# Scan Openbare Ruimte: Evaluatie inventarisatie gebouwelementen

*Projectdirectie Aardbevingen Gemeente Groningen*

*Datum: 3 november 2015*

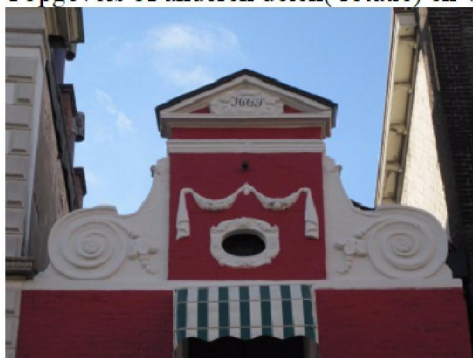
1. Topgevels of anderen delen( rotatie) en vervorming van muren of gevels.

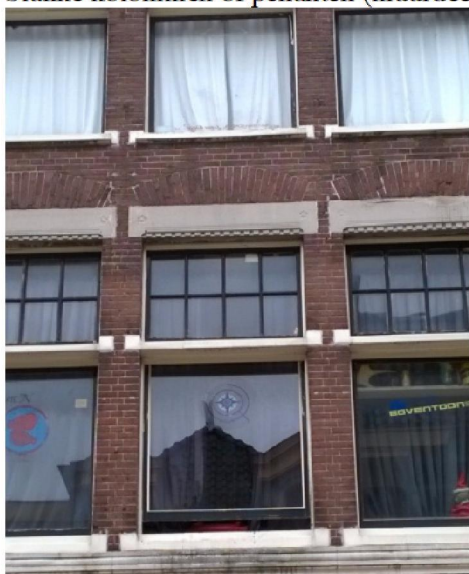
2. Slanke kolommen of penanten (muurdeel tussen 2 ramen).

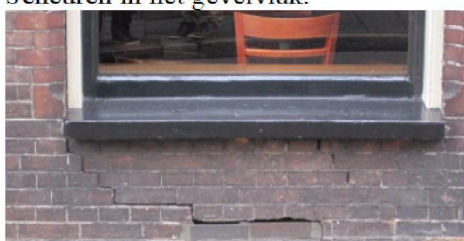
3. Scheuren in het gevelvlak.

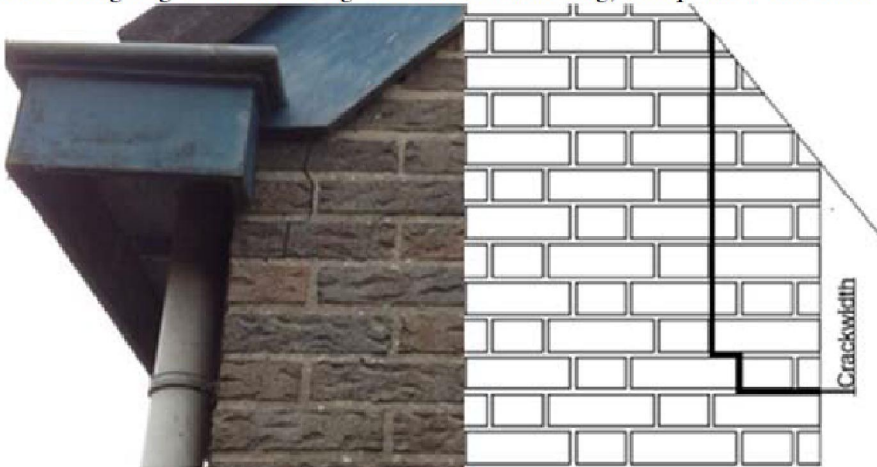
5. Beschadigde gevels door het gebrek aan verankering, doorponsen van elementen.

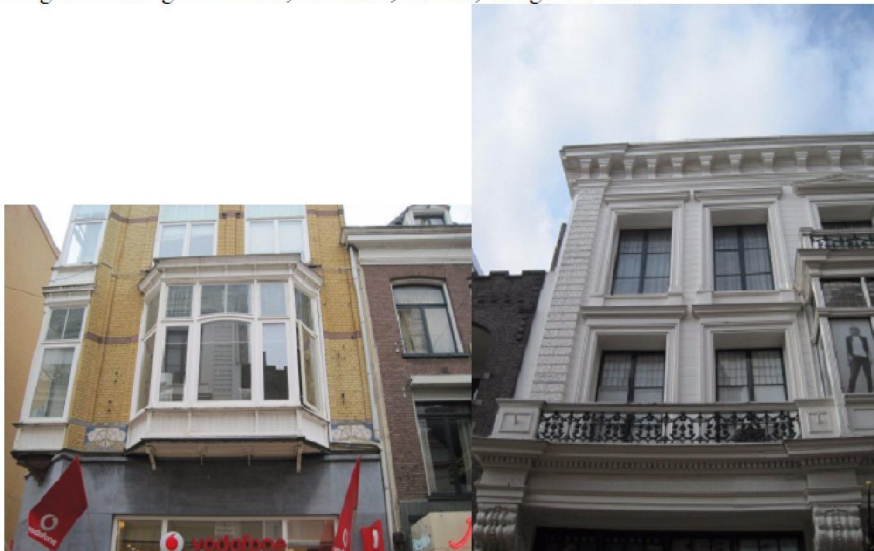
6. Ongesteunde geveldelen, balkons, erkers, dakgoten e.d.

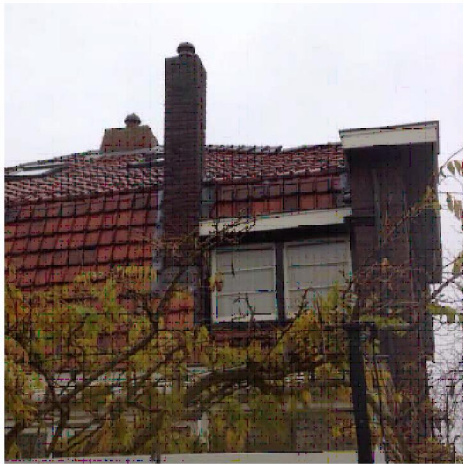
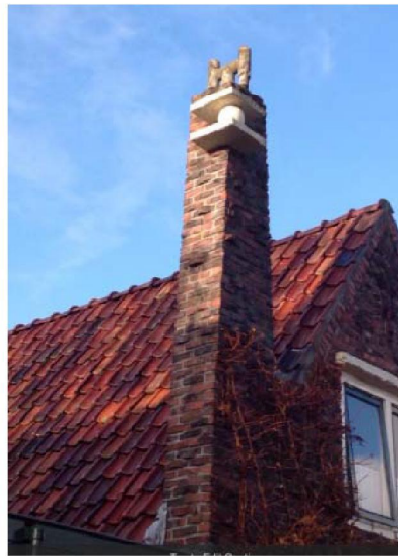
7. Slanke schoorstenen (H:B > 3).

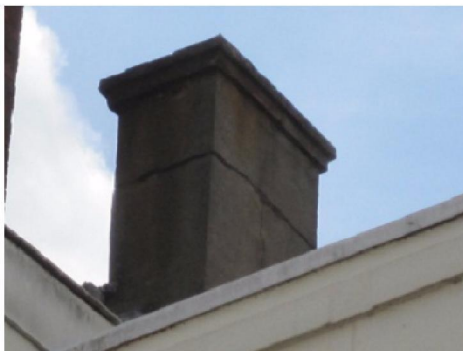
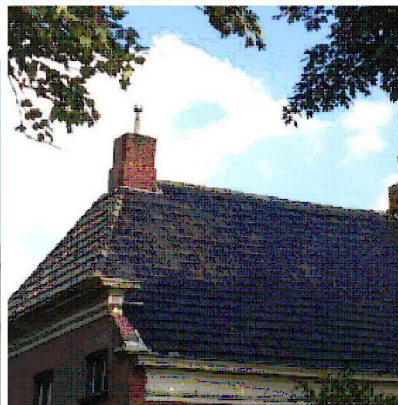
8. Beschadigde schoorstenen, scheefstand, deels ondersteund door het dak.

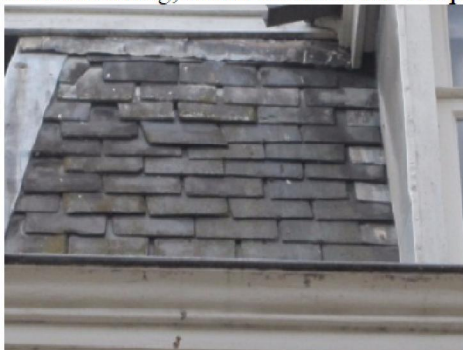
9. Dakbedekking, losse/ ontbrekende dakpannen.

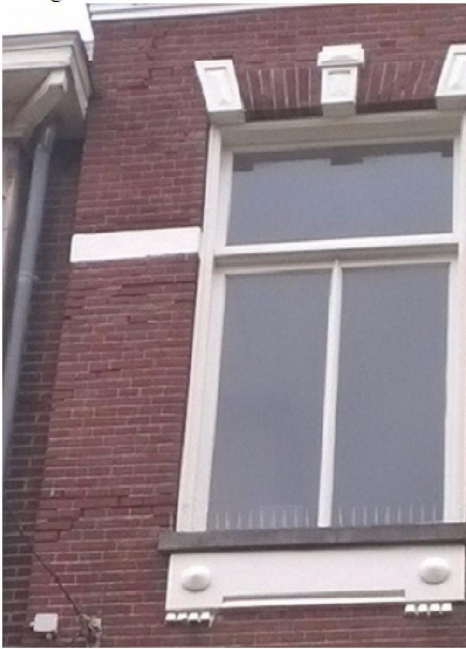
10. Voegwerk slecht of ontbreekt

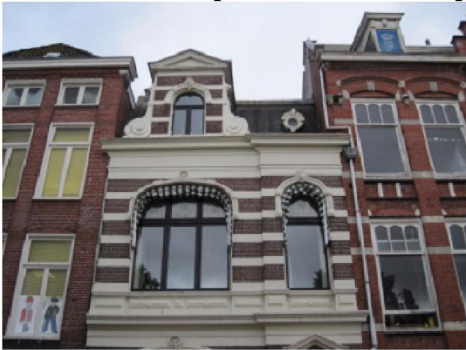
11. Gemetselde dakkapellen/ Glazen dakkapellen
