Scan Openbare Ruimte: Evaluatie inventarisatie gebouwelementen

Projectdirectie Aardbevingen Gemeente Groningen

Datum: 3 november 2015

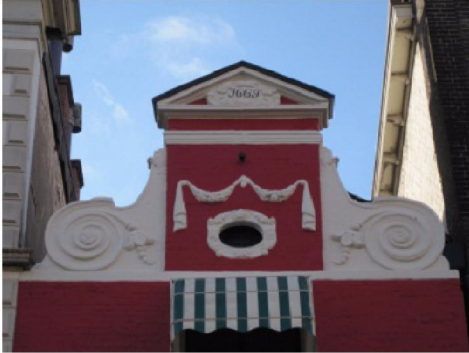
1. Topgevels of anderen delen(rotatie, risico: kans op vallen) en vervorming van muren of gevels (risico: kans op bezwijken).

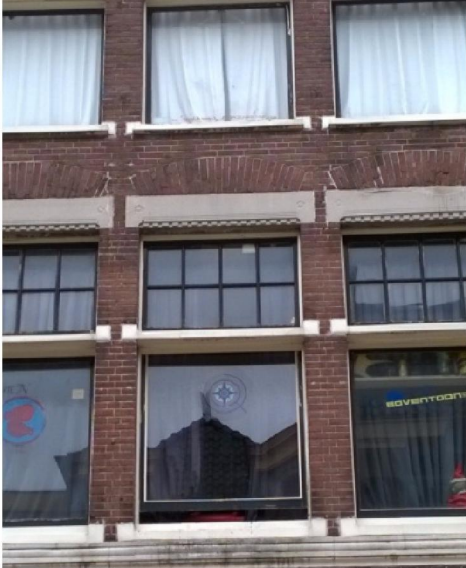
2. Slanke kolommen of penanten (muurdeel tussen 2 ramen, risico: kans op bezwijken).

De gemetselde penanten zijn alleen visueel te beoordelen in een quick scan. Voor het inschatten van het aardbevingsrisico hiervan zijn een aantal grove sommetjes gemaakt waaruit blijkt dat de afmetingen van penanten eigenlijk niet van invloed zijn. Dat grove is met name de aanname van de kwaliteit van het metselwerk en de aanname van de samenhang van het metselwerk met de overige constructie.

Ten aanzien van gemetselde penanten kan worden gesteld dat ze niet risicovoller zijn dan een gemetselde wand mits er geen gebreken zijn in de vorm van scheurvorming, slecht voegwerk. e.d.

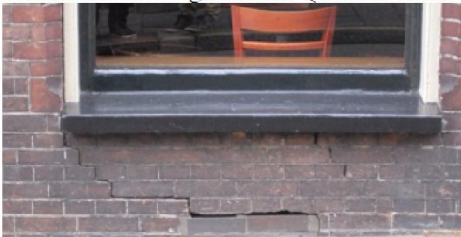
3. Scheuren in het gevelvlak (risico: kans op bezwijken).

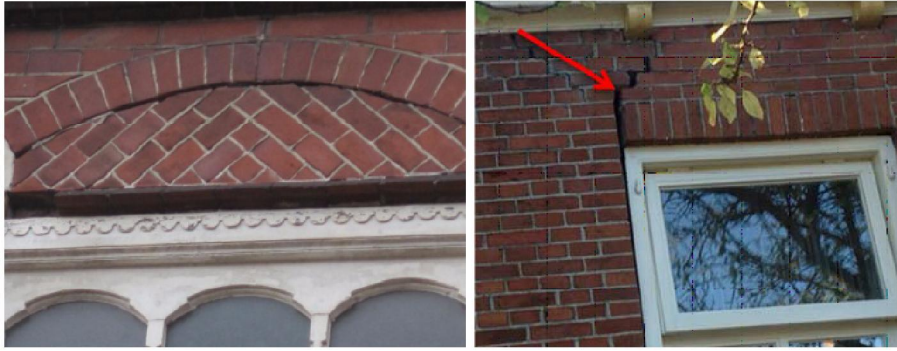
4. Scheuren en vervormingen in lateien (risico: kans op bezwijken).

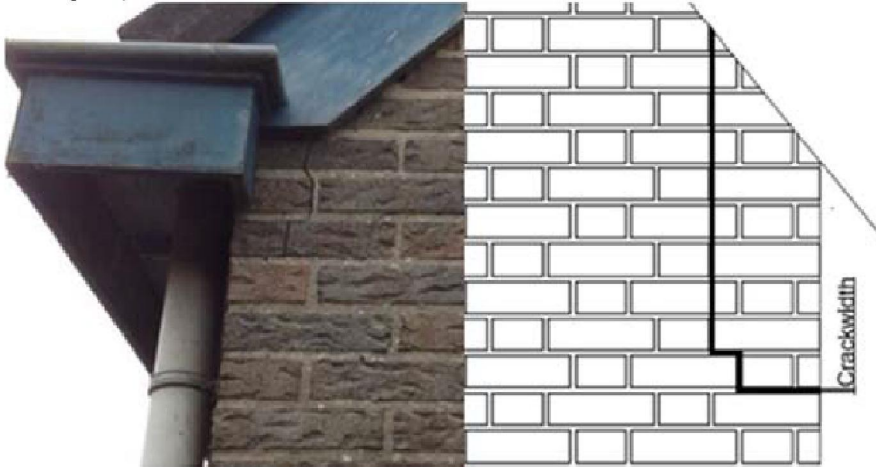
5. Beschadigde gevels door het gebrek aan verankering, doorpensen van elementen (risico: kans op bezwijken).

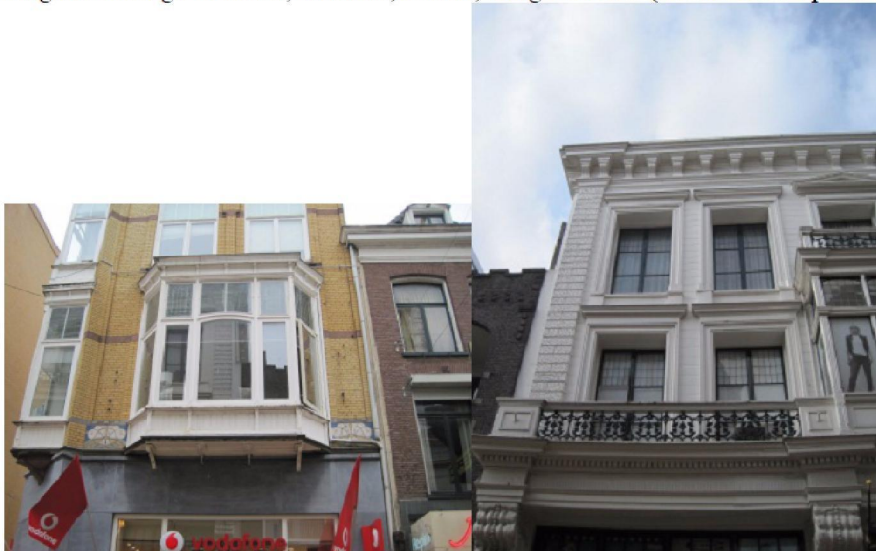
6. Ongesteunde geveldelen, balkons, erkers, dakgoten e.d. (risico: kans op vallen).

Met betrekking tot horizontaal uitkragende delen is het lastig een grens te bedenken op basis van visuele waarneming. Indien geconstateerd wordt dat de constructie er reeds vervormd (gezakt) bij hangt is een negatief oordeel snel geveld. Is er echter geen vervorming of geen slecht onderhoud waar te nemen zal voor een juiste conclusie nader onderzoek nodig zijn om het niveau te kunnen meten waarmee de uitkragende constructie gezekeerd staat. Ook de massa van de uitkragende constructie is bepalend voor de grootte van het risico.

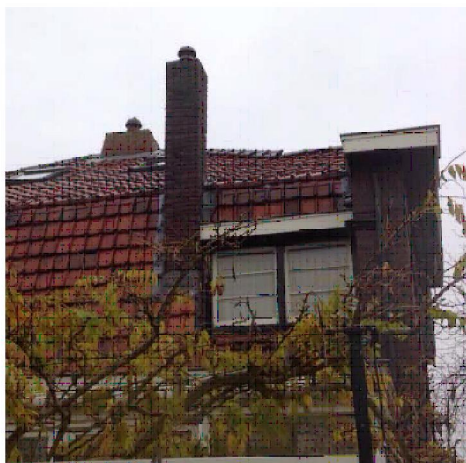
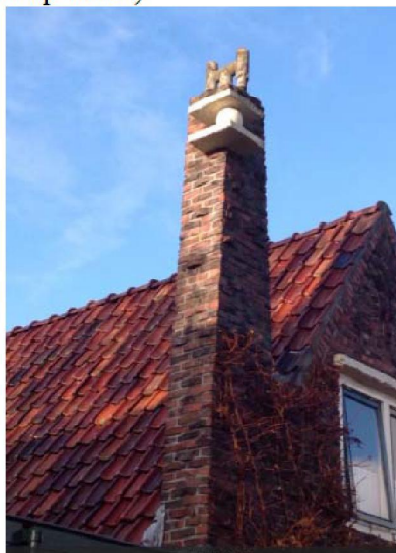
7. Slanke schoorstenen (H:B > 3, risico: kans op vallen).

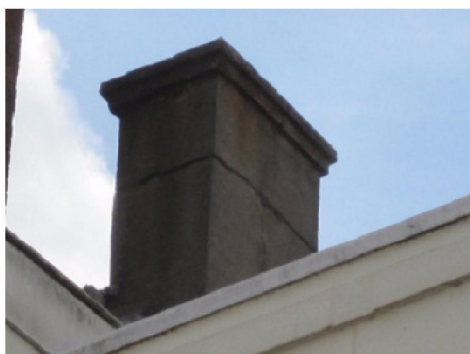
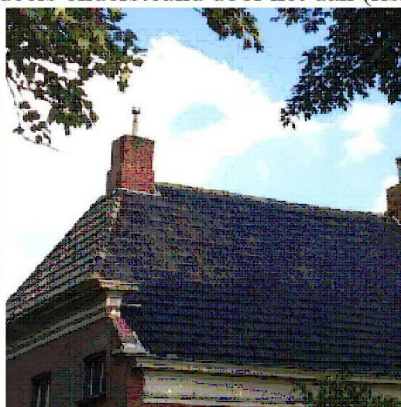
8. Beschadigde schoorstenen, scheefstand, deels ondersteund door het dak (risico: kans op vallen).

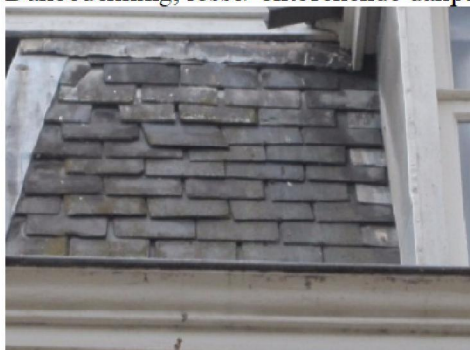
9. Dakbedekking, losse/ ontbrekende dakpannen (risico: kans op vallen).

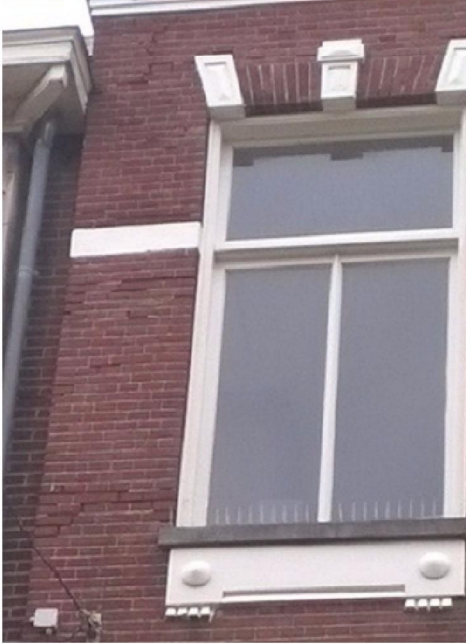
10. Voegwerk slecht of ontbreekt (risico: kans op bezwijken).

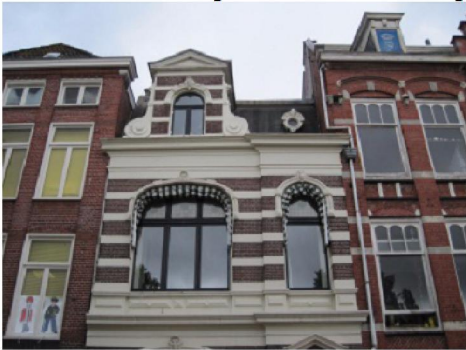
11. Gemetselde dakkapellen/ Glazen dakkapellen (risico: kans op vallen).

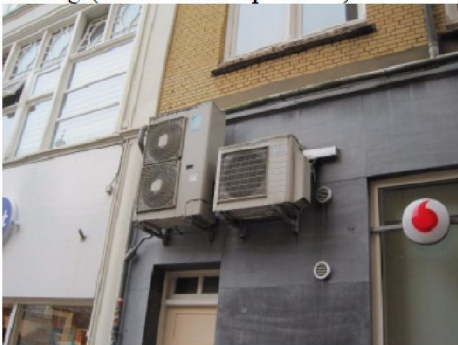
13. Overig (risico: kans op vallen).
