NOTITIE

Aan :
Van : 5.1.2e
Datum : 22-10-2015
Onderwerp: Scan Openbare Ruimte inventarisatie gebouwelementen

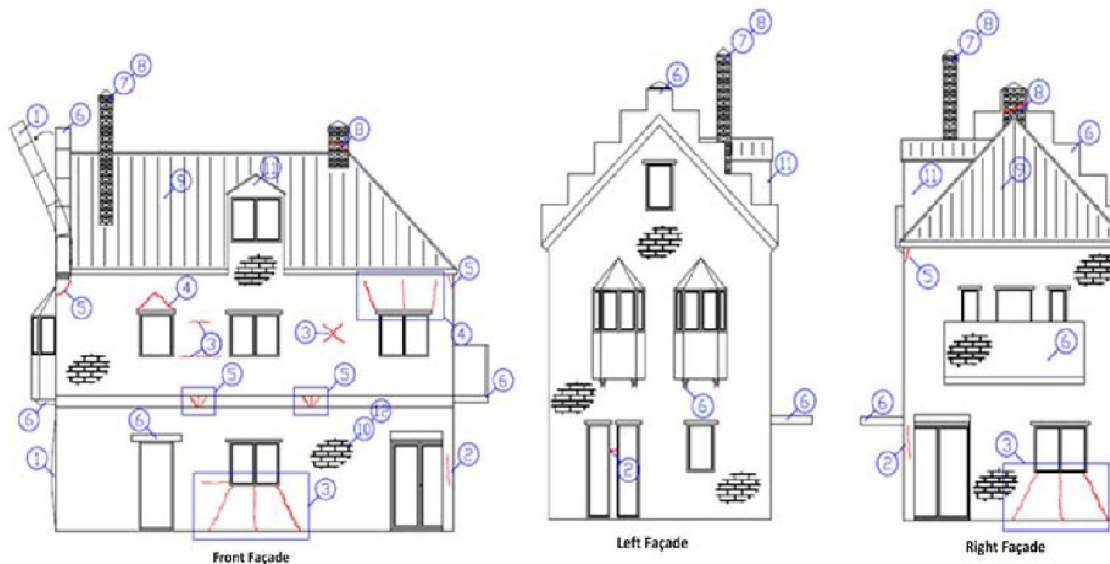
(figuur 1 overzicht gebouwelementen)

1. Topgevels of anderen delen(rotatie) en vervorming van muren of gevels.
2. Slanke kolommen of penanten (muurdeel tussen 2 ramen).
3. Scheuren in het gevelvlak.
4. Scheuren en vervormingen in lateien.
5. Beschadigde gevels door het gebrek aan verankering, doorpensen van elementen.
6. Ongesteunde geveldelen, balkons, erkers, dakgoten e.d.
7. Slanke schoorstenen ($H:B > 3$).
8. Beschadigde schoorstenen, scheefstand, deels ondersteund door het dak.
9. Dakbedekking, losse/ ontbrekende dakpannen.
10. Voegwerk slecht of ontbreekt
11. Gemetselde dakkapellen/ Glazen dakkapellen
12. Ontbrekende ankers spouwmuren (wanneer er twijfel is of een spouwmuur goed verankerd is)
13. Overig.

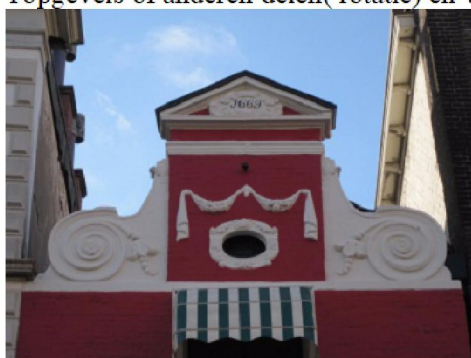
1. Topgevels of anderen delen (rotatie) en vervorming van muren of gevels.

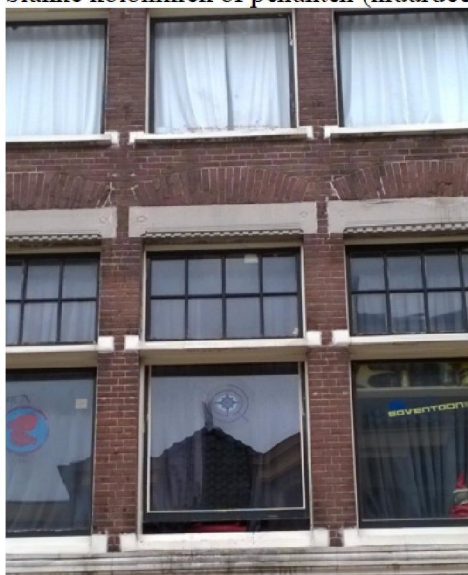
2. Slanke kolommen of penanten (muurdeel tussen 2 ramen).

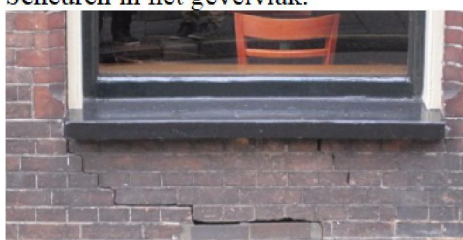
3. Scheuren in het gevelvlak.

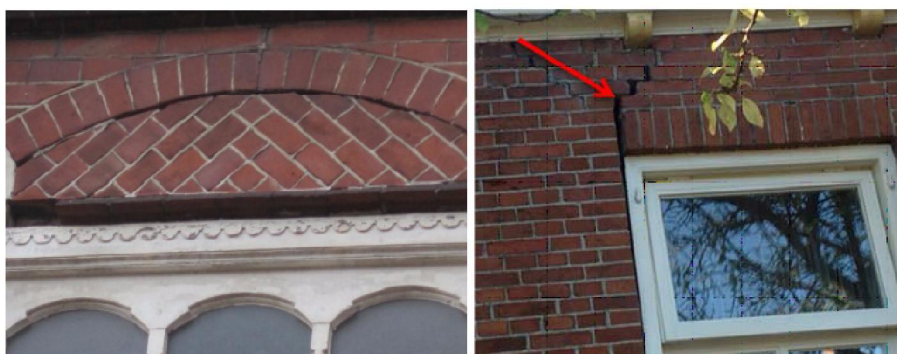
4. Scheuren en vervormingen in lateien.

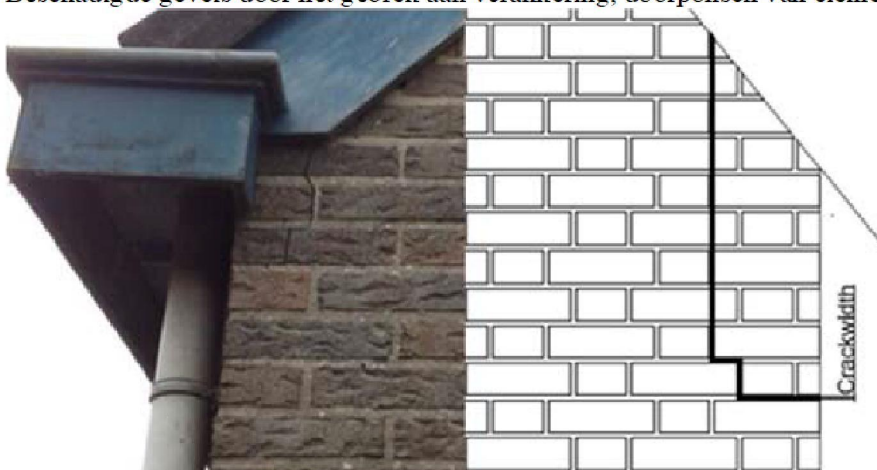
5. Beschadigde gevels door het gebrek aan verankering, doorpensen van elementen.

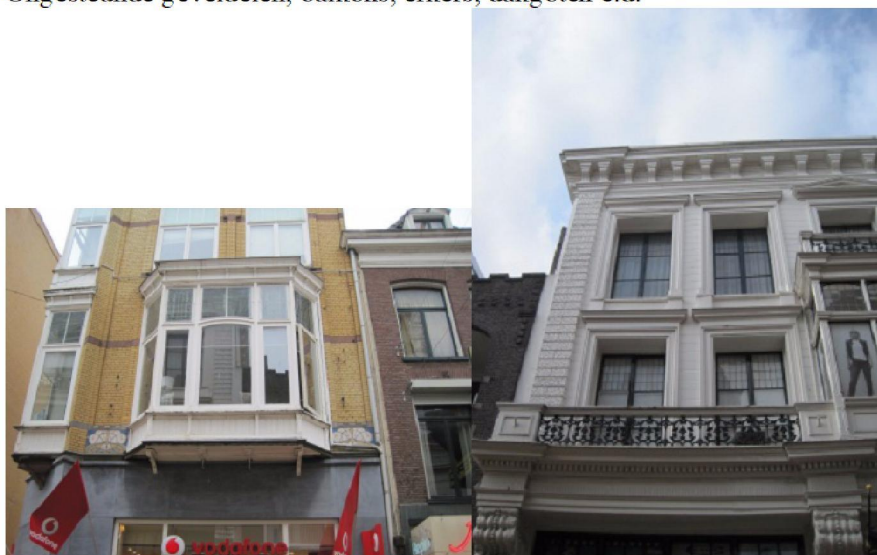
6. Ongesteunde geveldelen, balkons, erkers, dakgoten e.d.

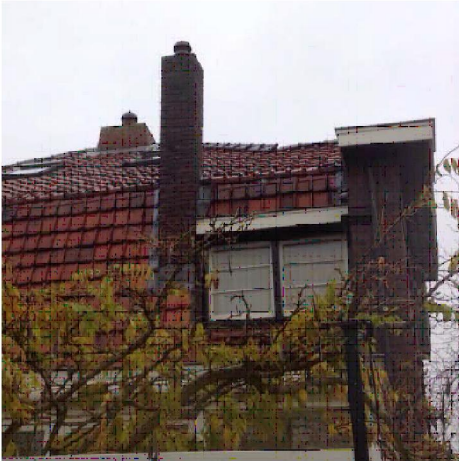
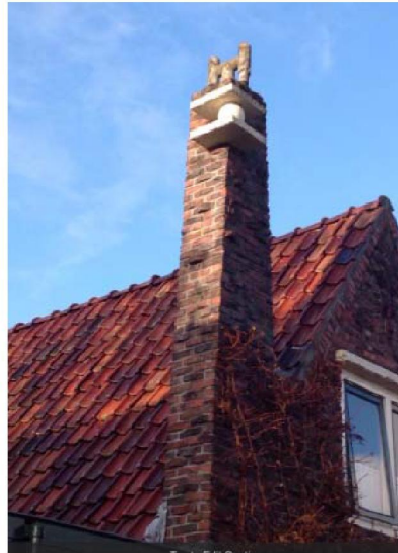
7. Slanke schoorstenen (H:B > 3).

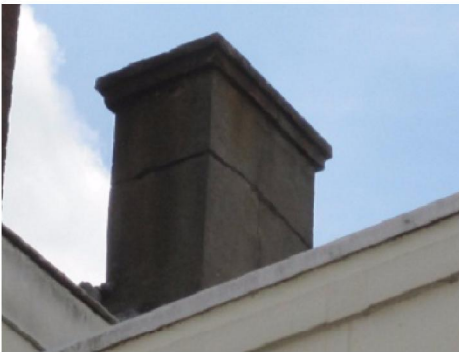
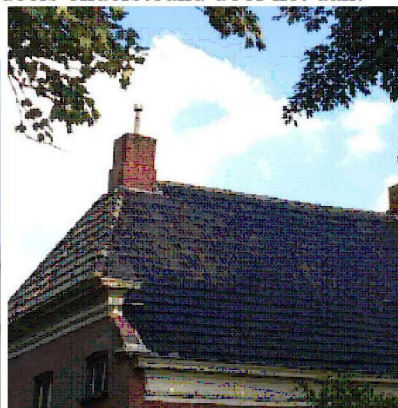
8. Beschadigde schoorstenen, scheefstand, deels ondersteund door het dak.

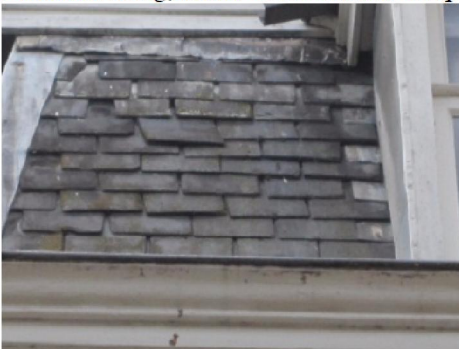
9. Dakbedekking, losse/ ontbrekende dakpannen.

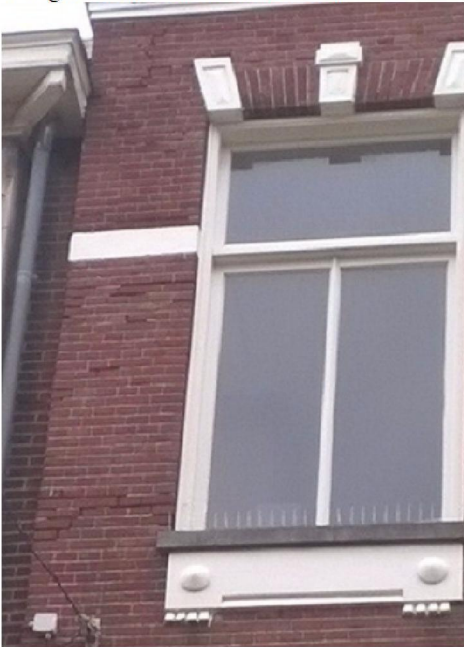
10. Voegwerk slecht of ontbreekt

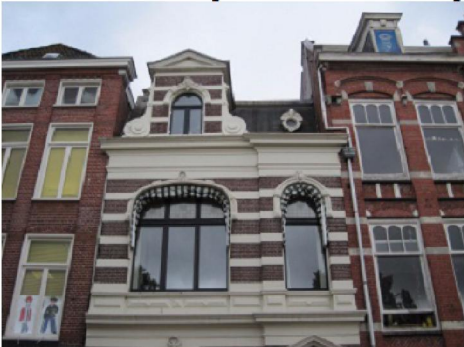
11. Gemetselde dakkapellen/ Glazen dakkapellen
