**TAXATIERAPPORT BEVINGSCHADE
MELDING 19171
AKELEIWEG 69, 9731 JC GRONINGEN
(GRONINGEN)**

30 maart 2015

Status : definitief concept

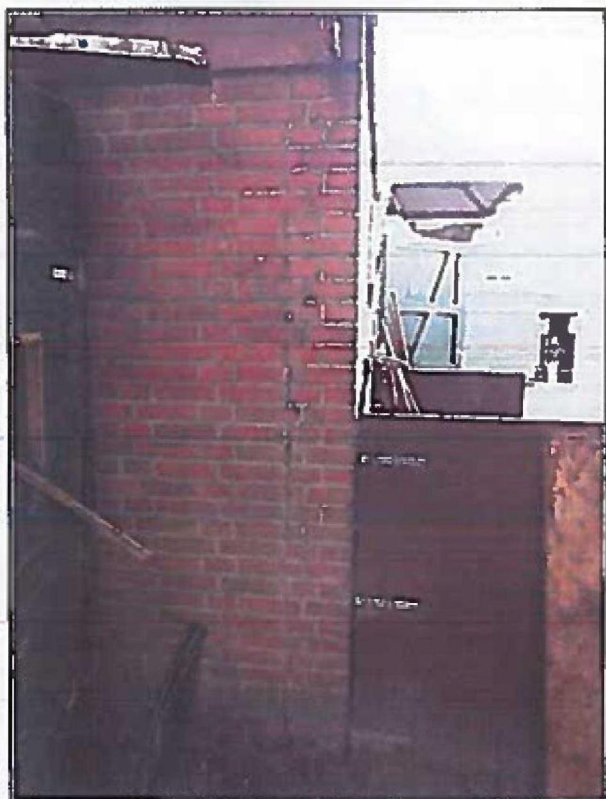
Nr	Foto	Schade	Locatie	Categorie	Doorzaak gebrek
1	IMG_8251	2. Matige scheur Bestaende scheurvorming in gevel metselwerk	Zijgevel - links	C	Niet traceerbaar, schade van voor beving.
2	IMG_8252, IMG_8253	2. Matige scheur Scheurvorming in gevel metselwerk incl. gebroken stenen.	Zijgevel - links	B	A.g.v. trilling door beving verergerd.
3	IMG_8255, IMG_8256, IMG_8259	2. Matige scheur Scheurvorming in betonvloer	Binnenzijde - schuur	B	A.g.v. trilling door beving verergerd.
4	IMG_8257, IMG_8258	3. Lichte scheur Bestaende scheurvorming in vloer	Binnen - schuur	C	Niet traceerbaar, schade van voor beving.

Schade 1, Bestaande scheurvorming in gevel metselwerk (IMG_8251)

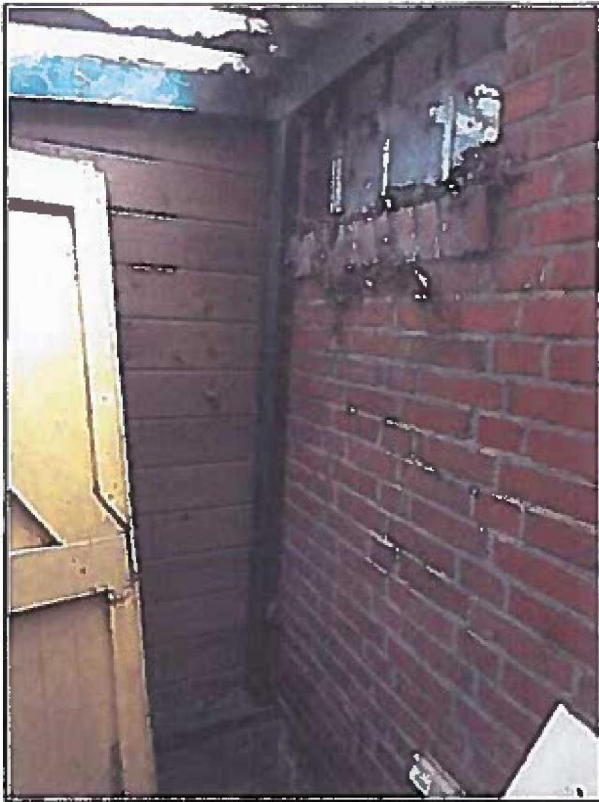
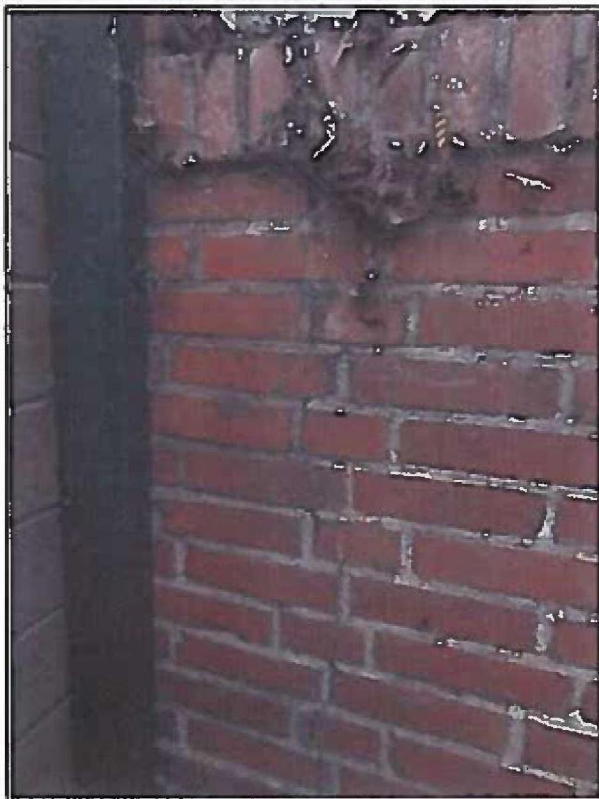
Schade 2, Scheurvorming in gevel metselwerk incl. gebroken stenen. (IMG_8252)

Schade 2, Scheurvorming in gevel metselwerk incl. gebroken stenen. (IMG_8253)

Nr	Foto	Schade	Locatie	Maatregel (hoeveelheid)	Toelichting
2	IMG_8252, IMG_8253	2. Matige scheur: Scheurvorming in gavel metselwerk incl gebroken stenen	Zijgevel - bruka.	21.2 Herstel middels lintvoegwaspeling (1.5 m ²)	
3	IMG_8255, IMG_8256, IMG_8259	2. Matige scheur: Scheurvorming in betonvloer	Binnenzijde - schuur	Overige post	NB. Kleurverschil na reparatie is mogelijk.

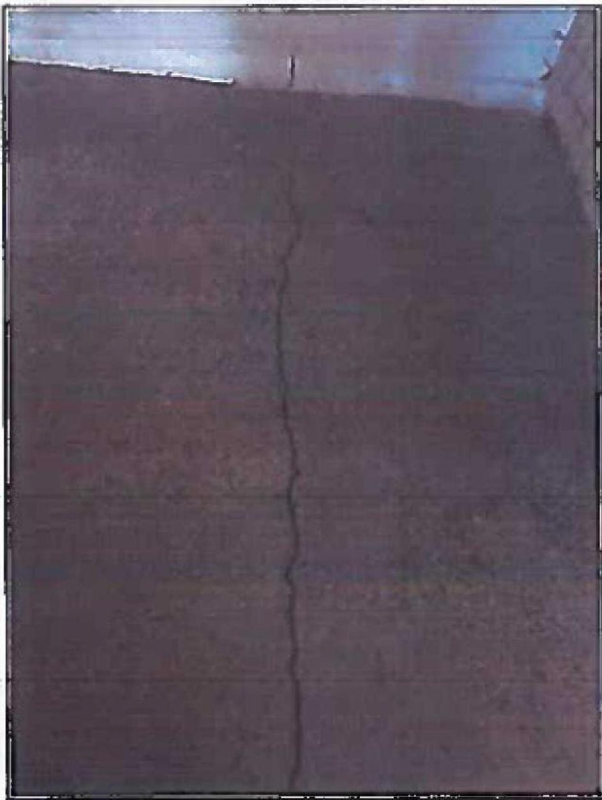
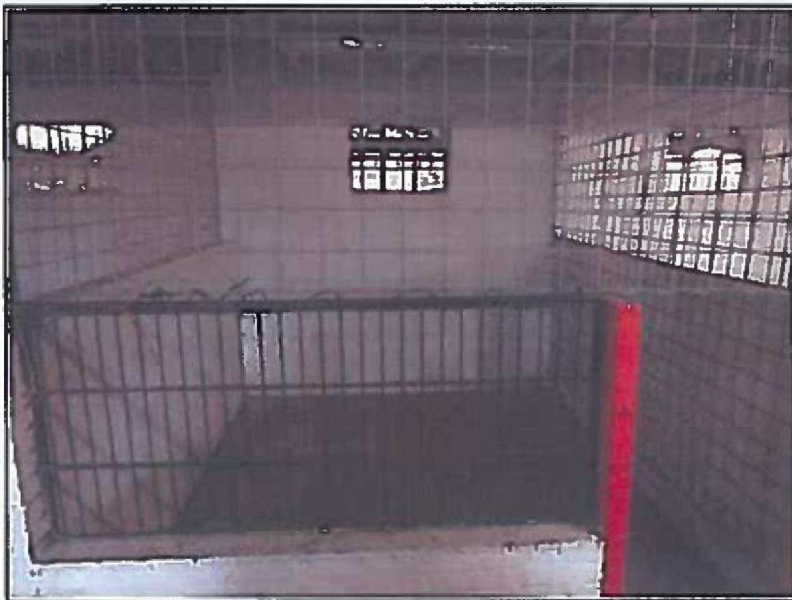
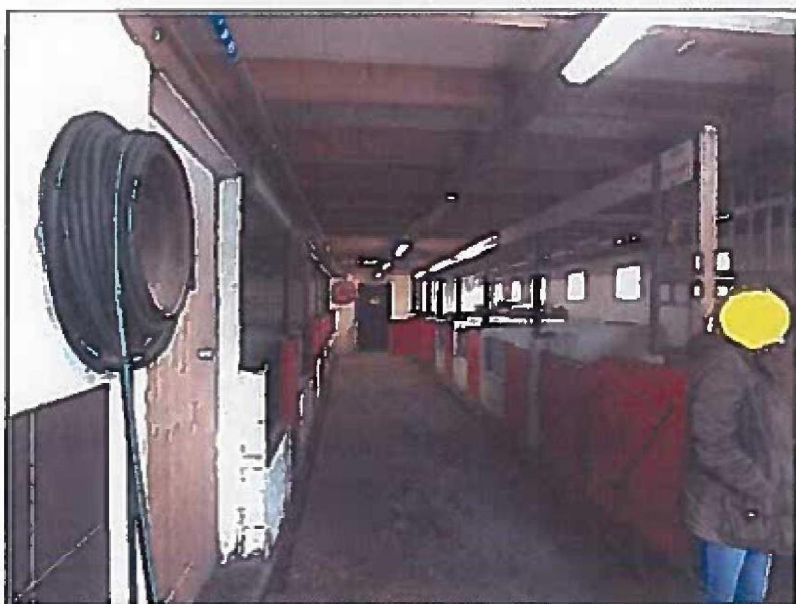
Schade 3, Scheurvorming in betonvloer. (IMG_8255)

Schade 3, Scheurvorming in betonvloer. (IMG_8256)

Schade 3, Scheurvorming in betonvloer. (IMG_8259)

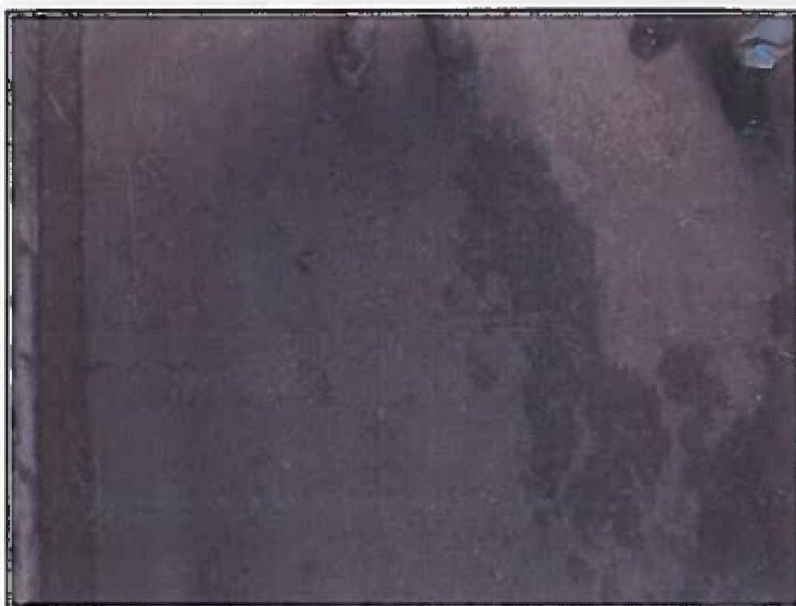
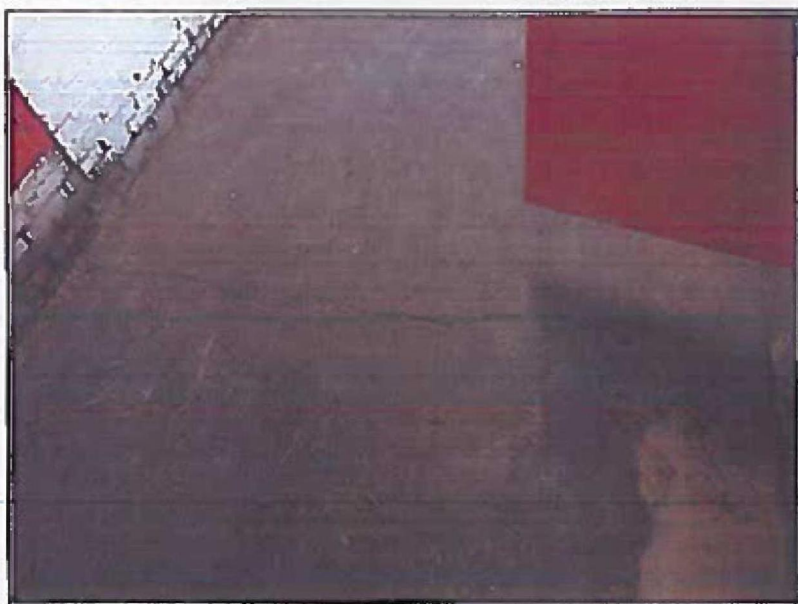
Schade 4, Bestaande scheurvorming in vloer. (IMG_8257)

Schade 4, Bestaande scheurvorming in vloer. (IMG_8258)

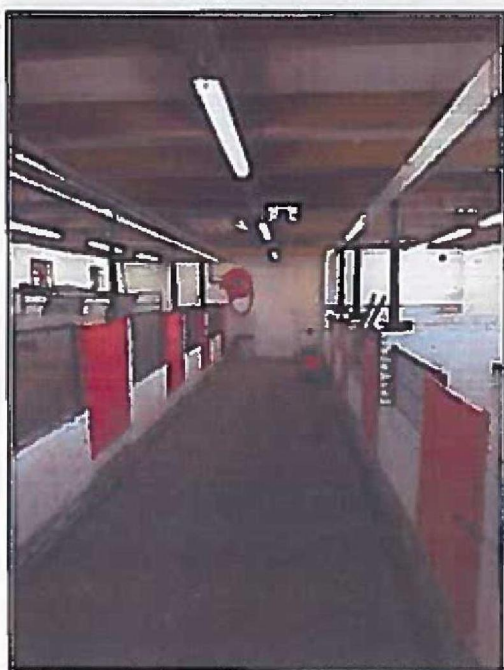
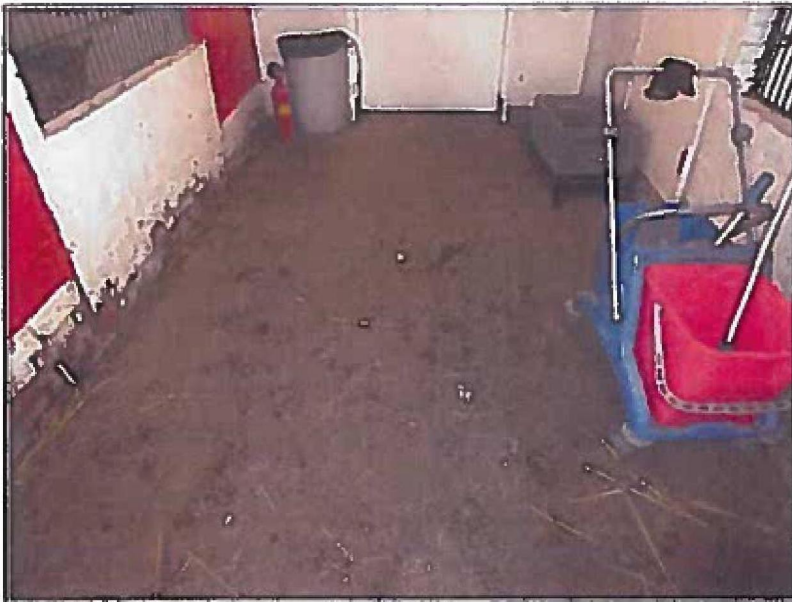
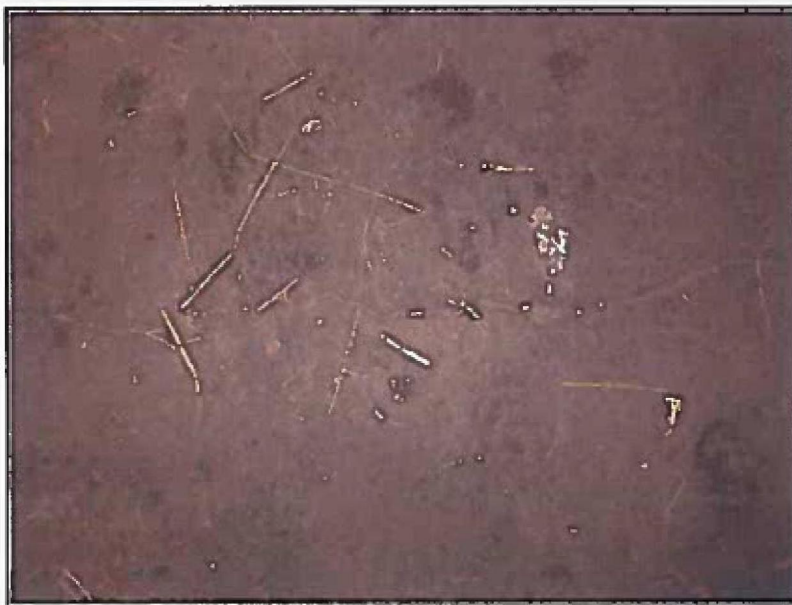
Nr	Foto	Schade	Locatie	Categorie	Doorzaak gebrek
5	IMG_1147, IMG_1148, IMG_1149	2. Matige scheur Scheurvorming in betonvloer	Binnenzijde - schuur	B	A.g.v. trilling door beving verergerd.
6	IMG_1150	3. Lichte scheur Scheurvorming in metselwerk	Binnenzijde steens muur in schuur	B	a.g.v. trilling door beving verergerd.
7	IMG_1151, IMG_1152	3. Lichte scheur Scheurvorming in daktele	Buitengevel t.p.t. harde daktelevoeg, bestaand aan nieuw metselwerk.	C	Bestaende schade

Schade 5, Scheurvorming in betonvloer. (IMG_1147)

Schade 5, Scheurvorming in betonvloer. (IMG_1148)

Schade 5, Scheurvorming in betonvloer. (IMG_1149)

Nr	Foto	Schade	Locatie	Maatregel (hoeveelheid)	Toelichting
5	IMG_1147, IMG_1148, IMG_1149	2. Matige scheur: Scheurvorming in betonvloer	Binnenzijde - schuur	Overige post	NB. Kleurverschil na reparatie is mogelijk.
6	IMG_1150	3. Lichte scheur: Scheurvorming in metselwerk	Binnenzijde steens muur in schuur	21.2 Nieuwe ditzetels aanbrengen (2 m ²)

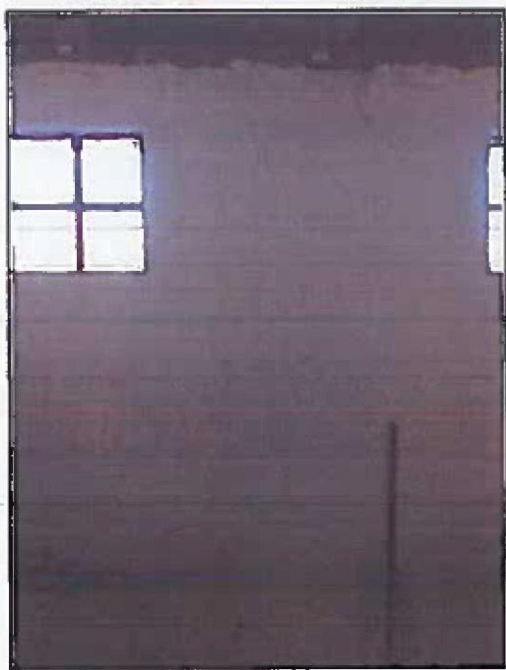
Schade 6. Scheurvorming in metselwerk. (IMG_1150)

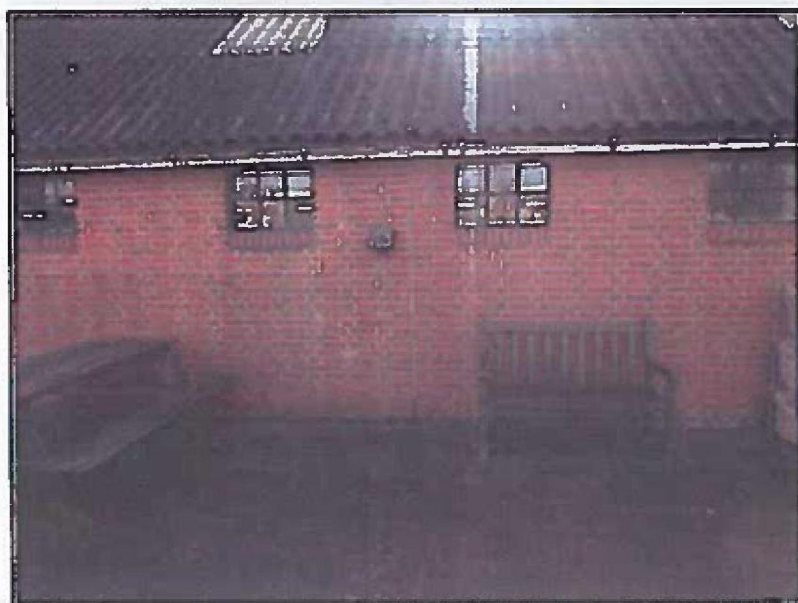
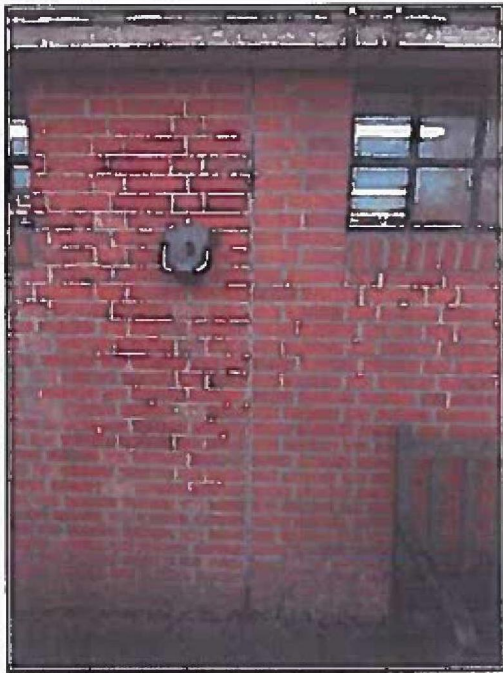
Schade 7. Scheurvorming in daklatte. (IMG_1151)

Schade 7. Scheurvorming in dialaile. (IMG_1152)
