Grote Markt 1 (Stadhuis)

Onderwerp: **Schademelding naar aanleiding van aardbeving(en)**

VERKORT EXPERTISE RAPPORT

Betreft : Aardbevingssschaden in Noordoost Nederland

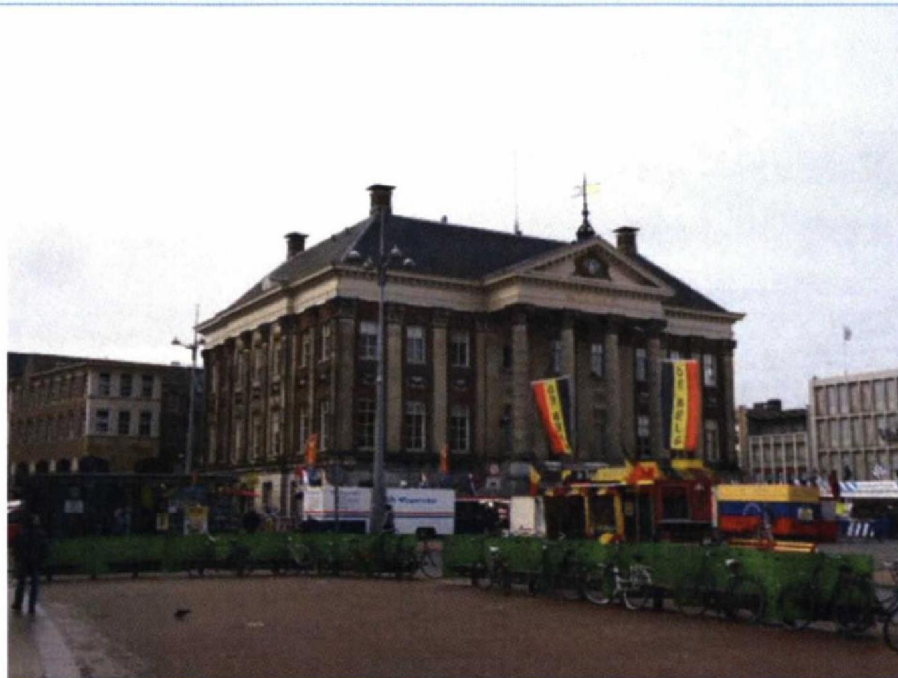
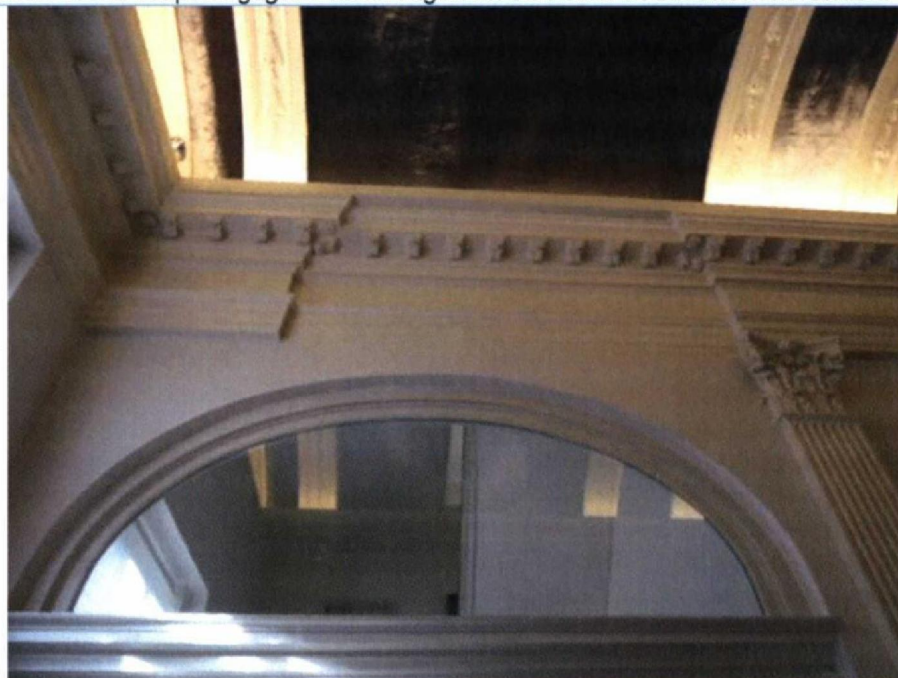
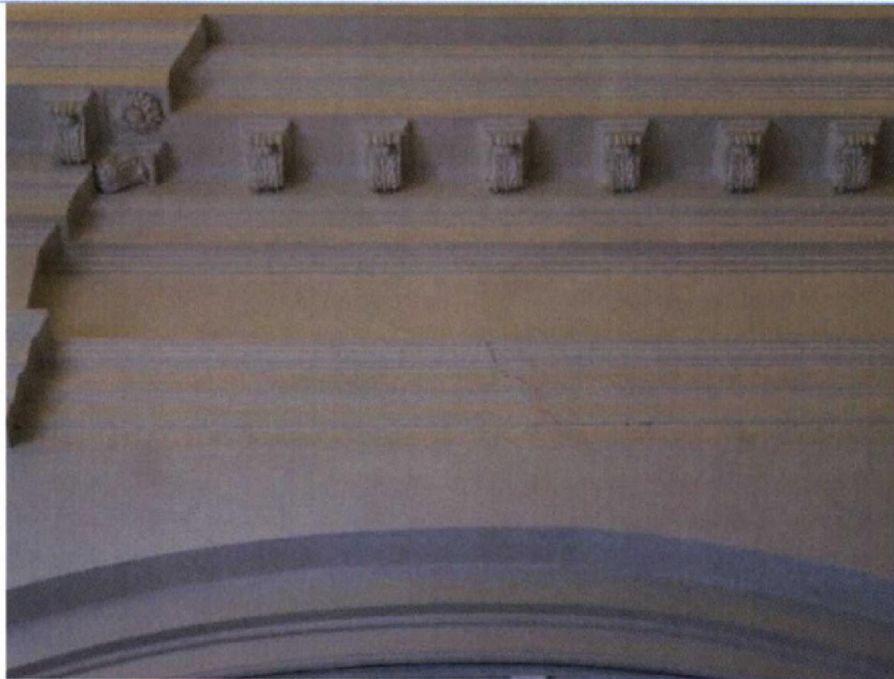
Nr.	Geconstateerde gebreken	Foto	A	B	C	Toelichting / beoordeling
1	Hal 1e verdieping. Scheuren in stucwerk. Scheuren uitkappen en loszittend stucwerk verwijderen. Scheur in achterliggend metselwerk herstellen met mortel van gelijke structuur en samenstelling als het omringende metselwerk. Wapeningsgaas aanbrengen en stucwerk en sauswerk herstellen.	2 t/m 5		X		Toegenomen scheuren

Foto 2: Hal 1^e verdieping. Scheuren in stucwerk. Scheuren uitkappen en loszittend stucwerk verwijderen. Scheur in achterliggend metselwerk herstellen met mortel van gelijke structuur en samenstelling als het omringende metselwerk. Wapeningsgaas aanbrengen en stucwerk en sauswerk herstellen.

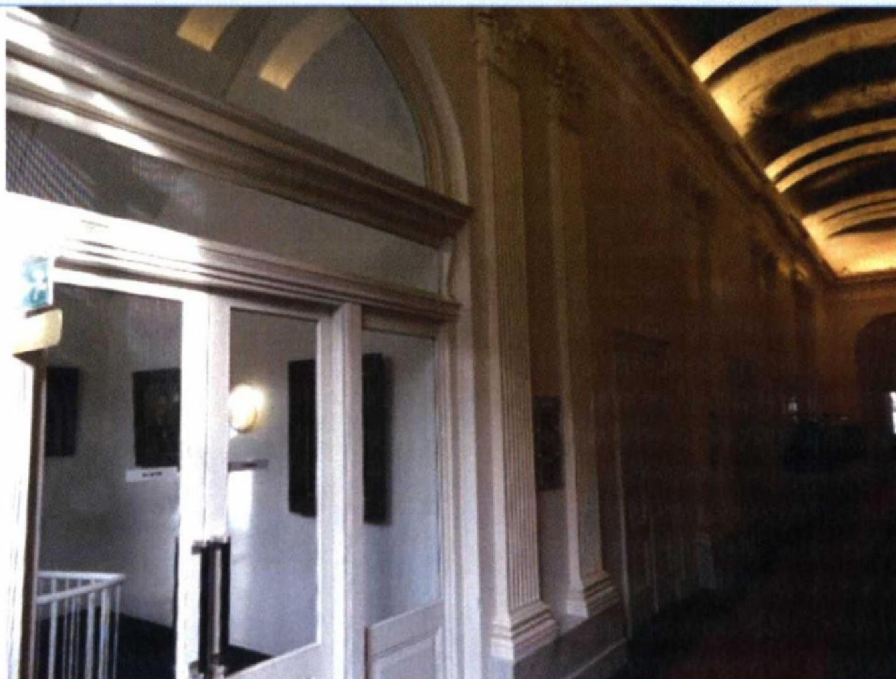
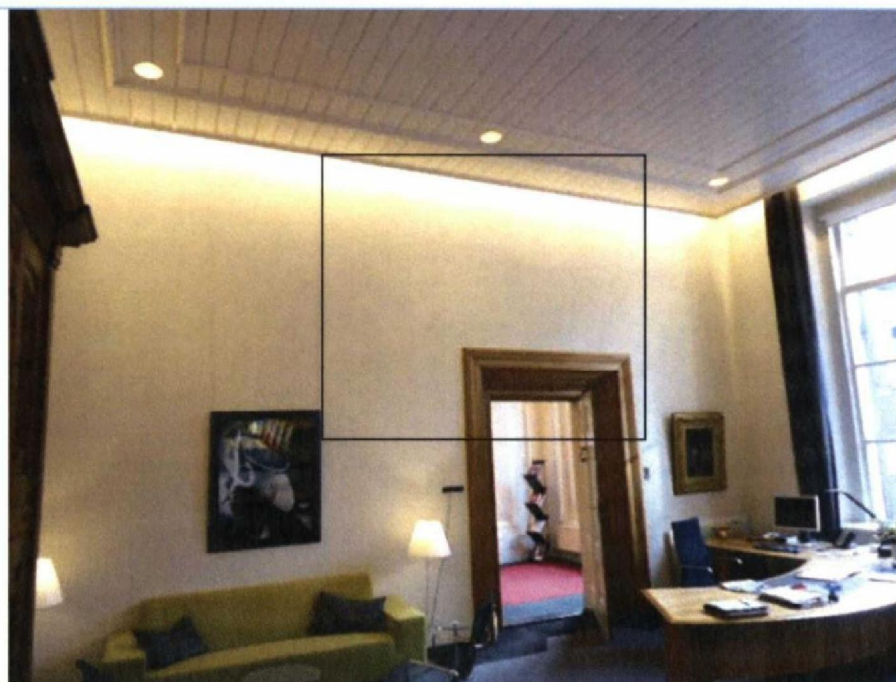
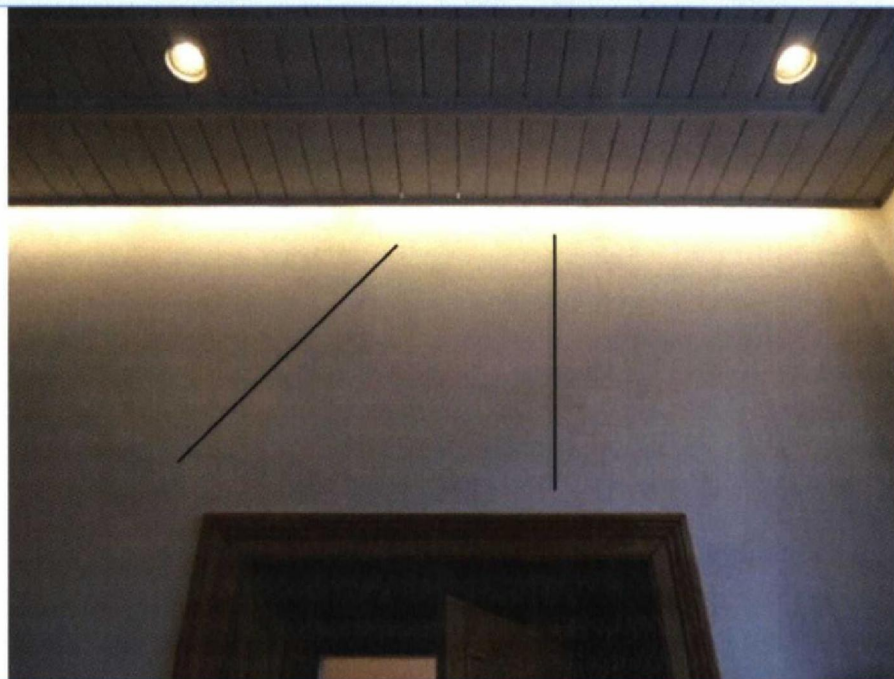
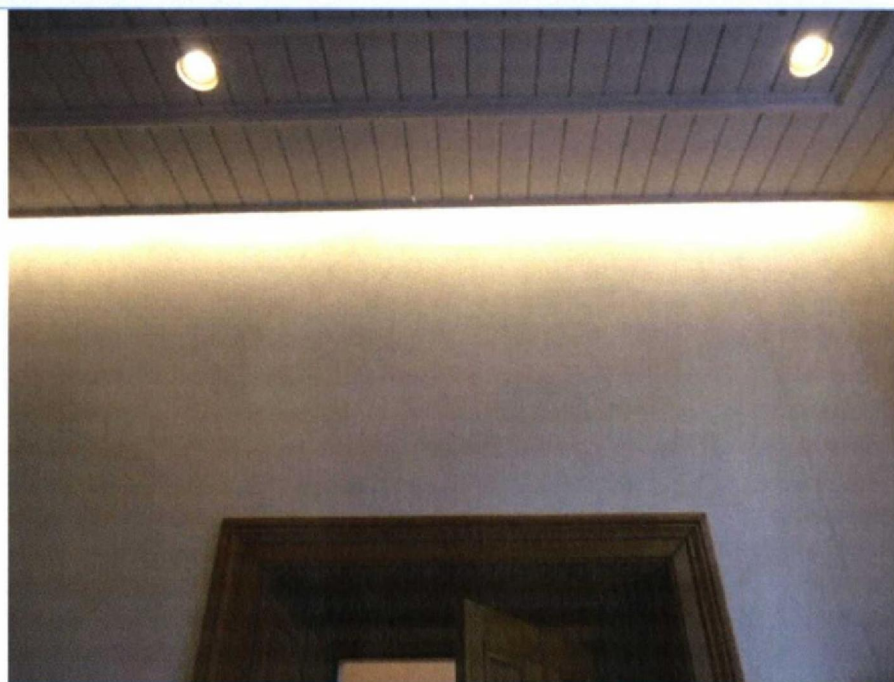
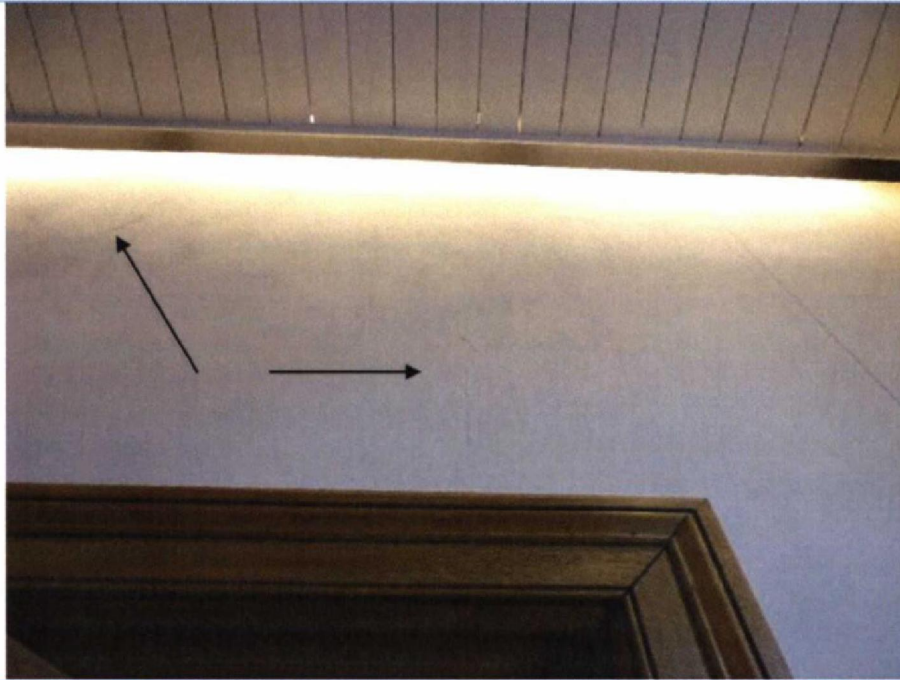
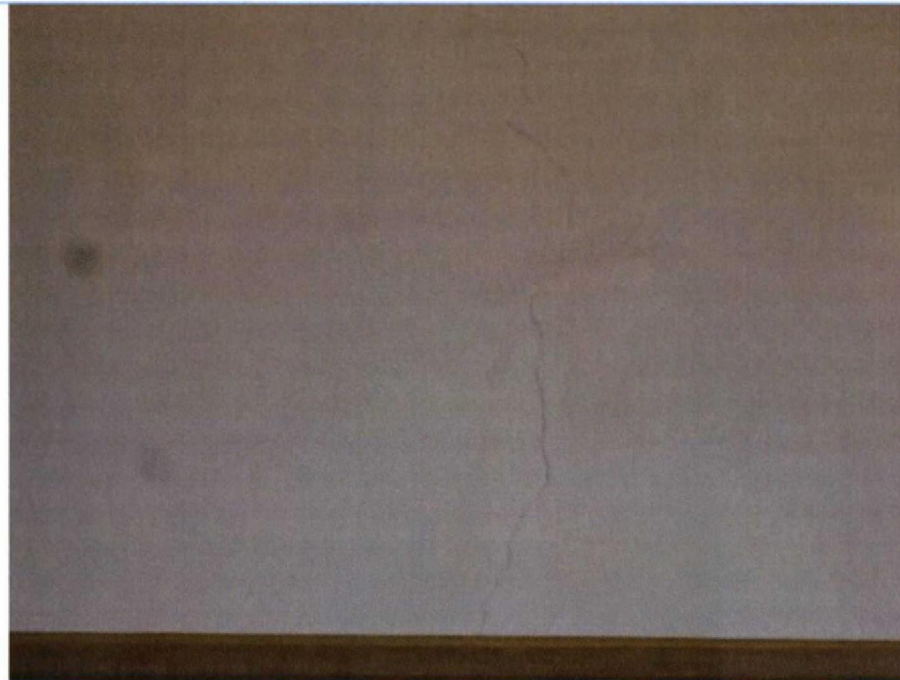
Foto 6: Kamer van de burgemeester. Scheuren in stucwerk. Scheuren uitkappen en loszittend stucwerk verwijderen. Scheur in achterliggend metselwerk herstellen met mortel van gelijke structuur en samenstelling als het omringende metselwerk. Wapeningsgaas aanbrengen en stucwerk en sauswerk herstellen.

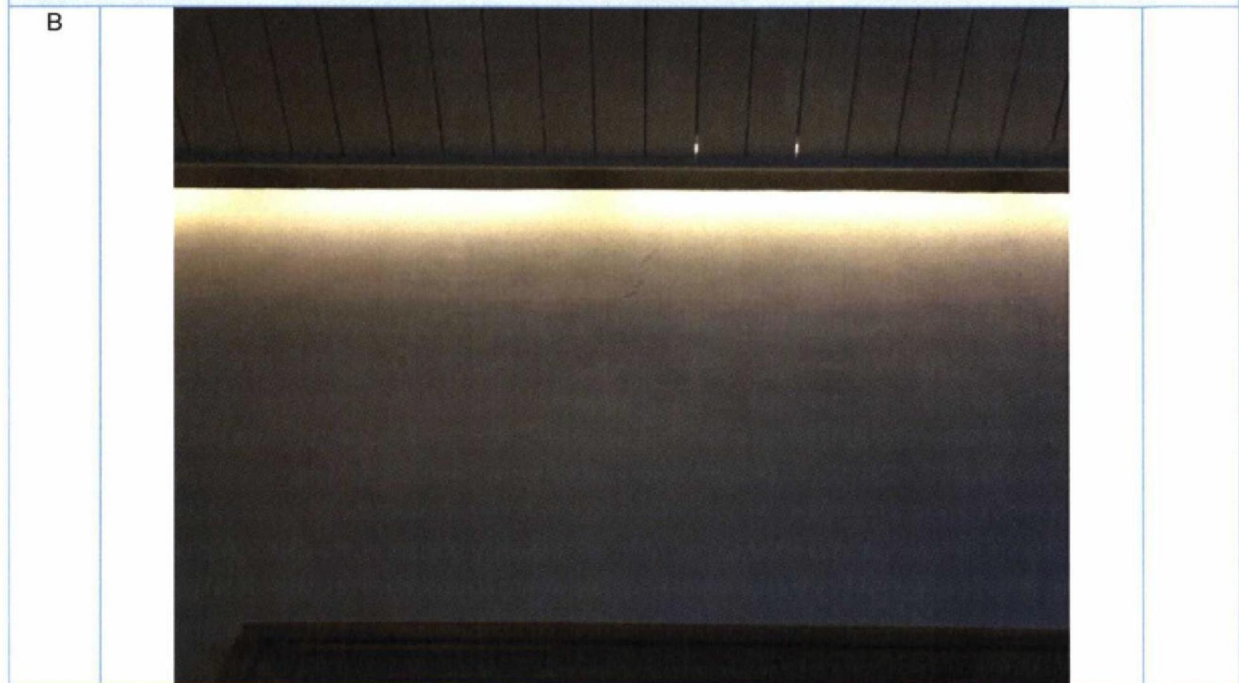
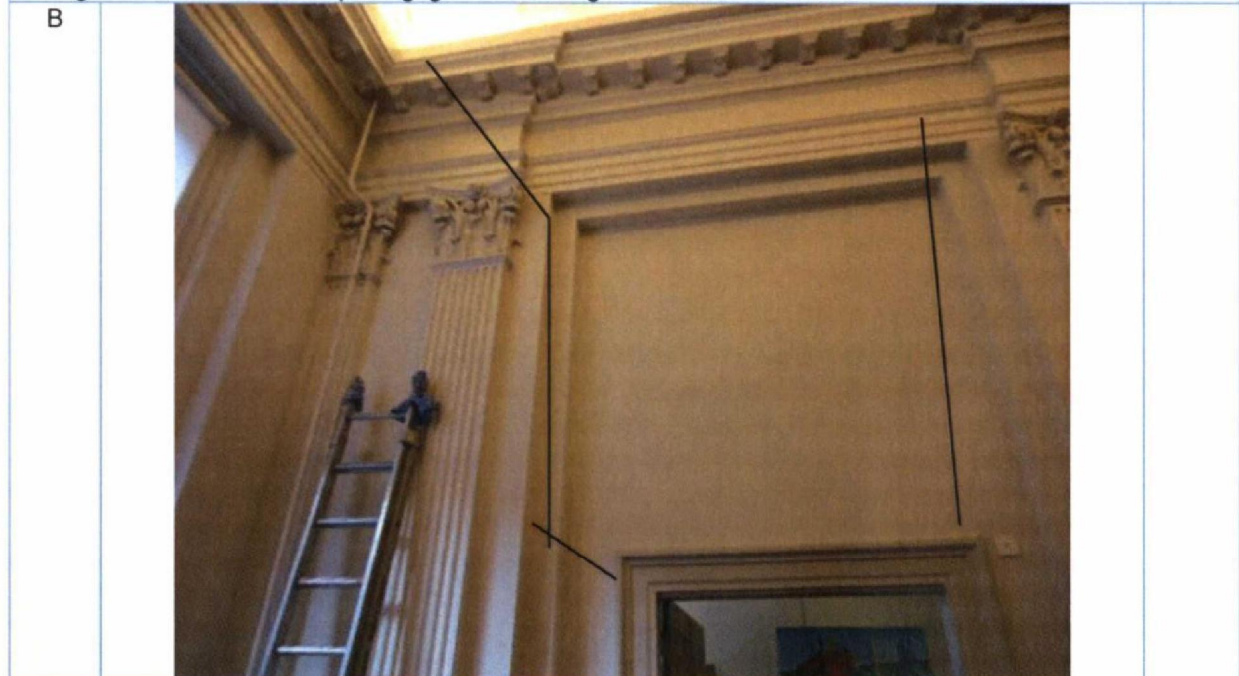
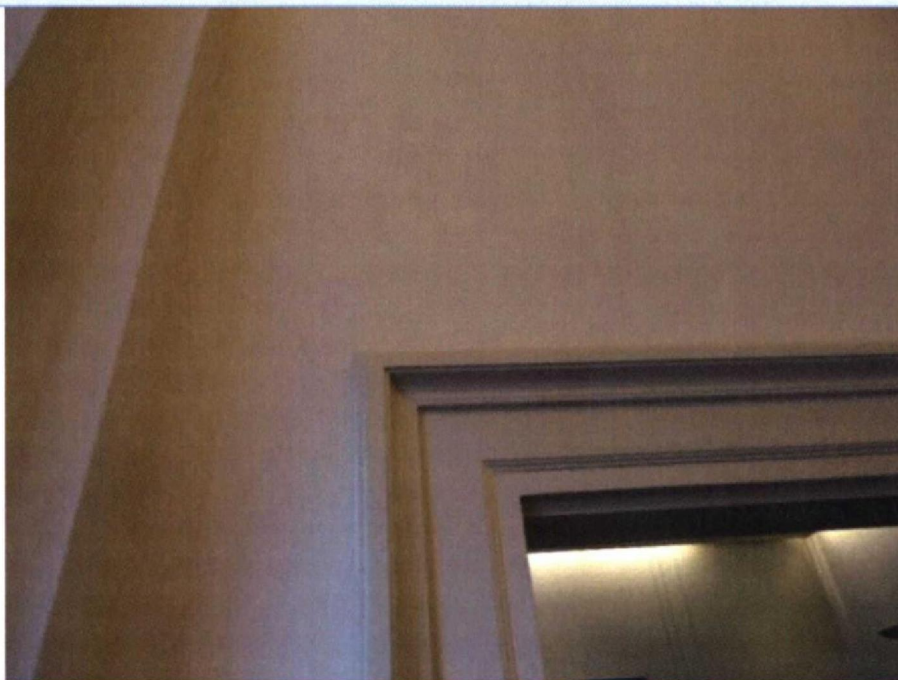
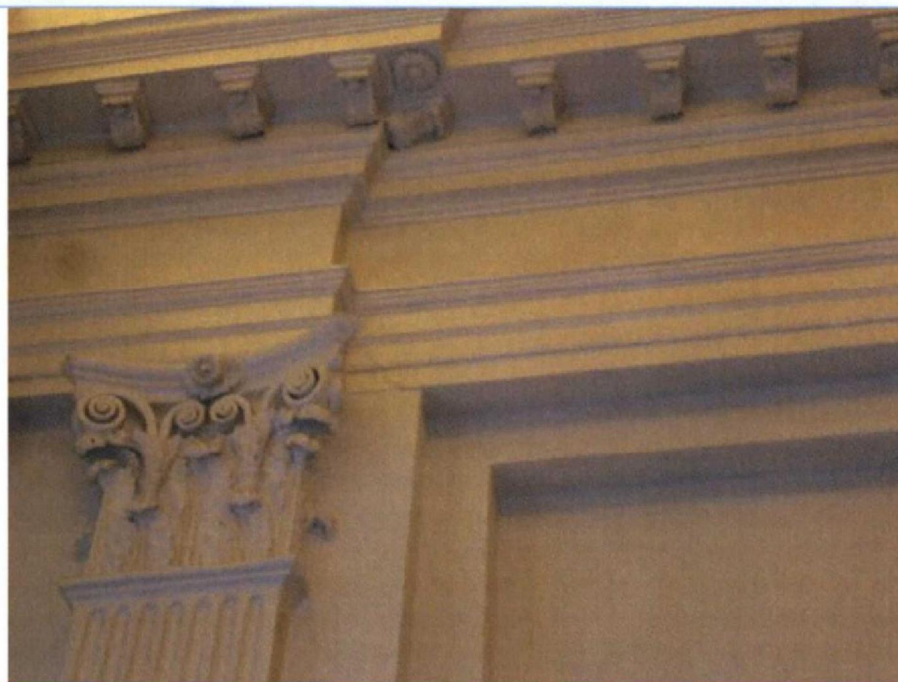
Foto 12: Hal 1^e verdieping. Scheuren in stucwerk. Scheuren uitkappen en loszittend stucwerk verwijderen. Scheur in achterliggend metselwerk herstellen met mortel van gelijke structuur en samenstelling als het omringende metselwerk. Wapeningsgaas aanbrengen en stucwerk en sauswerk herstellen.

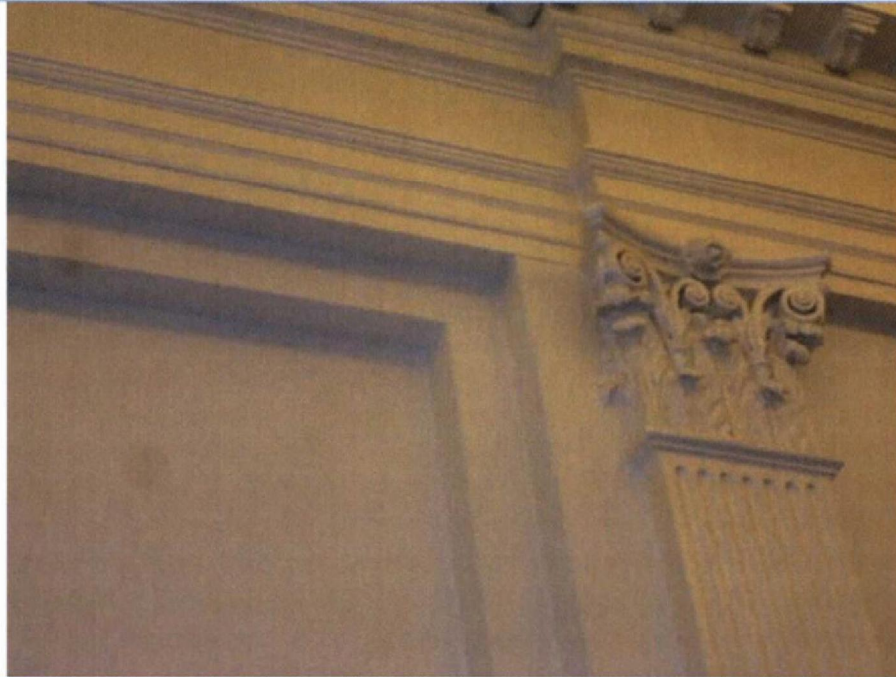
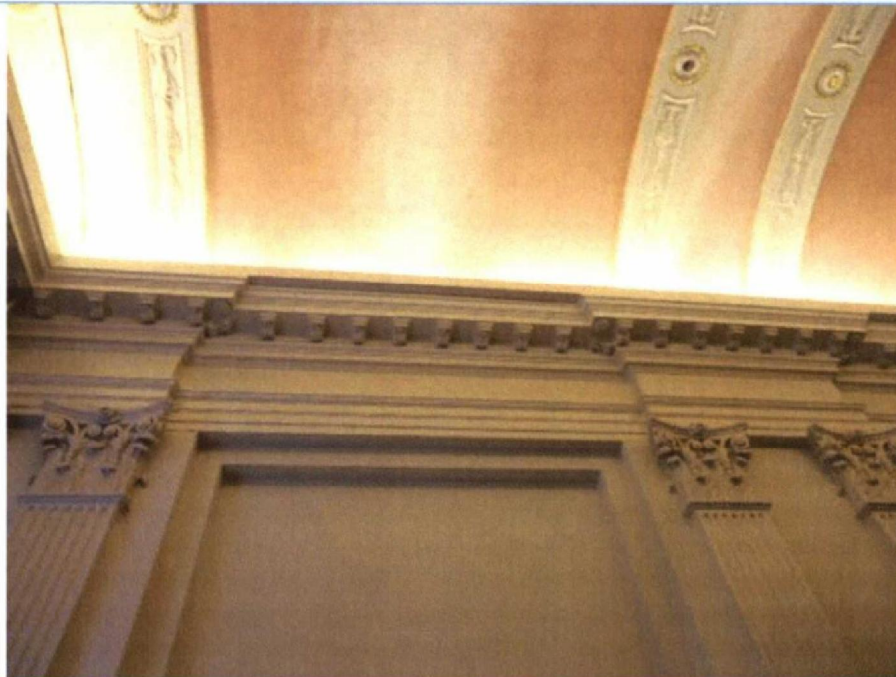
Foto 16: Hal 1^e verdieping. Sierlijst. Horizontale scheuren in stucijst. Geen verband met bodem trillingen.

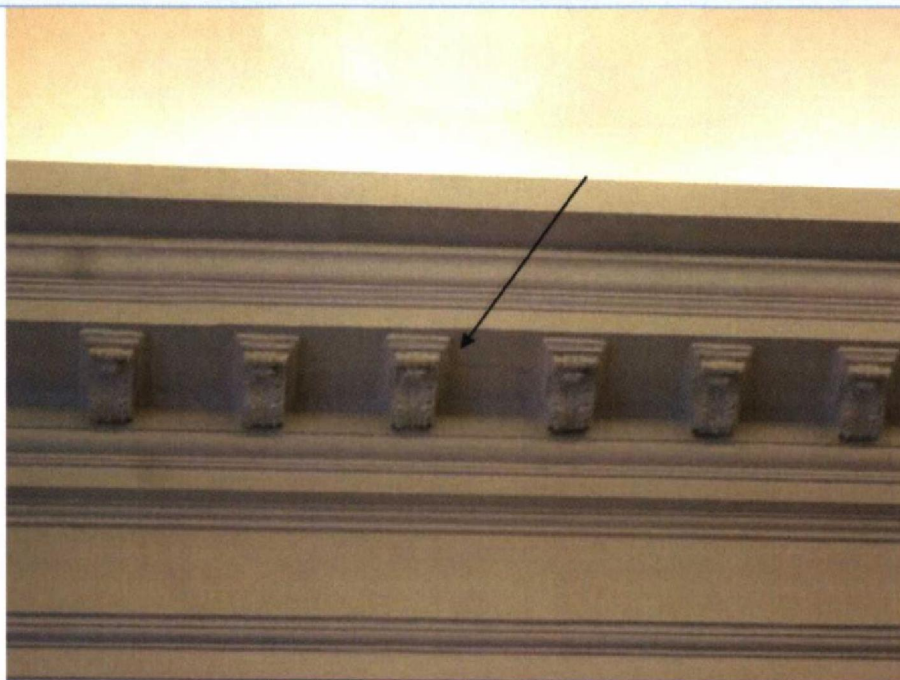
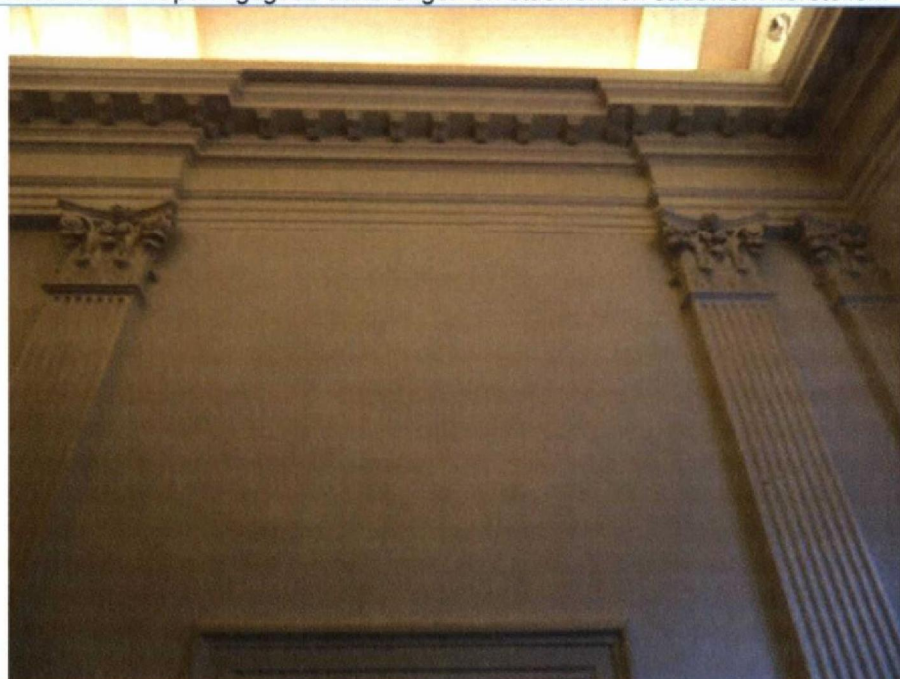
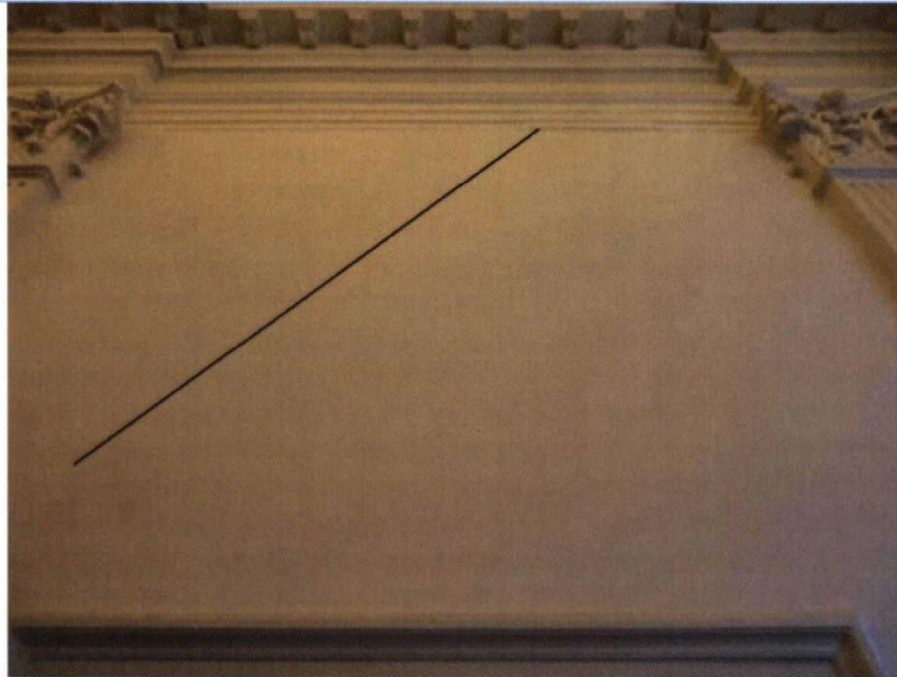
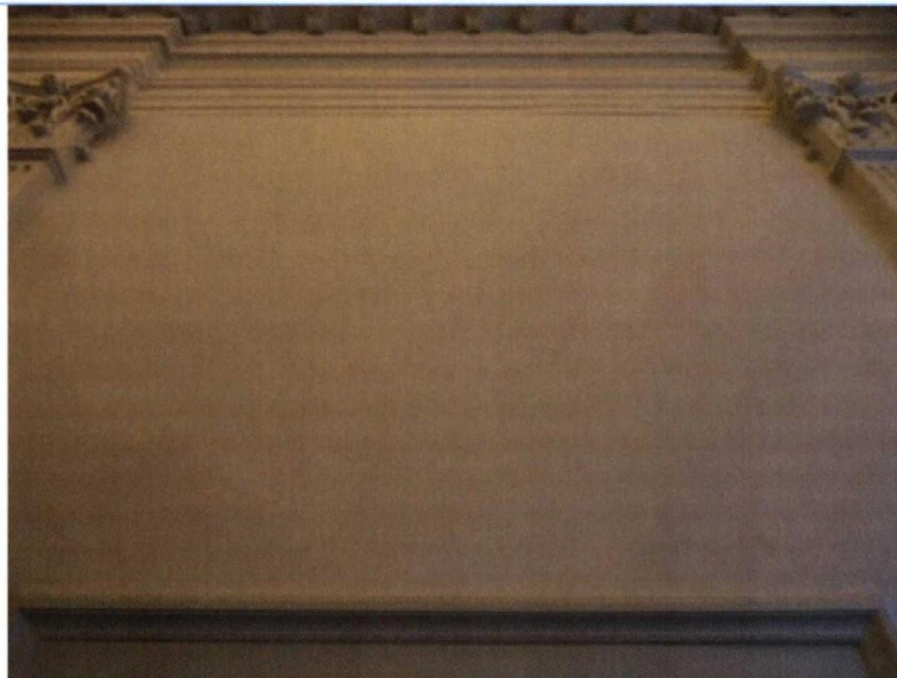
Nr.	Vervolg geconstateerde gebreken	Foto	A	B	C	Toelichting / beoordeling
2	Kamer van de burgemeester. Scheuren in stucwerk. Scheuren uitkappen en loszittend stucwerk verwijderen. Scheur in achterliggend metselwerk herstellen met mortel van gelijke structuur en samenstelling als het omringende metselwerk. Wapeningsgaas aanbrengen en stucwerk en sauswerk herstellen.	6 t/m 11		X		Toegenomen scheuren
3	Hal 1e verdieping. Scheuren in stucwerk. Scheuren uitkappen en loszittend stucwerk verwijderen. Scheur in achterliggend metselwerk herstellen met mortel van gelijke structuur en samenstelling als het omringende metselwerk. Wapeningsgaas aanbrengen en stucwerk en sauswerk herstellen.	12 t/m 15				Toegenomen scheuren
4	Hal 1e verdieping. Sierlijst. Horizontale scheuren in stuclijst.	16, 17			X	Geen verband met bodem trillingen
5	Hal 1e verdieping. Scheuren in stucwerk. Scheuren uitkappen en loszittend stucwerk verwijderen. Scheur in achterliggend metselwerk herstellen met mortel van gelijke structuur en samenstelling als het omringende metselwerk. Wapeningsgaas aanbrengen en stucwerk en sauswerk herstellen.	18 t/m 21		X		Toegenomen scheuren

Foto 18: Hal 1^e verdieping. Scheuren in stucwerk. Scheuren uitkappen en loszittend stucwerk verwijderen. Scheur in achterliggend metselwerk herstellen met mortel van gelijke structuur en samenstelling als het omringende metselwerk. Wapeningsgaas aanbrengen en stucwerk en sauswerk herstellen.

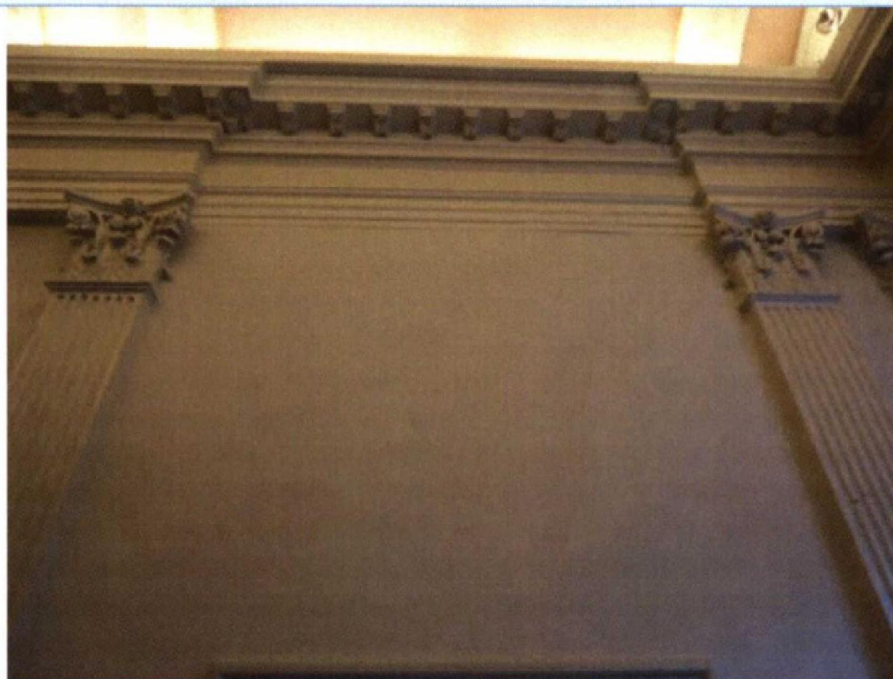
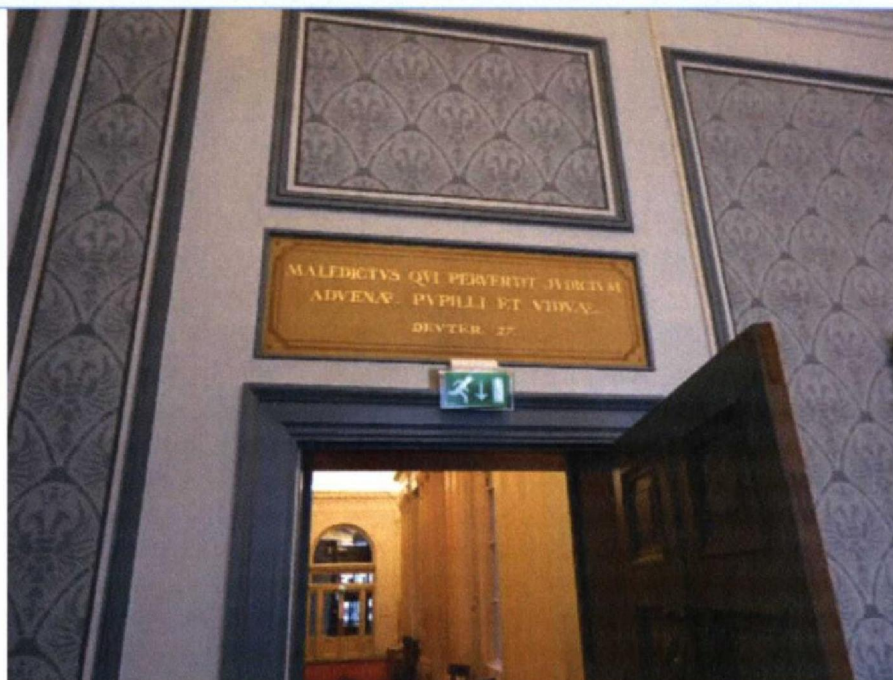
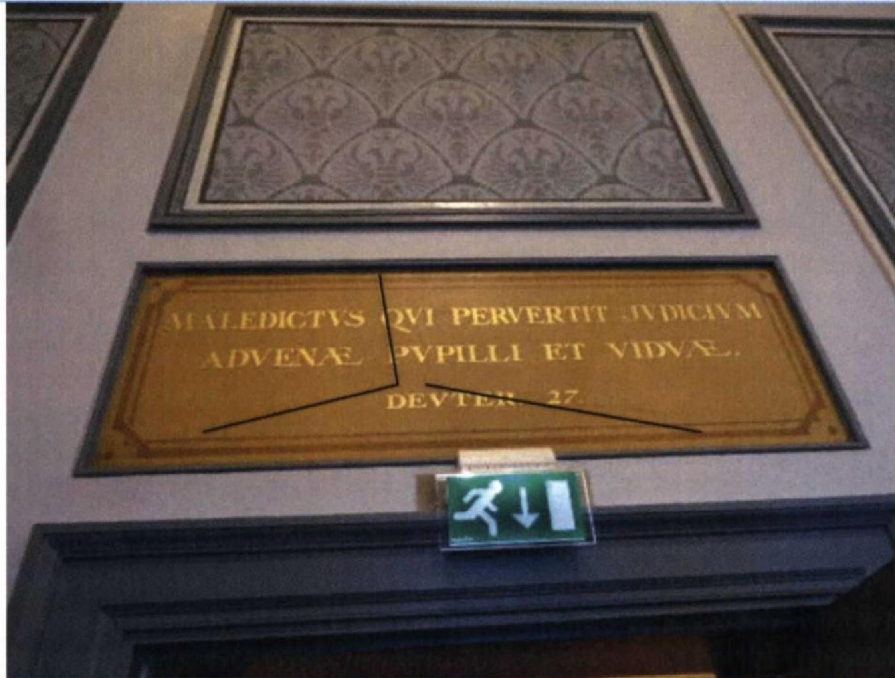
6	Raadzaal. Scheuren in tableau. Herstel door restauratieschilder	22 t/m 24		X		Toegenomen scheuren
7	Werkkamer 2e verdieping. Scheur in wand. Behang verwijderen en scheur herstellen. Daarna opnieuw glasvezelbehang aanbrengen	25, 26		X		Toegenomen scheuren
8	Hal 2e verdieping. Scheuren in stucwerk. Scheuren uitkappen en loszittend stucwerk verwijderen. Scheur in achterliggend metselwerk herstellen met mortel van gelijke structuur en samenstelling als het omringende metselwerk. Wapeningsgaas aanbrengen en stucwerk en sauswerk herstellen.	27 t/m 31		X		Toegenomen scheuren
9	Hal begane grond. Scheuren in stucwerk. Scheuren uitkappen en loszittend stucwerk verwijderen. Scheur in achterliggend metselwerk herstellen met mortel van gelijke structuur en samenstelling als het omringende metselwerk. Wapeningsgaas aanbrengen en stucwerk en sauswerk herstellen.	32 t/m 35		X		Toegenomen scheuren

Foto 22: Raadzaal. Scheuren in tableau. Herstel door restauratieschilder.

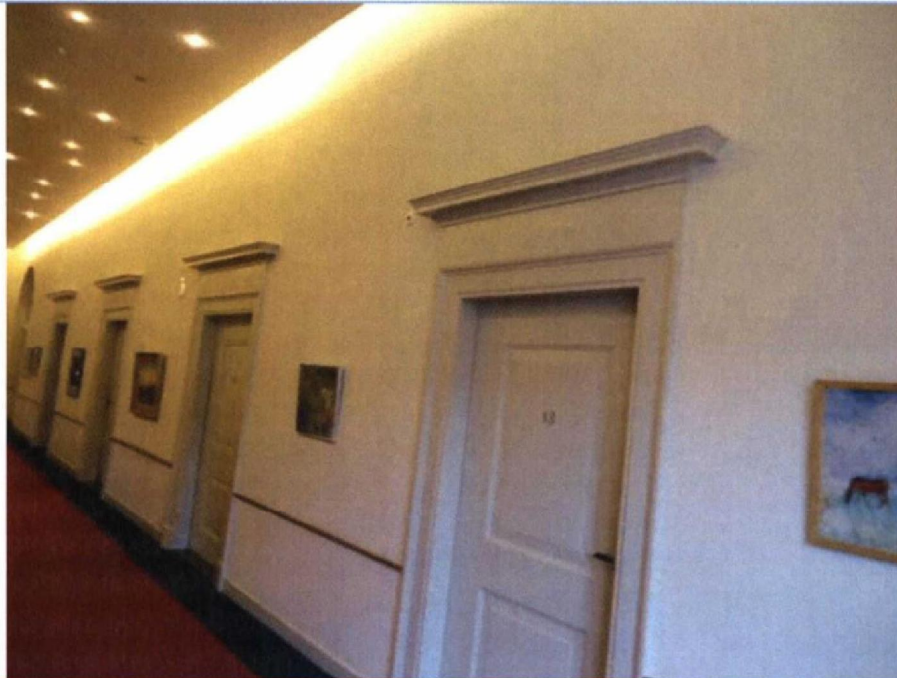
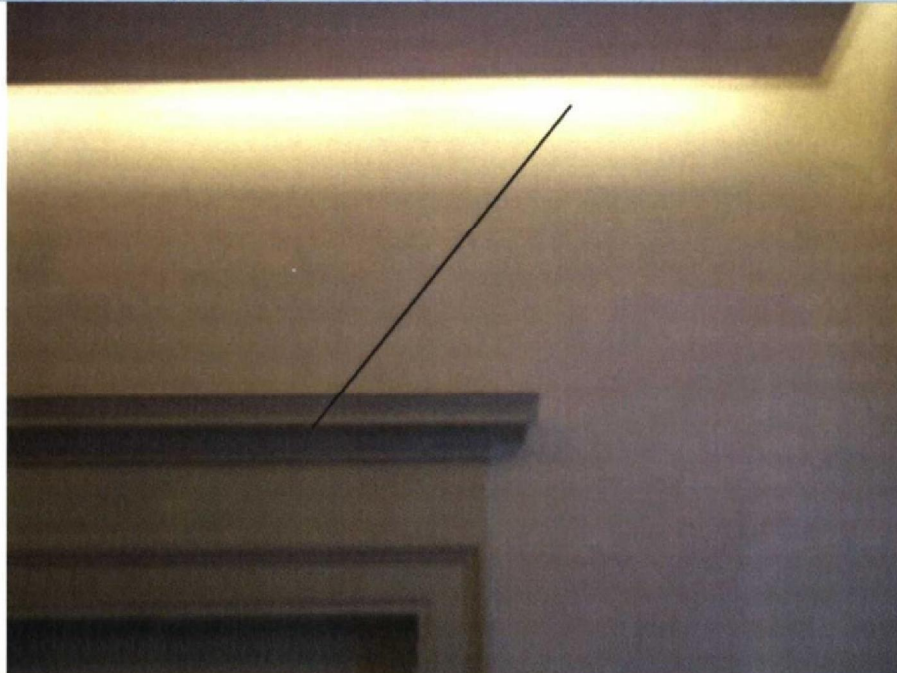
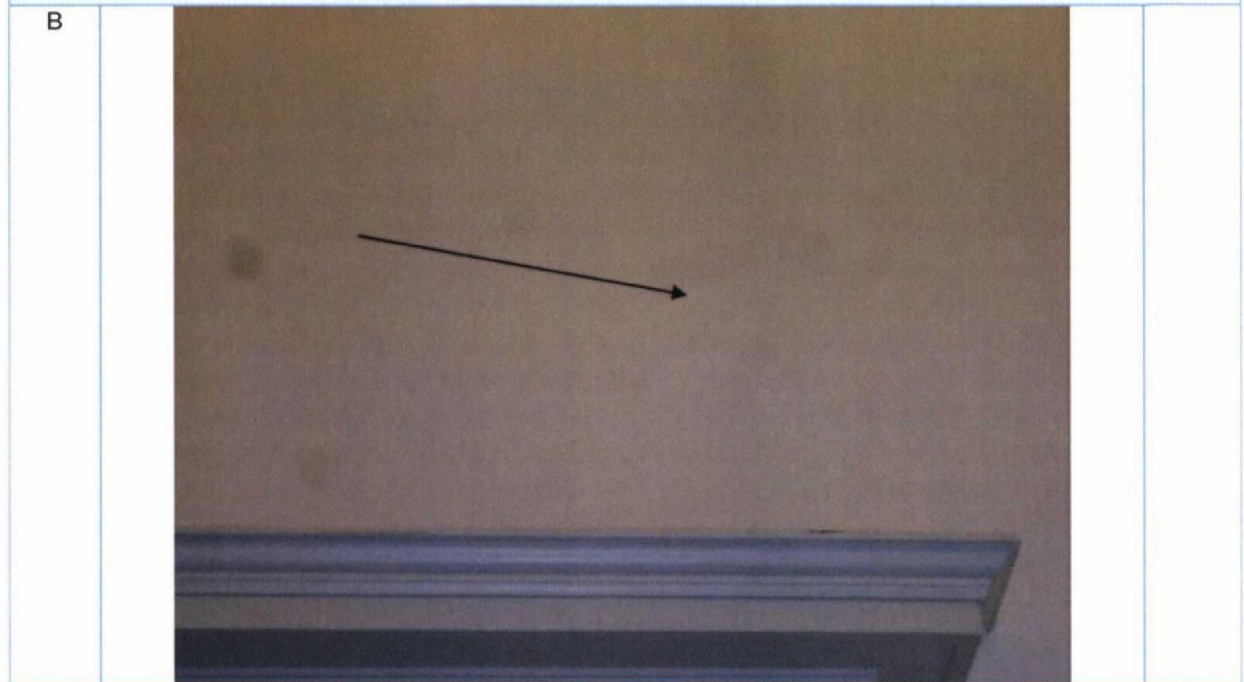
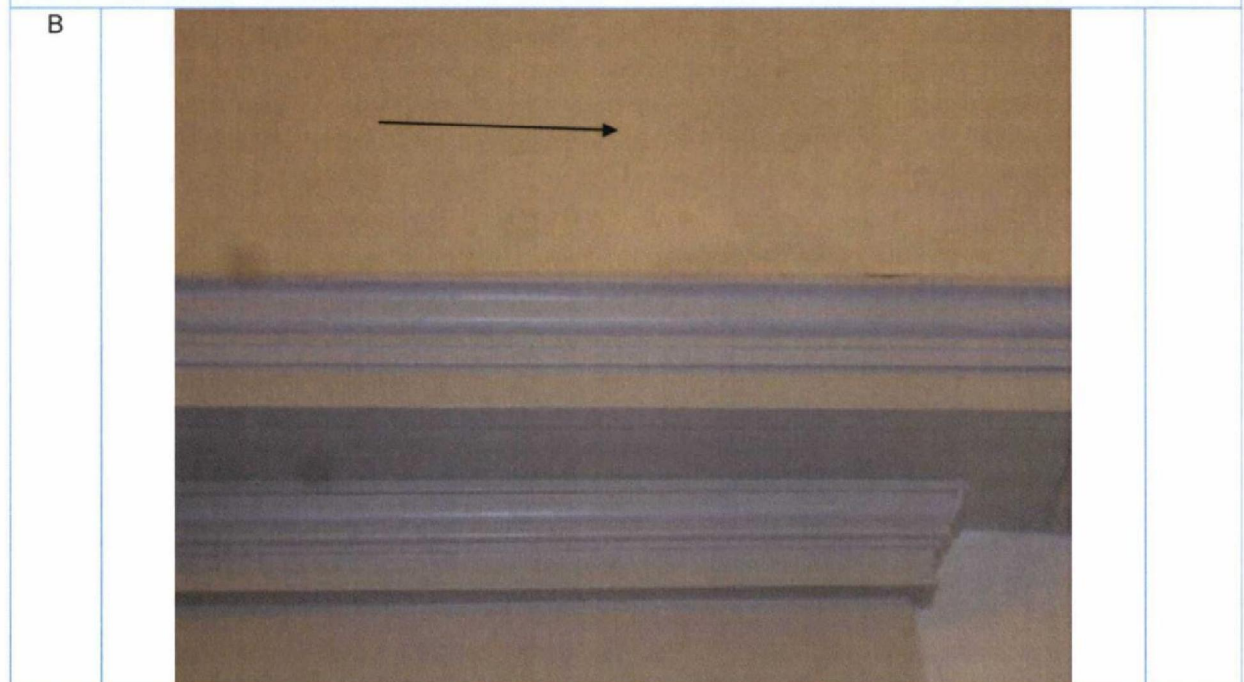
Foto 28: Hal 2^o verdieping. Scheuren in stucwerk. Scheuren uitkappen en loszittend stucwerk verwijderen. Scheur in achterliggend metselwerk herstellen met mortel van gelijke structuur en samenstelling als het omringende metselwerk. Wapeningsgaas aanbrengen en stucwerk en sauswerk herstellen.

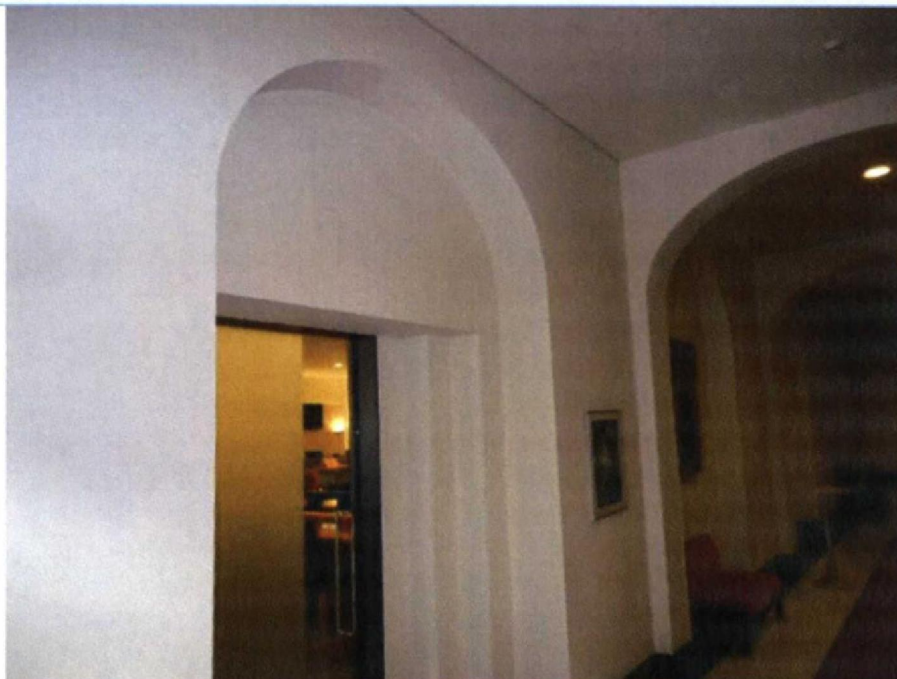
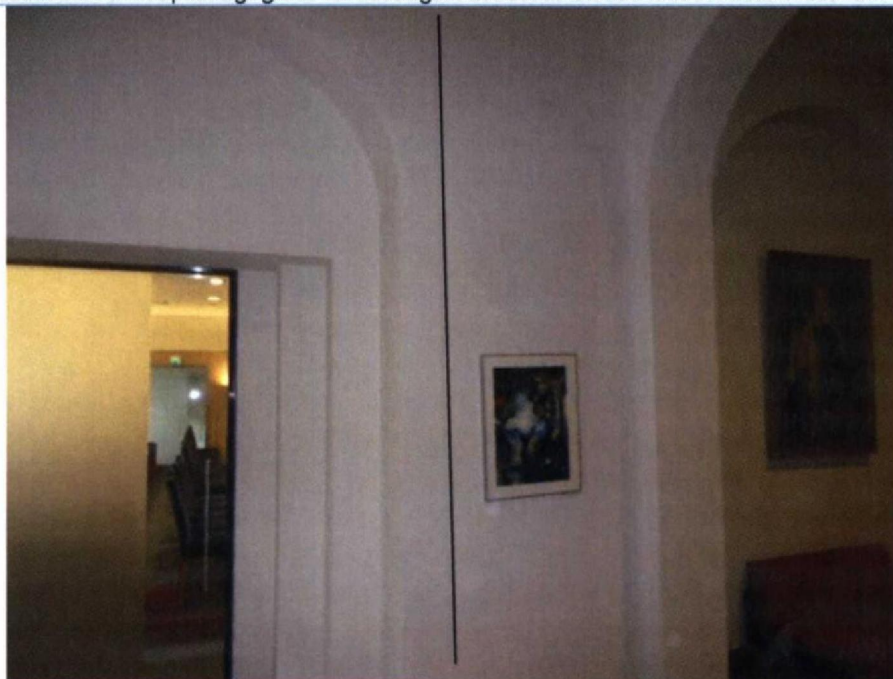
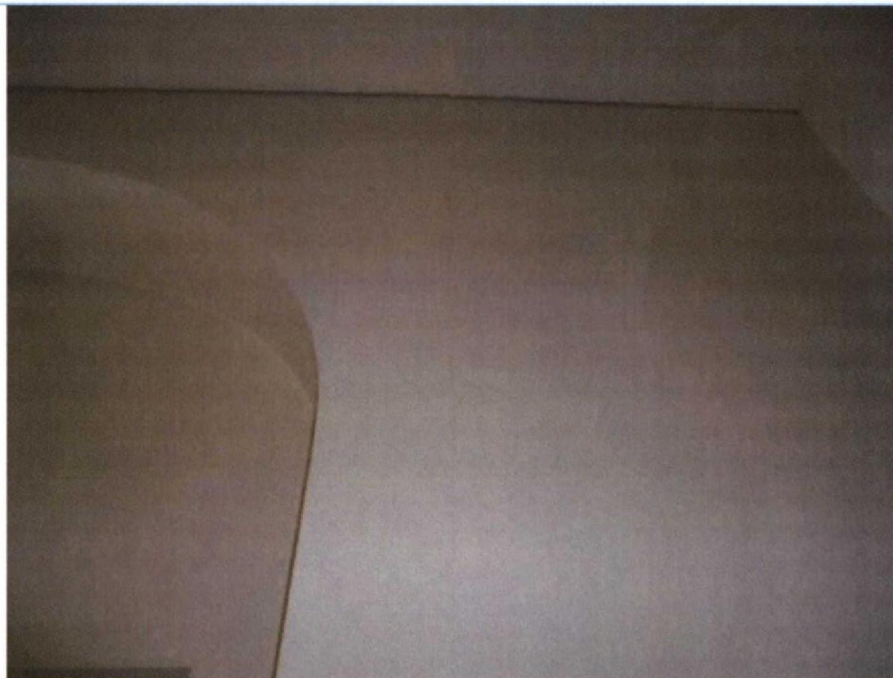
Foto 33: Hal begane grond. Scheuren in stucwerk. Scheuren uitkappen en loszittend stucwerk verwijderen. Scheur in achterliggend metselwerk herstellen met mortel van gelijke structuur en samenstelling als het omringende metselwerk. Wapeningsgaas aanbrengen en stucwerk en sauswerk herstellen.

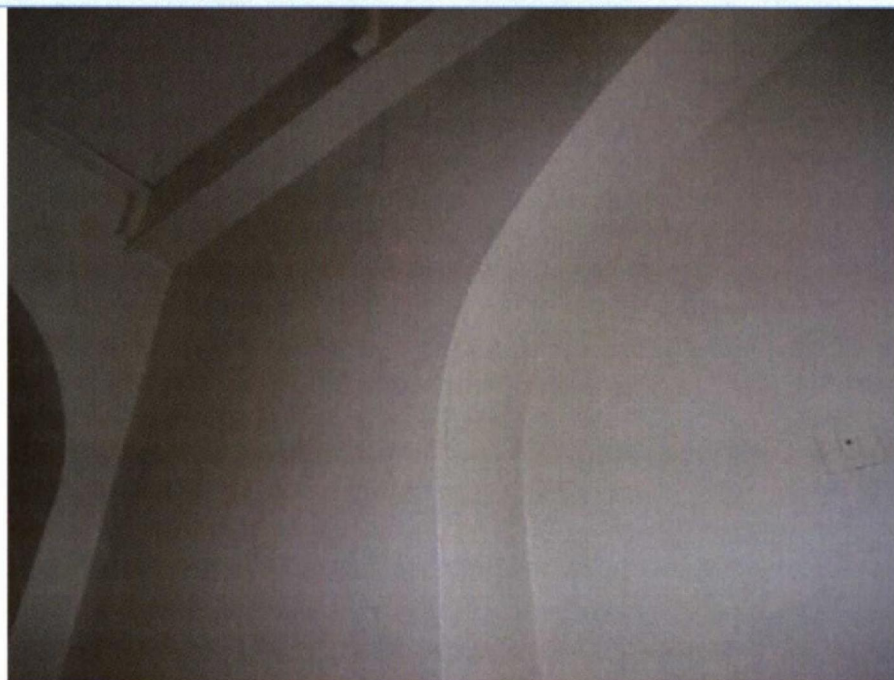
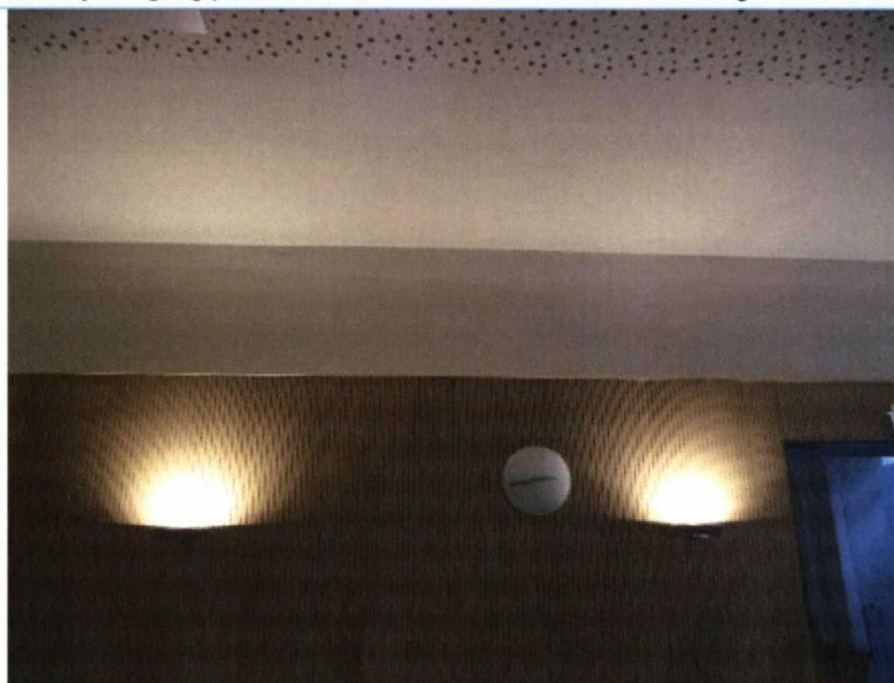
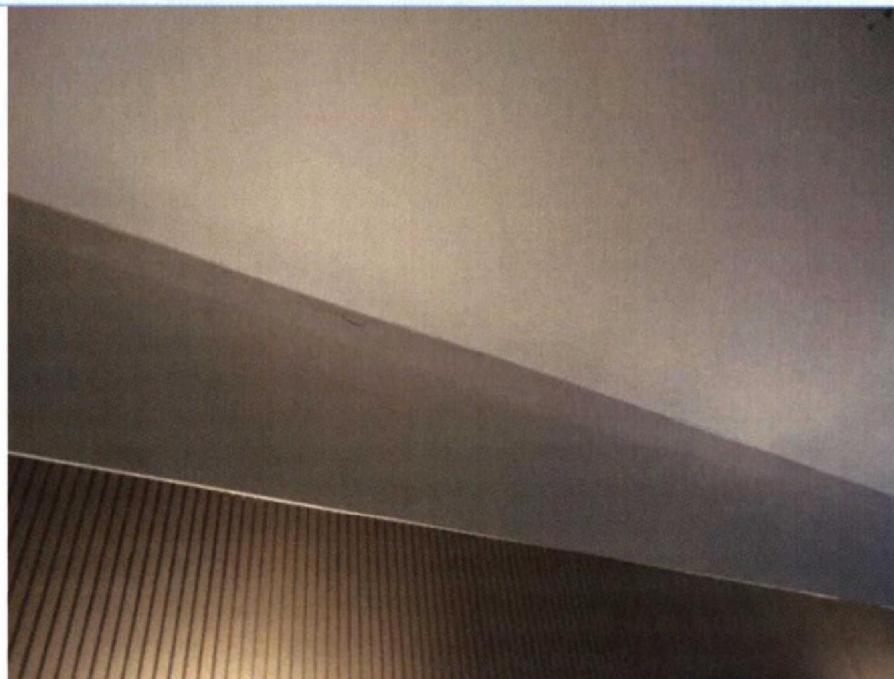
Foto 38: Scheuren bij overgang plafond-wand. Geen verband met bodemtrillingen.

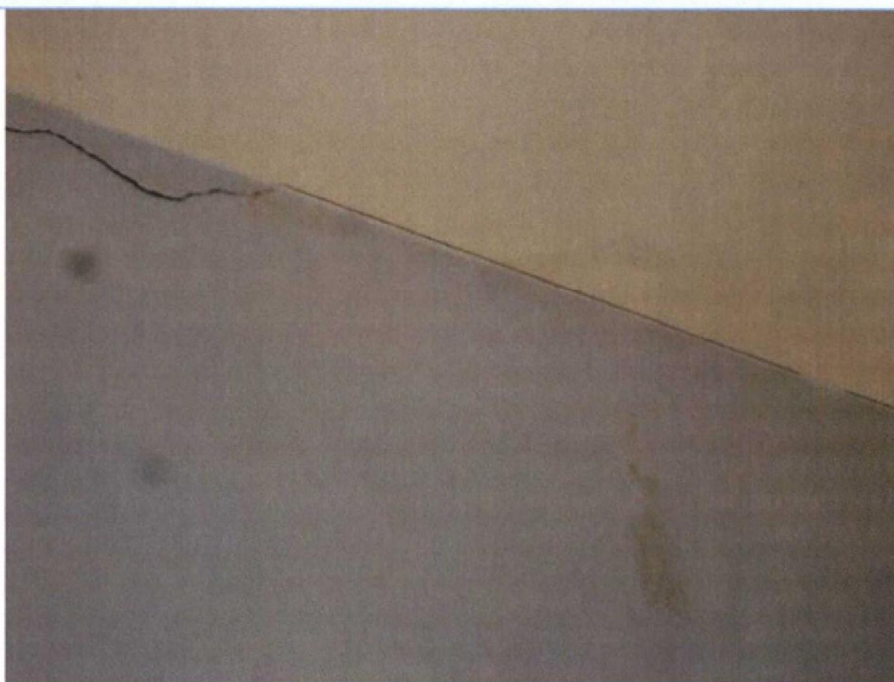
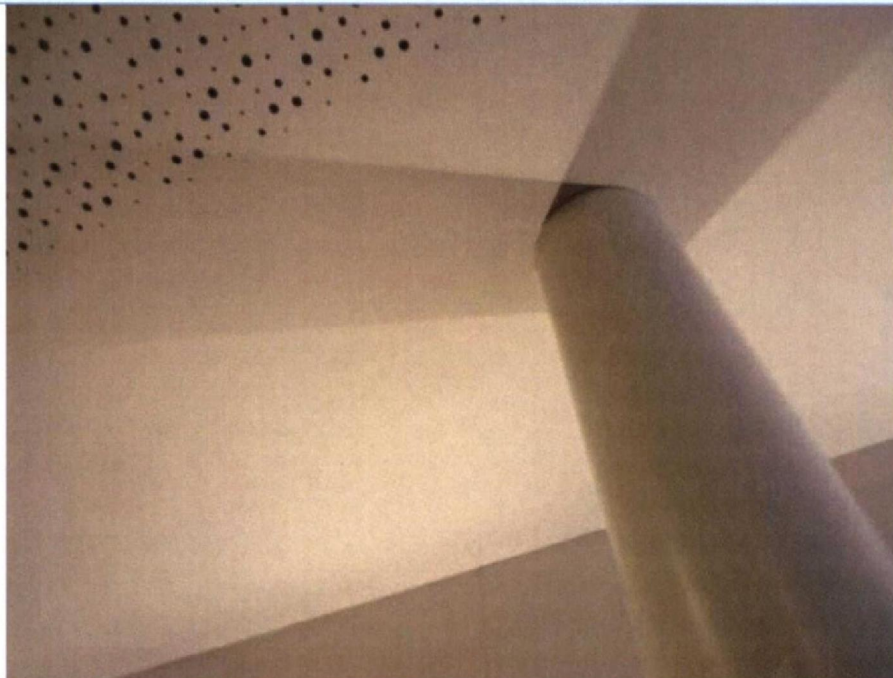
Foto 41: Scheuren in het plafond bij de aansluitingen van de plafondplaten onderling. Geen verband met bodemtrillingen.
