Grote Markt 1 (Stadhuis)

Onderwerp: **Schademelding naar aanleiding van aardbeving(en)**

VERKORT EXPERTISE RAPPORT

Betreft : Aardbevingssschaden in Noordoost Nederland

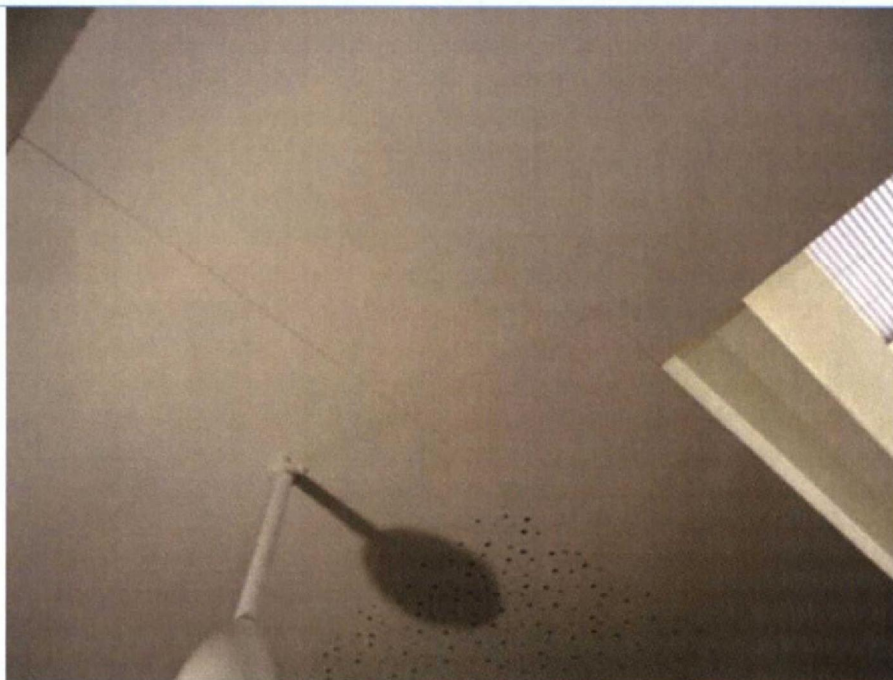
Foto 43: Scheuren bij overgang plafond-wand. Geen verband met bodemtrillingen.

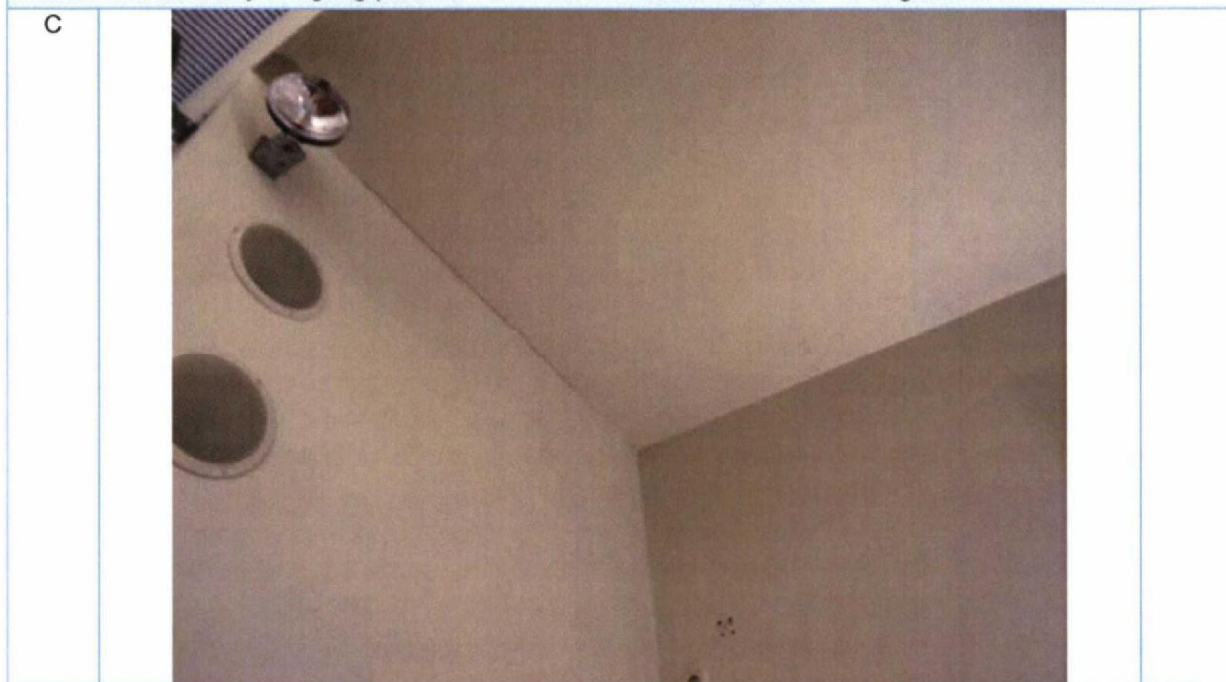
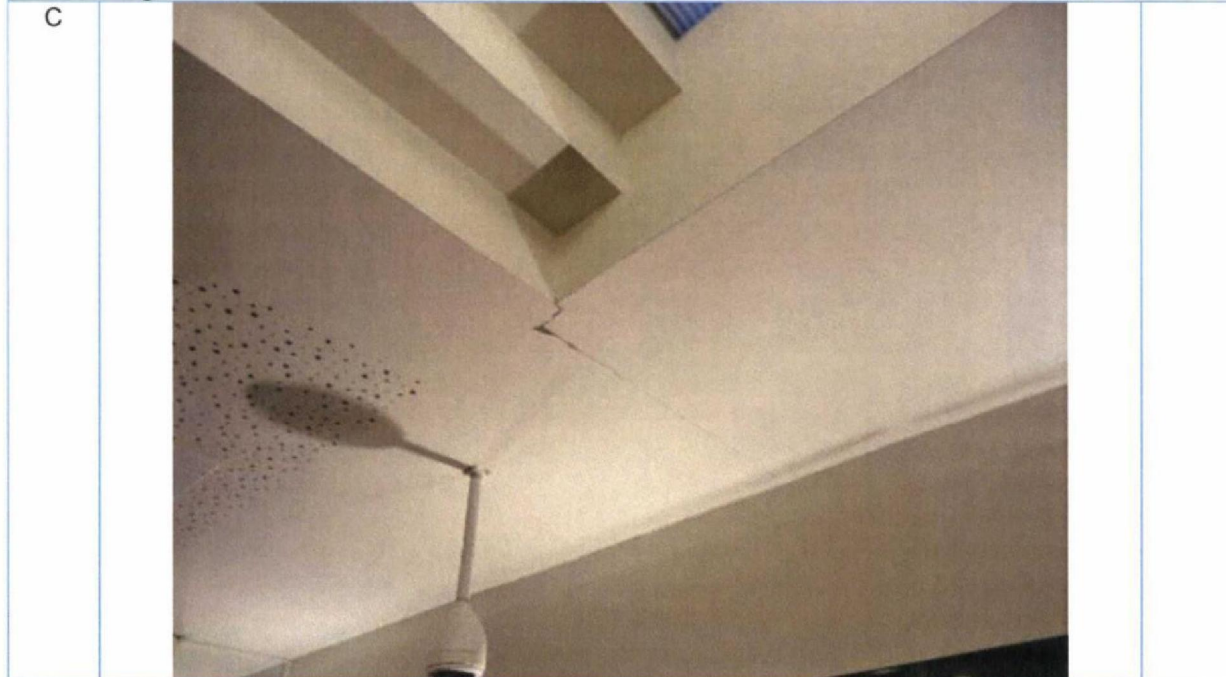
Foto 44: Scheuren in het plafond bij de aansluitingen van de plafondplaten onderling. Geen verband met bodemtrillingen.

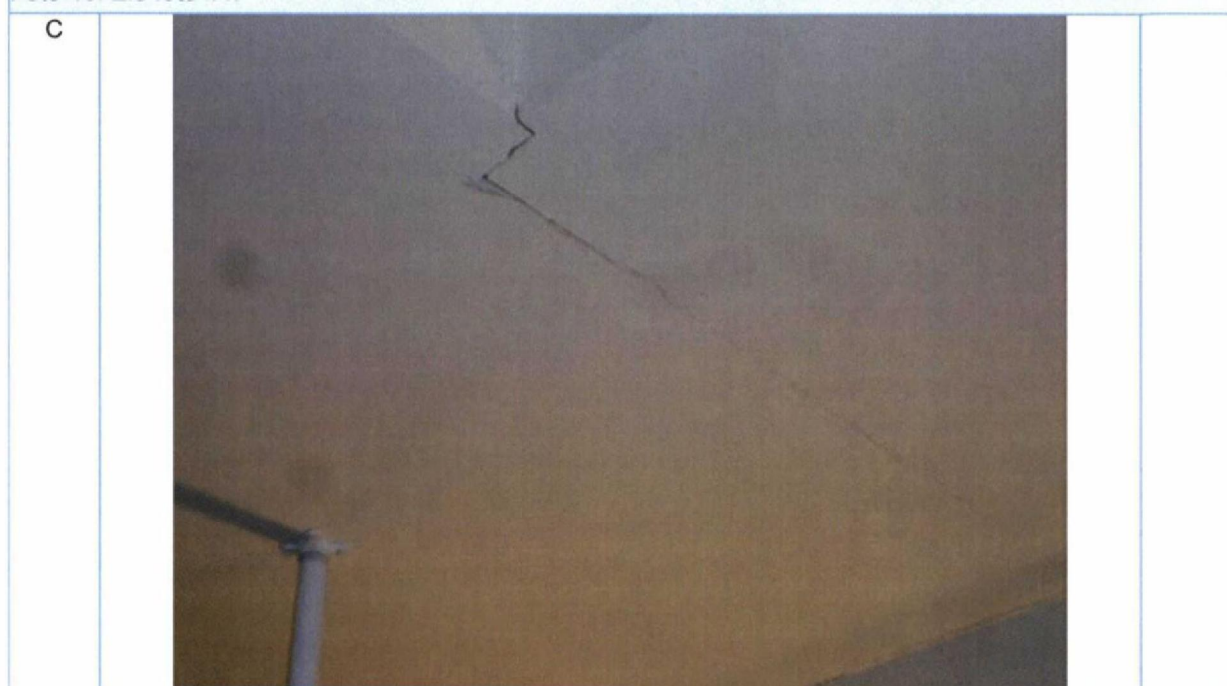
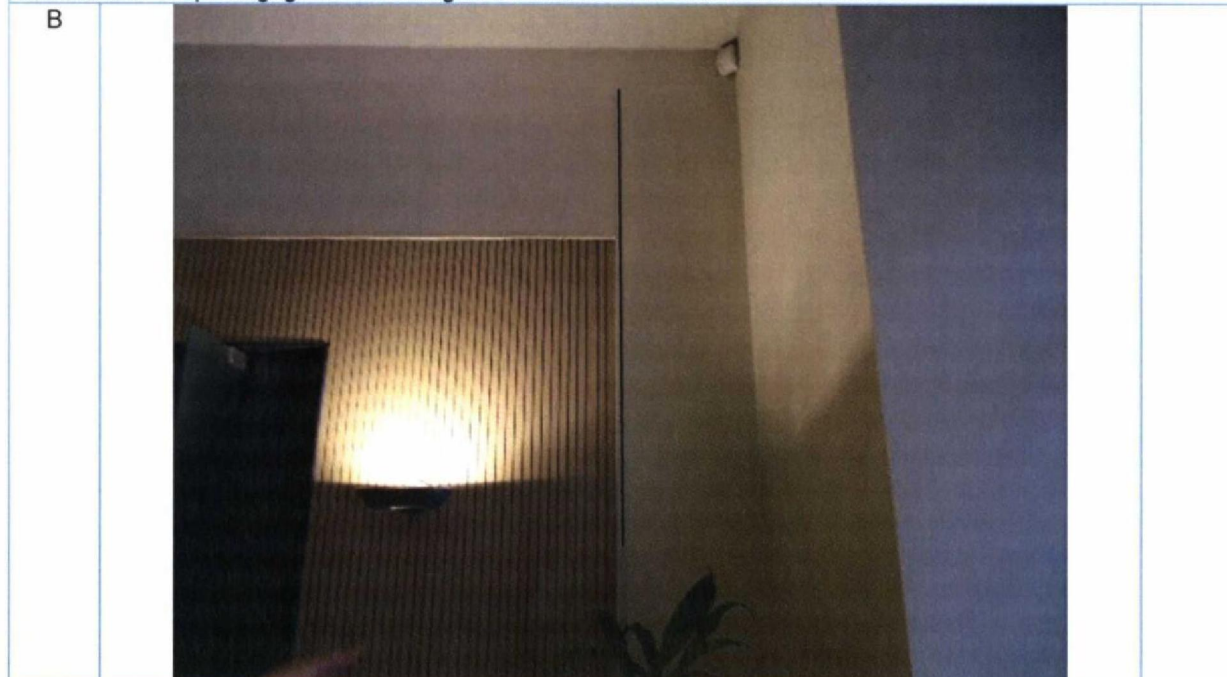
Foto 46: Scheuren in stucwerk. Scheuren uitkappen en loszittend stucwerk verwijderen. Scheur in achterliggend metselwerk herstellen met mortel van gelijke structuur en samenstelling als het omringende metselwerk. Wapeningsgaas aanbrengen en stucwerk en sauswerk herstellen.

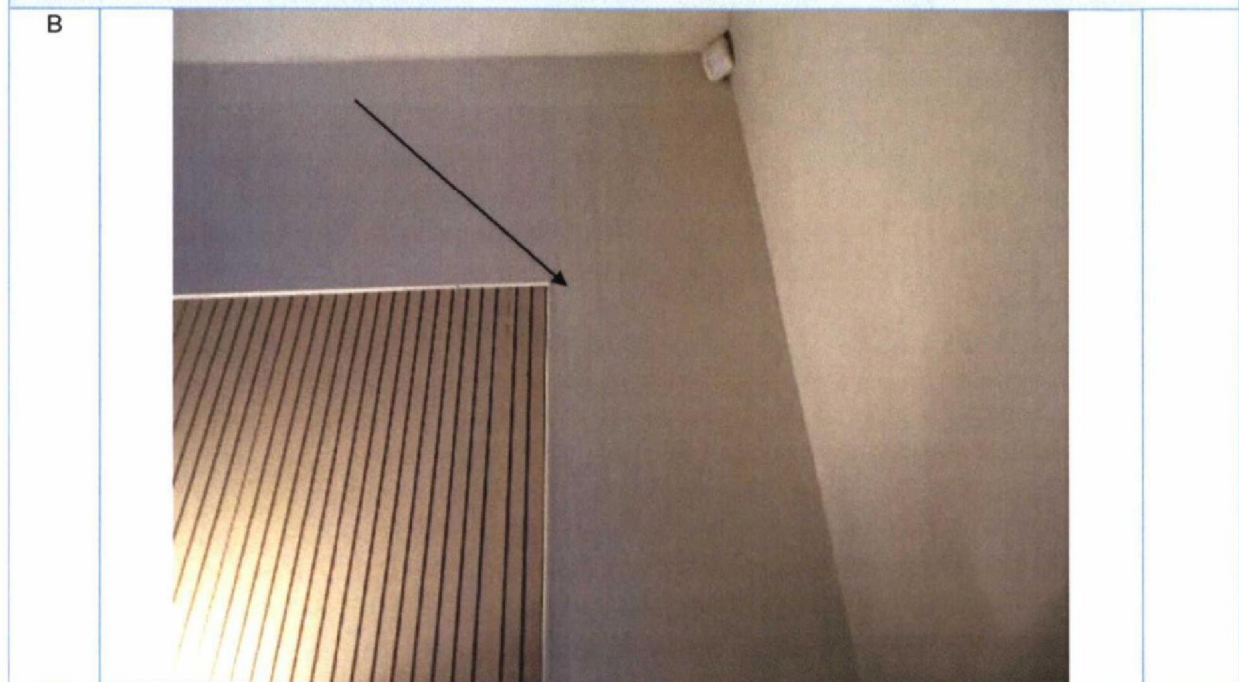
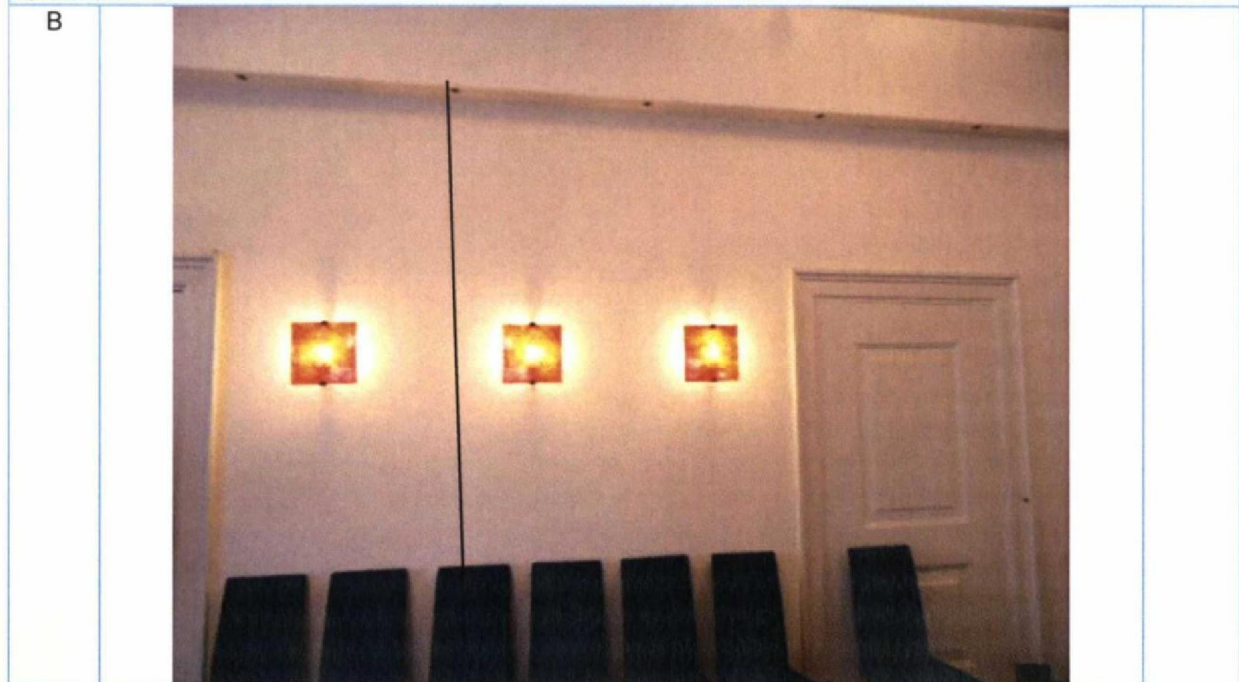
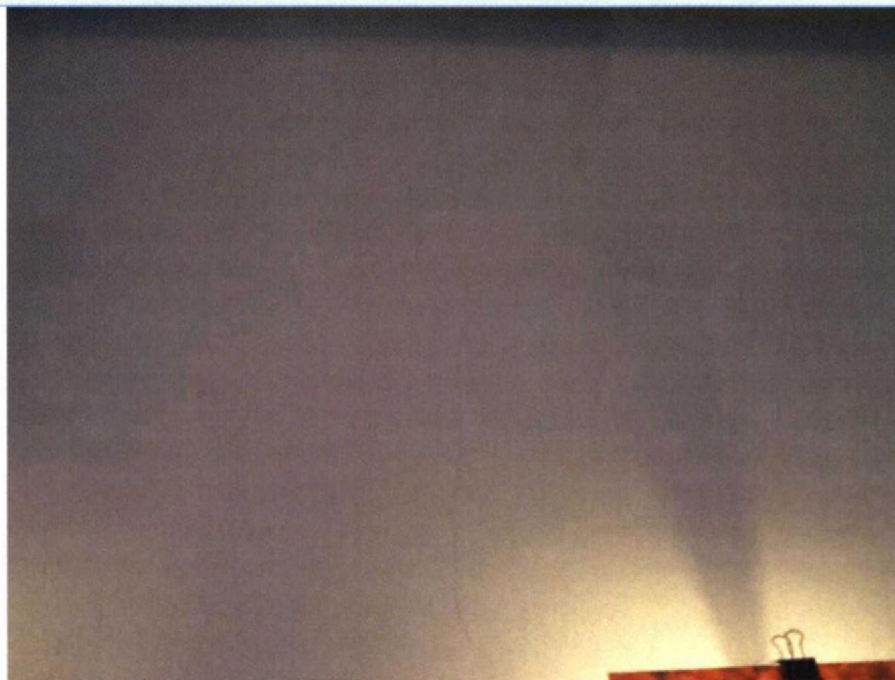
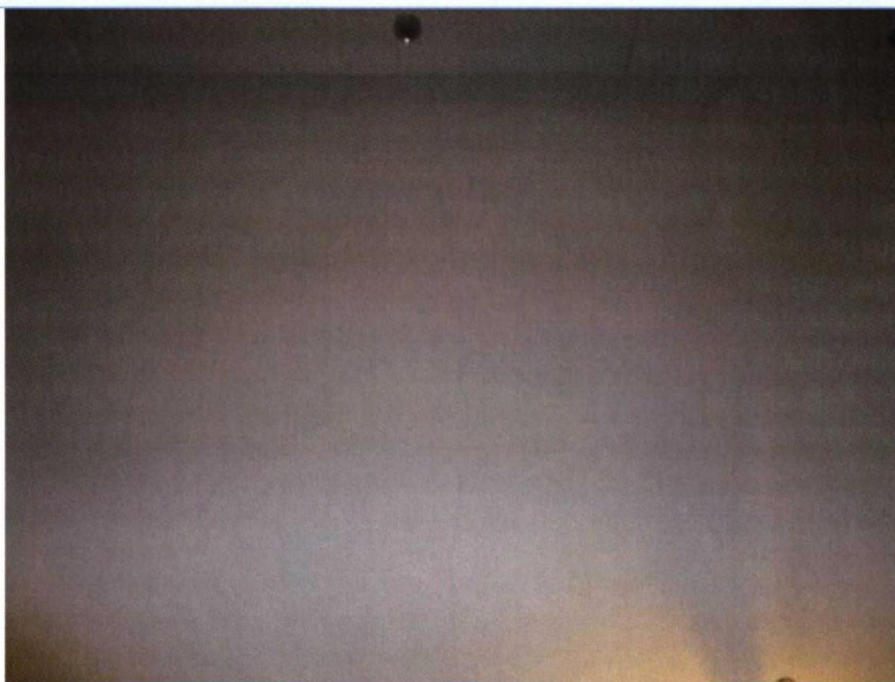
Foto 48: Begane grond. Wachtruimte. Scheuren in stucwerk. Scheuren uitkappen en loszittend stucwerk verwijderen. Scheur in achterliggend metselwerk herstellen met mortel van gelijke structuur en samenstelling als het omringende metselwerk. Wapeningsgaas aanbrengen en stucwerk en sauswerk herstellen.

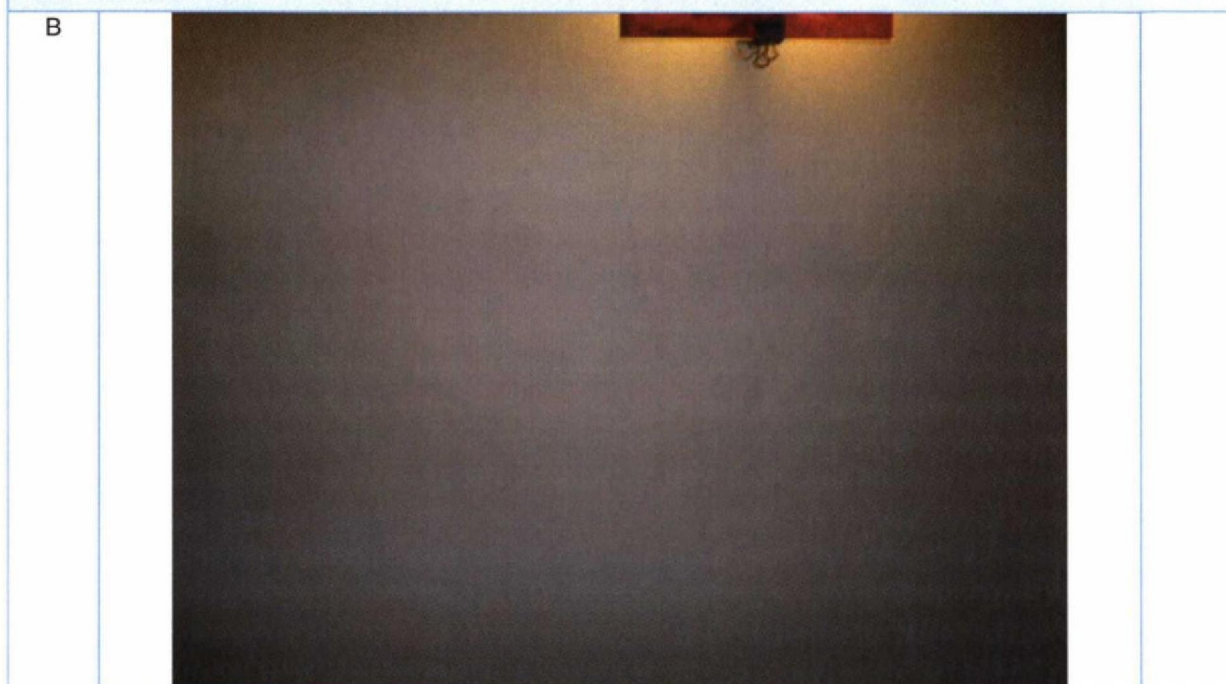
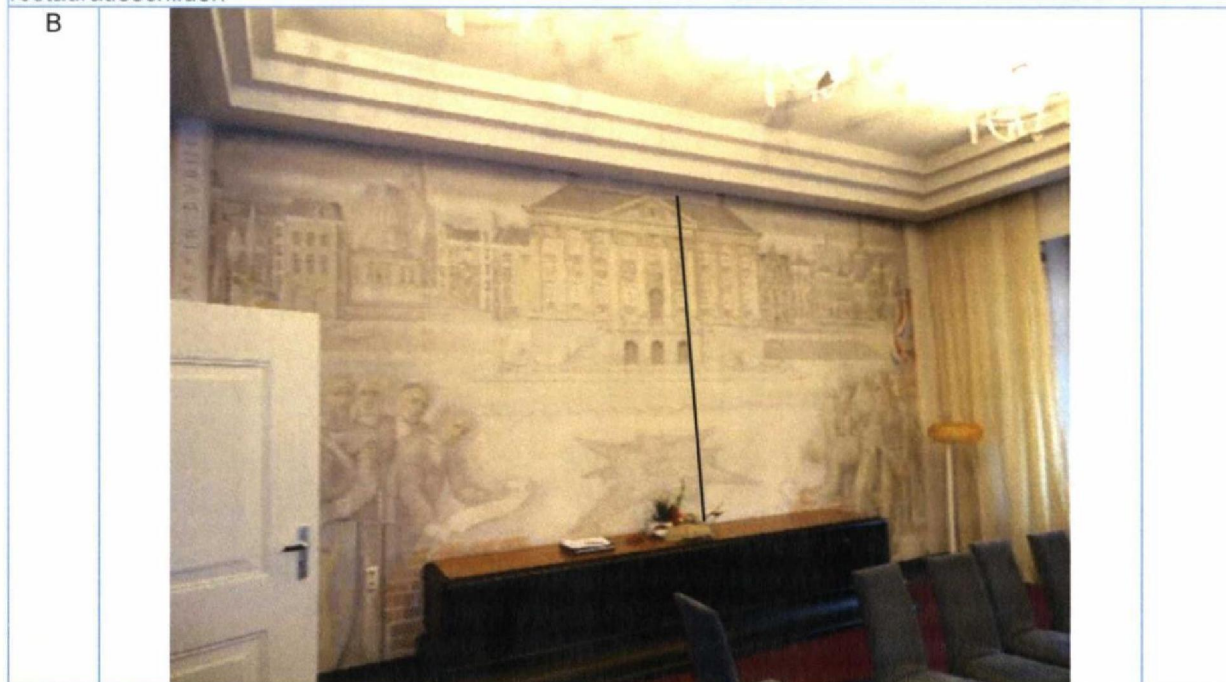
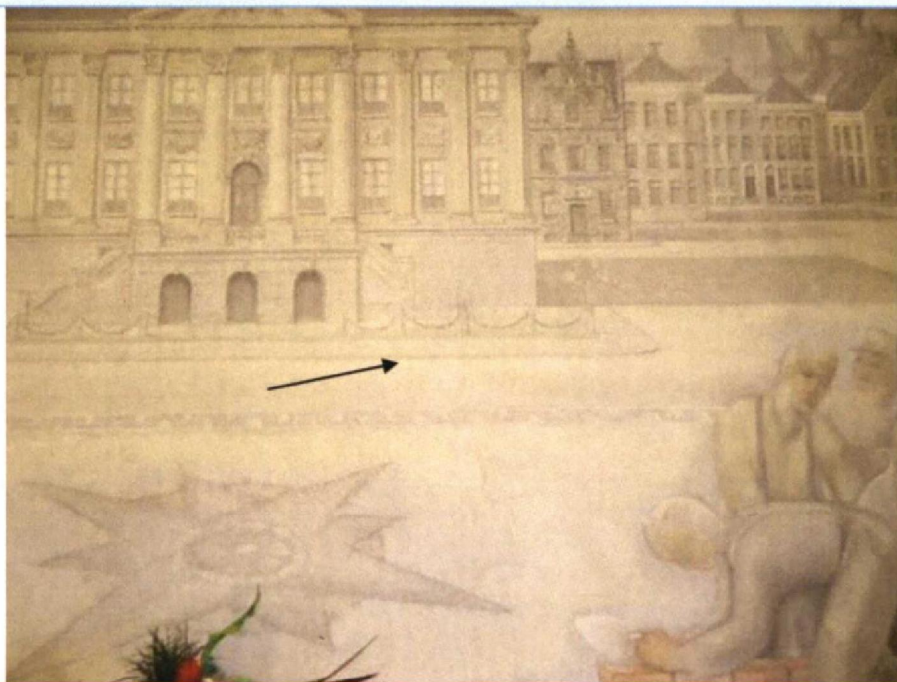
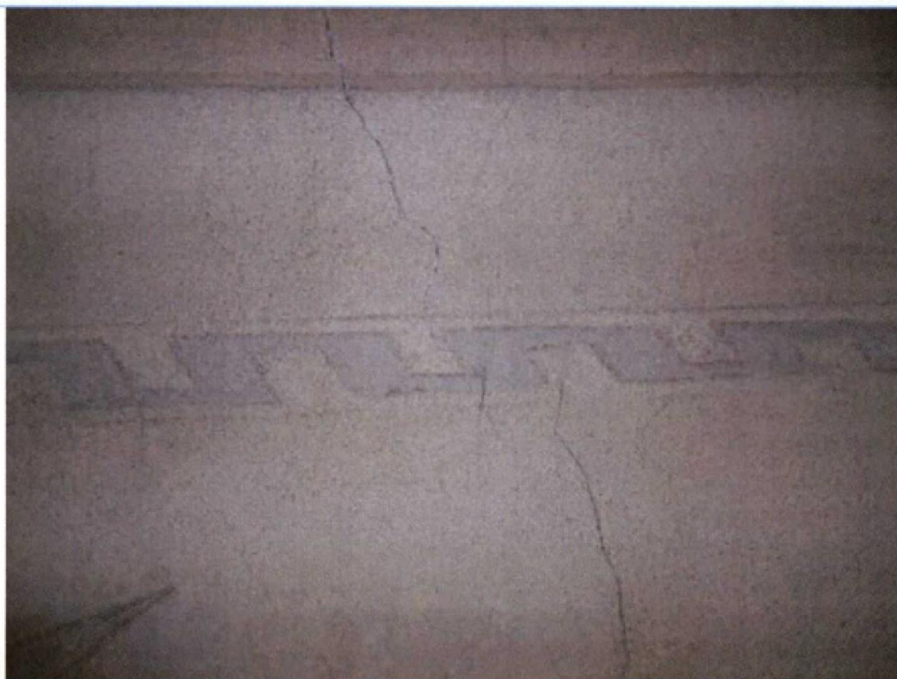
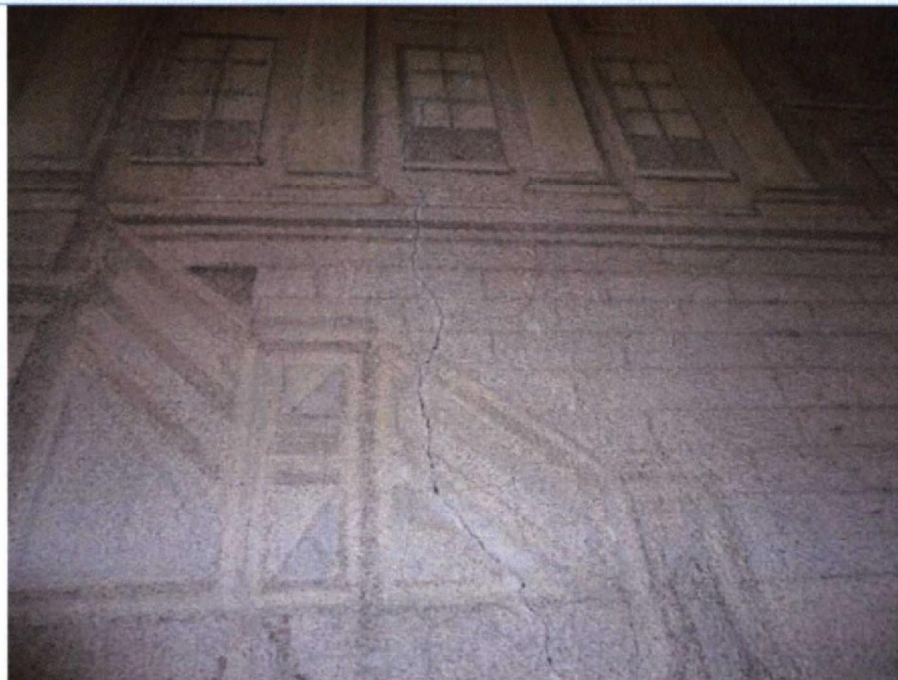
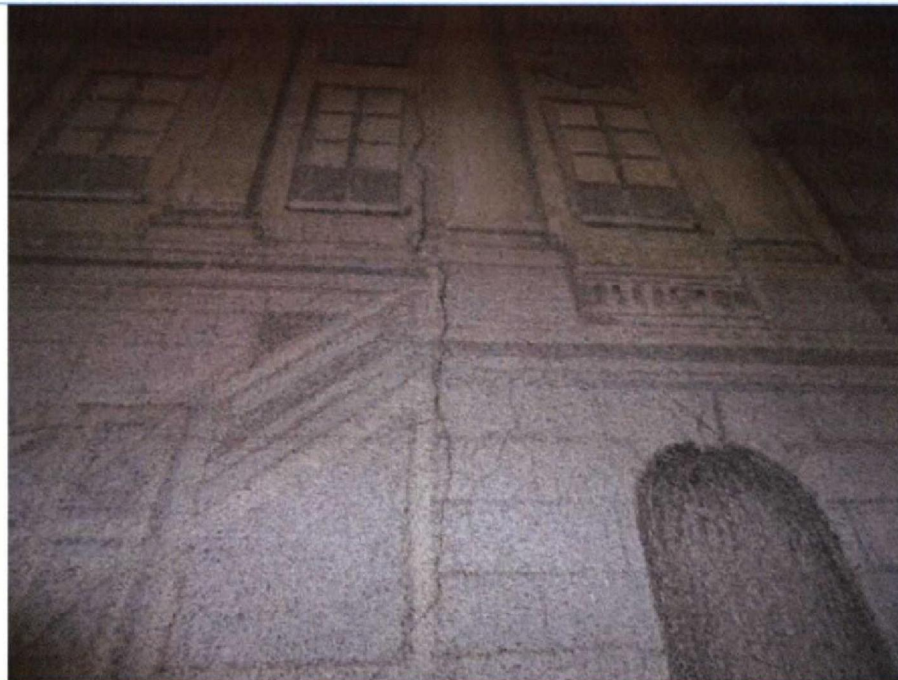
15	Begane grond . Trouwzaal. Scheur in wand overeenkomstig met scheur foto 48. Herstel door restauratieschilder.	52 t/m 57		X		Toegenomen scheuren
16	Scheuren in stucwerk. Scheuren uitkappen en loszittend stucwerk verwijderen. Scheur in achterliggend metselwerk herstellen met mortel van gelijke structuur en samenstelling als het omringende metselwerk. Wapeningsgaas aanbrengen en stucwerk en sauswerk herstellen.	58 t/m 61		X		Toegenomen scheuren

Foto 52: Begane grond . Trouwzaal. Scheur in wand overeenkomstig met scheur foto 48. Herstel door restauratieschilder.

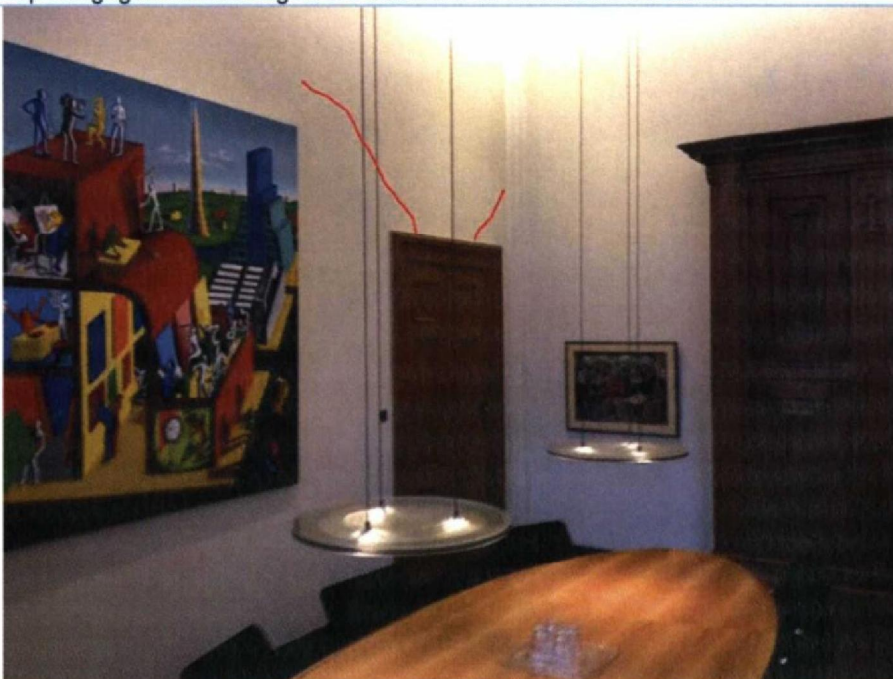
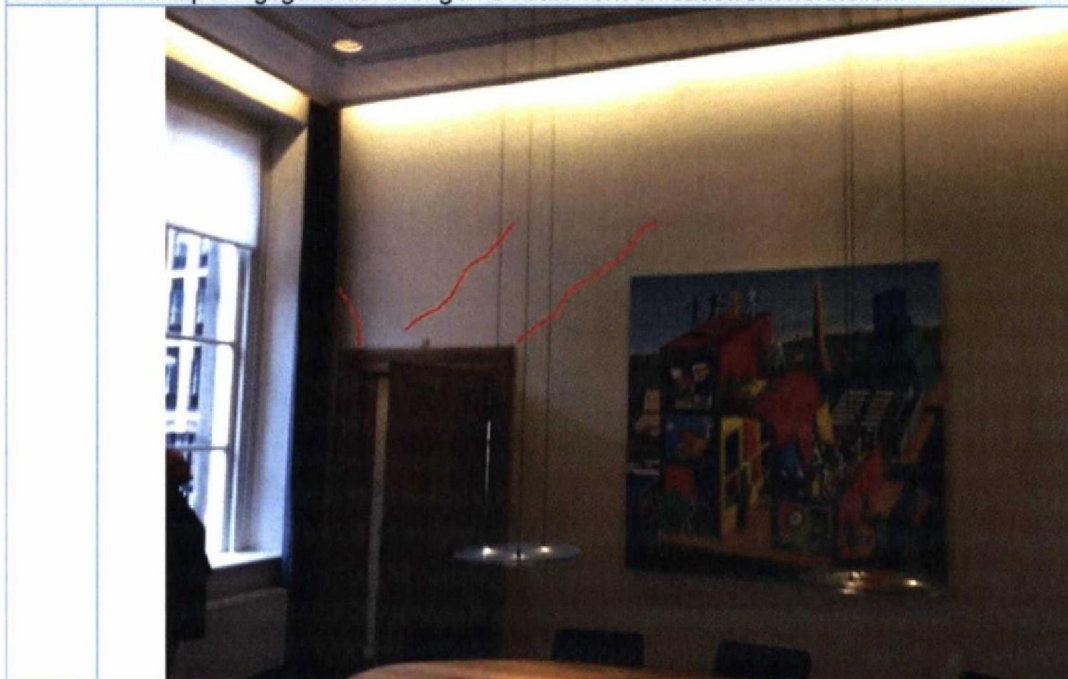
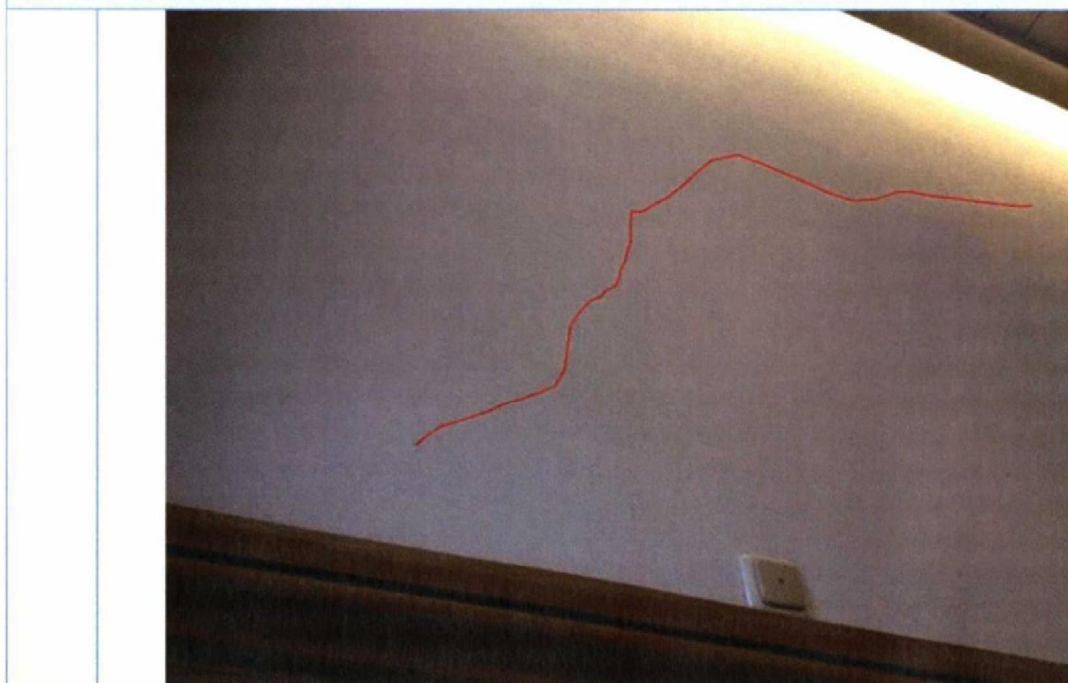
Foto 59: Scheuren in stucwerk. Scheuren uitkappen en loszittend stucwerk verwijderen. Scheur in achterliggend metselwerk herstellen met mortel van gelijke structuur en samenstelling als het omringende metselwerk. Wapeningsgaas aanbrengen en stucwerk en sauswerk herstellen.
