Onderwerp: Schademelding naar aanleiding van aardbeving(en)
Betreft schadeadres Gedempte Zuiderdiep 98, 9711 HL Groningen

VERKORT EXPERTISERAPPORT

Betreft : Aardbevingsschaden in Noordoost Nederland

Overzicht / Gedempte Zuiderdiep 98 9711 HL Groningen

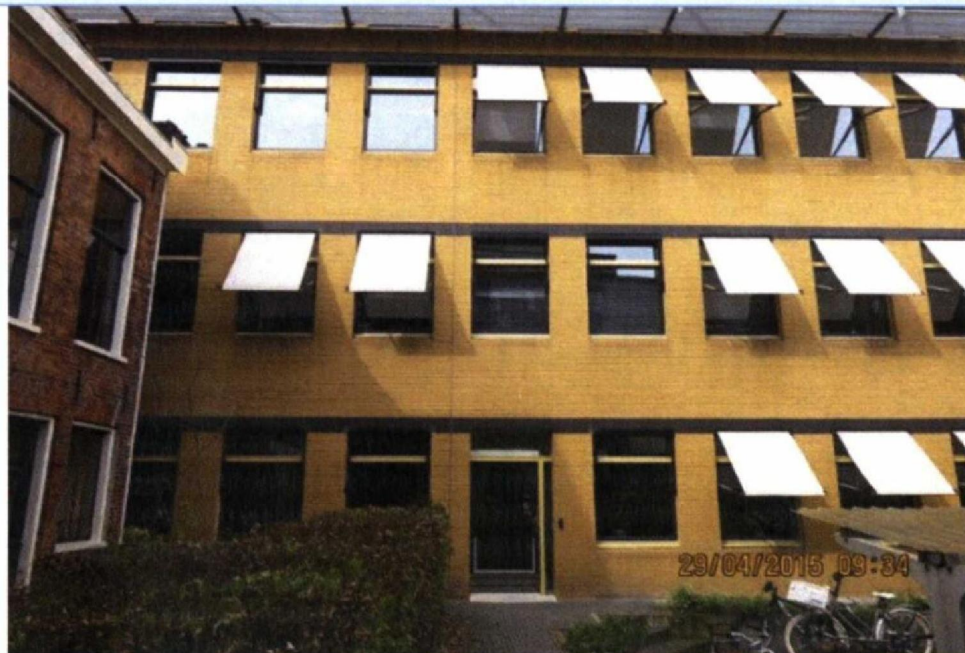
Foto 9. Achtergevel. (gelegen aan De Coehoorsingel)

Nr.	Geconstateerde gebreken	Foto	A	B	C	Toelichting / beoordeling
1	"Oude" scheurvorming in metselwerk, ontbreken van voegwerk	9+10+13+41+42+43+44			X	Geen gerelateerde bevingsschade. Niet significant toegenomen.
2	Scheurvorming in metselwerk	12+14		X		Verergerde scheurvorming
3	Scheurvorming in binnenafwerkingen	26+37+38+39			X	Geen gerelateerde bevingsschade
4	Scheurvorming in binnenafwerkingen	27+28+29+30+31+32+33+34+35			X	Naar alle waarschijnlijkheid werking tussen twee bouwelementen, geen dilatatie
5	Scheurvorming in aanhechtingen	49+51			X	Naar alle waarschijnlijkheid werking tussen twee bouwelementen

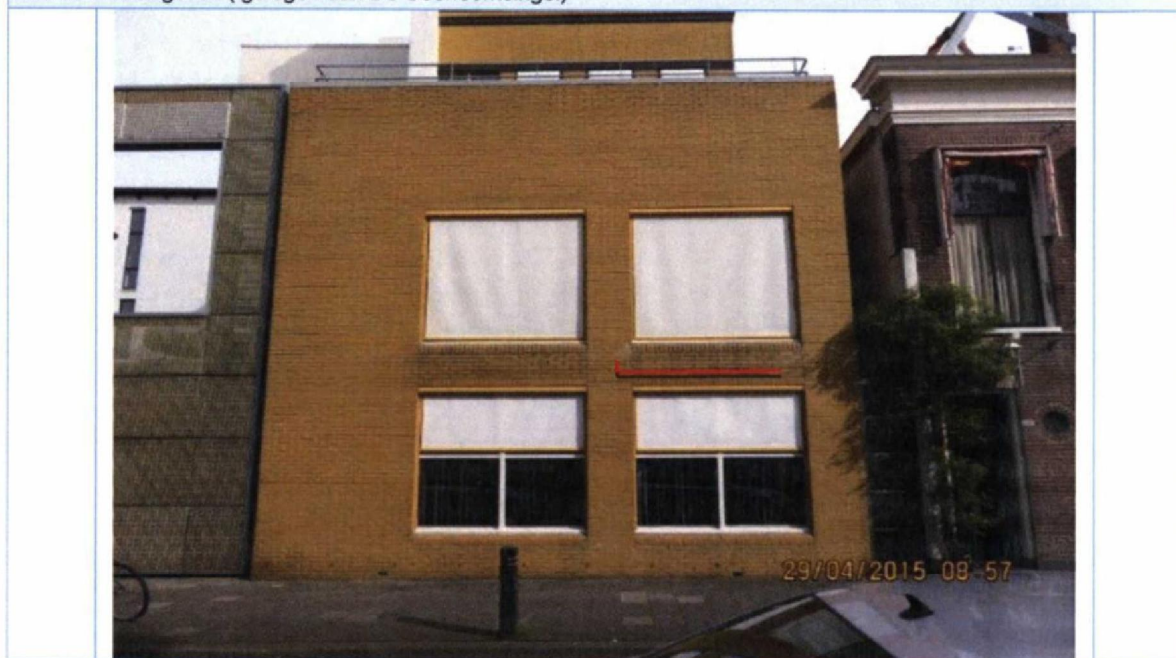
Foto 10. Detail foto 9. "Oude" scheurvorming in lintvoeg, stootvoeg en gevelsteen. Niet significant toegenomen. Geen gerelateerde bevestigsschade.

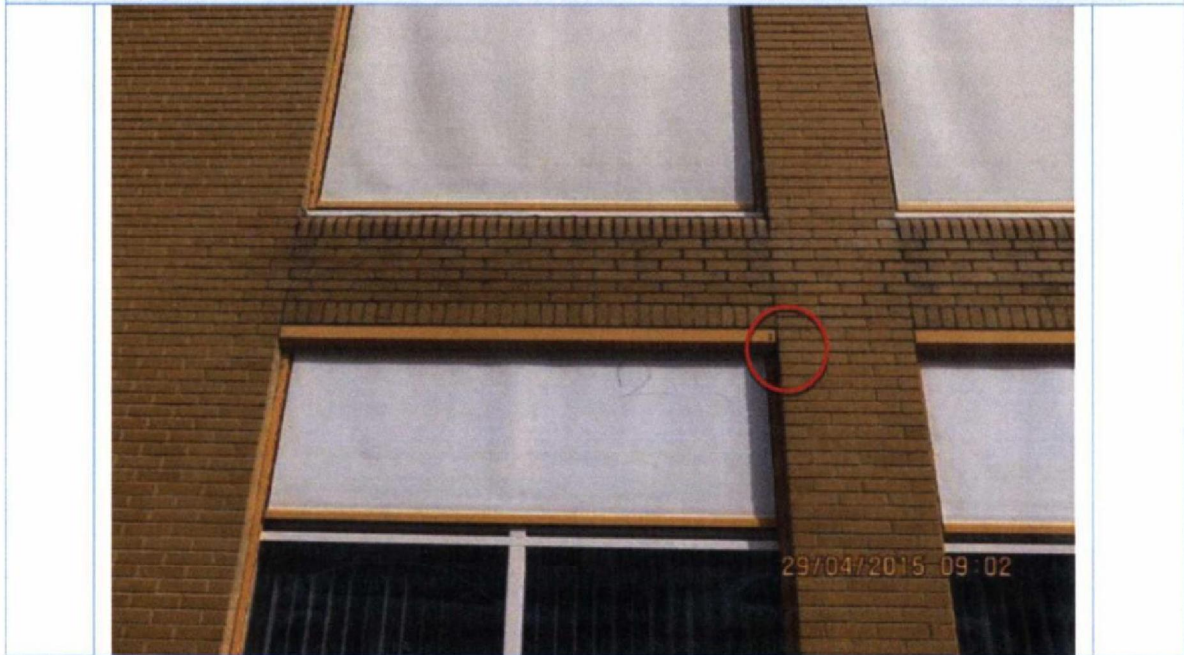
Foto 12. Verergerde scheurvorming in metselwerk. Gescheurde voegen diep uitkrabben en opnieuw aanbrengen. Voeg(mortel) toepassen die qua samenstelling, hardheid, kleur en uiterlijk gelijk is als rondom gelegen bestaande voeg. Gebroken stenen herstellen met epoxy vulmateriaal op kleur.

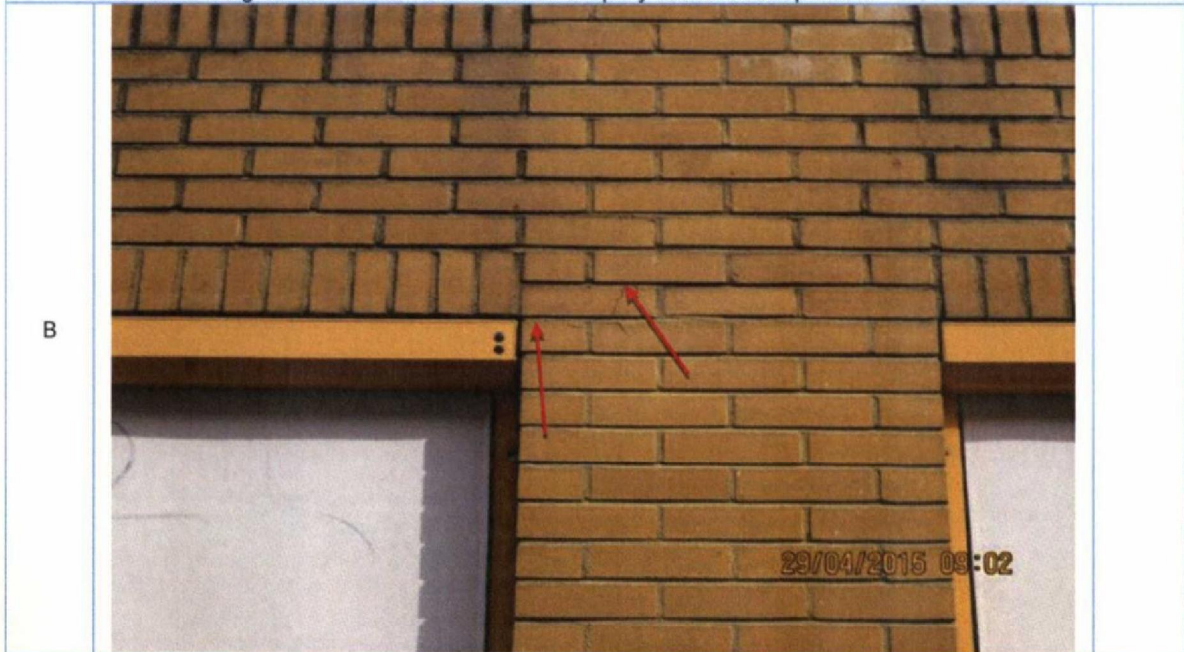
Foto 13. "Oude" scheurvorming in metselwerk, rollaag. Geen gerelateerde bevestigsschade.

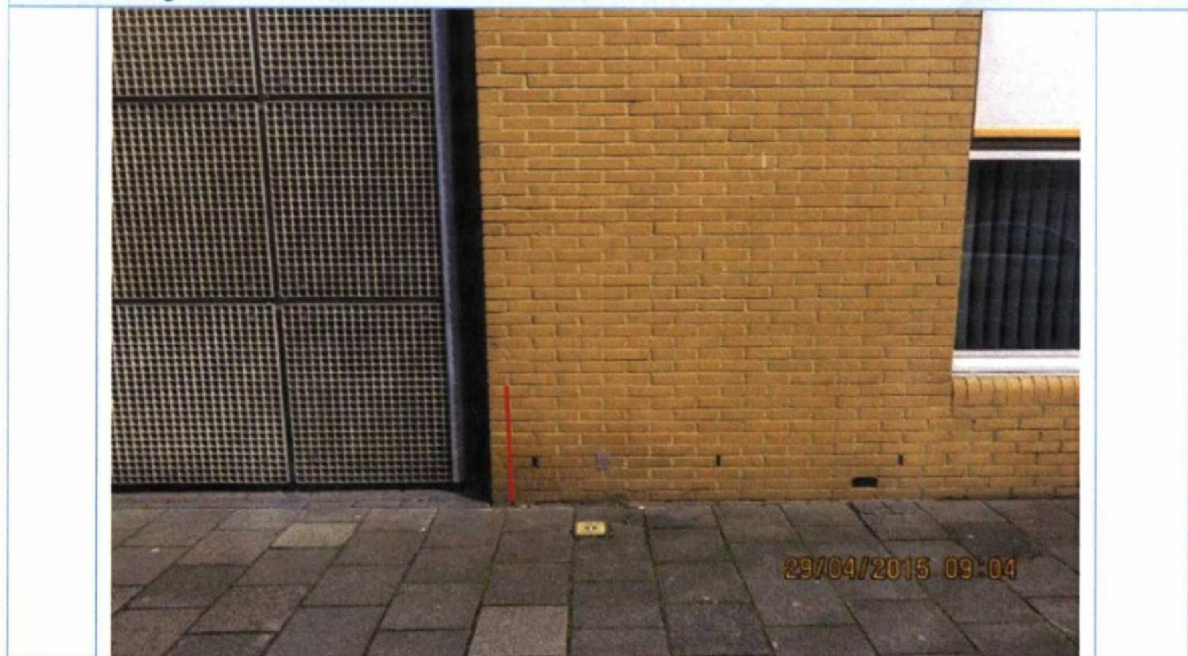
Foto 15. Detail foto 14. Scheurvorming in metselwerk. Gescheurde voegen diep uitkrabben en opnieuw aanbrengen. Voeg(mortel) toepassen die qua samenstelling, hardheid, kleur en uiterlijk gelijk is als rondom gelegen bestaande voeg. Gebroken stenen herstellen met epoxy vulmateriaal op kleur.

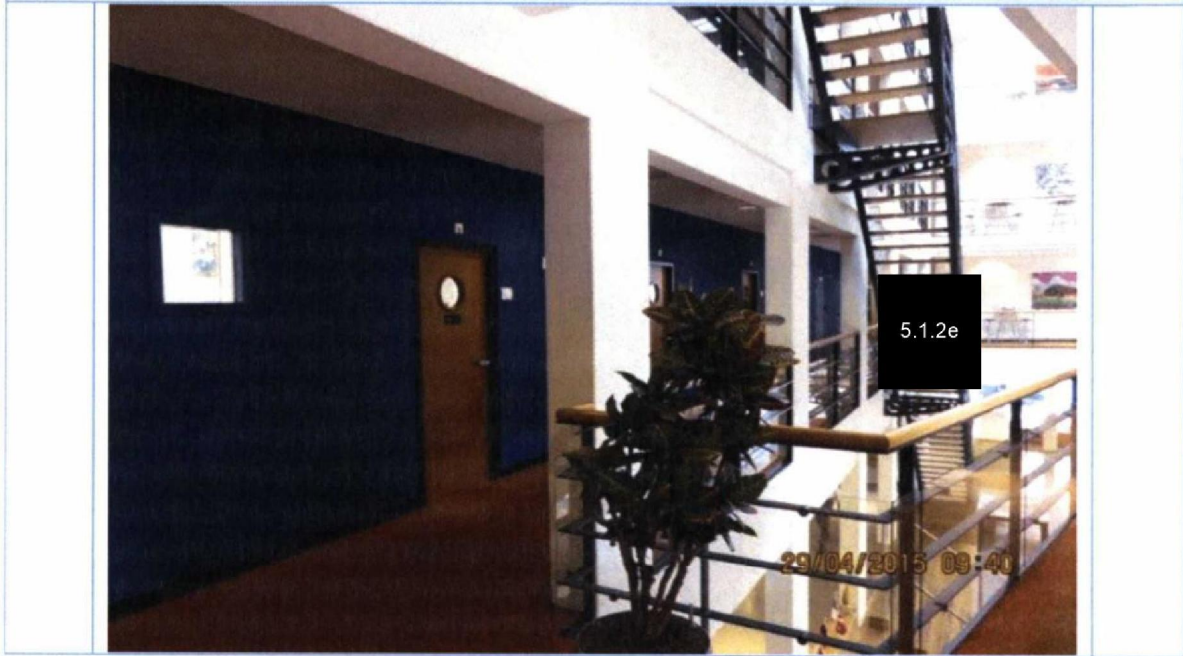
Foto 26. 1^o Verdieping, kantoor 5.1.2e Scheurvorming in stucwerk. Lengte ca. 0,80 meter. Geen gerelateerde bevestigsschade.

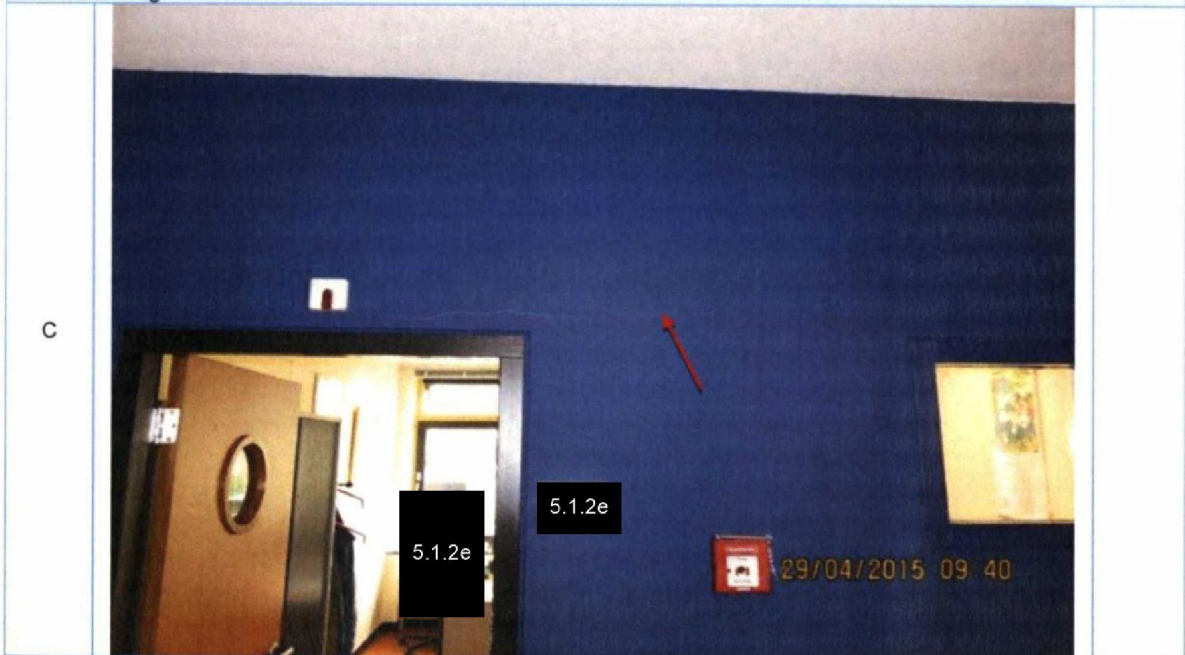
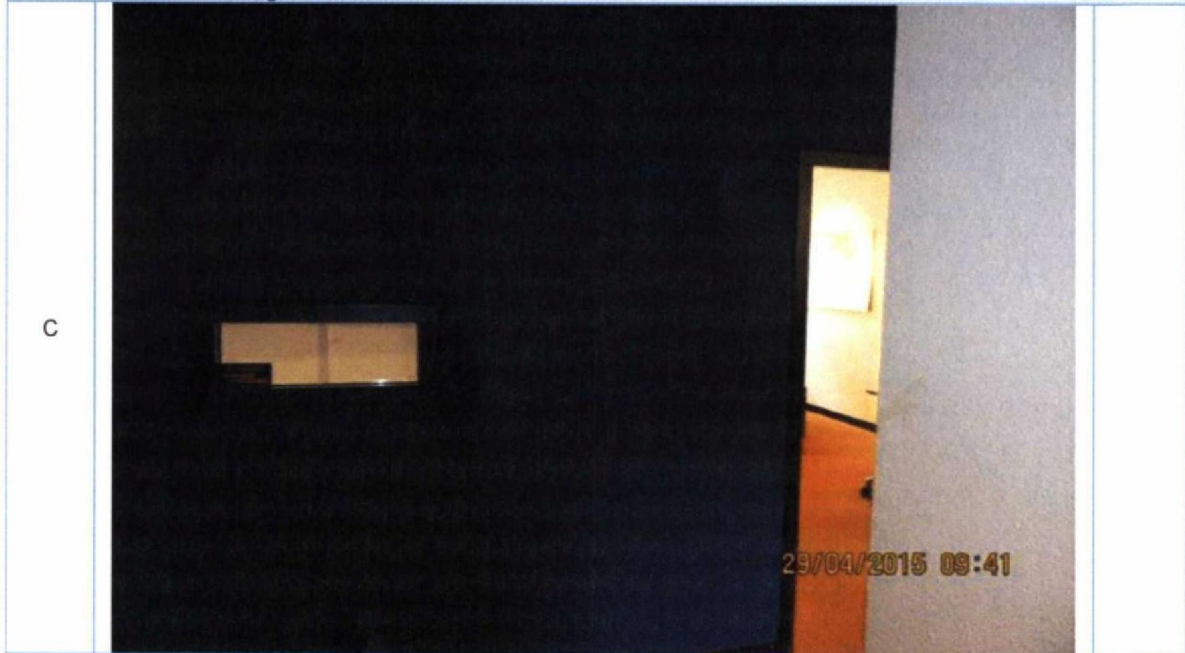
Foto 27. 1^o Verdieping, kantoor 5.1.2e Scheurvorming in stucwerk. Geen gerelateerde bevestigsschade. Aansluiting twee bouwelementen, geen dilatatie.

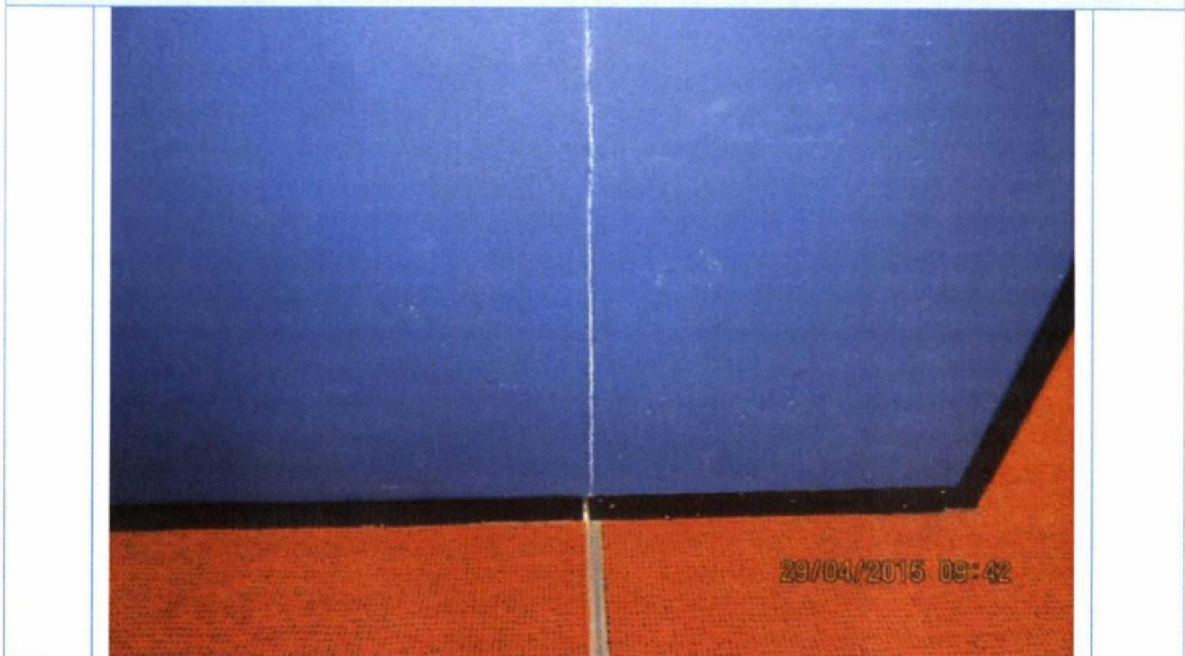
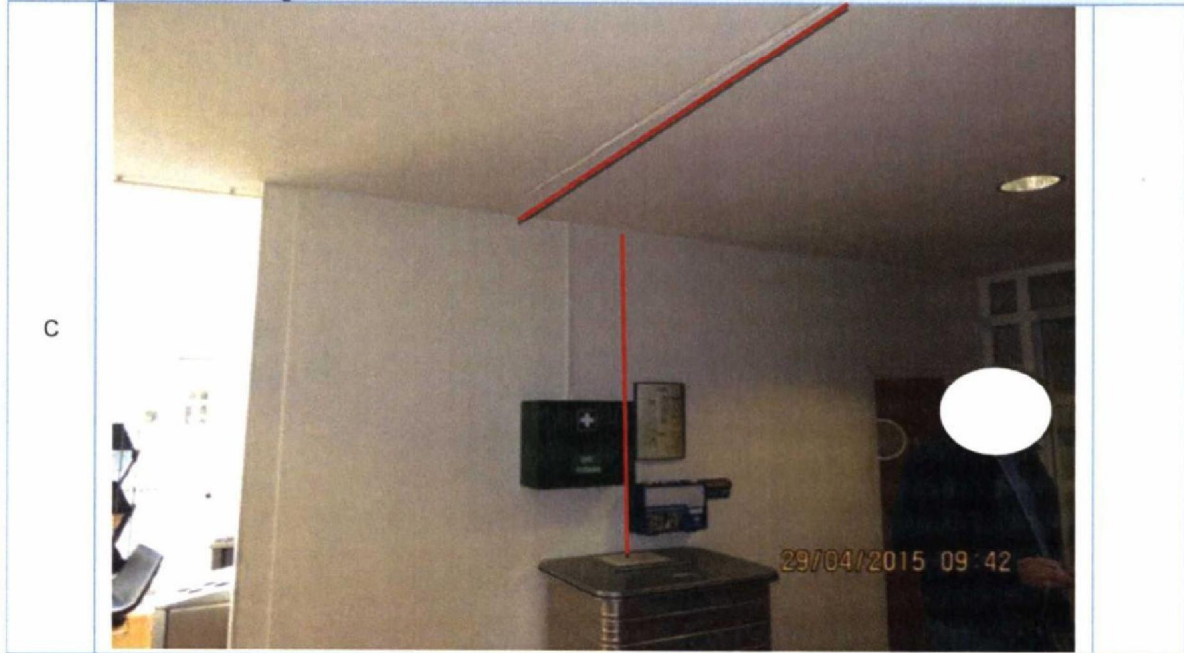
Foto 29. 1^e verdieping. (kantoor 5.1.2e) Scheurvorming in aanhechting bouwelementen, wand en plafond. Geen gerelateerde bevestigingschade.

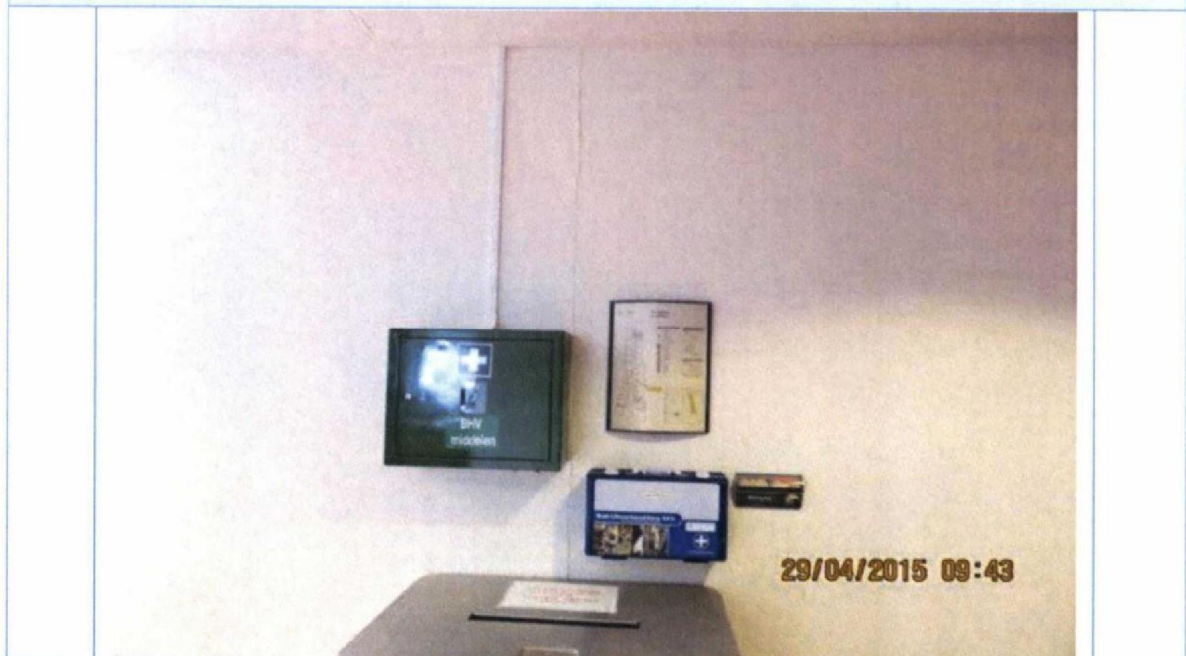
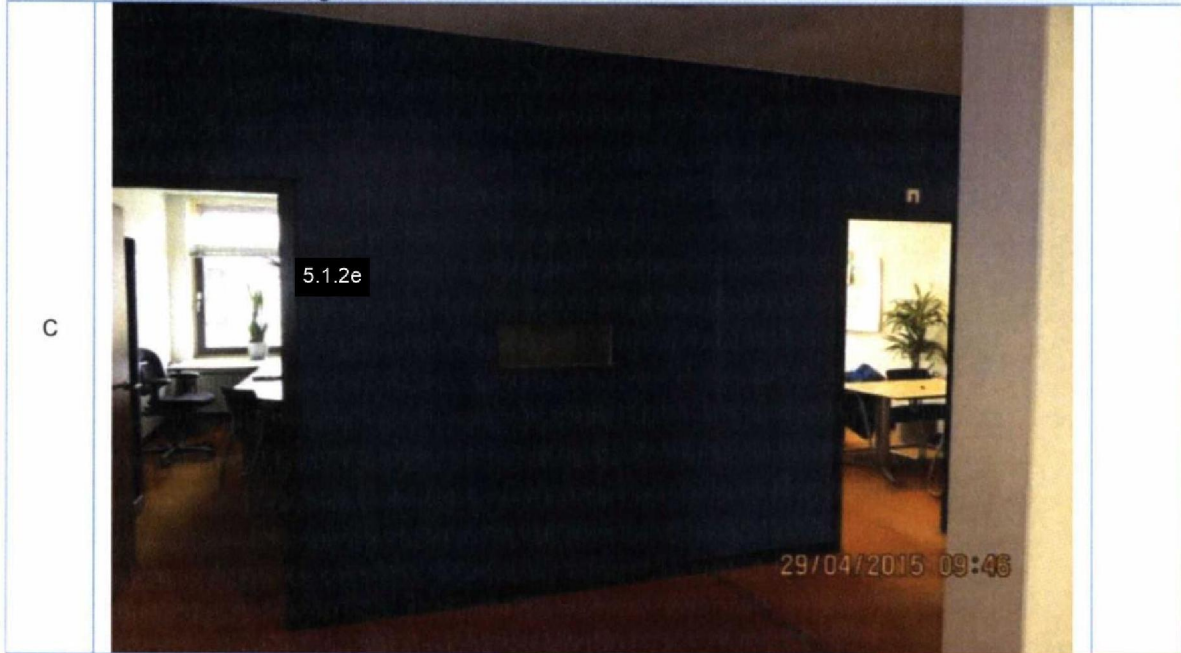
Foto 31. 2^e Verdieping, kantoor 5.1.2e Scheurvorming in stucwerk. Geen gerelateerde bevestigsschade. Aansluiting twee bouwelementen, geen dilatatie.

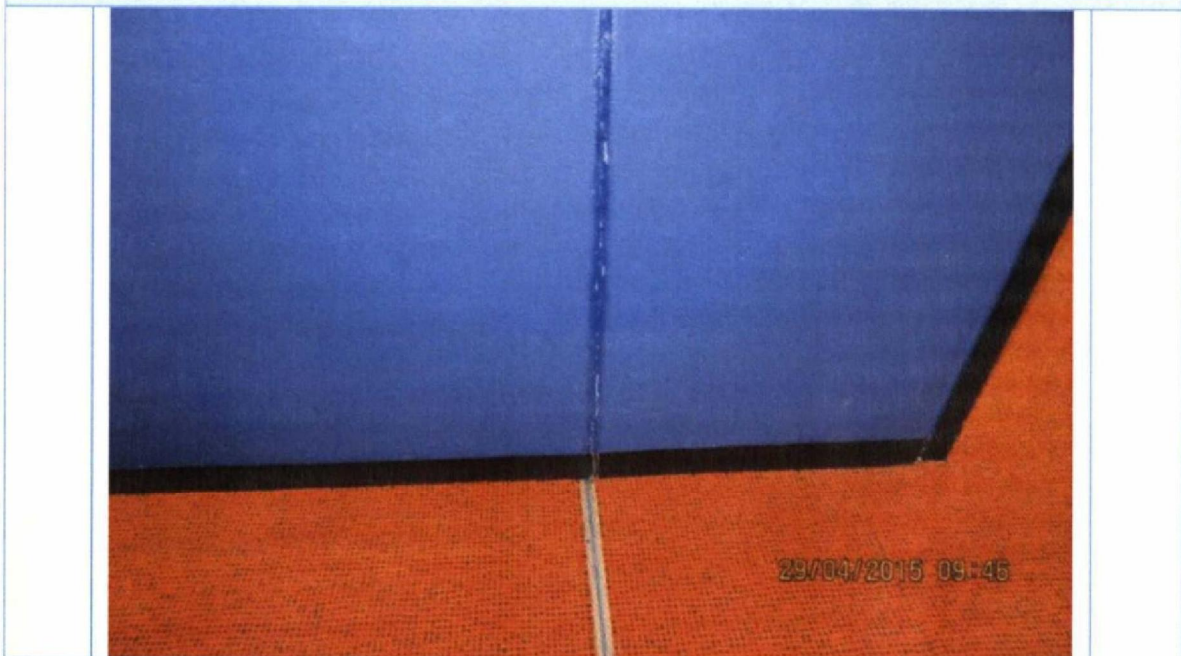
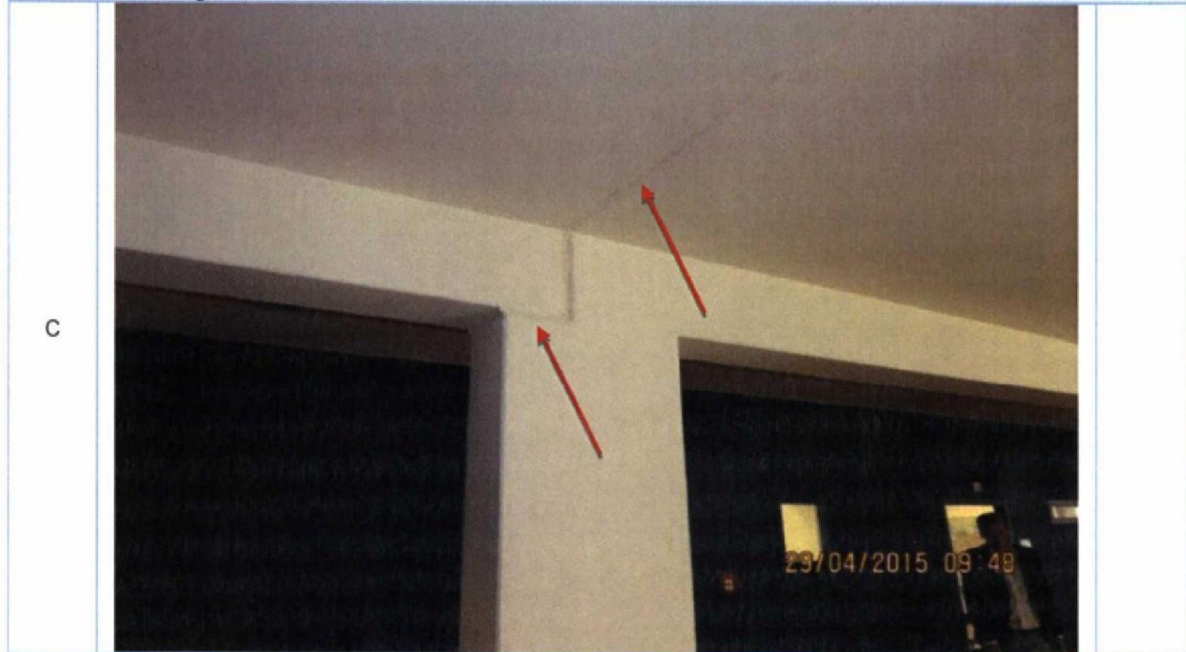
Foto 33. Kiervorming in kitwerk aanhechting plafond/oplegging. (kantoor **5.1.2e** Geen gerelateerde bevestigsschade. Aansluiting bouwelementen.

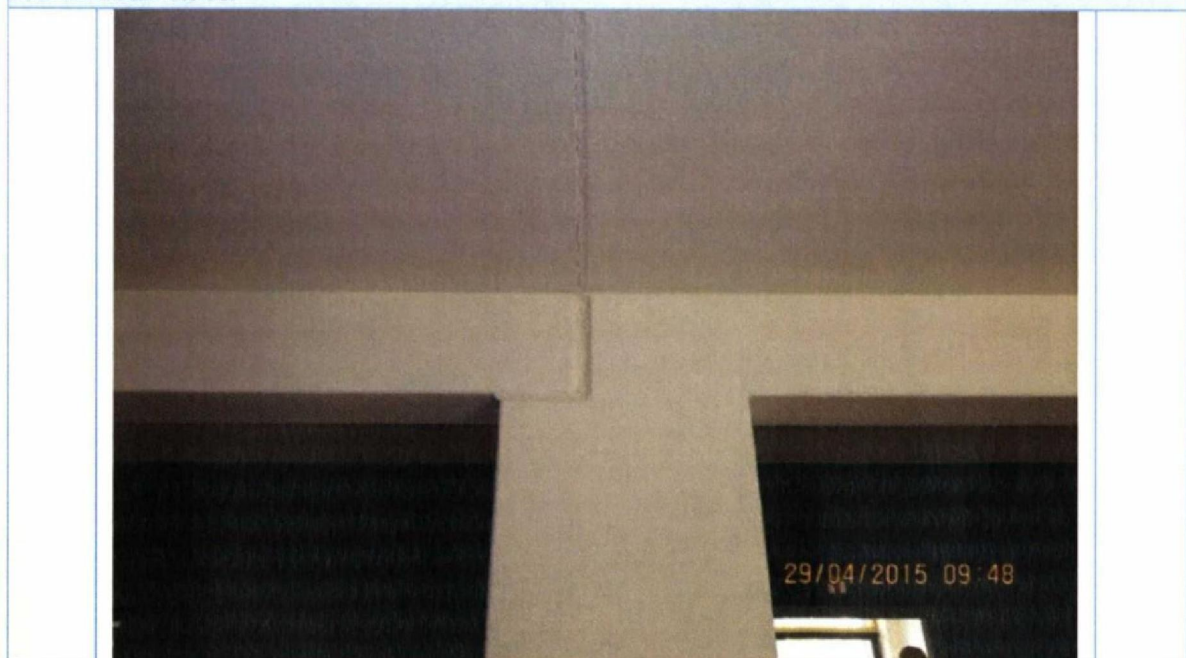
Foto 35. 2^o Verdieping. (kantoor 5.1.2e) Scheurvorming in stucwerk. Geen gerelateerde bevestigsschade. Aansluiting twee bouwelementen, geen dilatatie.

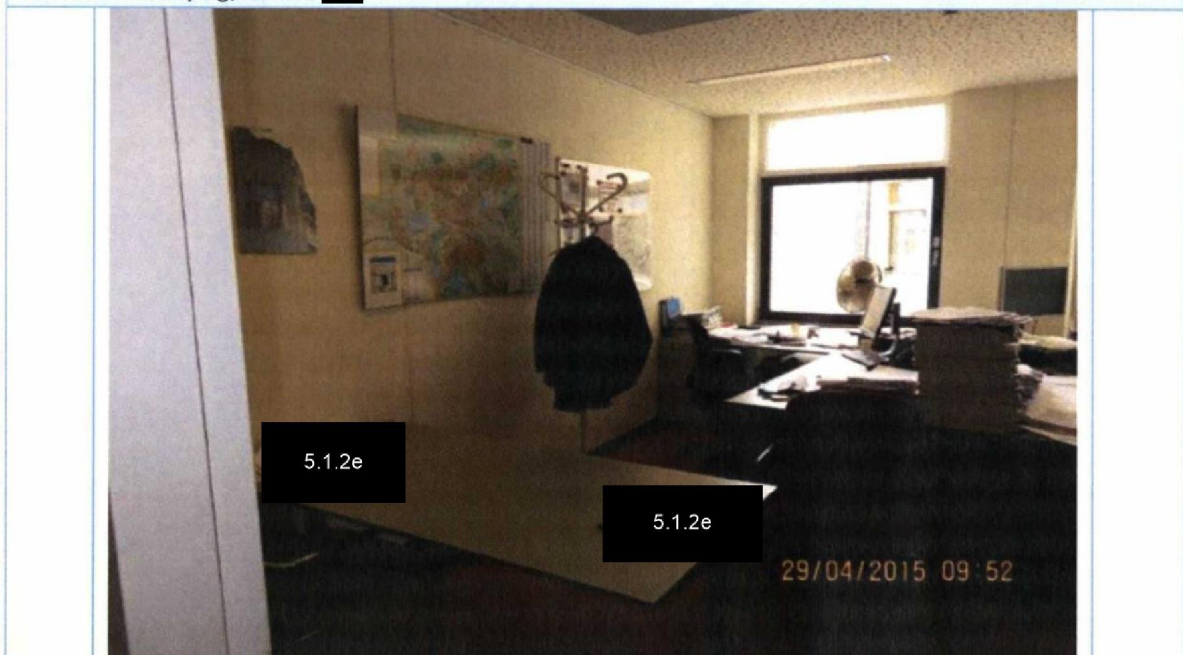
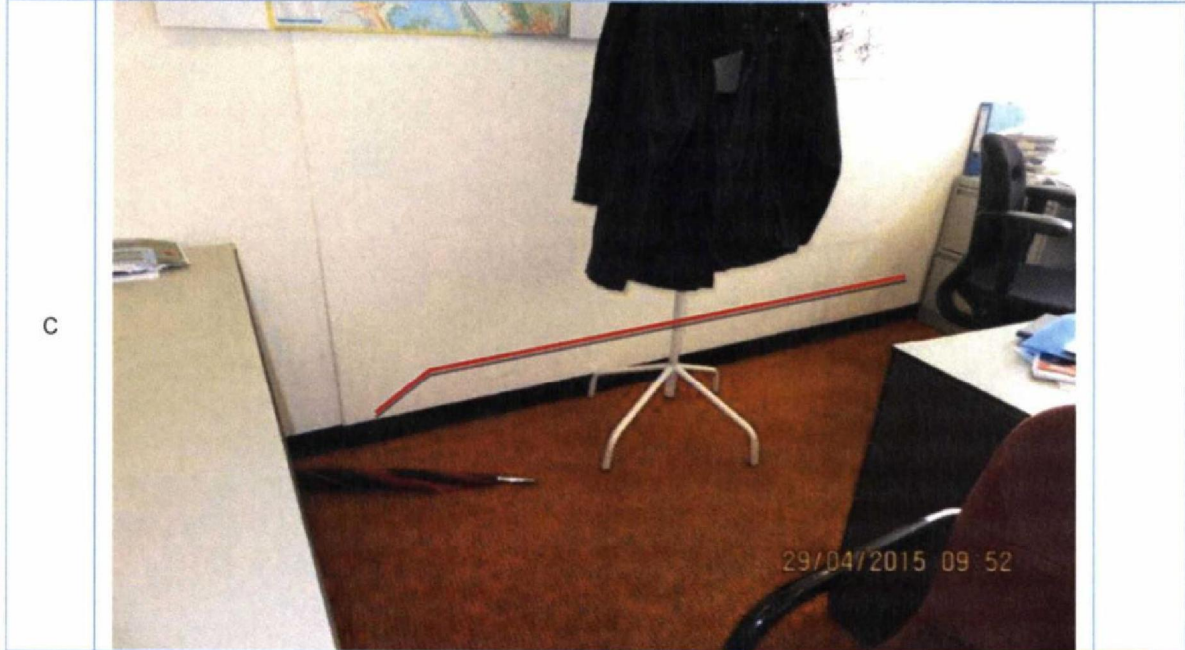
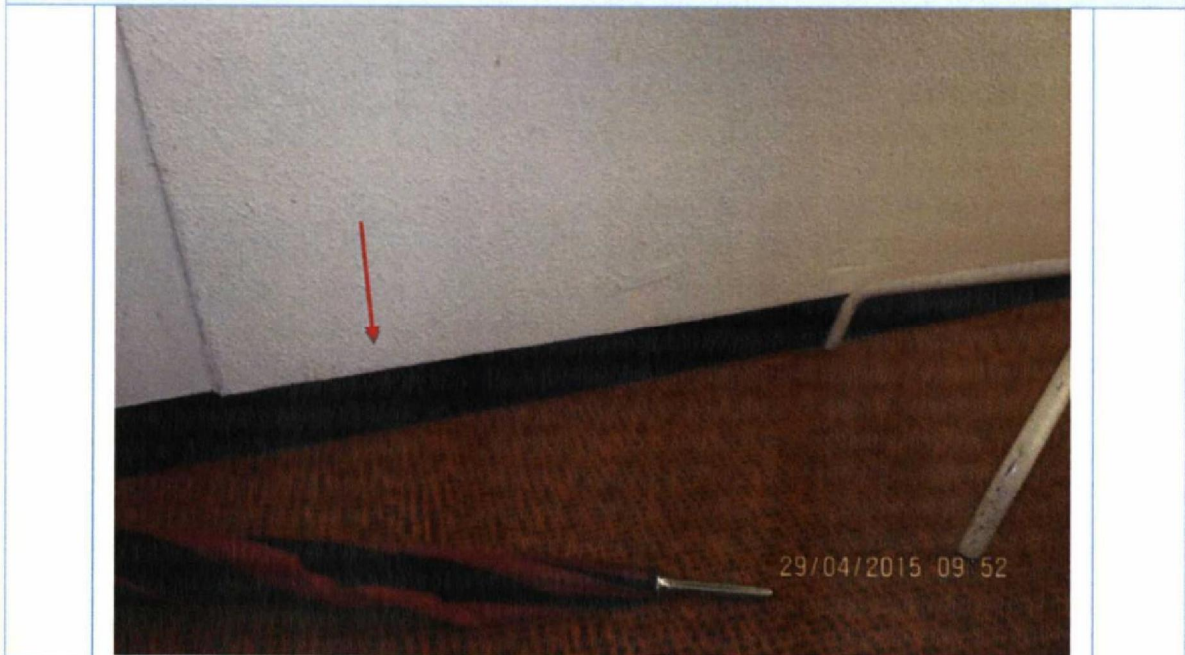
Foto 37. Scheurvorming in stucwerk, reeds eerder hersteld. Niet significant toegenomen. Geen gerelateerde bevestigsschade.

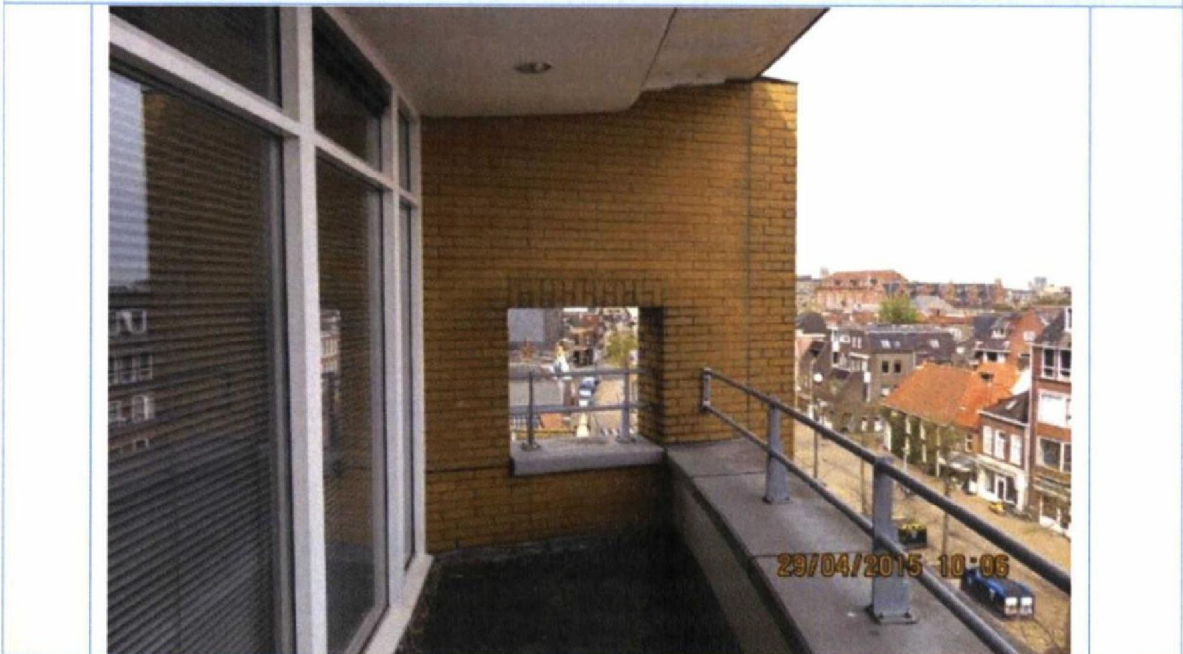
Foto 41. Scheurvorming, deels ontbreken van voegwerk. Geen gerelateerde bevestigsschade.

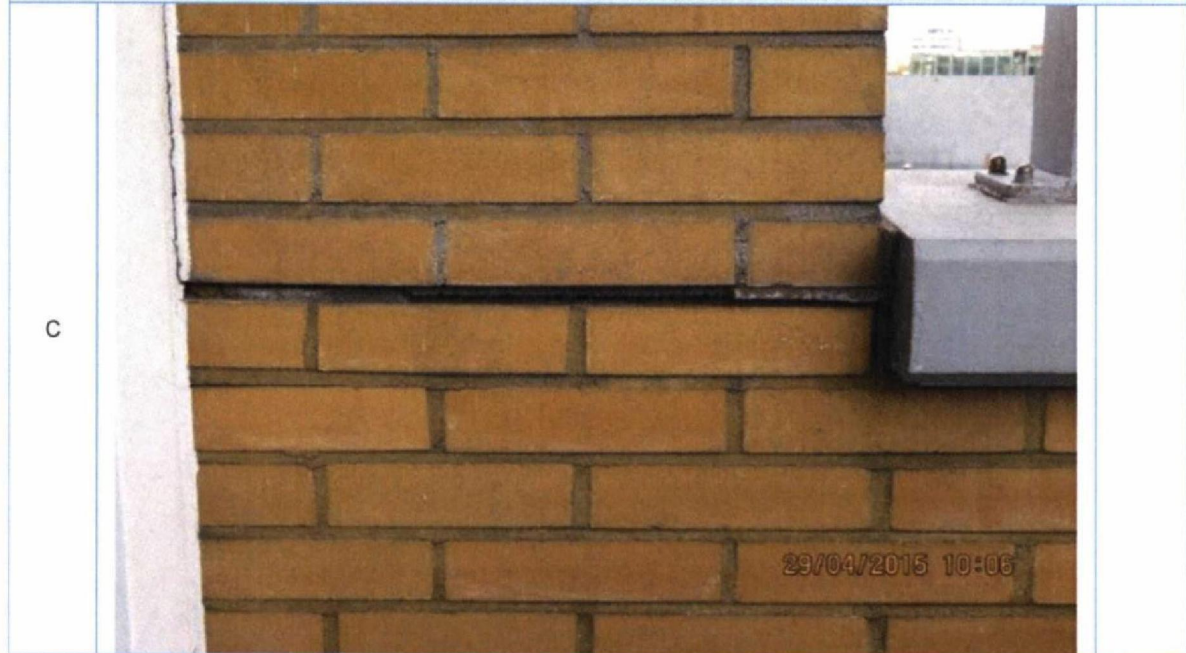
Foto 42. Scheurvorming in voegen. Geen gerelateerde bevestigsschade.

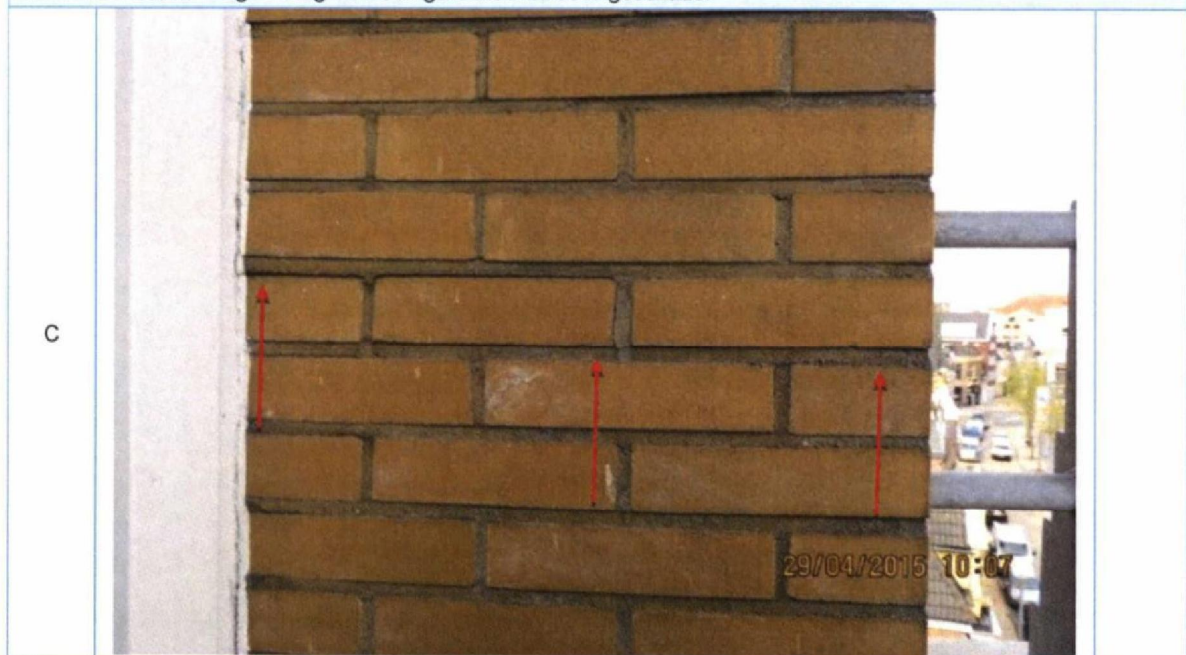
Foto 43. Scheurvorming in voegen. Geen gerelateerde bevestigsschade.

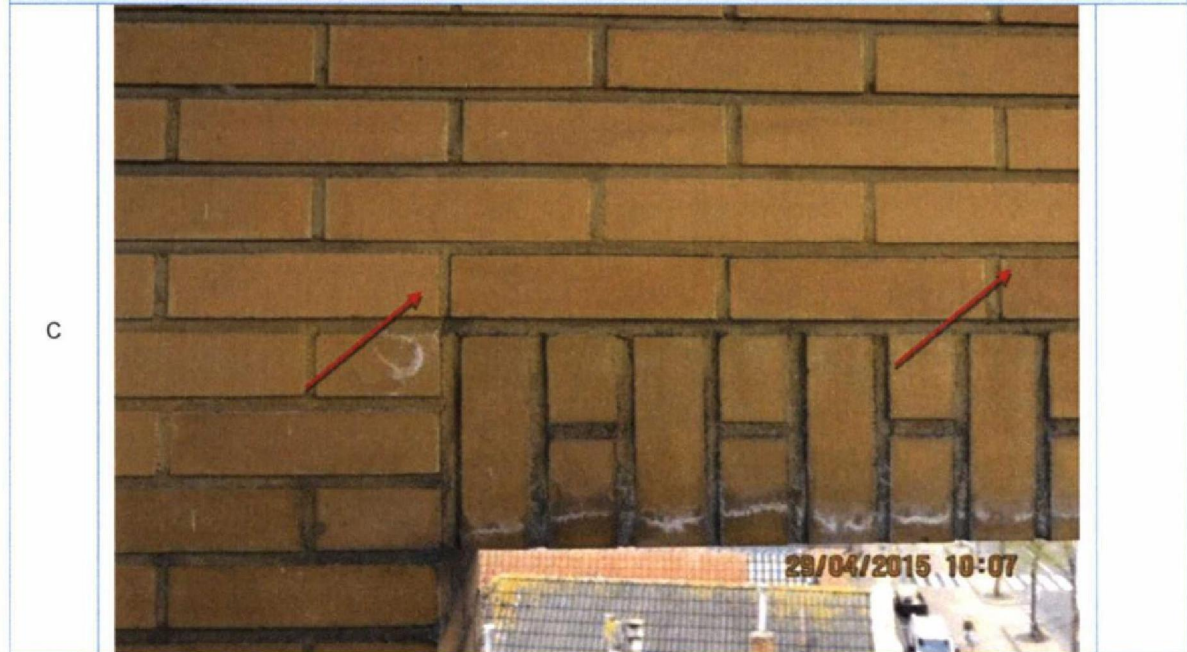
Foto 44. Verdere vervolg scheurvorming in voegen.

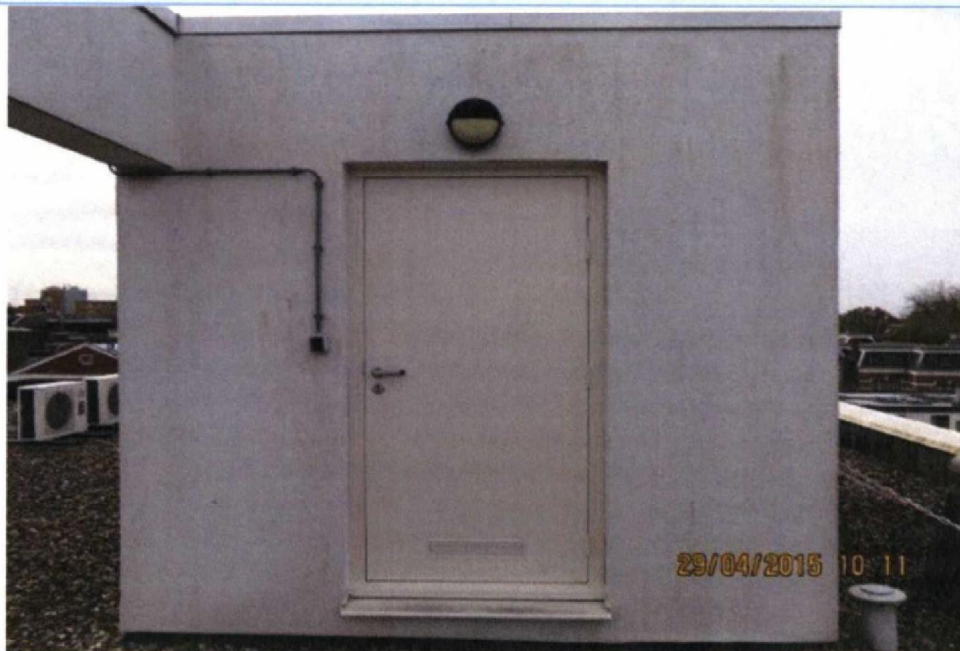
Foto 49. Scheurvorming in aanhechting. Geen gerelateerde bevestigsschade. Aansluiting twee bouwelementen.

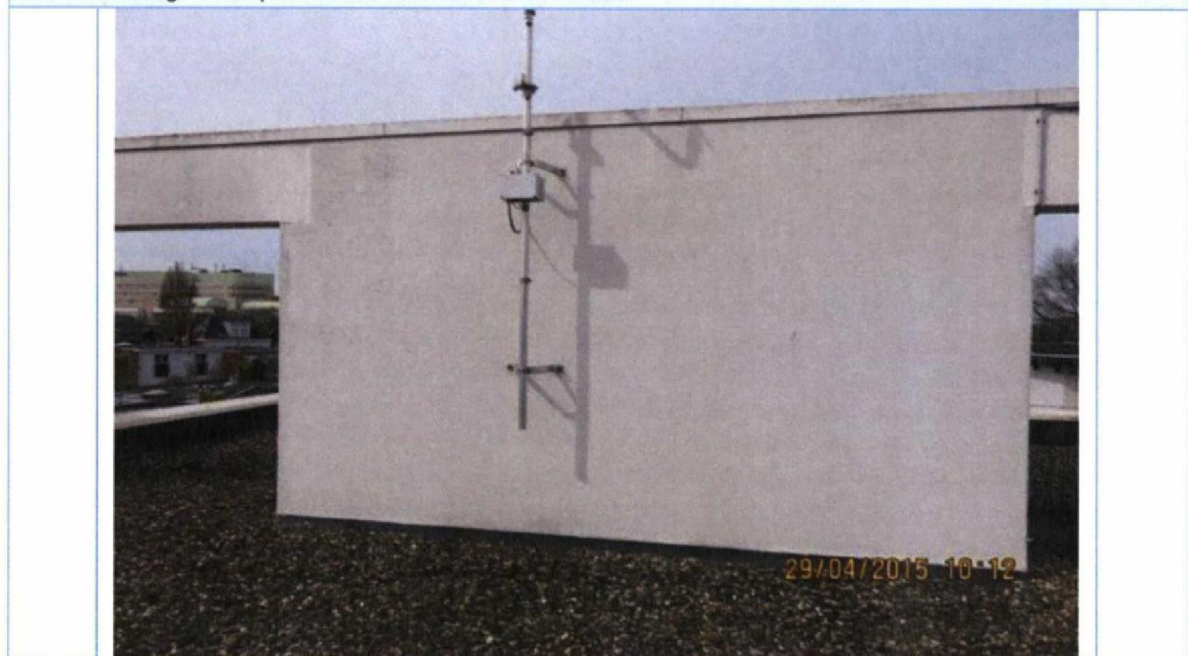
Foto 51. Achtergevel liftopbouw. Scheurvorming in aanhechting. Geen gerelateerde bevestigsschade.
