Datum 6 maart 2015
Kenmerk Rap. / 10139-A/WKU/001
Onderwerp QuickScan aardbevingsbestendigheid De Starter

■ Openbaar Onderwijs Groep Groningen
T.a.v. dhr. **5.1.2e**
Leonardspringerlaan 39
9727 KB GRONINGEN

Hierbij ontvangt u het verslag van onze bevindingen uit de QuickScan naar de aardbevingsbestendigheid van ODS De Starter aan de Paterswoldeseweg te Groningen. Basisuitgangspunt voor deze QuickScan is de Ontwerp NPR 9998 – februari 2015. Deze heeft geen definitieve status derhalve handelt de NAM bij de toekenning van subsidies nog steeds de voorlopige ontwerpuitgangspunten van NEN uitgave 15 mei 2014 (revisie 1, 23 mei 2014).

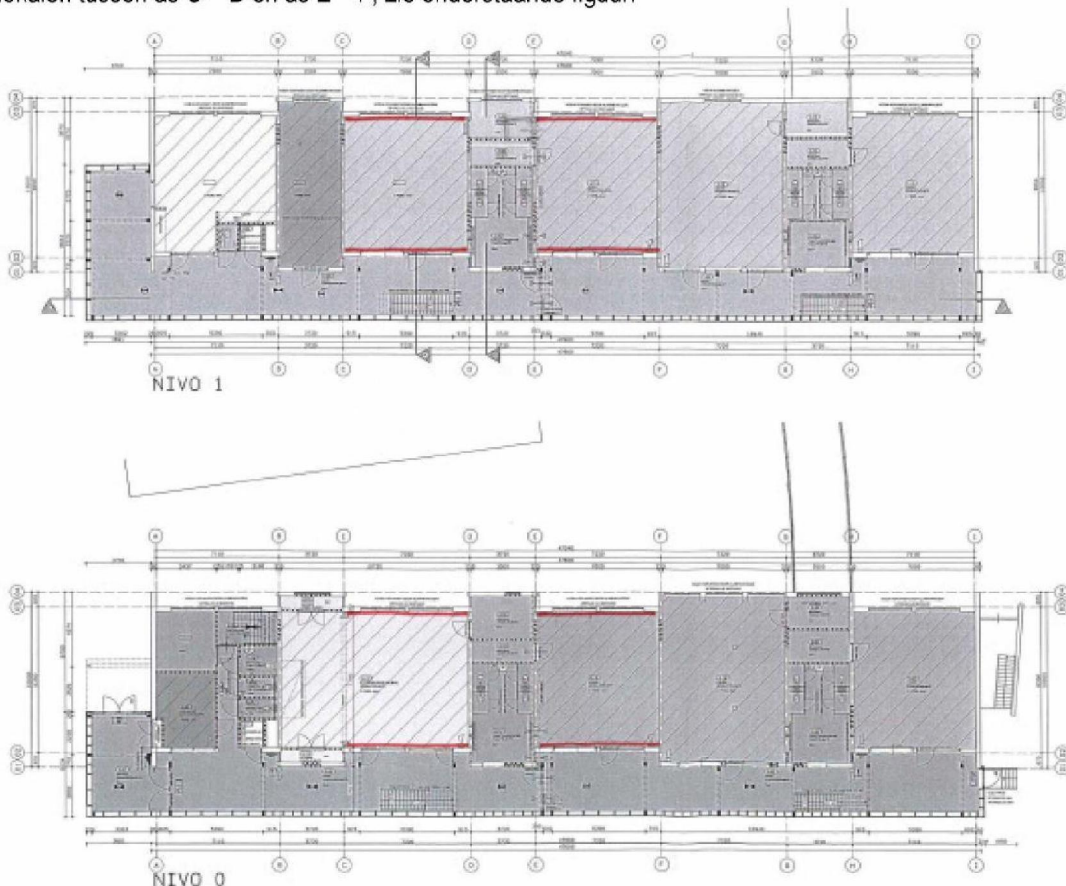
Voor de langsstabiliteit geldt dat bij wind het gebouw nog juist voldoet. Dit betekent dat bij aardbeving, waarbij de belastingen een veelvoud zijn van de windbelasting, op voorhand kan worden voorspeld dat de stabiliteit niet voldoet. Het gebouw moet derhalve in langsrichting worden versterkt. Deze versterking vindt plaats met behulp van 4 stalen portalen die tegen de voor- en achtergevel worden geplaatst in de lokalen tussen as C – D en as E – F, zie onderstaande figuur.

De verdiepingvloer en het dak dienen op een praktische wijze met de portalen te worden verbonden. Hiervoor kan gebruik worden gemaakt van de voorzieningen die benodigd zijn om de dwarsstabiliteit te verzorgen. De portalen dienen aan het kelderdek te worden verankerd.

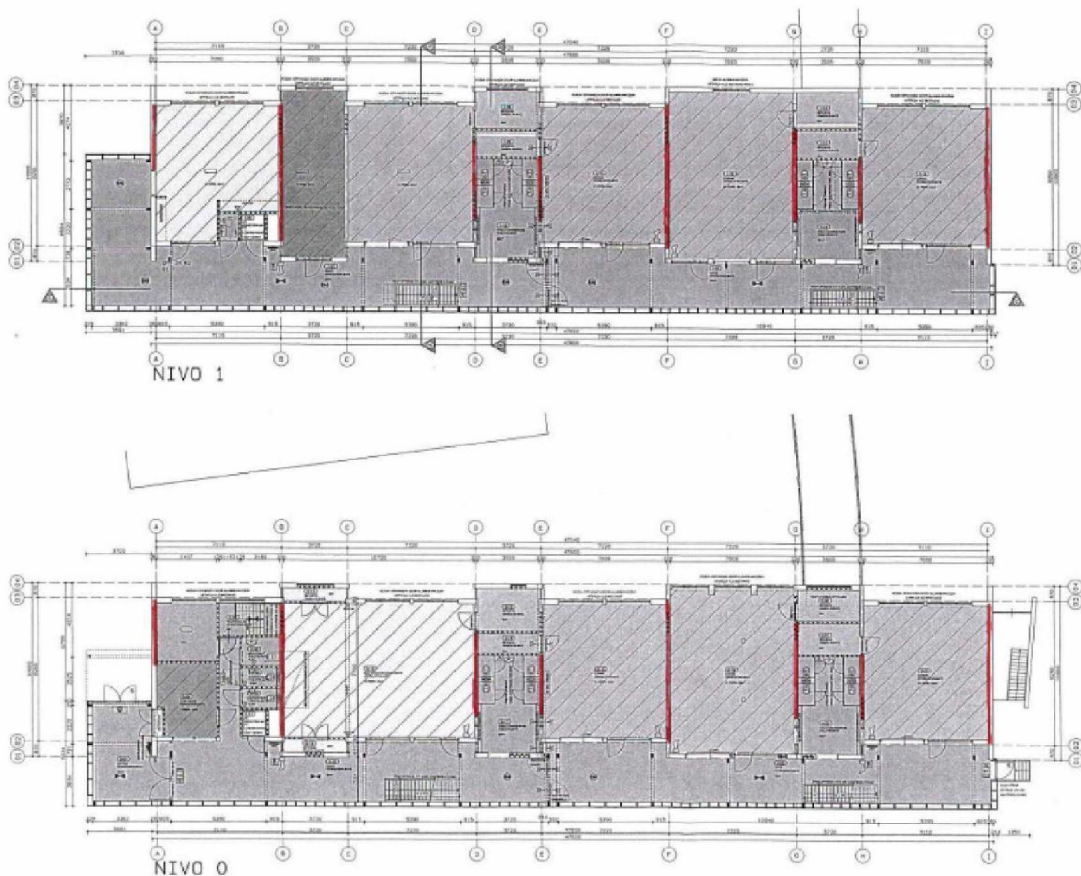
De dwarsstabiliteit wordt verzorgd door de dragende bouwmuren en eindgevels. Oorspronkelijk was het gebouw redelijk symmetrisch, echter door het verwijderen van de wand in as C en het maken van een aantal grote sparingen is van symmetrie geen sprake meer en ontstaat er torsie in het gebouw. Conform de norm mag voor aardbeving uitsluitende worden gerekend met wanden die groter zijn dan 2 meter en over de gehele hoogte doorlopen. Als gevolg daarvan mogen uitsluitende wanden die met rood zijn aangegeven in onderstaande figuur worden mee gerekend voor de stabiliteit.

Ten gevolge van de torsie trekken de wanden in as B en as I veel belasting naar zich toe. Uit berekening volgt dat de wanden niet bestand zijn tegen de inrekening te brengen seismische belasting. De wanden bezwijken en moeten daarom worden versterkt, mijn gedachten gaan daarbij uit naar platte stalen strippen die in een kruisverband op de wanden worden geplakt en vervolgens verankerd aan vloeren en dak. Omdat de wanden alle van verschillende afmeting zijn zullen zij naar verhouding van de afmeting belasting opnemen. Hierdoor ontstaan momenten in vloeren en dak, omdat zij hier niet op zijn berekend moeten ook deze worden versterkt. Voor het dak denk ik daarbij aan windverbanden van platte stalen strippen geschroefd tegen de onderzijde van de stalen balken met langs de rand HE

profielen. De verdiepingvloer wordt aan boven of onderzijde langs de randen versterkt met trekbanden van plakwapening. De wanden leveren aanzienlijke horizontale reacties op het kelderdek. Onder het kelderdek bevinden zich betonnen portalen, deze zijn onvoldoende stijf om deze belastingen naar de fundering respectievelijk palen af te dragen en moeten daarom worden versterkt. Hierbij wordt gedacht aan schoren zoals toegepast in as C onder het tijdens de verbouwing aangebrachte portaal. Mocht uit berekening blijken dat de paalbelastingen worden overschreden dan zal dat niet zoveel inpakt hebben omdat de kelderbak dan op de ondergrond gaat dragen en deze zal gedurende de korte periode dat het trilt niet noemenswaardig vervormen.
