AAN: de ouders/verzorgers van de basisschoolleerlingen in de gemeente Bedum

CBS De Regenboog te Bedum Samenvatting voorlopig ontwerp bouwkundig versterken schoolgebouwen

CBS De Haven te Onderdendam

GBS De Horizon te Bedum

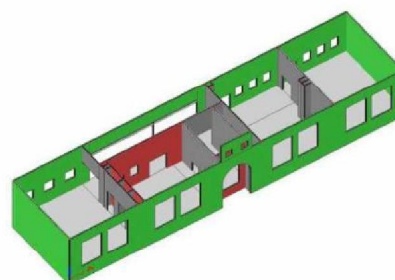
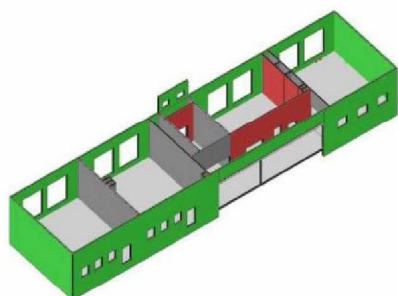
Overzicht aangepaste wanden
Groen: wanden waarbij massareductie is toegepast
Rood: versterkte wanden
