**TAXATIERAPPORT BEVINGSCHADE
MELDING 57784
NIEUWE BOTERINGESTRAAT 28 , 9712PM
GRONINGEN**

30 april 2015

ID2150606; 57784/1

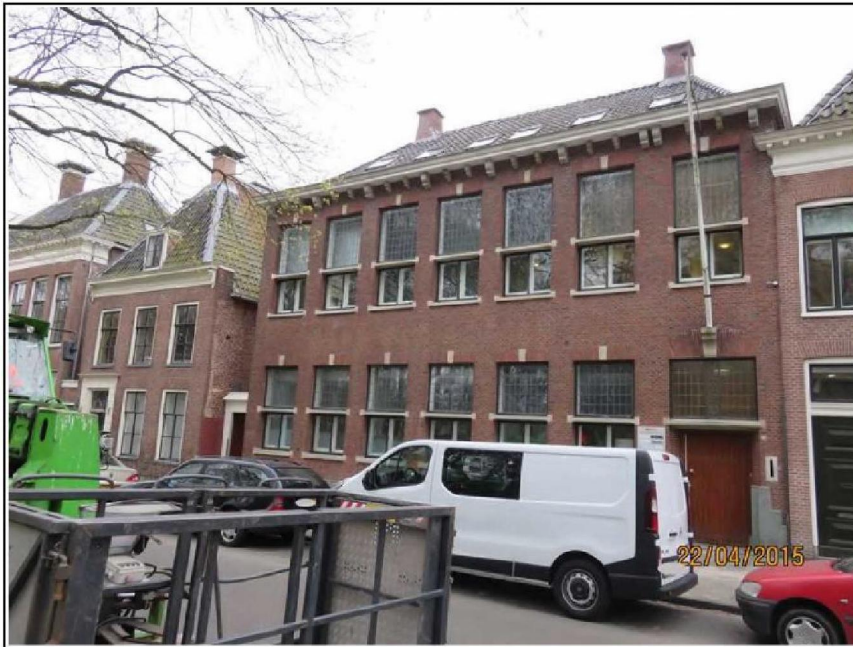
Nr	Foto	Schade	Locatie	Categorie	Oorzaak gebrek
1	57784 22-4 (4) voorgevel nr 28, 57784 22-4 (5), 57784 22-4 (7), 57784 22-4 (10), 57784 22-4 (11), 57784 22-4 (17), 57784 22-4 (19), 57784 22-4 (30), 57784 22-4 (31), 57784 22-4 (34), 57784 22-4 (35), 57784 22-4 (37), 57784 22-4 (39), 57784 22-4 (45), 57784 22-4 (48), 57784 22-4 (62), 57784 22-4 (88), 57784 22-4 (204), 57784 22-4 (205)	2. Matige scheur: Horizontale scheur in de voeg.	Gebouwdeel 28 Voorgevel, zijgevel	B	De oorzaak is moeilijk te achterhalen, lager in de gevel en aan de binnenzijde van het gebouw zijn geen schades aangetroffen. De meest denkbare oorzaak moet m.i. gezocht worden in beweging van de dak constructie.
2	57784 22-4 (12), 57784 22-4 (13), 57784 22-4 (14)	3. Lichte scheur: Verticale scheur	Gebouwdeel 28 Voorgevel, aansluiting gebouw delen 28 en 30	B	Zetting i.o.m. beving
3	57784 22-4 (12), 57784 22-4 (13), 57784 22-4 (40), 57784 22-4 (41), 57784 22-4 (83), 57784 22-4 (86), 57784 22-4 (65), 57784 22-4 (66), 57784 22-4 (89), 57784 22-4 (74), 57784 22-4 (75)	4. Haarscheur: Verticale en horizontale scheuren	Gebouwdeel 28 Voor en zijgevel	C	Thermische werking.

Schade 1, Horizontale scheur in de voeg. (57784 22-4 (4) voorgevel nr 28)

Nr	Foto	Schade	Locatie	Maatregel [hoeveelheid]	Toelichting
1	57784 22-4 (4) voorgevel nr 28, 57784 22-4 (5), 57784 22-4 (7), 57784 22-4 (10), 57784 22-4 (11), 57784 22-4 (17), 57784 22-4 (19), 57784 22-4 (30), 57784 22-4 (31), 57784 22-4 (34), 57784 22-4 (35), 57784 22-4 (37), 57784 22-4 (39), 57784 22-4 (45), 57784 22-4 (48), 57784 22-4 (82), 57784 22-4 (88), 57784 22-4 (204), 57784 22-4 (205)	2. Matige scheur: Horizontale scheur in de voeg.	Gebouwdeel 28 Voorgevel, zijgevel.	21.2 Herstellen voegwerk in metselwerk [35 m ¹]	De verticale voeg diep uitslijpen (min 10 cm) het boven liggende werk opvangen door wiggen of dammen. Verlijmen door de voeg te vullen met epoxy o.g.w. en afvoegen.
2	57784 22-4 (12), 57784 22-4 (13), 57784 22-4 (14)	3. Lichte scheur: Verticale scheur	Gebouwdeel 28 Voorgevel, aansluiting gebouw delen 28 en 30	21.2 Nieuwe dilatatie aanbrengen [9 m ¹]	Bestaande voeg uithalen en flexibel afwerken.

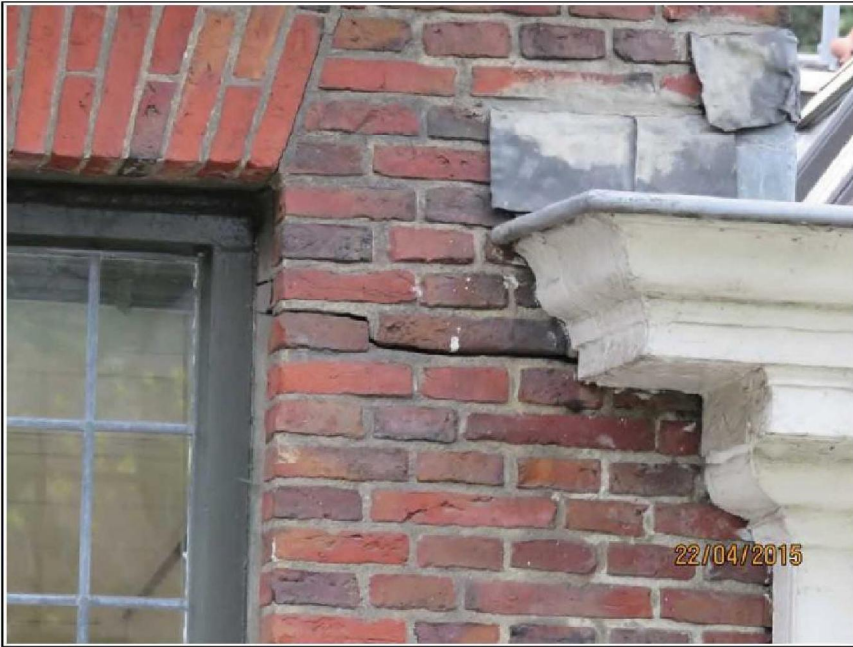
Schade 1, Horizontale scheur in de voeg. (57784 22-4 (7))

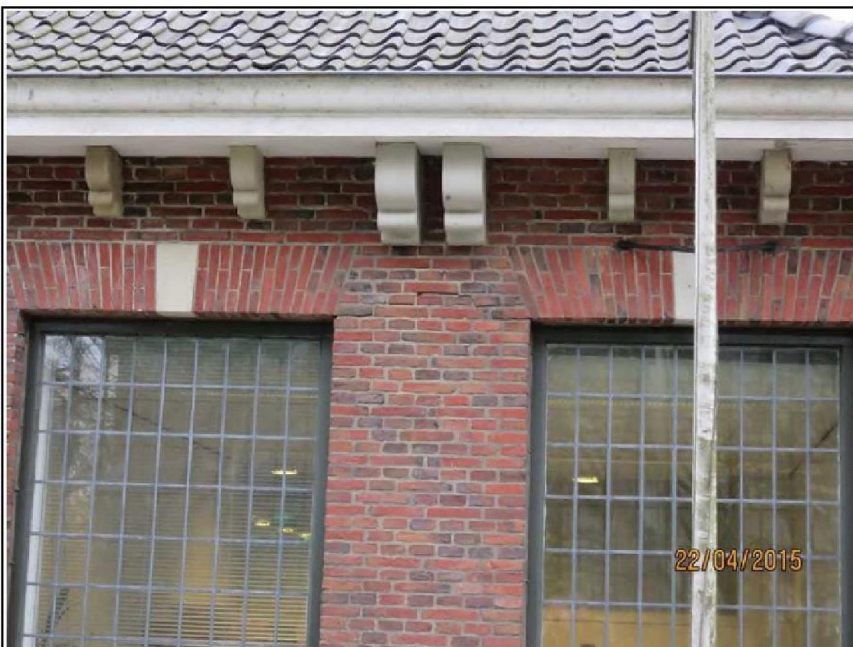
Schade 1, Horizontale scheur in de voeg. (57784 22-4 (10))

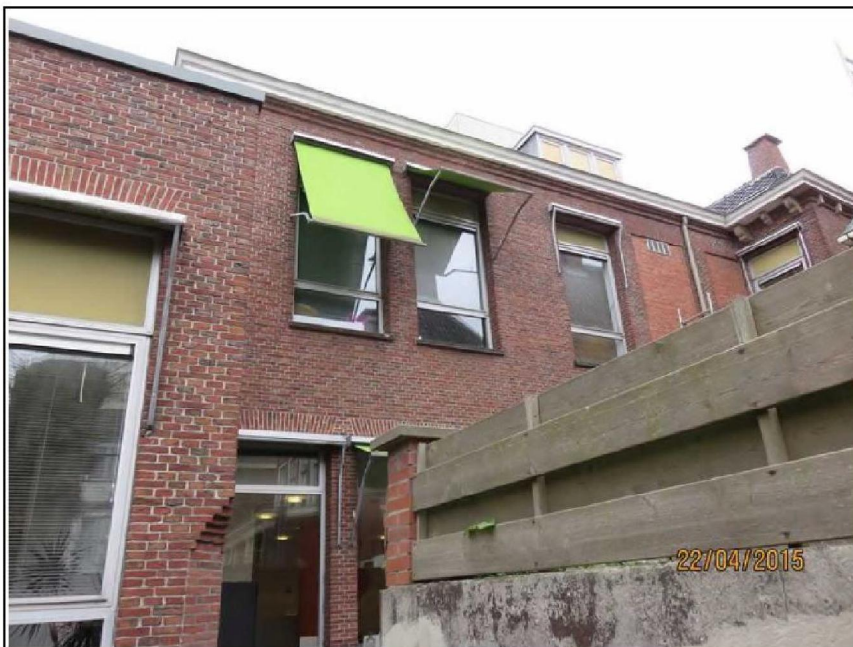
4	57784 22-4 (81), 57784 22-4 (82)	4. Haarscheur: Verticale scheur in natuursteen plint	Gebouwdeel 28 korte achtergevel	C	Constructieve spanning
5	57784 22-4 (89), 57784 22-4 (90), 57784 22-4 (91), 57784 22-4 (92), 57784 22-4 (93)	3. Lichte scheur: Horizontale scheur in de voeg.	Gebouwdeel 28 Zijgevel links	B	Constructieve spanning icm beving
6	57784 22-4 (99), 57784 22-4 (98)	3. Lichte scheur: Getrapte scheur.	Gebouwdeel 28 Zijgevel links	B	Constructieve spanning icm beving
7	57784 22-4 (101), 57784 22-4 (102), 57784 22-4 (103)	14. Overige gebreken: Diverse schade	Gebouwdeel 28 zijgevel links	C	Mechanische schade
8	57784 22-4 (104), 57784 22-4 (105), 57784 22-4 (106), 57784 22-4 (108), 57784 22-4 (109), 57784 22-4 (110), 57784 22-4 (124)	3. Lichte scheur: Scheurvorming in metselwerk	Gebouwdeel 28 Zijgevel links vestibule ingang	C	Mechanische schade en overbelasting
9	57784 22-4 (112), 57784 22-4 (113), 57784 22-4 (114), 57784 22-4 (115), 57784 22-4 (116), 57784 22-4 (117), 57784 22-4 (118)	3. Lichte scheur: Scheurvorming in metselwerk	Gebouwdeel 28 Voorgevel aanbouw	C	Constructieve en thermische spanning

Schade 5, Horizontale scheur in de voeg. (57784 22-4 (89))

5	57784 22-4 (89), 57784 22-4 (90), 57784 22-4 (91), 57784 22-4 (92), 57784 22-4 (93)	3. Lichte scheur: Horizontale scheur in de voeg.	Gebouwdeel 28 Zijgevel links	21.2 Herstellen voegwerk in metselwerk [7 m ¹]	De verticale voeg diep uitslijpen (min 10 cm) het boven liggende werk opvangen door wiggen of dammen. Verlijmen door de voeg te vullen met epoxy o.g.w. en afvoegen.
6	57784 22-4 (99), 57784 22-4 (98)	3. Lichte scheur: Getrapte scheur.	Gebouwdeel 28 Zijgevel links	21.2 Herstellen voegwerk in metselwerk [1 m ¹]	De voeg diep uitslijpen (min 10 cm). Verlijmen door de voeg te vullen met epoxy o.g.w. en afvoegen.
10	57784 22-4 (119), 57784 22-4 (121)	3. Lichte scheur: Verticale scheur in hoek aansluiting	Gebouwdeel 28 Zijgevel links	21.2 Nieuwe dilatatie aanbrengen [4 m ¹]	voeg inslijpen en flexibel afwerken.
11	57784 22-4 (127), 57784 22-4 (128), 57784 22-4 (129), 57784 22-4 (130)	4. Haarscheur: Diverse scheuren in voeg en stenen.	Gebouwdeel 28 Entree aanbouw.	21.2 Herstellen voegwerk in metselwerk [2 m ¹]

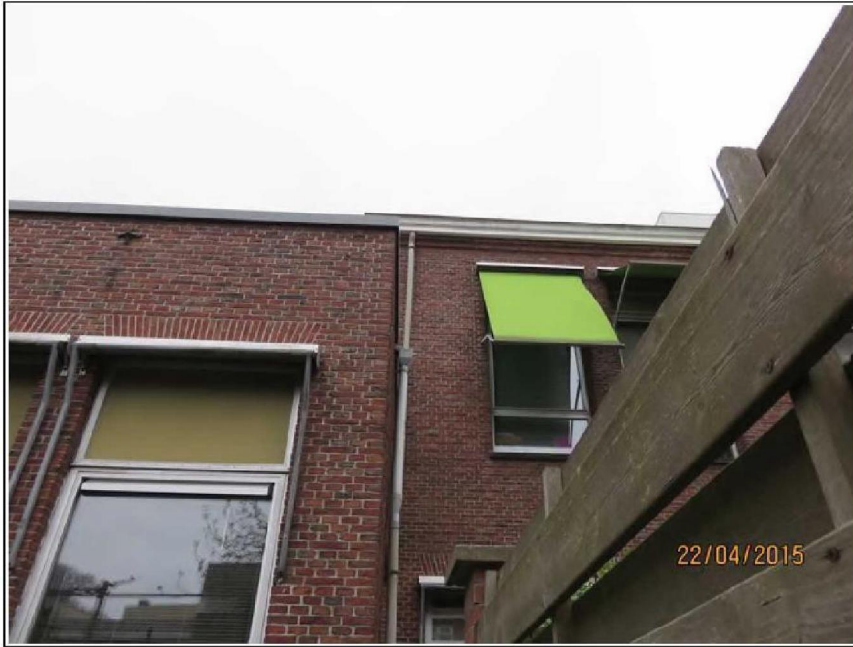
Schade 5, Horizontale scheur in de voeg. (57784 22-4 (90))

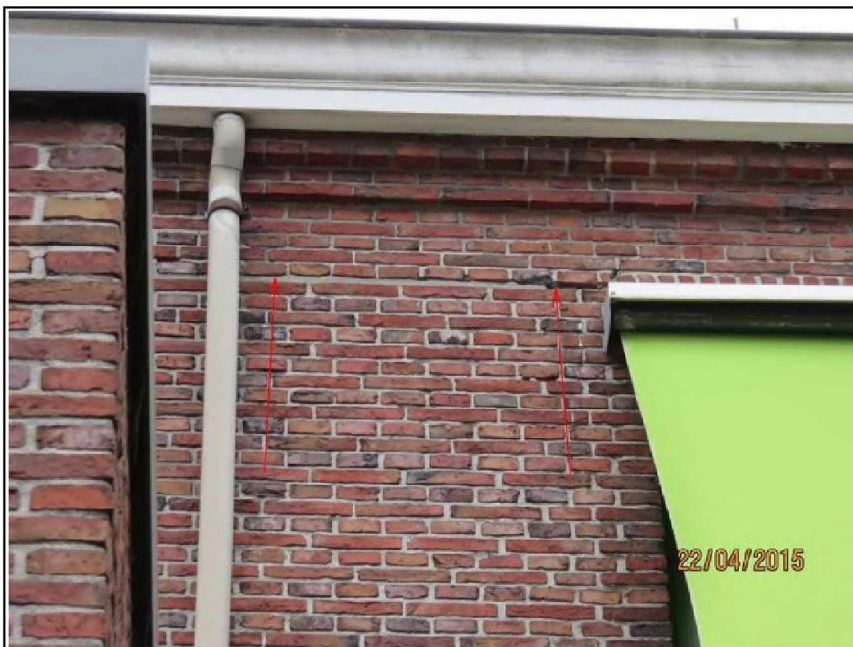
Schade 5, Horizontale scheur in de voeg. (57784 22-4 (91))

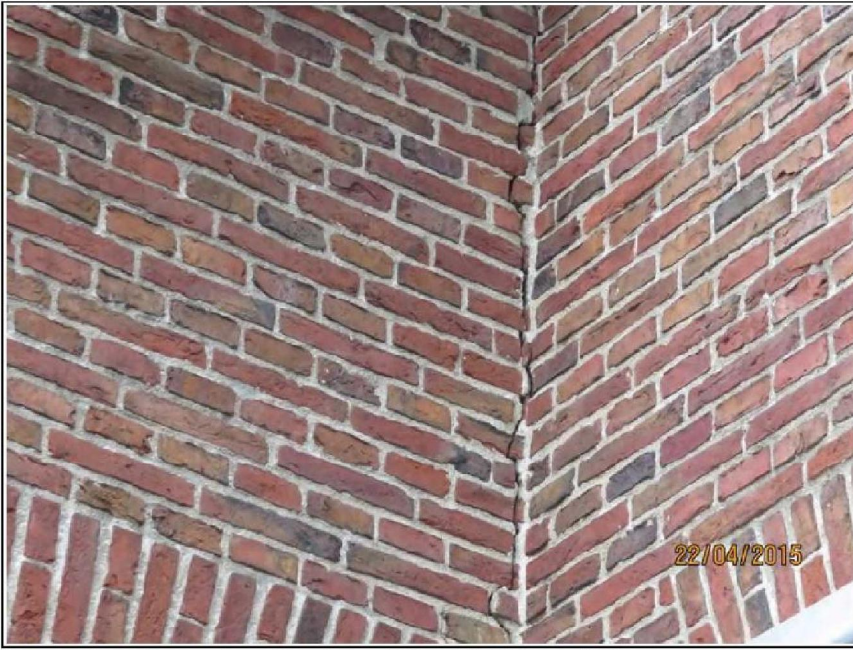
10	57784 22-4 (119), 57784 22-4 (121)	3. Lichte scheur: Verticale scheur in hoek aansluiting	Gebouwdeel 28 Zijgevel links	B	Constructieve spanning icm beving

Schade 10, Verticale scheur in hoek aansluiting (57784 22-4 (121))

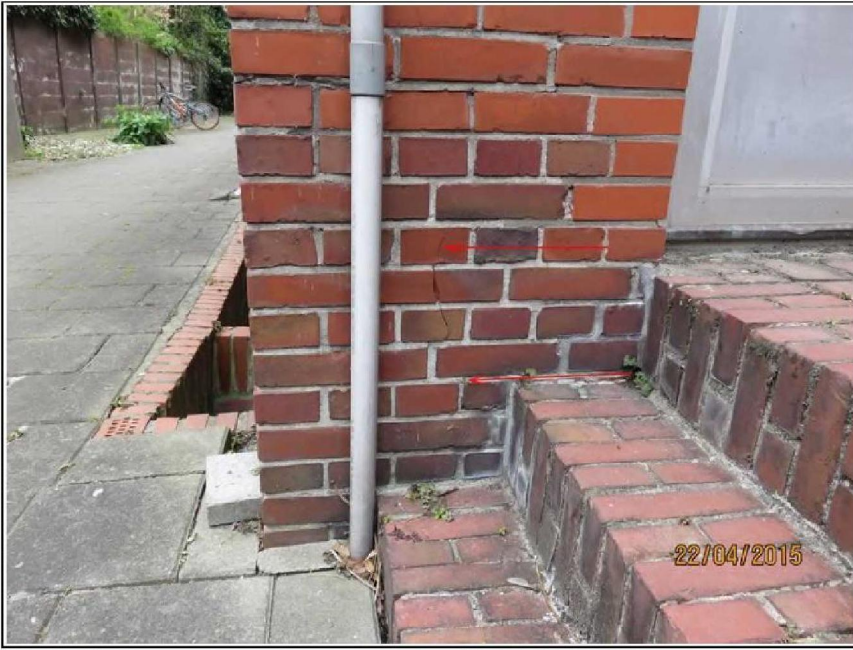
Schade 11, Diverse scheuren in voeg en stenen. (57784 22-4 (128))

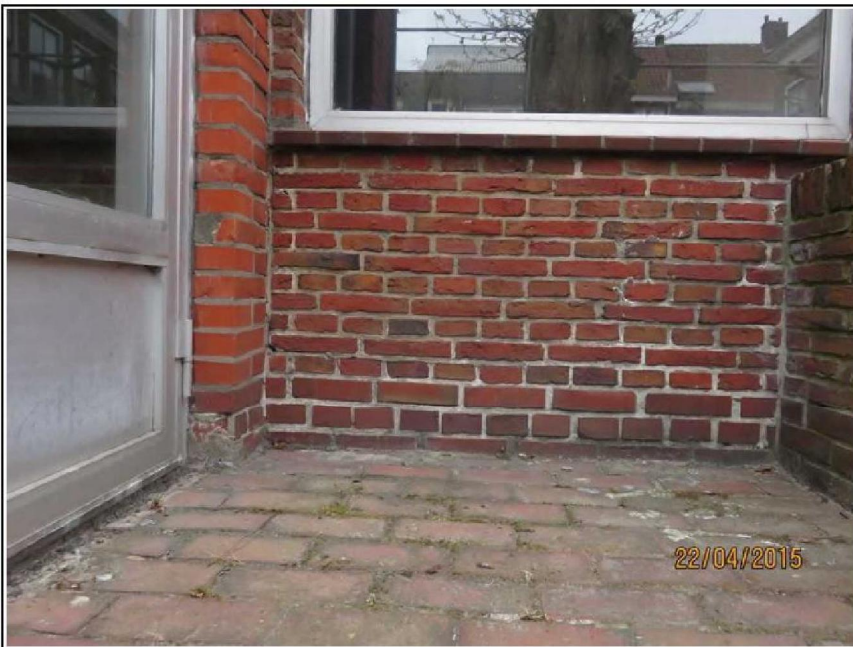
Schade 11, Diverse scheuren in voeg en stenen. (57784 22-4 (129))

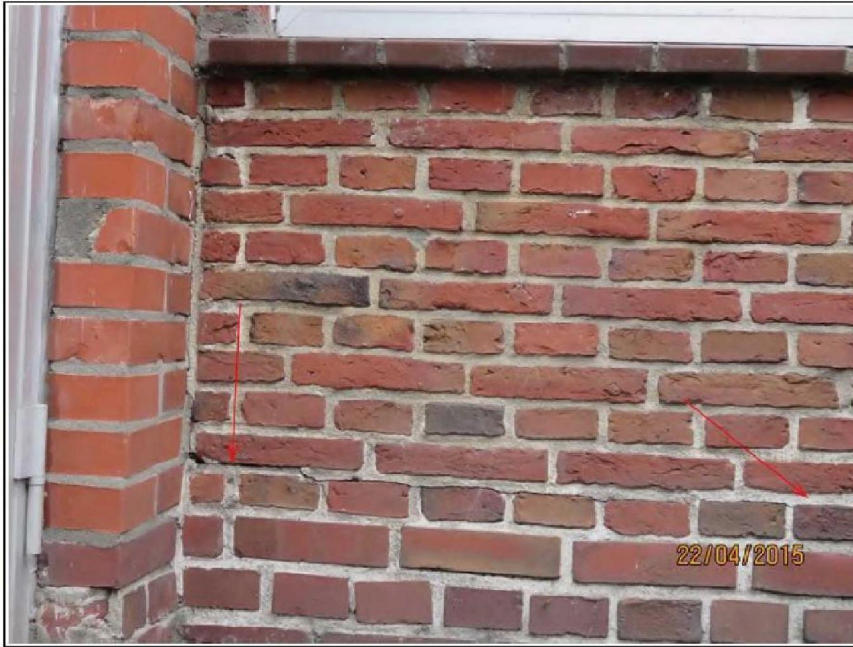
Schade 11, Diverse scheuren in voeg en stenen. (57784 22-4 (130))

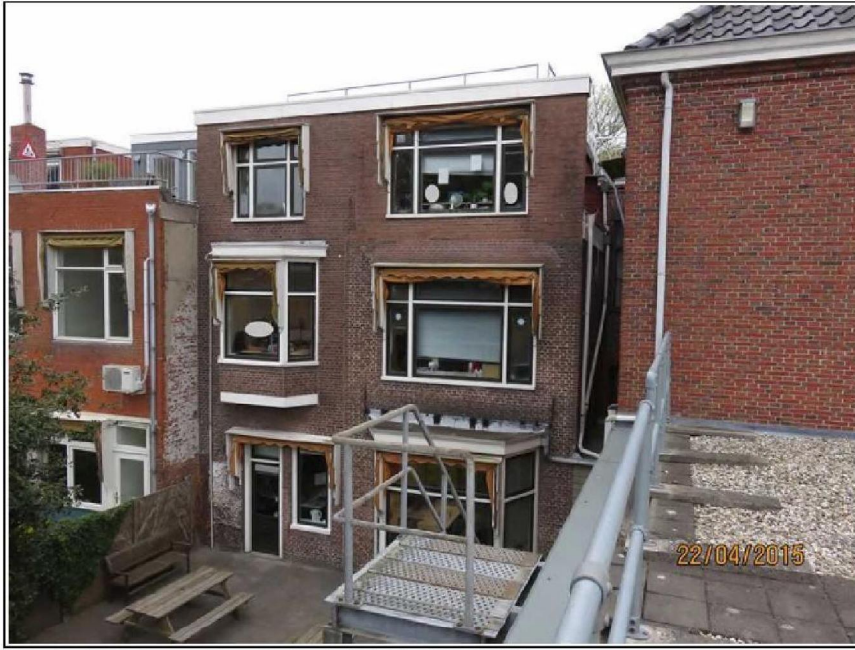
Schade 19, Scheuren in metselwerk (57784 22-4 (187))

18	57784 22-4 (201), 57784 22-4 (202)	3. Lichte scheur: Verticale scheur	Gebouwdeel 30 Voorgevel linker bovenhoek	21.2 Vervangen steen in gevelmetselwerk [1 stuks] 21.2 Herstellen voegwerk in metselwerk [1 m ²]	
19	57784 22-4 (187), 57784 22-4 (189), 57784 22-4 (191), 57784 22-4 (192), 57784 22-4 (193), 57784 22-4 (194), 57784 22-4 (197), 57784 22-4 (198)	2. Matige scheur: Scheuren in metselwerk	Gebouwdeel 30 Achtergevel	21.2 Herstellen voegwerk in metselwerk [4 m ²] 21.2 Vervangen steen in gevelmetselwerk [6 stuks]
