## RAPPORTAGE

### Bomen Effect Analyse (initiatieffase) Helpman-Noord in Groningen

Gemeente Groningen

30 juli 2024

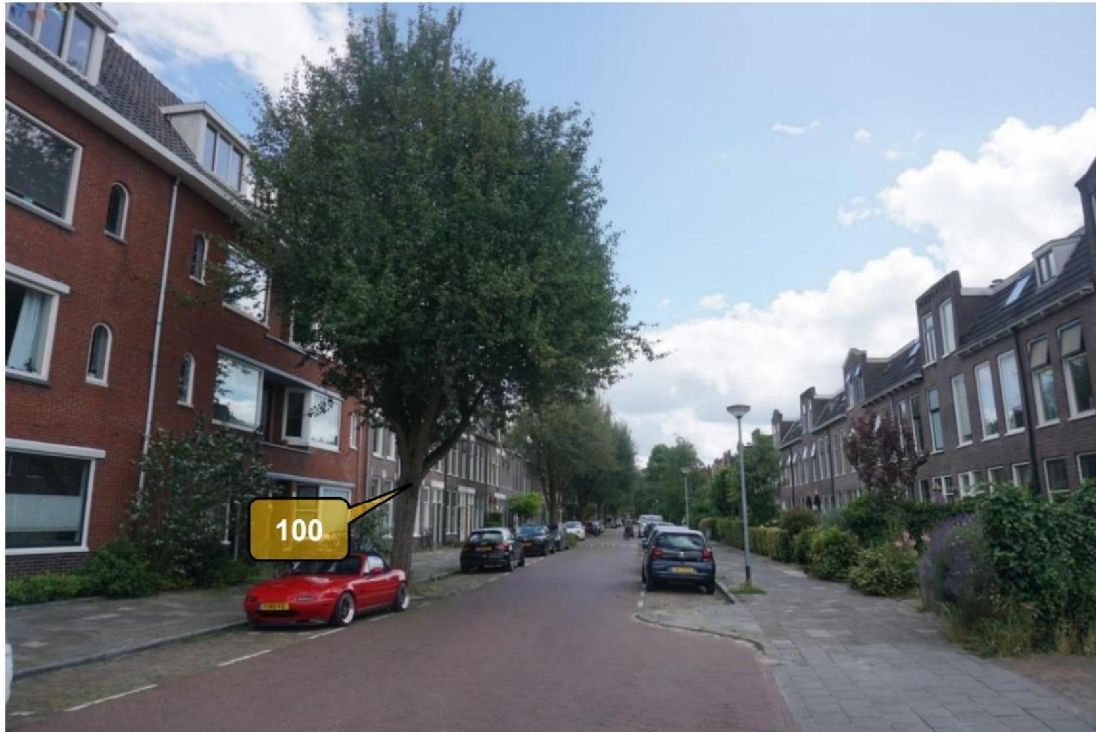
Foto 2: Monumentale peren aan de Helper Weststraat.

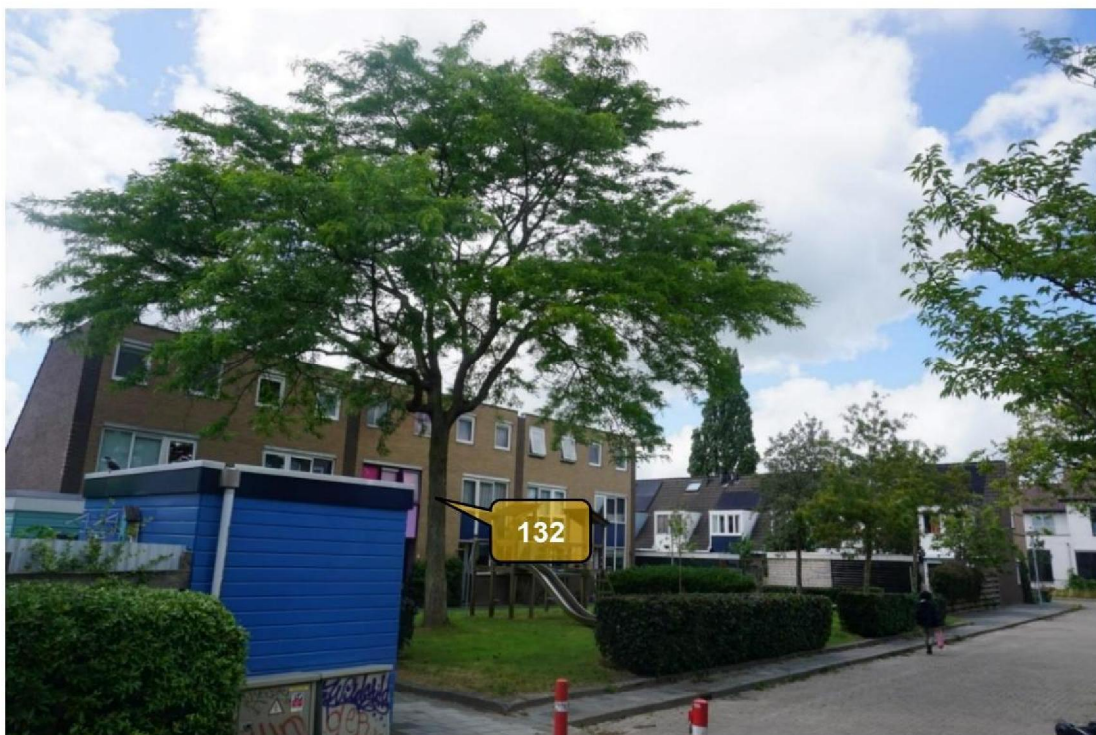
Foto 2: Potentieel monumentale valse Christusdoorn aan de Bosch van Rosenthalstraat.

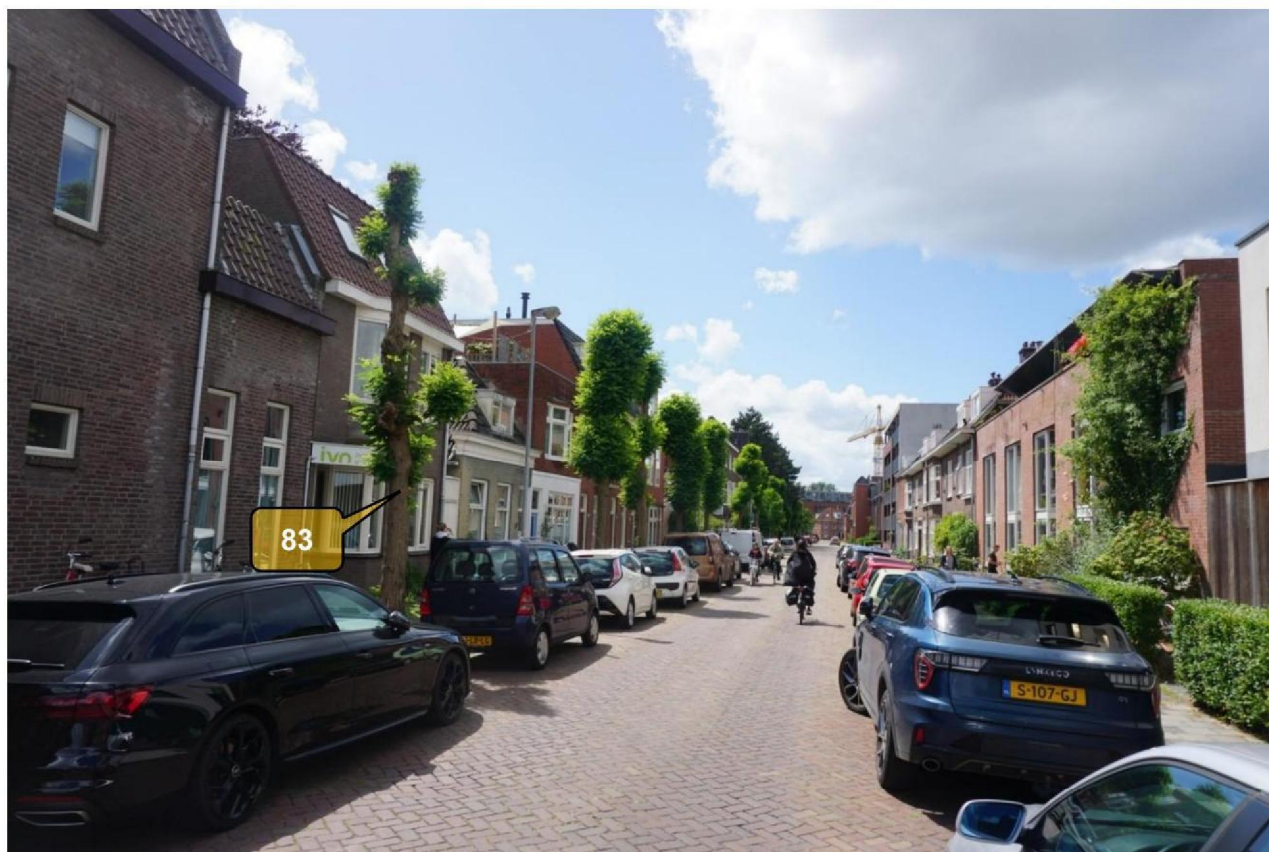
Foto 3: Vergunningplichtige bomen aan de Helper Westsingel. Dit zijn gekandelaberde/geknotte acacia's die als niet (potentieel) monumentaal zijn beoordeeld, maar wel een stamdiameter hebben van meer dan 20 centimeter.

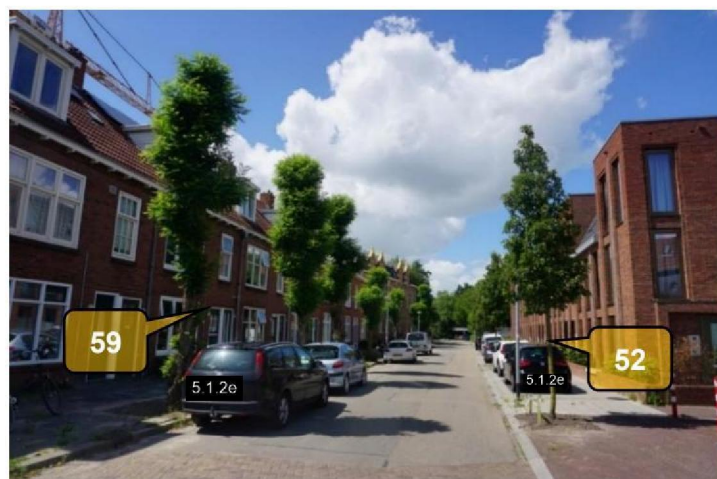
- De acacia's aan de Helper Westsingel zijn gekandelaberd en worden beheerd als knotboom (zie foto 8). De meeste van deze acacia's vertonen in meer en mindere mate houtrot, grootschalige bastnecrose en/of scheuren in de stam. Daarnaast is bij 4 van deze acacia's bloeding op de stam/stamvoet aangetroffen. Dit duidt op aantasting door honingzwam.

- Aan de Helper Westsingel zijn recent nieuwe woningen gebouwd, met huisnummer 67-83. Ter hoogte van deze woningen zijn nieuwe langspaarkeerplaatsen en een nieuwe stoep aangelegd. Hierbij zijn 4 sierperen met boomnummer 49-52 geplant in de verharding van de stoep, tussen de parkeerplaatsen (zie foto 8).

Foto 8: Helper Westsingel met rechts op de foto nieuwbouw en recent aangeplante sierperen.

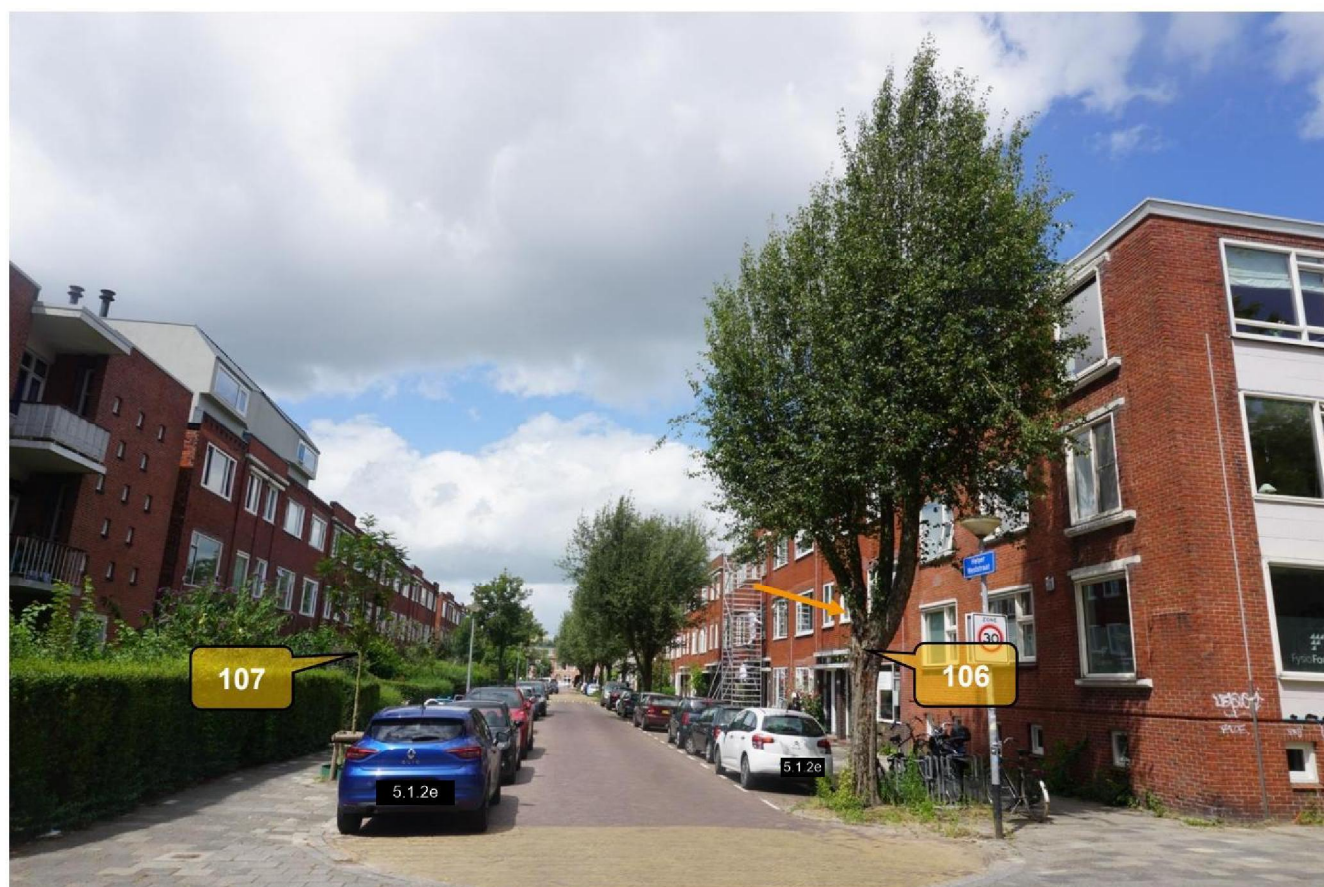
Met de bomeninventarisatie is geconstateerd dat van de monumentale peer met boomnummer 106 een zware gesteltak onder in de kroon is uitgebroken, waardoor een grote wond is ontstaan (zie foto 9).

Foto 9: Helper Weststraat, waarbij van de peer met boomnummer 106 een zware gesteltak is uitgebroken (aangegeven met oranje pijl).

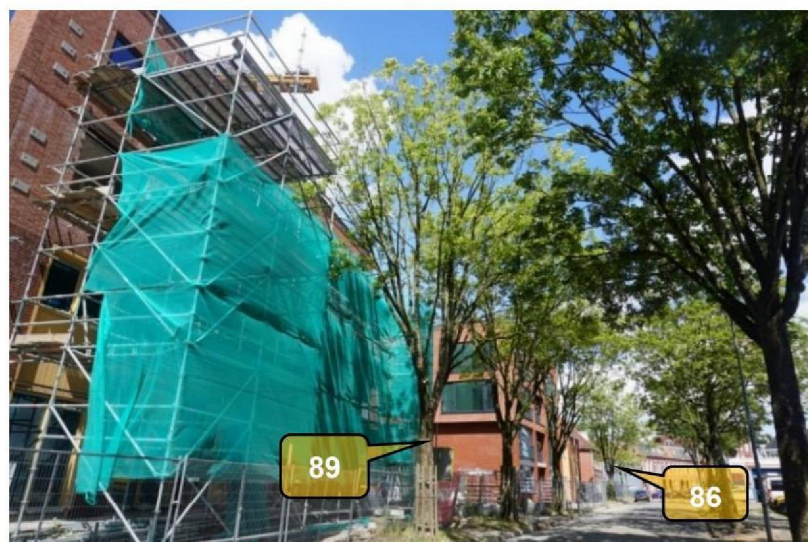
Met de inventarisatie is opgemerkt dat er tijdens het onderzoek nieuwbouw wordt gerealiseerd in de Jullensstraat voor het project 'Jullensblok'. Hierbij worden bij tenminste 4 bomen, met boomnummer 86-89, bouwwerkzaamheden binnen de kroonprojectie uitgevoerd (zie foto 11).

Foto 11: Bouwwerkzaamheden binnen de kroonprojecties van de esdoorns met boomnummer 87-89.

- Bouwwerkzaamheden binnen de kroonprojecties van een aantal bomen in de Jullensstraat waardoor er een groot risico is op schade bij deze bomen en vervroegde uitval;

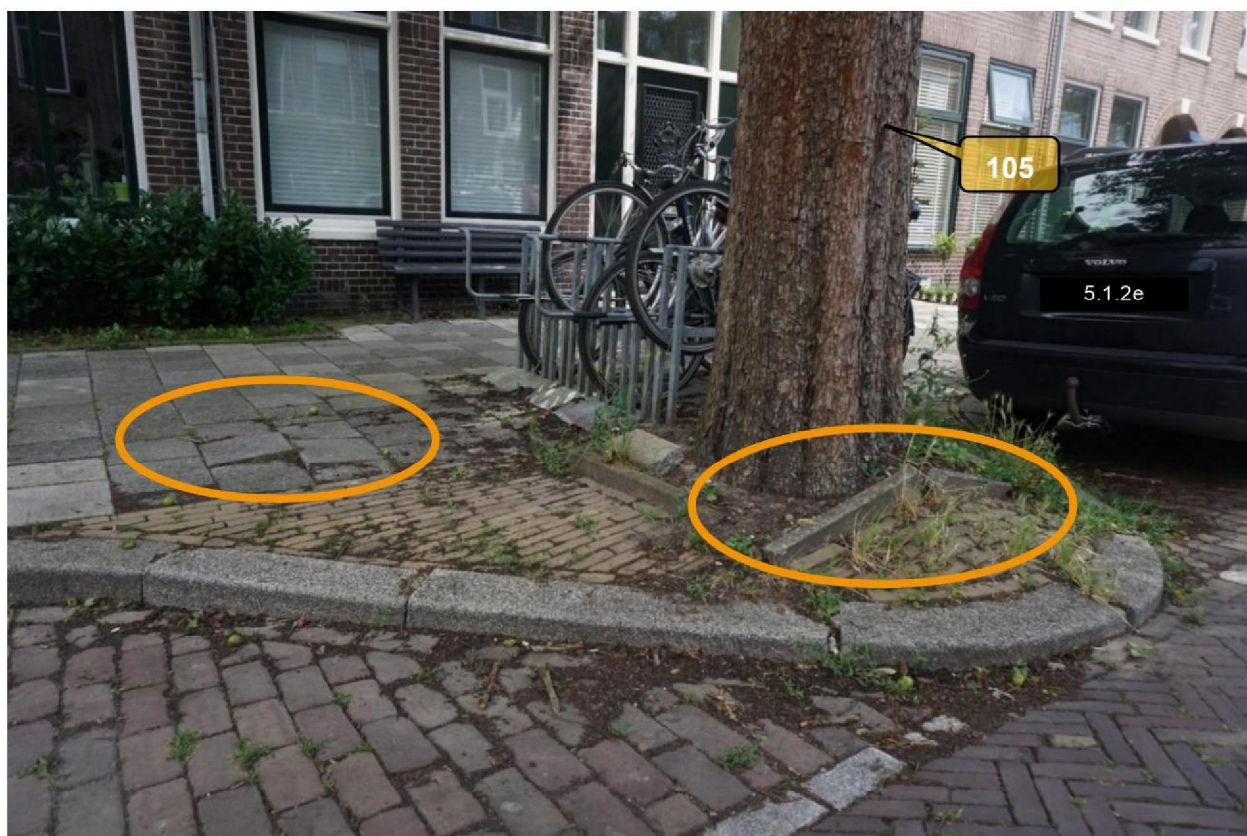
Foto 14: Ernstige opdruk van de verharding bij de peer met boomnummer 105 in de Helper Weststraat, aangegeven met oranje cirkels.

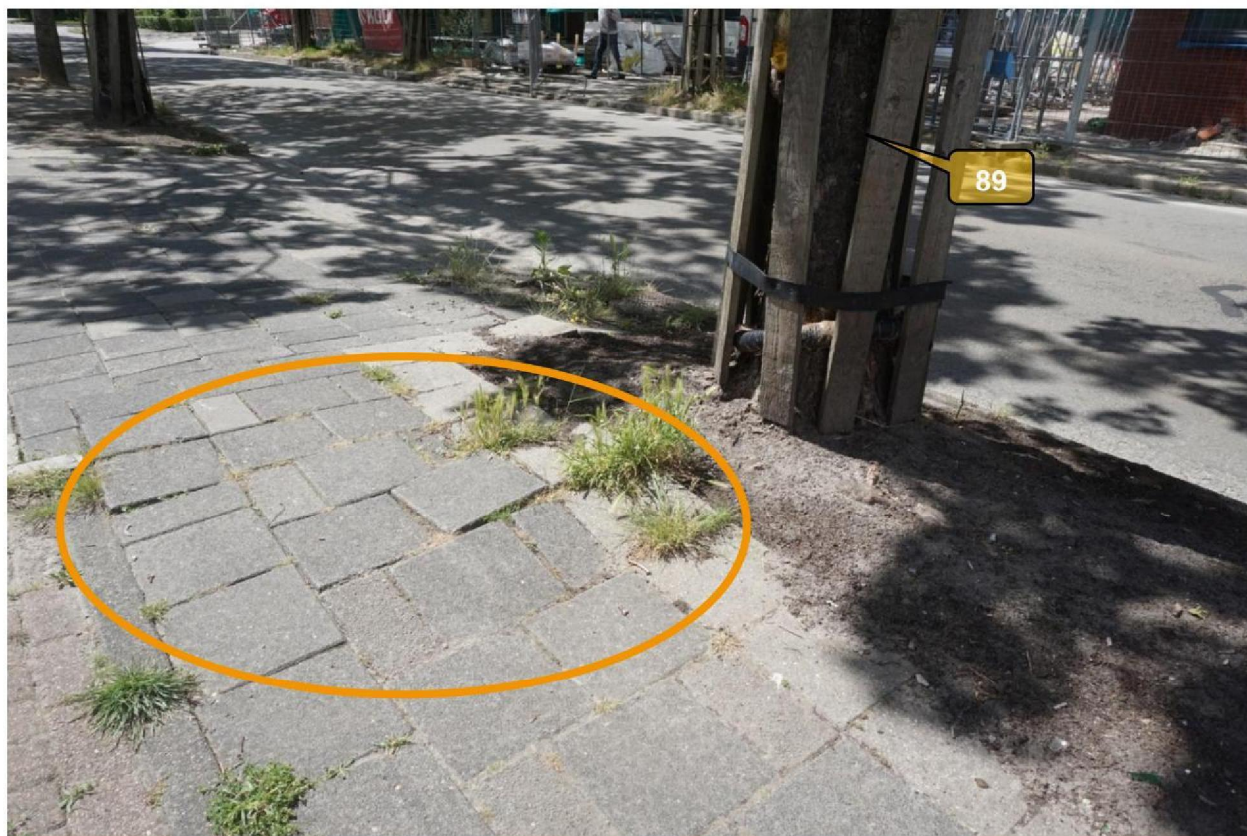
Foto 15: Ernstige opdruk van de verharding van de stoep bij de esdoorn met boomnummer 89 in de Jullensstraat, aangegeven met oranje cirkel.

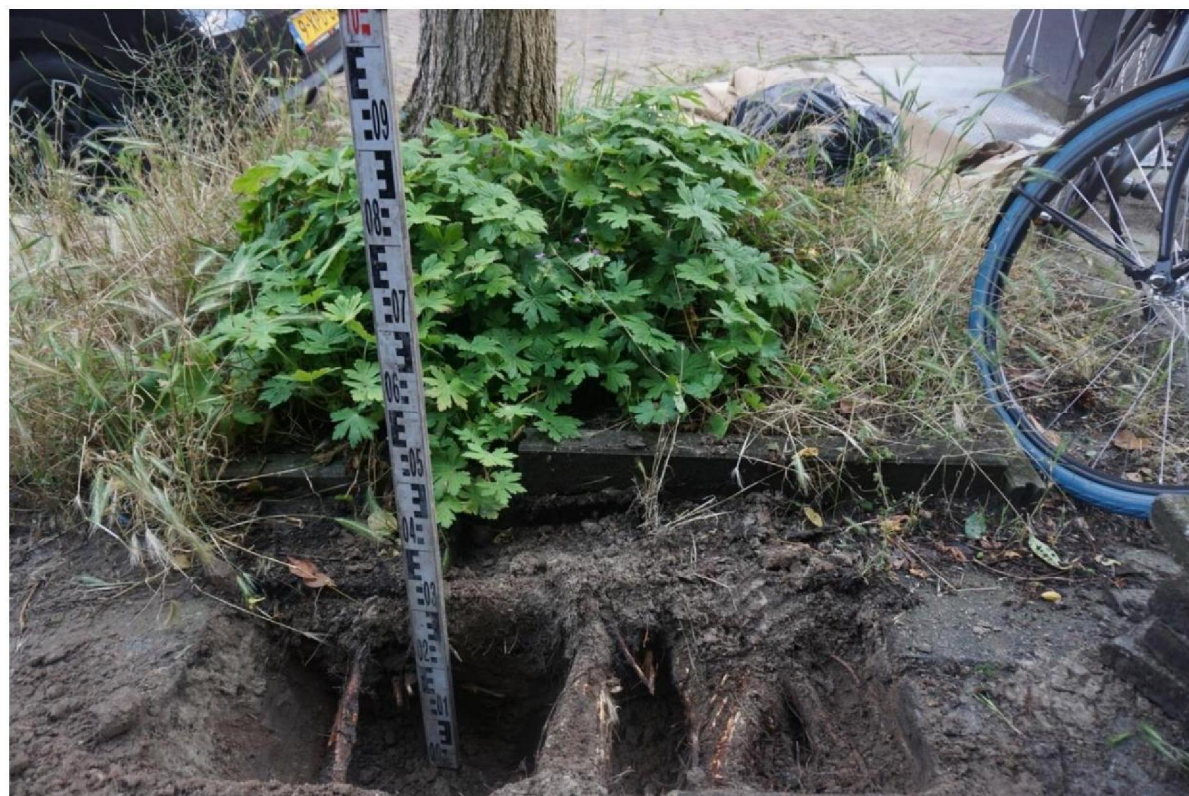
Foto 17: Proefsleuf bij de acacia met boomnummer 67 in de Helper Westsingel.

Uit de proefsleuven en grondboringen blijkt dat het bodemprofiel binnen het plangebied uit een mengsel van zand en klei bestaat. De zandgrond is humusarm en er is veel puin aangetroffen. De bomen die in de verharding staan, lijken geen groeiplaats te hebben meegekregen. Dat wil zeggen dat er rond de boomspiegels onder de verharding geen boomsubstraat is toegepast. De grondwaterstand is bij 1 boom in de Helper Weststraat vastgesteld op 120 cm diepte.

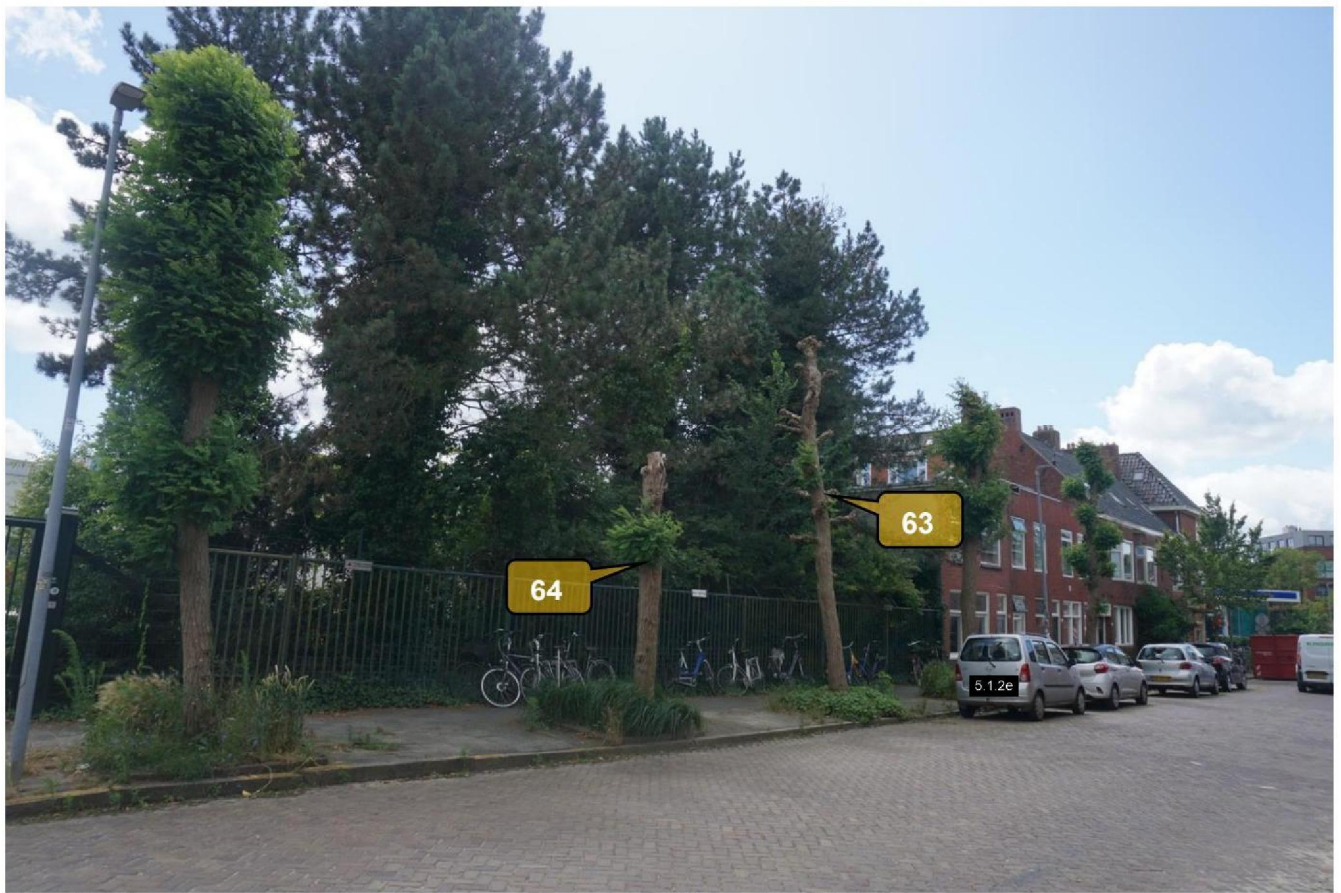
- De acacia's in de Helper Westsingel hebben door de knotvorm nauwelijks kroonvolume en vervullen daarom in zeer beperkte mate ecosysteemdiensten (zie foto 19 op pagina 26).

- Een groot aantal acacia's in de Helper Westsingel zijn mechanisch gezien in slechte staat, als gevolg van bastnecrose, houtrot en scheuren.

Foto 19: Afname van de conditie en uitval van bomen in de Helper Westsingel.
