## Advies Monumenten, 2<sup>e</sup> advies

Bammer : 5.1.2e : 5.1.2e  
Dossiernummer : GRN-00023555  
Adviseur : 5.1.2e : 5.1.2e  
Datum advies : 28 oktober 2025 (1<sup>e</sup> advies, 9 oktober 2025)  
Adres : Hereweg 61  
Aanvrager : Handhaving VTH  
Monumentale status : GM met mon.nr. 101075  
Datum indiening : 4 september 2025  
Betreft : Kunstwerk op gevel gemeentelijk monument zonder vergunning  
CRK : Ja (CRK d.d. 24 september 2025)

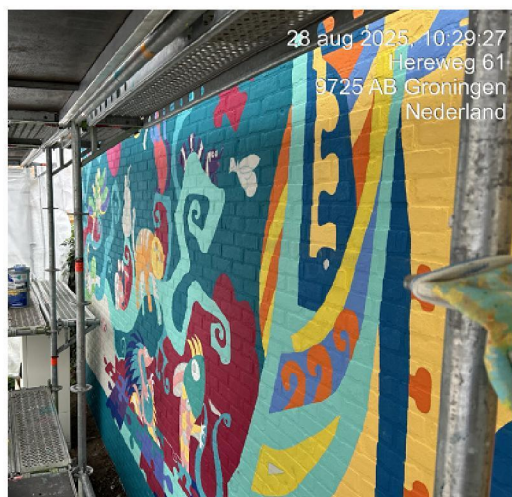
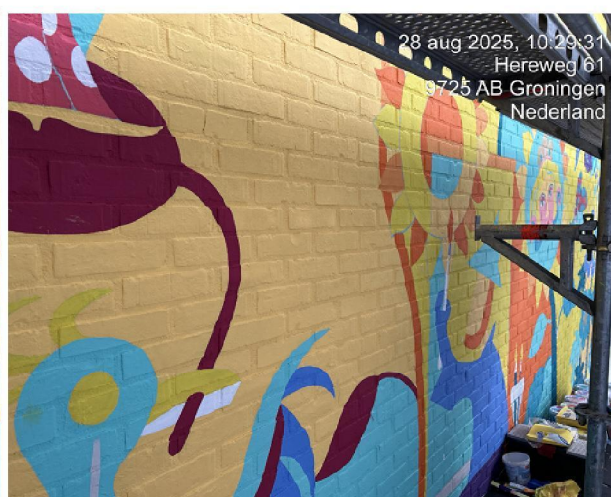
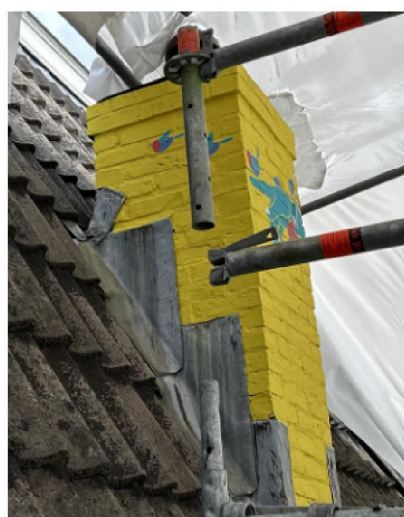
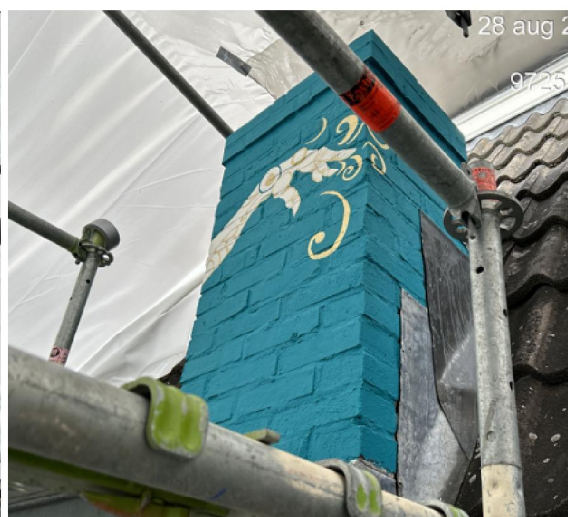
Op deze zijgevel en schoorstenen is een grote kleurrijke muurschildering aangebracht. Deze werkzaamheden aan een monument zijn vergunningsplichtig. Echter zijn deze schilderingen aangebracht zonder een vergunning.

Deze grote, kleurrijke muurschildering beslaat de gehele zijgevel en schoorstenen. Door haar omvang, kleurgebruik en expressieve karakter is het kunstwerk op zeer dominante wijze aanwezig. Hierdoor overschaduwde deze schildering de waarden van het monument op een wijze waardoor deze wordt ontsierd. De schildering voldoet daarom niet aan de basisvoorwaarden die worden gesteld aan toevoegingen aan monumentale objecten, namelijk: reversibiliteit, respect voor de bestaande waarden en inpassing binnen het historische karakter van het pand en de omgeving.

Naast de ontsierende overwegingen zijn er ook belangrijke bouwtechnische bezwaren tegen de muurschildering. Voor het schilderen van monumenten wordt een verf met een dampdoorlatendheidsklasse V1 aangeraden om mogelijke gevolgschade door vocht te beperken.

Er is aangegeven dat er voor deze muurschildering 6 lagen Sigmaverf met een dampdoorlatendheidsklasse V2 zijn aangebracht. Kijkende naar de echte waarde is dat is met 6 lagen dampdicht te noemen. Dit leidt vrijwel onvermijdelijk tot schade aan metselwerk en voegen, verslechtering van het binnenklimaat, en verlies van historische materialen.

Omdat de zijgevel onlosmakelijk onderdeel uitmaakt van het casco van de woning maakt het onderdeel uit van de monumentenstatus als geheel en is het aanpassen ervan vergunningsplichtig. Het maakt daarbij niet uit of het nu gaat om schilderingen op historisch of nieuwer bouw materiaal, de gevolgen die deze schilderingen voor het moment als geheel hebben veranderen er niet door. Het gaat daarbij zowel om de esthetische gevolgen van de schildering voor de beleving van het monument als de technische gevolgen door het toegepaste verf systeem zoals een verhoogde kans op vochttoename in het monument op de korte termijn en schimmelproblemen en vorstschade op de langere termijn.

**Deze muurschildering op zowel de zijmuur als de schoorstenen dienen van het pand verwijderd te worden.**

- De (verwijder)werkzaamheden mogen geen schade aanbrengen aan het monument;
- Er dient te worden onderzocht op welke wijze deze muurschildering kan worden verwijderd;
- De werkzaamheden dienen door een gespecialiseerd bedrijf te worden uitgevoerd;
- Er dient een duidelijke werkbeschrijving van de werkzaamheden te worden overlegd, waarbij de diverse mogelijkheden zijn toegelicht;
- De start van de (verwijder)werkzaamheden dient vooraf te worden gemeld aan de monumenten bouwinspecteur van de gemeente, zodat in overleg een proefstuk ter monsterring opgezet kan worden;
- Definitieve keuzes vinden plaats in gezamenlijkheid met de belanghebbende partijen en in overleg met de bouwinspecteur en de restauratiedeskundige van de vakgroep Erfgoed.
