## Advies Monumenten, 2<sup>e</sup> advies

Bammer : 5.1.2e : 5.1.2e  
Dossiernummer : GRN-00023555  
Adviseur : 5.1.2e : 5.1.2e  
Datum advies : 28 oktober 2025 (1<sup>e</sup> advies, 9 oktober 2025)  
Adres : Hereweg 61  
Aanvrager : Handhaving VTH  
Monumentale status : GM met mon.nr. 101075  
Datum indiening : 4 september 2025  
Betreft : Kunstwerk op gevel gemeentelijk monument zonder vergunning  
CRK : Ja (CRK d.d. 24 september 2025)

**Samenvatting:** Niet akkoord, zie advies.

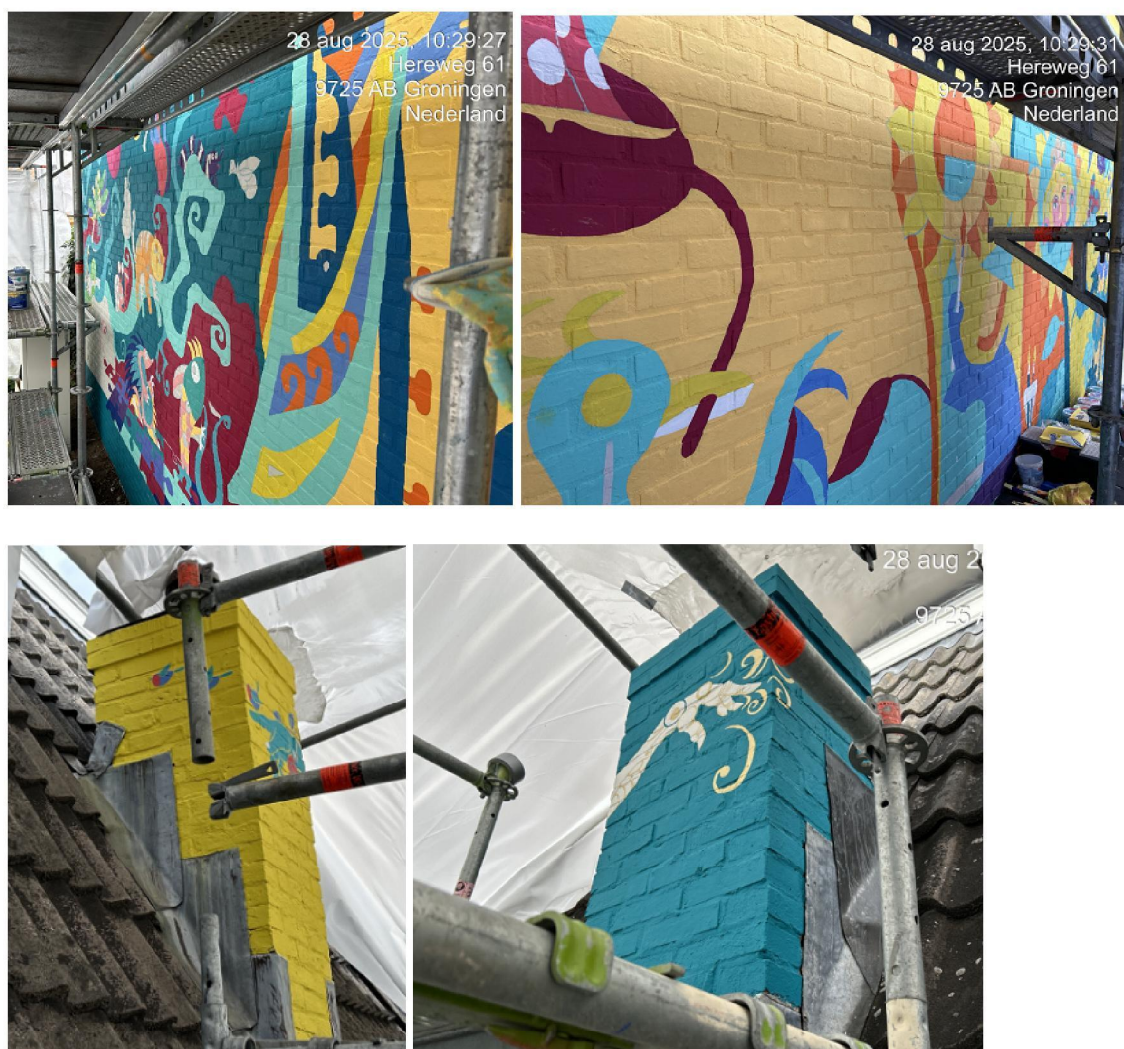
Op deze zijgevel en schoorstenen is een grote kleurrijke muurschildering aangebracht. Deze werkzaamheden aan een monument zijn vergunningsplichtig. Echter zijn deze schilderijen aangebracht zonder een vergunning.

Deze grote, kleurrijke muurschildering beslaat de gehele zijgevel en schoorstenen. Door haar omvang, kleurgebruik en expressieve karakter is het kunstwerk op zeer dominante wijze aanwezig. Hierdoor overschaduwde deze schildering de waarden van het monument op een wijze waardoor deze wordt ontsierd. De schildering voldoet daarom niet aan de basisvoorwaarden die worden gesteld aan toevoegingen aan monumentale objecten, namelijk: reversibiliteit, respect voor de bestaande waarden en inpassing binnen het historische karakter van het pand en de omgeving.

Naast de ontsierende overwegingen zijn er ook belangrijke bouwtechnische bezwaren tegen de muurschildering. Voor het schilderen van monumenten wordt een verf met een dampdoorlatendheidsklasse V1 aangeraden om mogelijke gevolgschade door vocht te beperken.

Er is aangegeven dat er voor deze muurschildering 6 lagen Sigmaverf met een dampdoorlatendheidsklasse V2 zijn aangebracht. Kijkende naar de echte waarde is dat is met 6 lagen dampdicht te noemen. Dit leidt vrijwel onvermijdelijk tot schade aan metselwerk en voegen, verslechtering van het binnenklimaat, en verlies van historische materialen.

Omdat de zijgevel onlosmakelijk onderdeel uitmaakt van het casco van de woning maakt het onderdeel uit van de monumentenstatus als geheel en is het aanpassen ervan vergunningsplichtig. Het maakt daarbij niet uit of het nu gaat om schilderijen op historisch of nieuwer bouw materiaal, de gevolgen die deze schilderijen voor het moment als geheel hebben veranderen er niet door. Het gaat daarbij zowel om de esthetische gevolgen van de schildering voor de beleving van het monument als de technische gevolgen door het toegepaste verfsysteem zoals een verhoogde kans op vochttoename in het monument op de korte termijn en schimmelproblemen en vorstschade op de langere termijn.

**Deze muurschildering op zowel de zijmuur als de schoorstenen dienen van het pand verwijderd te worden.**

- De (verwijder)werkzaamheden mogen geen schade aanbrengen aan het monument;
- Er dient te worden onderzocht op welke wijze deze muurschildering kan worden verwijderd;
- De werkzaamheden dienen door een gespecialiseerd bedrijf te worden uitgevoerd;
- Er dient een duidelijke werkbeschrijving van de werkzaamheden te worden overlegd, waarbij de diverse mogelijkheden zijn toegelicht;
- De start van de (verwijder)werkzaamheden dient vooraf te worden gemeld aan de monumenten bouwinspecteur van de gemeente, zodat in overleg een proefstuk ter monsterring opgezet kan worden;
- Definitieve keuzes vinden plaats in gezamenlijkheid met de belanghebbende partijen en in overleg met de bouwinspecteur en de restauratiedeskundige van de vakgroep Erfgoed.
