Datum: 12 januari 2024
Ons kenmerk: K2440004
Opgesteld door: 5.1.2e
Gecontroleerd door:
Betreft: Asbestinventarisatie onderzoek
Locatie: Peizerweg 172 te Groningen

BIJLAGE 1: SITUATIETEKENING

Projectcode: K2440004

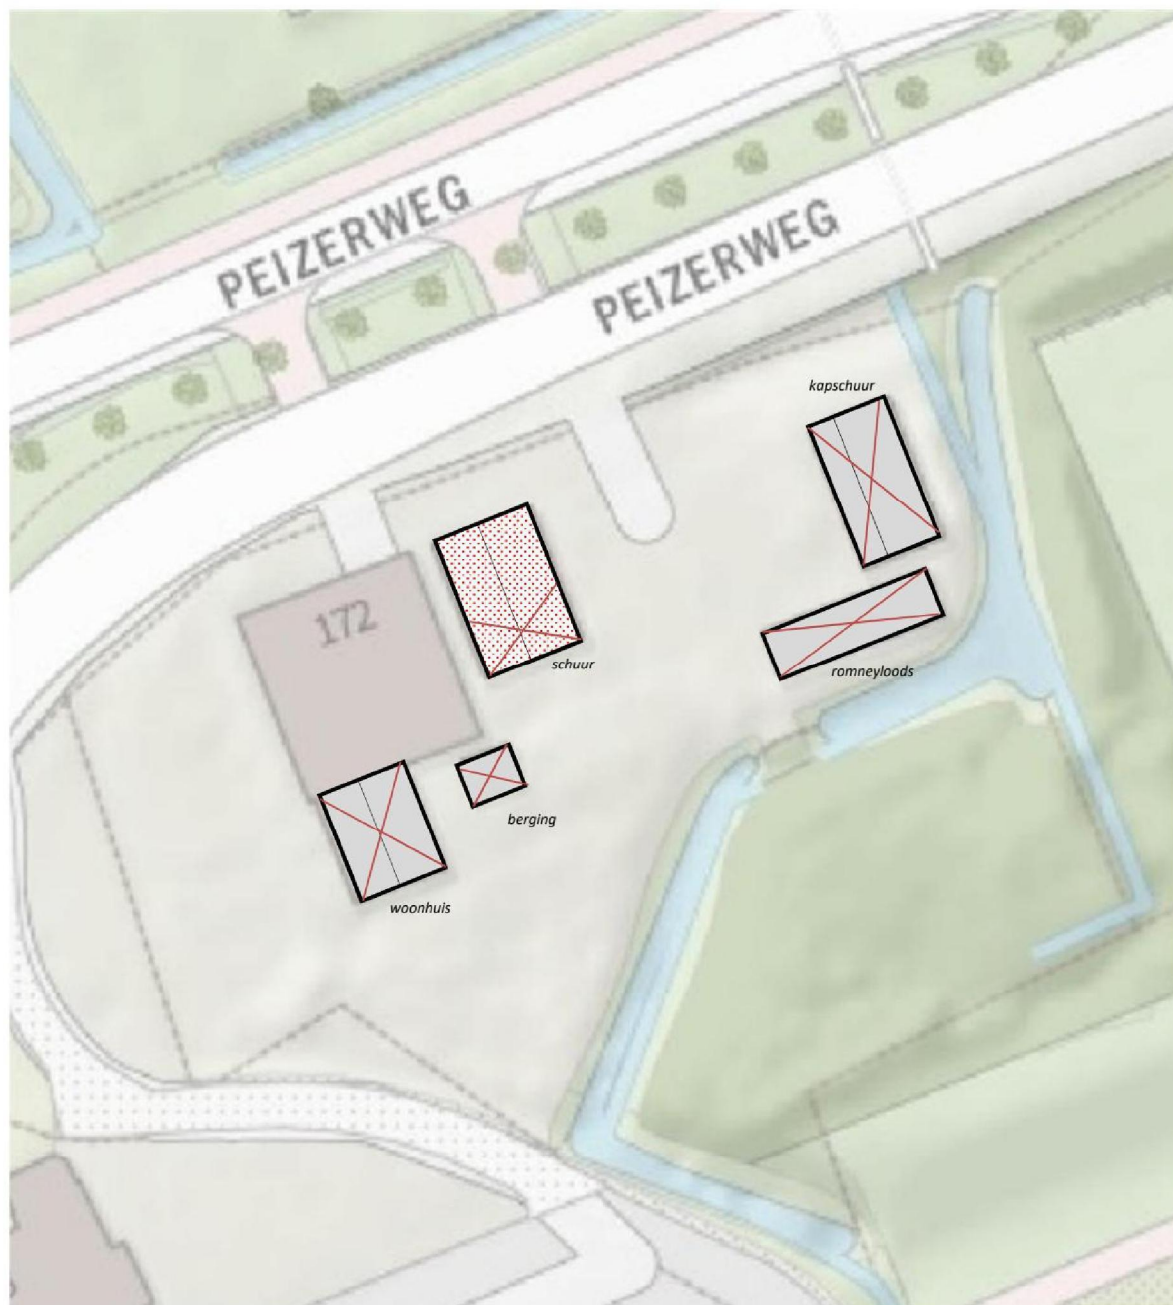
OVERZICHT

Bouwwerk niet toegankelijk
