Plan van aanpak Hoog Risico Bouw Elementen Hanze Hogeschool

7 september 2015

Project: **Hanzehogeschool**
Betreft: **Hoog Risico Bouw Elementen**

Code: 13663/SA062

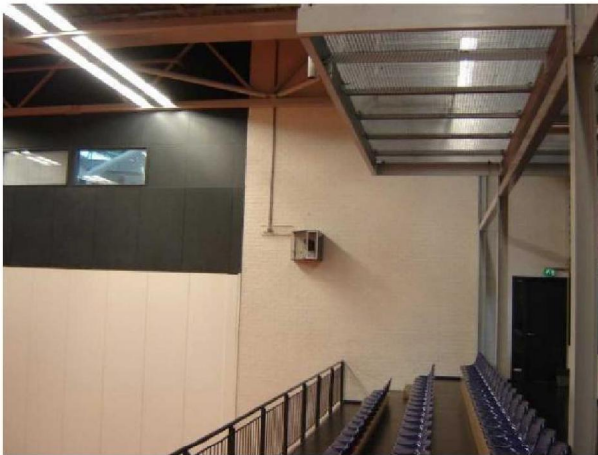
Figuur 1: Gemetselde wand sporthal

Het betreft een over een aantal verdiepingen doorgaande metselwerk wand in de sporthal. De gemetselde wand is over de volledige hoogte door gemetseld en vormt onder seismische belasting een valgevaarlijk risico. De wand heeft voor zover waarneembaar niet voldoende verankeringen aan een constructie.

Vervolgens zal een seismisch constructeur moeten beoordelen of er rekenkundig een veiligheidsrisico te bepalen is, door middel van een seismische berekening.

De maatregelen zijn afhankelijk van de uitkomsten. Gedacht kan worden aan het aanbrengen van steunen door middel van staalprofielen.

Een alternatief is de wand te vervangen voor een lichtgewicht wand.

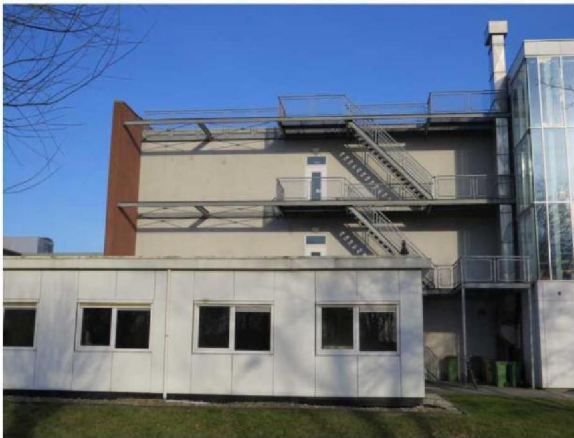
Figuur 2: Vrijstaand afzuigkanaal op het dak

Het afzuigkanaal is niet aan de gevel en of dak gezeurd. Het afzuigkanaal vormt een valgevaarlijk risico. Momenteel is er echter geen sprake van direct risico.

Geadviseerd wordt als Nader Onderzoek om de verankering van het afzuigkanaal en de stabiliteit te controleren. Zie hiervoor het gestelde onder 3.1.

Naar verwachting is de uitkomst dat het afzuigkanaal aan het dak verankerd dient te worden. Hiervoor kan door de seismisch constructeur een voorstel worden ingediend, waarna er met een uitvoerende partij tot montage gekomen kan worden.

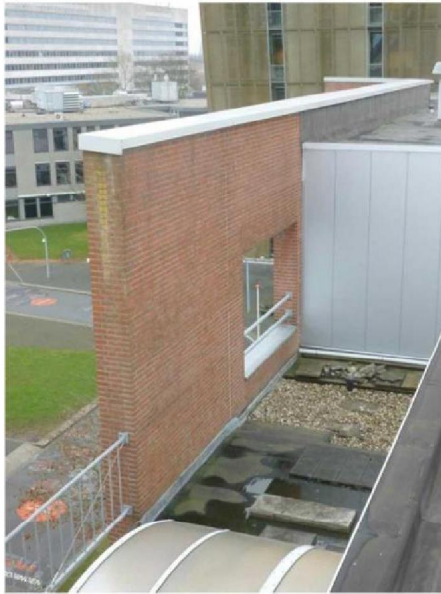
Figuur 3: Ommetselde vrijstaande stalen frames

Een hoge vrijstaande gemetselde gevel vormt een valgevaarlijk risico. Het is niet duidelijk hoe de gevel gesteund is. Momenteel is er echter geen sprake van direct risico.

Er is Nader Onderzoek geadviseerd, om deze gemetselde gevelelementen nader op stabiliteit te controleren.

Er dient gekeken te worden of er een stalen structuur in de gevel aanwezig is. Mogelijk zijn hier nog originele tekeningen van beschikbaar. Mocht dat niet het geval zijn, dan is nader (destructief) onderzoek ter plaatse nodig. Afhankelijk van de bevindingen kan de gevel berekend worden.

De maatregelen zijn afhankelijk van de uitkomsten. Gedacht kan worden aan, indien noodzakelijk, de elementen te voorzien van stabiliteitsverbanden of schoren. Het (deels) verwijderen is ook een optie als voorgaande niet of lastig is uit te voeren.

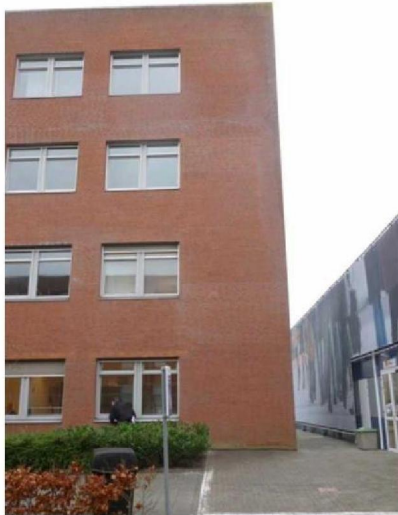
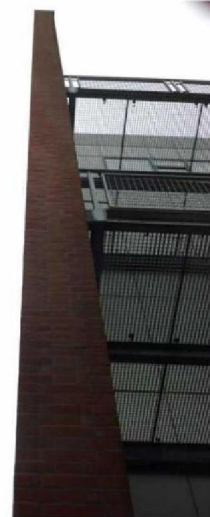
Figuur 4: Vrijstaande metselwerk gevoelselementen

Het betreft een hoge, vrije gemetselde gevel. Deze vormt een valgevaarlijk risico. Het is niet duidelijk hoe de gevel gesteund is. Momenteel is er echter geen sprake van direct risico.

Geadviseerd wordt als Nader Onderzoek om de gebouw-hoge gemetselde gevelelementen nader op stabiliteit te controleren. Zie hiervoor het gestelde onder 3.3.1.

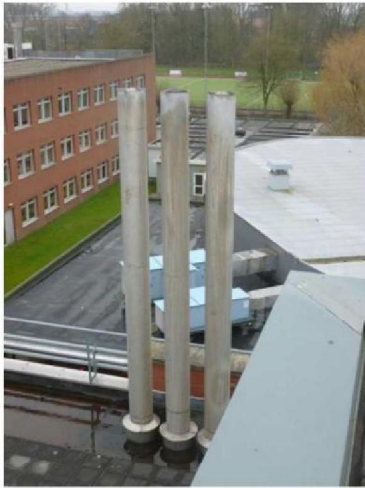
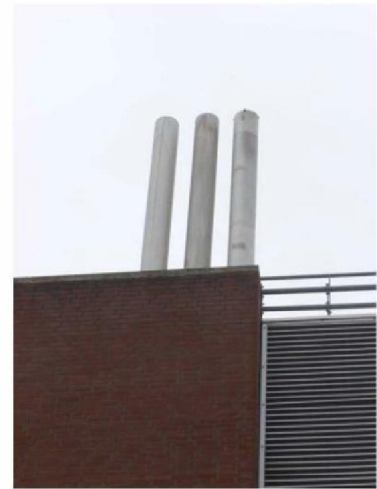
Figuur 5: Vrijstaande schoorstenen

De schoorstenen zijn niet aan dak gezekeerd. De schoorstenen vormen een valgevaarlijk risico. Momenteel is er echter geen sprake van direct risico.

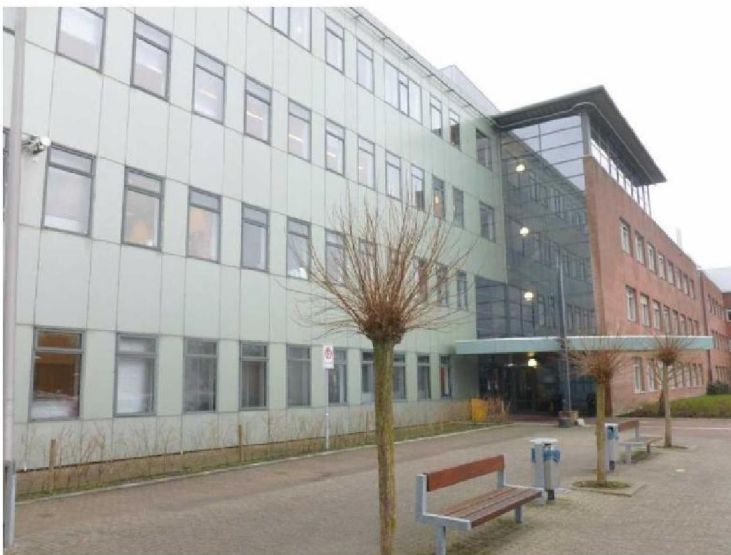
Figuur 6: Stalen luifel t.p.v. de entree

De entreeluilfel heeft beperkte koppelingen aan de gevel. De entreeluilfel vormt een instortingsgevaar/ valgevaarlijk risico. Momenteel is er echter geen sprake van direct risico.

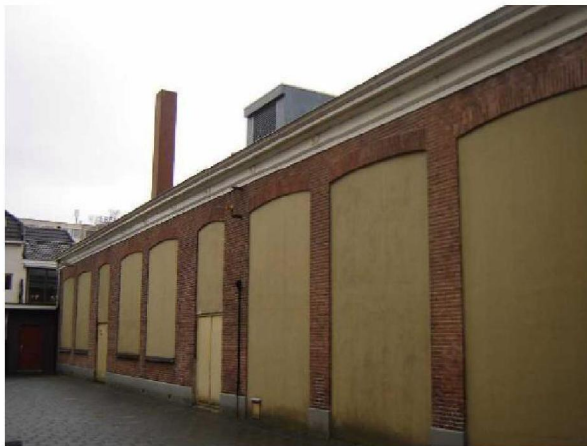
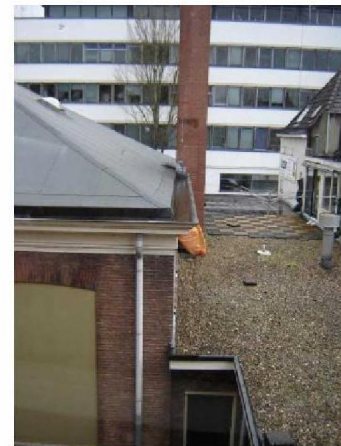
Figuur 7: Slank gemetselde schoorsteen

De gemetselde schoorsteen is zeer slank en overschrijdt de ratio van 3,0. De gemetselde schoorsteen vormt daarmee een valgevaarlijk risico, verhoogd vanwege de afstand van de hoge schoorsteen tot aan de naastgelegen woning. Ook het vallen van de schoorsteen door de constructie van het eigen gebouw is een aanzienlijk hoog risico.

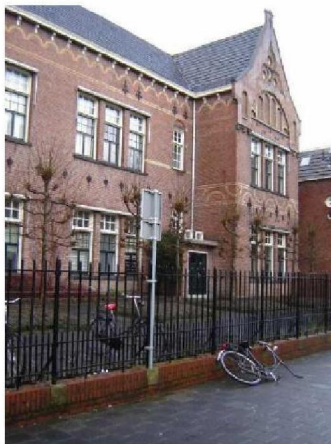
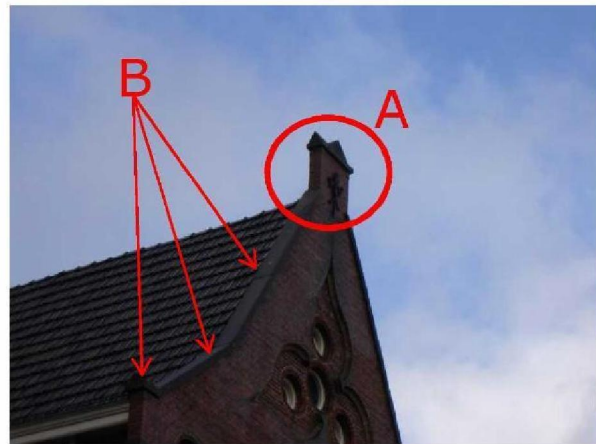
Figuur 8: Niet gesteunde metselwerk delen en aan de topgevel

De kwaliteit van de verbinding tussen het metselwerk en de natuursteen muurafdekker is niet bekend. Deze metselwerk delen aan de bovenkant van de voorgevel vormen een valgevaarlijk risico.

Actie: Nader Onderzoek (zie figuur 8 markering B)

Een seismisch constructeur kan deze situatie nader beoordelen. Zie hiervoor het gestelde onder 3.1. Ook het onderliggende metselwerk dient op scheurvorming en slecht voegwerk gecontroleerd te worden en indien nodig herstellen zodat de stabiliteit is geborgd.

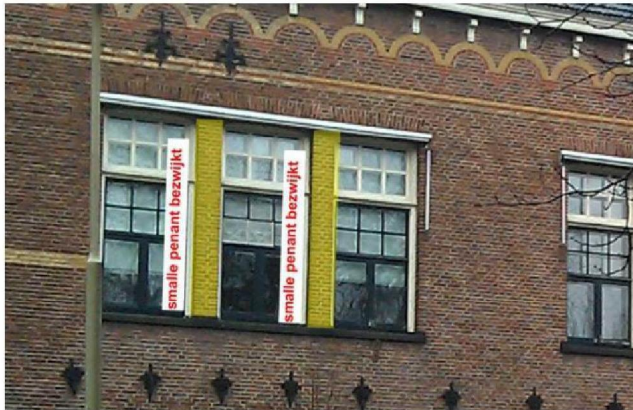
Figuur 9: Gemetselde penanten

De gemetselde penanten kunnen door de opgelegde vervormingen bezwijken. De gemetselde penanten vormen een valgevaarlijk risico, maar kunnen ook een bezwijken van de wand inleiden.

Geadviseerd wordt als Nader Onderzoek om de penanten nader te onderzoeken. Hiertoe dienen deze eerst worden ingemeten. Een seismisch constructeur kan deze situatie nader beoordelen. Zie hiervoor het gestelde onder 3.1. Idealiter wordt het pand als geheel constructief beschouwd en doorgerekend. Dit leidt mogelijk tot de conclusie dat de penanten geen "Collapse Hazard" vormen.

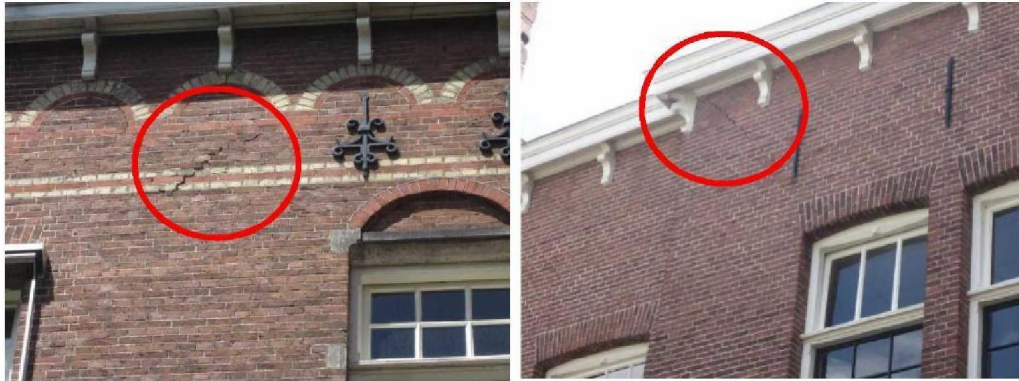
Figuur 10: Scheuren en weggedrukte bakstenen

Geconstateerd zijn enkele scheuren in het gevelmetselwerk en weggedrukte bakstenen.

De scheuren en de weggedrukte bakstenen in het gevelmetselwerk kunnen verschillende oorzaken hebben. Wij adviseren "Nader onderzoek" om de oorzaak te kunnen vaststellen en de mate van risico. Dit houdt in dat er een bouwinspecteur die bekend is met schades bij metselwerk een opname dient te verrichten. Gezien de hoogte van de gevel zal er een hoogwerker moeten worden gebruikt.

Het opnamerapport kan ten aanzien van de schade door een bouwkundige nader worden beoordeeld, en kan een hersteladvies worden opgesteld. Een seismisch constructeur kan nader beoordelen of de veiligheid ten aanzien van aardbevingen in het geding is.

Afhankelijk van de uitkomsten kan een schadeherstelplan worden opgesteld, dat door een deskundige aannemer kan worden uitgevoerd. Afhankelijk van de beoordeling van de seismisch constructeur zijn er wellicht aanvullende constructieve maatregelen nodig.

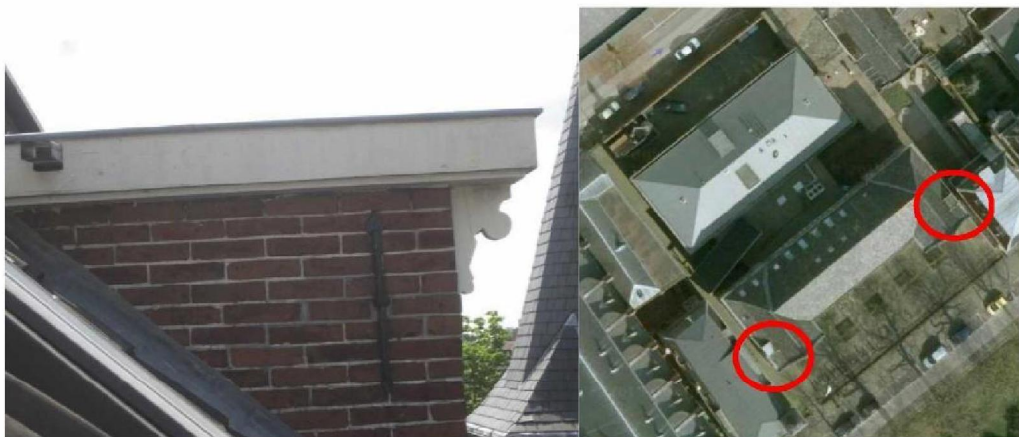
Figuur 11: Gemetselde dakkapellen

De gemetselde dakkapellen aan beide zijden van de hoogbouw steunen op de kapconstructie en vormen bij seismische trillingen een valgevaar.

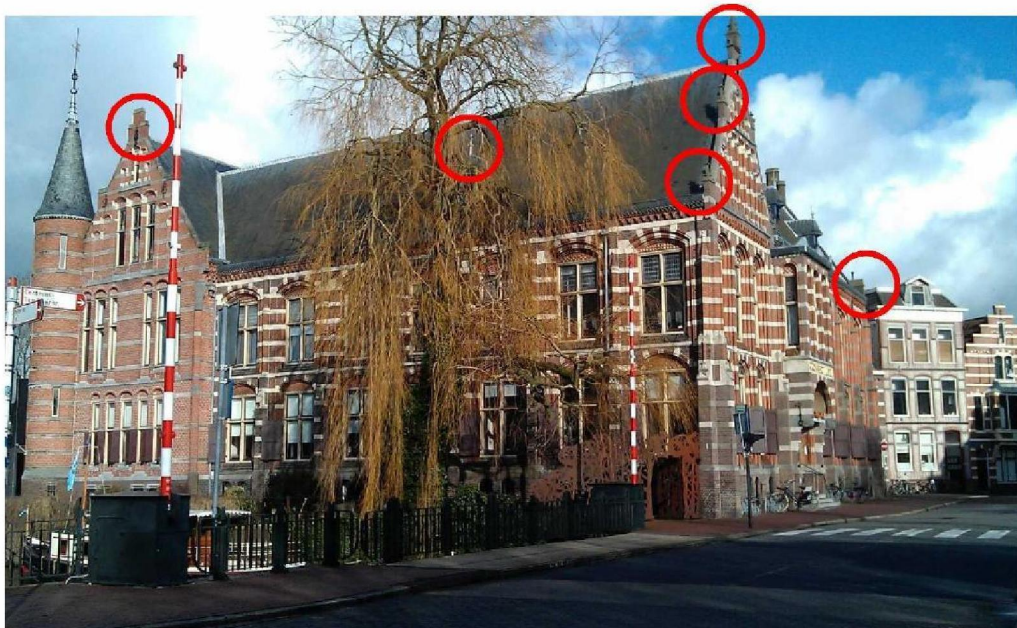
Figuur 14: Niet gesteunde metselwerk geveldelen en ornamenten

De metselwerk delen aan de gevels zijn niet gesteund en overschrijden de hoogte-dikte verhouding van 2.5. De kwaliteit van de verbinding tussen het metselwerk en de ornamenten en muurafdekkers is niet bekend. Deze elementen vormen een valgevaarlijk risico.

Actie: Directe Actie (zie figuur 14 t/m figuur 16)

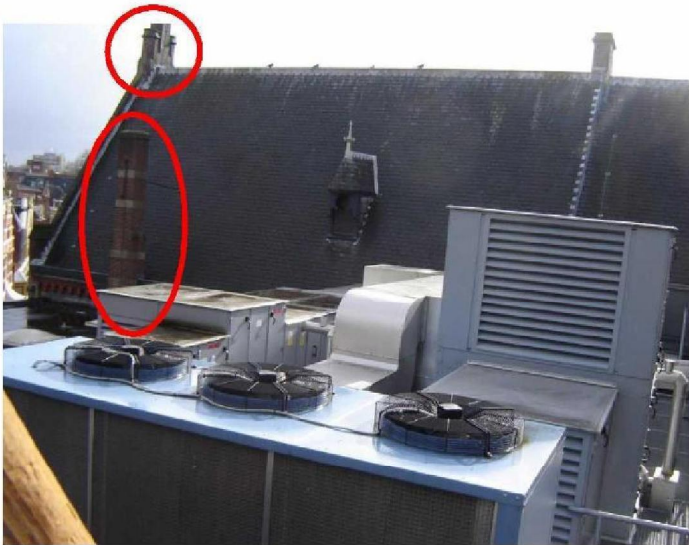
Figuur 17: Gemetselde schoorstenen

De gemetselde schoorstenen zijn slank en overschrijden de ratio van 3,0. De gemetselde schoorstenen vormen een valgevaarlijk risico.

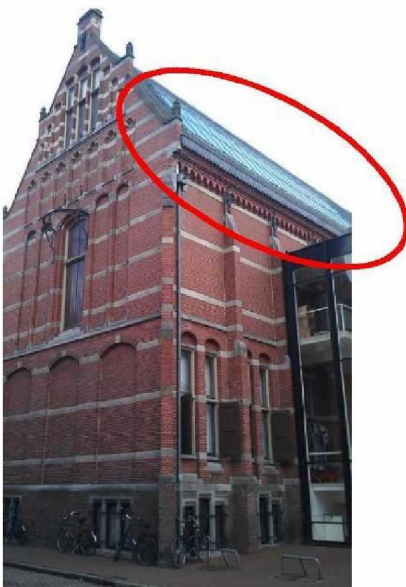
Figuur 18: Lichtstraat van draadglasplaten

De lichtstraat met draadglas boven het glazen plafond van de expositieruimte is niet gelaagd en voldoet daarmee niet aan de ASCE. Daarbij is de lichtstraat vormgevoelig. De lichtstraat vormt een valgevaarlijk risico naar buiten maar ook naar binnen voor de glazen plafondkoepel.

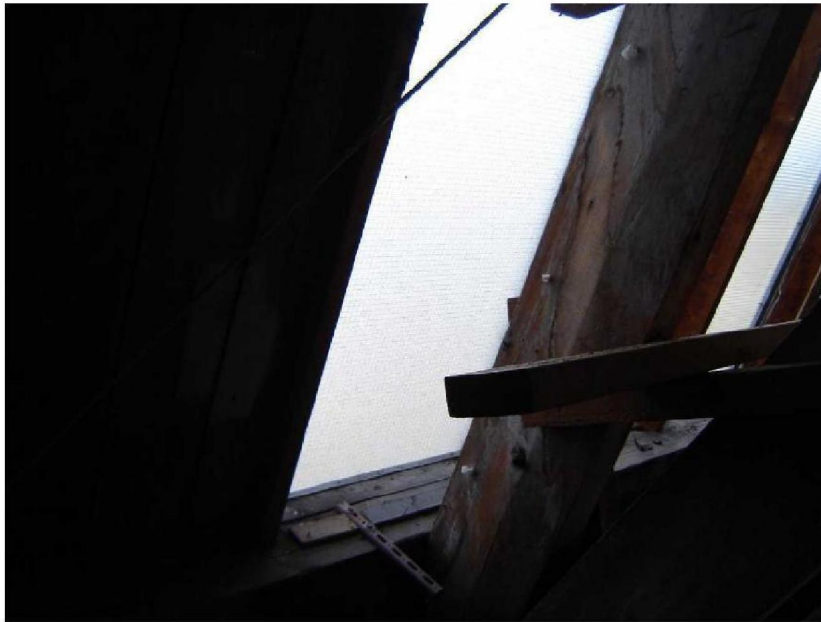
Figuur 19: Lichtstraat van draadglasplaten van binnenuit gezien

Actie: *Nader Onderzoek (zie figuur 19 en figuur 13)*

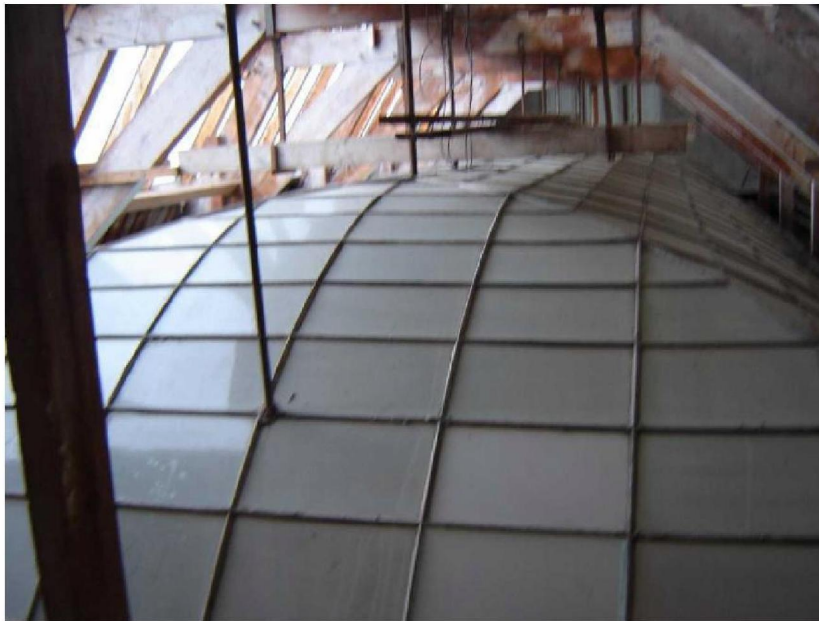
Figuur 20: Bovenkant glazen plafondkoepel expositieruimte, links is de lichtstraat van draadglasplaten te zien

De kleine ruiten in het glazen plafond zijn niet gelaagd en de sponningen in het stalen frame zijn ondiep. Het stalen frame is niet stijf en kan geen vervormingen opnemen waardoor het glas uit de sponning kan vallen. Dit is een valgevaarlijk risico.

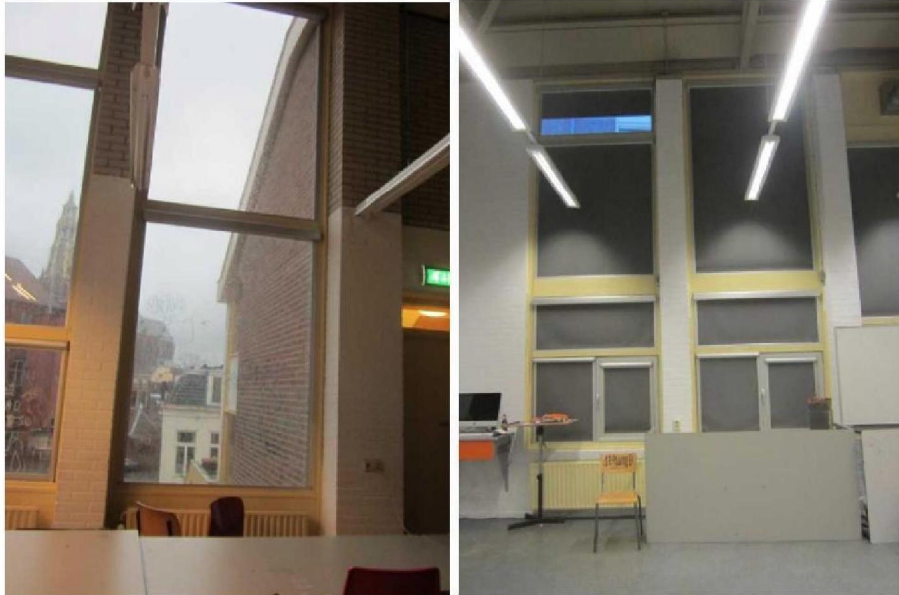
Figuur 21 Hoge metselwerk penanten tbv steunen kozijnen

Door de grote verdiepingshoogte in verschillende delen van het gebouw komen in de gevels zeer slanke penanten voor die de verdiepingshoge gevelpuien steunen. Deze penanten vormen een valgevaarlijk risico door de grote slankheid, maar geven ook een verhoogd risico op instortingsgevaar als deze penanten ook nog vloerdragend zijn.

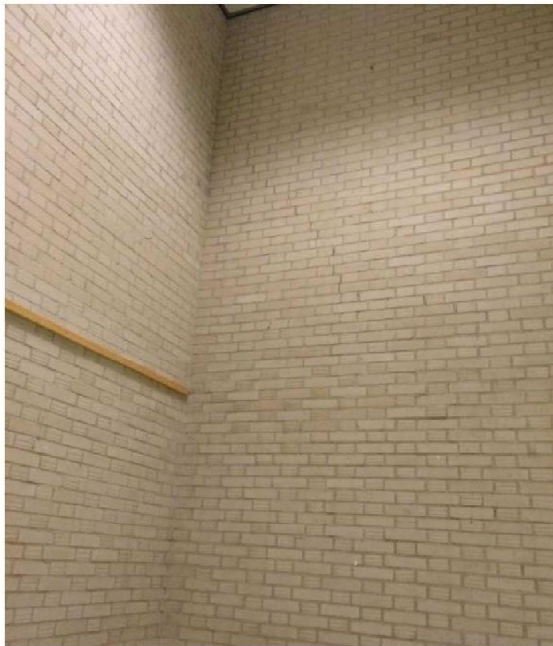
Figuur 22 Hoge metselwerk wand in ruimte kb 05

In ruimte kb 05 staat een 6,3m hoge metselwerk wand met scheurvorming. Het is niet duidelijk hoe deze scheurvorming ontstaan is, maar geeft deze wand wel verminderde samenhang. Daardoor vormt deze wand een verhoogd risico op valgevaar.

Net als bij 3.22 vormt de wand een integraal onderdeel van de hoofddraagconstructie. Bij deze HRBE wordt dan ook geadviseerd de HRBE mee te nemen in een totale analyse van de hoofddraagstructuur.

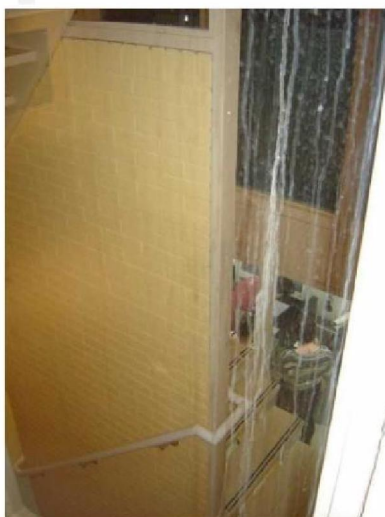
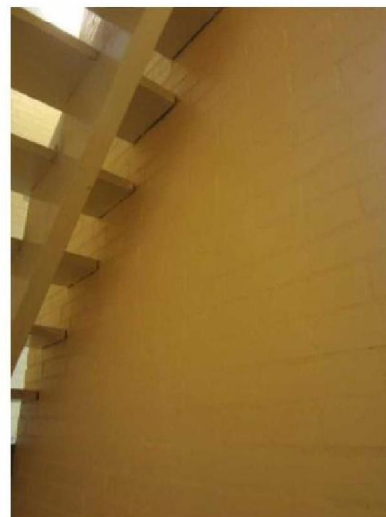
Figuur 23: Vrijstaande halfsteens muur in schalmgat van trap

Het betreft de over een aantal verdiepingen doorgaande metselwerk wand in het trappenhuis van bouwdeel B. De wand is gemetseld over de hoogte van een aantal verdiepingen zonder dat deze wordt gesteund. De wand is half steens uitgevoerd. Deze wand vormt een valgevaarlijk risico; het element is instabiel en staat in een route die bij vluchten gebruikt kan worden. De wand doet voor zover waarneembaar alleen dienst voor het bevestigen van de trapeleuning.

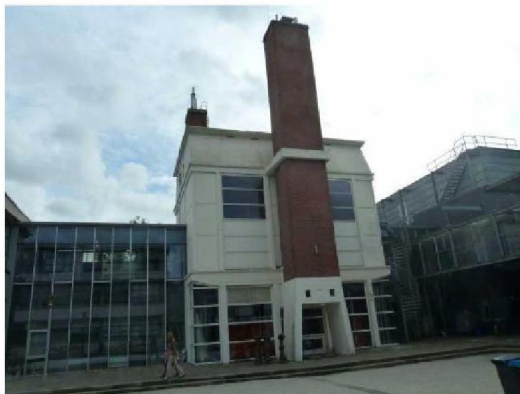
Figuur 24 Schoorsteen Wiebenga

Deze schoorsteen is inmiddels al vervangen door een lichte constructie. Deze wordt daarom niet meer verder behandeld in dit rapport.
