TAXATIERAPPORT BEVINGSCHADE
MELDING 5.1.2e

27 januari 2015

Melding nummer	26707
Melding ID	5.1.2e
Gedupeerde	5.1.2e
Adres	
Telefoonnummer	
Mobiel	
Emailadres	
Opdrachtgever	Nederlandse Aardolie Maatschappij
Adres	Schepersmaat 2
Postcode, Plaats	9405 TA Assen
Contactpersoon	5.1.2e
Telefoon	5.1.2e
Project	Trillingschade Noord-Groningen
Inspectiedatum	22-01-2015
Inspecteur	5.1.2e
	5.1.2e@arcadis.nl
Rapportagedatum	27-01-2015

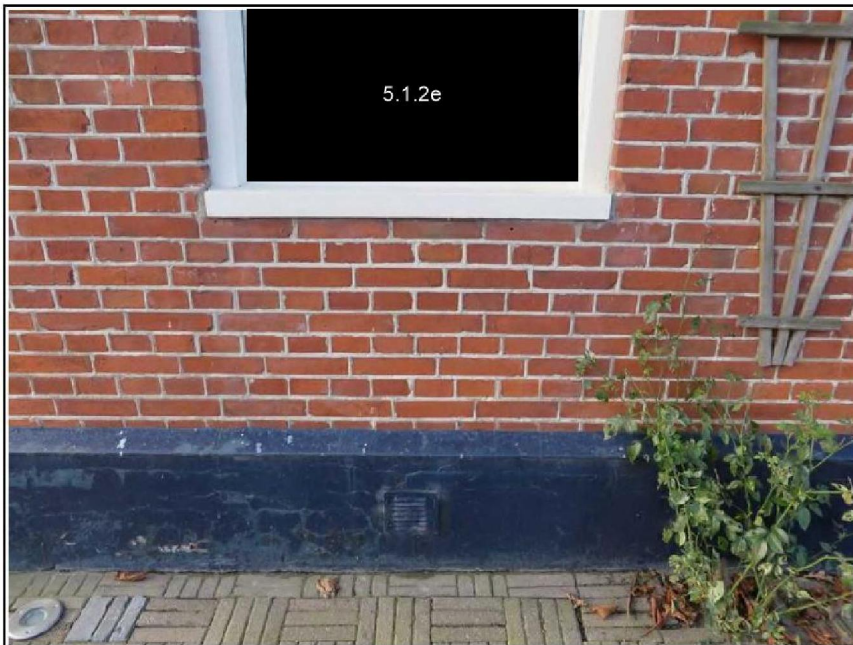
Nr	Foto	Schade	Locatie	Categorie	Oorzaak gebrek
1	26707_0001, 26707_0004, 26707_0005, 26707_0006, 26707_0008, 26707_0009, 26707_0010, 26707_0011, 26707_0012, 26707_0013, 26707_0014, 26707_0015, 26707_0016, 26707_0017, 26707_0018, 26707_0019, 26707_0020, 26707_0021, 26707_0022, 26707_0023, 26707_0024, 26707_0025, 26707_0026, 26707_0027, 26707_0028, 26707_0029, 26707_0030, 26707_0031, 26707_0032	3. Lichte scheur. Lichte scheuren in het metselwerk.	Voorgevel, in foto volgorde: Eerste venster, links onder en midden onder; Tweede venster, midden onder, links boven en de siersteen; Eerste venster, siersteen; Voordeur, siersteen en rechts boven; Derde venster, links onder en siersteen; Vierde venster, links onder, midden onder en rechts boven.	A	Beving.
2	26707_0033, 26707_0036, 26707_0037, 26707_0038, 26707_0039, 26707_0040, 26707_0041, 26707_0042, 26707_0043, 26707_0044, 26707_0045, 26707_0046, 26707_0047, 26707_0048, 26707_0049, 26707_0050, 26707_0051	3. Lichte scheur. Lichte scheuren in het metselwerk.	Rechtergevel, in foto volgorde: Eerste venster, links onder en rechts boven; Tweede venster, midden onder (2 scheuren); Derde venster, rechts boven; Aanbouw, in de linkerbovenhoek.	A	Beving.

Schade 1, Lichte scheuren in het metselwerk. (26707_0004)

Nr	Foto	Schade	Locatie	Maatregel [hoeveelheid]	Toelichting
1	26707_0001, 26707_0004, 26707_0005, 26707_0006, 26707_0008, 26707_0009, 26707_0010, 26707_0011, 26707_0012, 26707_0013, 26707_0014, 26707_0015, 26707_0016, 26707_0017, 26707_0018, 26707_0019, 26707_0020, 26707_0021, 26707_0022, 26707_0023, 26707_0024, 26707_0025, 26707_0026, 26707_0027, 26707_0028, 26707_0029, 26707_0030, 26707_0031, 26707_0032	3. Lichte scheur: Lichte scheuren in het metselwerk.	Voorgevel, in foto volgorde: Eerste venster, links onder en midden onder; Tweede venster, midden onder, links boven en de siersteen; Eerste venster, siersteen; Voordeur, siersteen en rechts boven; Derde venster, links onder en siersteen; Vierde venster, links onder, midden onder en rechts boven.	41.1 Herstel voegwerk knipvoeg [5 m2] 21.2 Herstellen voegwerk in metselwerk [10 m1] 41.2 Herstel sauswerk buitengevel [5 m2]	Herstellen knipvoegen Gescheurde voegen uitslijpen en opnieuw voegen. Herstellen sauswerk.

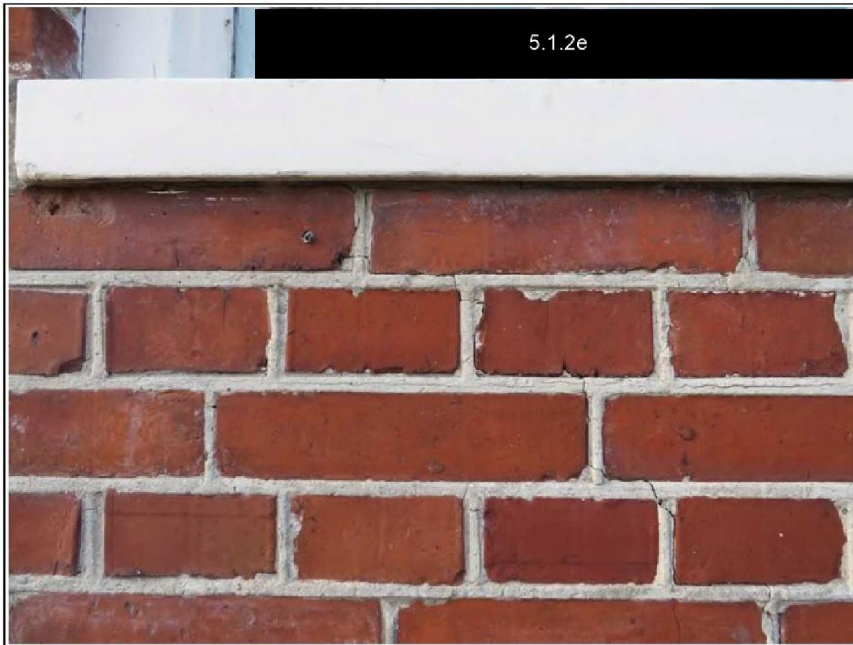
Schade 1, Lichte scheuren in het metselwerk. (26707_0005)

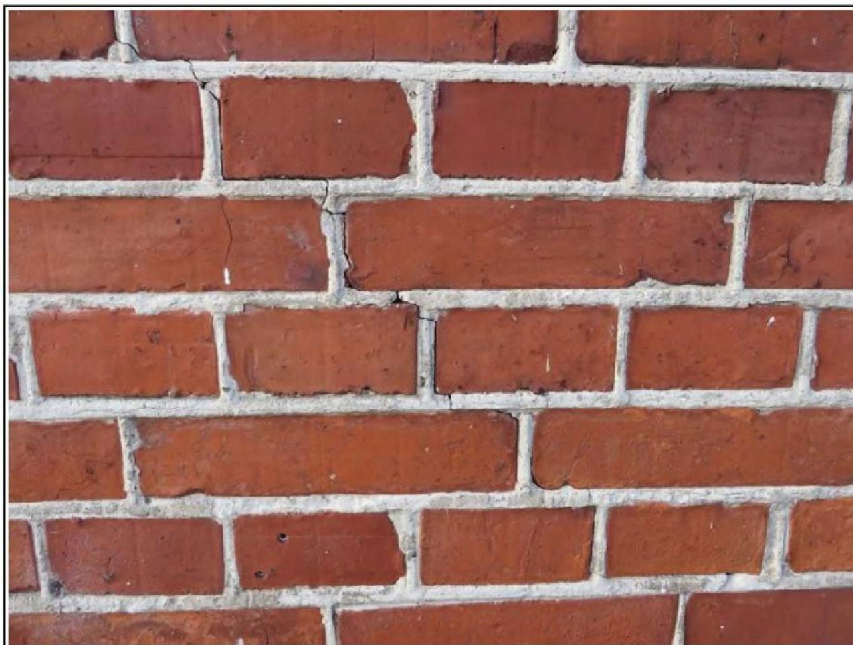
Schade 1, Lichte scheuren in het metselwerk. (26707_0006)

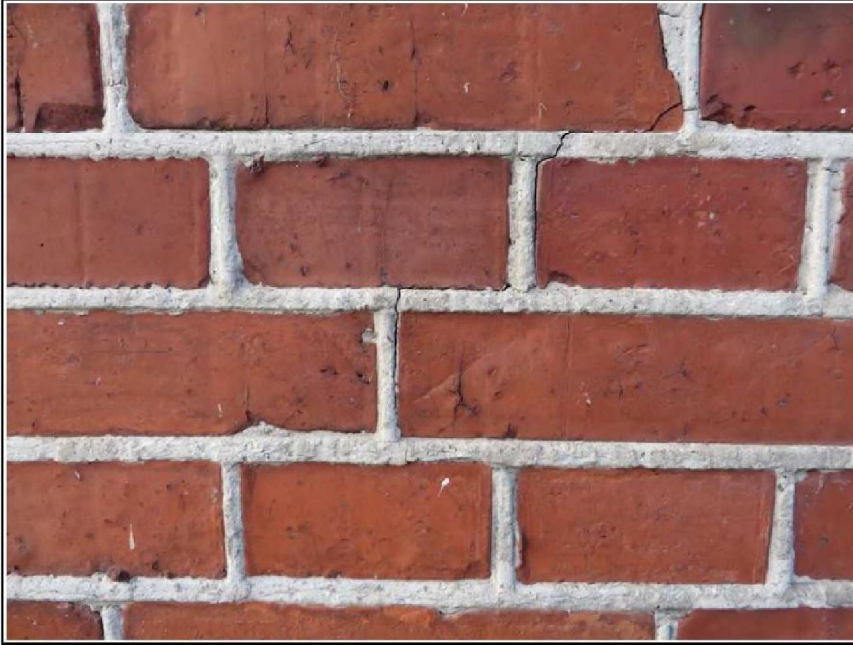
Schade 1, Lichte scheuren in het metselwerk. (26707_0008)

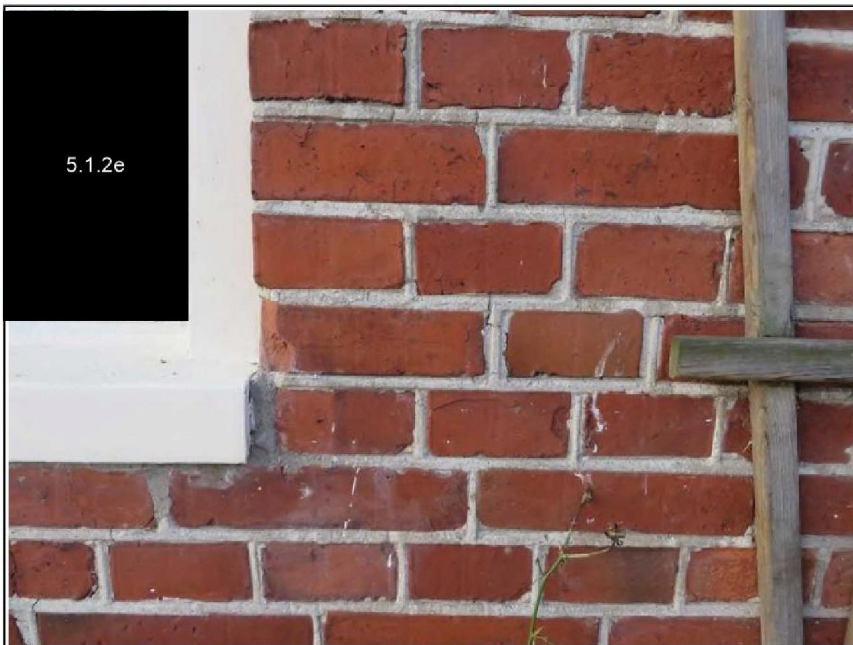
Schade 1, Lichte scheuren in het metselwerk. (26707_0009)

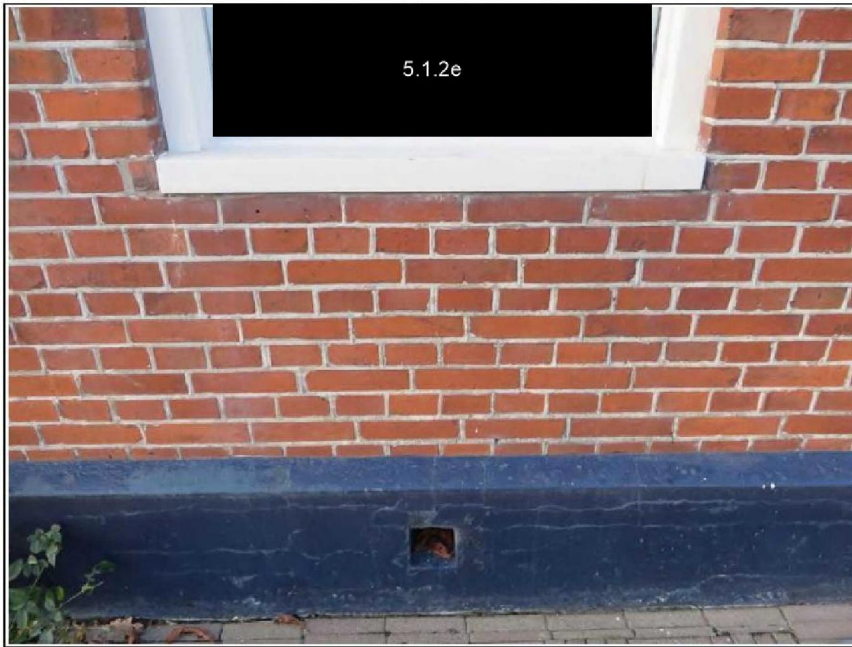
Schade 1, Lichte scheuren in het metselwerk. (26707_0010)

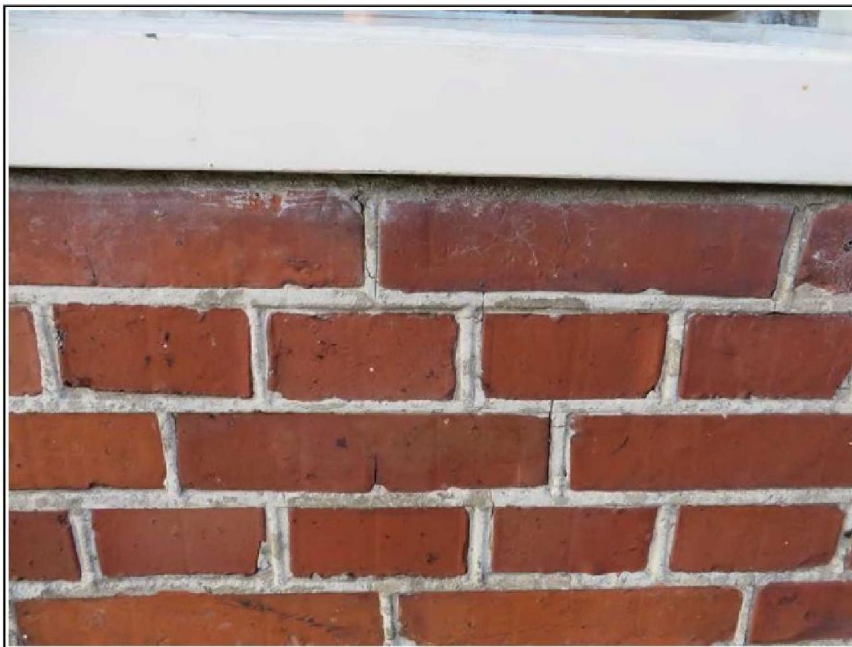
Schade 1, Lichte scheuren in het metselwerk. (26707_0011)

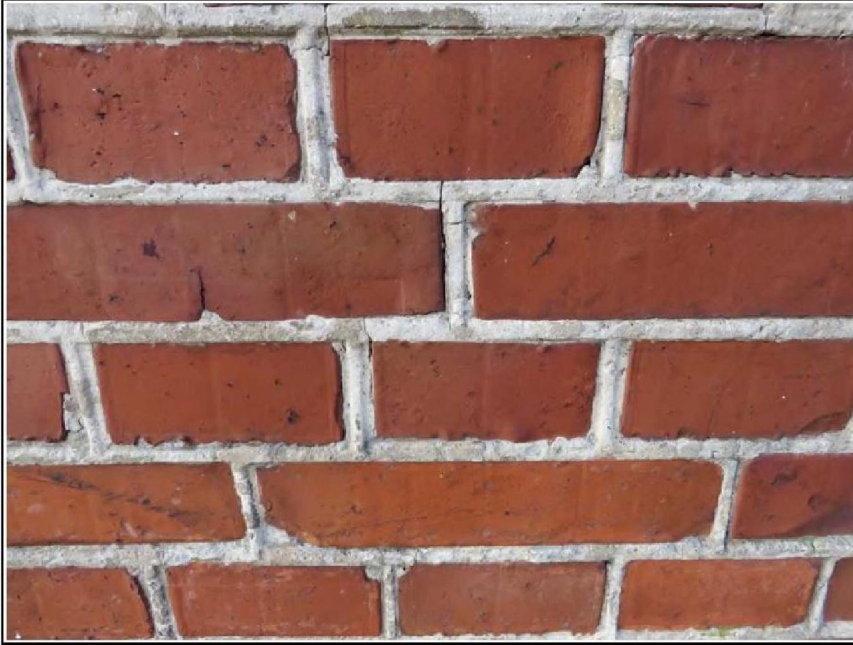
Schade 1, Lichte scheuren in het metselwerk. (26707_0012)

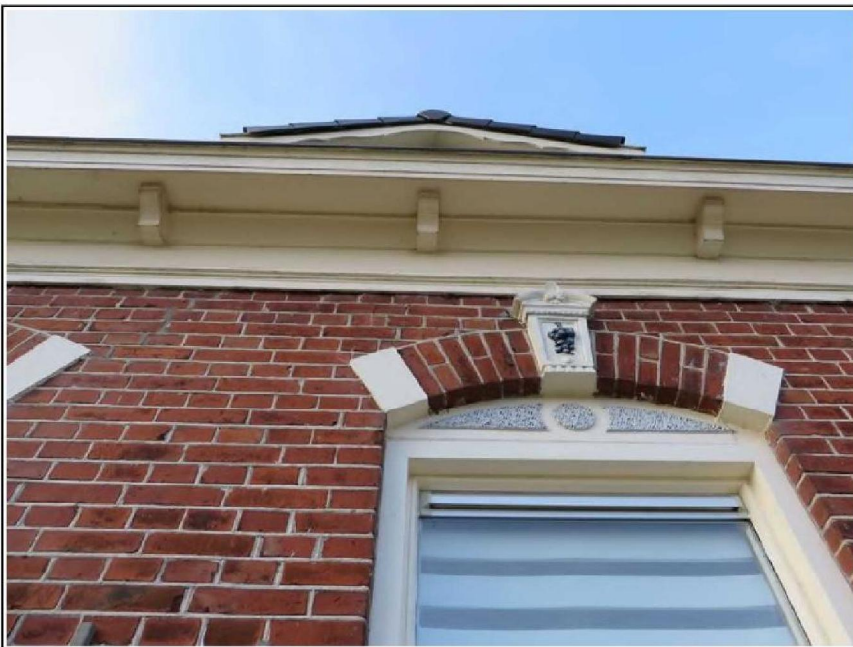
Schade 1, Lichte scheuren in het metselwerk. (26707_0013)

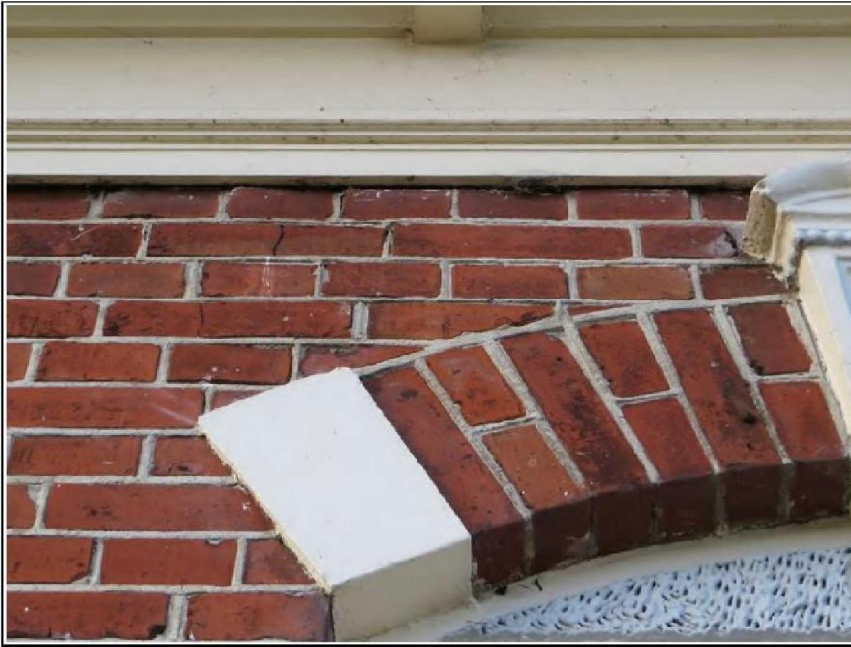
Schade 1, Lichte scheuren in het metselwerk. (26707_0014)

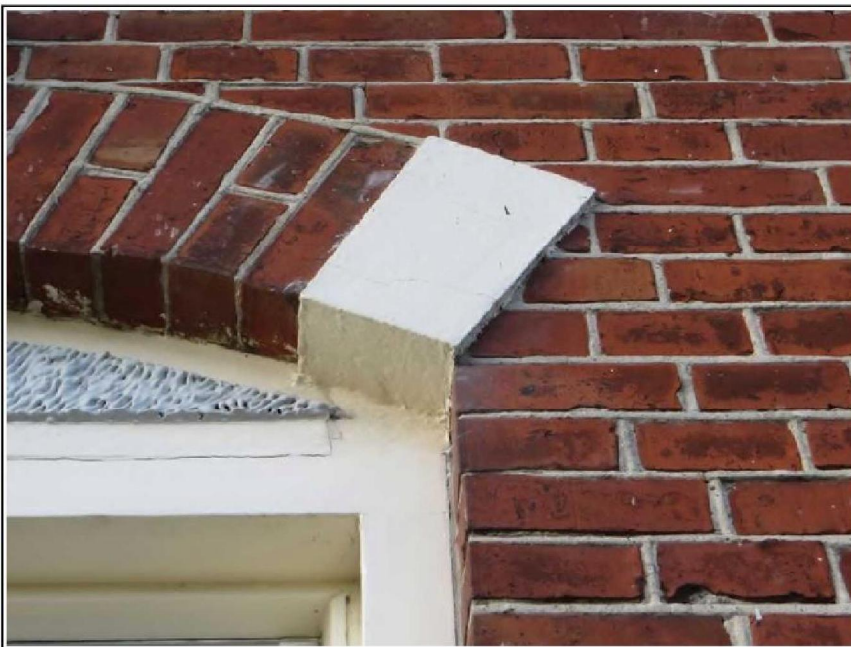
Schade 1, Lichte scheuren in het metselwerk. (26707_0015)

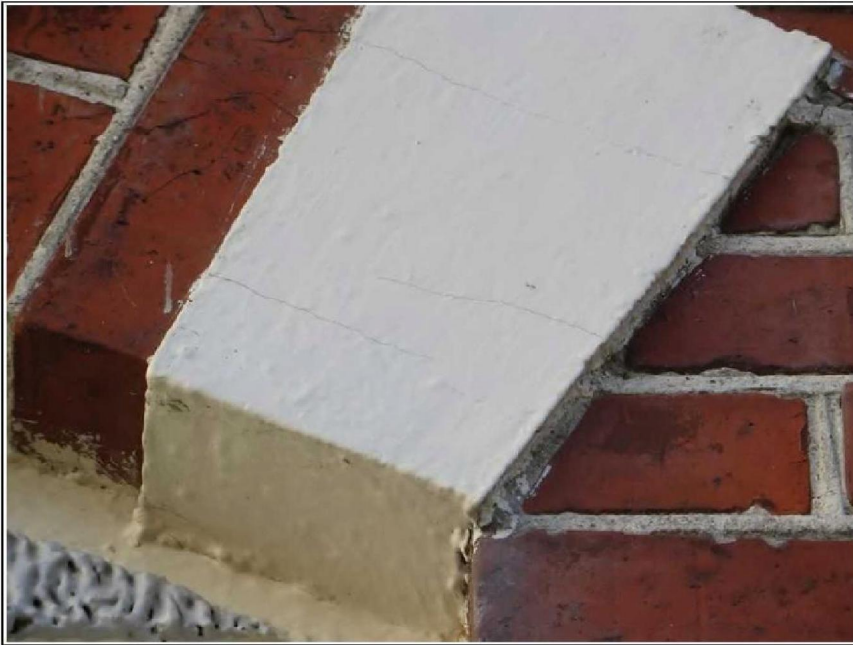
Schade 1, Lichte scheuren in het metselwerk. (26707_0016)

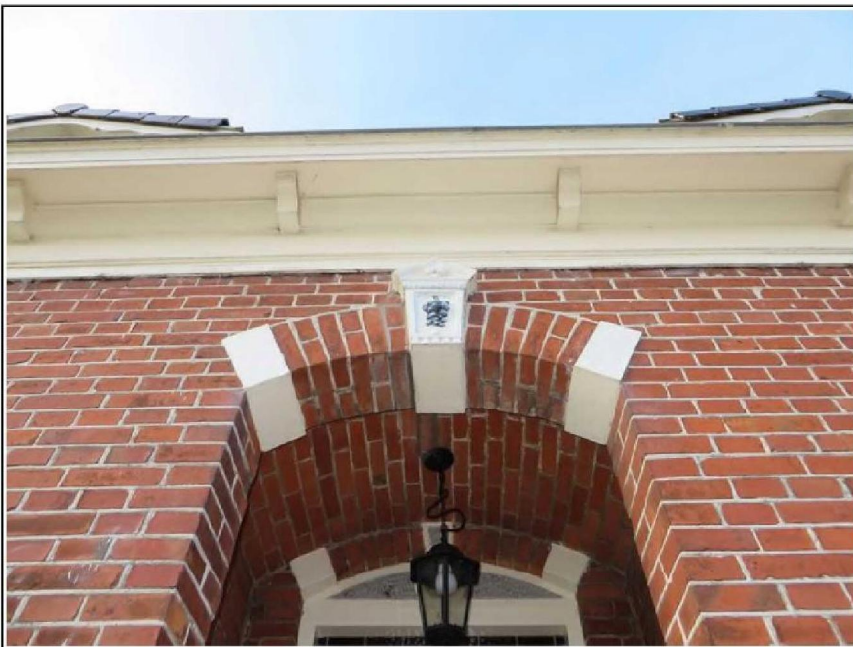
Schade 1, Lichte scheuren in het metselwerk. (26707_0017)

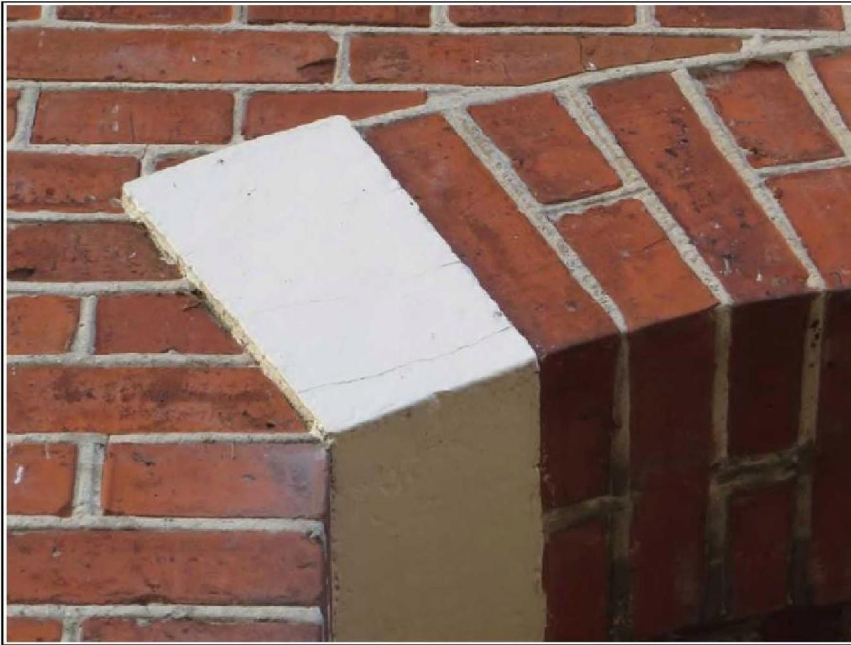
Schade 1, Lichte scheuren in het metselwerk. (26707_0018)

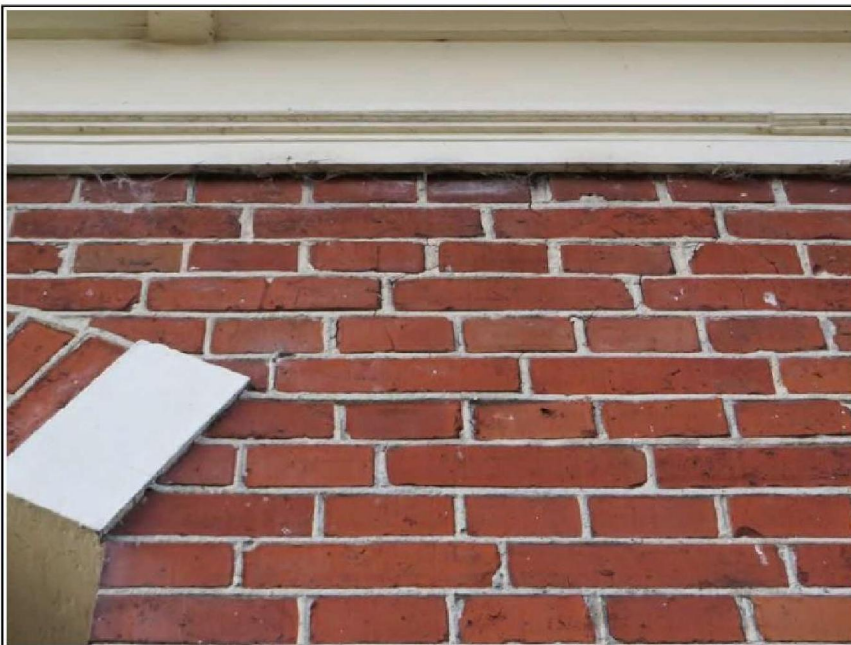
Schade 1, Lichte scheuren in het metselwerk. (26707_0019)

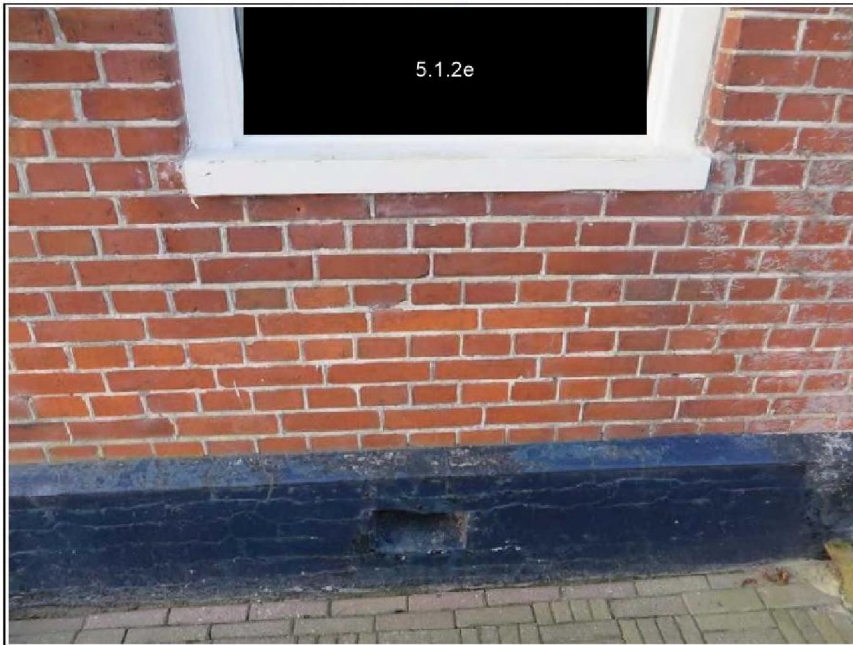
Schade 1, Lichte scheuren in het metselwerk. (26707_0020)

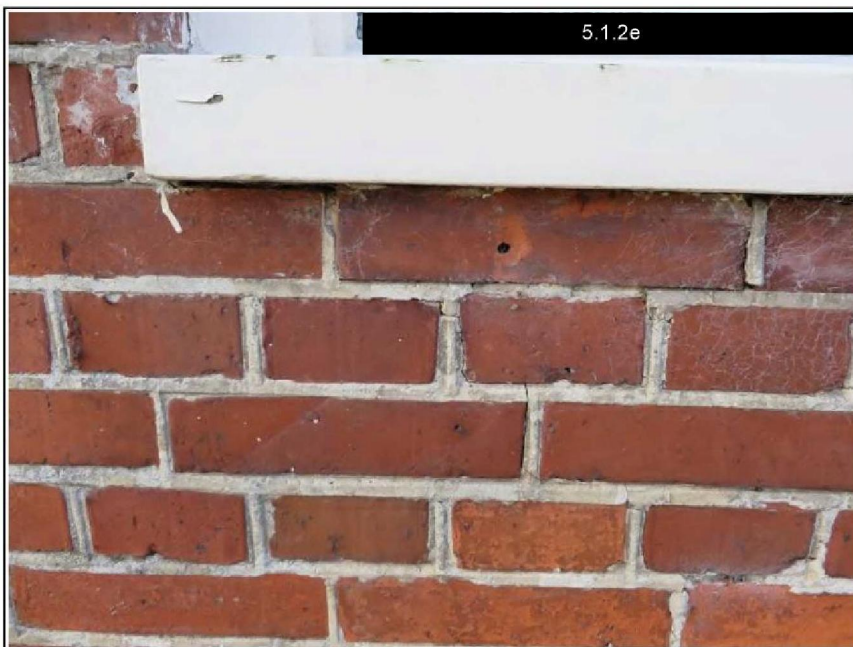
Schade 1, Lichte scheuren in het metselwerk. (26707_0021)

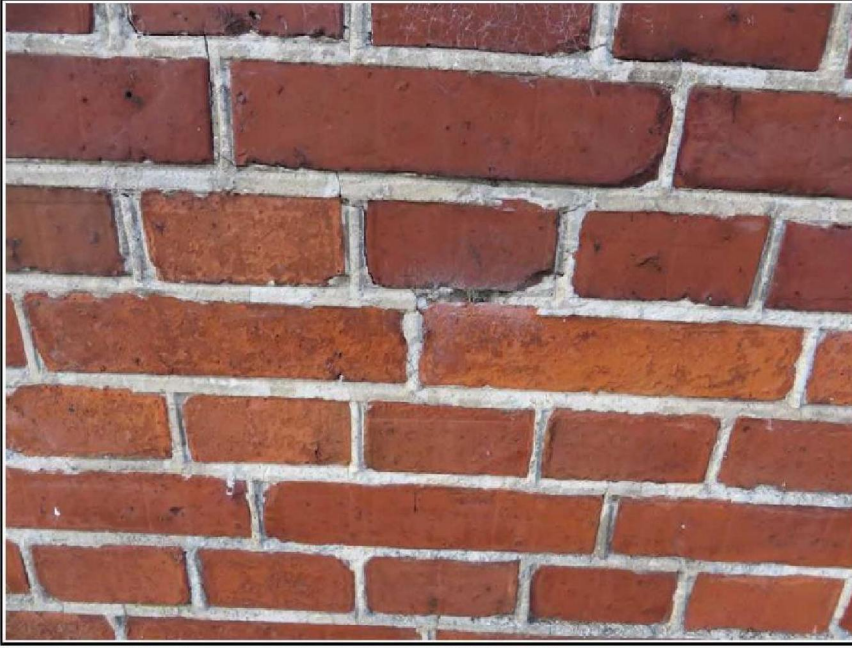
Schade 1, Lichte scheuren in het metselwerk. (26707_0022)

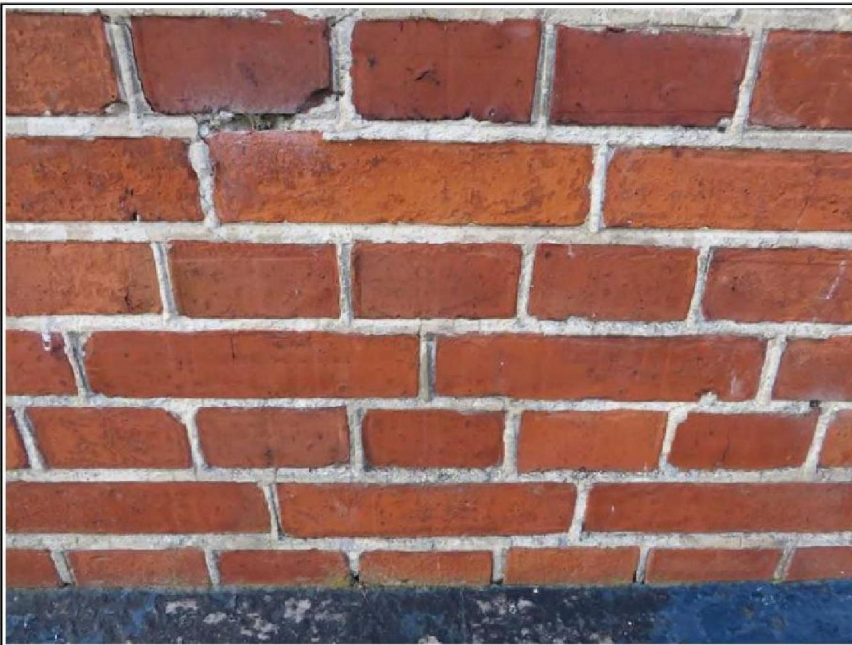
Schade 1, Lichte scheuren in het metselwerk. (26707_0023)

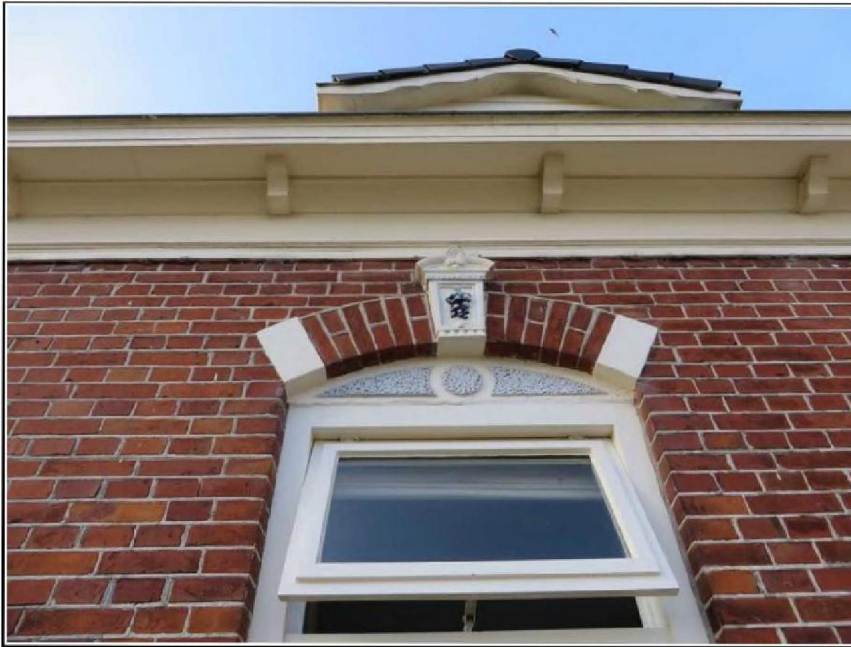
Schade 1, Lichte scheuren in het metselwerk. (26707_0024)

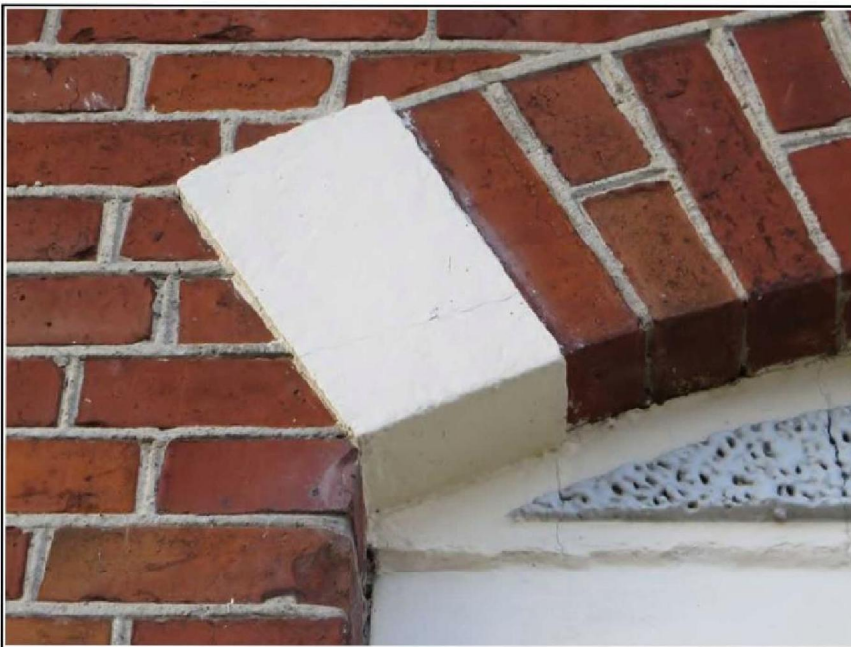
Schade 1, Lichte scheuren in het metselwerk. (26707_0025)

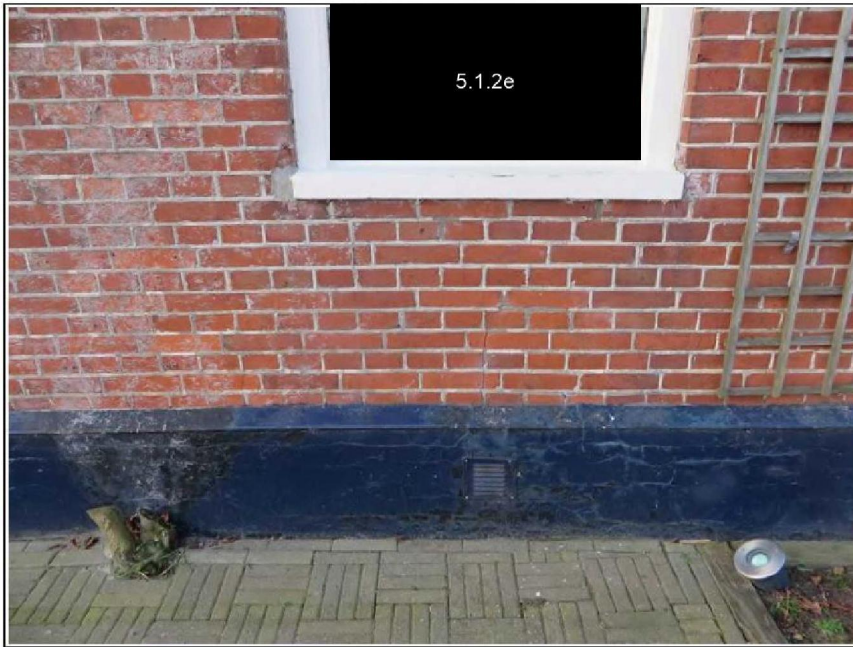
Schade 1, Lichte scheuren in het metselwerk. (26707_0026)

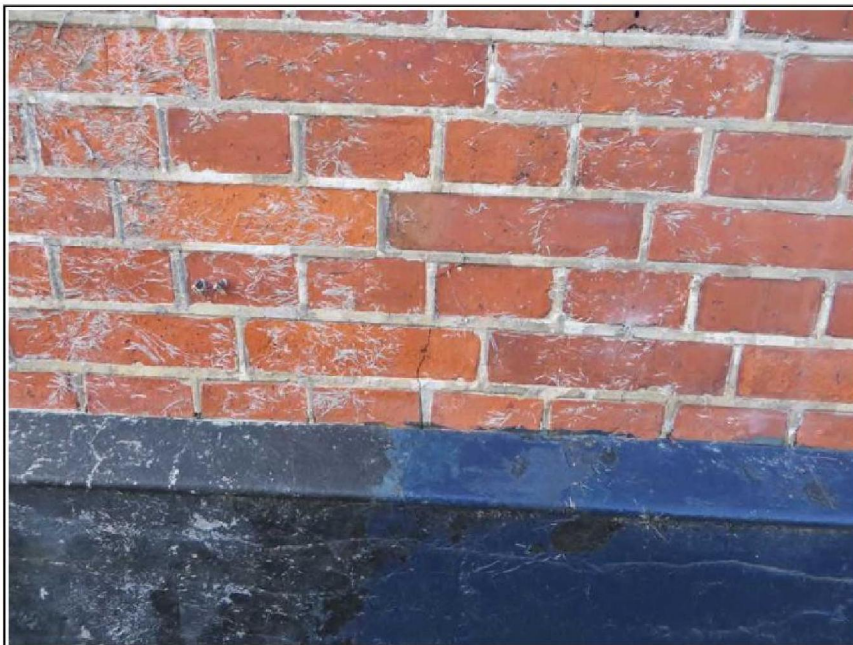
Schade 1, Lichte scheuren in het metselwerk. (26707_0027)

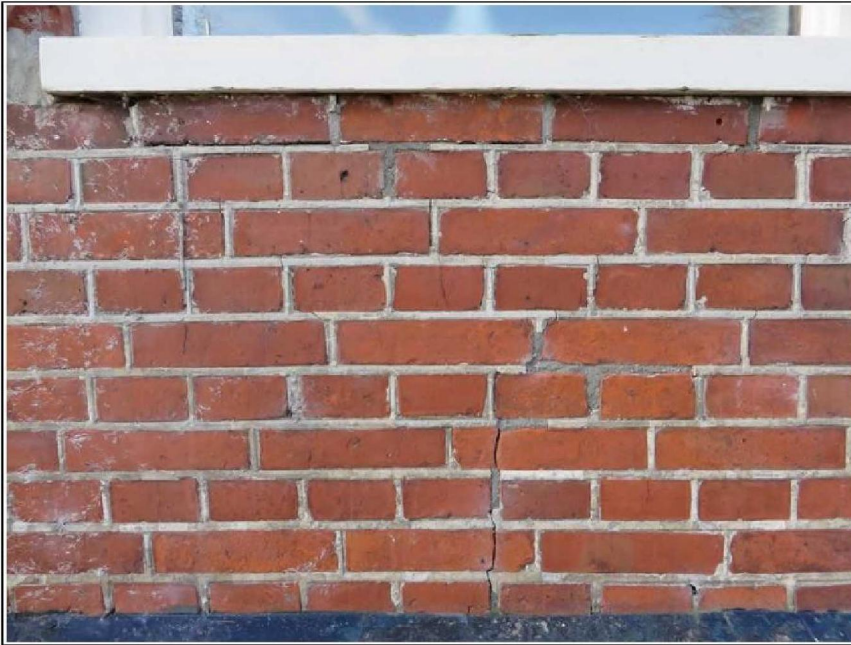
Schade 1, Lichte scheuren in het metselwerk. (26707_0028)

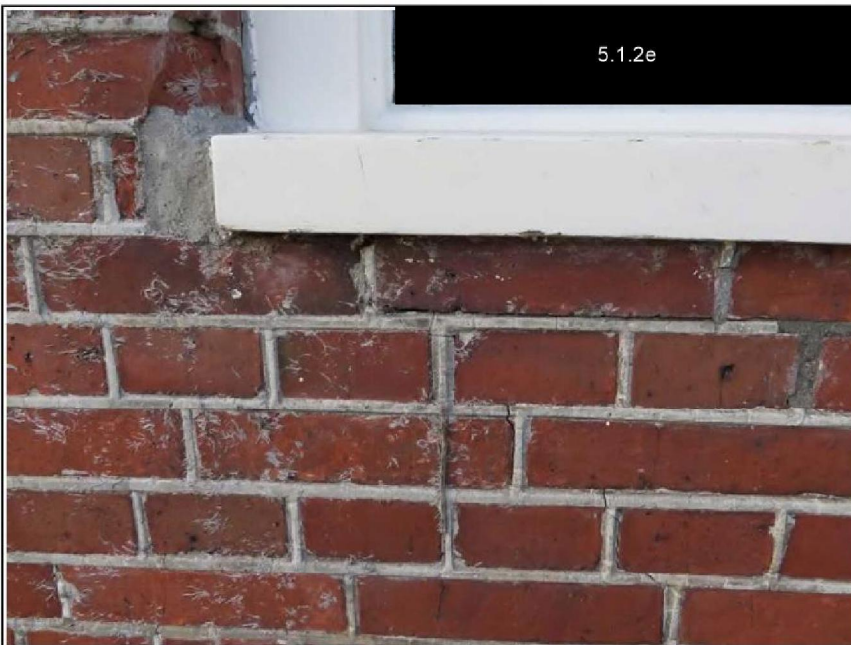
Schade 1, Lichte scheuren in het metselwerk. (26707_0029)

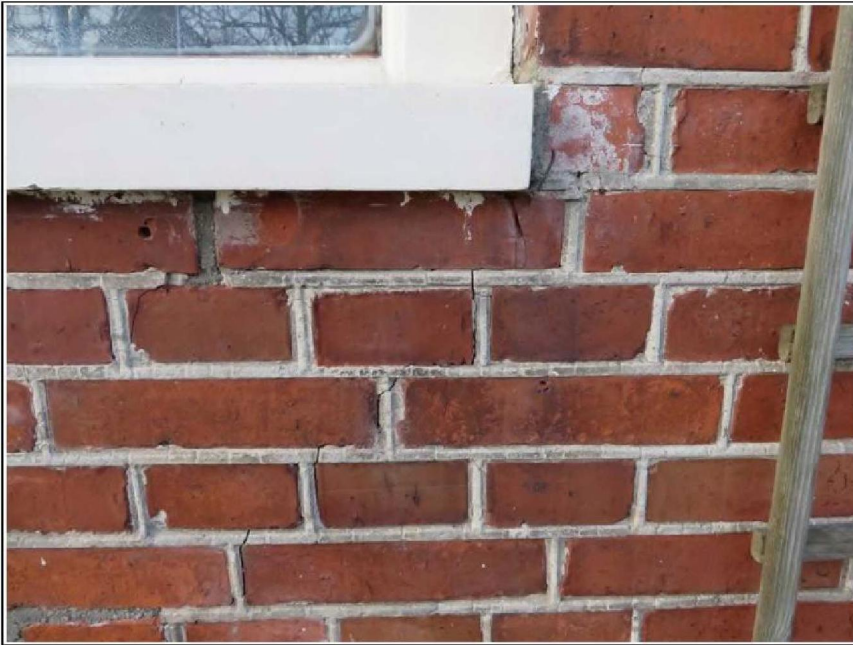
Schade 1, Lichte scheuren in het metselwerk. (26707_0030)

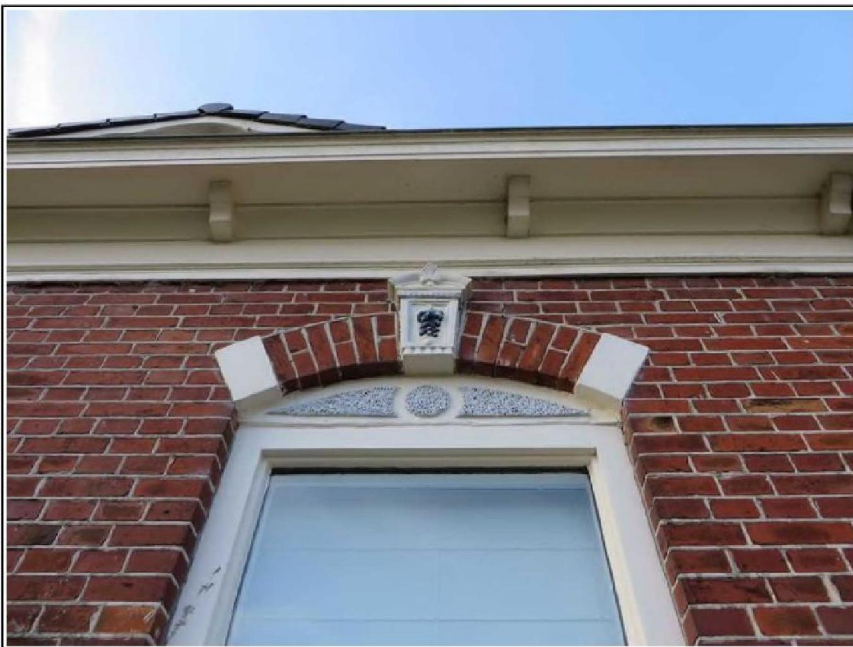
Schade 1, Lichte scheuren in het metselwerk. (26707_0031)

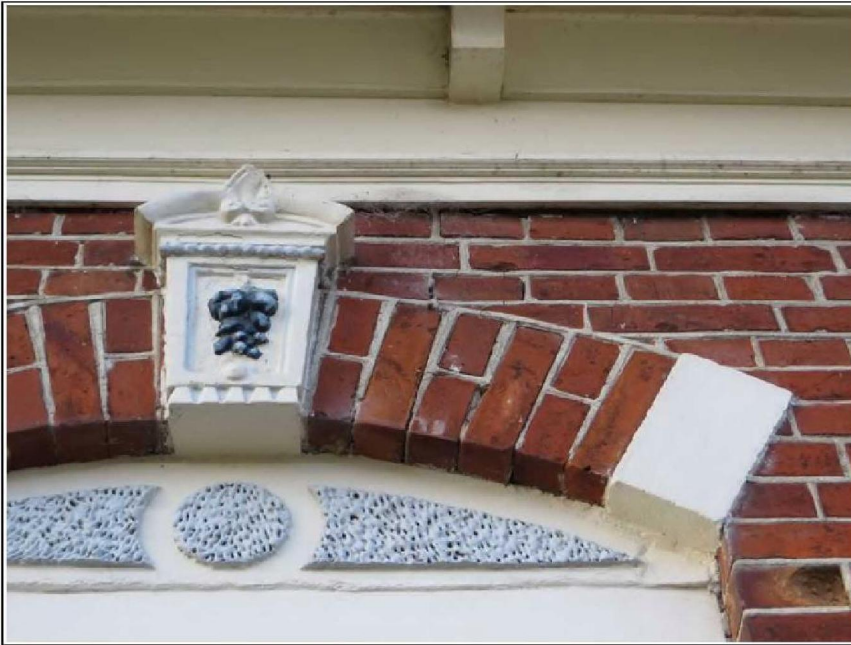
Schade 1, Lichte scheuren in het metselwerk. (26707_0032)

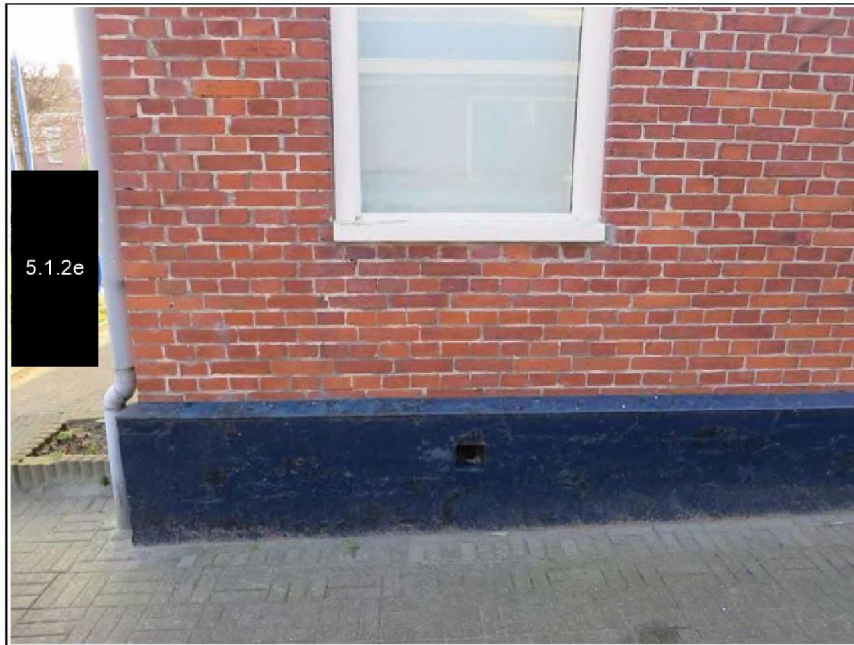
Schade 2, Lichte scheuren in het metselwerk. (26707_0036)

Nr	Foto	Schade	Locatie	Maatregel [hoeveelheid]	Toelichting
2	26707_0033, 26707_0036, 26707_0037, 26707_0038, 26707_0039, 26707_0040, 26707_0041, 26707_0042, 26707_0043, 26707_0044, 26707_0045, 26707_0046, 26707_0047, 26707_0048, 26707_0049, 26707_0050, 26707_0051	3. Lichte scheur: Lichte scheuren in het metselwerk.	Rechtergevel, in foto volgorde: Eerste venster, links onder en rechtsboven; Tweede venster, midden onder (2 scheuren); Derde venster, rechtsboven; Aanbouw, in de linkerbovenhoek.	21.2 Herstellen voegwerk in metselwerk [10 m ¹]	Gescheurde voegen uitslijpen en opnieuw voegen.
3	26707_0052, 26707_0053, 26707_0054, 26707_0055, 26707_0056, 26707_0057, 26707_0058, 26707_0059	3. Lichte scheur: Lichte scheuren in het metselwerk.	Linkergevel, in foto volgorde: Eerste venster, midden onder en middenboven; Tweede venster, midden onder en middenboven;	21.2 Herstellen voegwerk in metselwerk [6 m ¹]	Gescheurde voegen uitslijpen en opnieuw voegen.

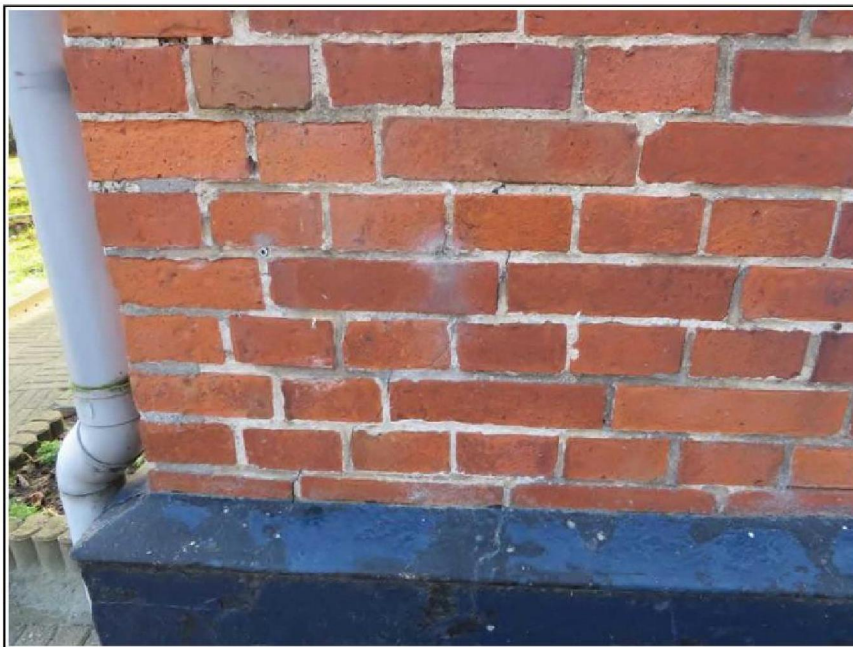
Schade 2, Lichte scheuren in het metselwerk. (26707_0037)

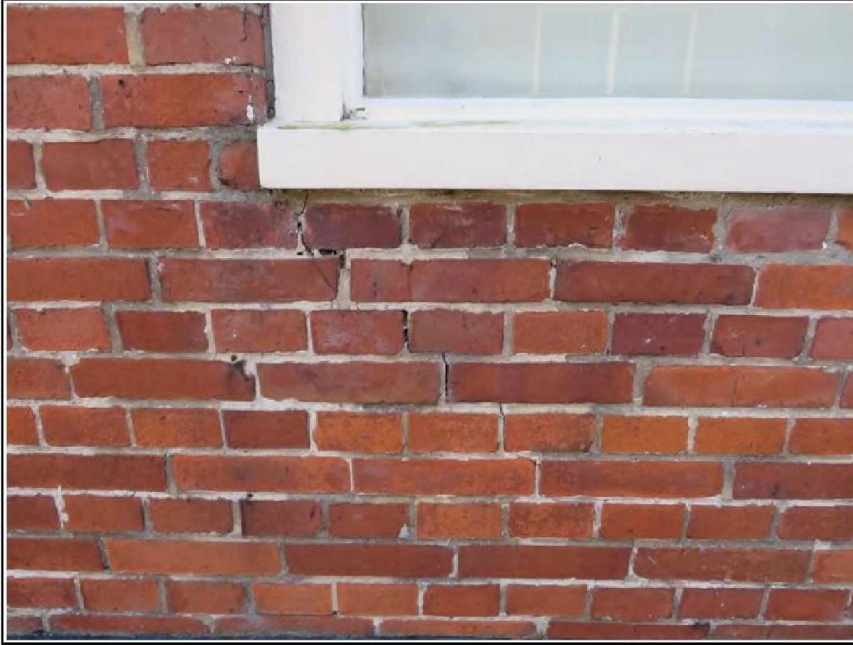
Schade 2, Lichte scheuren in het metselwerk. (26707_0038)

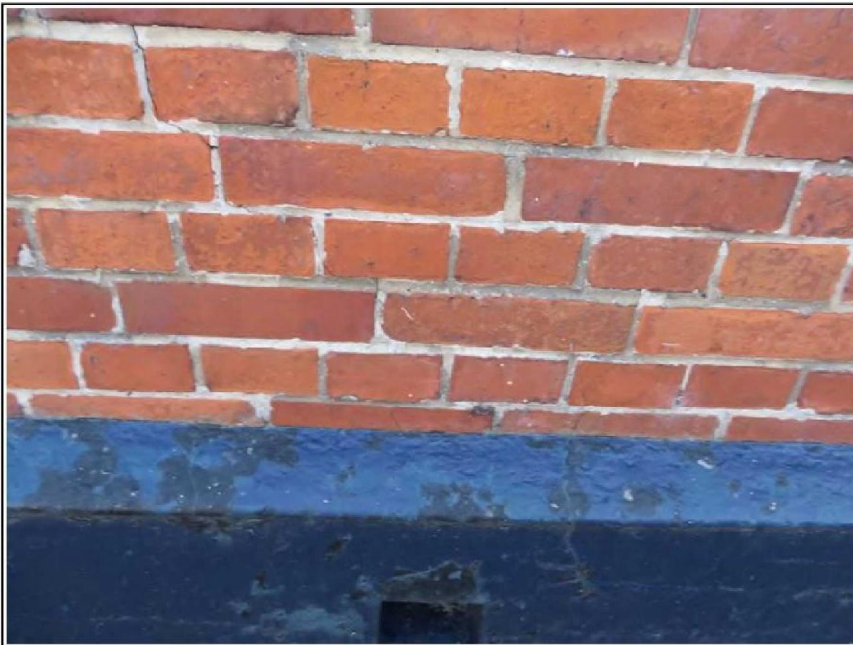
Schade 2, Lichte scheuren in het metselwerk. (26707_0039)

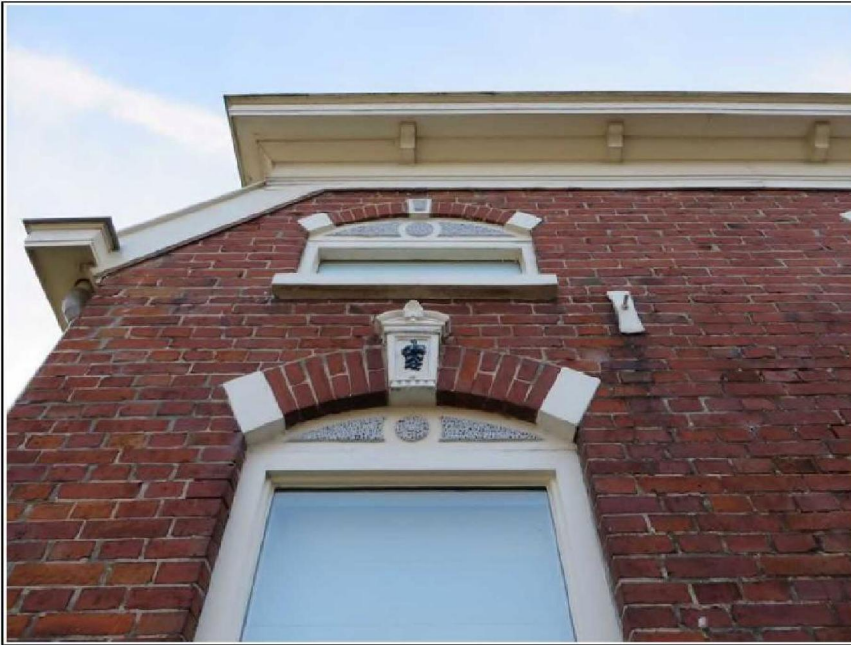
Schade 2, Lichte scheuren in het metselwerk. (26707_0040)

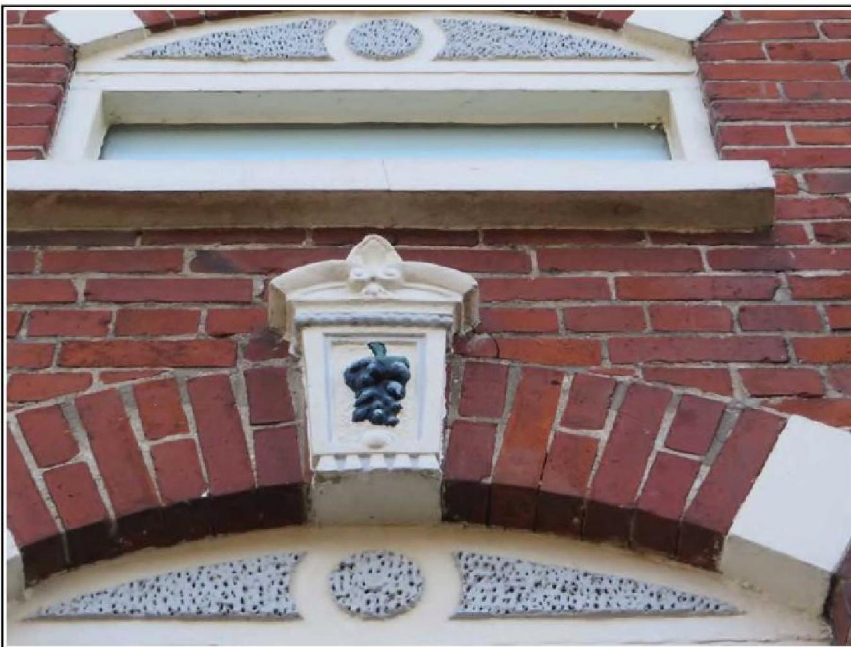
Schade 2, Lichte scheuren in het metselwerk. (26707_0041)

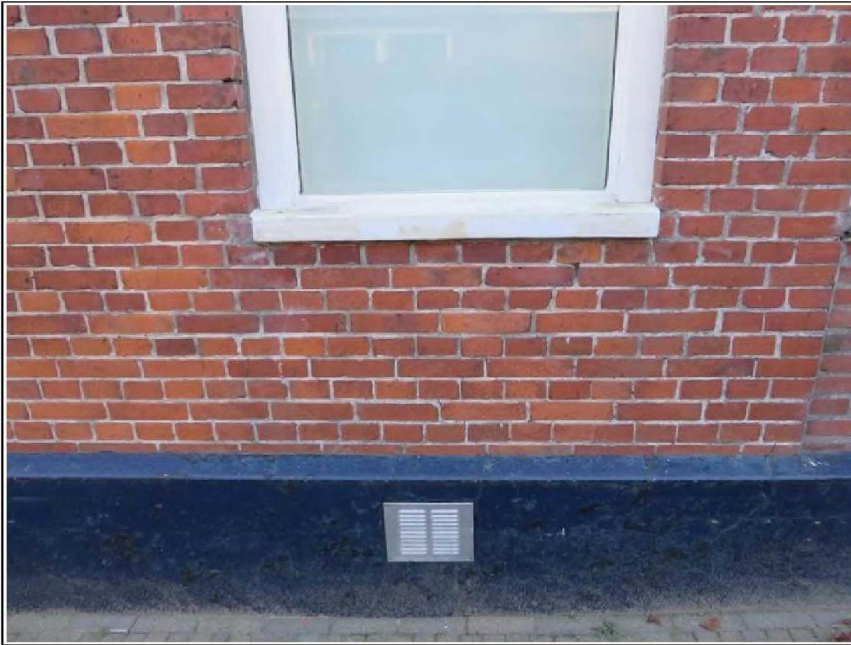
Schade 2, Lichte scheuren in het metselwerk. (26707_0042)

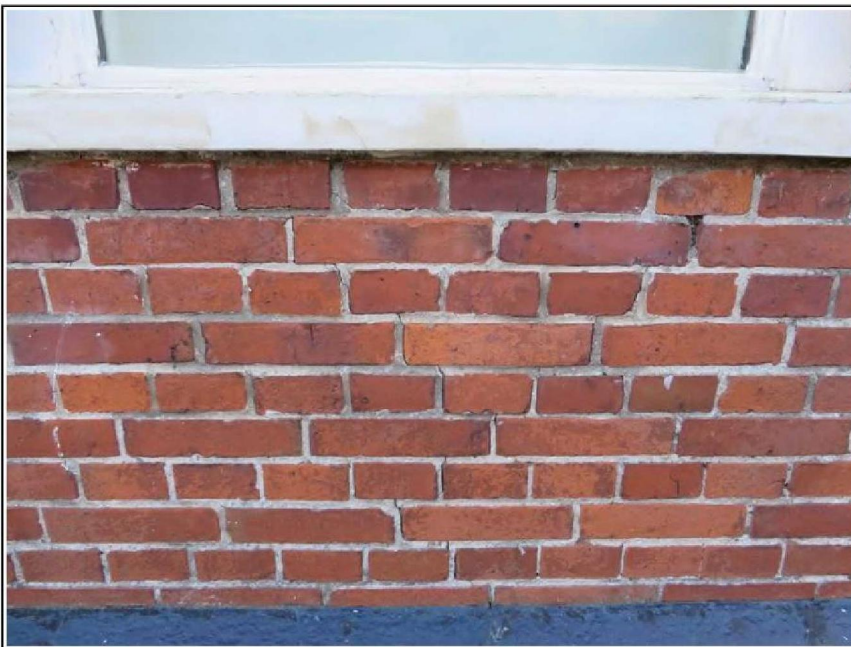
Schade 2, Lichte scheuren in het metselwerk. (26707_0043)

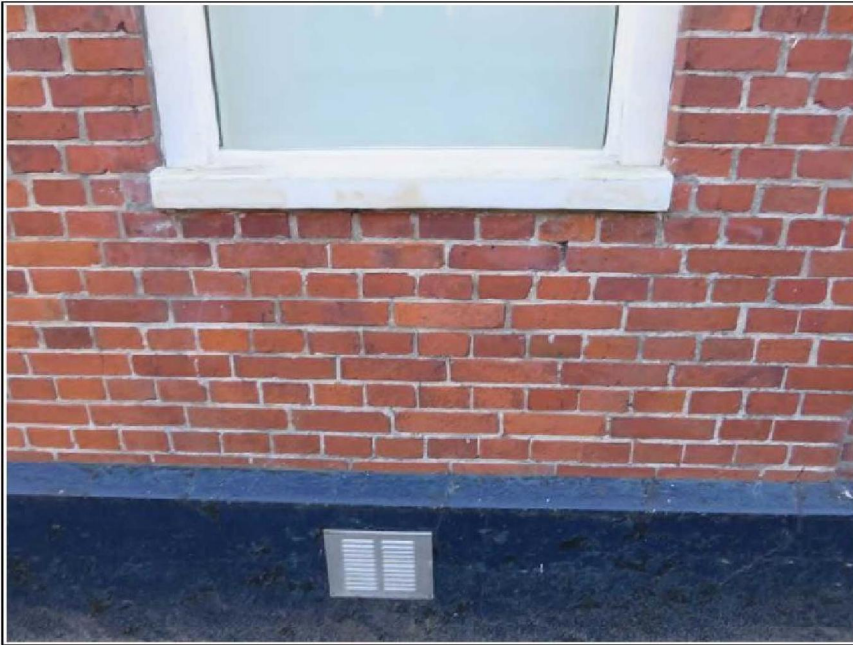
Schade 2, Lichte scheuren in het metselwerk. (26707_0044)

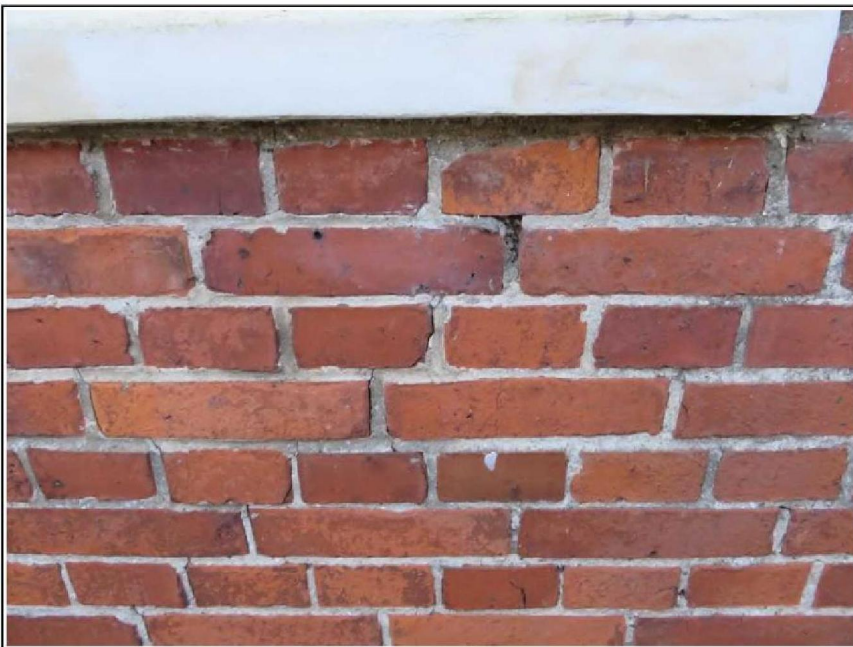
Schade 2, Lichte scheuren in het metselwerk. (26707_0045)
