TAXATIERAPPORT BEVINGSCHADE
MELDING 5.1.2e

27 januari 2015

Melding nummer	26707
Melding ID	5.1.2e
Gedupeerde	5.1.2e
Adres	
Telefoonnummer	
Mobiel	
Emailadres	
Opdrachtgever	Nederlandse Aardolie Maatschappij
Adres	Schepersmaat 2
Postcode, Plaats	9405 TA Assen
Contactpersoon	5.1.2e
Telefoon	5.1.2e
Project	Trillingschade Noord-Groningen
Inspectiedatum	22-01-2015
Inspecteur	5.1.2e
	5.1.2e@arcadis.nl
Rapportagedatum	27-01-2015

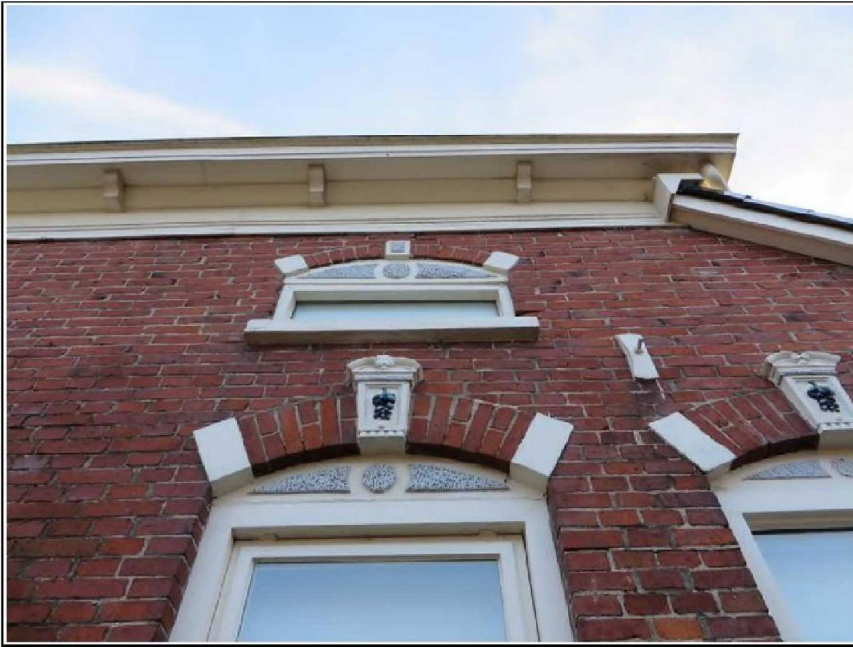
Schade 2, Lichte scheuren in het metselwerk. (26707_0046)

Nr	Foto	Schade	Locatie	Maatregel [hoeveelheid]	Toelichting
2	26707_0033, 26707_0036, 26707_0037, 26707_0038, 26707_0039, 26707_0040, 26707_0041, 26707_0042, 26707_0043, 26707_0044, 26707_0045, 26707_0046, 26707_0047, 26707_0048, 26707_0049, 26707_0050, 26707_0051	3. Lichte scheur: Lichte scheuren in het metselwerk.	Rechtergevel, in foto volgorde: Eerste venster, links onder en rechtsboven; Tweede venster, midden onder (2 scheuren); Derde venster, rechtsboven; Aanbouw, in de linkerbovenhoek.	21.2 Herstellen voegwerk in metselwerk [10 m ¹]	Gescheurde voegen uitslijpen en opnieuw voegen.
3	26707_0052, 26707_0053, 26707_0054, 26707_0055, 26707_0056, 26707_0057, 26707_0058, 26707_0059	3. Lichte scheur: Lichte scheuren in het metselwerk.	Linkergevel, in foto volgorde: Eerste venster, midden onder en middenboven; Tweede venster, midden onder en middenboven;	21.2 Herstellen voegwerk in metselwerk [6 m ¹]	Gescheurde voegen uitslijpen en opnieuw voegen.

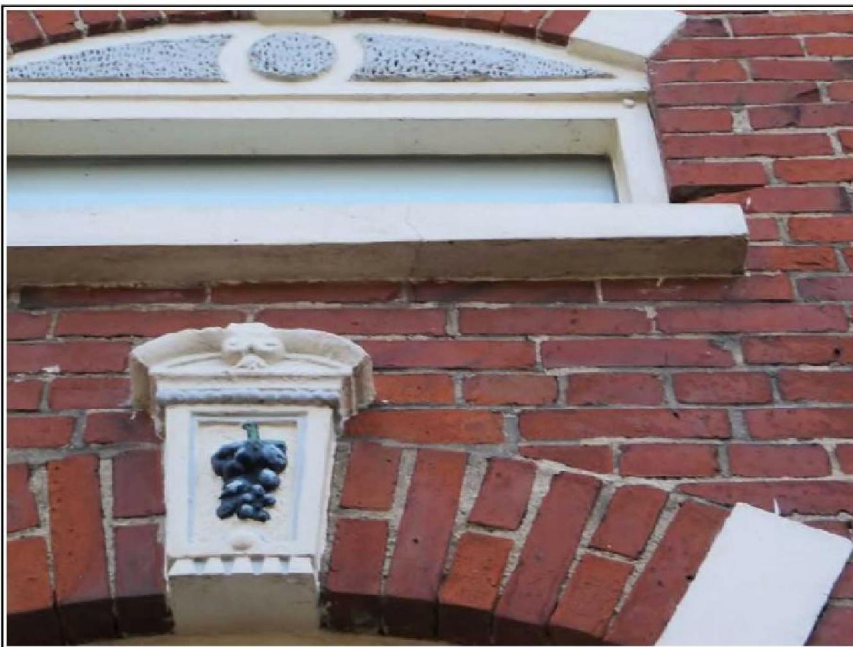
Schade 2, Lichte scheuren in het metselwerk. (26707_0047)

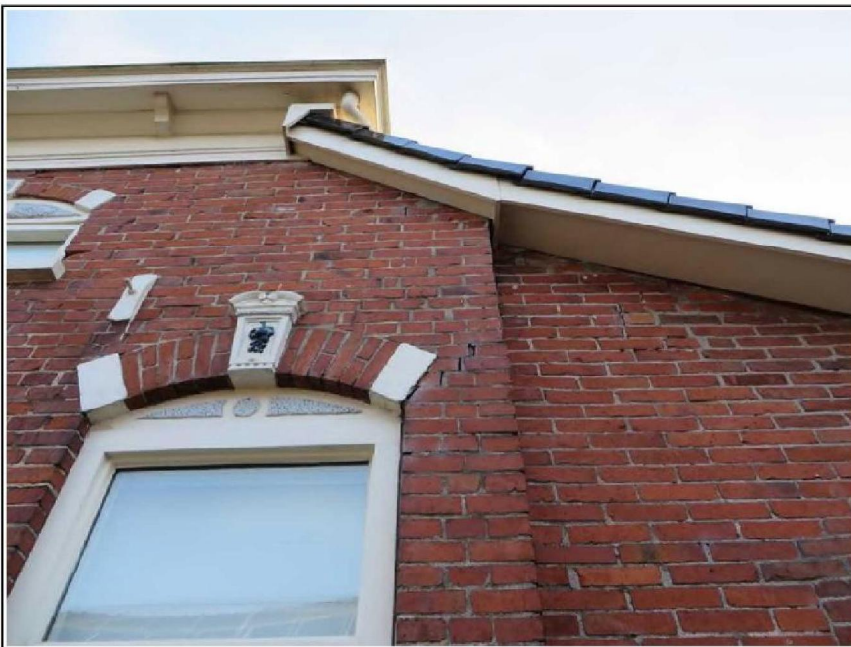
Schade 2, Lichte scheuren in het metselwerk. (26707_0049)

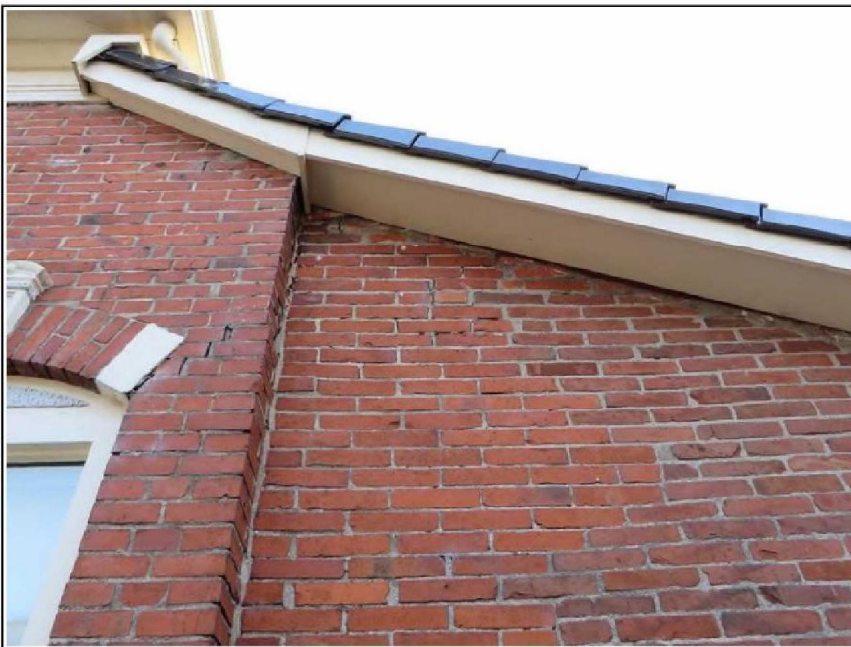
Schade 2, Lichte scheuren in het metselwerk. (26707_0051)

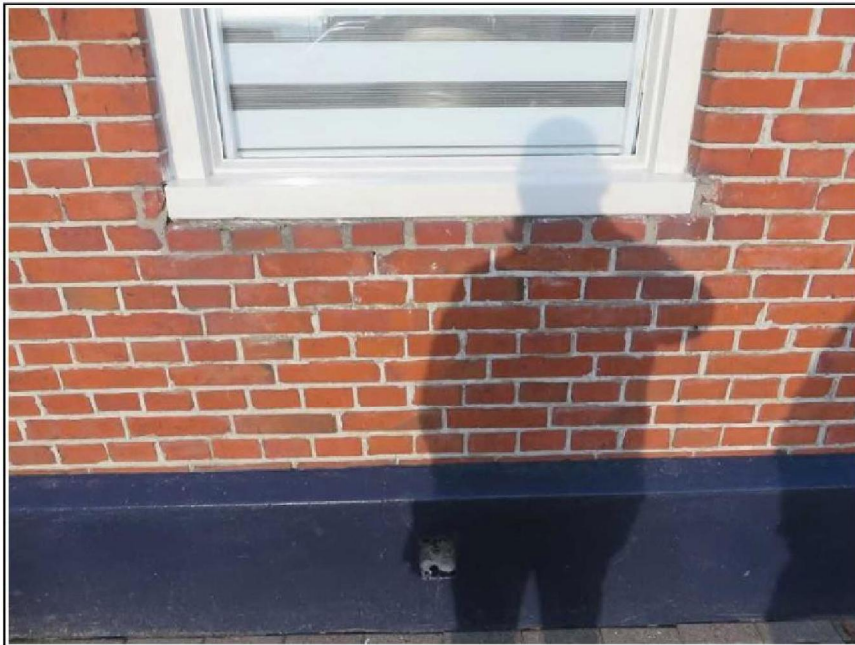
Schade 3, Lichte scheuren in het metselwerk. (26707_0053)

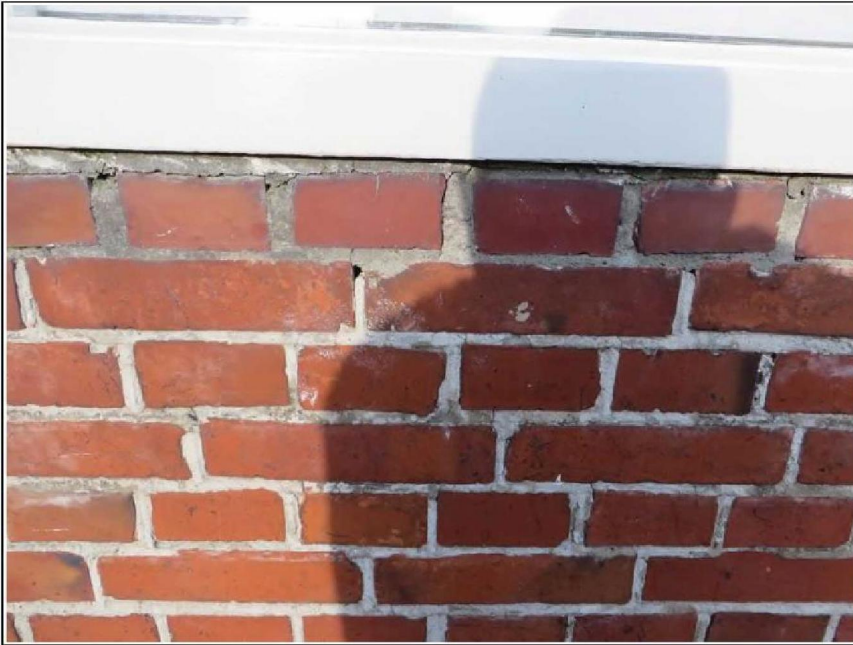
Schade 3, Lichte scheuren in het metselwerk. (26707_0054)

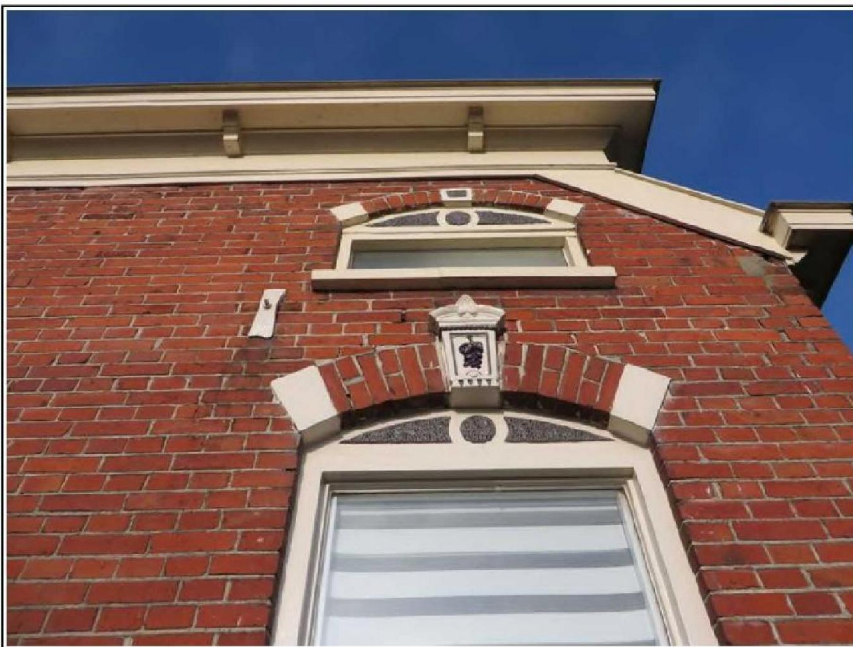
Schade 3, Lichte scheuren in het metselwerk. (26707_0055)

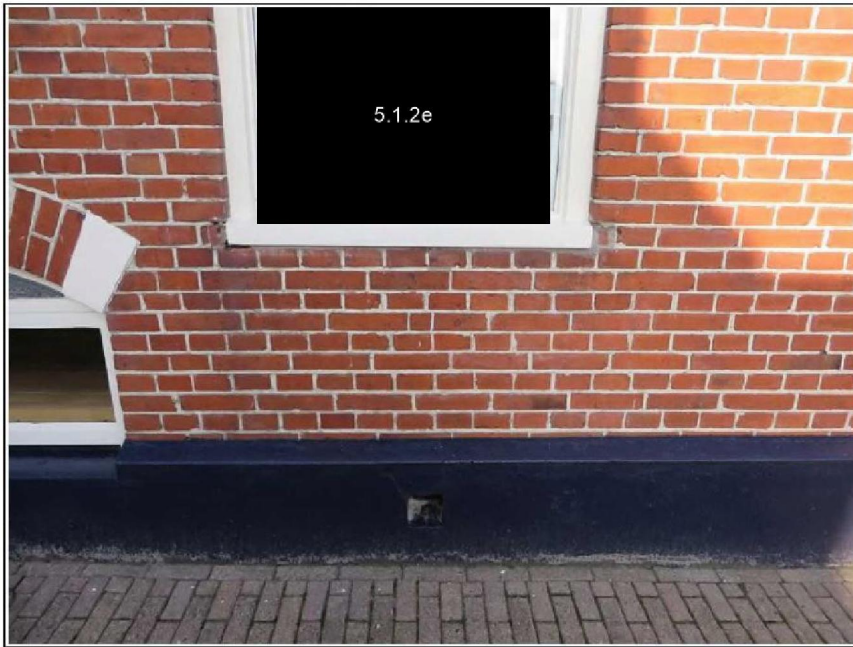
Schade 3, Lichte scheuren in het metselwerk. (26707_0056)

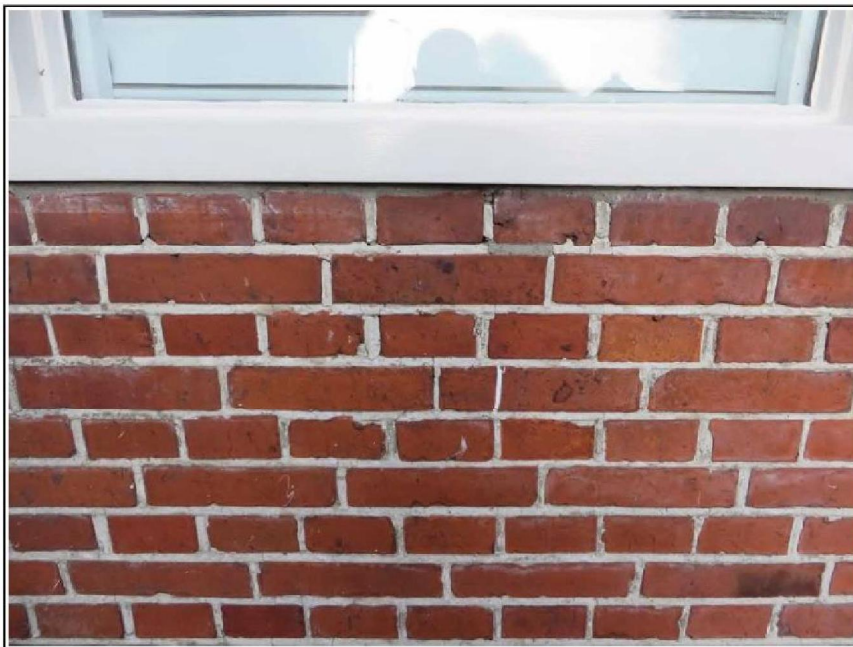
Schade 3, Lichte scheuren in het metselwerk. (26707_0057)

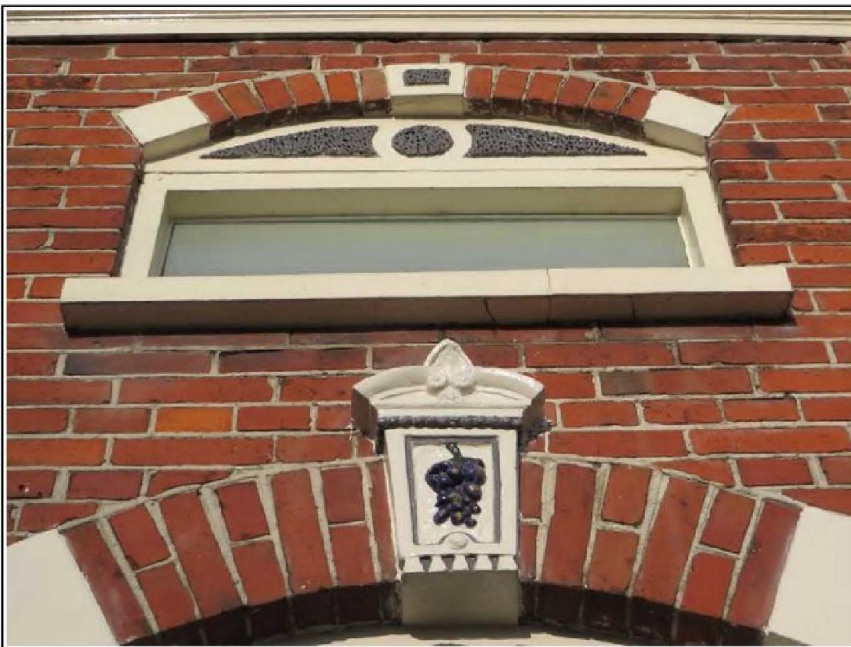
Schade 3, Lichte scheuren in het metselwerk. (26707_0059)

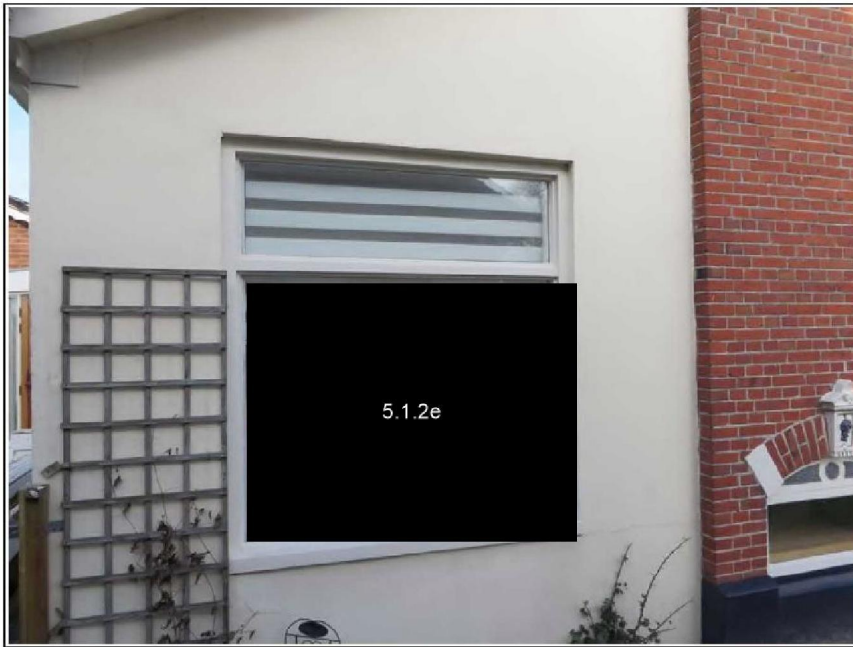
Schade 4, Lichte scheuren in het gevelstucwerk. (26707_0060)

4	26707_0060, 26707_0061, 26707_0062	3. Lichte scheur: Lichte scheuren in het gevelstuwerk.	Linkergevel, Aanbouw, rechts onder en linksboven het venster.	41.2 Herstel sauswerk buitengevel [10 m ²] 41.2 Herstel scheur in gevelstuwerk [2 m ¹]	Herstellen sauswerk. Herstellen scheuren.
5	26707_0063, 26707_0064, 26707_0065, 26707_0066, 26707_0067	3. Lichte scheur: Lichte scheuren in het gevelstuwerk.	Achtergevel, Aanbouw, in foto volgorde: Rechtersvenster, rechtsboven en links onder; Linkersvenster, linksboven en links onder.	41.2 Herstel sauswerk buitengevel [10 m ²] 41.2 Herstel scheur in gevelstuwerk [2 m ¹]	Herstellen sauswerk. Herstellen scheuren.
6	26707_0068, 26707_0069, 26707_0070	3. Lichte scheur: Lichte scheuren in het metselwerk.	Linkergevel, Aanbouwschuur / Keuken, linksboven en links onder het venster.	21.2 Herstel d.m.v. ankers in gevelmetselwerk/gevelstuwerk [1.5 m ¹] De- en hermonteren diversen [1 post]	Herstellen met lintvoegwapening. Demonteren en hermonteren trellis.

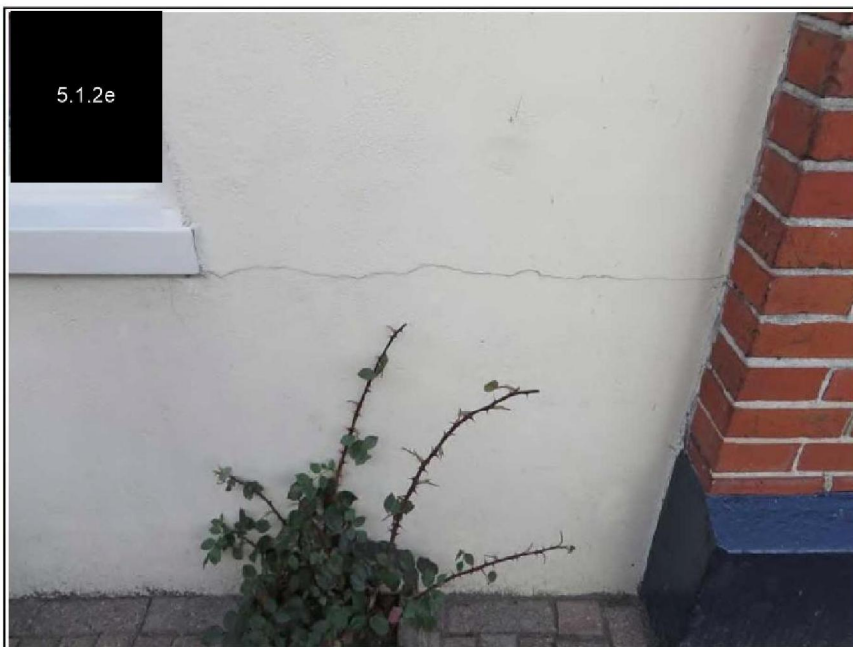
Schade 4, Lichte scheuren in het gevelstucwerk. (26707_0061)

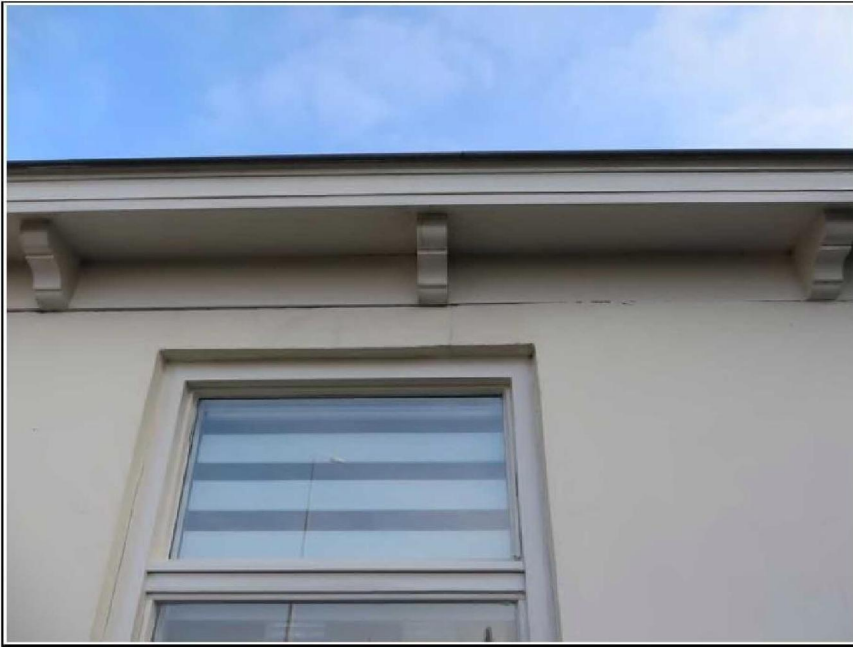
Schade 5, Lichte scheuren in het gevelstucwerk. (26707_0064)

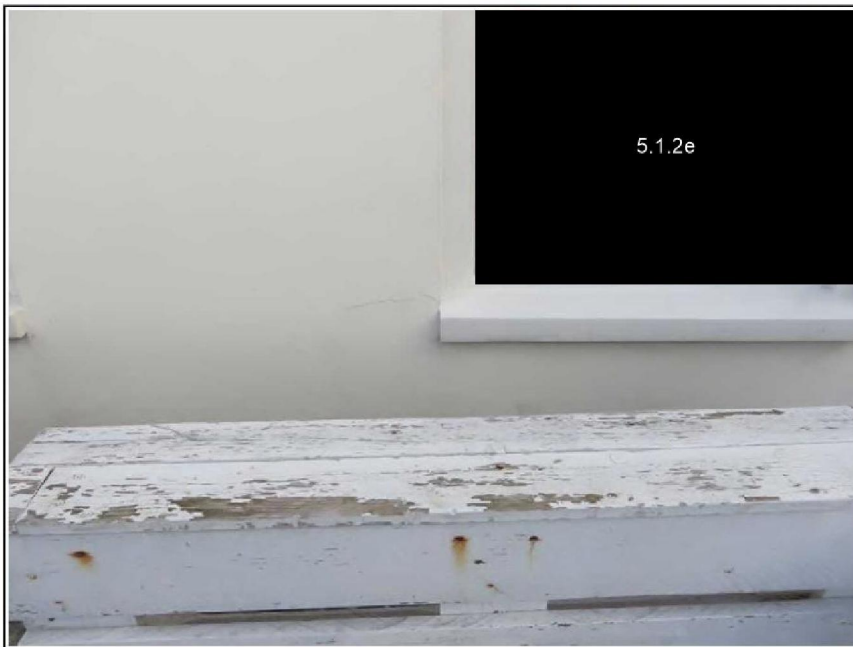
Schade 5, Lichte scheuren in het gevelstucwerk. (26707_0065)

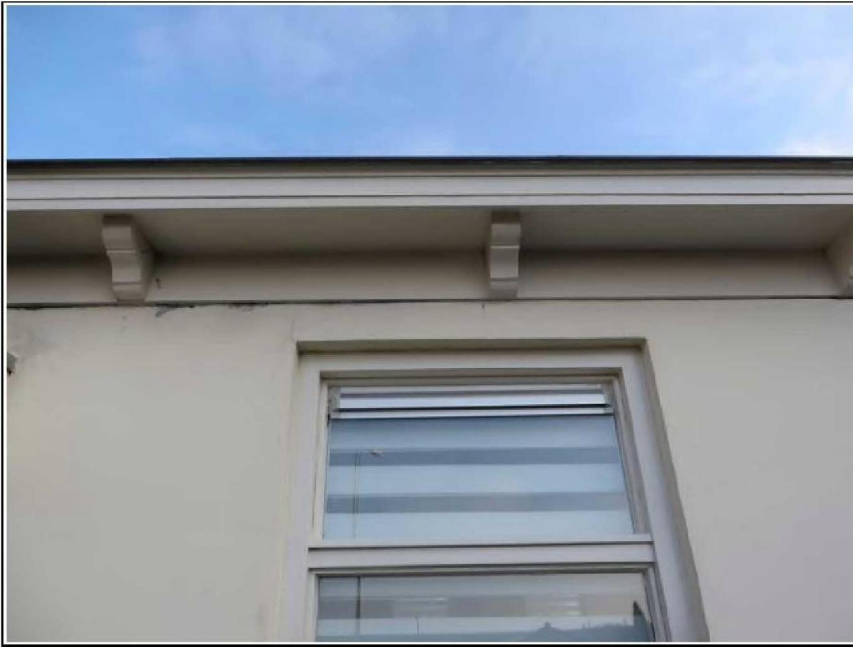
Schade 5, Lichte scheuren in het gevelstucwerk. (26707_0066)

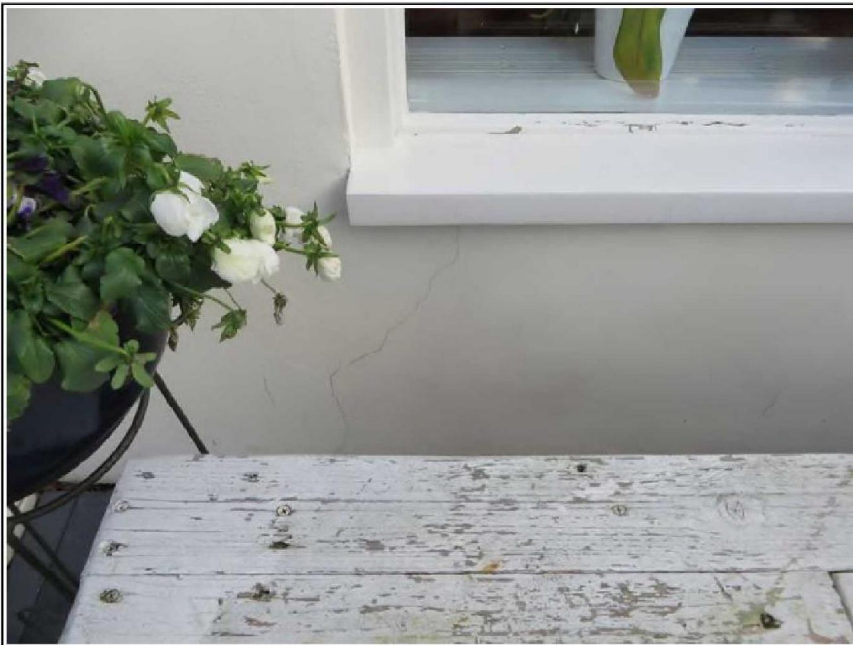
Schade 5, Lichte scheuren in het gevelstucwerk. (26707_0067)

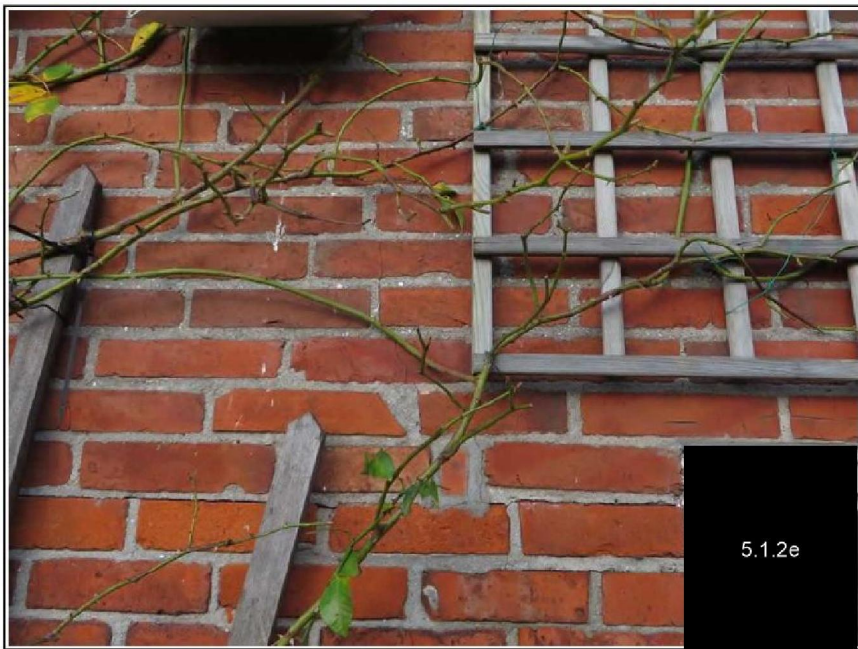
Schade 6, Lichte scheuren in het metselwerk. (26707_0069)

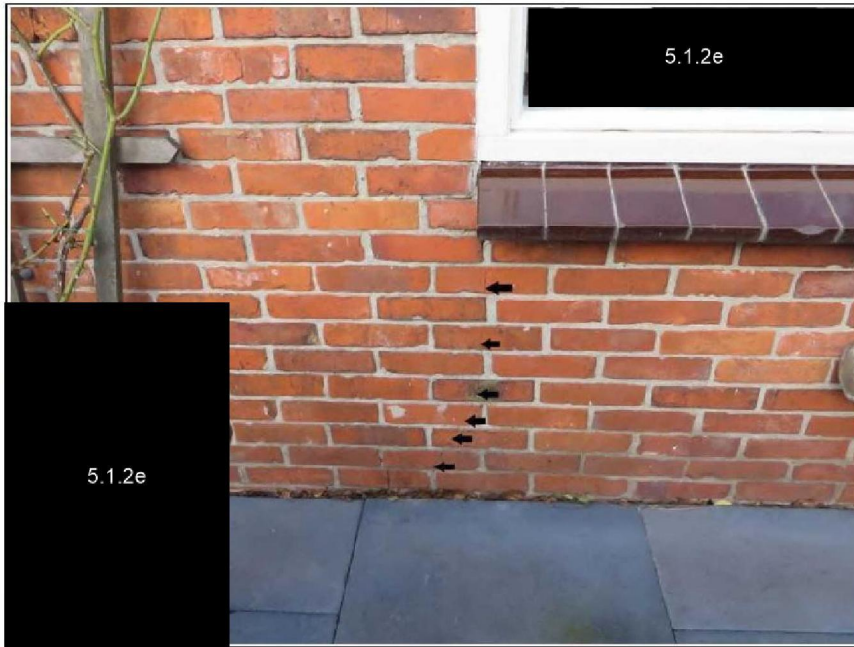
Schade 6, Lichte scheuren in het metselwerk. (26707_0070)

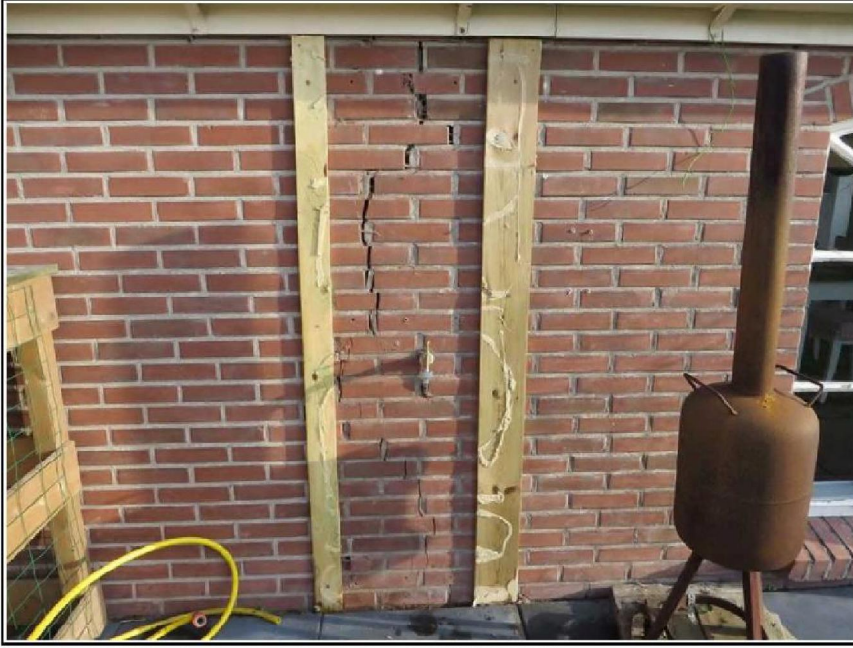
Schade 7, Lichte scheuren in het metselwerk. (26707_0072)

7	26707_0071, 26707_0072	3. Lichte scheur: Lichte scheuren in het metselwerk.	Achtergevel, Aanbouwschuur / Keuken, ongeveer in het midden.	21.2 Herstel d.m.v. ankers in gevelmetselwerk/gevelstuwerk [2 m ¹]	Herstellen met lintvoegwapening.
8	26707_0073, 26707_0074	3. Lichte scheur: Lichte scheuren in het metselwerk.	Rechtergevel, Aanbouwschuur / Keuken, op de achterhoek.	21.2 Herstellen voegwerk in metselwerk [2 m ¹]	Gescheurde voegen uitslijpen en opnieuw voegen.
9	26707_0075, 26707_0076	3. Lichte scheur: Lichte scheuren in de raaplaag.	Aanbouwschuur / Keuken, in de achtergevel van het schuurgedeelte.	41.2 Herstel raaplaag buitengevel [1.5 m ²]	Uitkappen en herstellen scheur en opnieuw berapen.
10	26707_0077, 26707_0078	3. Lichte scheur: Lichte scheuren in het tegelwerk.	Badkamer, links van de deur.	42.4 Herstellen wandafwerking tegelwerk [4 m ²] De- en hermonteren diversen [1 post]	Herstellen tegelwerk. Demonteren en hermonteren badkamermeubel.

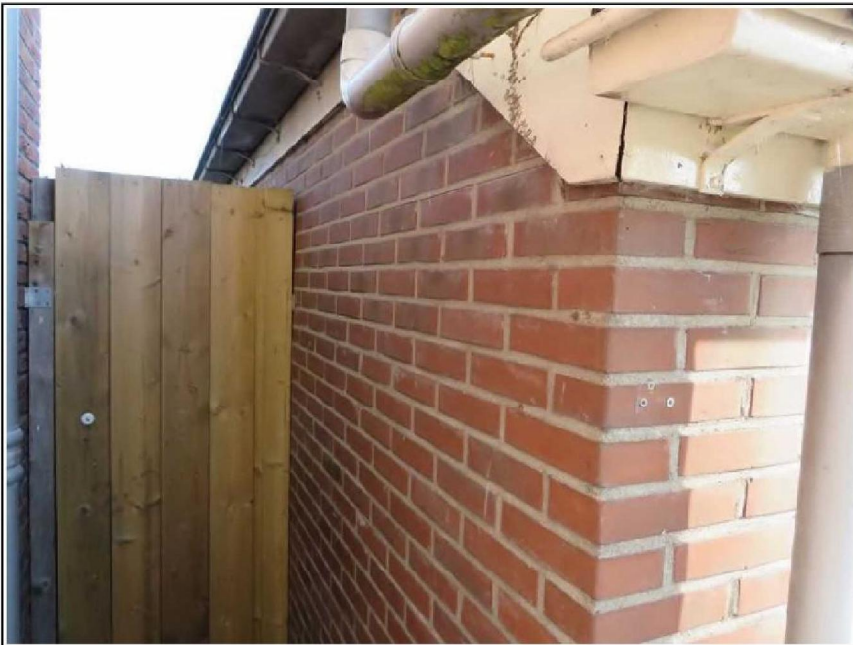
Schade 8, Lichte scheuren in het metselwerk. (26707_0073)

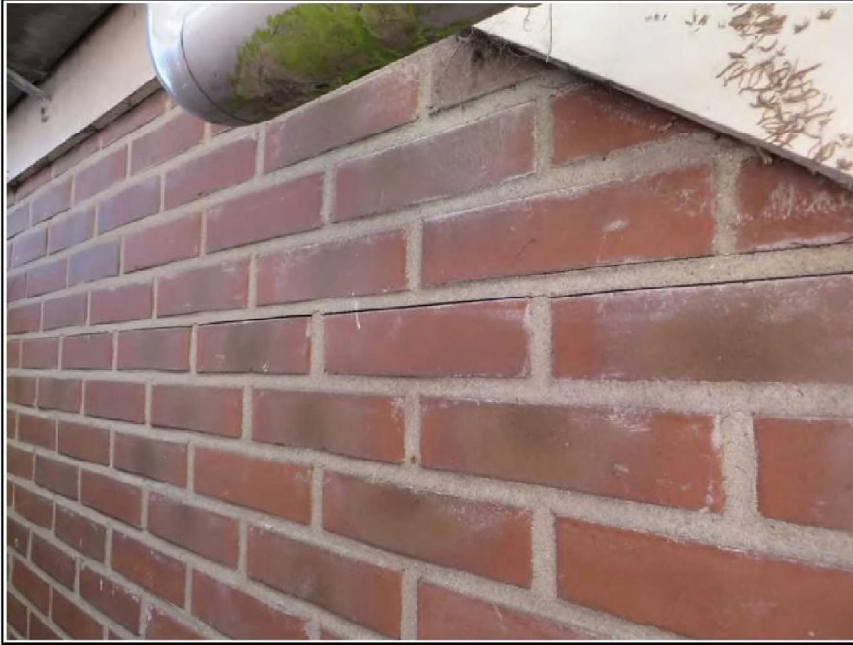
Schade 8, Lichte scheuren in het metselwerk. (26707_0074)

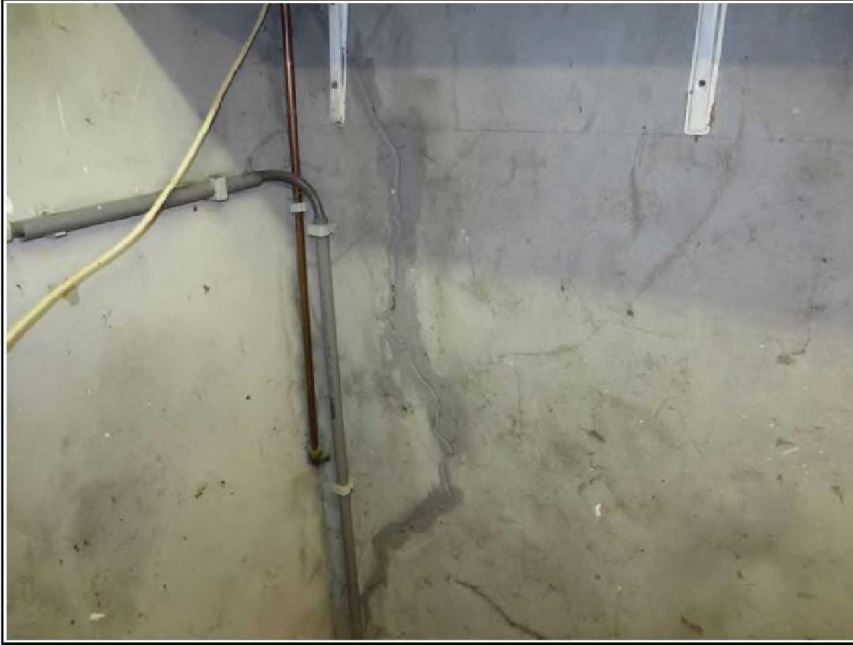
Schade 9, Lichte scheuren in de raaplaag. (26707_0076)

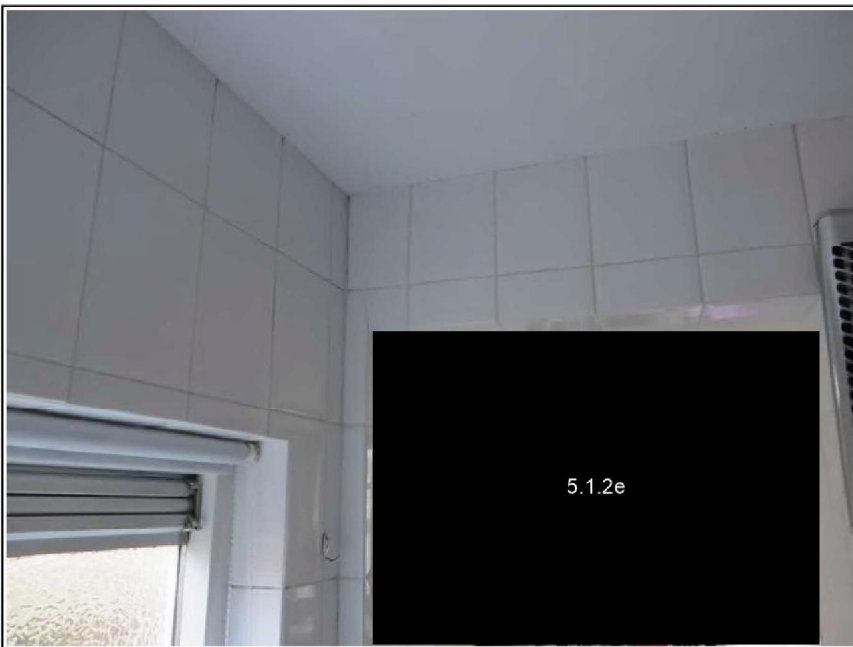
10	26707_0077, 26707_0078	3. Lichte scheur. Lichte scheuren in het tegelwerk.	Badkamer, links van de deur.	A	Beving.

Schade 10, Lichte scheuren in het tegelwerk. (26707_0077)

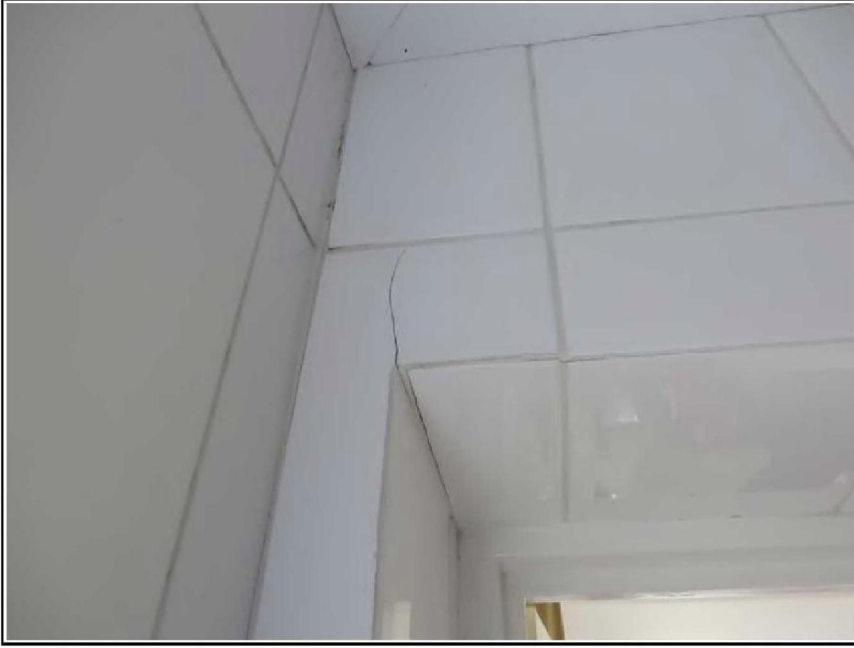
Schade 10, Lichte scheuren in het tegelwerk. (26707_0078)
