# Record of Review

Project title	Groningen Earthquakes - Structural Upgrading	Job number	229746_34
Client	Nederlandse Aardolie Maatschappij bv	File reference	229746_034.0_NOT101_Rev.0.01
Seismic Specialist Reviewer	5.1.2e	Date of review	1 April 2015
Senior Structural Reviewer	5.1.2e		
Approval for issue	5.1.2e

Seismische scan  
Wessel Gansfort College

Betreft: Wessel Gansfort College, Heerdenpad 8 te Groningen

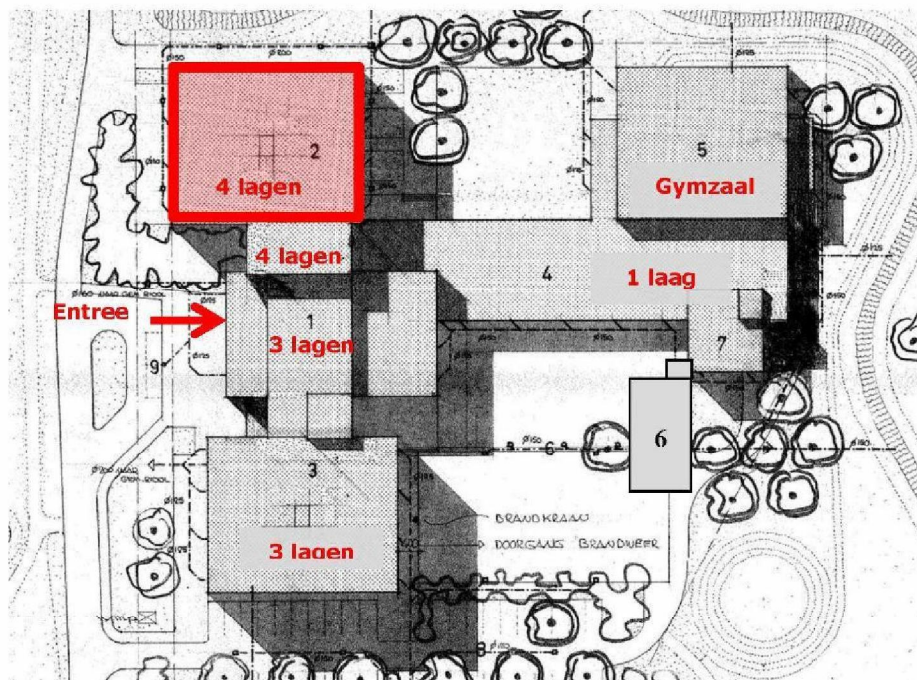
Figuur 3: Overzicht bouwdeelen

p8.1) The influence of the other building parts in the current situation might influence the behaviour (current state) even though there is a movement joint, as the buildings seem connected through the stairs. The description and documentation of the adjacent building should be included in the scan and the outcome of this scan treated with care.

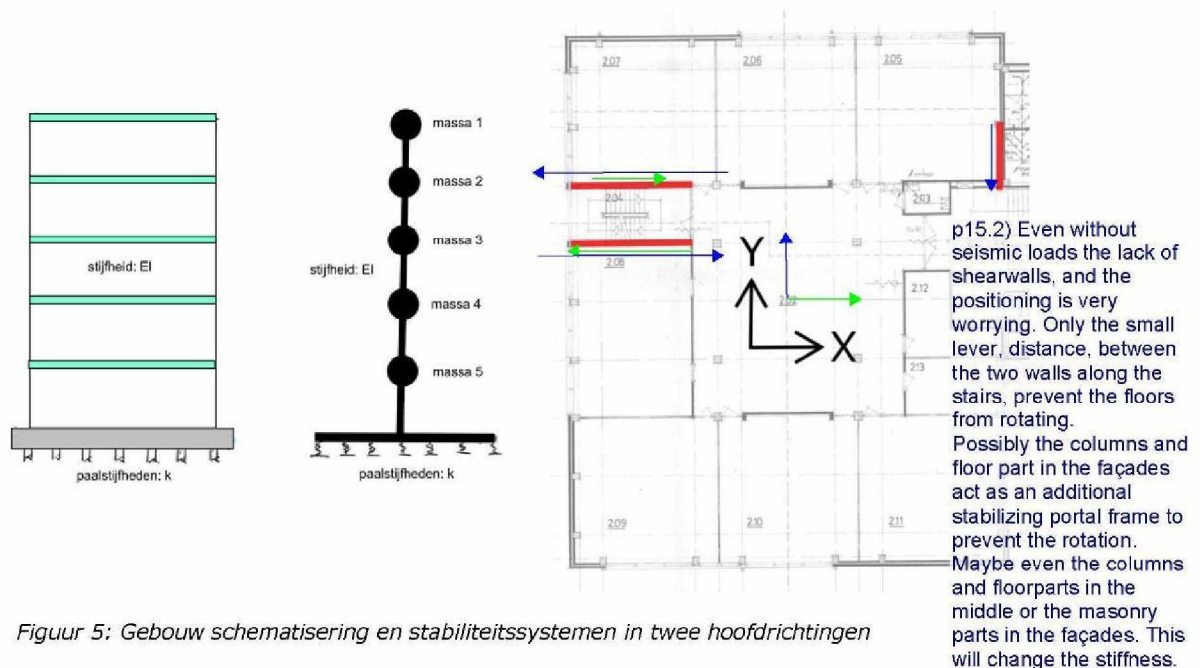
Figuur 5: Gebouw schematisering en stabiliteitssystemen in twee hoofdrichtingen

p15.1) The building seems modelled as an elastic column with concentrated mass at the level of floors, fixed to a (rigid?) foundation on elastic vertical springs. This simplified model is sensitive to the input parameters as the stiffness of the rods (walls) and of the foundation, the stiffness of the springs the horizontal restraints of the foundation, and so on. Because, furthermore, the model does not take torsional effects into account (effects due to the difference in the centre of mass and the centre of stiffness of the walls) the results, most likely, might not be representative of the actual seismic behaviour of this building.

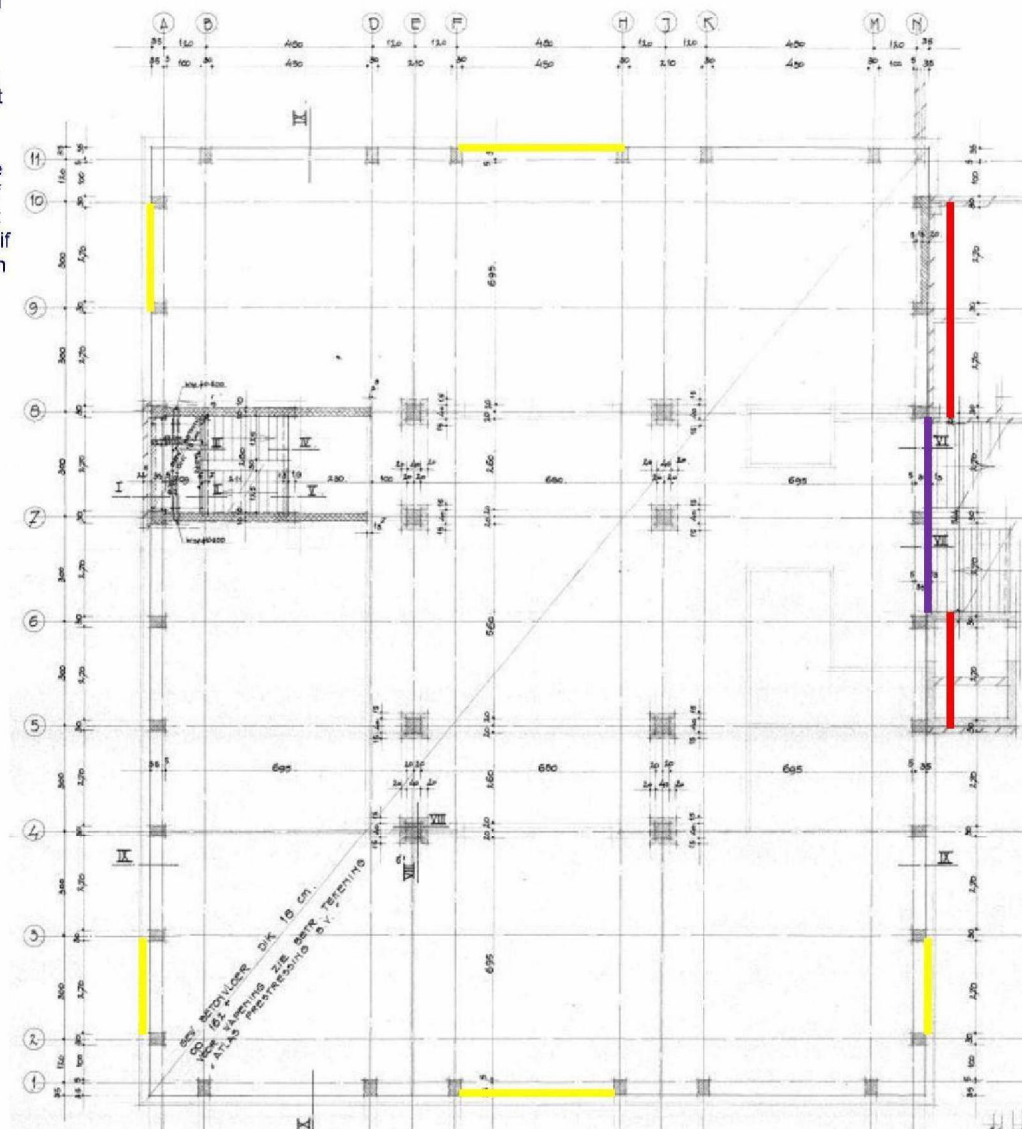
Figuur 6: Constructieve oplossingsrichtingen

p17.1) The structural solution along the N axis depends from the expected values of the displacements of this part of the building and the adjacent one (or vice versa). So the better solution comes from an analysis of either parts. It is necessary avoid possible hammering between the structures and the measure of the movement joint, and the dimensioning of bracings, depend on the expected movements of both parts. It is not clear, on base of the data delivered, if the solution of creating a new separate support for the ramps of the stairs is feasible (or convenient). The measure of the existing joint seems, possible, not enough, related to the height of the adjacent structures (see also the displacements reported at 3.5 of the report, for a DL limit state). It seems, also, difficult to enlarge, if necessary, the movement joint in the other parts (the existing columns seem very close each other). It seems to be an issue, also, near the lift.

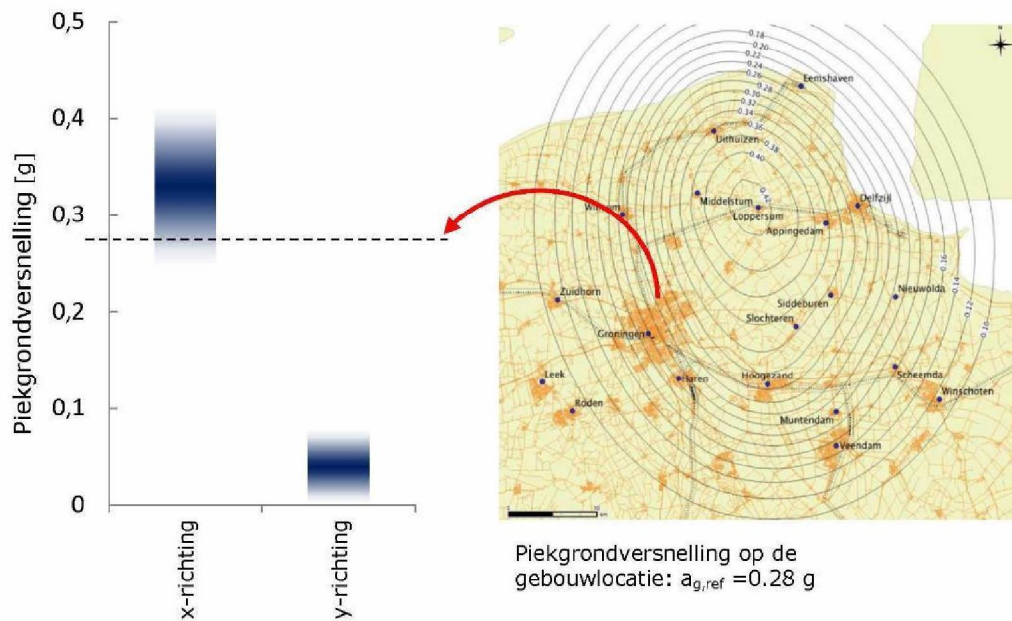
Figuur 7: Toelaatbare referentie piekgrondversnellingen in beide hoofdrichtingen

p22.2) Results like that represented in the figure is premature and may be misleading, considered the level of reliability of the analysis carried out and the several not compliances in the ASCE checklist.

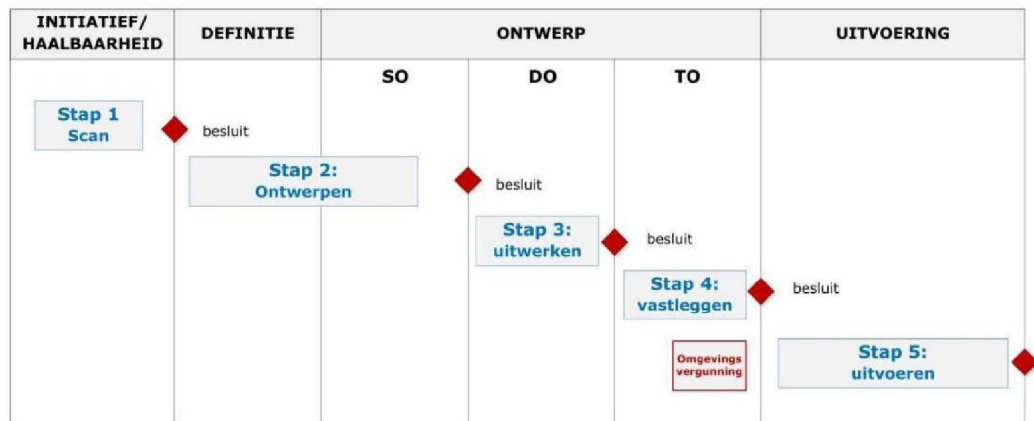
Figuur 8: Proces naar seismische rehabilitatie

p24.1) Conclusion preferably also includes any suggested additional (more intrusive) screening to improve data of building. F.i. foundation pit, soil data, removal of finishing to confirm or assess the existing detailing. This information might be required for more detailed seismic evaluations.

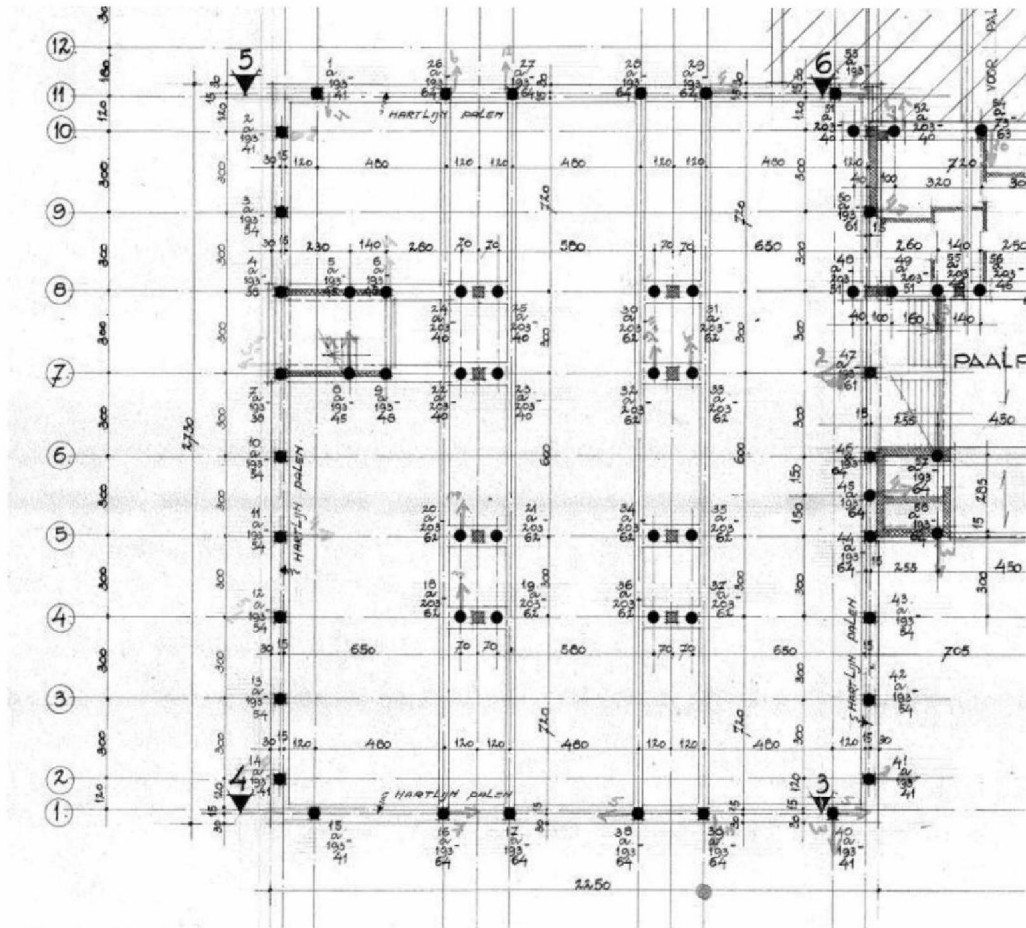
palenplan fundering

p39.1) In the drawing of the foundation lay-out there is a lack of foundation beams, ties, in one of the main directions. This issue requires further investigation.

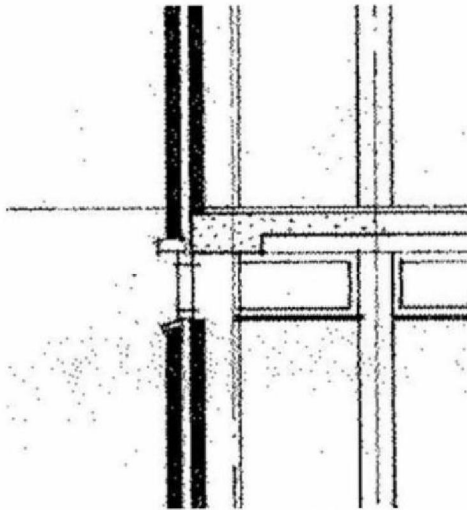
De krachtsontwikkeling in het vlak van het binnenspouwblad dient eveneens beschouwd te worden. Deze gemetselde wand is opgesloten tussen beide betonnen gevelkolommen aan weerszijde. Bij vervorming evenwijdig met de gevel, ontwikkelt het metselwerk een drukdiagonaal in het vlak, wat een verhinderde vervorming bij de betonnen gevelkolommen veroorzaakt. Dit geeft een grote afschuivingspanning, die de betonkolommen ernstige schade kan toebrengen.

Detail 3 gevel aangetroffen situatie

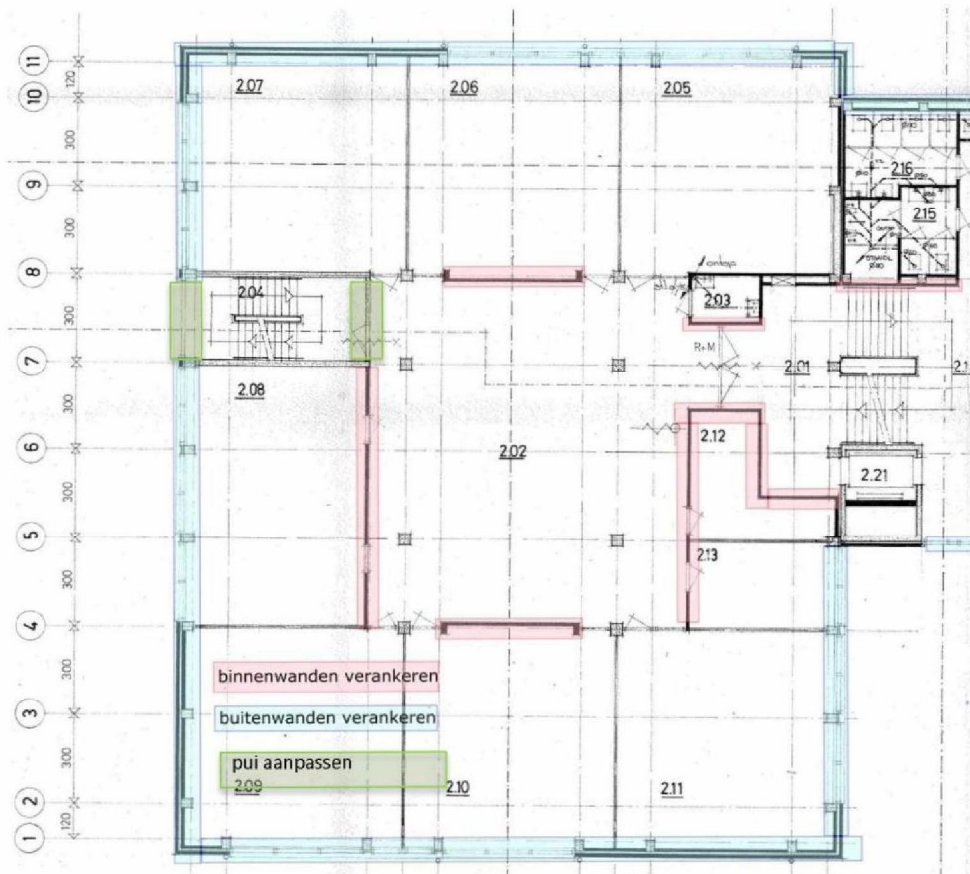
De gemetselde scheidingswanden en de lichte steenachtige wanden zijn naar verwachting onvoldoende verankerd tegen omvallen. Door seismische trillingen zal scheurvorming ontstaan in de wand en gaat de samenhang verloren. Uitval van delen van de wand kan persoonlijk letsel veroorzaken.

Overzicht van te verankeren metselwerkwallen

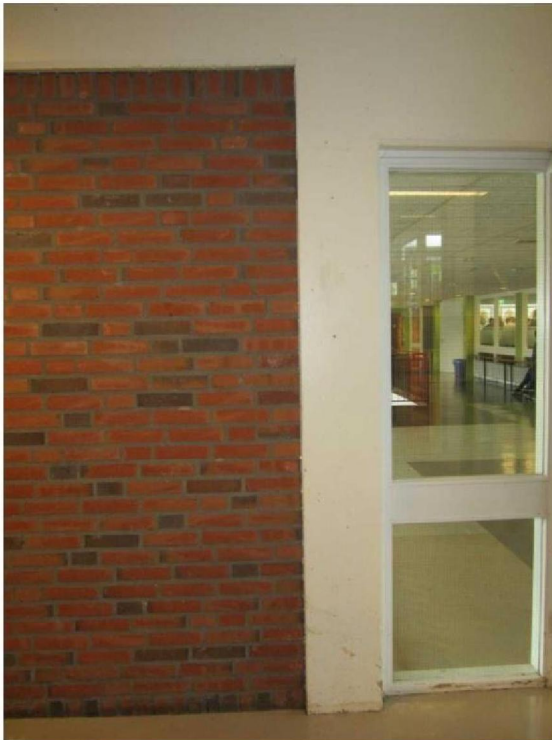
Foto C5: Steens metselwerkwand 'opgesloten' tegen betonnen kolom.

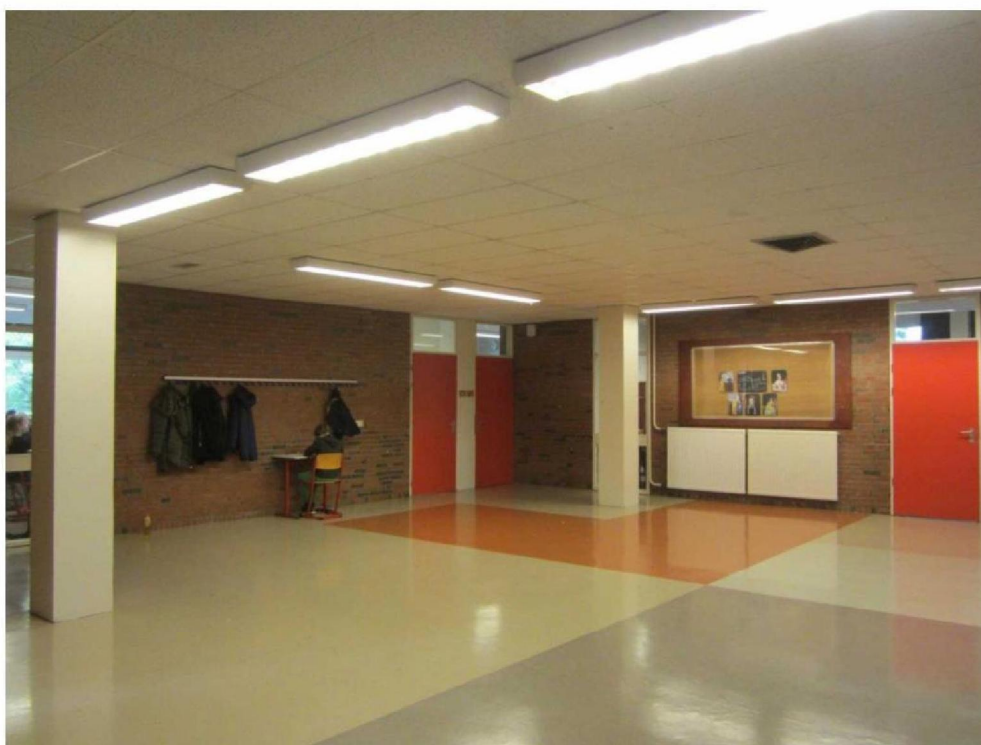
Foto B9: Gemetselde niet dragende binnenwanden.

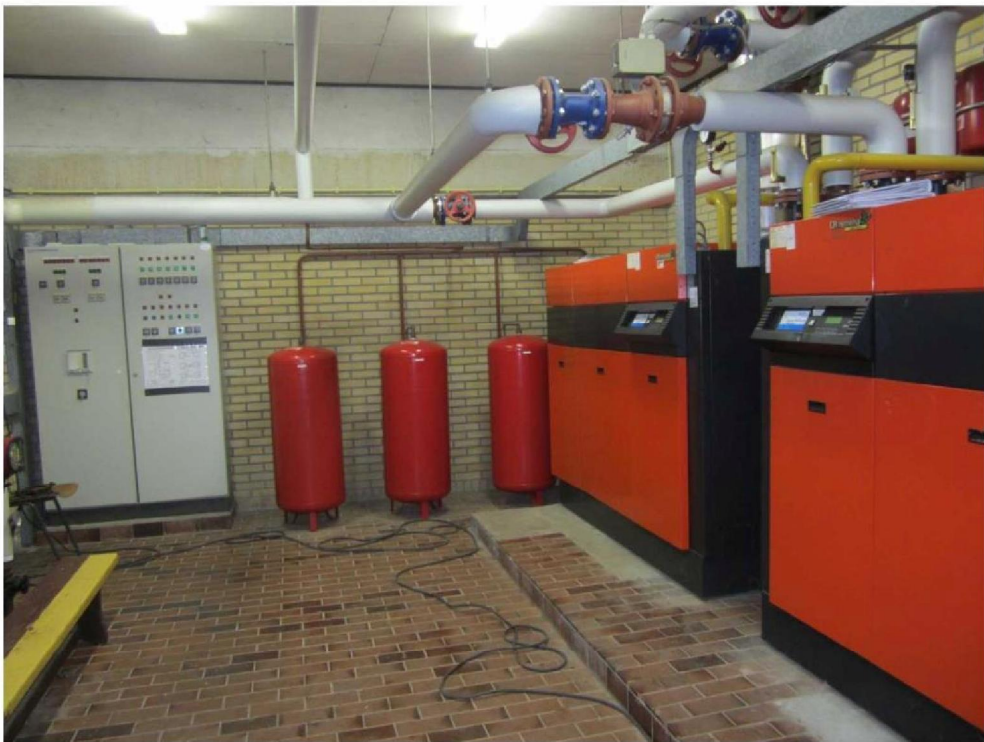
Foto B12: Onlangs vernieuwde verwarmingsinstallatie en regelkast.

Om schade te voorkomen de in de technische ruimte opgestelde installatieonderdelen tegen omvallen borgen. Op een vrij simpele wijze kunnen verankeringen worden aangebracht.

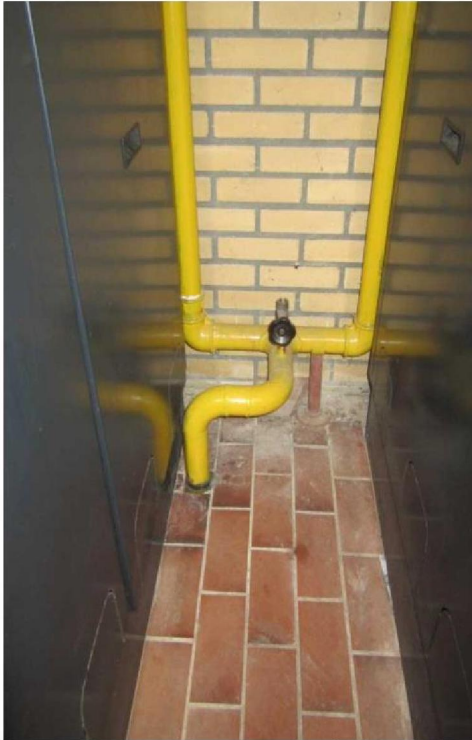
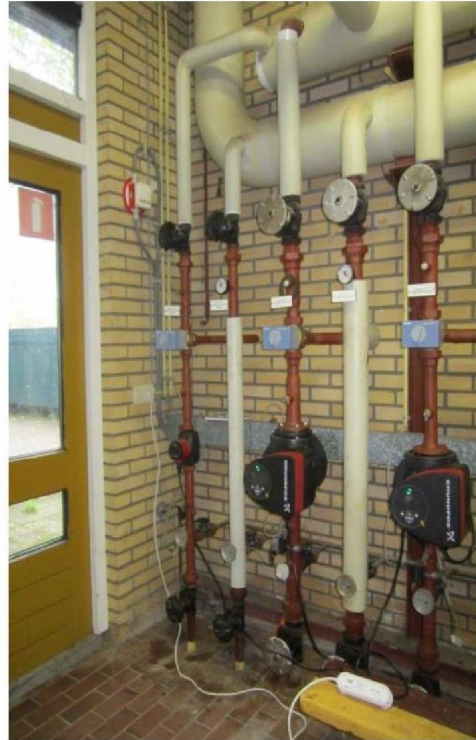
16.17d_i				VN					LS-MH; PR-MH. HAZARDOUS MATERIAL DISTRIBUTION: Piping or ductwork conveying hazardous materials is braced or otherwise protected from damage that would allow hazardous material release. (Commentary: Sec. A.7.13.4, Tier 2: Sec. 13.7.3 and 13.7.5)	doorvoeren gasleidingen	Erg belangrijk

Foto B13: Gas en verwarmingsleidingen door beganegrondvloer.
