**TAXATIERAPPORT BEVINGSCHADE
MELDING 57784
NIEUWE BOTERINGESTRAAT 28 , 9712PM
GRONINGEN**

24 juni 2015

ID2856942: 57784/2

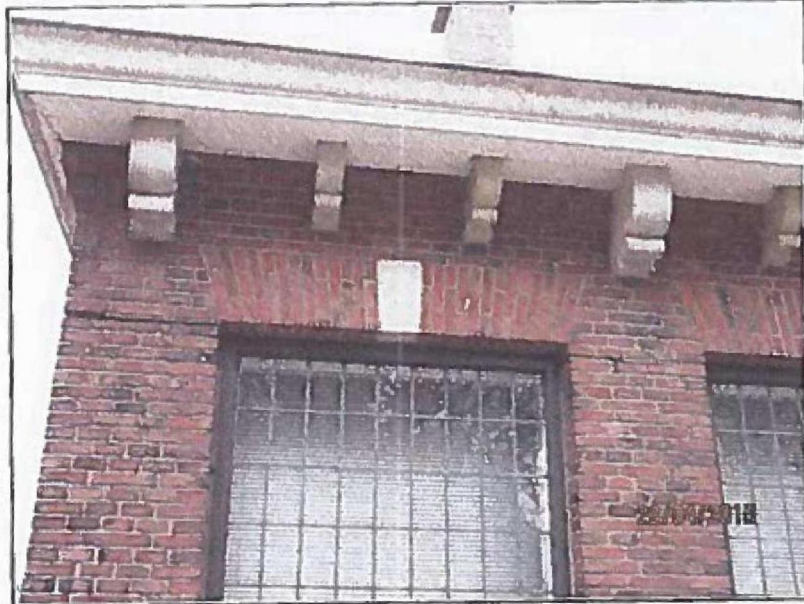
Schade 1, Horizontale scheur in de voeg. (57784 22-4 (37))

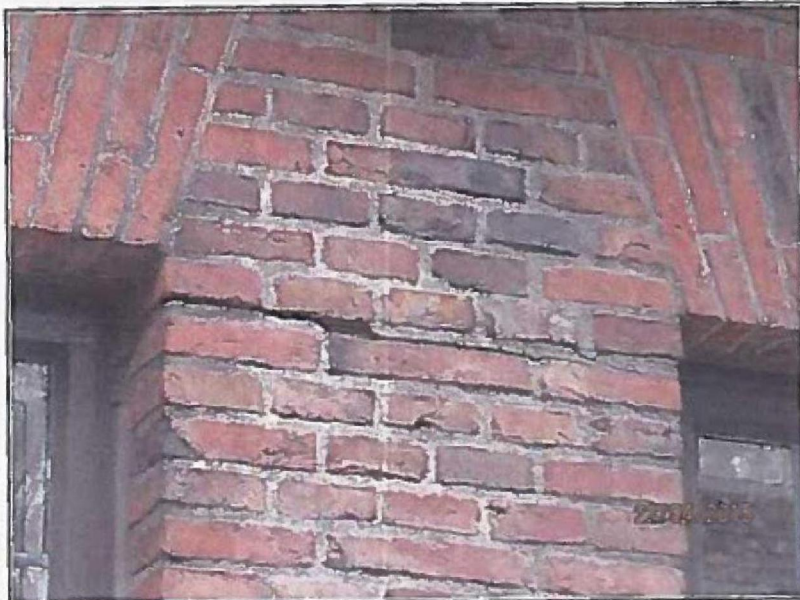
Schade 1, Horizontale scheur in de voeg. (57784 22-4 (39))

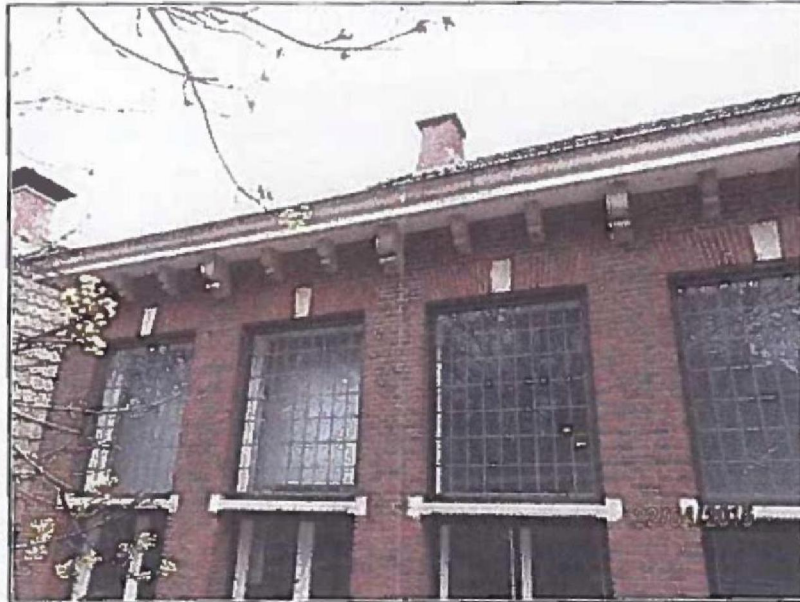
Schade 1, Horizontale scheur in de voeg. (57784 22-4 (34))

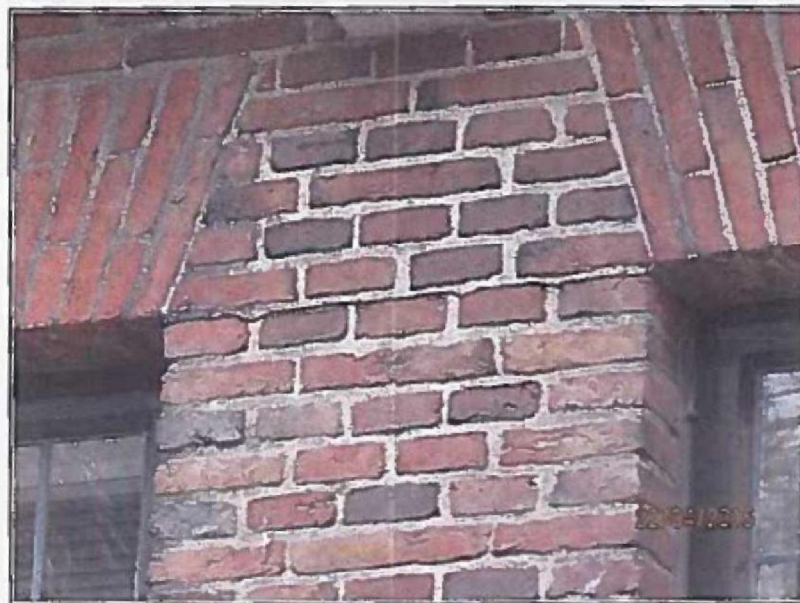
Schade 1, Horizontale scheur in de voeg. (57784 22-4 (35))

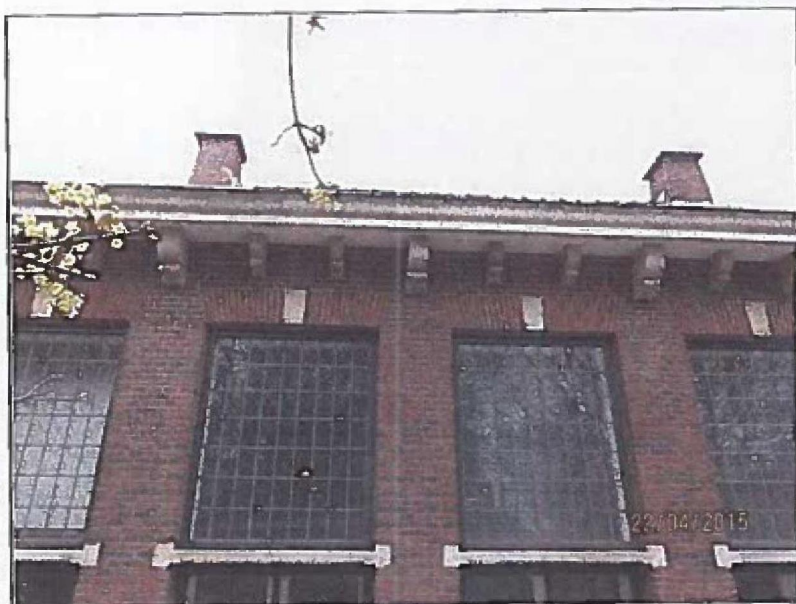
Schade 1, Horizontale scheur in de voeg. (57784 22-4 (30))

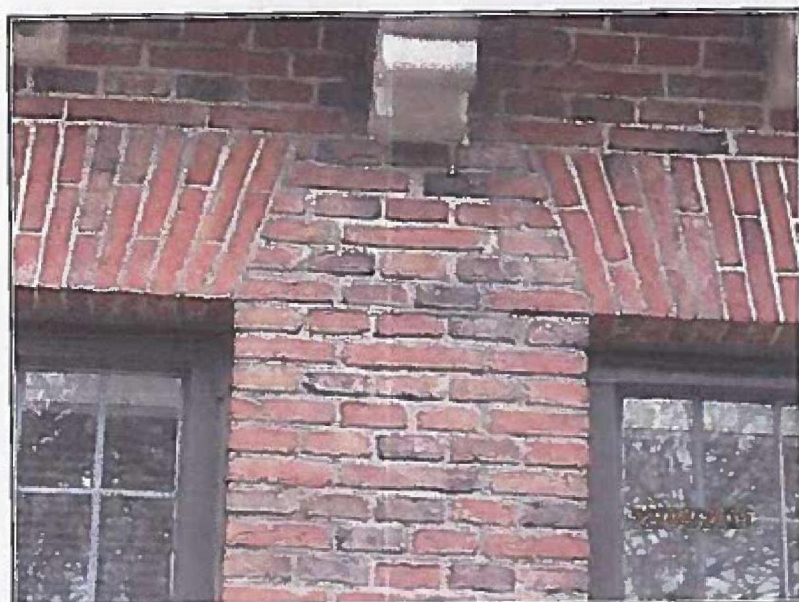
Schade 1, Horizontale scheur in de voeg. (57784 22-4 (31))

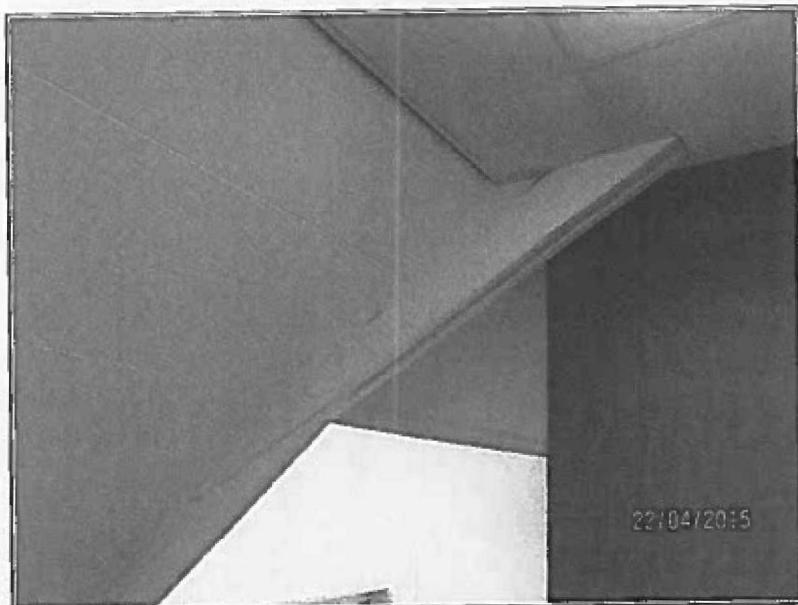
Schade 1, Horizontale scheur in de voeg. (57784 22-4 (204))

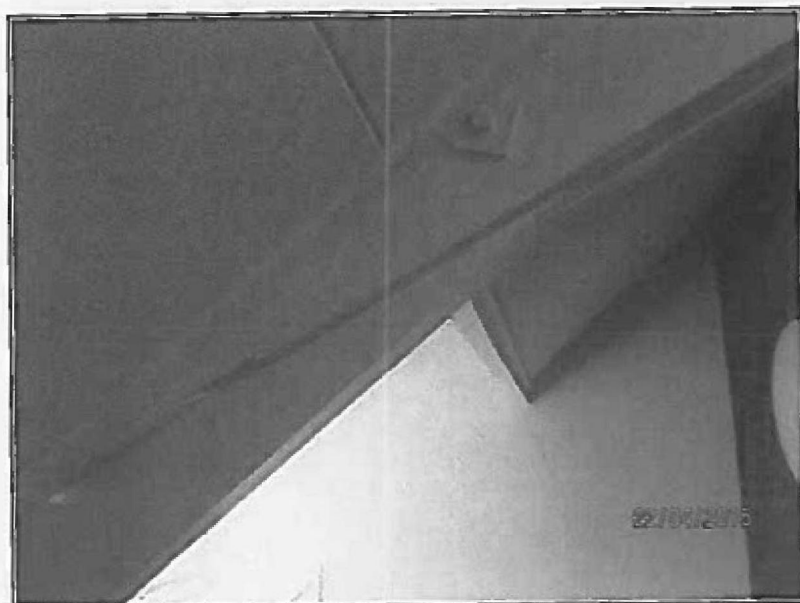
Schade 1, Horizontale scheur in de voeg. (57784 22-4 (205))

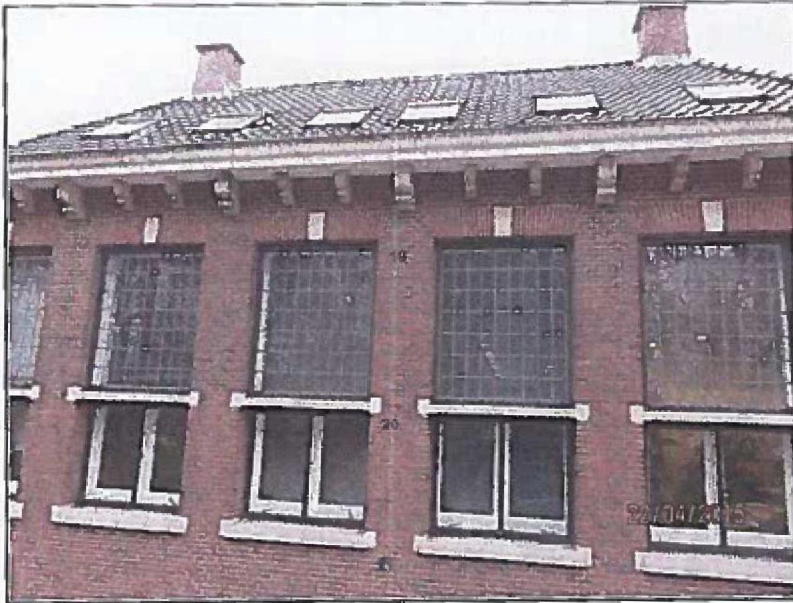
Schade 1, Horizontale scheur in de voeg. (57784 22-4 (17))

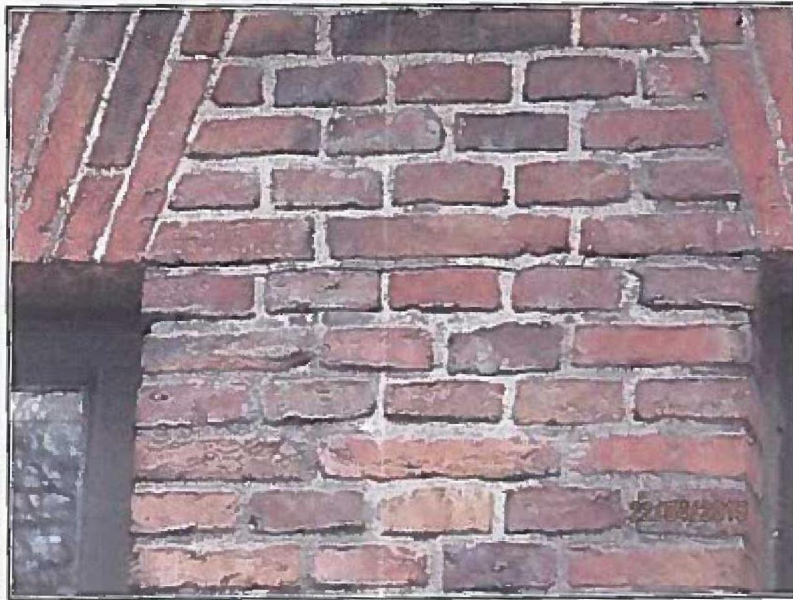
Schade 1, Horizontale scheur in de voeg. (57784 22-4 (19))

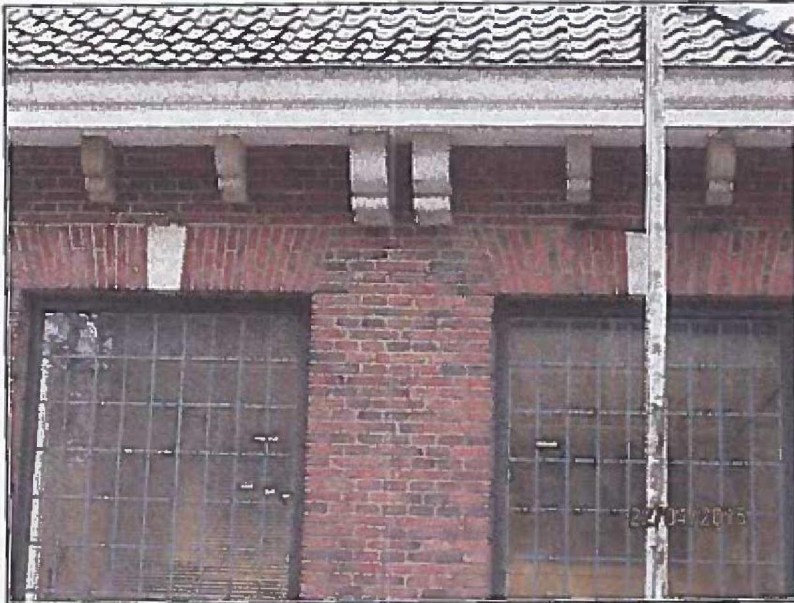
Schade 1, Horizontale scheur in de voeg. (57784 22-4 (10))

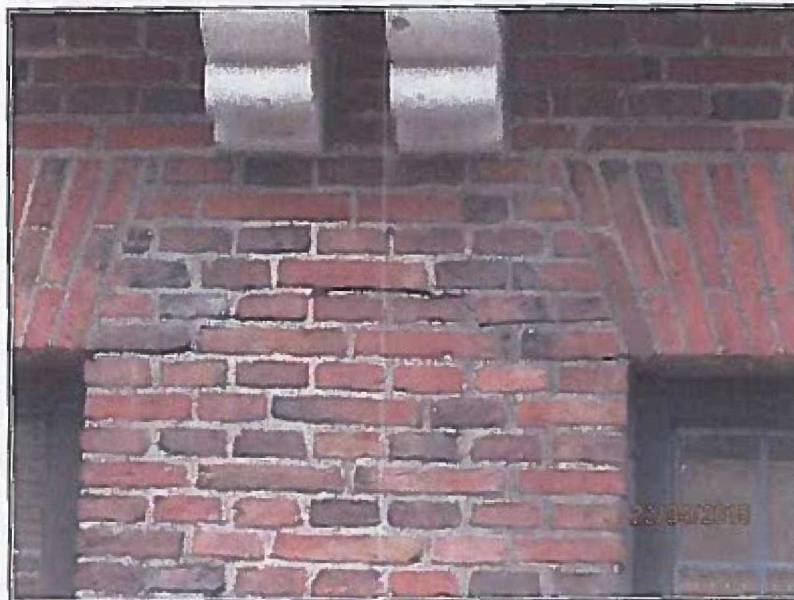
Schade 1, Horizontale scheur in de voeg. (57784 22-4 (11))

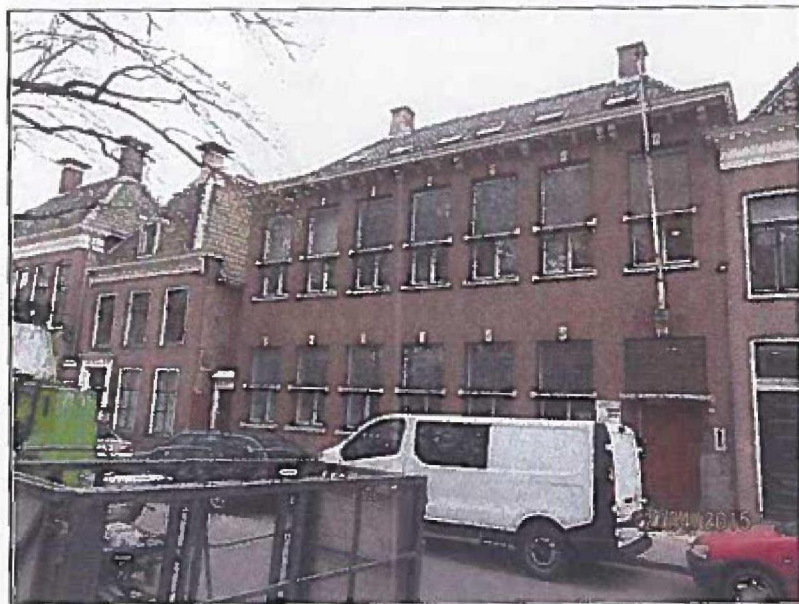
Schade 1, Horizontale scheur in de voeg. (57784 22-4 (4) voorgevel nr 28)

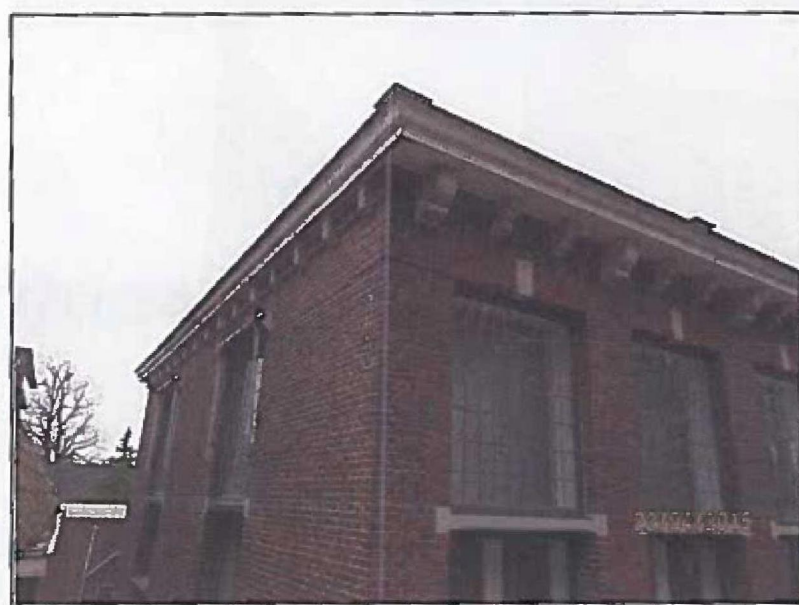
Schade 1, Horizontale scheur in de voeg. (57784 22-4 (45))

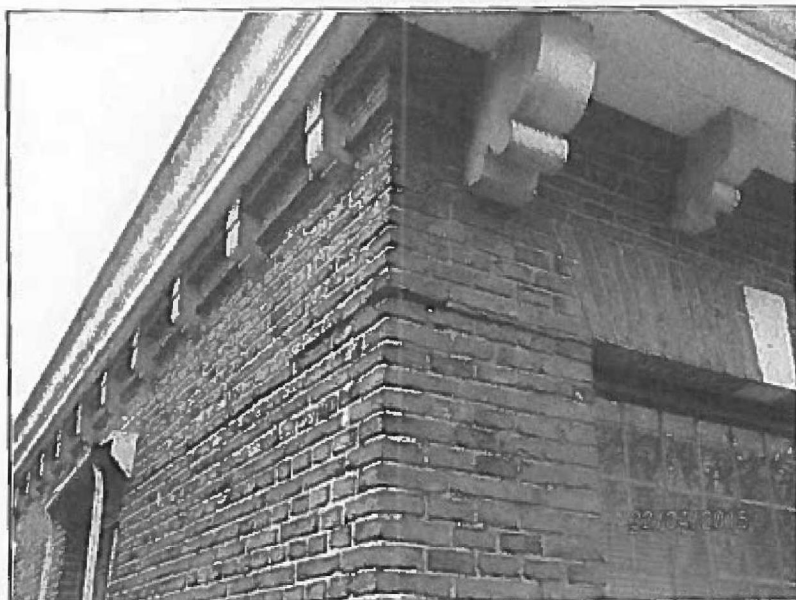
Schade 1, Horizontale scheur in de voeg. (57784 22-4 (48))

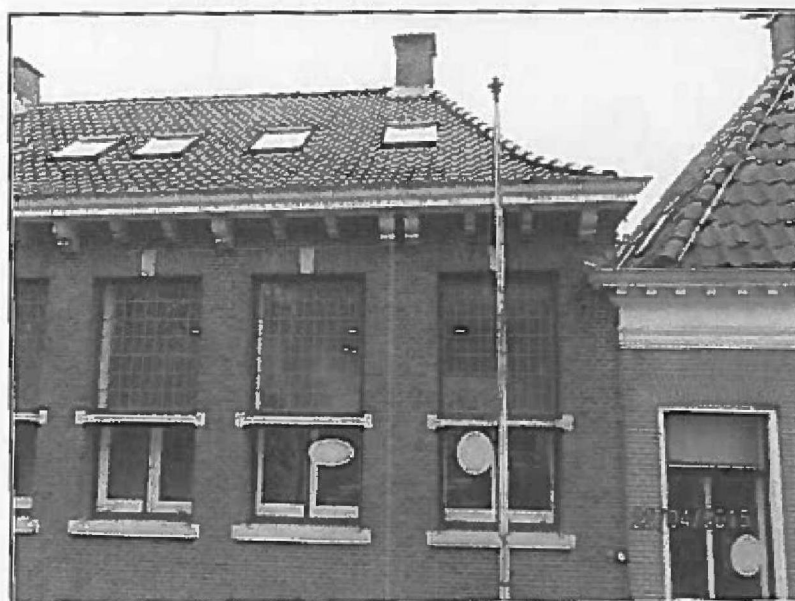
Schade 1, Horizontale scheur in de voeg. (57784 22-4 (5))

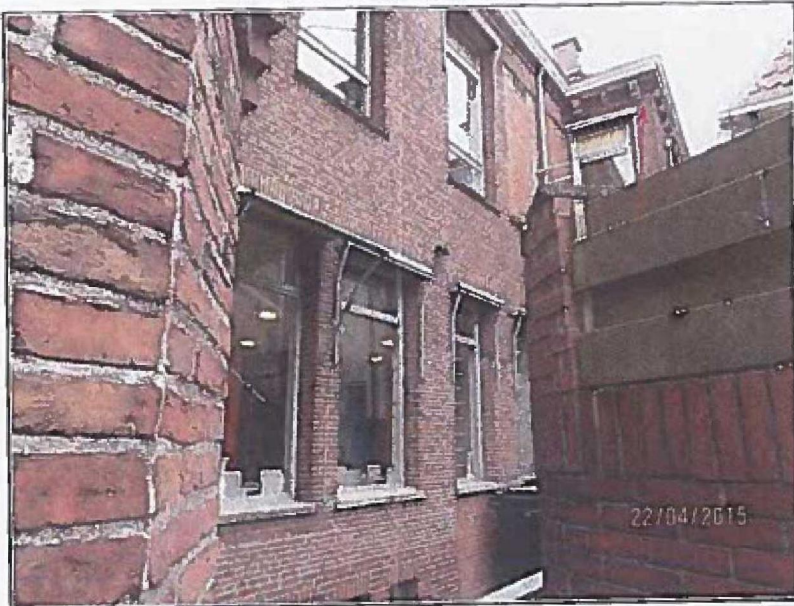
Schade 1, Horizontale scheur in de voeg. (57784 22-4 (88))

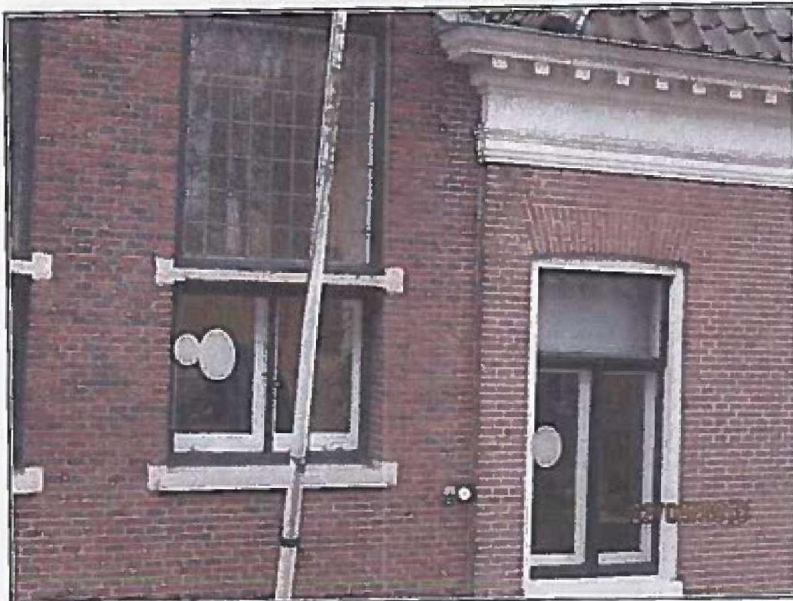
Schade 2, Verticale scheur (57784 22-4 (12))

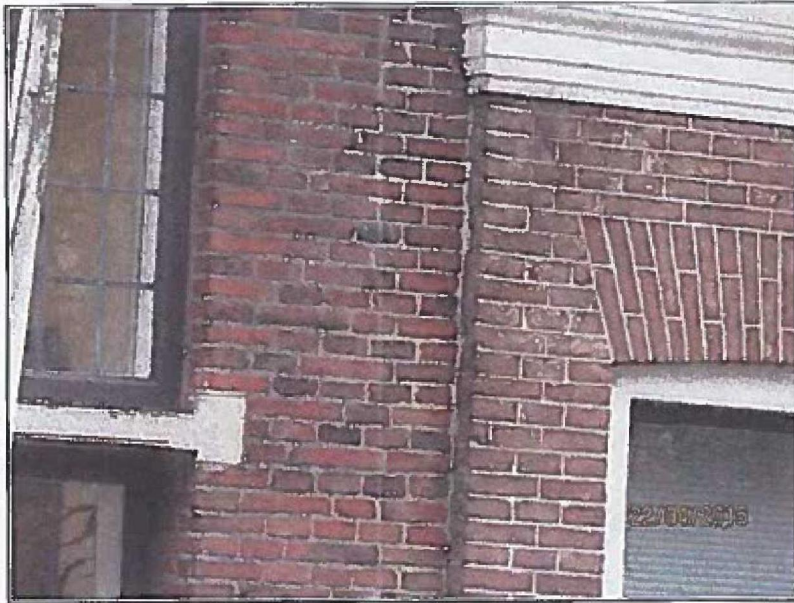
Schade 2, Verticale scheur (57784 22-4 (13))

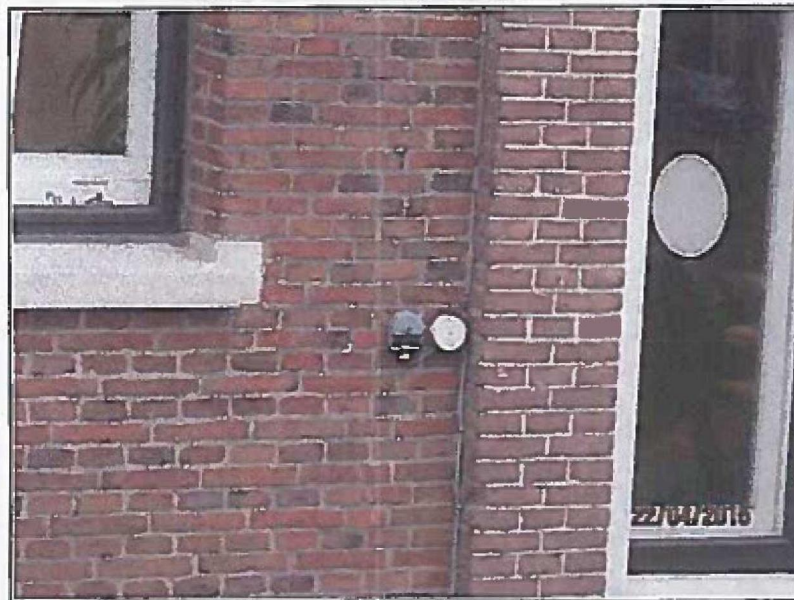
Schade 2, Verticale scheur (57784 22-4 (14))

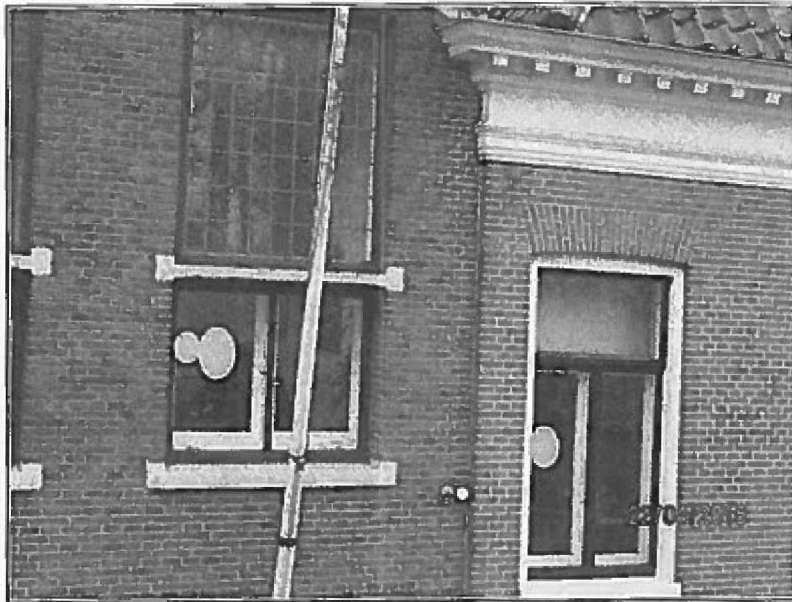
Schade 3, Verticale en horizontale scheuren (57784 22-4 (12))

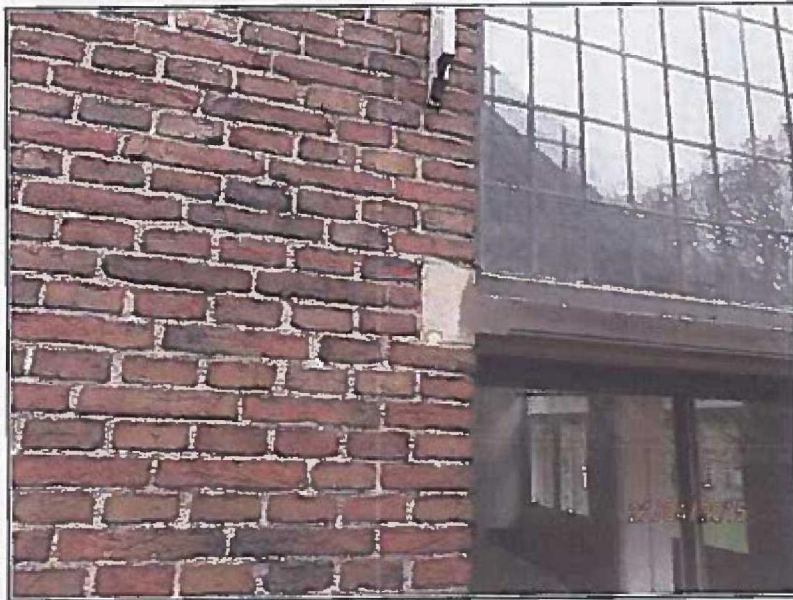
Schade 3, Verticale en horizontale scheuren (57784 22-4 (65))

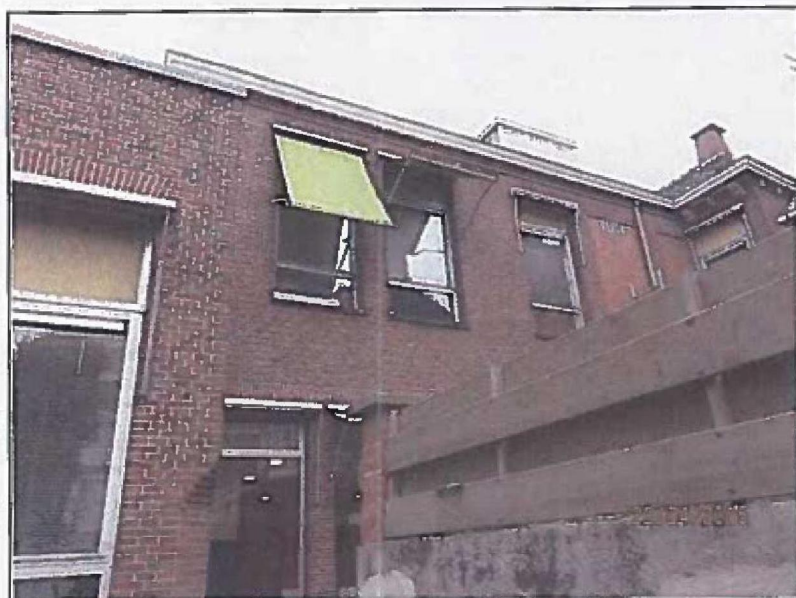
4	57784 22-4 (81), 57784 22-4 (82)	4. Haarscheur: Verticale scheur in natuursteen plint	Gebouwddeel 28 korte achtergevel	C	Constructieve spanning
5	57784 22-4 (89), 57784 22-4 (90), 57784 22-4 (91), 57784 22-4 (92), 57784 22-4 (93)	3. Lichte scheur: Horizontale scheur in de voeg.	Gebouwddeel 28 Zijgevel links	B	Constructieve spanning i.c.m. beving
6	57784 22-4 (98), 57784 22-4 (99)	3. Lichte scheur: Getrapte scheur	Gebouwddeel 28 Zijgevel links	B	Constructieve spanning i.c.m. beving
7	57784 22-4 (101), 57784 22-4 (102), 57784 22-4 (103)	14. Overige gebreken: Diverse schade	Gebouwddeel 28 zijgevel links	C	Mechanische schade
8	57784 22-4 (104), 57784 22-4 (105), 57784 22-4 (106), 57784 22-4 (108), 57784 22-4 (109), 57784 22-4 (110), 57784 22-4 (124)	3. Lichte scheur: Scheurvorming in metselwerk	Gebouwddeel 28 Zijgevel links vestibule ingang	C	Mechanische schade en overbelasting
9	57784 22-4 (112), 57784 22-4 (113), 57784 22-4 (114), 57784 22-4 (115), 57784 22-4 (116), 57784 22-4 (117), 57784 22-4 (118)	3. Lichte scheur: Scheurvorming in metselwerk	Gebouwddeel 28 Voorgevel aanbouw	C	Constructieve en thermische spanning

Schade 5, Horizontale scheur in de voeg (57784 22-4 (89))

5	57784 22-4 (89), 57784 22-4 (90), 57784 22-4 (91), 57784 22-4 (92), 57784 22-4 (93)	3. Lichte scheur: Horizontale scheur in de voeg.	Gebouwdeel 28 Zijgevel links	21.2 Herstellen voegwerk in metselwerk [7 m ²]	De verticale voeg diep uitslijpen (min 10 cm) het boven liggende werk opvangen door wiggen of dammen. Verfijnen door de voeg te vullen met epoxy o.g.w. en afvoegen.
6	57784 22-4 (98), 57784 22-4 (99)	3. Lichte scheur: Getrapte scheur	Gebouwdeel 28 Zijgevel links	21.2 Herstellen voegwerk in metselwerk [1 m ²]	De voeg diep uitslijpen (min 10 cm). Verfijnen door de voeg te vullen met epoxy o.g.w. en afvoegen.
10	57784 22-4 (119), 57784 22-4 (121)	3. Lichte scheur: Verticale scheur in hoek aansluiting	Gebouwdeel 28 Zijgevel links	21.2 Nieuwe dilatatie aanbrengen [4 m ²]	voeg inslijpen en flexibel afwerken.
11	57784 22-4 (127), 57784 22-4 (128), 57784 22-4 (129), 57784 22-4 (130)	4. Haarscheur: Diverse scheuren in voeg en stenen.	Gebouwdeel 28 Entree aanbouw.	21.2 Herstellen voegwerk in metselwerk [2 m ²] 21.2 Vervangen steen in gevelmetselwerk [3 stuks]

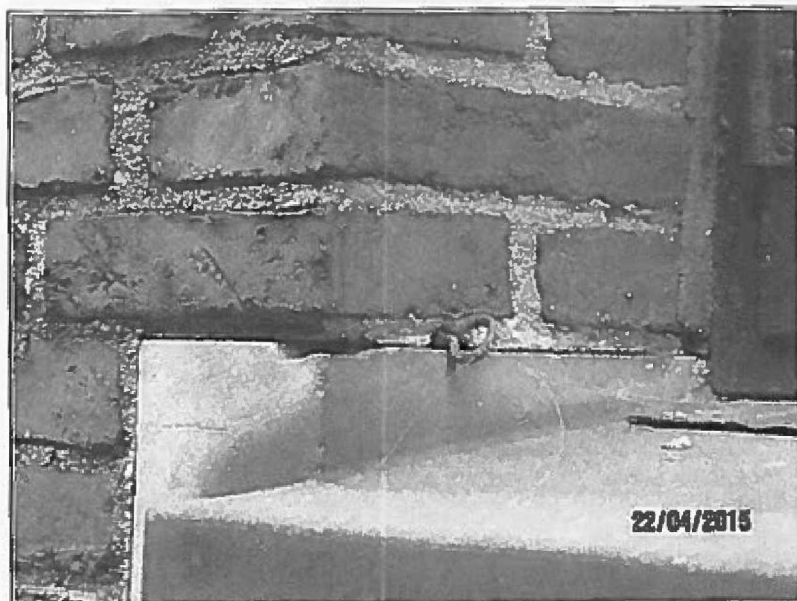
Schade 3, Verticale en horizontale scheuren (57784 22-4 (75))

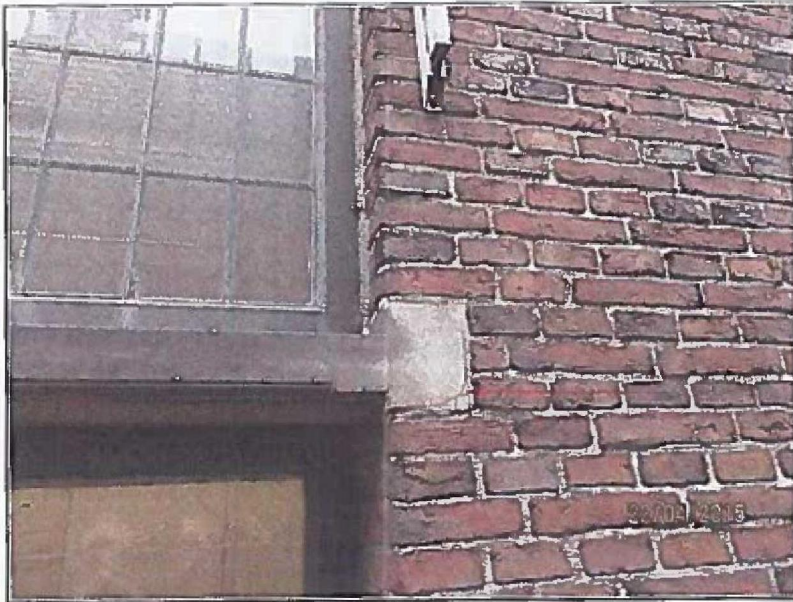
Schade 3, Verticale en horizontale scheuren (57784 22-4 (69))

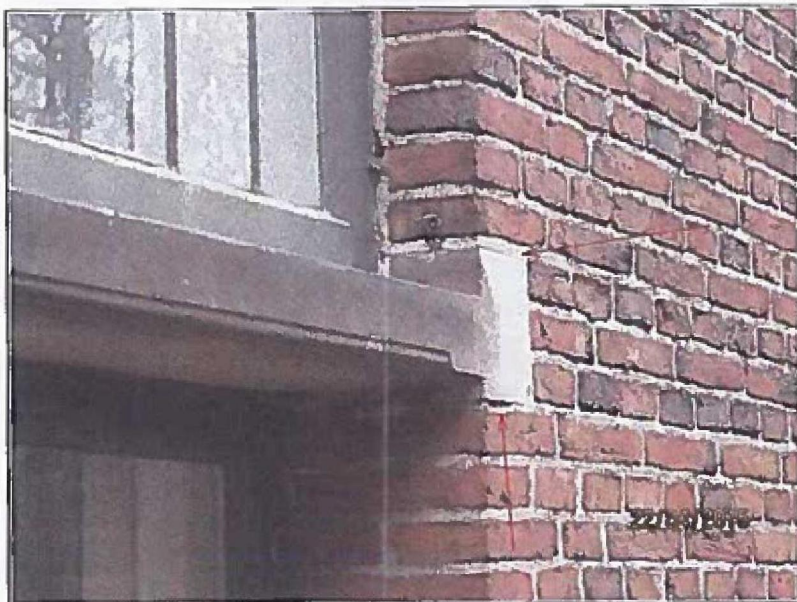
Schade 3, Verticale en horizontale scheuren (57784 22-4 (66))

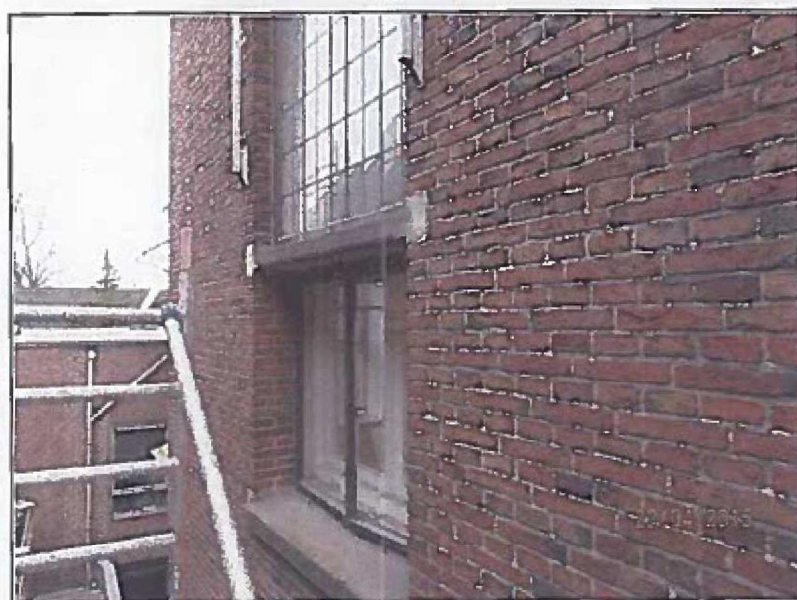
Schade 3, Verticale en horizontale scheuren (57784 22-4 (68))

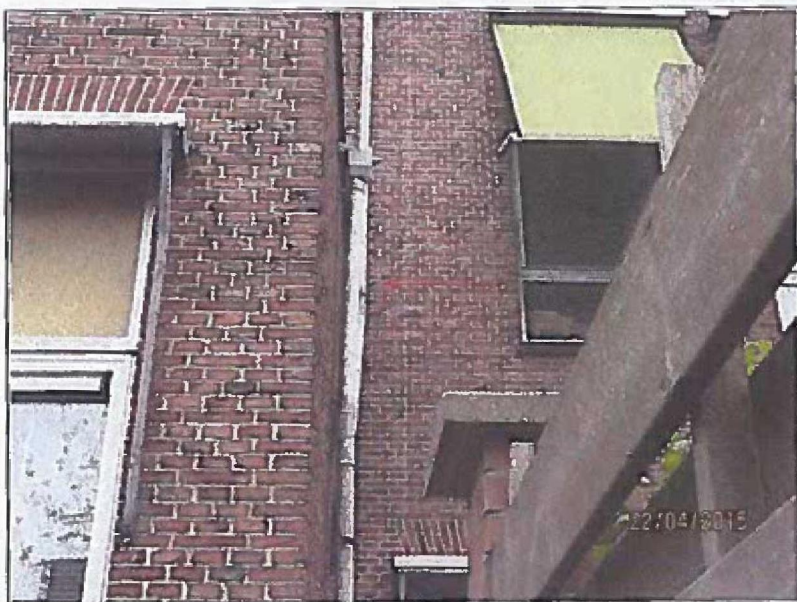
Schade 6, Getrapte scheur. (57784 22-4 (98))

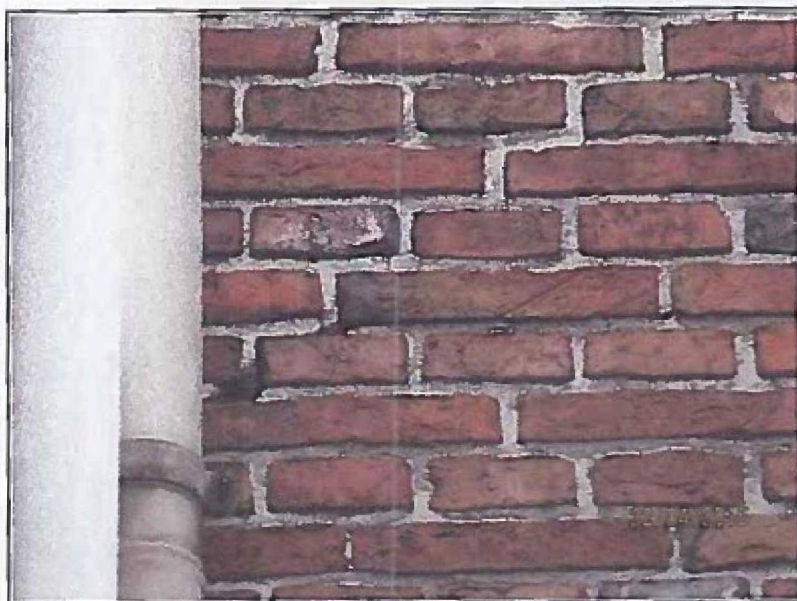
Schade 6, Getrapte scheur. (57784 22-4 (99))

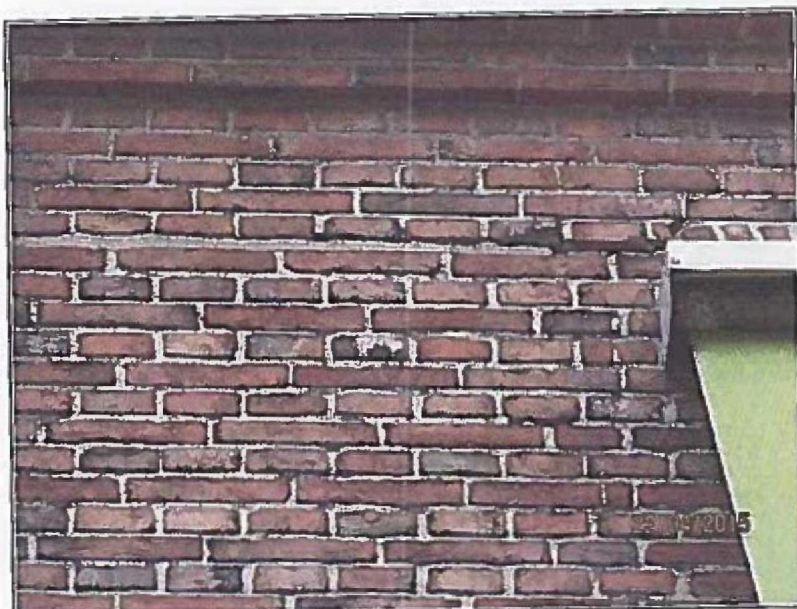
Schade 5, Horizontale scheur in de voeg. (57784 22-4 (92))

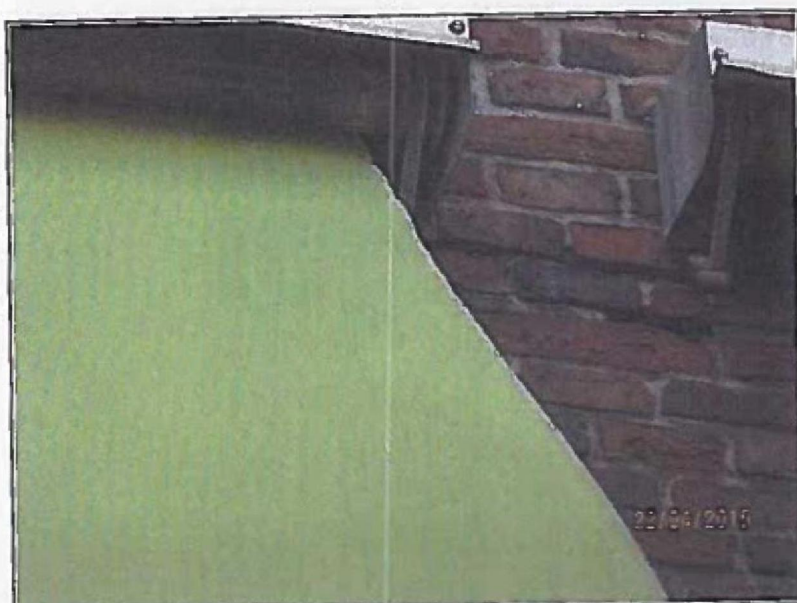
Schade 5, Horizontale scheur in de voeg. (57784 22-4 (93))

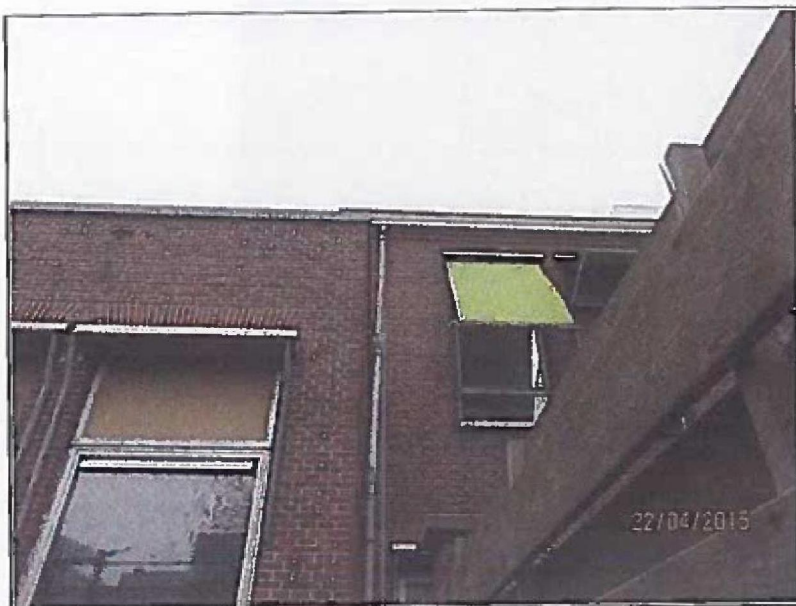
Schade 5, Horizontale scheur in de voeg. (57784 22-4 (90))

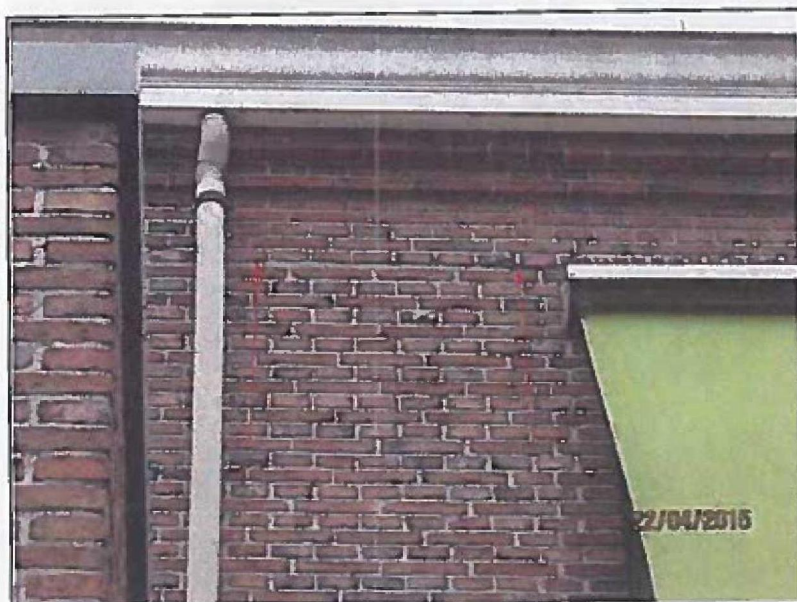
Schade 5, Horizontale scheur in de voeg. (57784 22-4 (91))

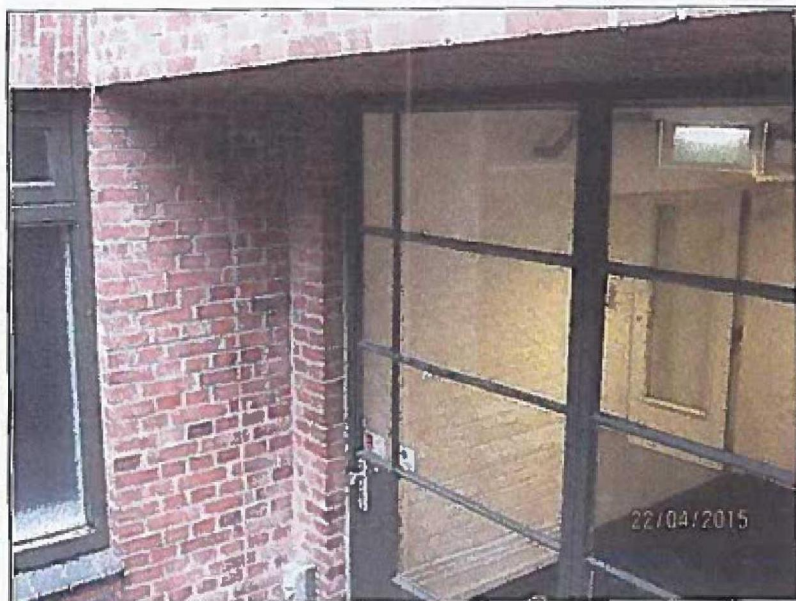
Schade 8, Scheurvorming in metselwerk (57784 22-4 (105))

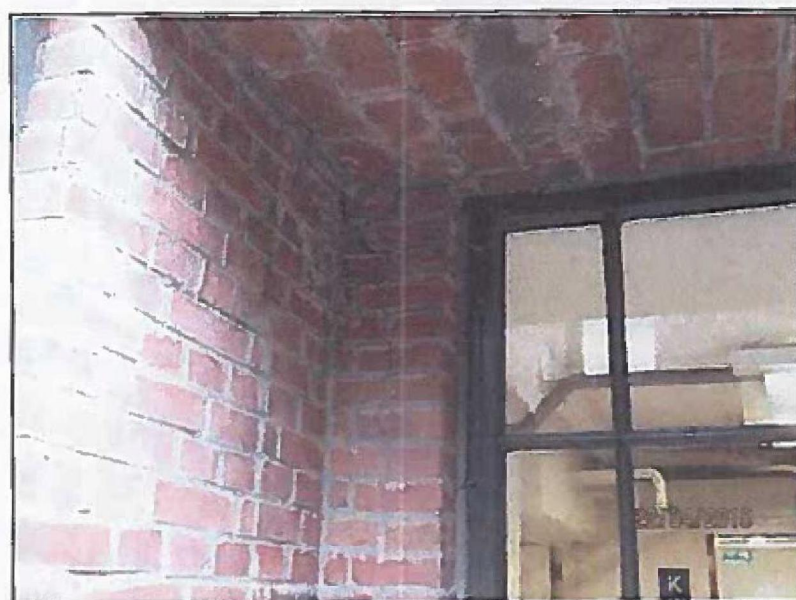
Schade 8, Scheurvorming in metselwerk (57784 22-4 (106))

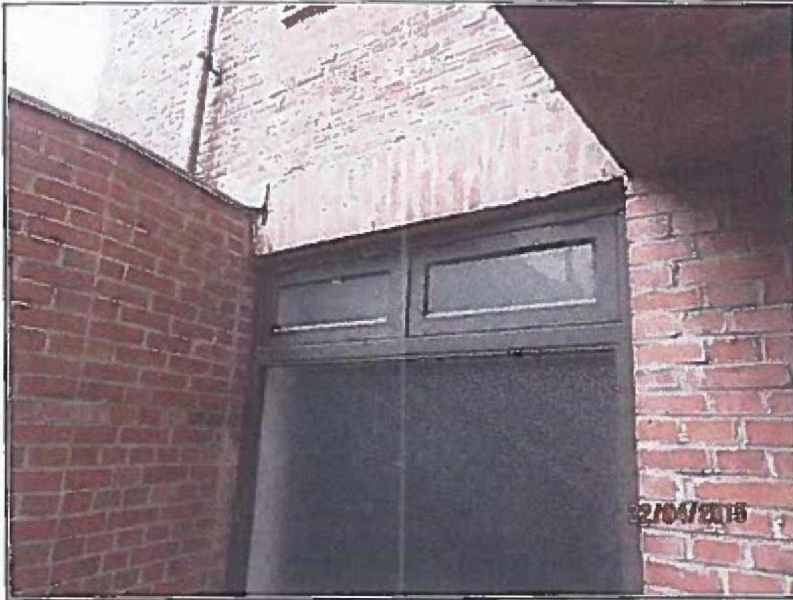
Schade 8, Scheurvorming in metselwerk (57784 22-4 (108))

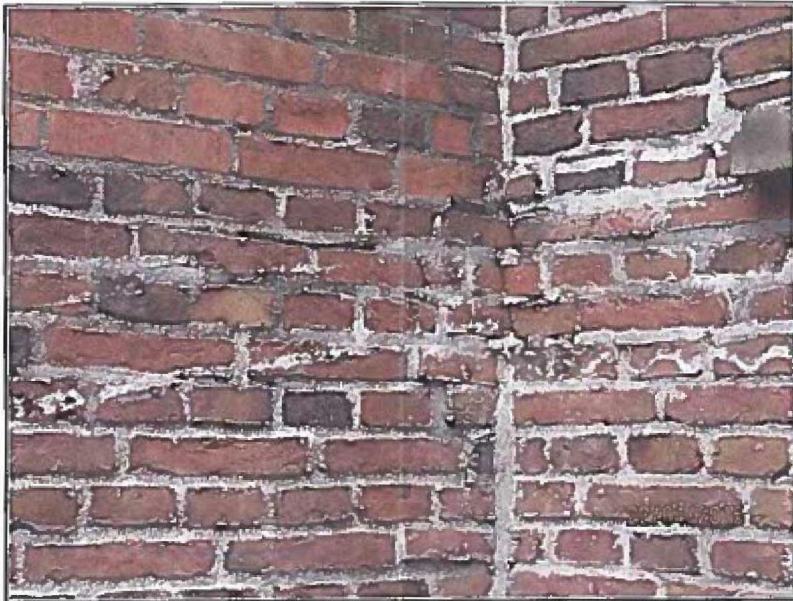
Schade 9, Scheurvorming in metselwerk (57784 22-4 (116))

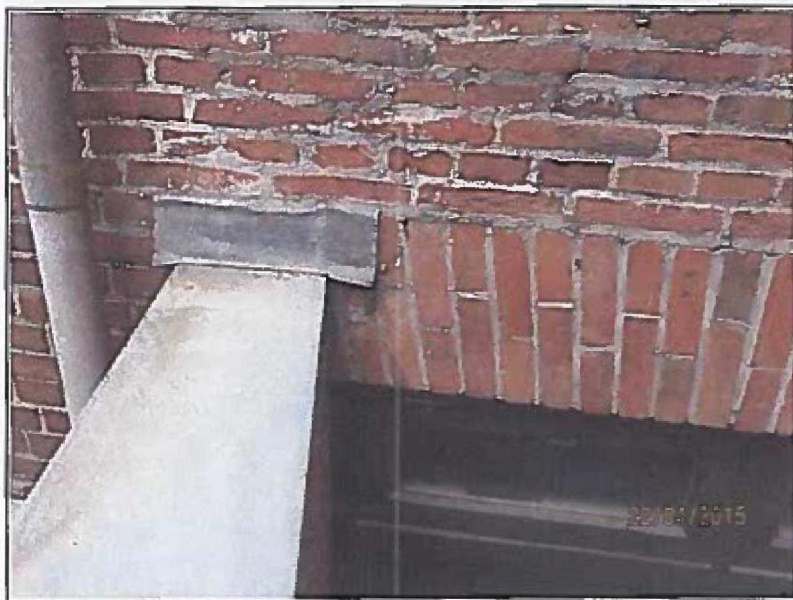
Schade 9, Scheurvorming in metselwerk (57784 22-4 (117))

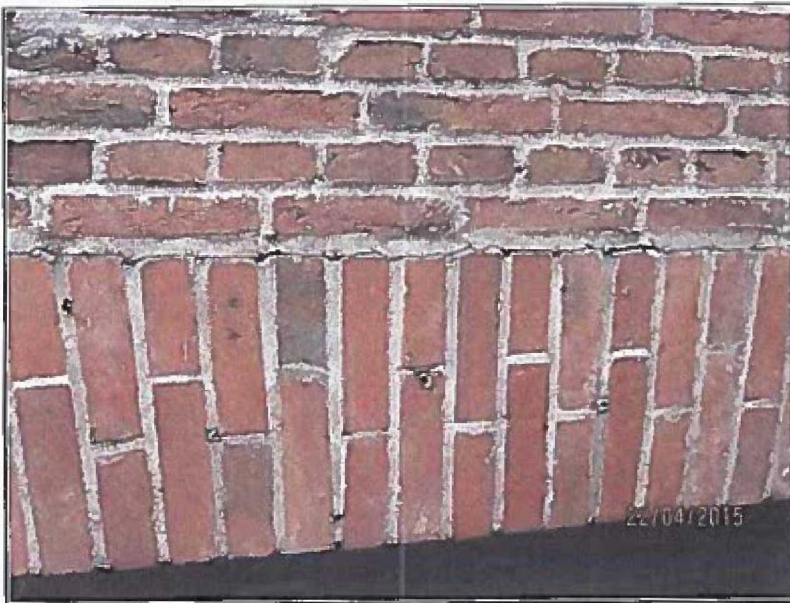
Schade 9, Scheurvorming in metselwerk (57784 22-4 (114))

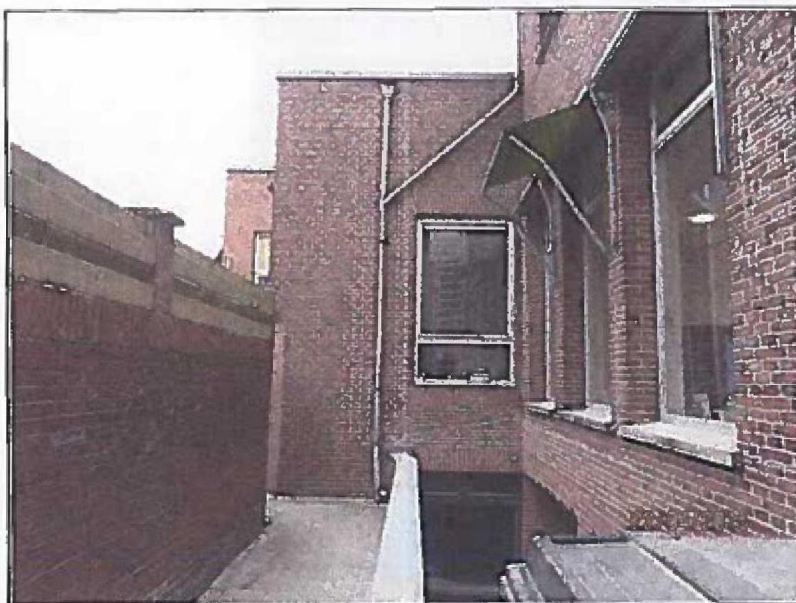
Schade 9, Scheurvorming in metselwerk (57784 22-4 (112))

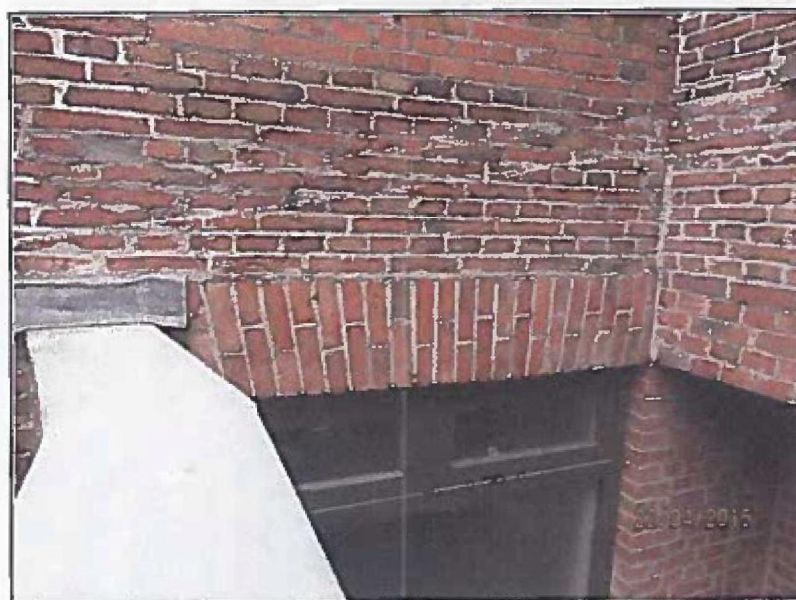
Schade 9, Scheurvorming in metselwerk (57784 22-4 (113))

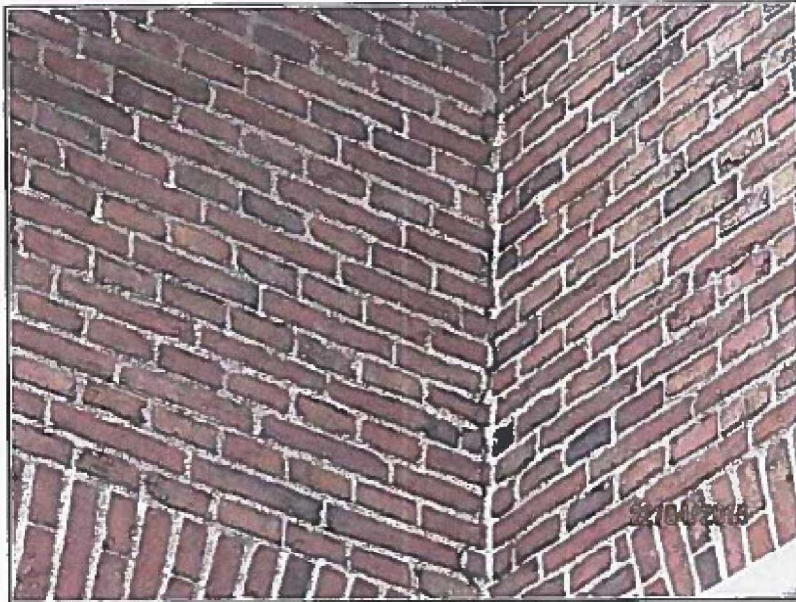
10	57784 22-4 (119), 57784 22-4 (121)	3. Lichte scheur: Verticale scheur in hoek aansluiting	Gebouwddeel 28 Zijgevel links	B	Constructieve spanning i.c.m. beving

Schade 10, Verticale scheur in hoek aansluiting (57784 22-4 (121))

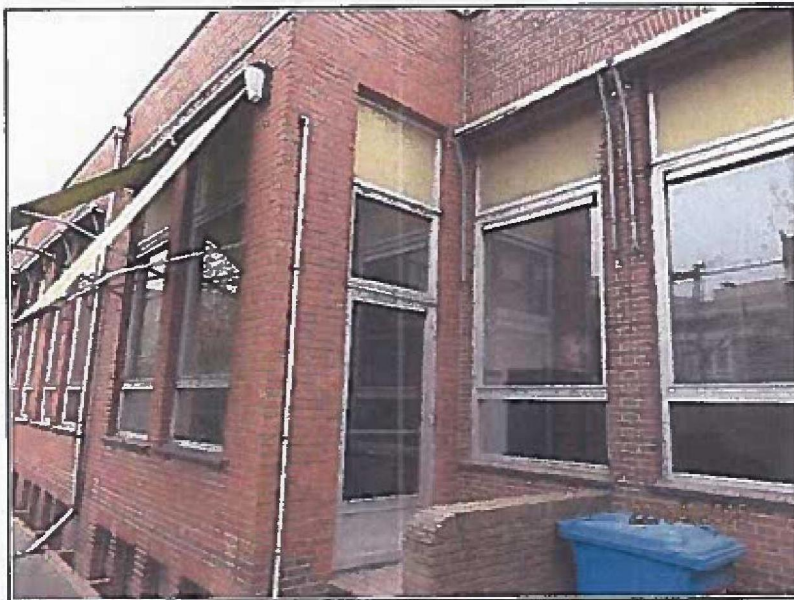
Nr	Foto	Schade	Locatie	Categorie	Oorzaak gebrek
11	57784 22-4 (127), 57784 22-4 (128), 57784 22-4 (129), 57784 22-4 (130)	4. Heerscheur: Diverse scheuren in voeg en stenen	Gebouwdeel 28 Entree aanbouw	B	Constructieve spanning iem beving
12	57784 22-4 (135), 57784 22-4 (137), 57784 22-4 (138), 57784 22-4 (139), 57784 22-4 (140), 57784 22-4 (141), 57784 22-4 (142), 57784 22-4 (143), 57784 22-4 (144), 57784 22-4 (145)	3. Lichte scheur: Horizontale scheuren en losse stenen	Gebouwdeel 28 Zijgevel links aanbouw	C	Constructieve spanning
13	57784 22-4 (148), 57784 22-4 (149), 57784 22-4 (150)	3. Lichte scheur: Verticale scheur door voegen en stenen	Gebouwdeel 28 Achtergevel aanbouw	A	Beving
14	57784 22-4 (152), 57784 22-4 (154), 57784 22-4 (156), 57784 22-4 (157), 57784 22-4 (162), 57784 22-4 (163)	3. Lichte scheur: Horizontale scheuren en losse stenen	Gebouwdeel 28 Zijgevel rechts aanbouw	C	Constructieve spanning

Schade 11, Diverse scheuren in voeg en stenen. (57784 22-4 (127))

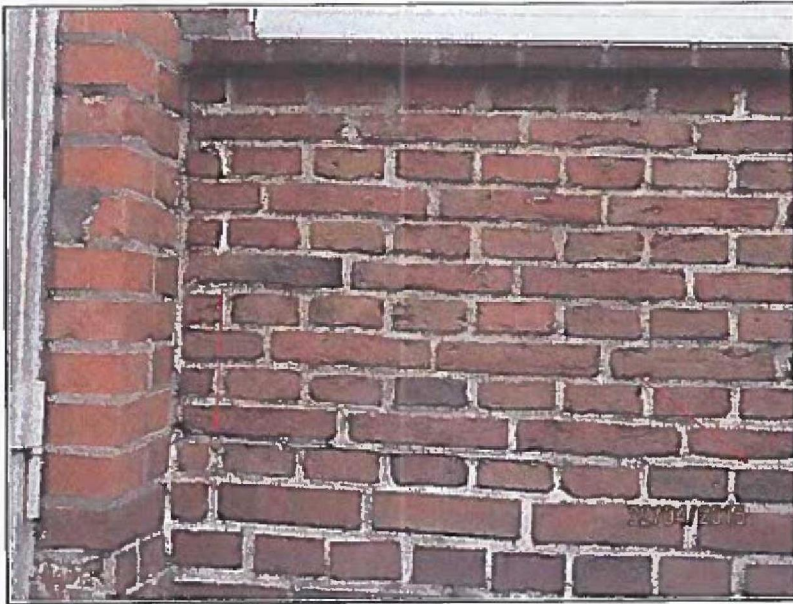
Schade 11, Diverse scheuren in voeg en stenen. (57784 22-4 (130))

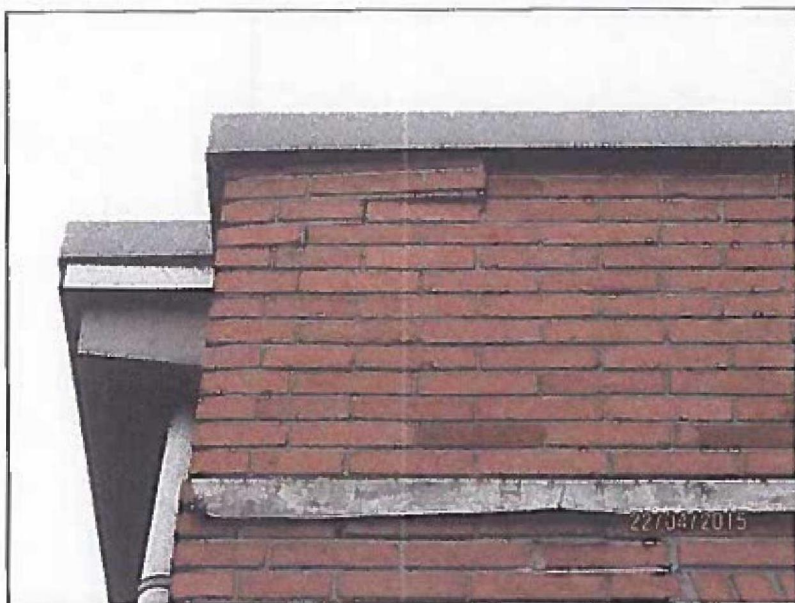
Schade 12, Horizontale scheuren en losse stenen (57784 22-4 (145))
