**TAXATIERAPPORT BEVINGSCHADE
MELDING 57784
NIEUWE BOTERINGESTRAAT 28 , 9712PM
GRONINGEN**

24 juni 2015

ID2856942: 57784/2

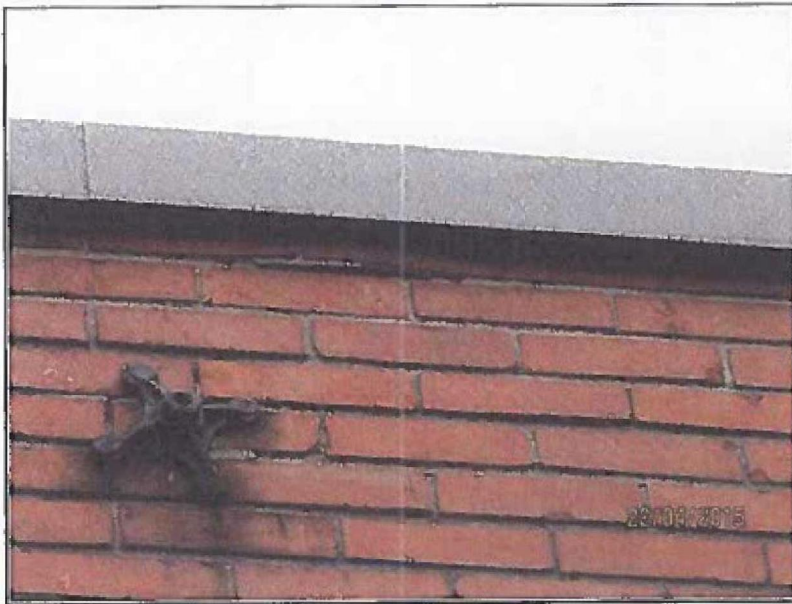
Schade 12, Horizontale scheuren en losse stenen (57784 22-4 (141))

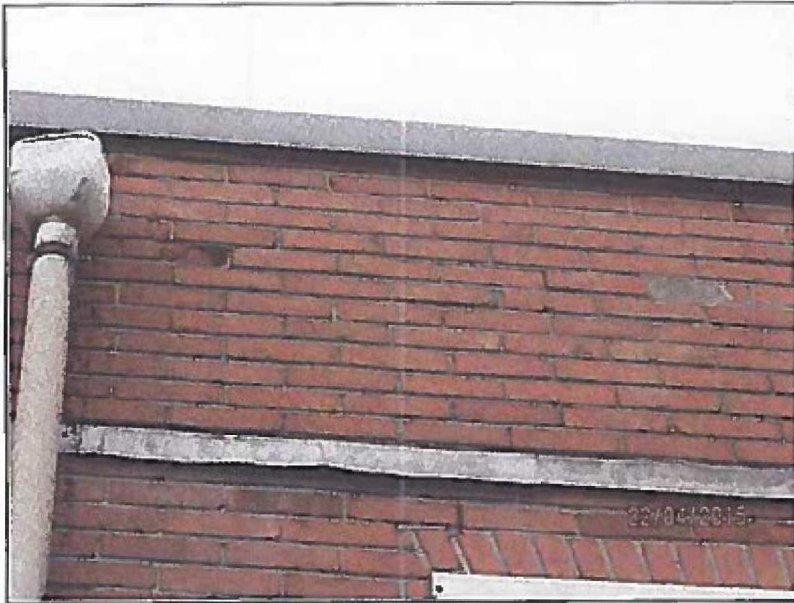
Schade 12, Horizontale scheuren en losse stenen (57784 22-4 (139))

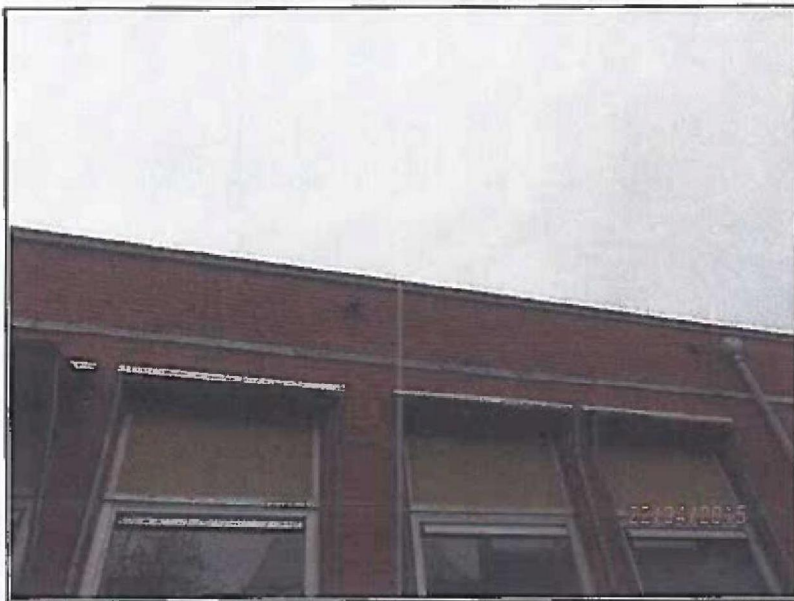
Schade 12, Horizontale scheuren en losse stenen (57784 22-4 (140))

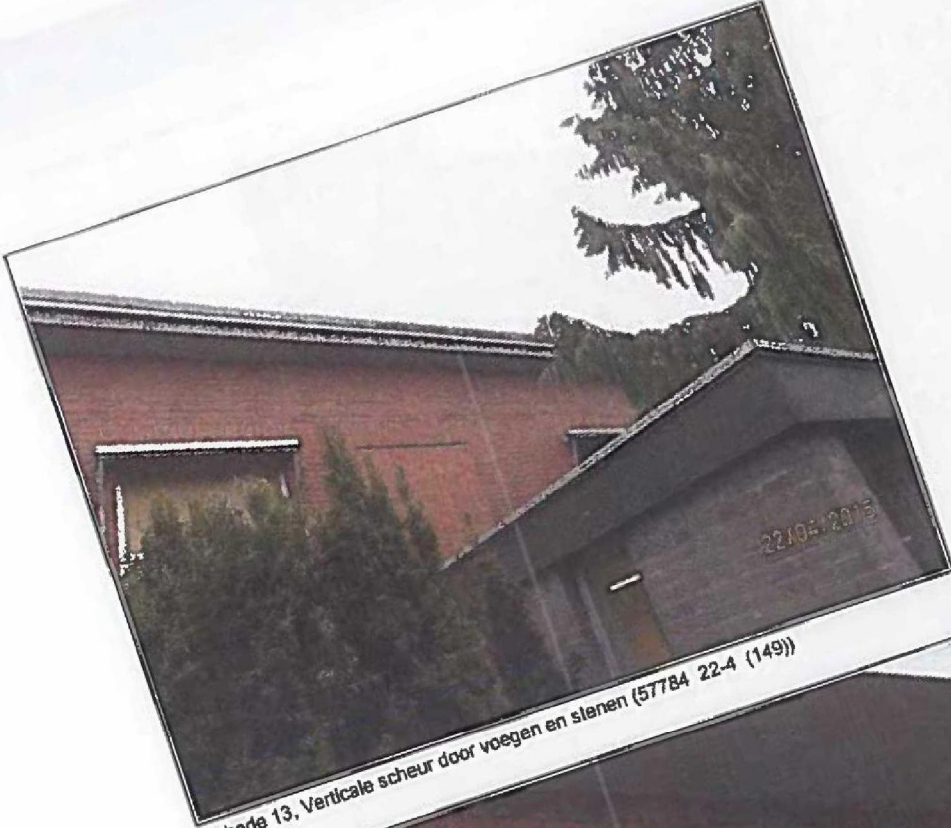
Schade 13. Verticale scheur door voegen en stenen (57784 22-4 (149))

13	57784 22-4 (148), 57784 22-4 (149), 57784 22-4 (150)	3. Lichte scheur: Verticale scheur door voegen en stenen	Gebouwdeel 28 Achtergevel aanbouw.	21.2 Herstellen voegwerk in metselwerk [2 m ²] 21.2 Vervangen steen in gevelmetselwerk [3 stuks]	
15	57784 22-4 (158), 57784 22-4 (159), 57784 22-4 (160)	4. Haarscheur: Verticale scheur door stenen en voegen	Gebouw 28 Zijgevel rechts aanbouw	21.2 Herstellen voegwerk in metselwerk [3 m ²] 21.2 Vervangen steen in gevelmetselwerk [4 stuks]

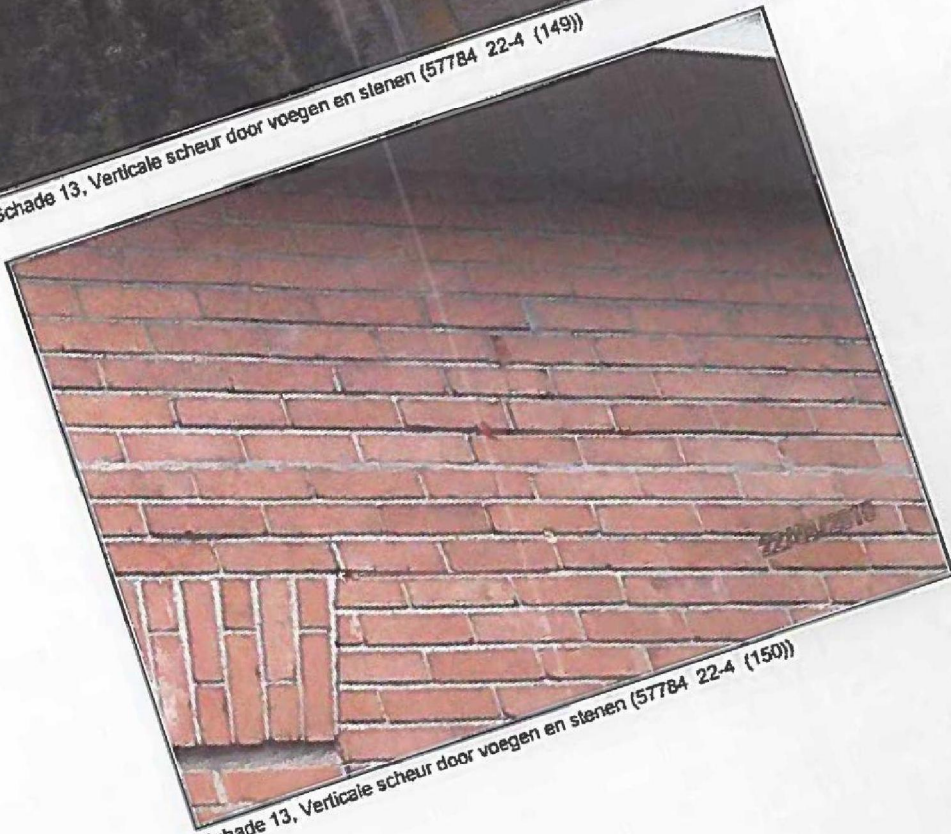
Schade 13. Verticale scheur door voegen en stenen (57784 22-4 (150))

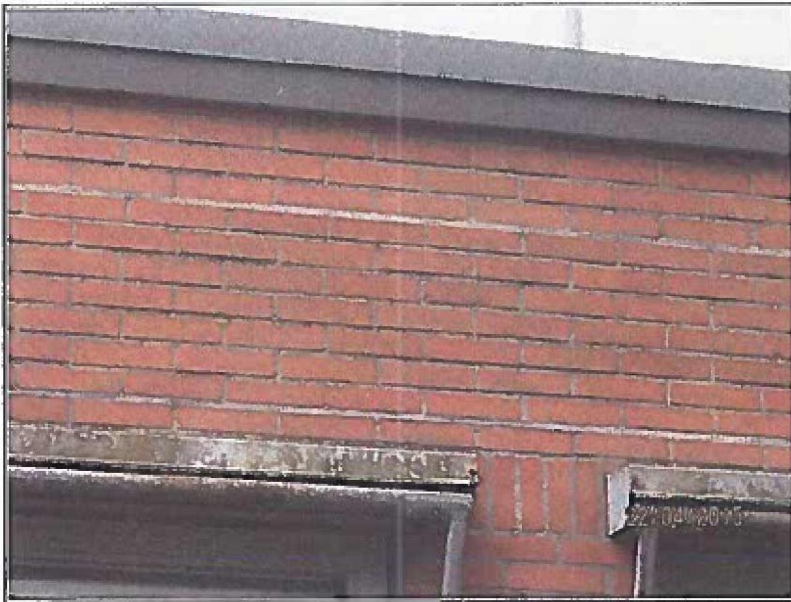
Schade 14, Horizontale scheuren en losse stenen (57784 22-4 (156))

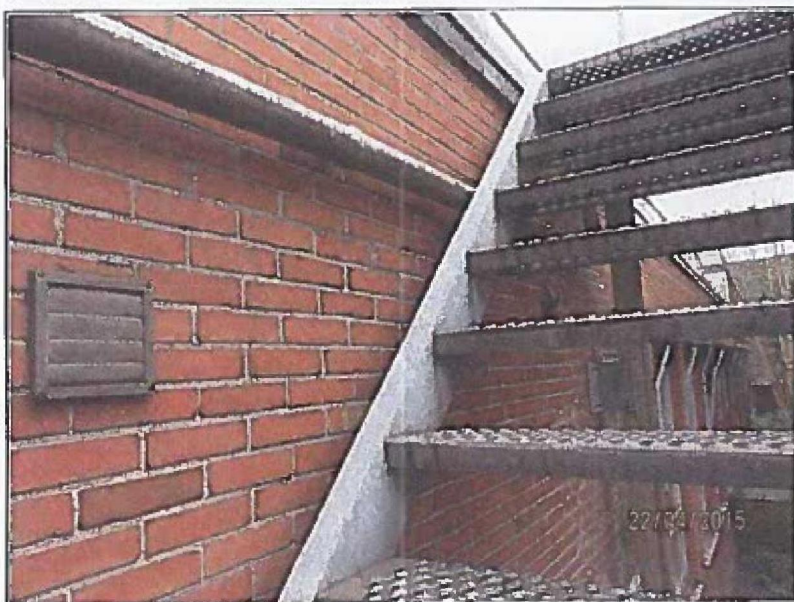
Schade 14, Horizontale scheuren en losse stenen (57784 22-4 (162))

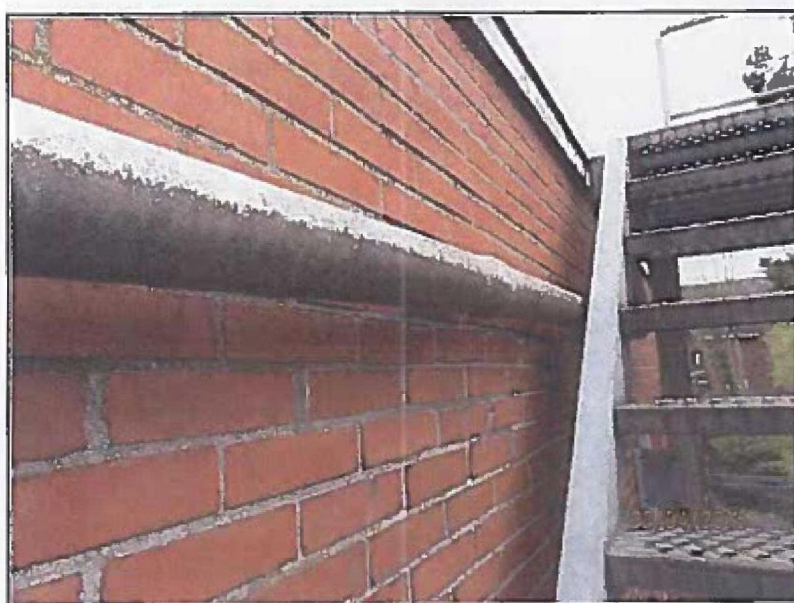
Schade 14, Horizontale scheuren en losse stenen (57784 22-4 (163))

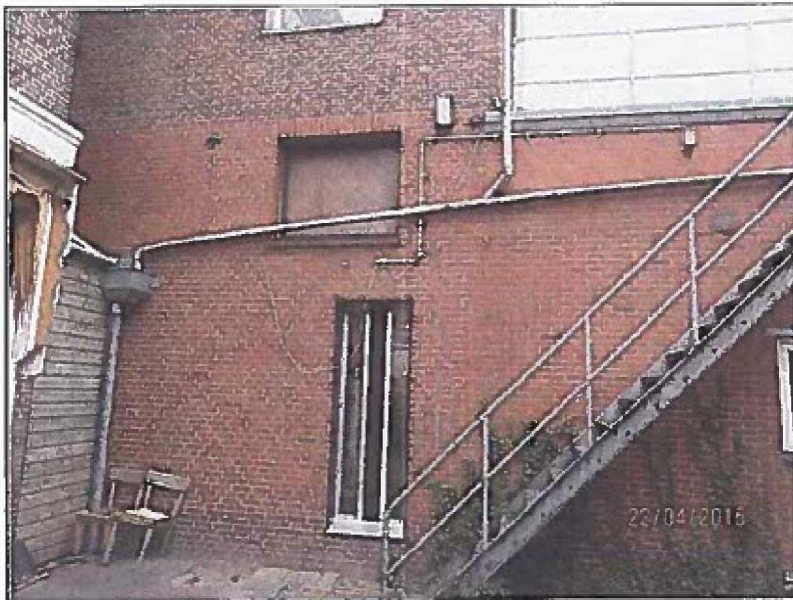
15	57784 22-4 (158), 57784 22-4 (159), 57784 22-4 (160)	4. Heerscheur: Verticale scheur door stenen en voegen	Gebouw 28 Zijgevel rechts aanbouw	B	Constructieve spanning iem beving
16	57784 22-4 (165), 57784 22-4 (171), 57784 22-4 (172), 57784 22-4 (173), 57784 22-4 (174), 57784 22-4 (176), 57784 22-4 (177), 57784 22-4 (181), 57784 22-4 (182), 57784 22-4 (183)	3. Lichte scheur: Horizontale scheuren.	Gebouwdeel 28 Achtergevel	B	De oorzaak is moeilijk te achterhalen, lager in de gevel en aan de binnenzijde van het gebouw zijn geen schades aangetroffen. De meest denkbare oorzaak moet m.l. gezocht worden in beweging van de dak constructie.
17	57784 22-4 (184), 57784 22-4 (185), 57784 22-4 (186)	3. Lichte scheur: Verticale scheur	Gebouw 28 Achtergevel	C	Veroudering
18	57784 22-4 (201), 57784 22-4 (202)	3. Lichte scheur: Verticale scheur	Gebouwdeel 30 Voorgevel linker boventhoek	A	Beving
19	57784 22-4 (187), 57784 22-4 (189), 57784 22-4 (191), 57784 22-4 (192), 57784 22-4 (193), 57784 22-4 (194), 57784 22-4 (197), 57784 22-4 (198)	2. Metige scheur: Scheuren in metselwerk	Gebouwdeel 30 Achtergevel	A	Beving, waarschijnlijk een tik gehad van de beltdaag

Schade 15, Verticale scheur door stenen en voegen (57784 22-4 (158))

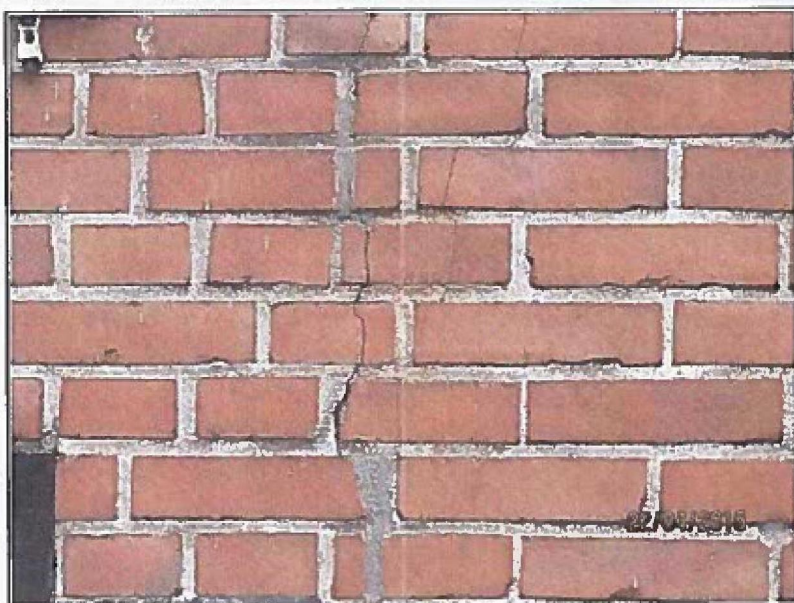
Schade 15, Verticale scheur door stenen en voegen (57784 22-4 (160))

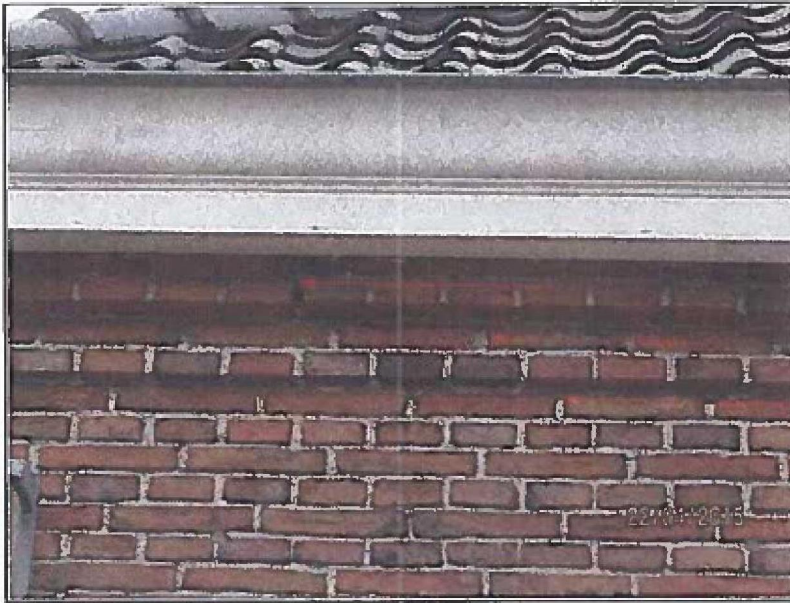
Schade 16, Horizontale scheuren. (57784 22-4 (171))

Nr	Foto	Schade	Locatie	Maatregel (hoeveelheid)	Toelichting
16	57784 22-4 (165), 57784 22-4 (171), 57784 22-4 (172), 57784 22-4 (173), 57784 22-4 (174), 57784 22-4 (176), 57784 22-4 (177), 57784 22-4 (181), 57784 22-4 (182), 57784 22-4 (183)	3. Lichte scheur: Horizontale scheuren.	Gebouwdeel 28 Achtergevel	21.2 Herstellen voegwerk in metselwerk [4 m ²]	De verticale voeg diep uitslijpen (min 10 cm) het boven liggende werk opvangen door wiggen of dammen. Verfijnen door de voeg te vullen met epoxy o.g.w. en afvoegen.
18	57784 22-4 (201), 57784 22-4 (202)	3. Lichte scheur: Verticale scheur	Gebouwdeel 30 Voorgevel linker bovenhoek	21.2 Vervangen steen in gevelmetselwerk [1 stuks] 21.2 Herstellen voegwerk in metselwerk [1 m ²]	
18	57784 22-4 (187), 57784 22-4 (189), 57784 22-4 (191), 57784 22-4 (192), 57784 22-4 (193), 57784 22-4 (194), 57784 22-4 (197), 57784 22-4 (198)	2. Matige scheur: Scheuren in metselwerk	Gebouwdeel 30 Achtergevel	21.2 Herstellen voegwerk in metselwerk [4 m ²] 21.2 Vervangen steen in gevelmetselwerk [6 stuks]

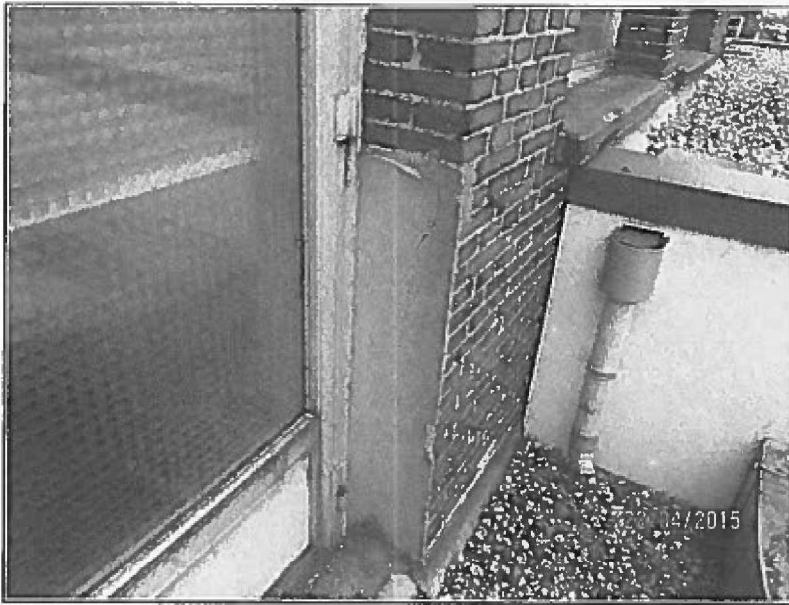
Schade 17, Verticale scheur (57784 22-4 (185))

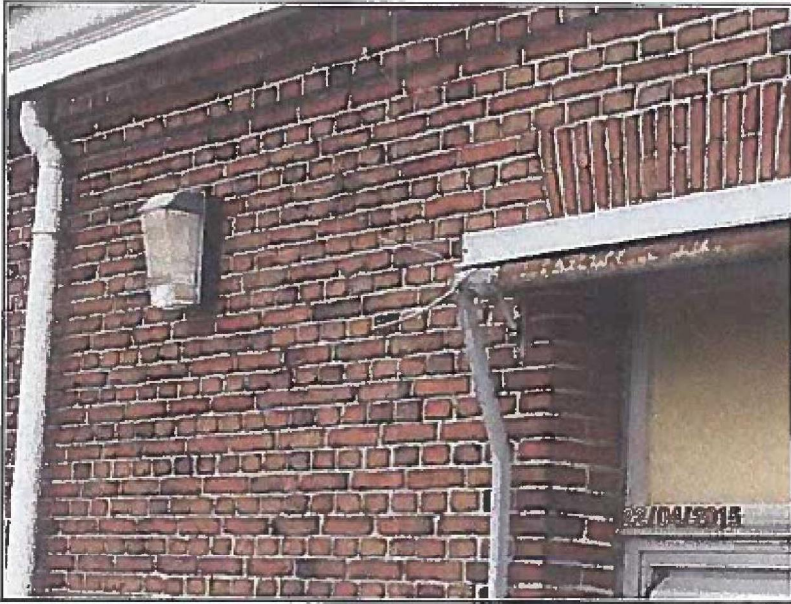
Schade 16, Horizontale scheuren. (57784 22-4 (183))

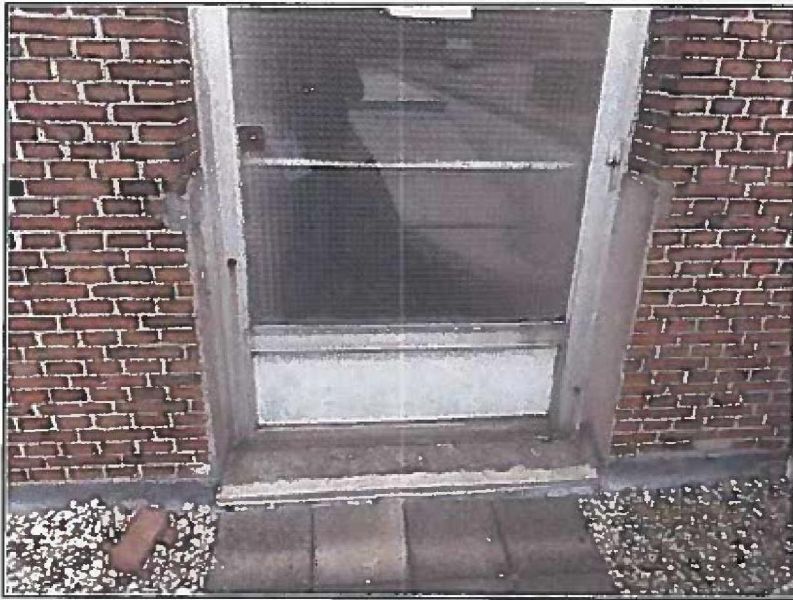
Schade 17, Verticale scheuren (57784 22-4 (184))

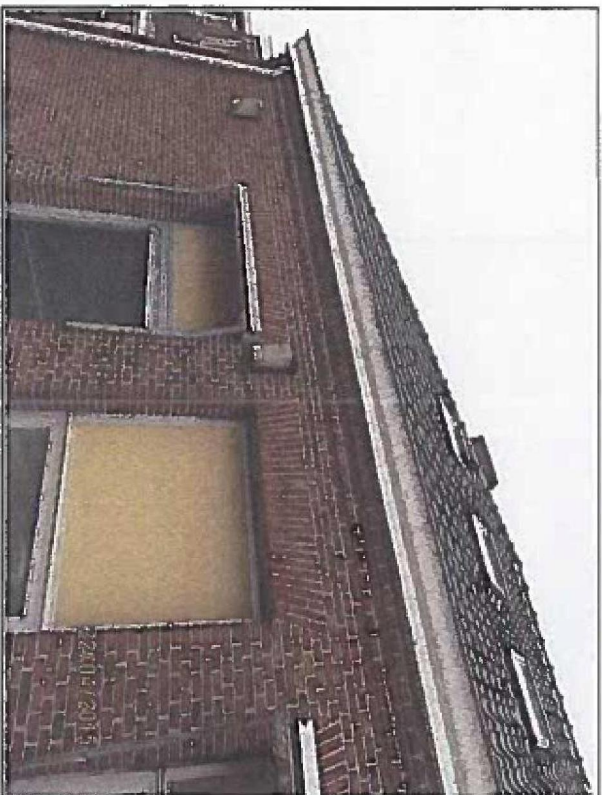
Schade 16, Horizontale scheuren, (57784 22-4 (181))

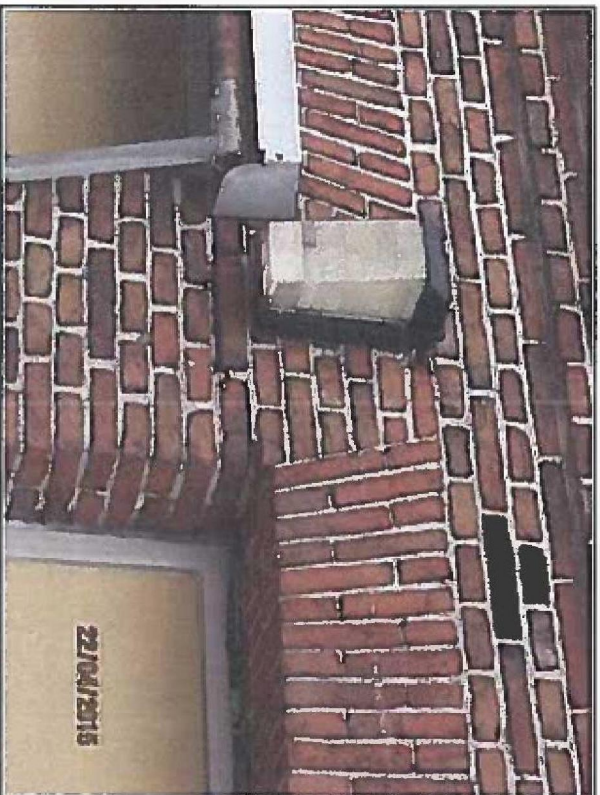
Schade 16, Horizontale scheuren, (57784 22-4 (182))

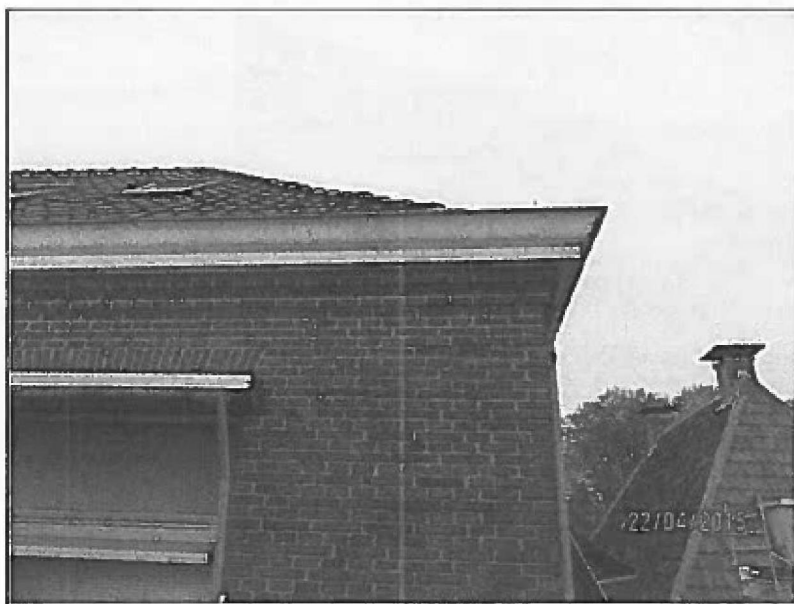
Schade 16, Horizontale scheuren. (57784 22-4 (176))

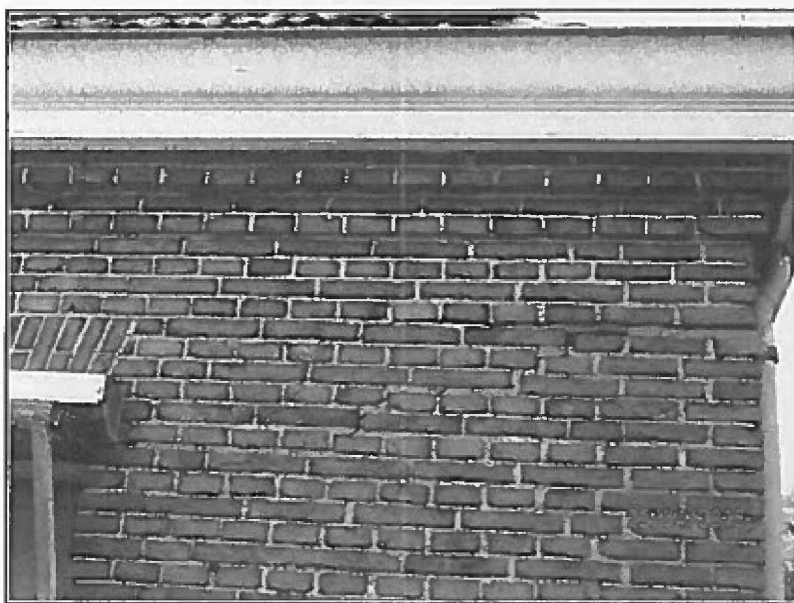
Schade 16, Horizontale scheuren. (57784 22-4 (177))

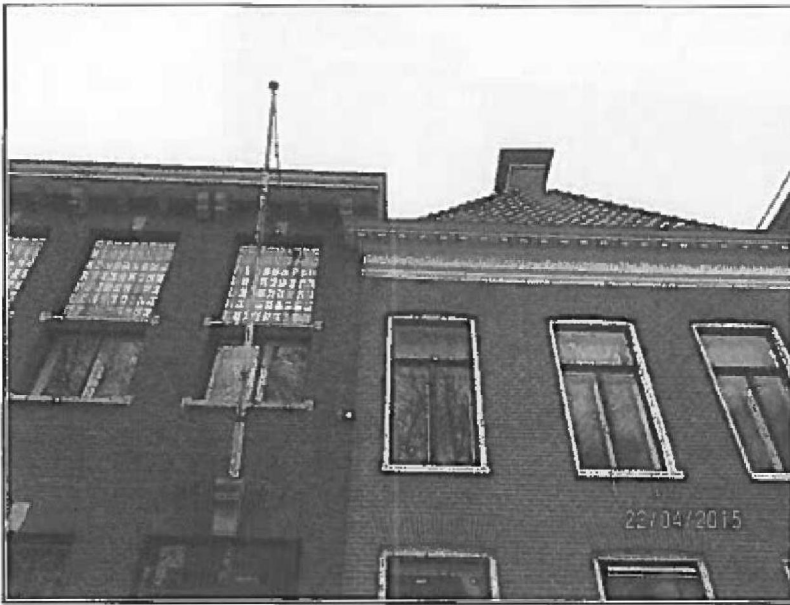
Schade 18, Verticale scheur (57784 22-4 (201))

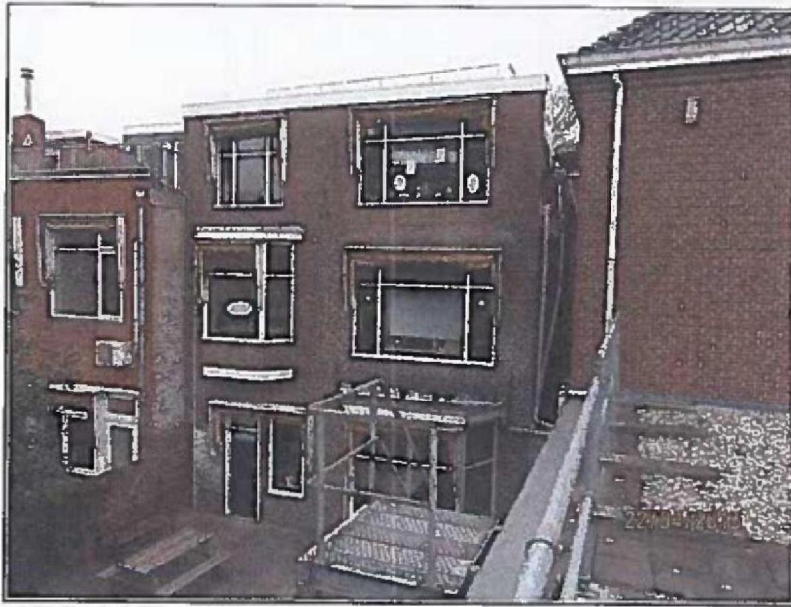
Schade 19, Scheuren in metselwerk (57784 22-4 (187))

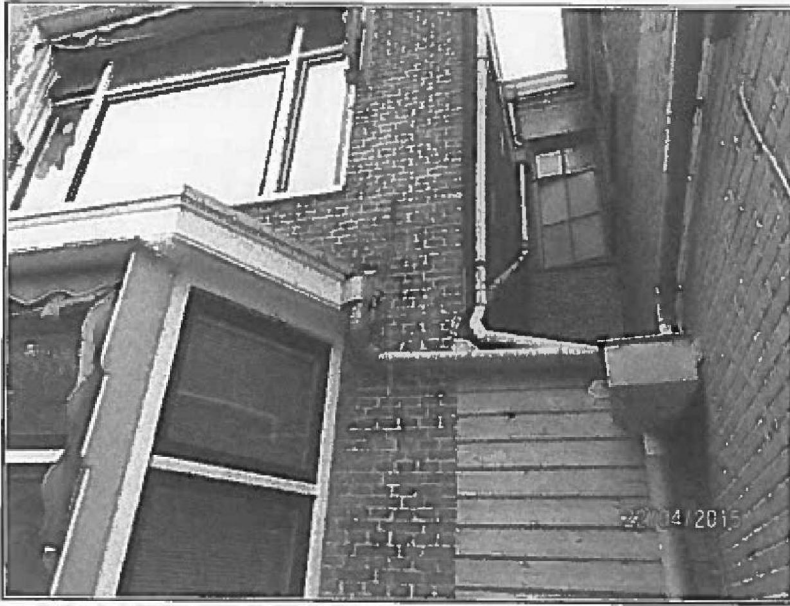
Schade 19, Scheuren in metselwerk (57784 22-4 (191))

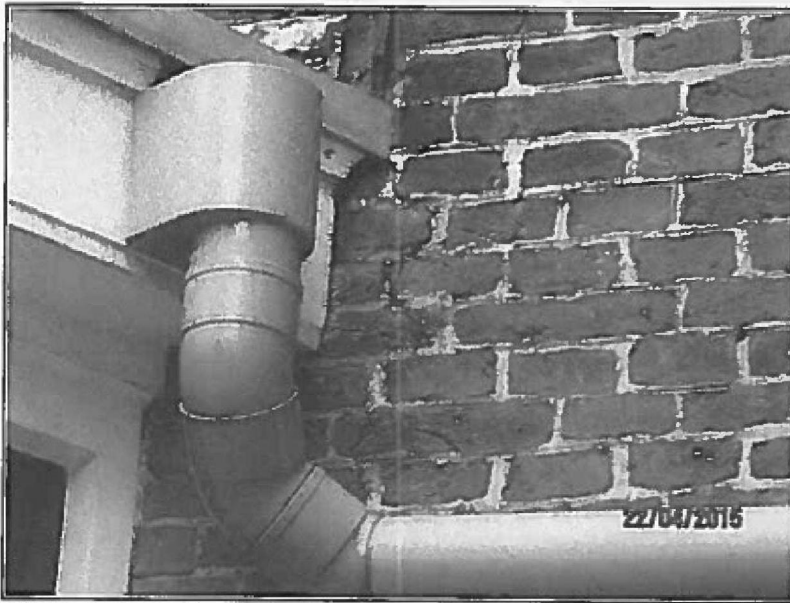
Schade 19, Scheuren in metselwerk (57784 22-4 (192))

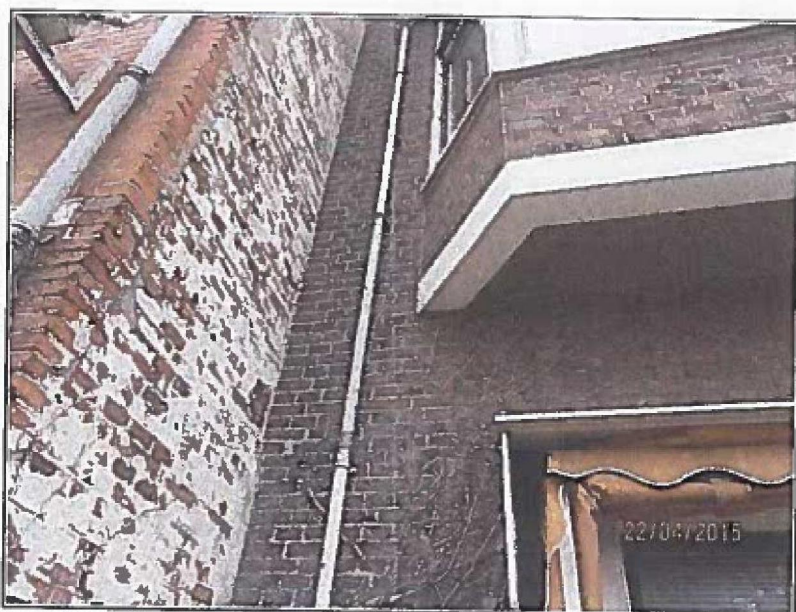
Schade 19, Scheuren in metselwerk (57784 22-4 (197))

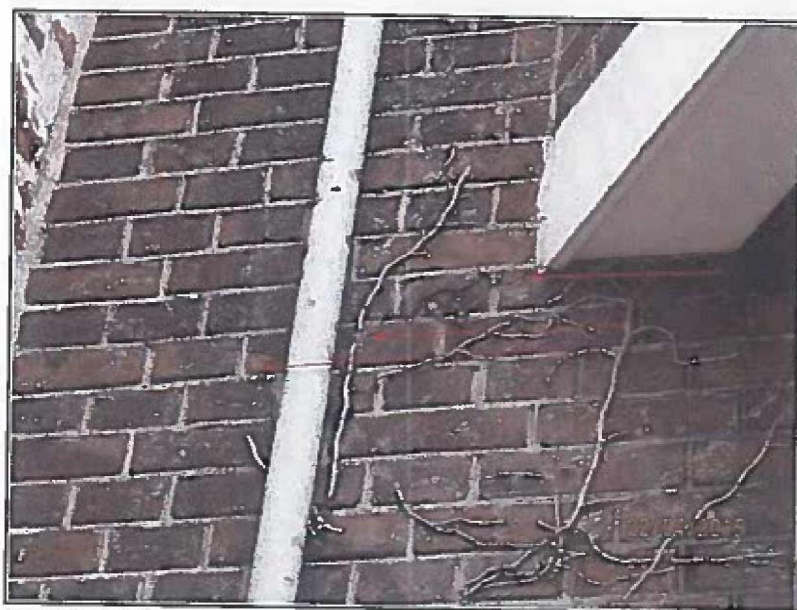
Schade 19, Scheuren in metselwerk (57784 22-4 (198))
