Behandelaar :  
Datum aardbeving : 21-11-2014  
Claimnummer : 9712HN/1/30914

**VERKORT EXPERTISE RAPPORT**

Betreft : Aardbevingsschaden in Noordoost Nederland

Bouwaard : Stadhuis  
Bouwjaar : Rond 1800  
Belendingen : Bedrijven en woningen  
Ligging : In historisch centrum

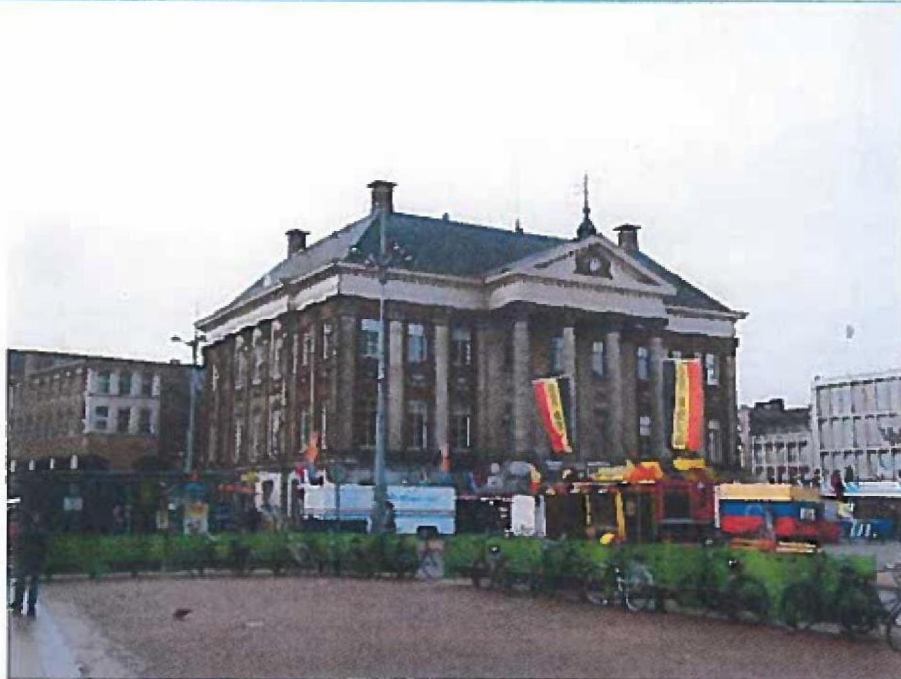
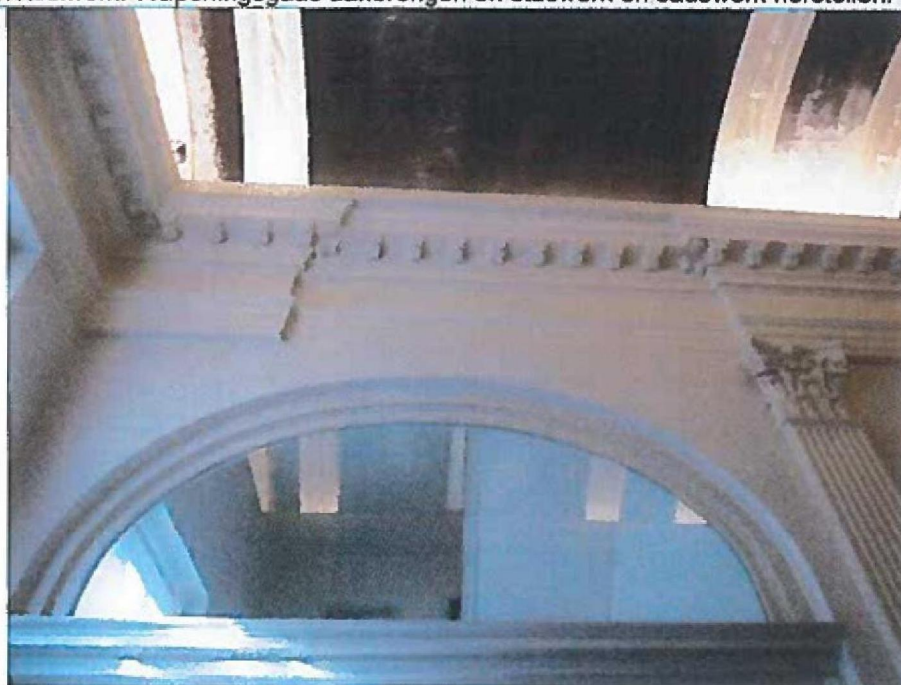
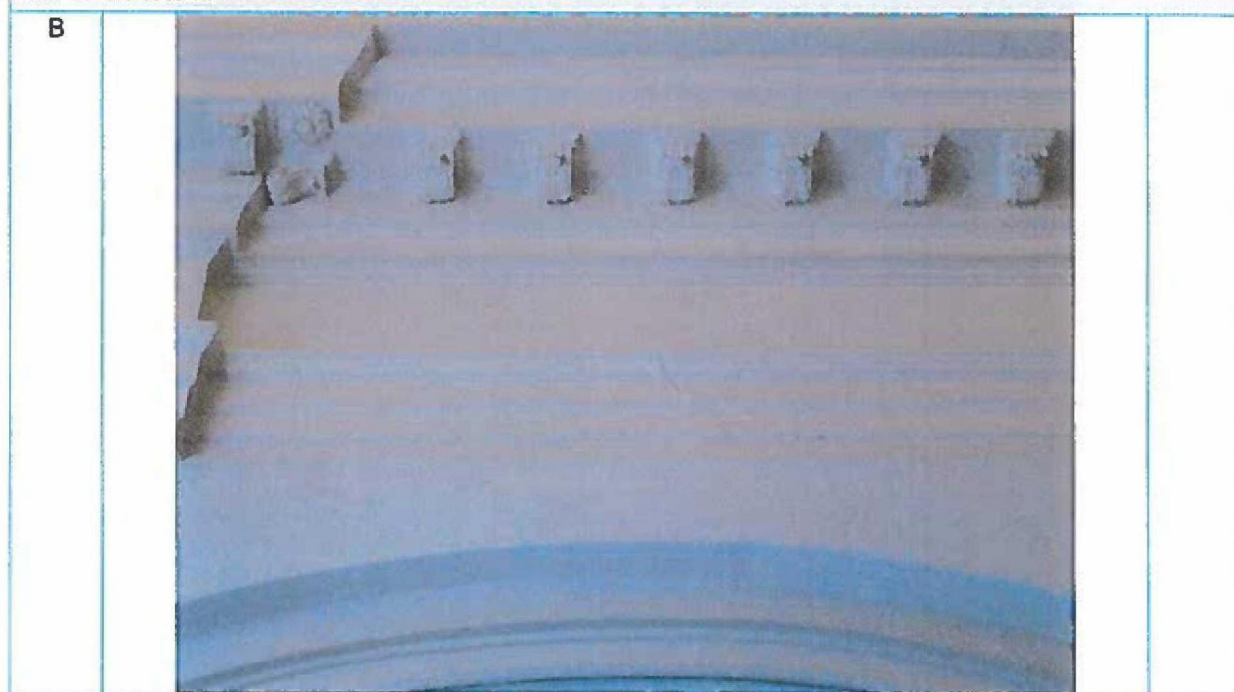
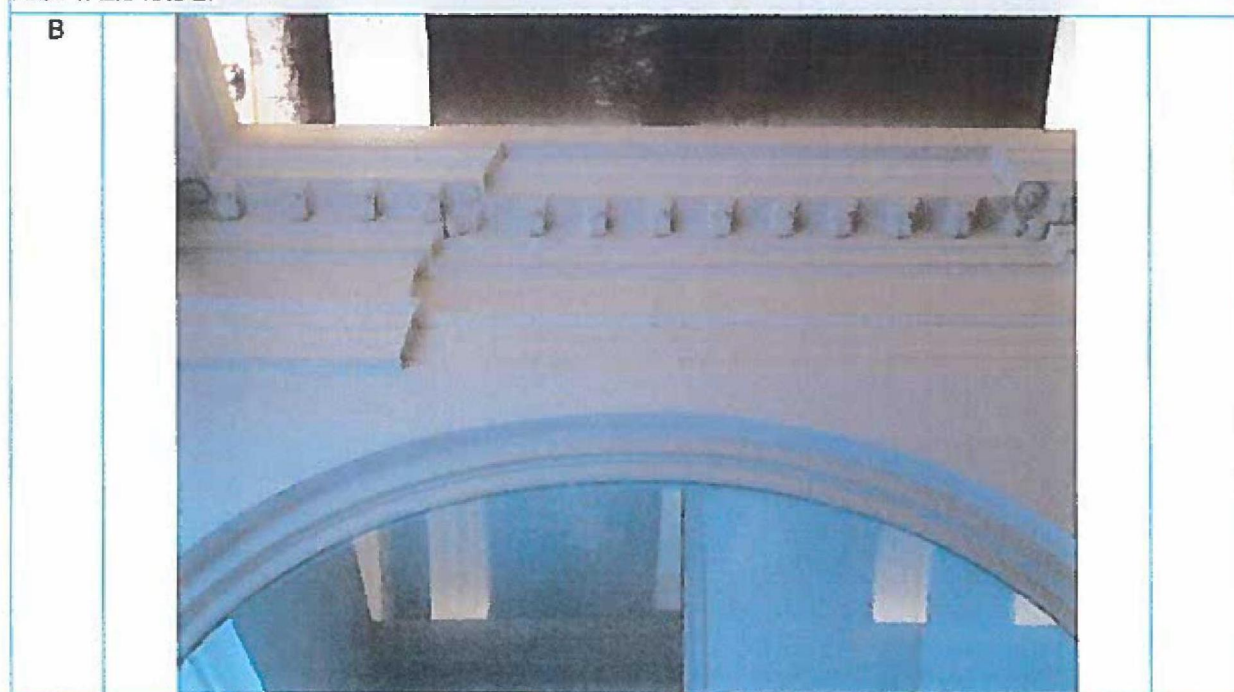
Foto 2: Hal 1<sup>e</sup> verdieping. Scheuren in stucwerk. Scheuren uitkappen en loszittend stucwerk verwijderen. Scheur in achterliggend metselwerk herstellen met mortel van gelijke structuur en samenstelling als het omringende metselwerk. Wapeningsgaas aanbrengen en stucwerk en sauswerk herstellen.

Foto 3: Zie foto 2.

Foto 4: Zie foto 2.

Foto 5: Aanzicht wand.

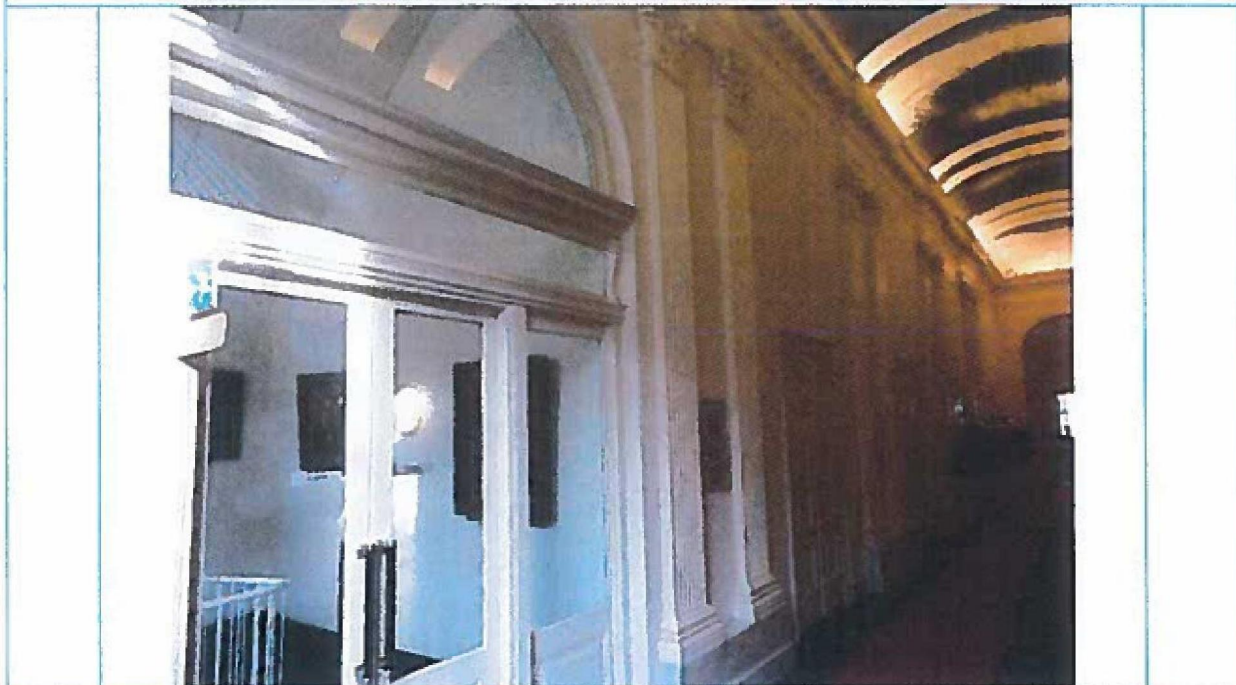
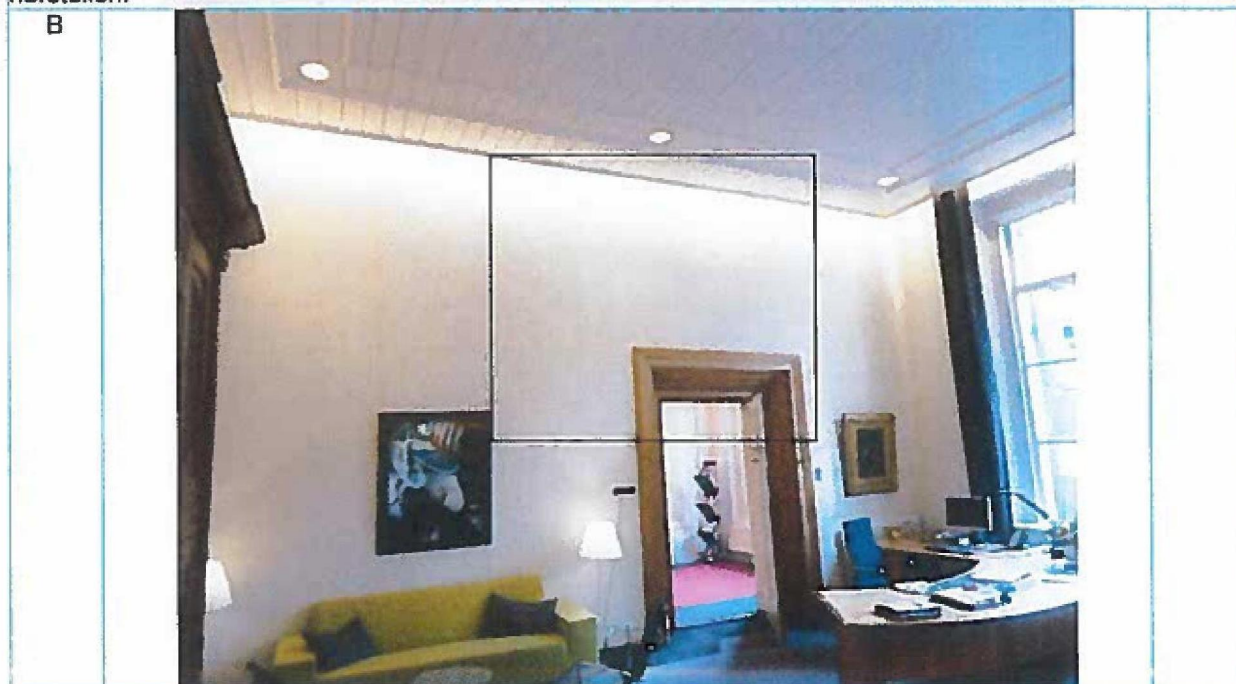
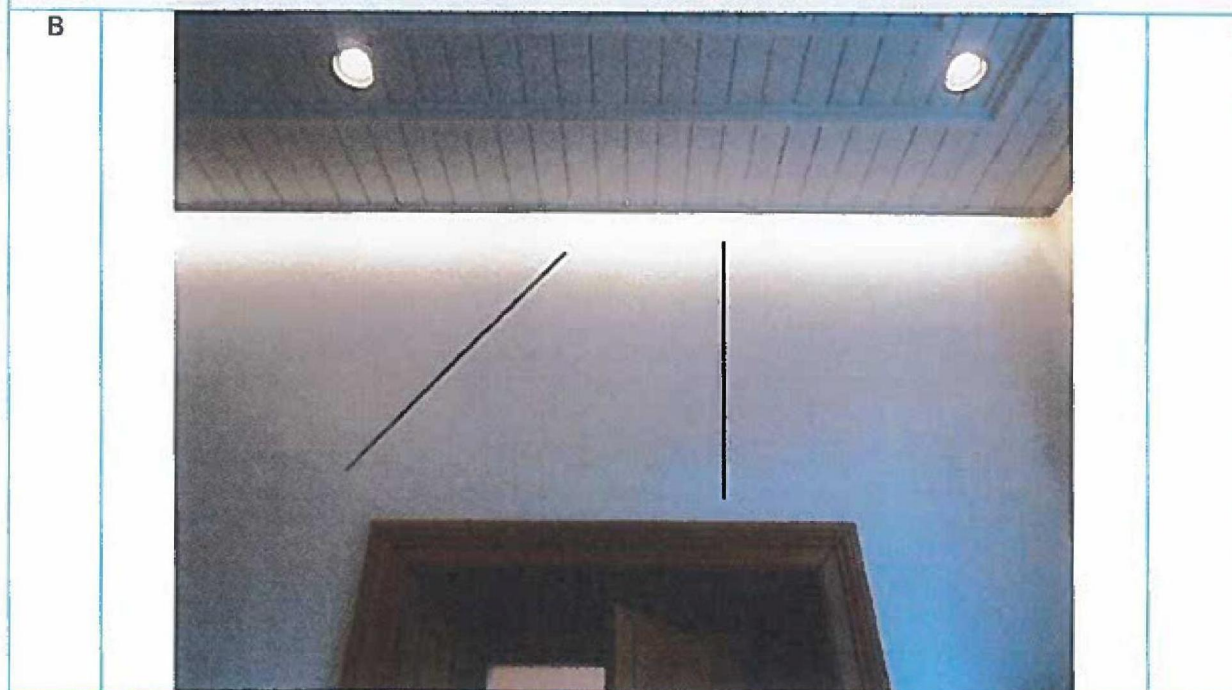
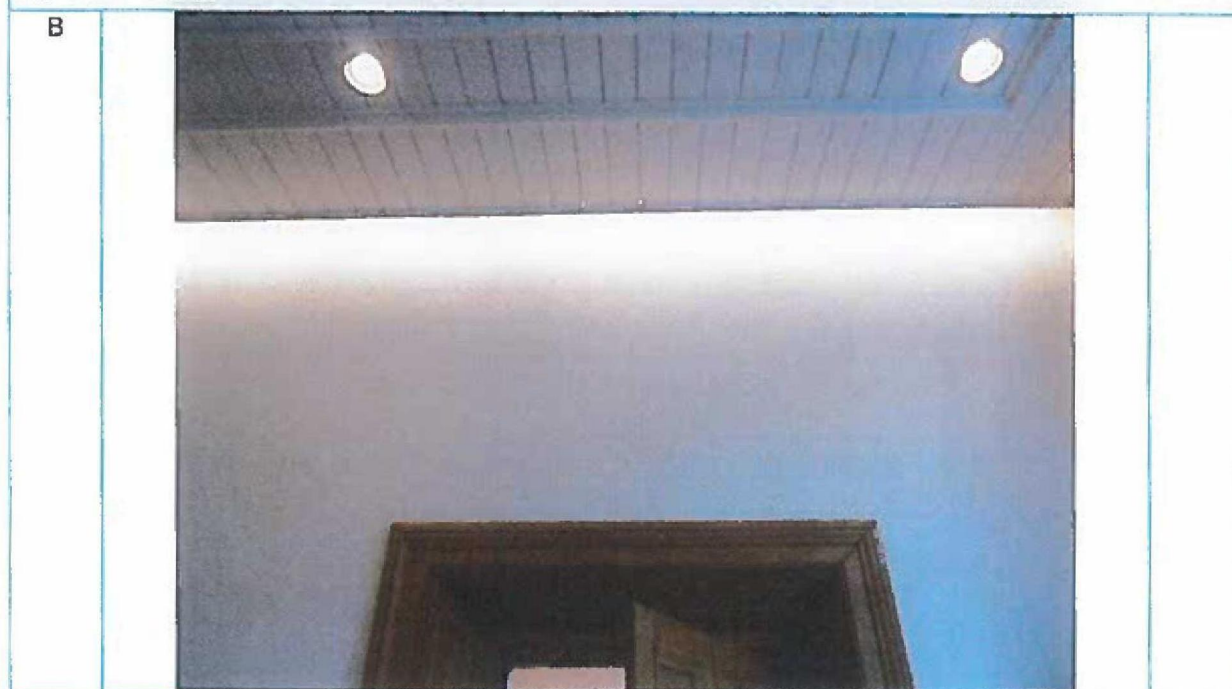
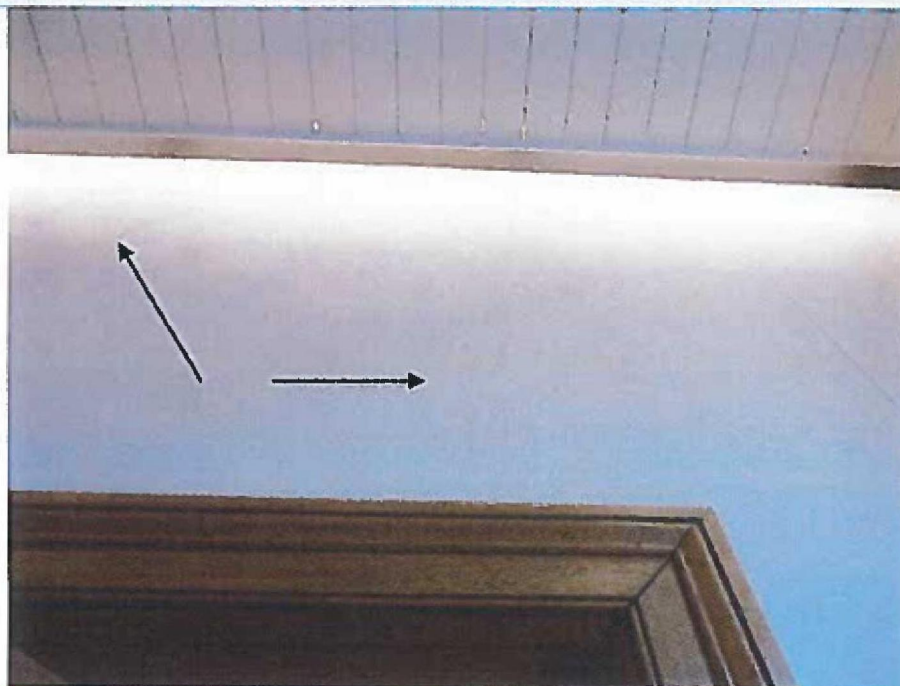
Foto 6: Kamer van de burgemeester. Scheuren in stucwerk. Scheuren uitkappen en loszittend stucwerk verwijderen. Scheur in achterliggend metselwerk herstellen met mortel van gelijke structuur en samenstelling als het omringende metselwerk. Wapeningsgaas aanbrengen en stucwerk en sauswerk herstellen.

Foto 7: Zie foto 6.

Foto 8: Zie foto 6.

Foto 9: Zie foto 6.

Foto 10: Zie foto 6.

Foto 11: Zie foto 6.

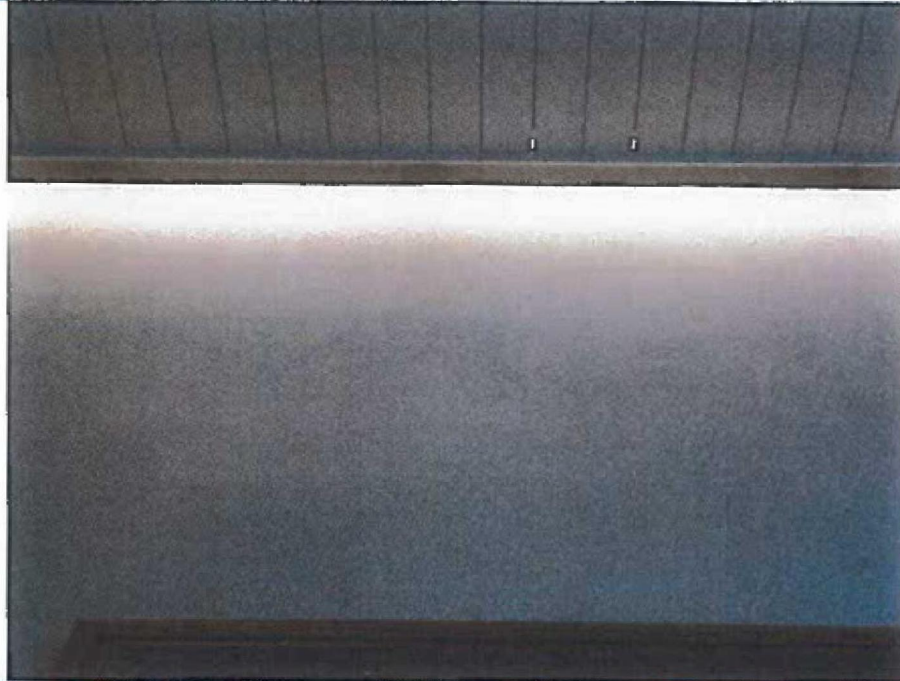
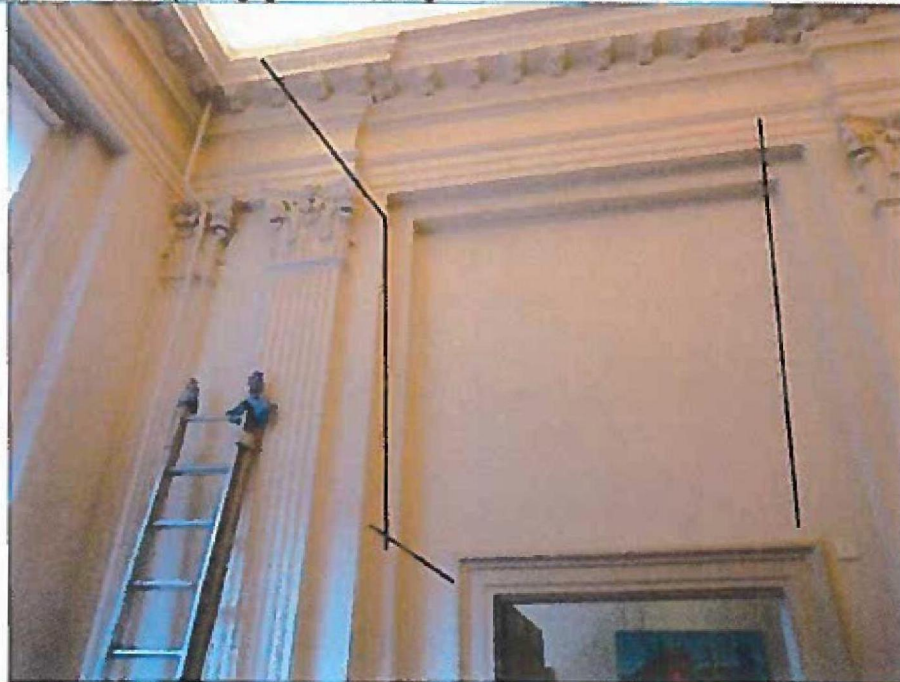
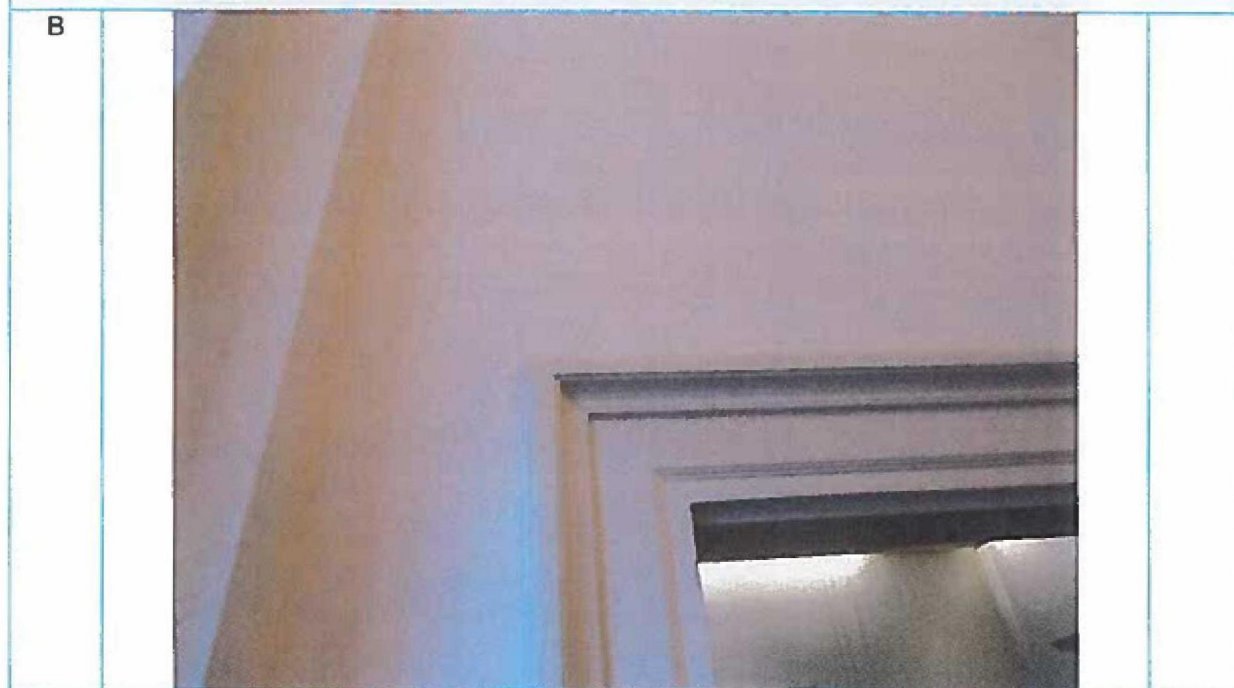
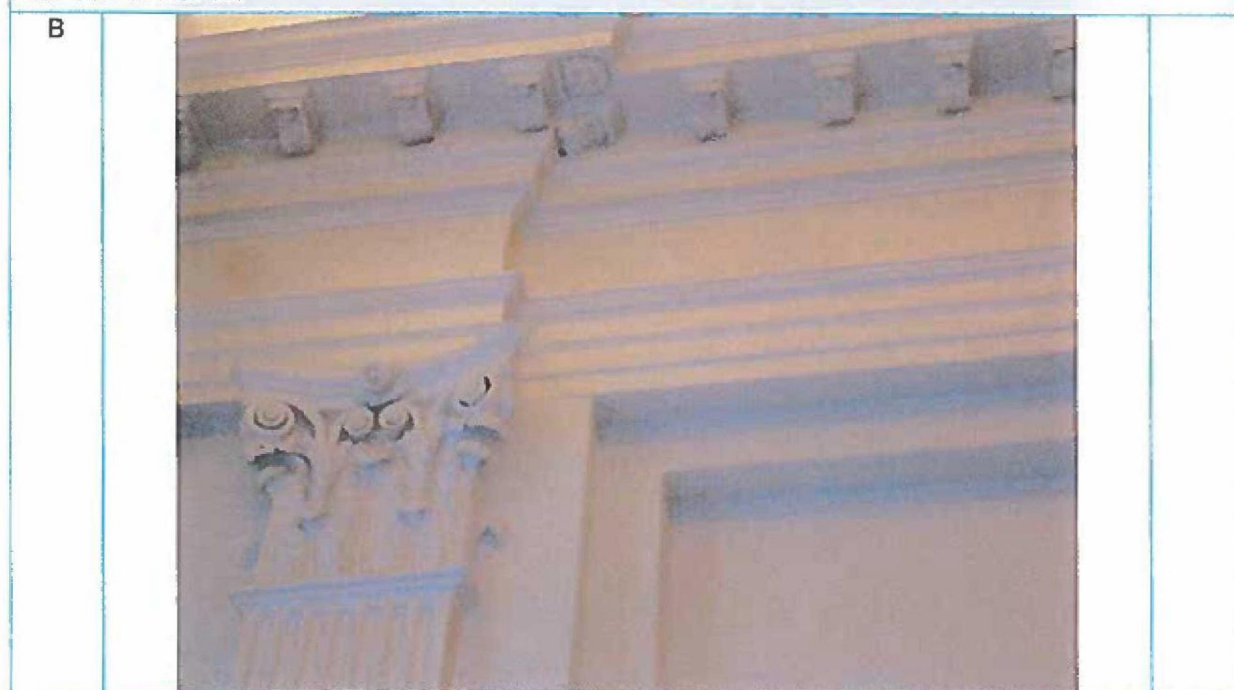
Foto 12: Hal 1<sup>de</sup> verdieping. Scheuren in stucwerk. Scheuren uitkappen en loszittend stucwerk verwijderen. Scheur in achterliggend metselwerk herstellen met mortel van gelijke structuur en samenstelling als het omliggende metselwerk. Wapeningsgaas aanbrengen en stucwerk en sauswerk herstellen.

Foto 13: Zie foto 12.

Foto 14: Zie foto 12.

Foto 15: Zie foto 12.

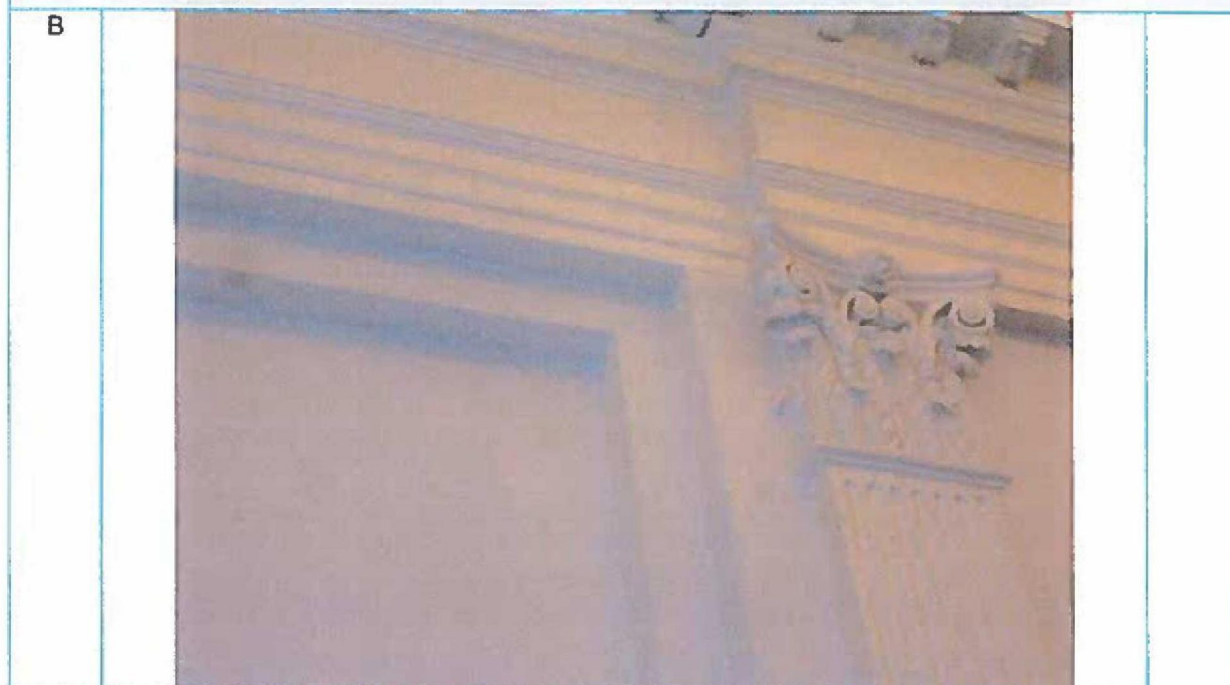
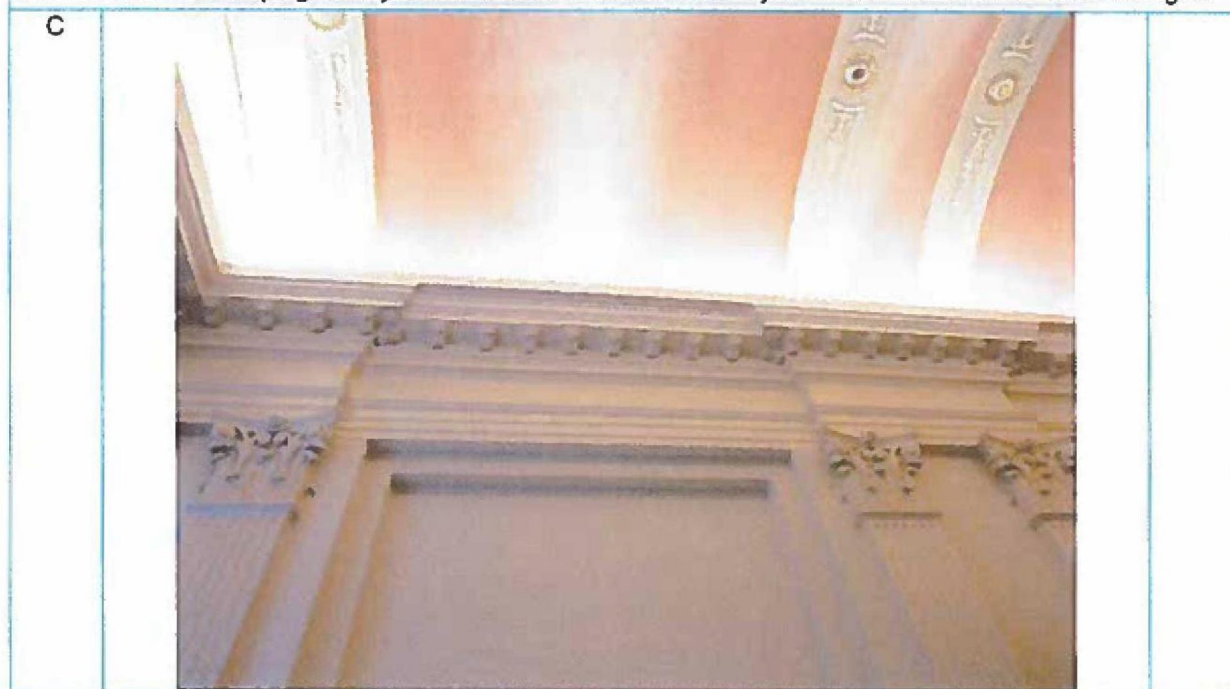
Foto 16: Hal 1<sup>e</sup> verdieping. Sierlijst. Horizontale scheuren in stuclijst. Geen verband met bodem trillingen.

Foto 17: Zie foto 16.

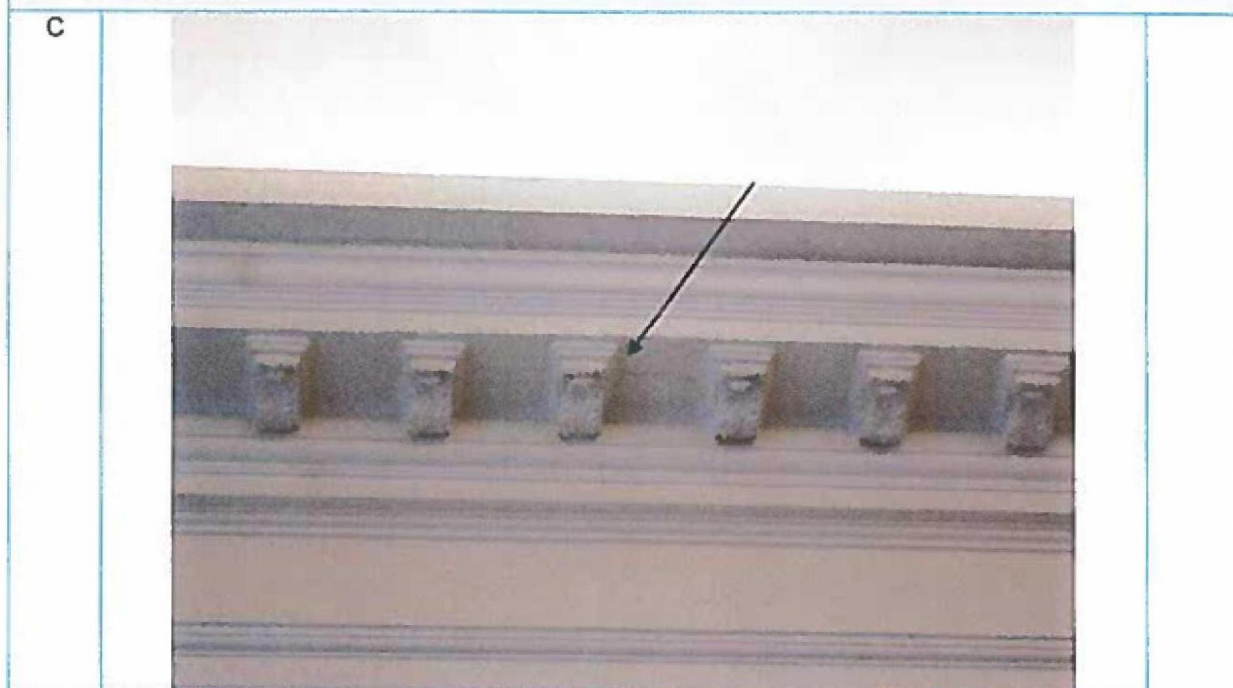
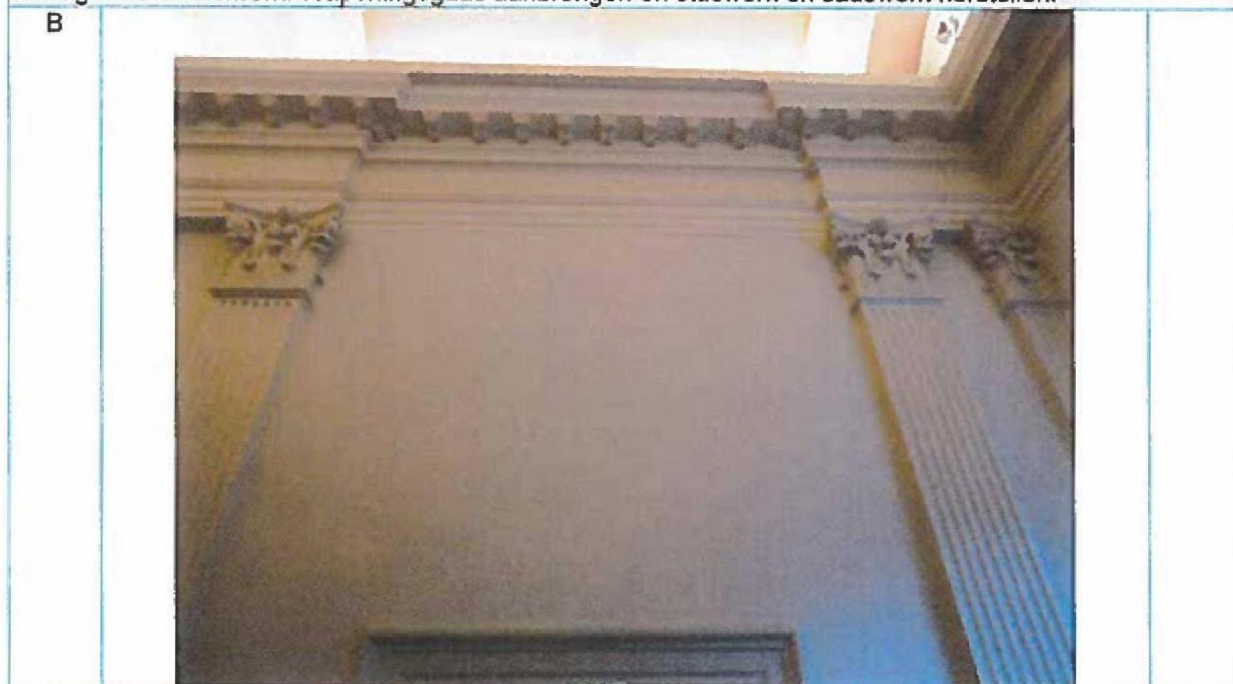
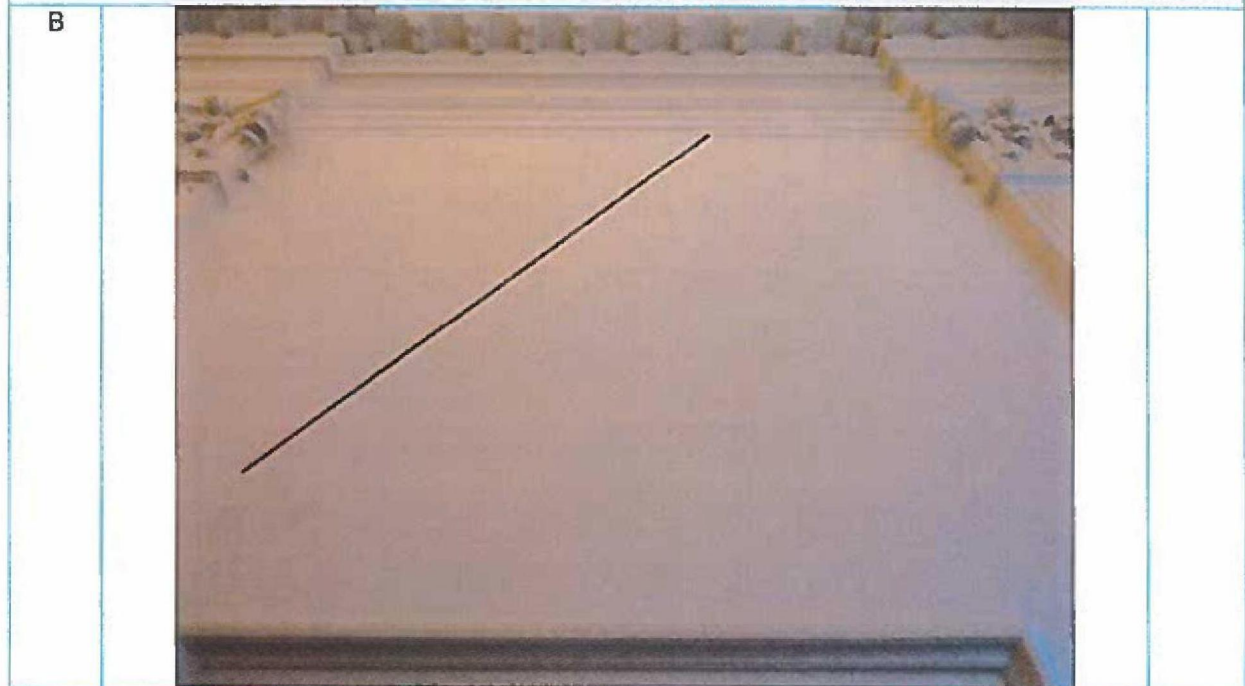
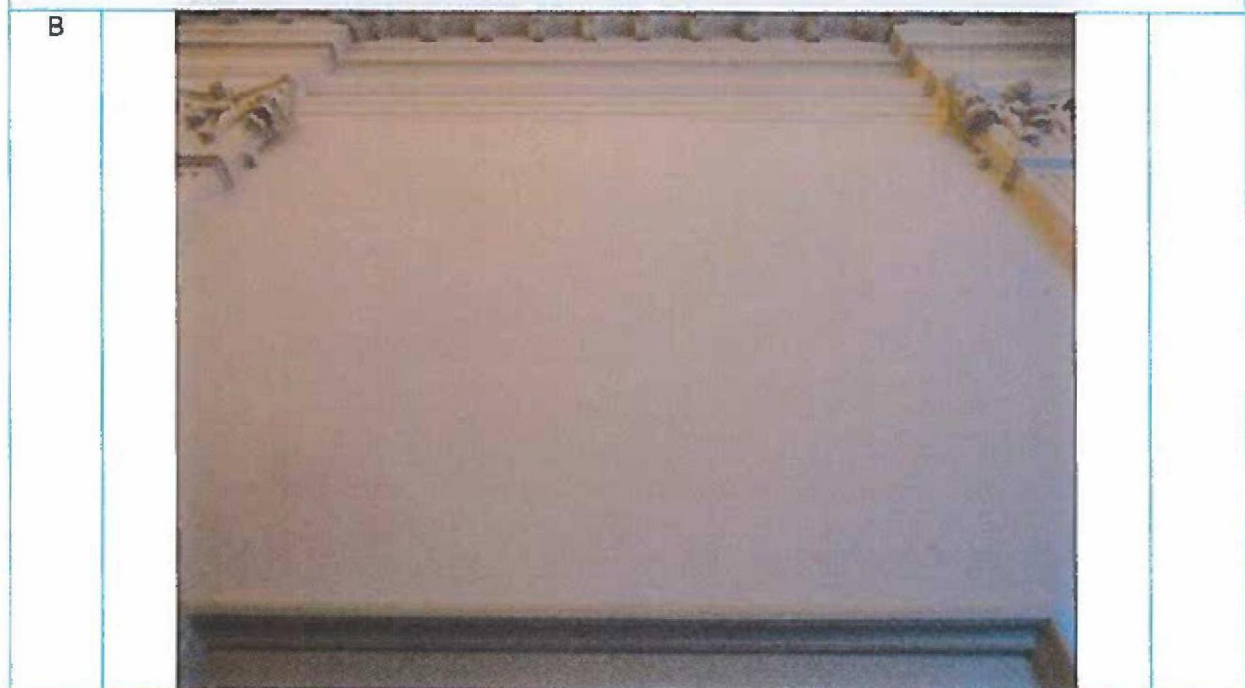
Foto 18: Hal 1<sup>e</sup> verdieping. Scheuren in stucwerk. Scheuren uitkappen en loszittend stucwerk verwijderen. Scheur in achterliggend metselwerk herstellen met mortel van gelijke structuur en samenstelling als het omringende metselwerk. Wapeningsgaas aanbrengen en stucwerk en sauswerk herstellen.

Foto 19: Zie foto 18.

Foto 20: Zie foto 18.

Foto 21: Zie foto 18.

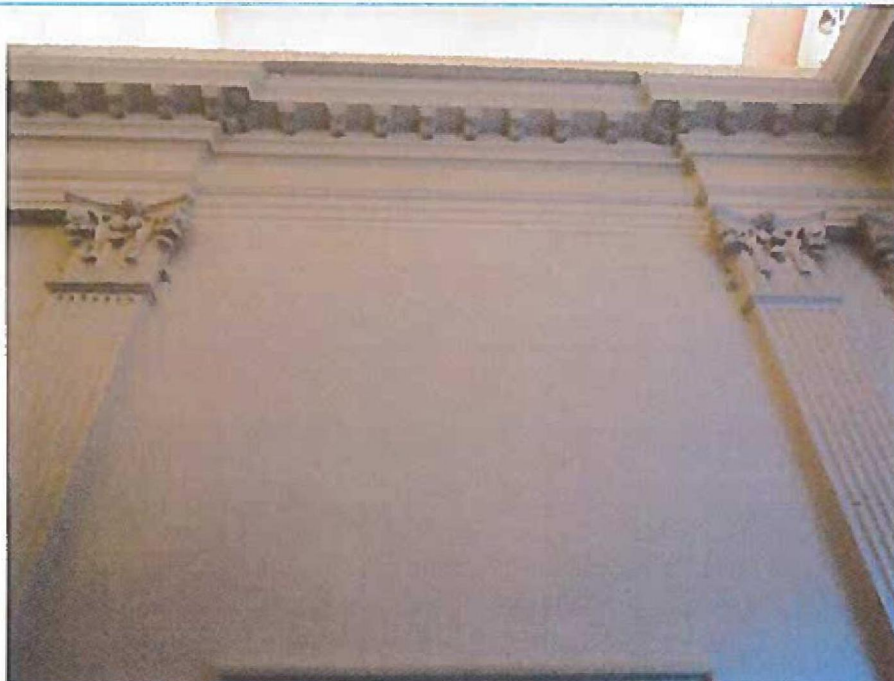
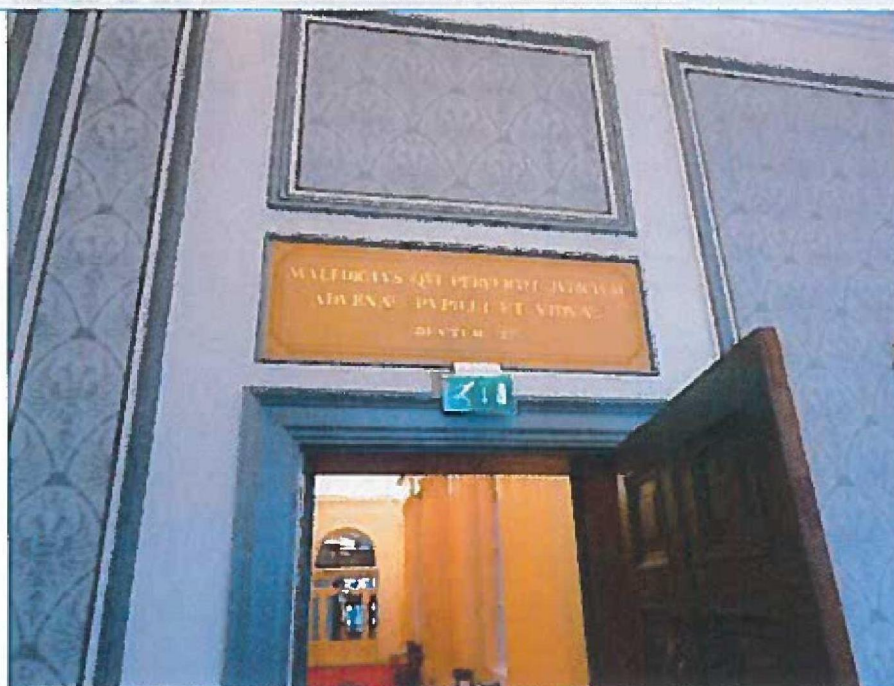
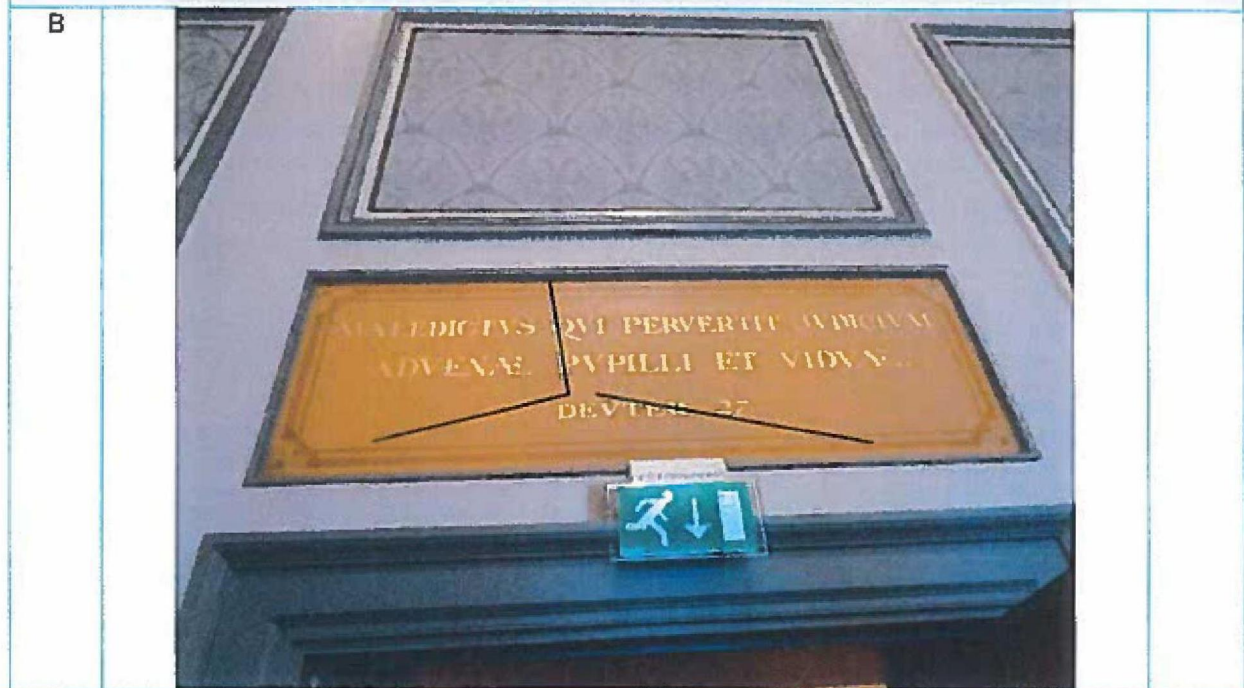
6	Raadzaal. Scheuren in tableau. Herstel door restauratieschilder	22 t/m 24		X		Toegenomen scheuren
7	Werkkamer 2e verdieping. Scheur in wand. Behang verwijderen en scheur herstellen. Daarna opnieuw glasvezelbehang aanbrengen	25, 26		X		Toegenomen scheuren
8	Hal 2e verdieping. Scheuren in stucwerk. Scheuren uitkappen en loszittend stucwerk verwijderen. Scheur in achterliggend metselwerk herstellen met mortel van gelijke structuur en samenstelling als het omringende metselwerk. Wapeningsgaas aanbrengen en stucwerk en sauswerk herstellen.	27 t/m 31		X		Toegenomen scheuren
9	Hal begane grond. Scheuren in stucwerk. Scheuren uitkappen en loszittend stucwerk verwijderen. Scheur in achterliggend metselwerk herstellen met mortel van gelijke structuur en samenstelling als het omringende metselwerk. Wapeningsgaas aanbrengen en stucwerk en sauswerk herstellen.	32 t/m 35		X		Toegenomen scheuren

Foto 22: Raadzaal. Scheuren in tableau. Herstel door restauratieschilder.

Foto 23: Zie foto 22.

Foto 24: Zie foto 22.

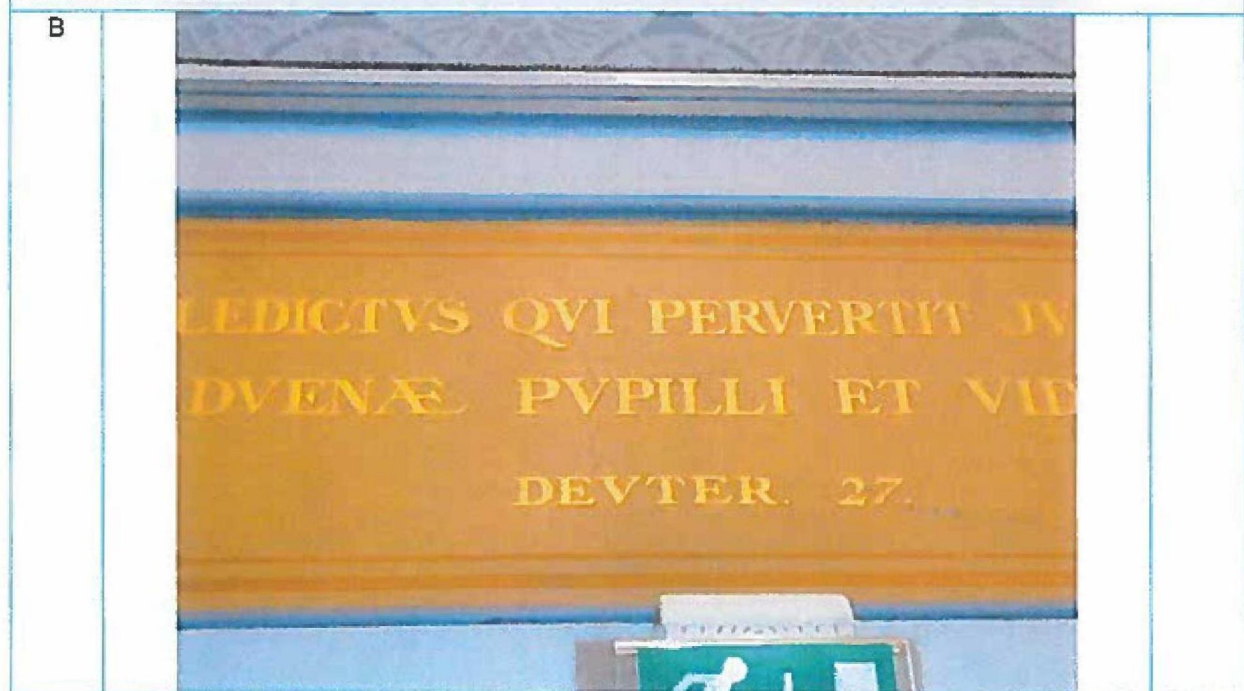
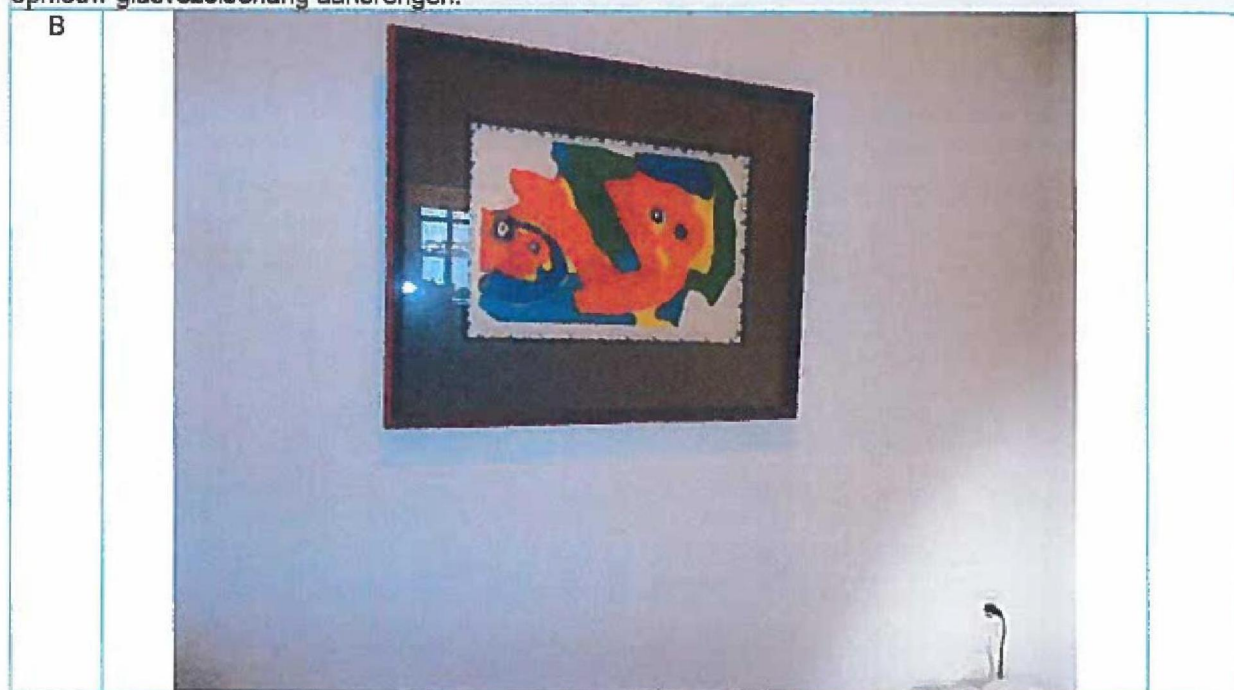
Foto 25: Werkkamer 2<sup>e</sup> verdieping. Scheur in wand. Behang verwijderen en scheur herstellen. Daarna opnieuw glasvezelbehang aanbrengen.

Foto 26: Zie foto 25.

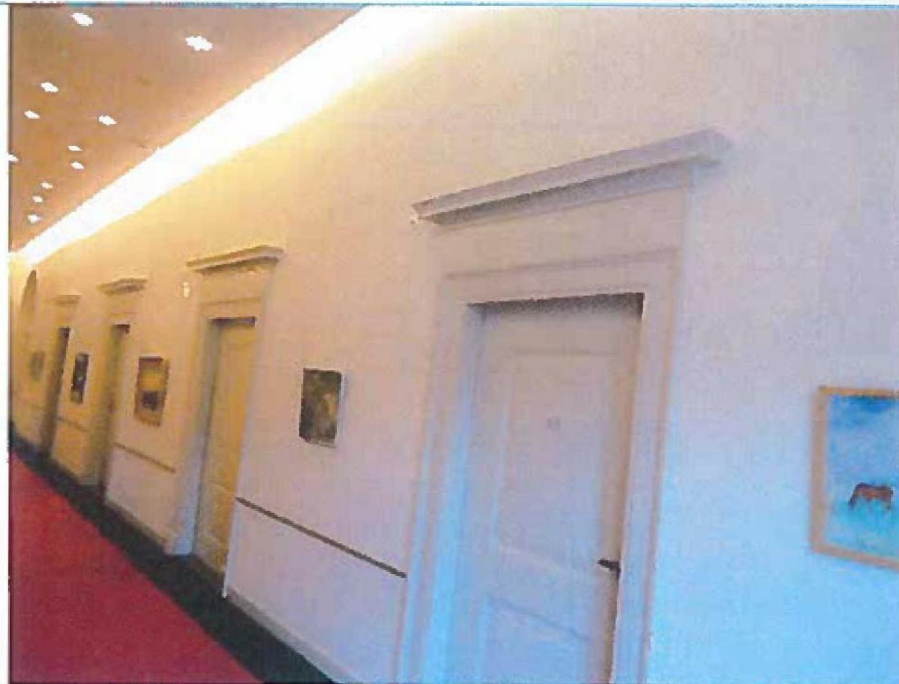
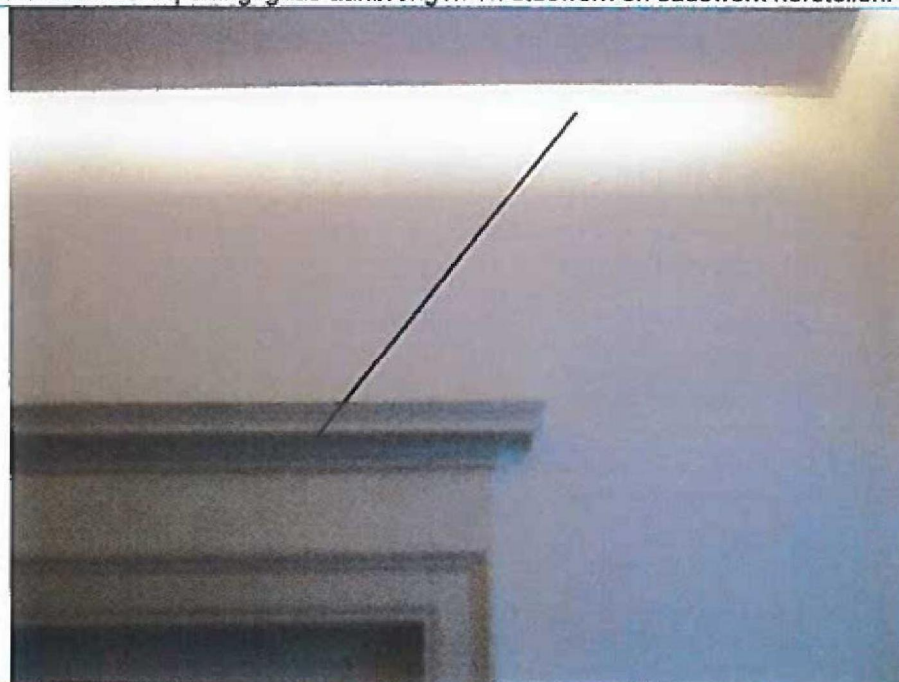
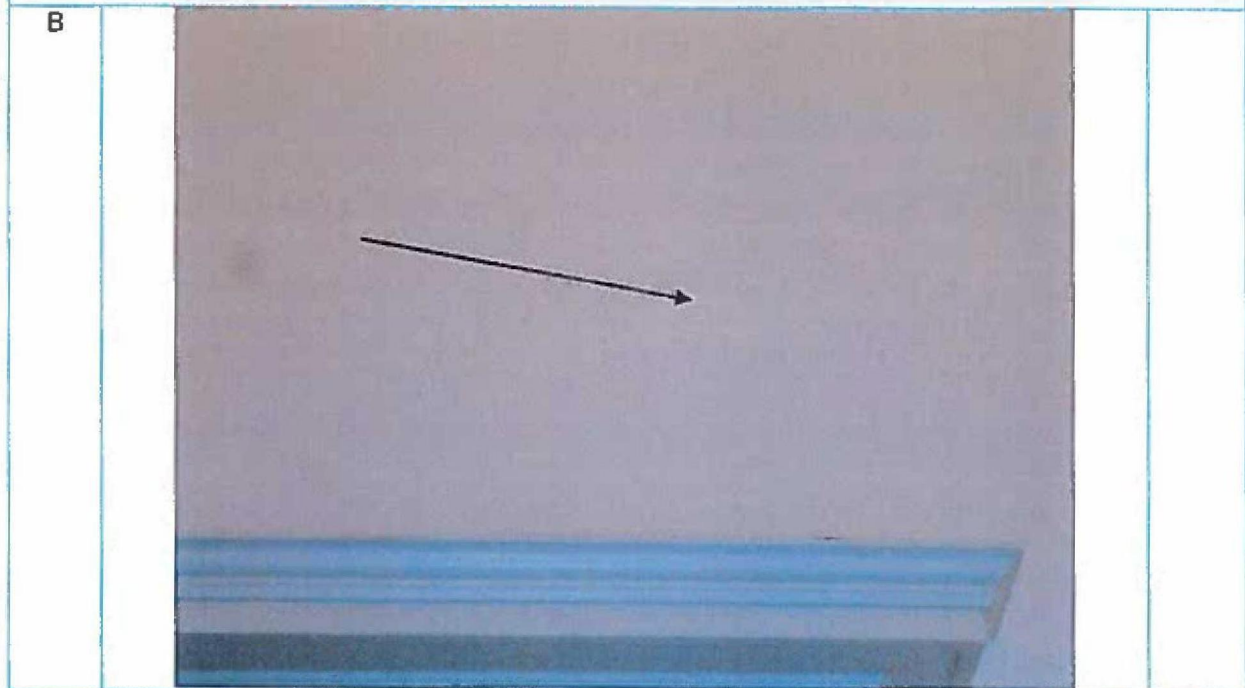
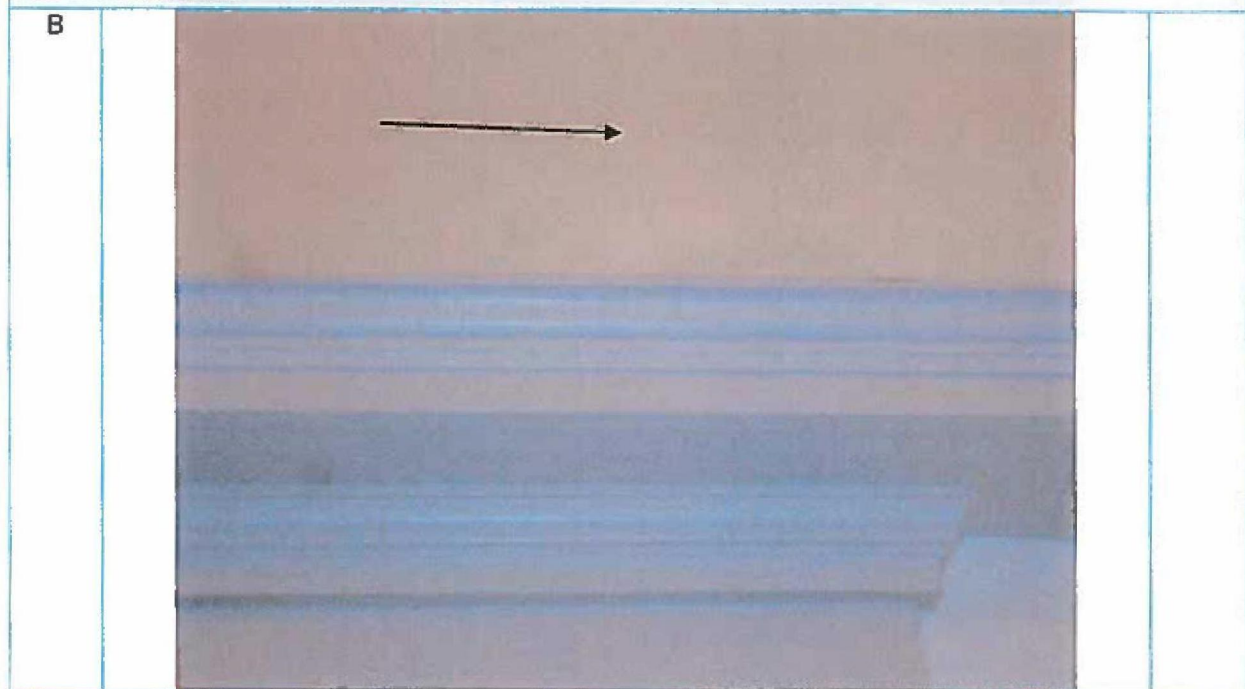
Foto 28: Hal 2<sup>e</sup> verdieping. Scheuren in stucwerk. Scheuren uitkappen en loszittend stucwerk verwijderen. Scheur in achterliggend metselwerk herstellen met mortel van gelijke structuur en samenstelling als het omringende metselwerk. Wapeningsgaas aanbrengen en stucwerk en sauswerk herstellen.

Foto 29: Zie foto 28.

Foto 30: Zie foto 28.

Foto 31: Zie foto 28.
