Behandelaar :  
Datum aardbeving : 21-11-2014  
Claimnummer : 9712HN/1/30914

**VERKORT EXPERTISE RAPPORT**

Betreft : Aardbevingsschaden in Noordoost Nederland

Bouwaard : Stadhuis  
Bouwjaar : Rond 1800  
Belendingen : Bedrijven en woningen  
Ligging : In historisch centrum

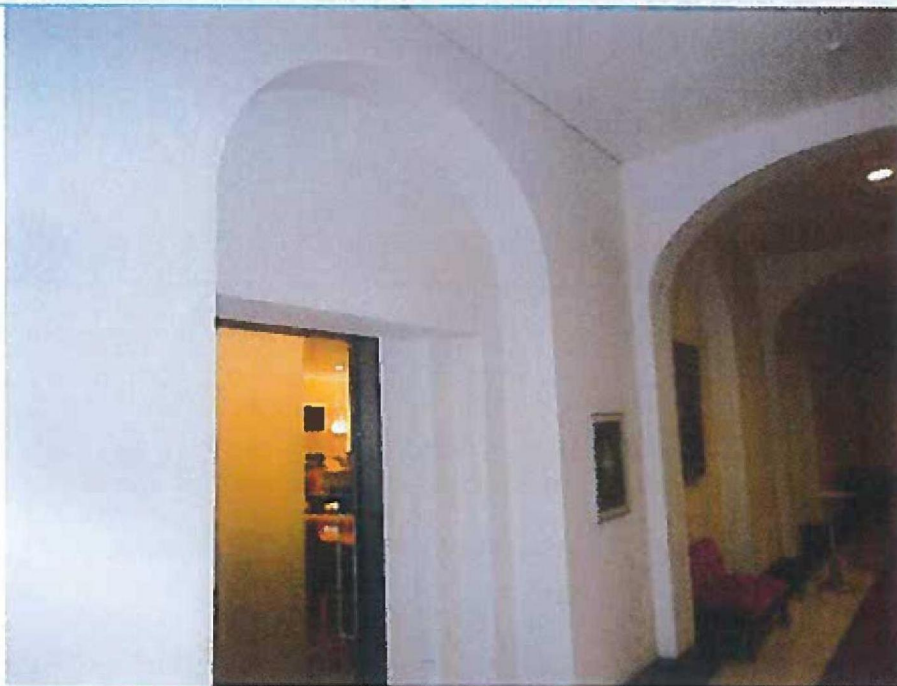
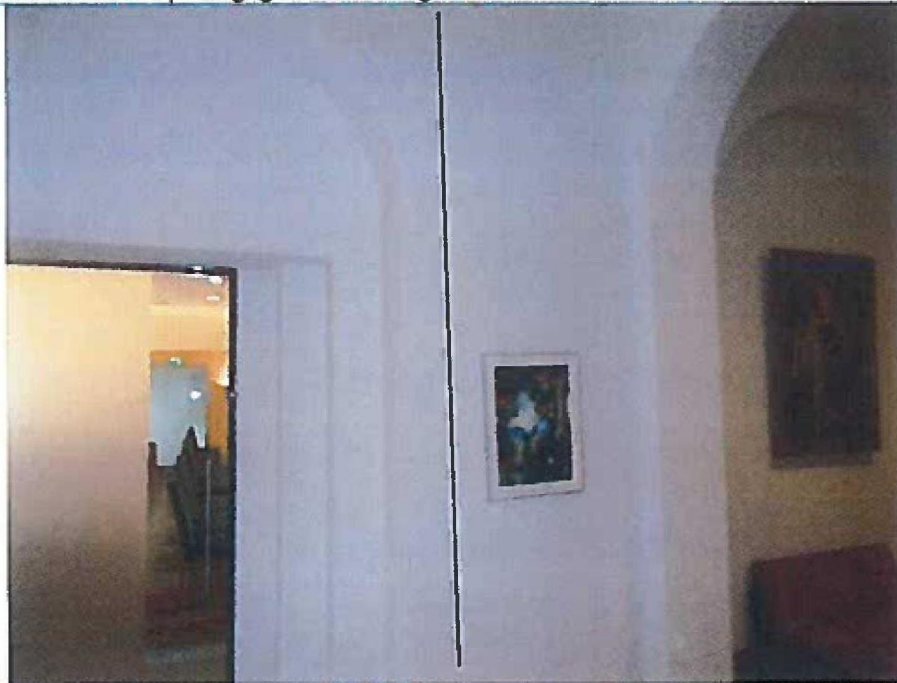
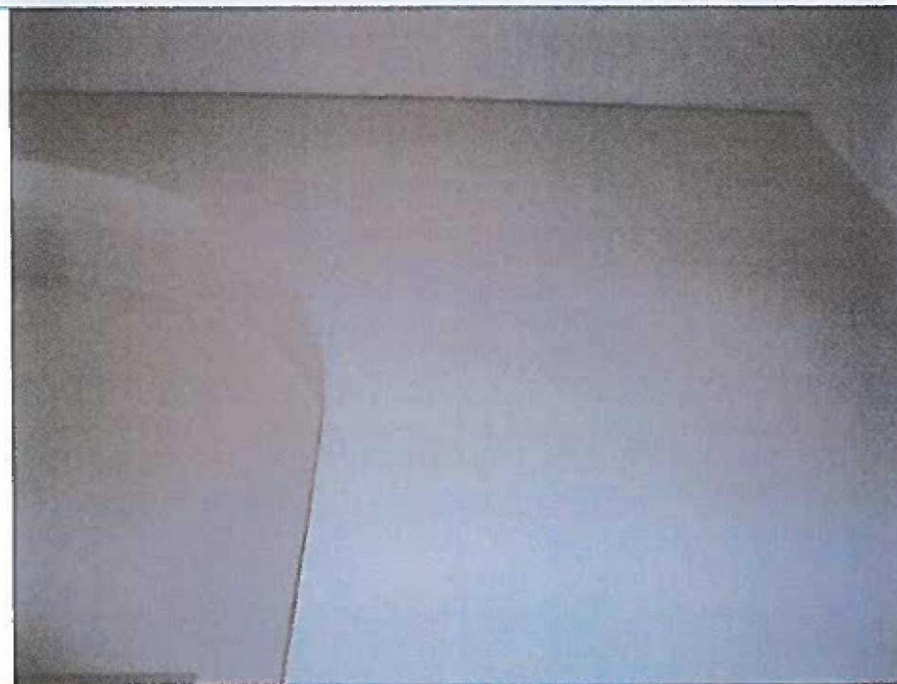
Foto 33: Hal begane grond. Scheuren in stucwerk. Scheuren uitkappen en loszittend stucwerk verwijderen. Scheur in achterliggend metselwerk herstellen met mortel van gelijke structuur en samenstelling als het omringende metselwerk. Wapeningsgaas aanbrengen en stucwerk en sauswerk herstellen.

Foto 34: Zie foto 33.

Foto 35: Zie foto 33.

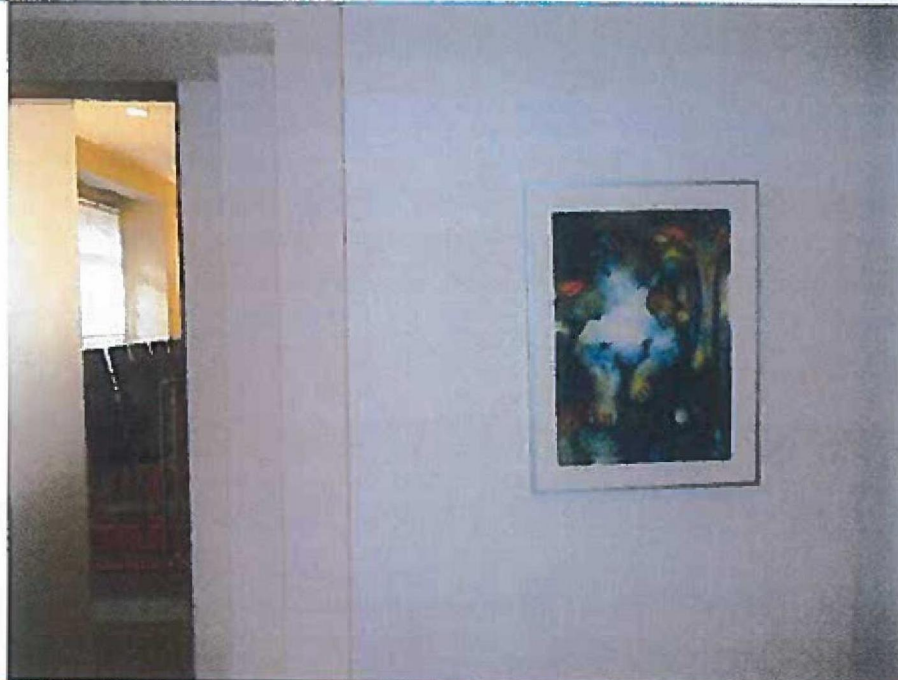
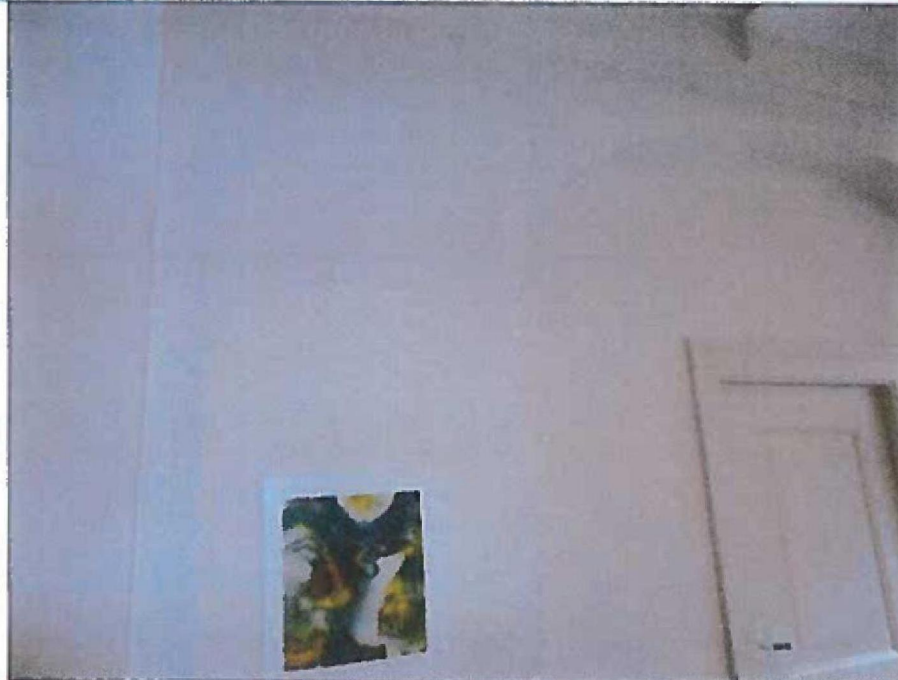
Foto 36: Hal begane grond. Scheuren in stucwerk. Ter plaatse van overgang betimmering en stenen ondergrond. Uitkrabben en herstellen stuc- en sauswerk.

Foto 37: Zie foto 36.

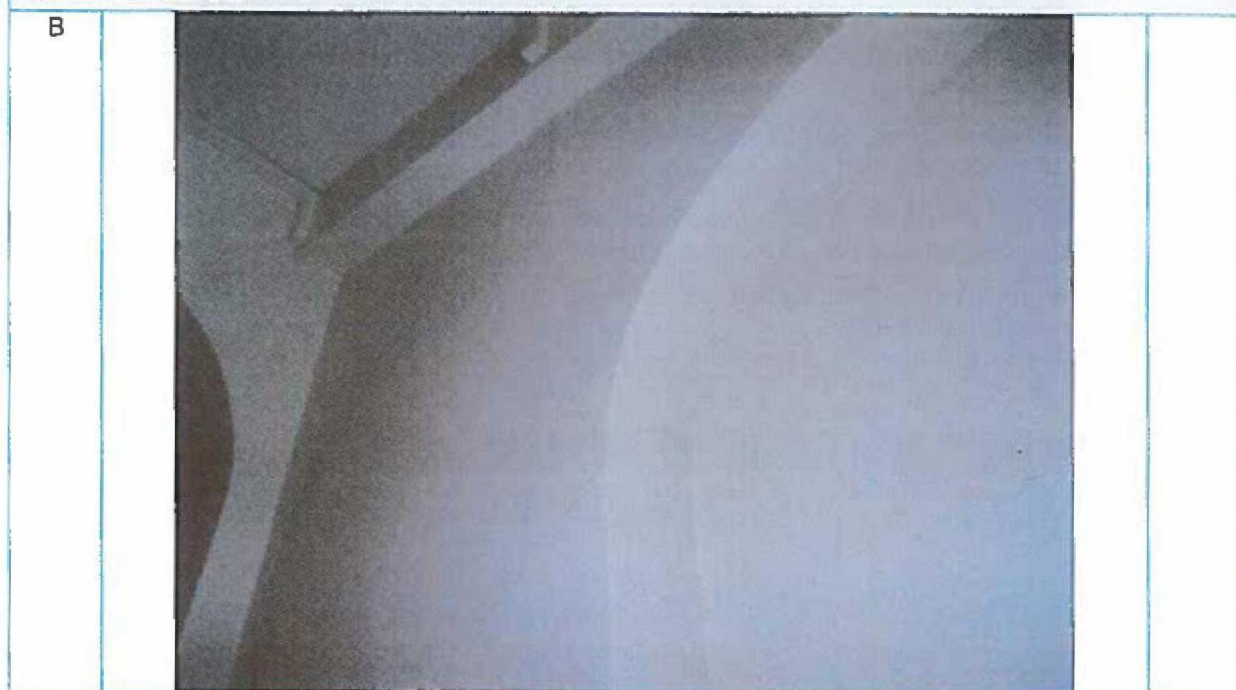
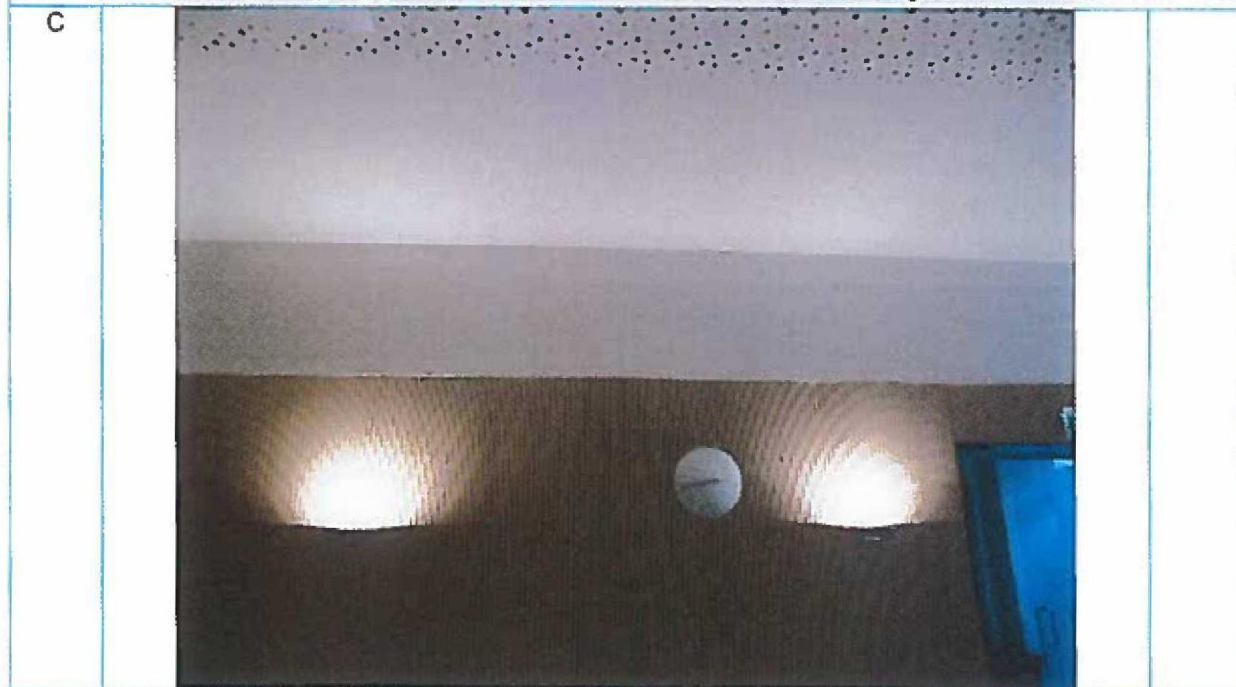
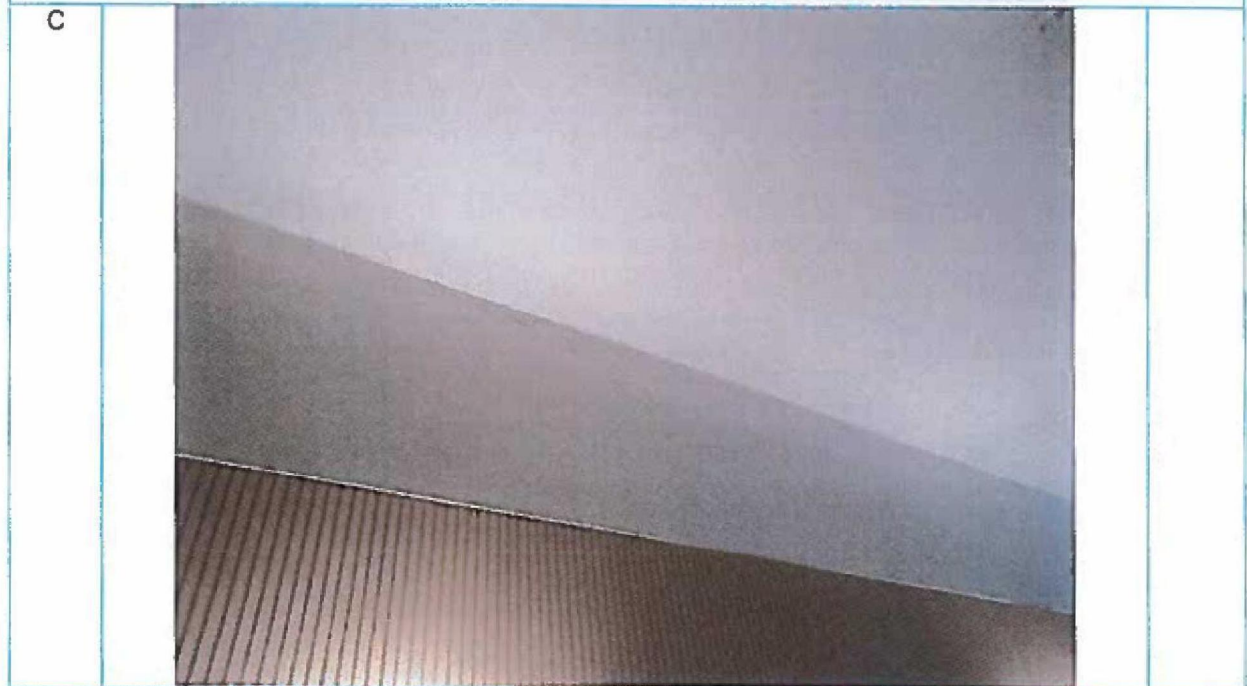
Foto 38: Scheuren bij overgang plafond-wand. Geen verband met bodemtrillingen.

Foto 39: Zie foto 38.

Foto 40: Zie foto 38.

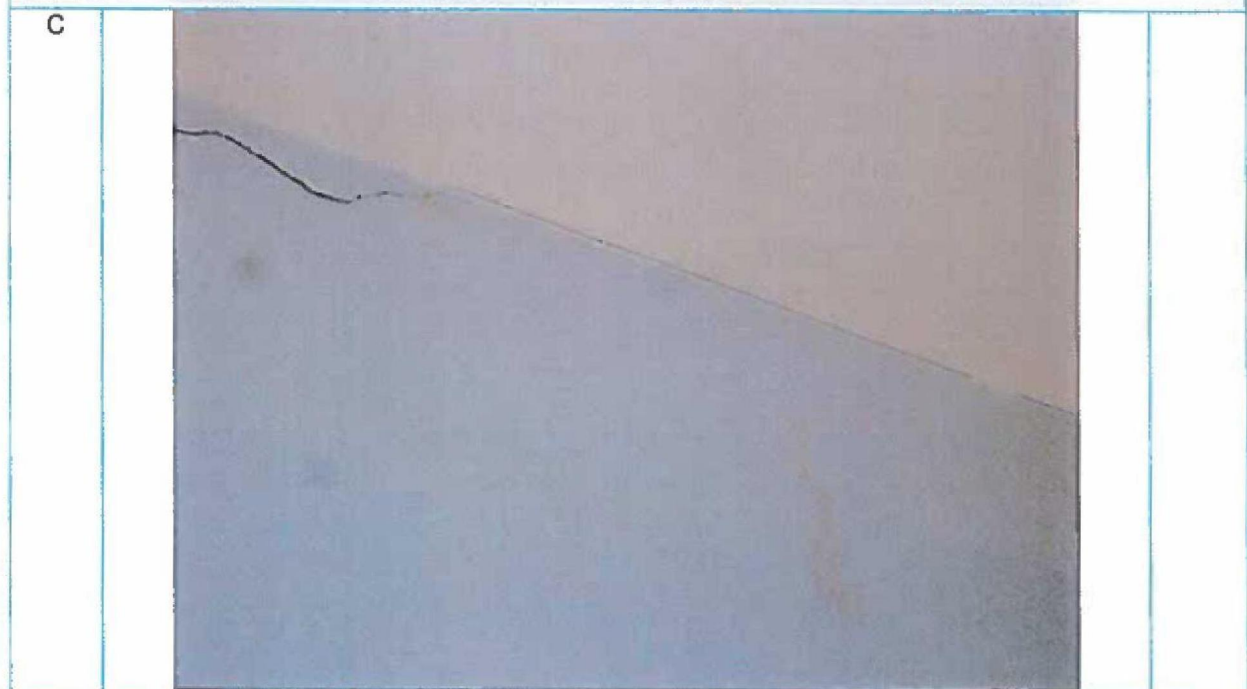
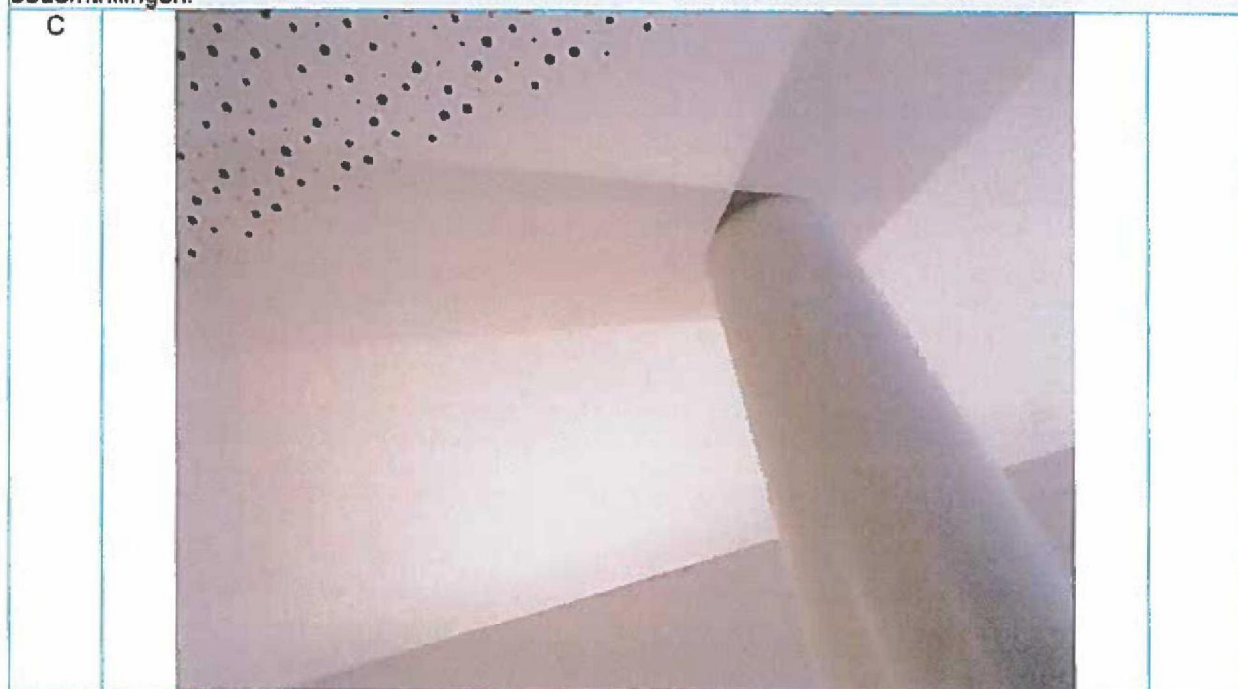
Foto 41: Scheuren in het plafond bij de aansluitingen van de plafondplaten onderling. Geen verband met bodentrillingen.

Foto 42: Zie foto 41.

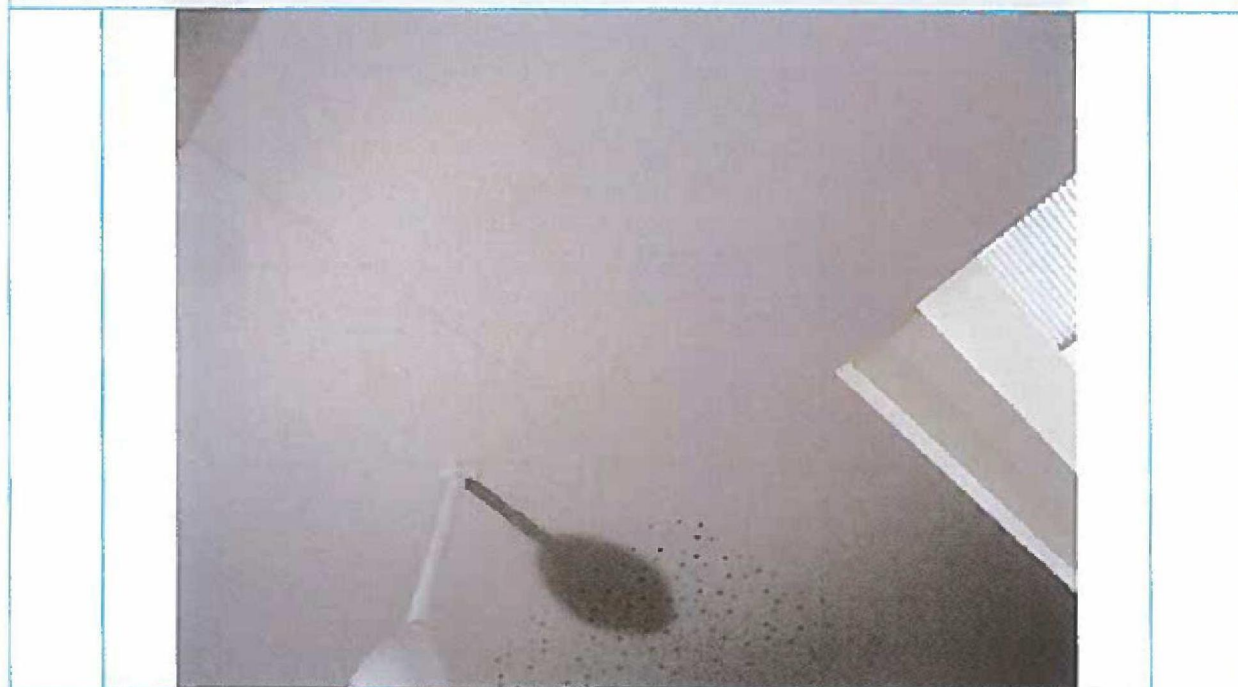
Foto 43: Scheuren bij overgang plafond-wand. Geen verband met bodemtrillingen.

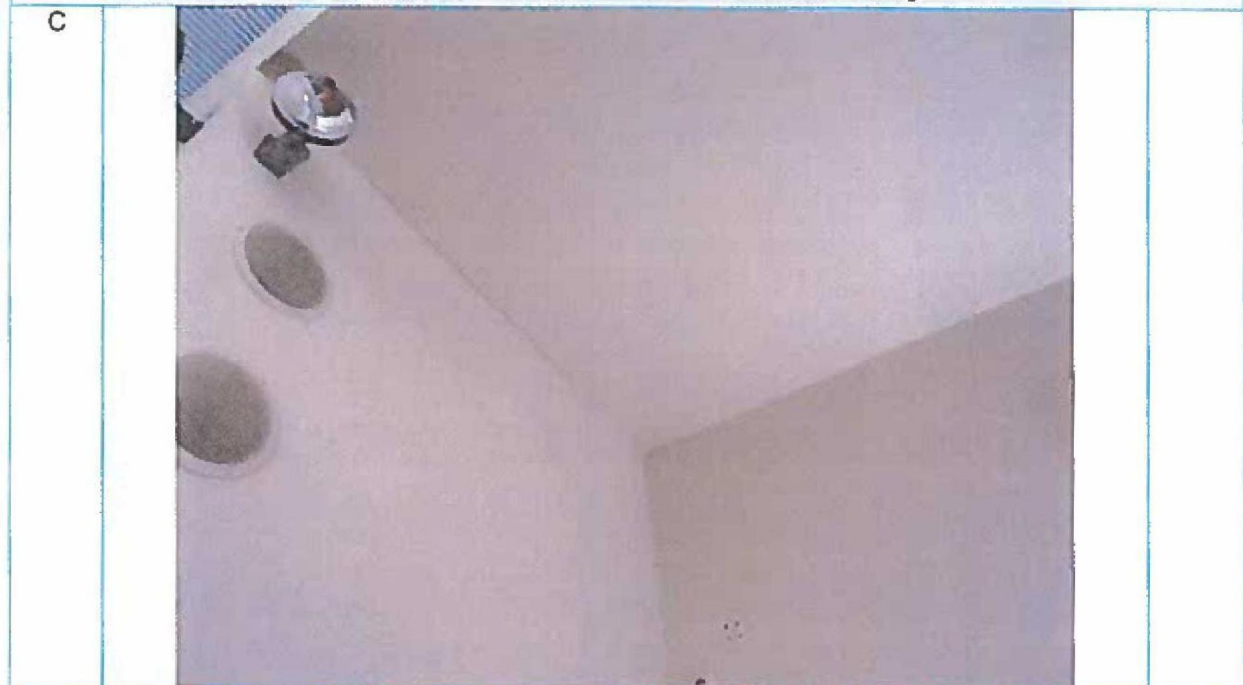
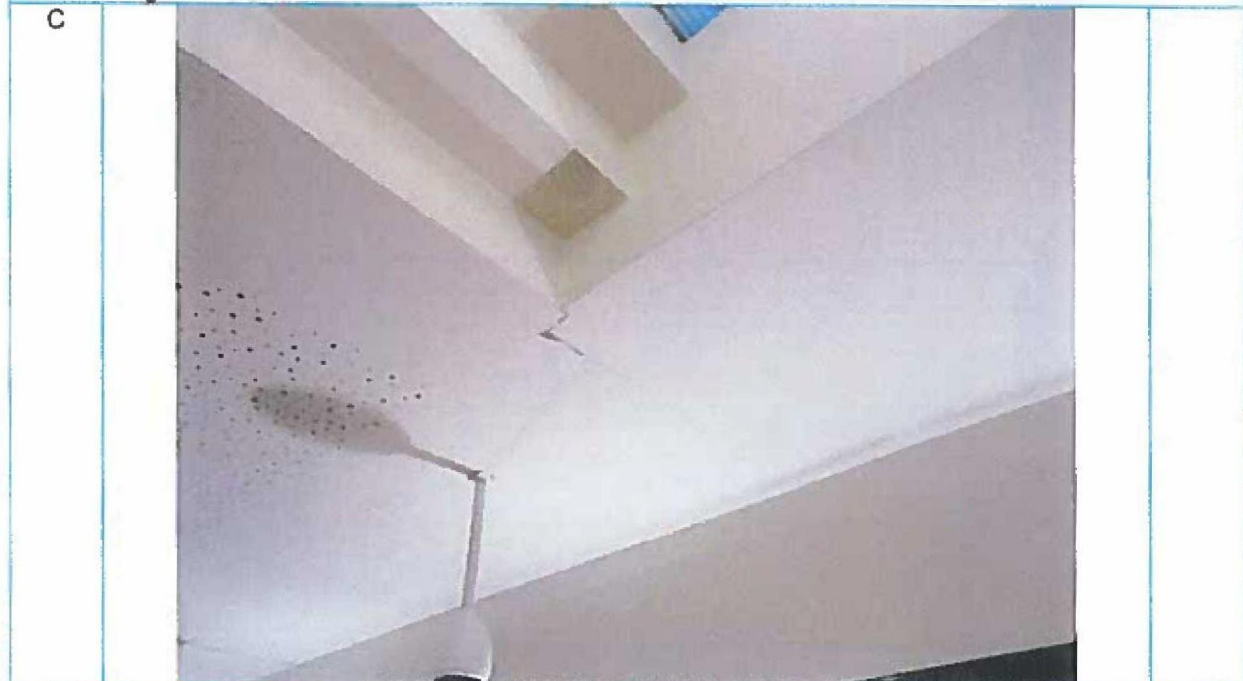
Foto 44: Scheuren in het plafond bij de aansluitingen van de plafondplaten onderling. Geen verband met bodemtrillingen.

Foto 45: Zie foto 44.

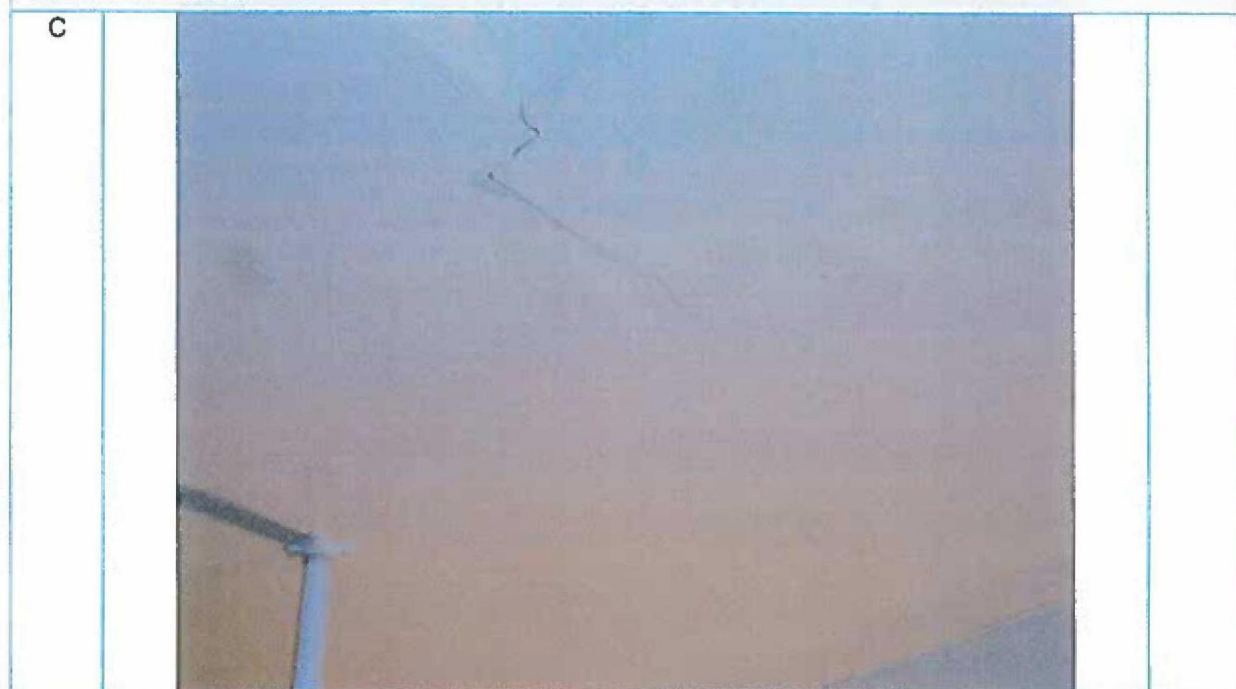
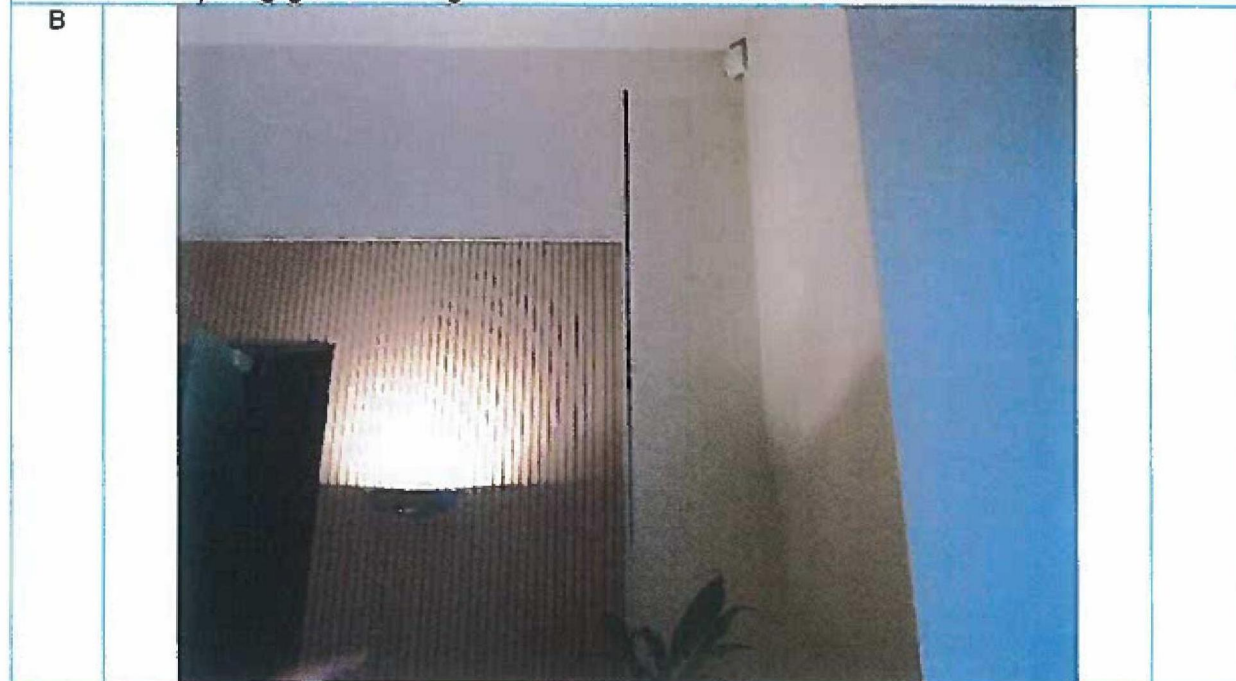
Foto 46: Scheuren in stucwerk. Scheuren uitkappen en loszittend stucwerk verwijderen. Scheur in achterliggend metselwerk herstellen met mortel van gelijke structuur en samenstelling als het omringende metselwerk. Wapeningsgaas aanbrengen en stucwerk en sauswerk herstellen.

Foto 47: Zie foto 46.

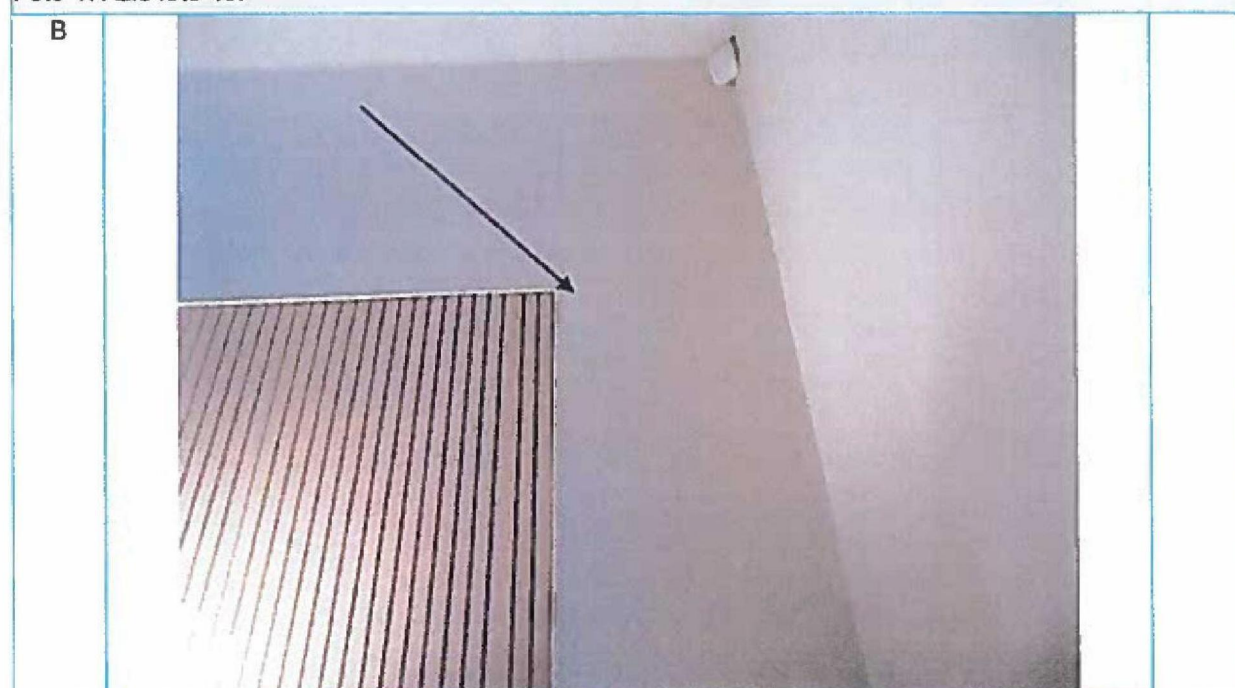
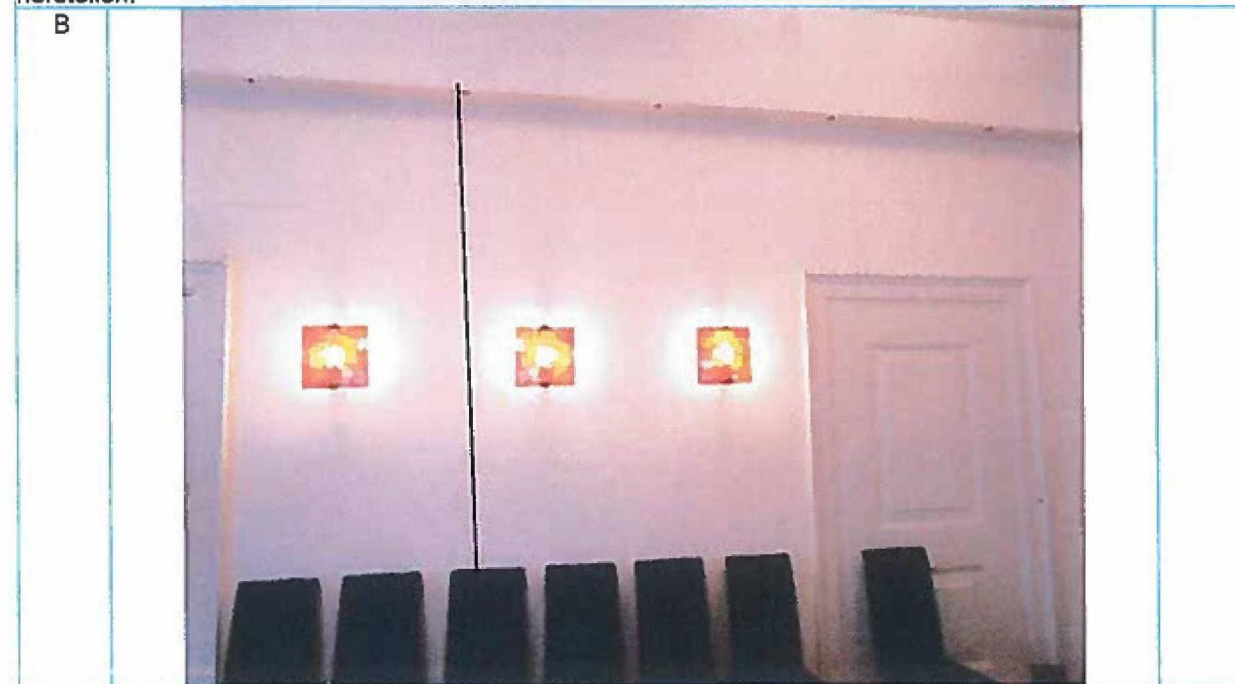
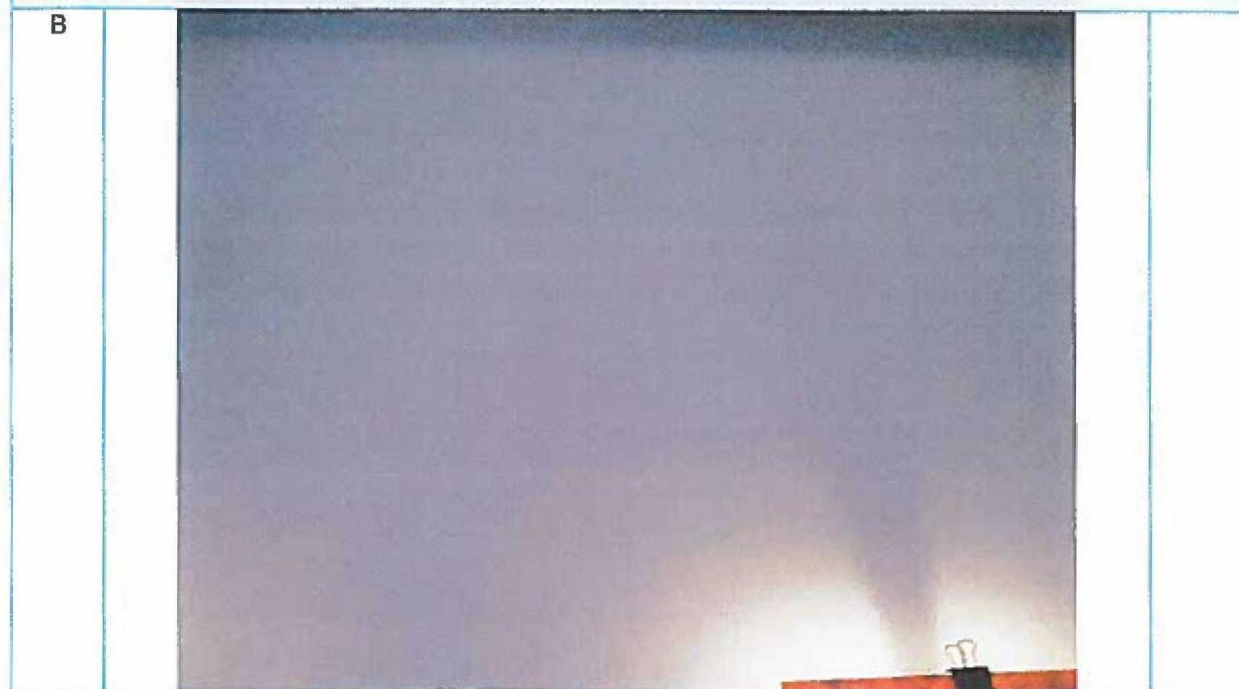
Foto 48: Begane grond. Wachtruimte. Scheuren in stucwerk. Scheuren uitkappen en loszittend stucwerk verwijderen. Scheur in achterliggend metselwerk herstellen met mortel van gelijke structuur en samenstelling als het omringende metselwerk. Wapeningsgaas aanbrengen en stucwerk en sauswerk herstellen.

Foto 49: Zie foto 48.

Foto 50: Zie foto 48.

Foto 51: Zie foto 48.

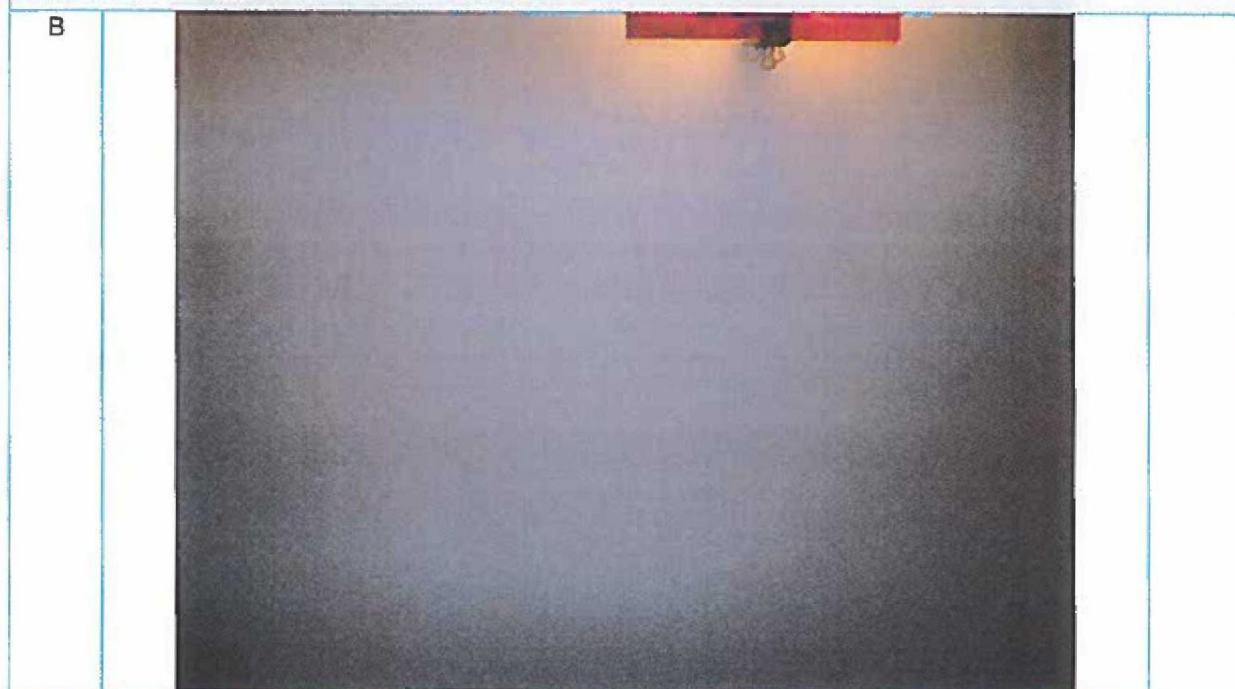
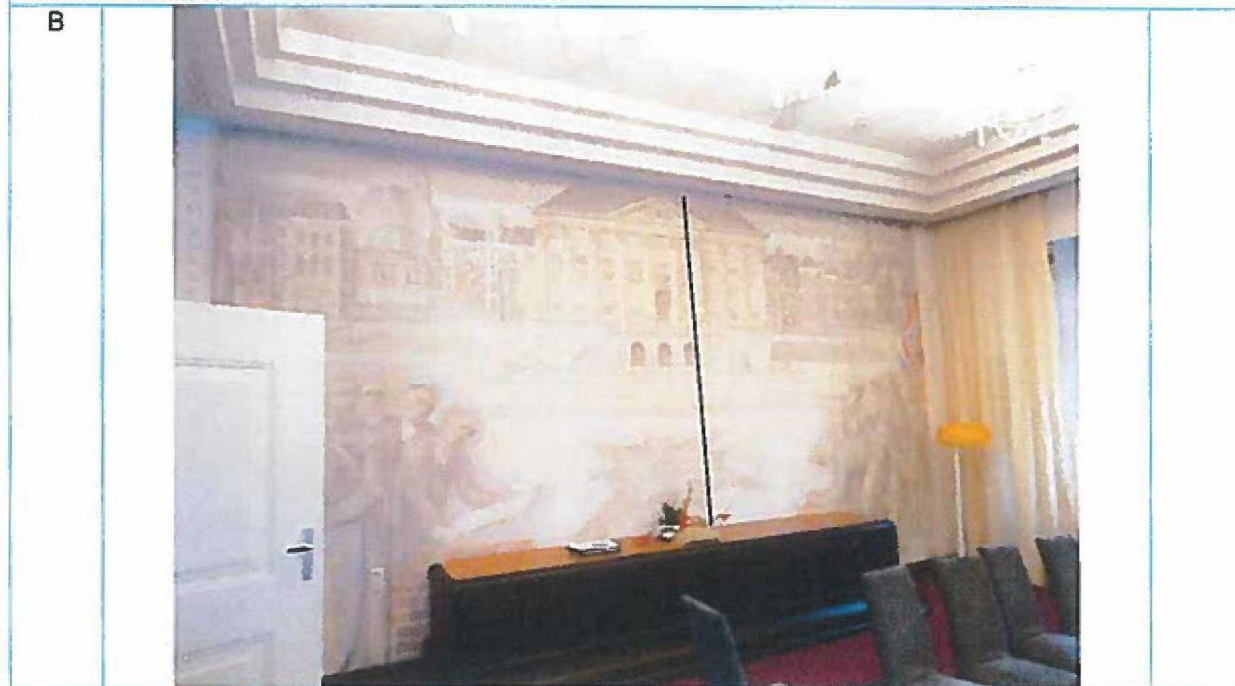
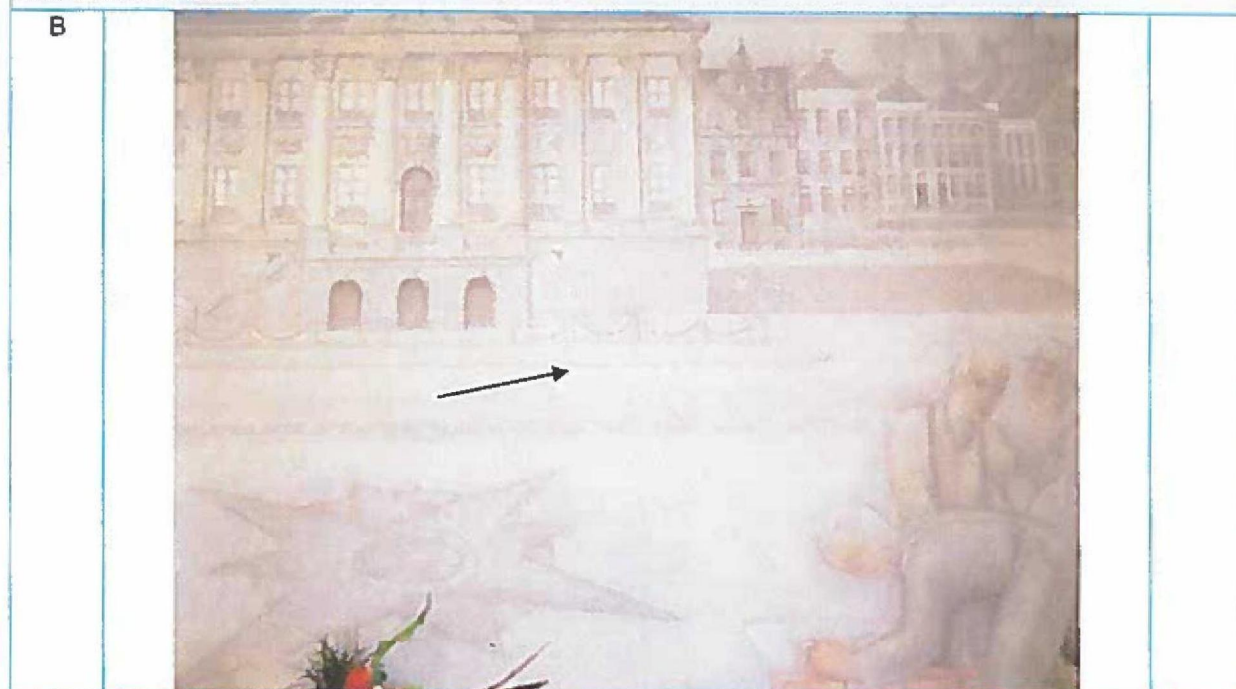
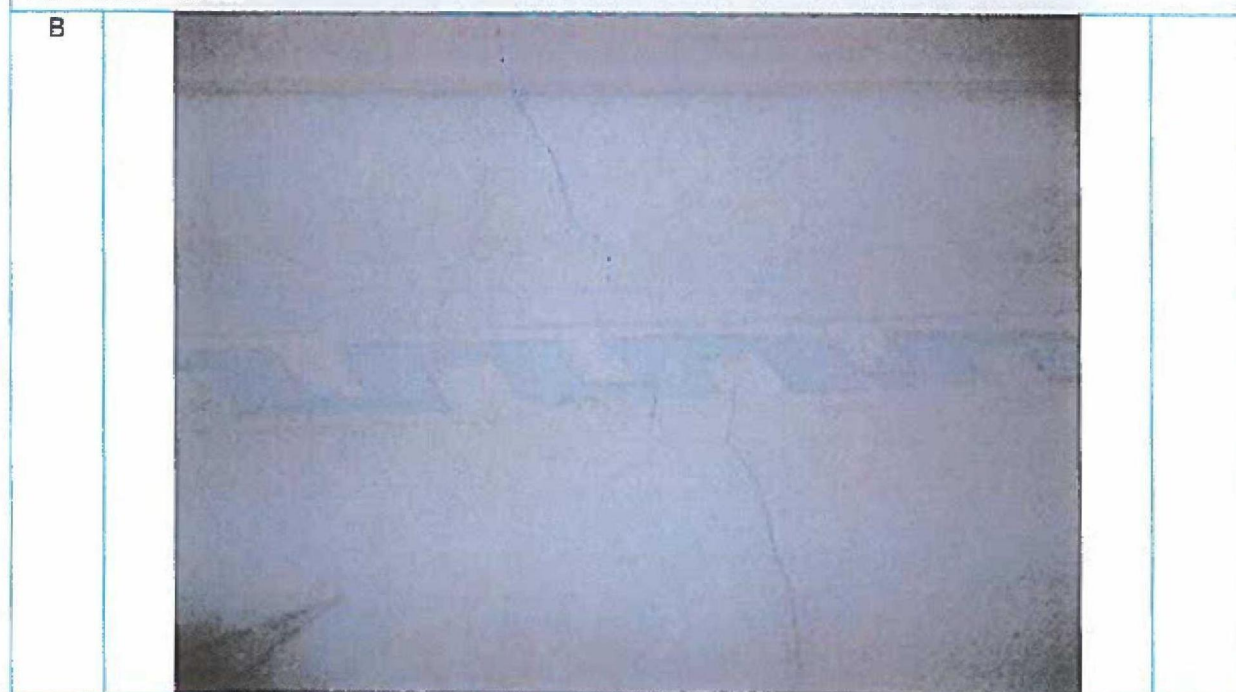
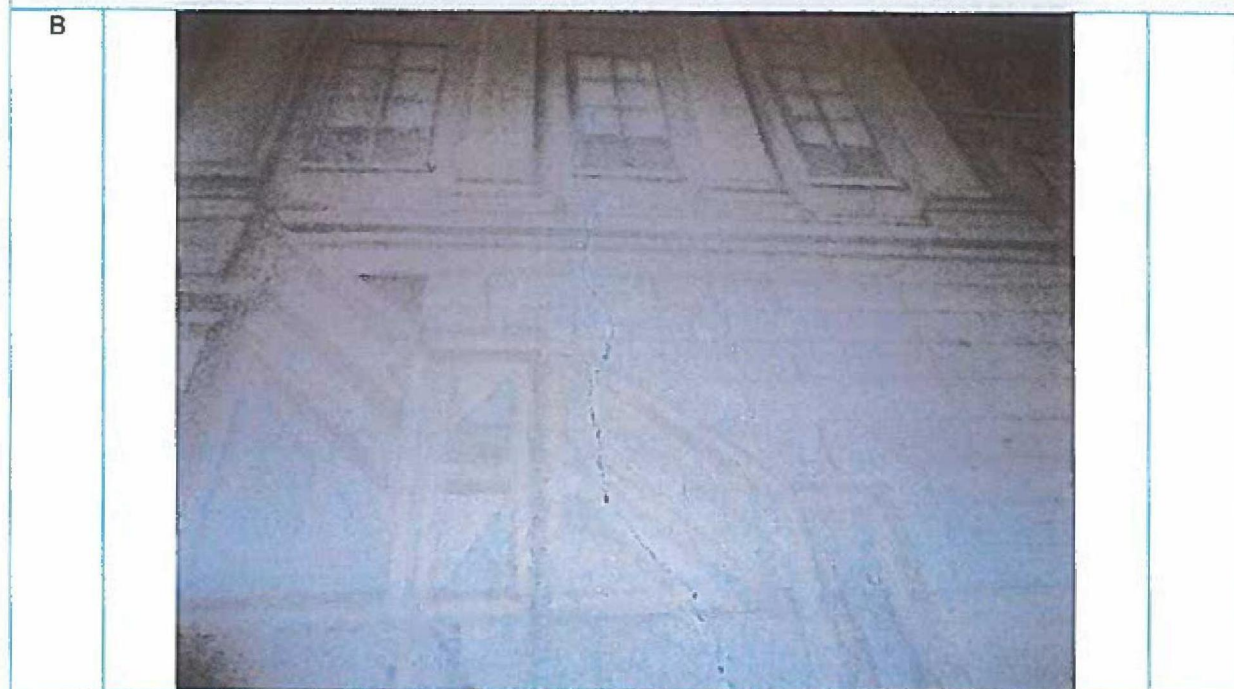
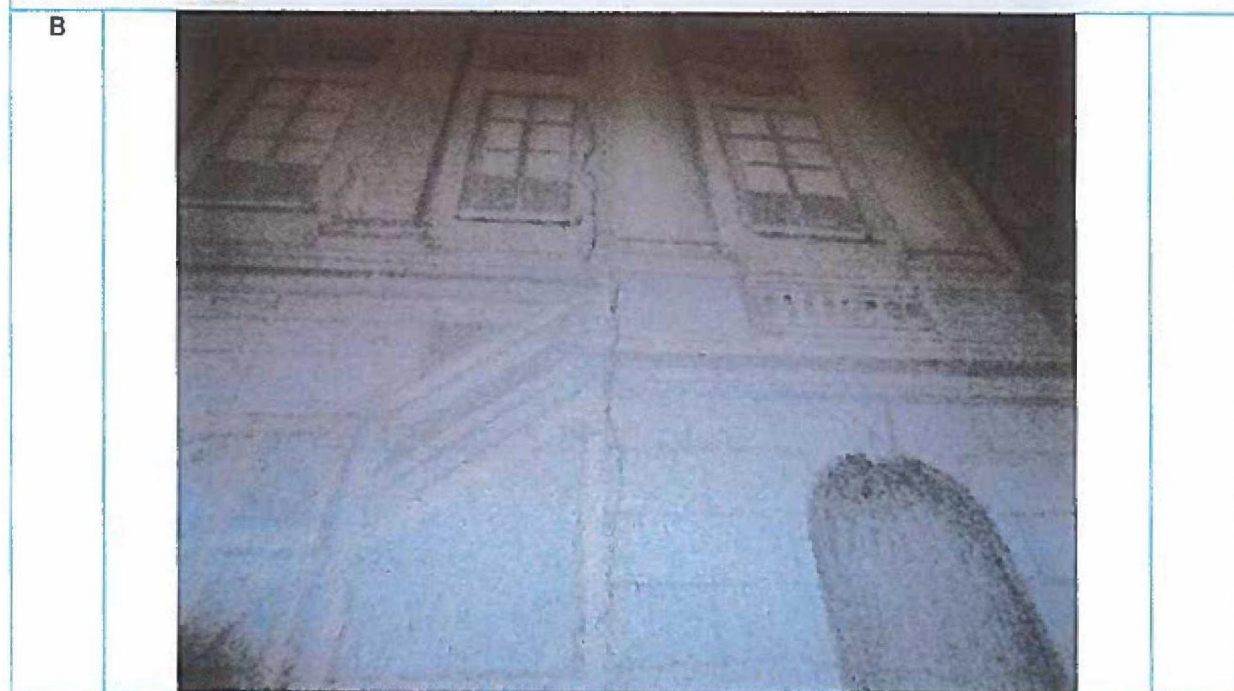
15	Begane grond . Trouwzaal. Scheur in wand overeenkomstig met scheur foto 48. Herstel door restauratieschilder.	52 t/m 57		X		Toegenomen scheuren
16	Scheuren in stucwerk. Scheuren uitkappen en loszittend stucwerk verwijderen. Scheur in achterliggend metselwerk herstellen met mortel van gelijke structuur en samenstelling als het omringende metselwerk. Wapeningsgaas aanbrengen en stucwerk en sauswerk herstellen.	58 t/m 61		X		Toegenomen scheuren

Foto 52: Begane grond . Trouwzaal. Scheur in wand overeenkomstig met scheur foto 48. Herstel door restauratieschilder.

Foto 53: Zie foto 52.

Foto 54: Zie foto 52.

Foto 55: Zie foto 52.

Foto 56: Zie foto 52.

Foto 57: Zie foto 52.

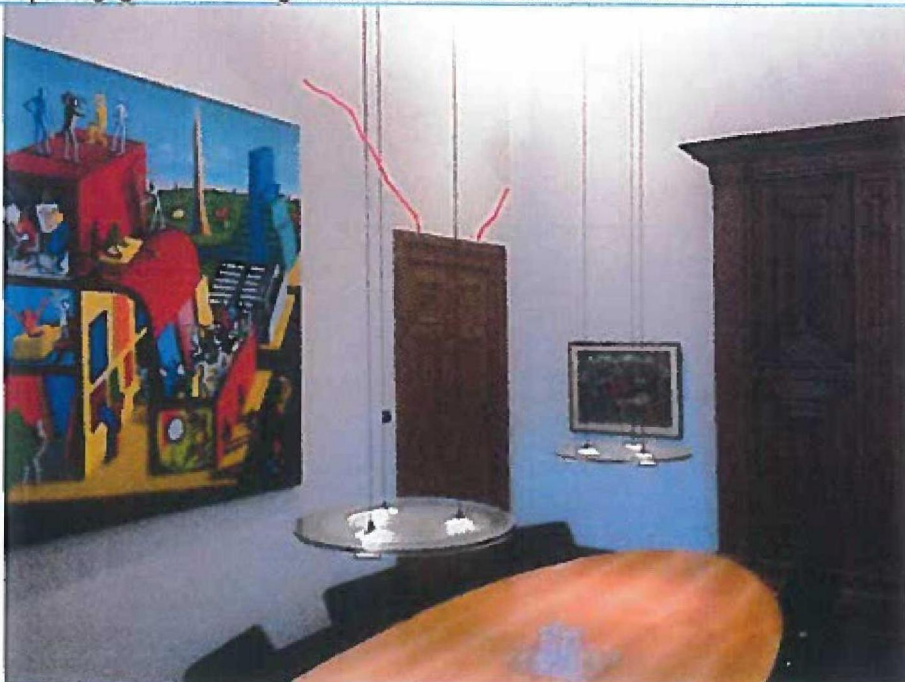
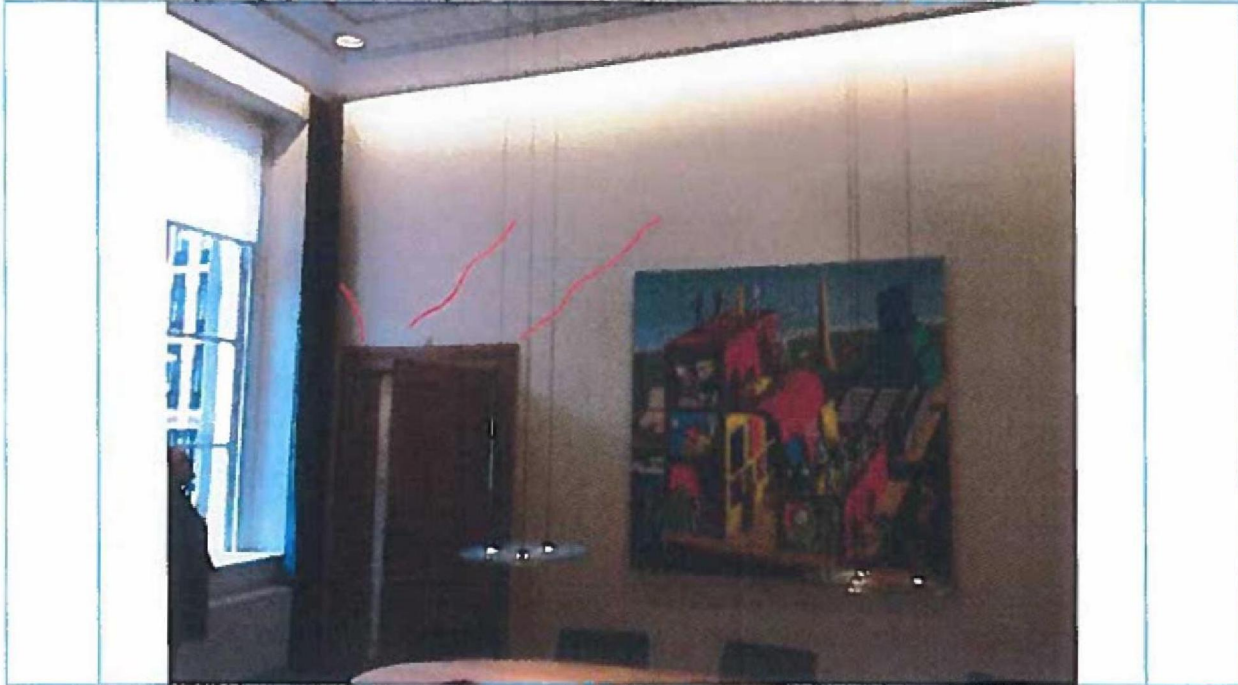
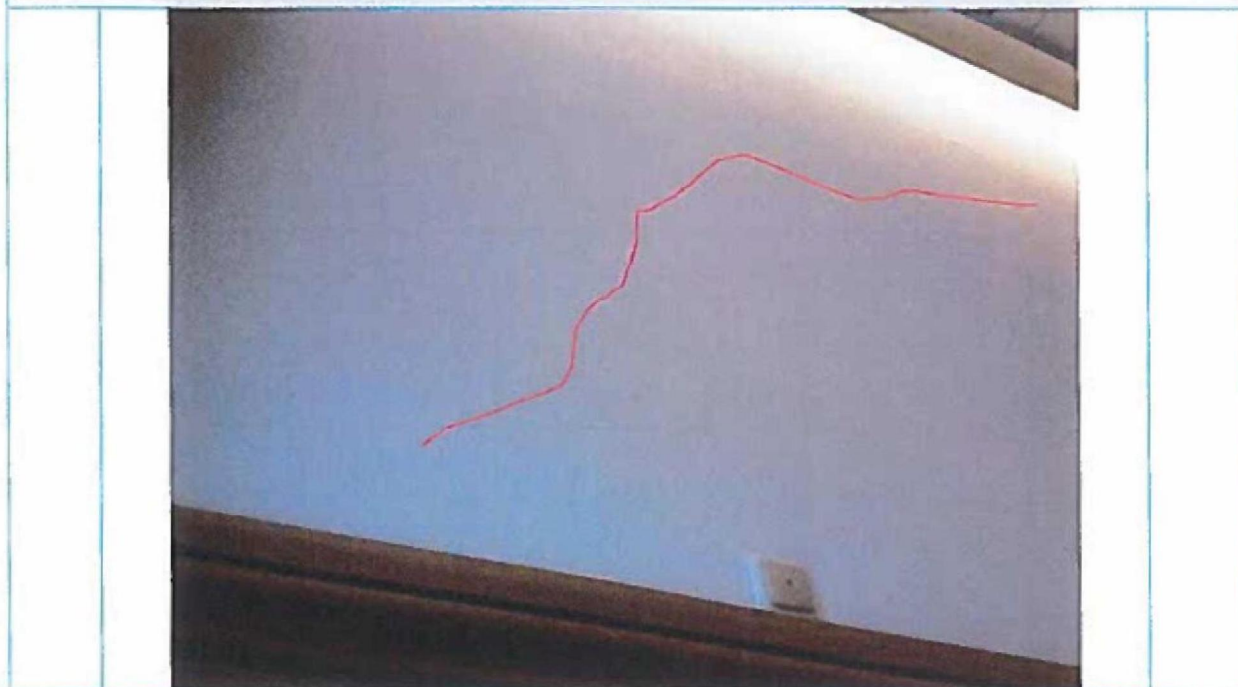
Foto 59: Scheuren in stucwerk. Scheuren uitkappen en loszittend stucwerk verwijderen. Scheur in achterliggend metselwerk herstellen met mortel van gelijke structuur en samenstelling als het omliggende metselwerk. Wapeningsgaas aanbrengen en stucwerk en sauswerk herstellen.

Foto 60: Zie foto 59.

Foto 61: Zie foto 59.
