Onderwerp: Schademelding naar aanleiding van aardbeving(en)  
Betreft schadeadres Coehoornsingel 71, 9711 BP Groningen

**VERKORT EXPERTISERAPPORT**

Betreft : Aardbevingsschaden in Noordoost Nederland

Schademelder/opstaleigenaar : Gemeente Groningen  
Coehoornsingel 71  
9711 BP GRONINGEN  
Telefoon:  
Emailadres:

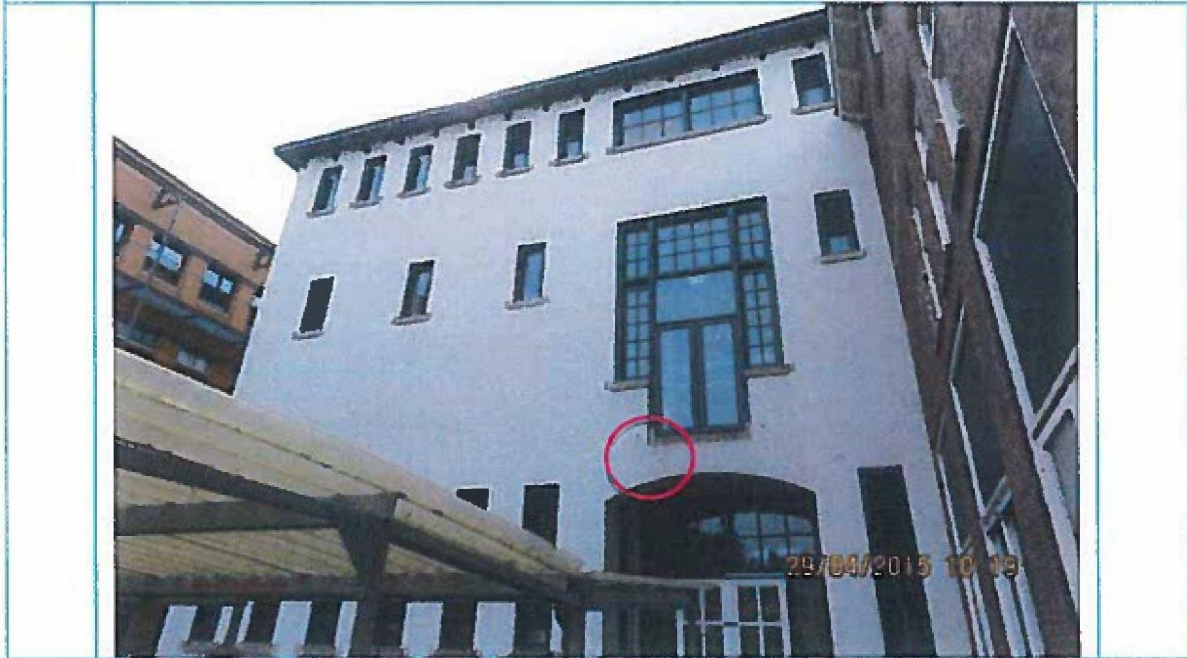
Foto 2. Detail foto 1. "Oude" scheurvorming in metselwerk. Geen gerelateerde bevestigsschade. Naar alle waarschijnlijkheid zetting. Niet significant toegenomen.

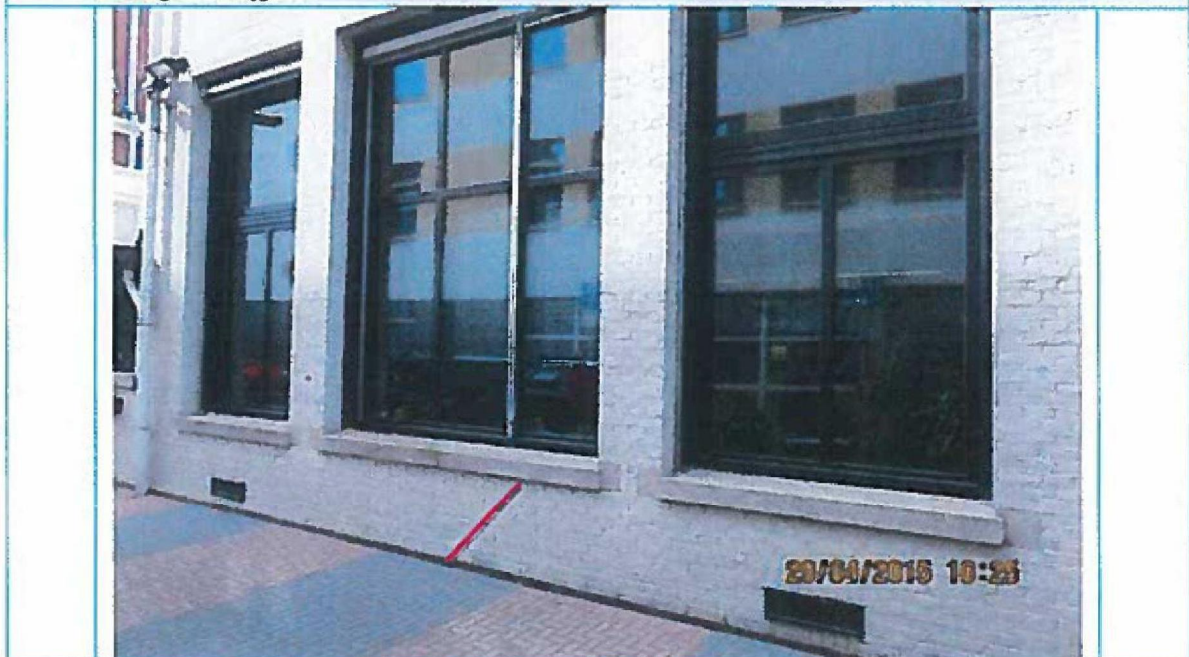
Foto 5. Detail foto 4. "Oude" scheurvorming in metselwerk, voegen. Niet significant toegenomen. Geen gerelateerde bevestigingschade. Naar alle waarschijnlijkheid zetting.

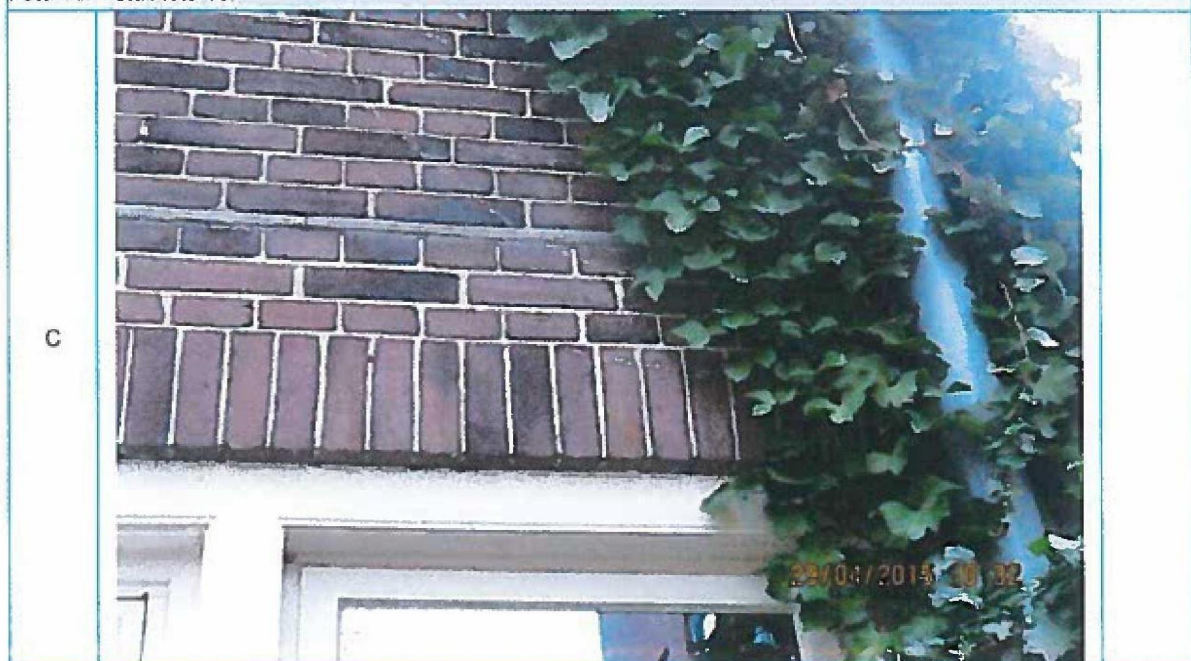
Foto 13. Verspringing, erker. Scheurvorming in metselwerk. Voegwerk reeds eerder hersteld, geen hernieuwde scheurvorming. Geen beving gerelateerde schade.

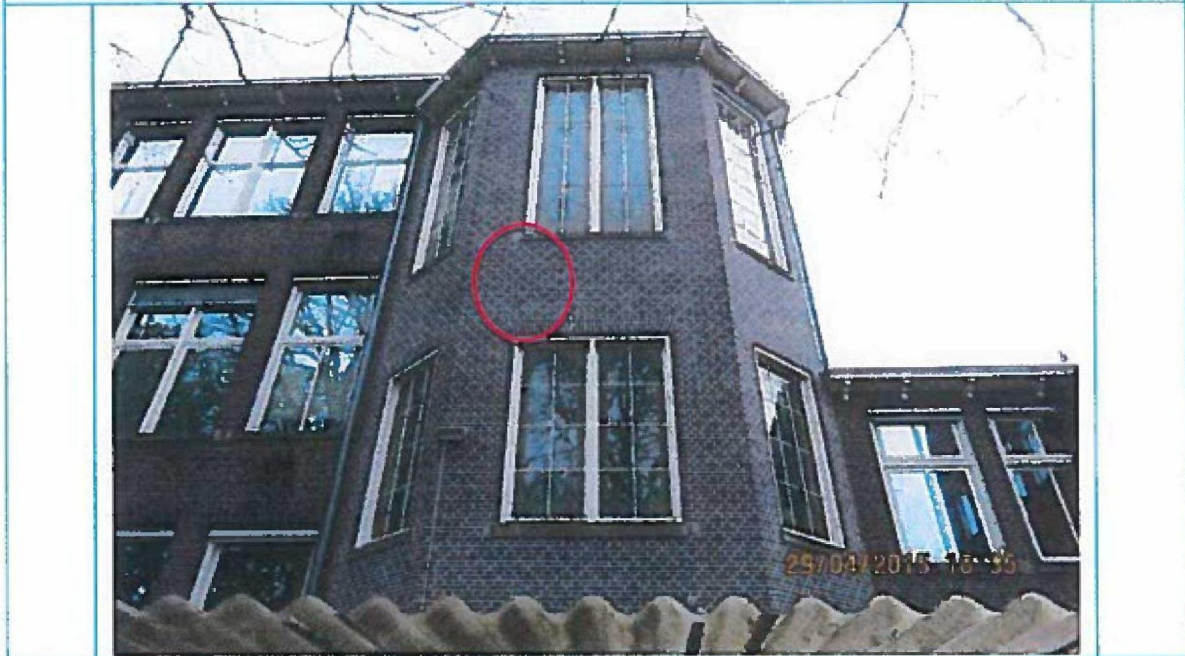
Foto 16. Detail foto 15. "Oude" scheurvorming in metselwerk. Voegwerk reeds eerder hersteld, geen hernieuwde scheurvorming. Geen beving gerelateerde schade.

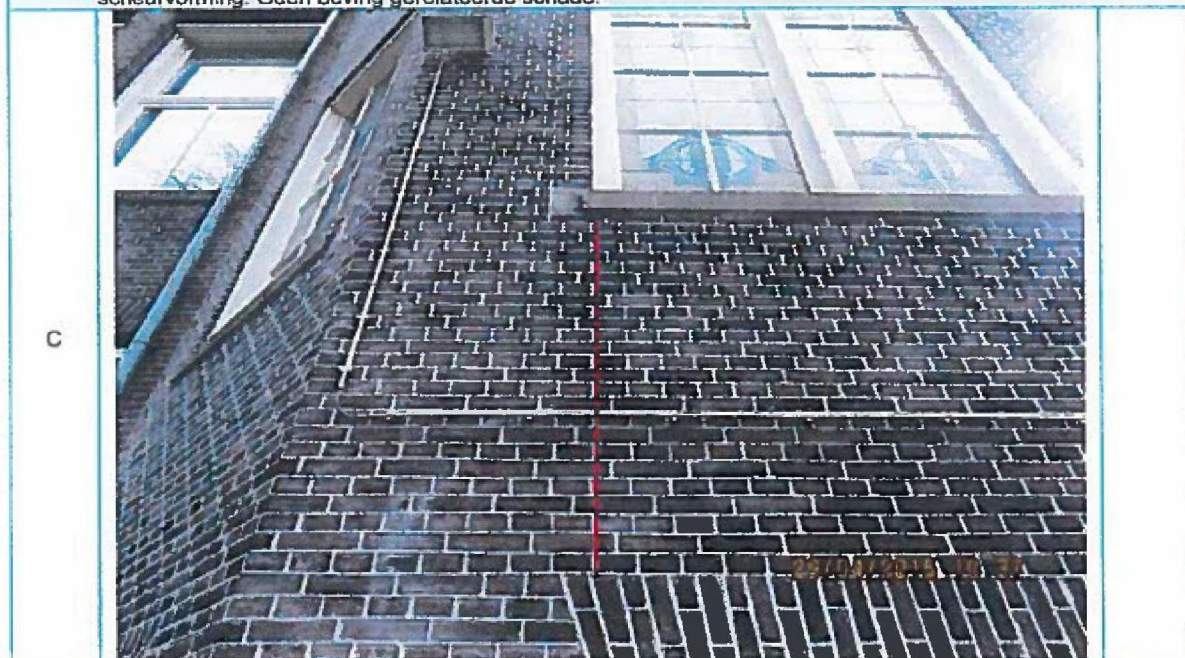
Foto 17. "Oude" scheurvorming in metselwerk. (middendeel erker) Voegwerk reeds eerder hersteld. Niet significant toegenomen/hernieuwd.

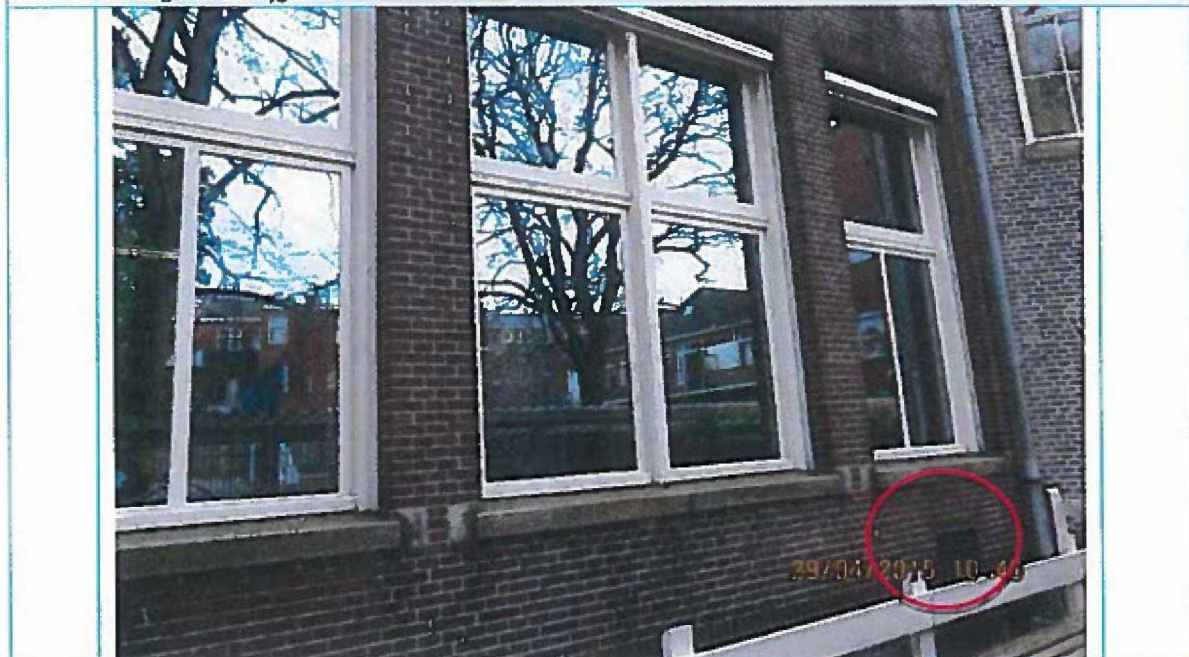
Foto 21. Detail foto 20. Reeds eerder hersteld voegwerk boven ventilatie rooster. Geen waarneembare schade.

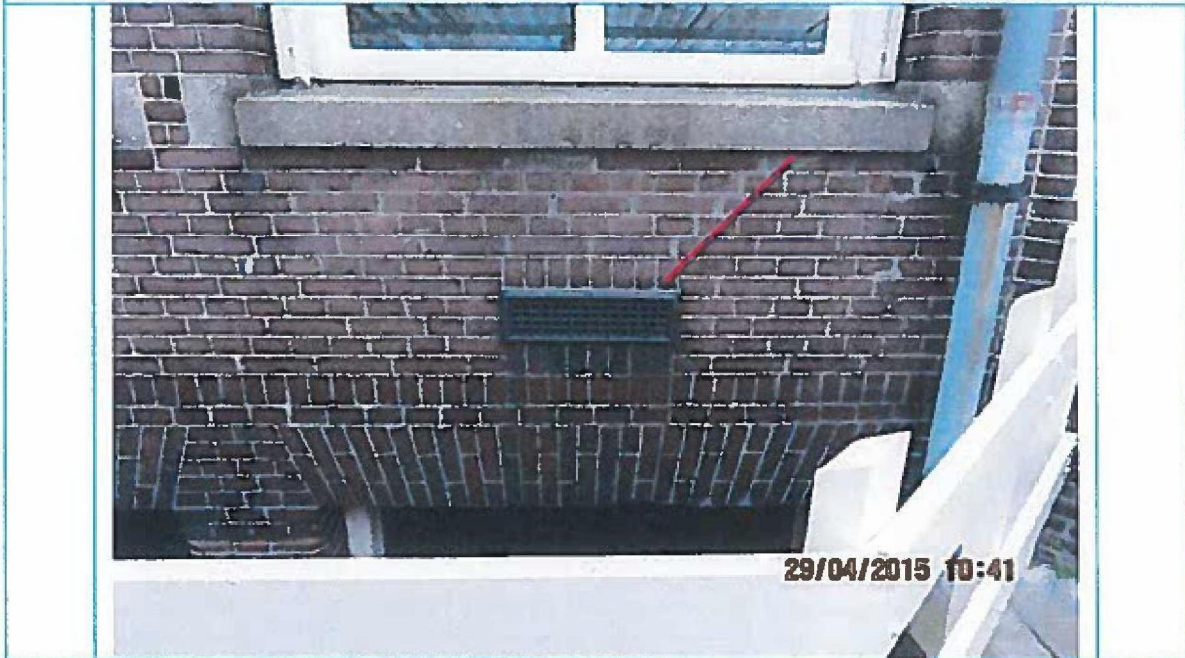
Foto 22. Detail foto 21. Verergerde scheurvorming in voegen. (recente scheur). Gescheurde voegen diep uitkrabben en opnieuw aanbrengen. Voeg(mortel) toepassen die qua samenstelling, hardheid, kleur en uiterlijk gelijk is als rondom gelegen bestaande voeg.

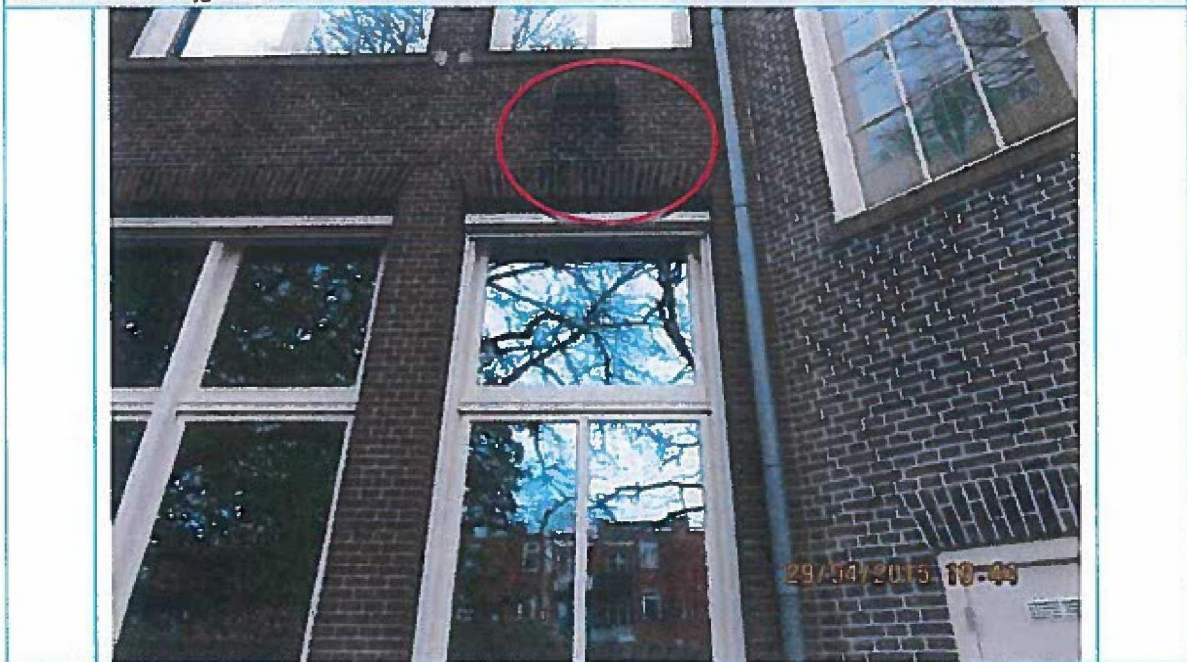
Foto 24. Detail foto 23. "Oude" scheurvorming in metselwerk. Geen beving gerelateerde schade. Naar alle waarschijnlijkheid zetting. Niet significant toegenomen.

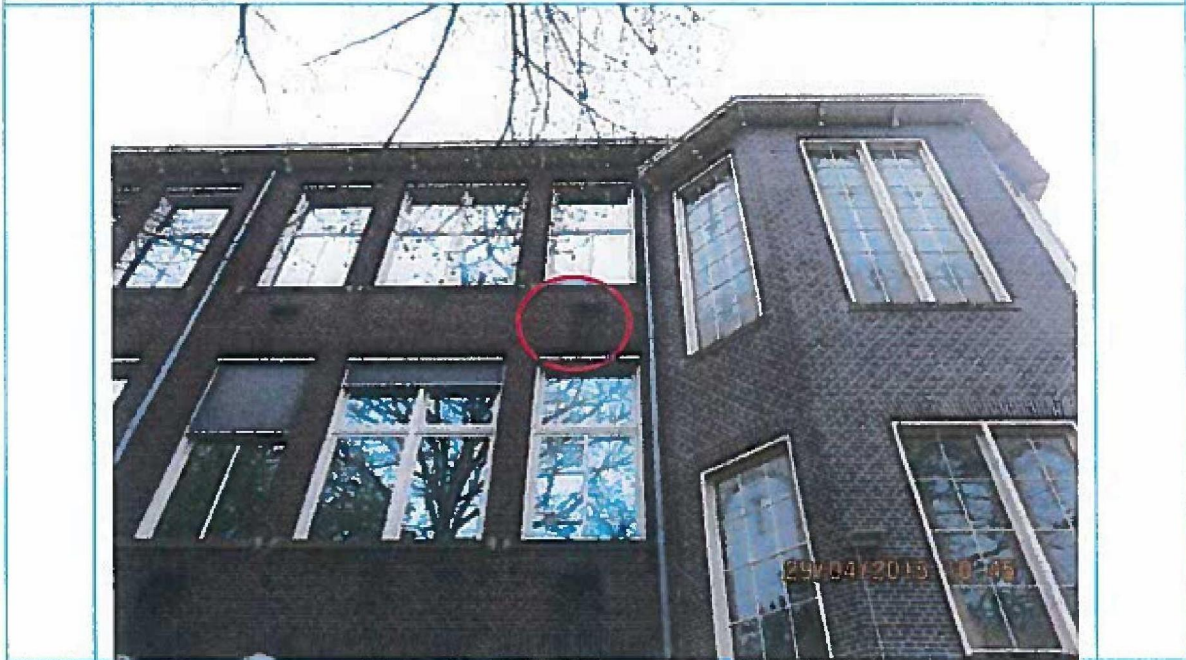
Foto 26. Detail foto 25. "Oude" scheurvorming in metselwerk. Geen gerelateerde bevestigingschade. Naar alle waarschijnlijkheid zetting. Niet significant toegenomen.

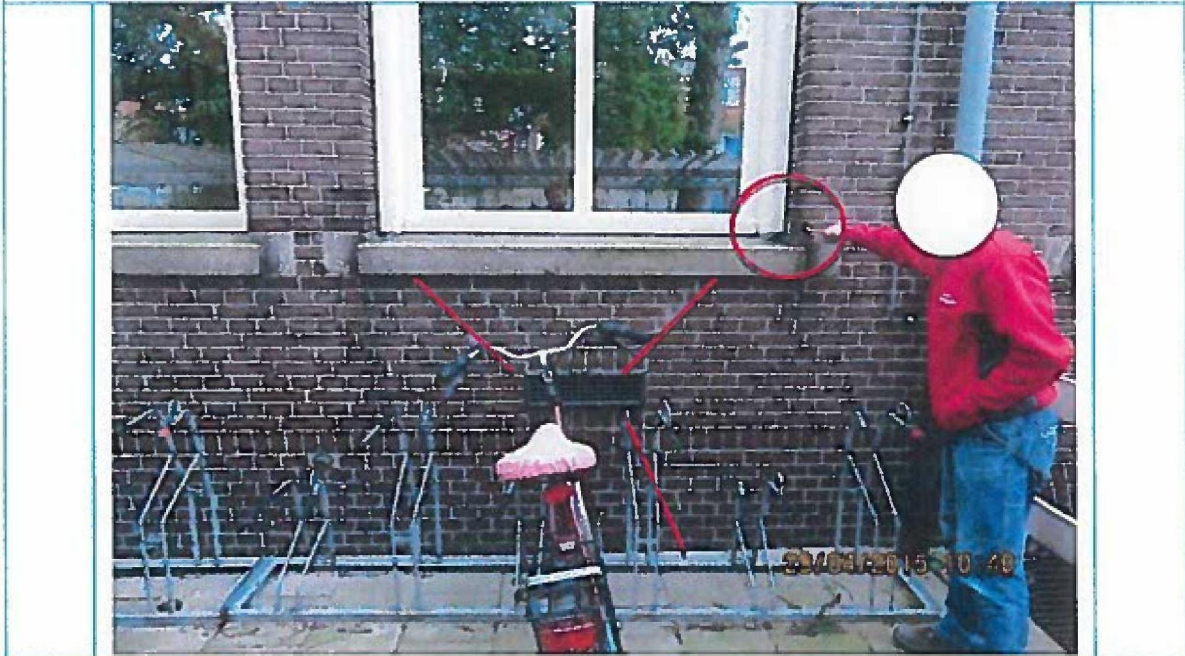
Foto 28. Reeds herstelde scheurvorming, bijgekleurde gevelstenen. Niet hernieuwd, dan wel significant toegenomen. Geen gerelateerde bevestigingschade.

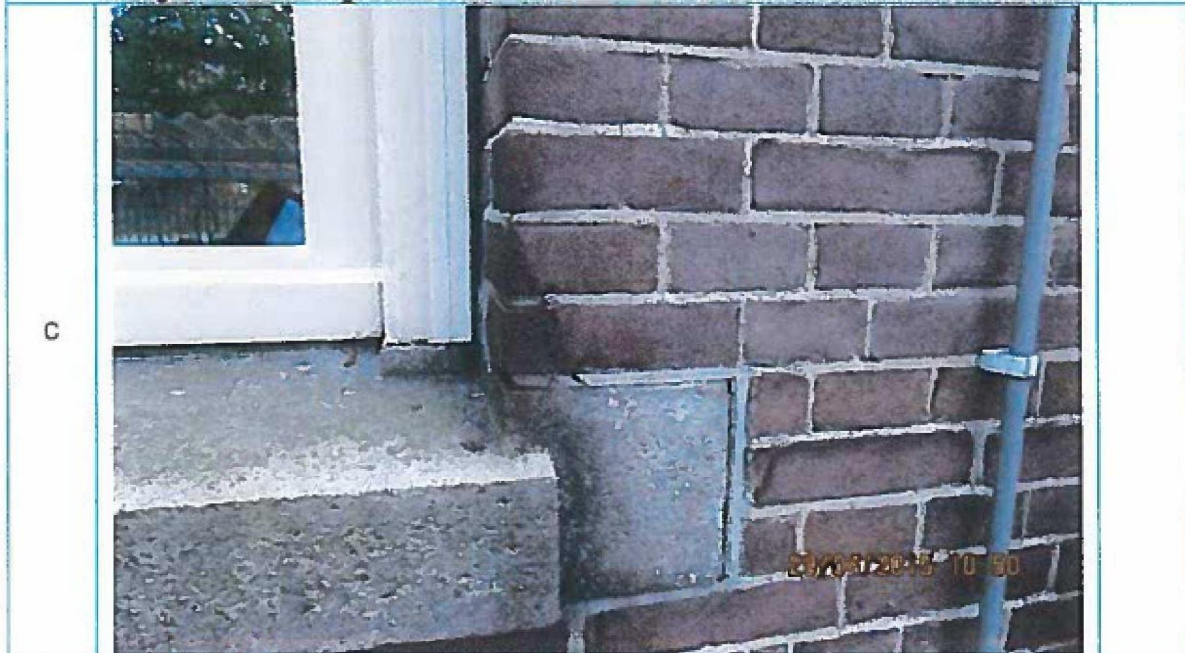
Foto 29. Detail foto 27. Voegwerk reeds eerder hersteld. Geen waarneembare schade.

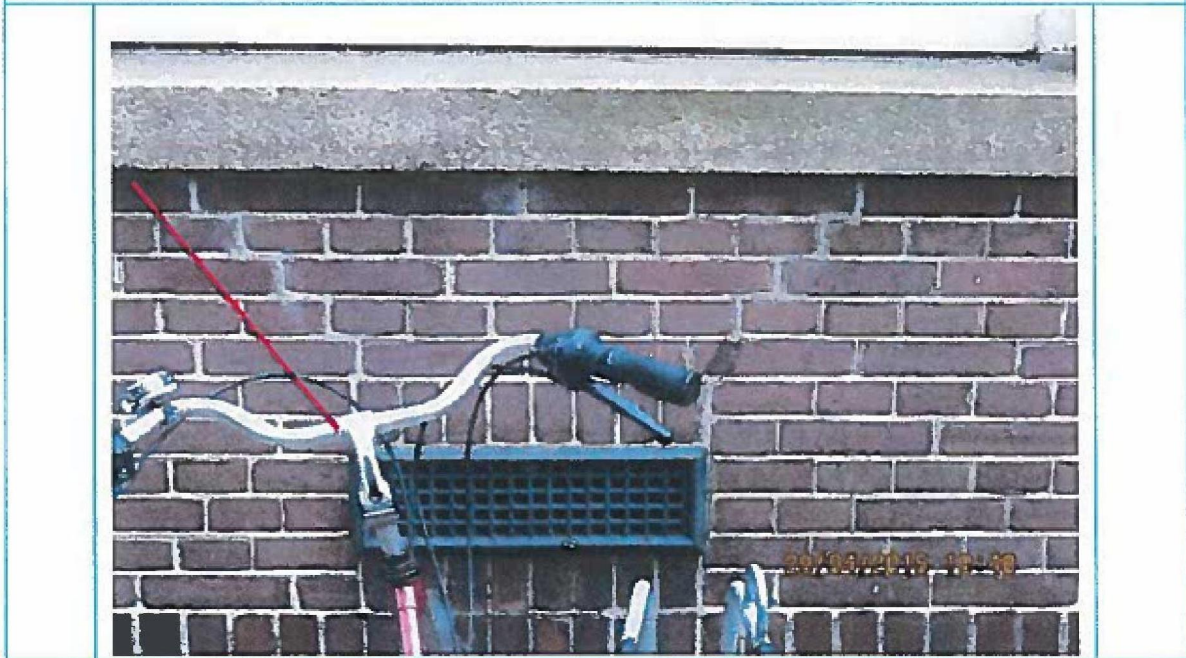
Foto 30. Detail foto 27. Hernieuwde scheurvorming in voegwerk, deels zetting. (recente scheur). Gescheurde voegen diep uitkrabben en opnieuw aanbrengen. Voeg(mortel) toepassen die qua samenstelling, hardheid, kleur en uiterlijk gelijk is als rondom gelegen bestaande voeg. Gebroken steen herstellen met epoxy vulmateriaal op kleur.

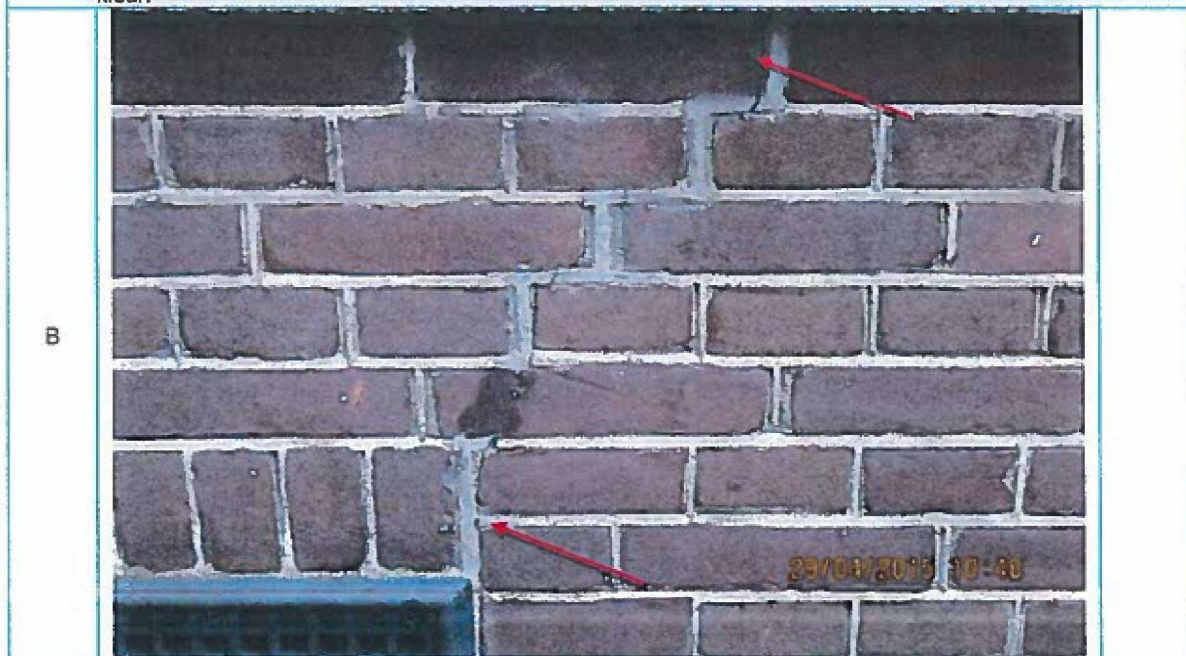
Foto 31. Detail foto 27. "Oude"scheurvorming in voegwerk. Reeds eerder hersteld. Niet hernieuwd, dan wel significant toegenomen. Geen gerelateerde bevestigingschade.

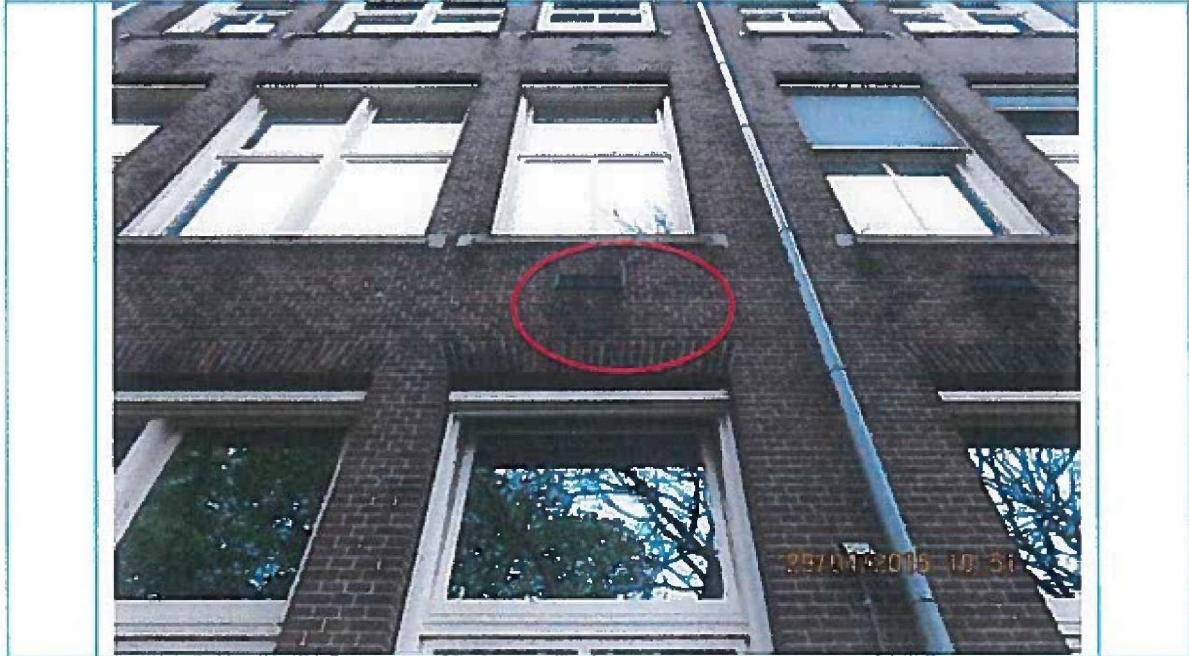
Foto 34. Detail foto 33. Reeds eerder hersteld voegwerk. Geen waarneembare schade.

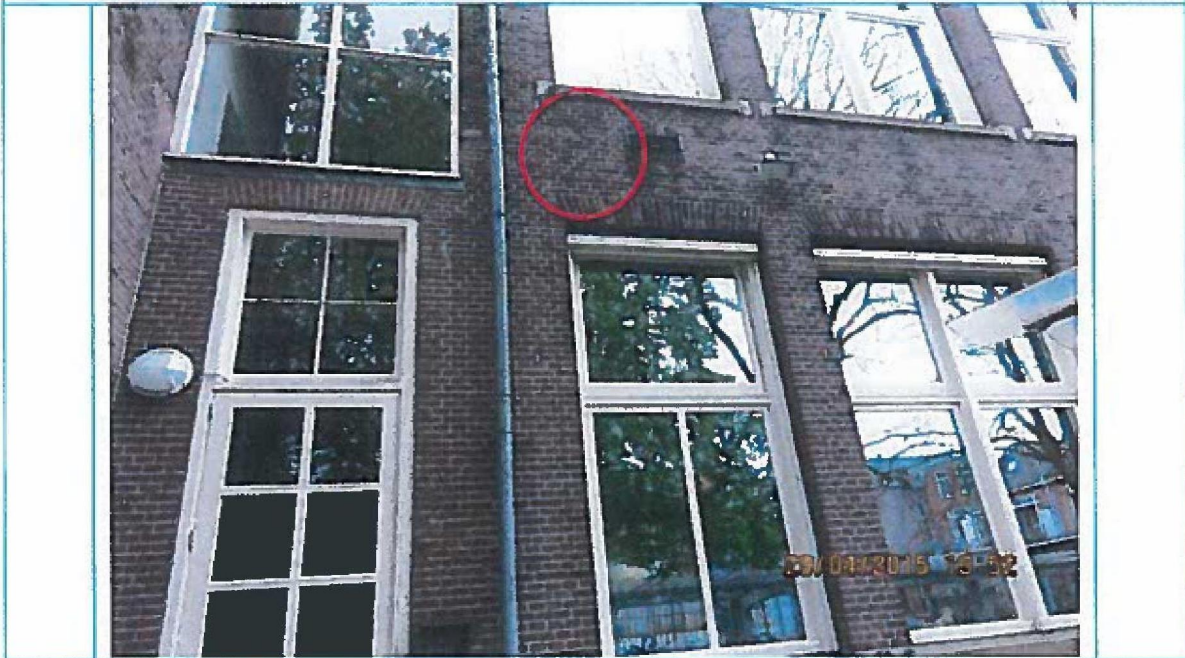
Foto 36. Detail foto 35. Reeds eerder hersteld voegwerk. Geen waarneembare schade.

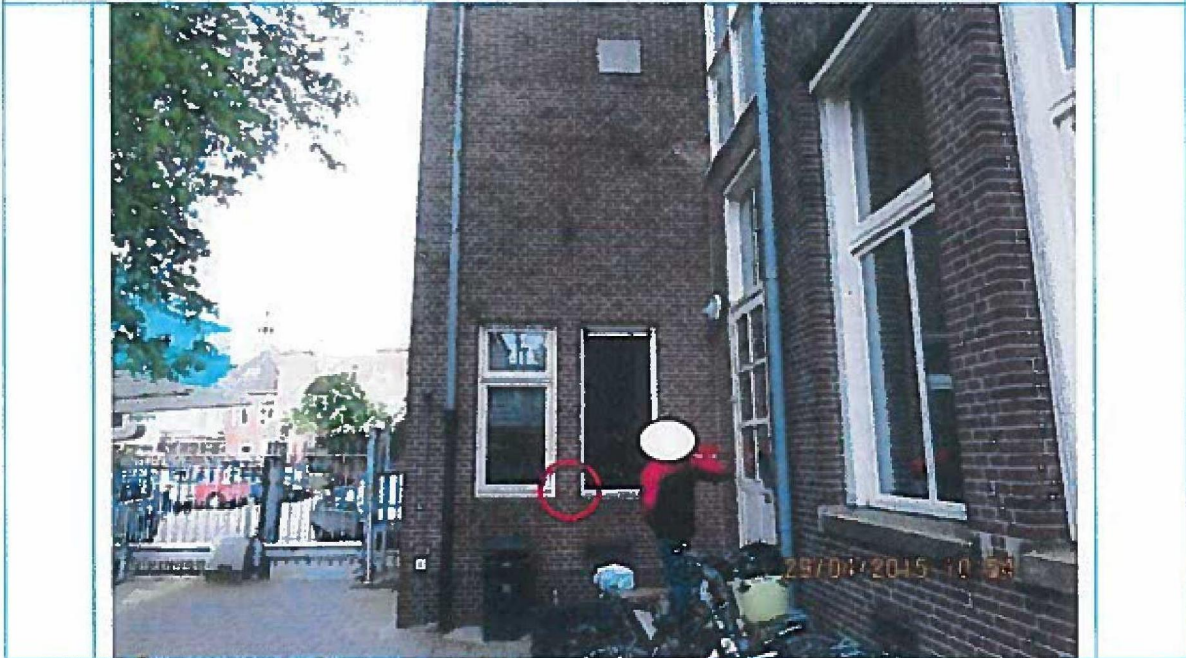
Foto 38. Detail foto 37. "Oude"scheurvorming in metselwerk. Reeds eerder hersteld. Niet hernieuwd, dan wel significant toegenomen. Geen gerelateerde bevestigingschade.

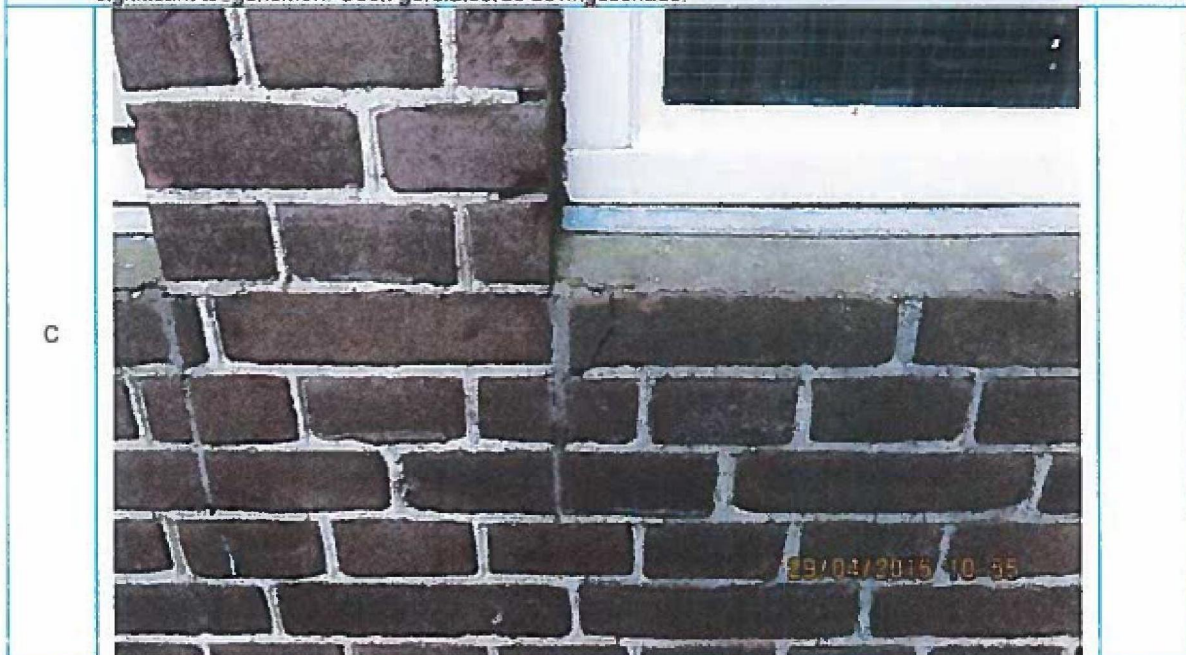
Foto 38. Scheurvorming in voegen en gevelstenen, reeds eerder hersteld. Niet significant toegenomen. Naar alle waarschijnlijkheid een voortschrijdende zetting. Geen gerelateerde bevestigsschade.

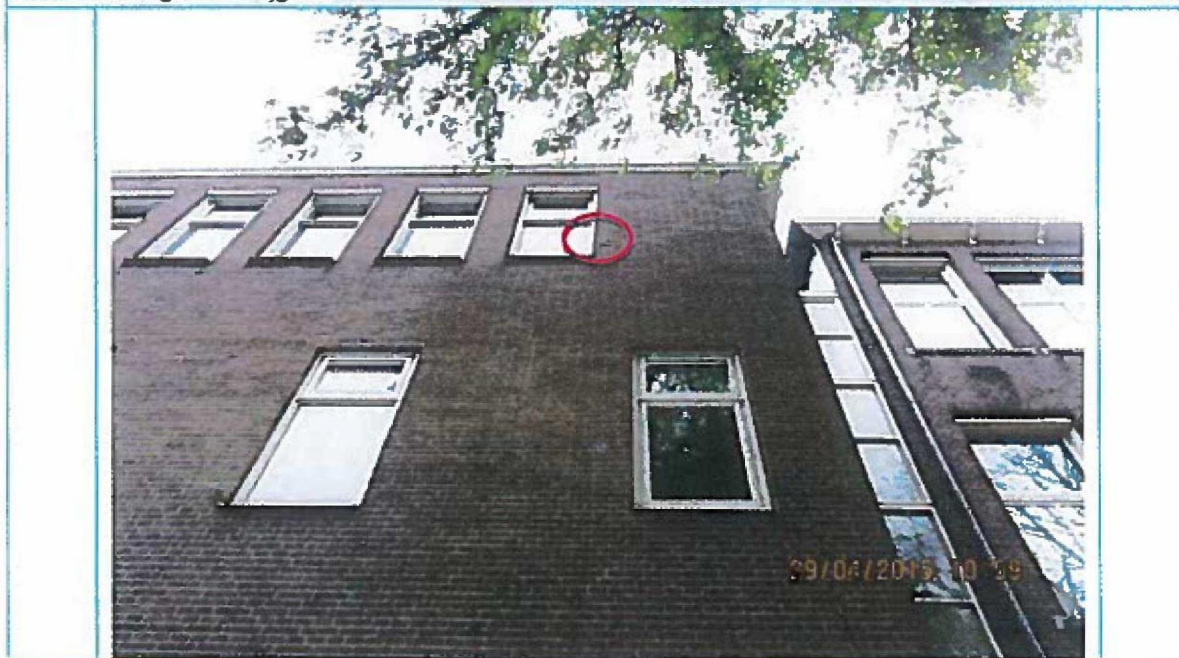
Foto 46. Detail foto 46. Scheurvorming, en deels ontbreken van gevelsteen. Geen gerelateerde bevestigsschade. Naar alle waarschijnlijkheid locatie kozijnanker.

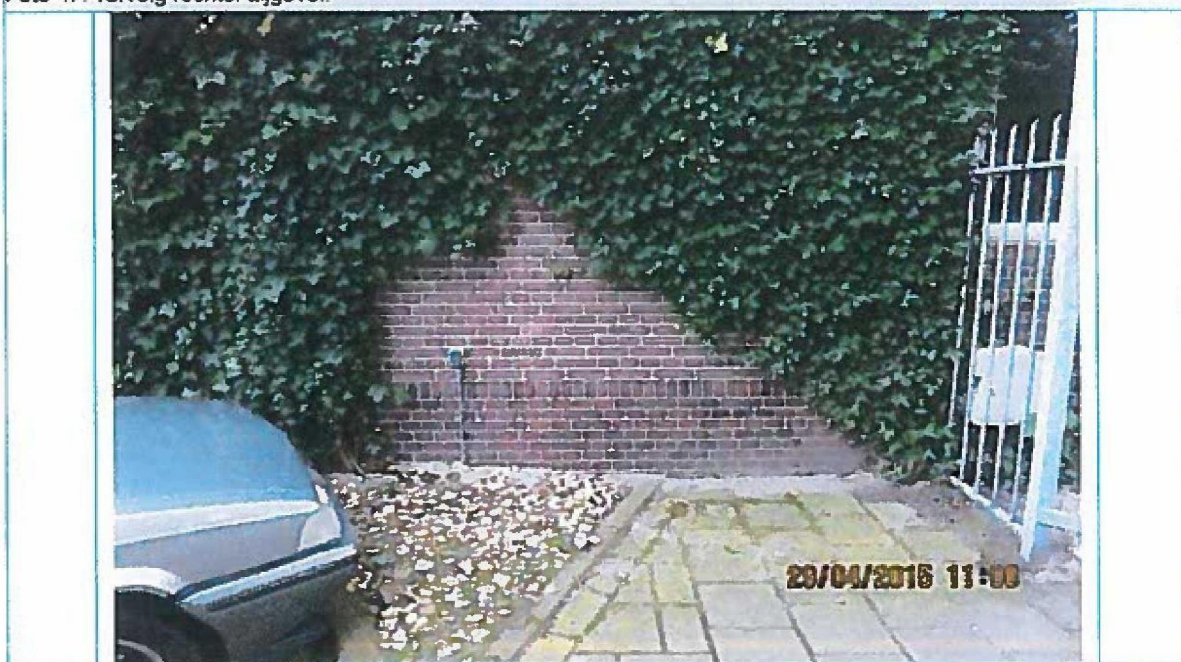
Foto 48. Detail foto 47. "Oude"scheurvorming in metselwerk. Niet significant toegenomen. Geen gerelateerde bevestigsschade.

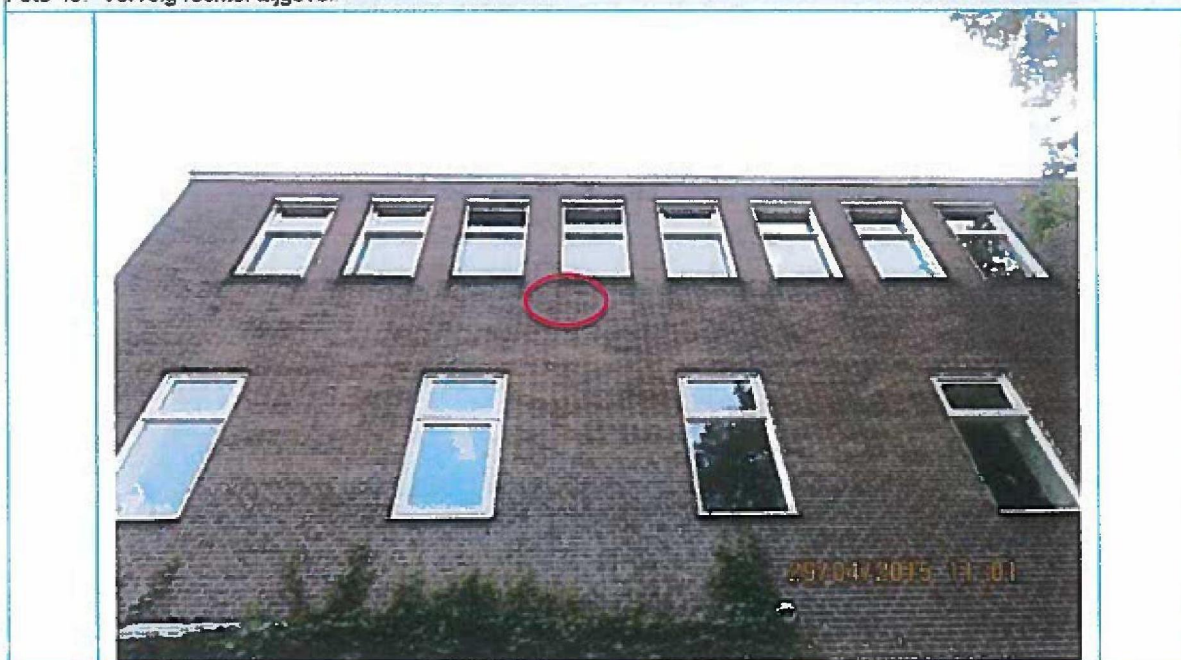
Foto 50. Detail foto 50. Deels ontbreken van metselwerk. Geen gerelateerde bevestigsschade.

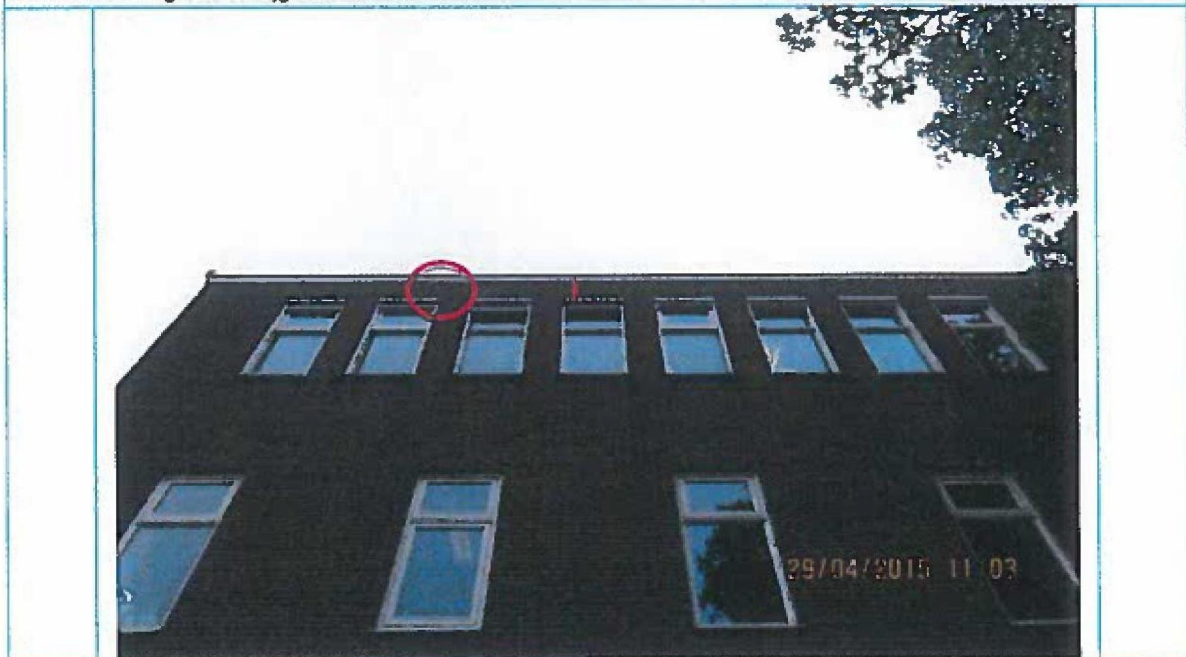
Foto 52. Detail foto 52. "Oude" scheurvorming in metselwerk. Niet significant toegenomen. Geen gerelateerde bevestigsschade.

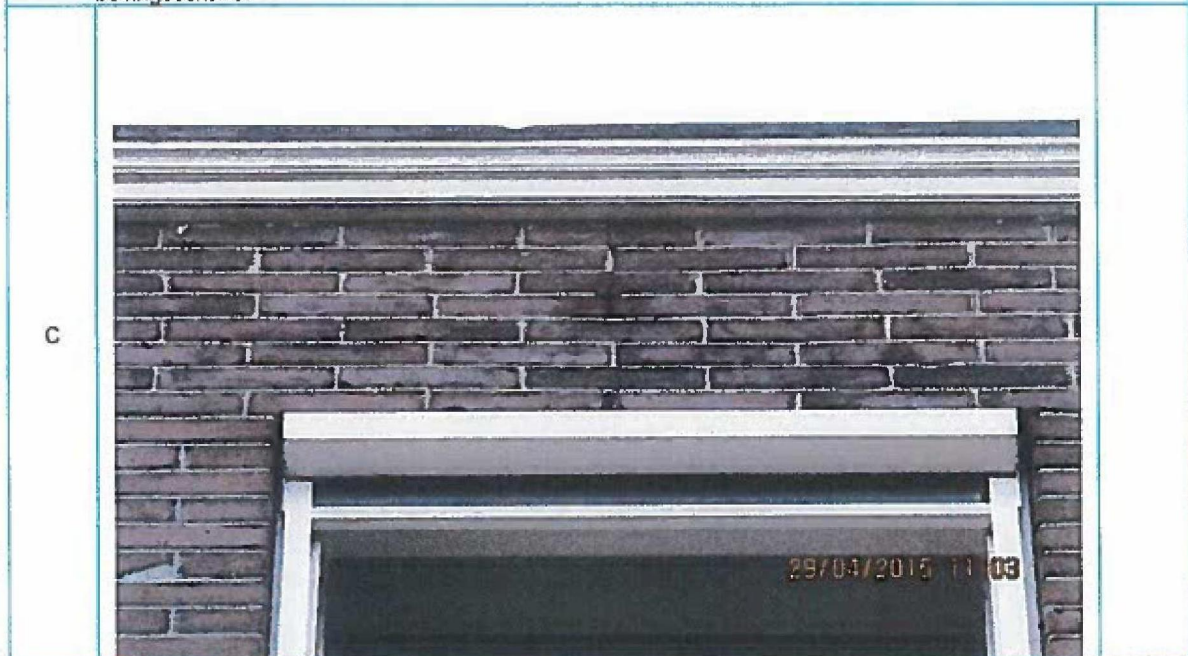
Foto 53. Detail foto 52. Naar buiten gedrukte gevelsteen. Geen gerelateerde bevestigsschade.

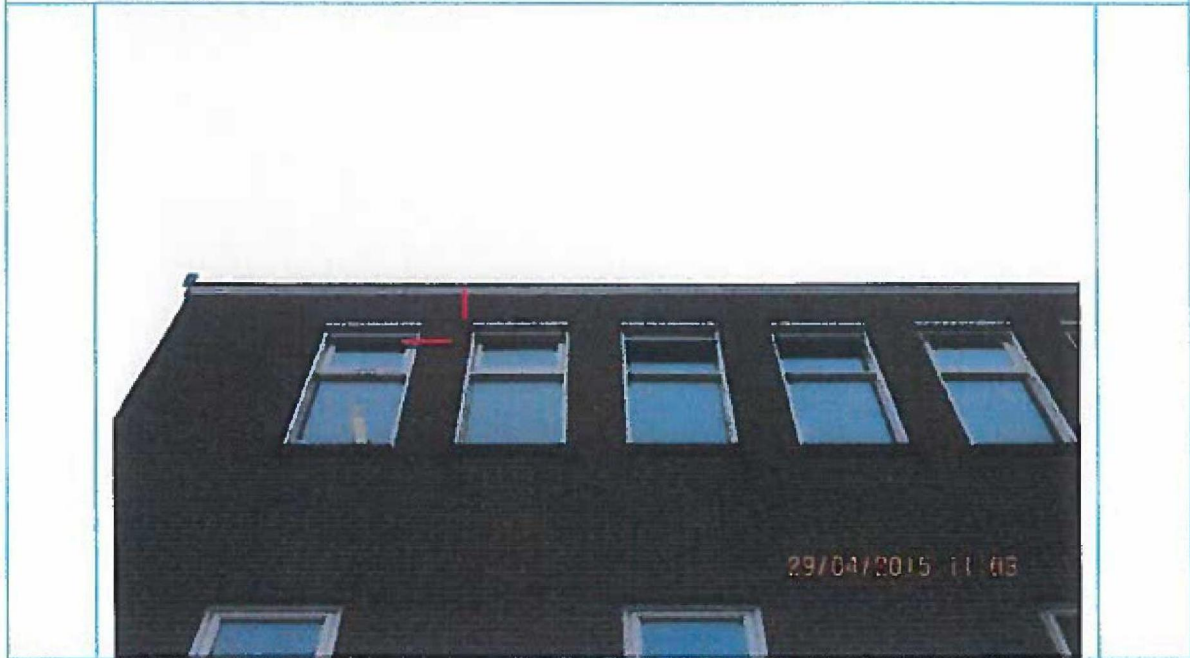
Foto 55. Detail foto 55. "Oude" scheurvorming en naar buiten gedrukt metselwerk. Niet significant toegenomen. Geen gerelateerde bevestigingschade.

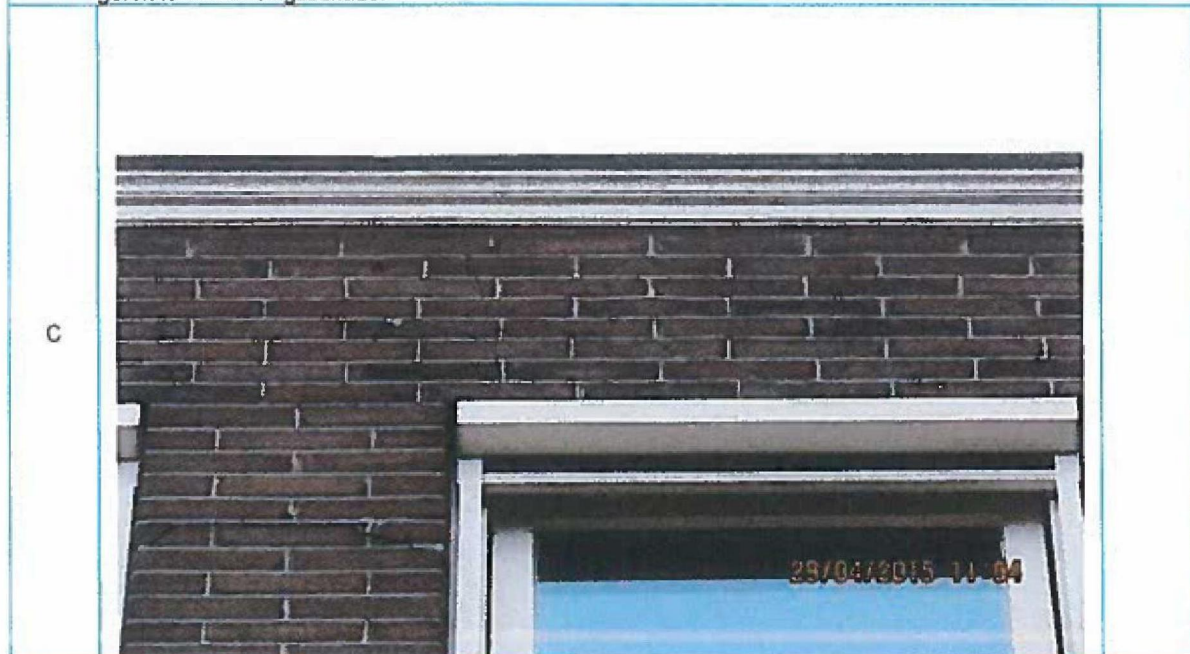
Foto 56. Koggevel. Geen waarneembare schade.

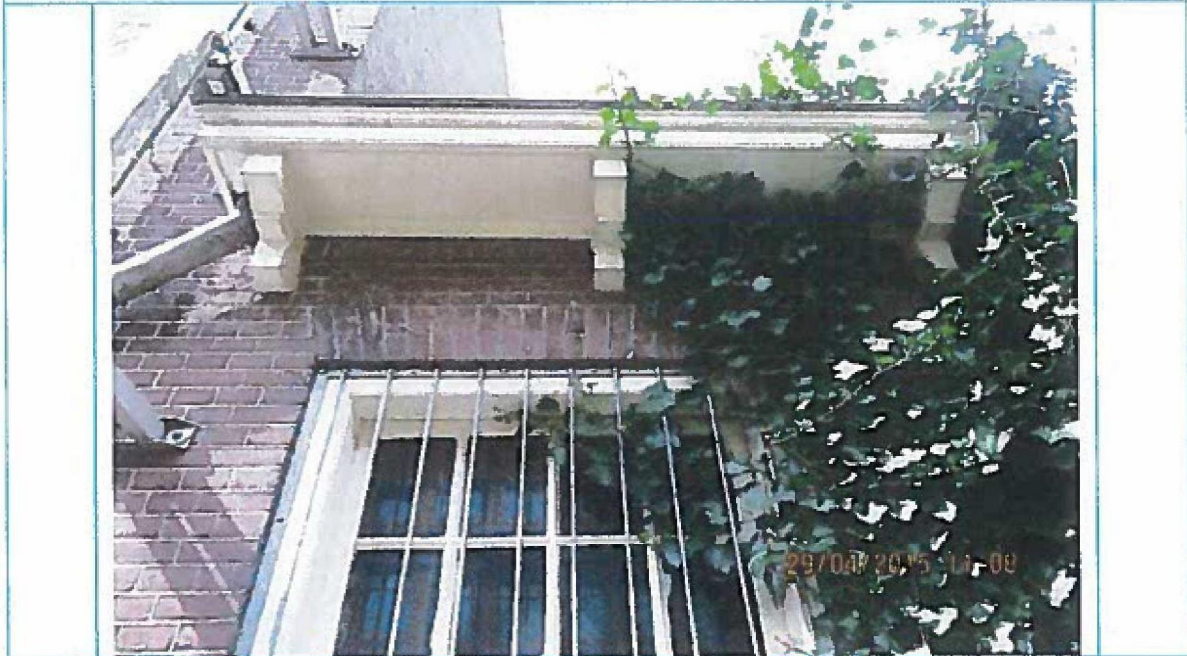
Foto 59. Detail foto 58. "Oude" scheurvorming in voegen. Niet significant toegenomen. Geen gerelateerde bevestigingschade.

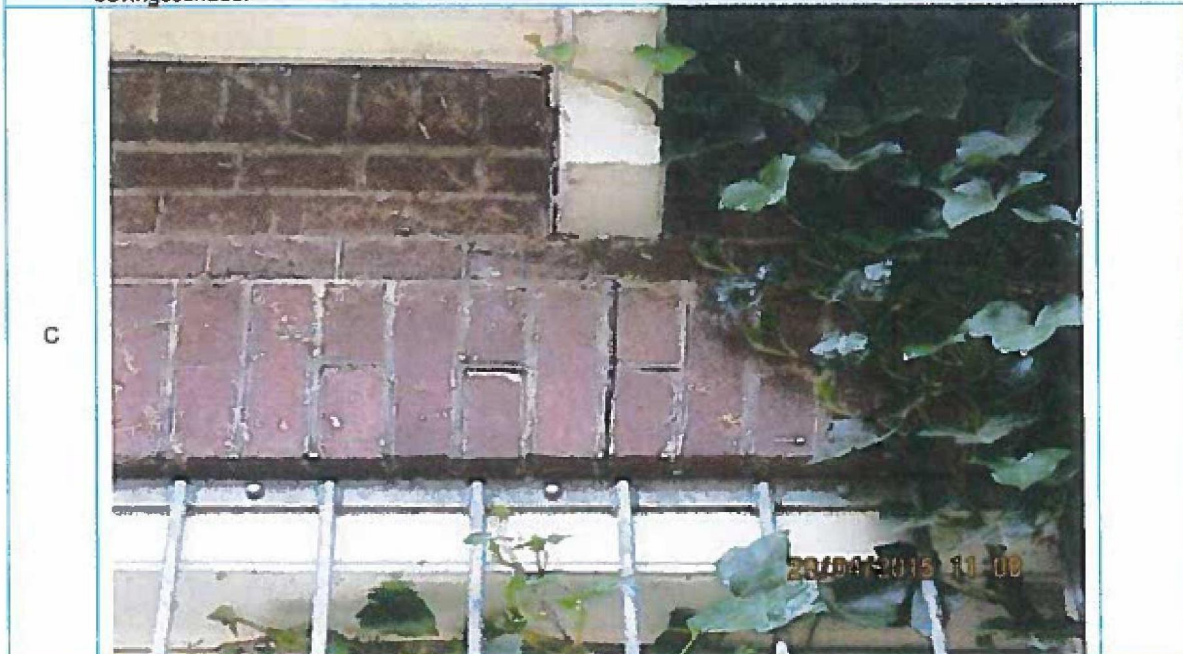
Foto 60. Reeds eerder hersteld voegwerk. Geen waarneembare schade.

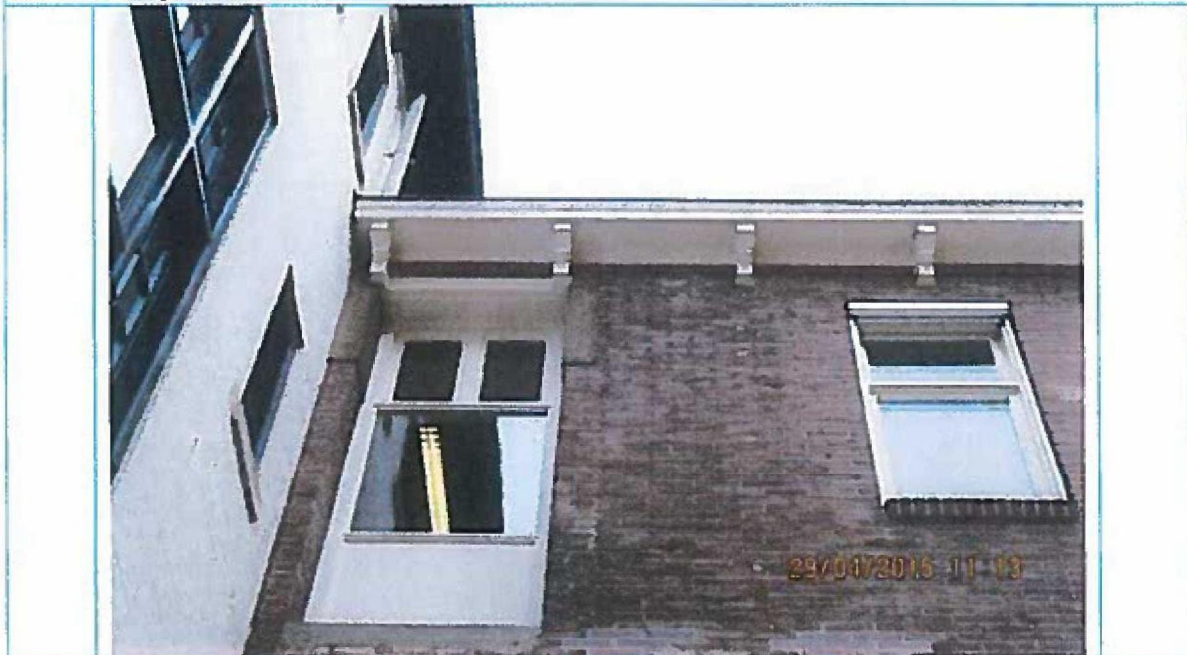
Foto 62. Detail foto 62. "Oude" scheurvorming in stucwerk. (deels ontbreken van stucwerk). Geen gerelateerde bevestigsschade.

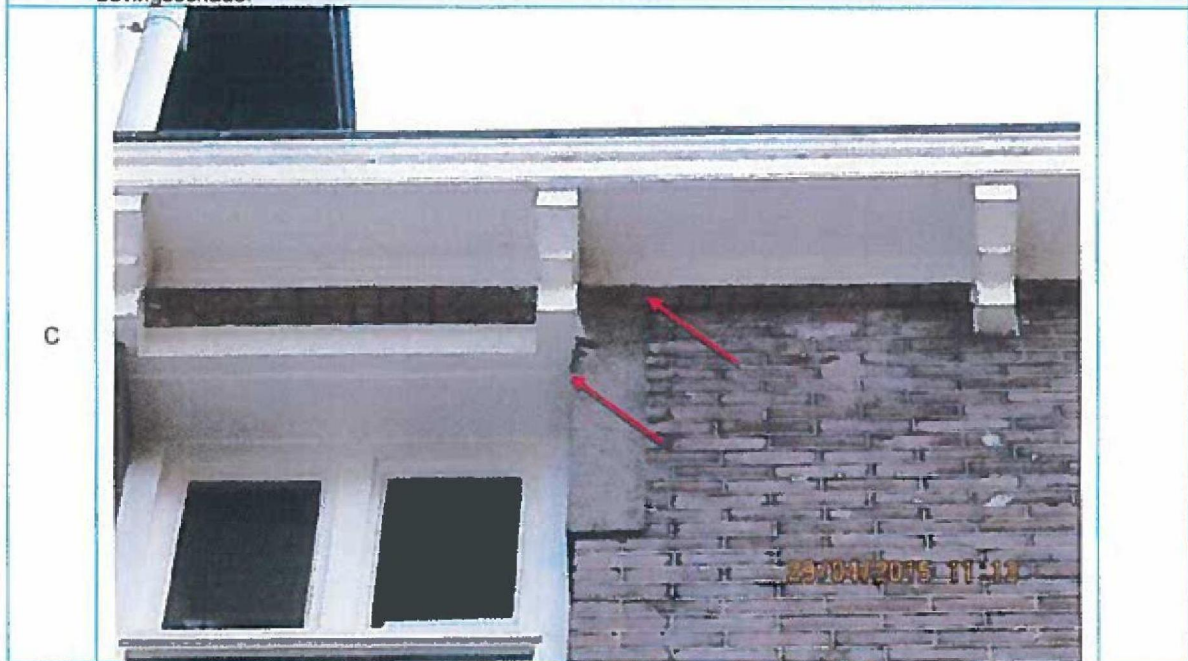
Foto 63. Detail foto 62. "Oude" scheurvorming in metselwerk. Niet significant toegenomen. Geen gerelateerde bevestigsschade.
