Onderwerp: Schademelding naar aanleiding van aardbeving(en)  
Betreft schadeadres Coehoornsingel 71, 9711 BP Groningen

**VERKORT EXPERTISERAPPORT**

Betreft : Aardbevingsschaden in Noordoost Nederland

Schademelder/opstaleigenaar : Gemeente Groningen  
Coehoornsingel 71  
9711 BP GRONINGEN  
Telefoon:  
Emailadres:

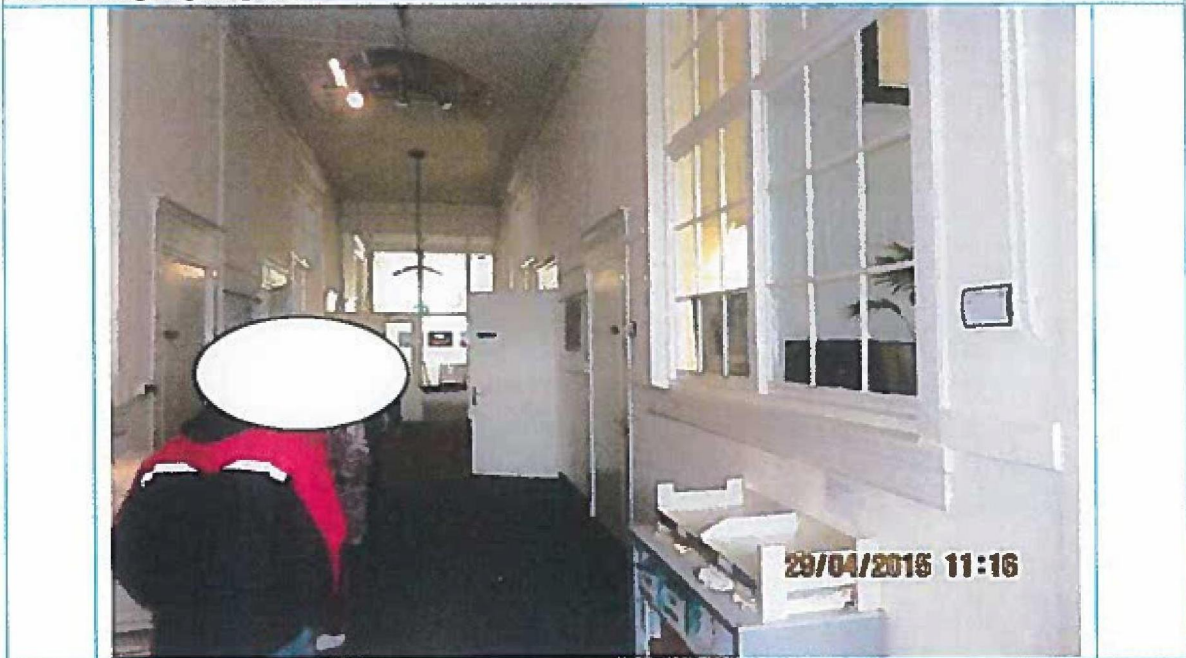
Foto 65. Gang, begane grond. Scheurvorming in stucwerk. Lengte ca. 1,00 meter. Stucwerk t.p.v. scheur verwijderen. Achterliggende scheur diep uitkrabben en herstellen met plastisch blijvend epoxy vulmateriaal. Herstelde wanddeel uitvlakken/aanhelen aan bestaand stucwerk. Sauswerk ca. 8,0 m2.

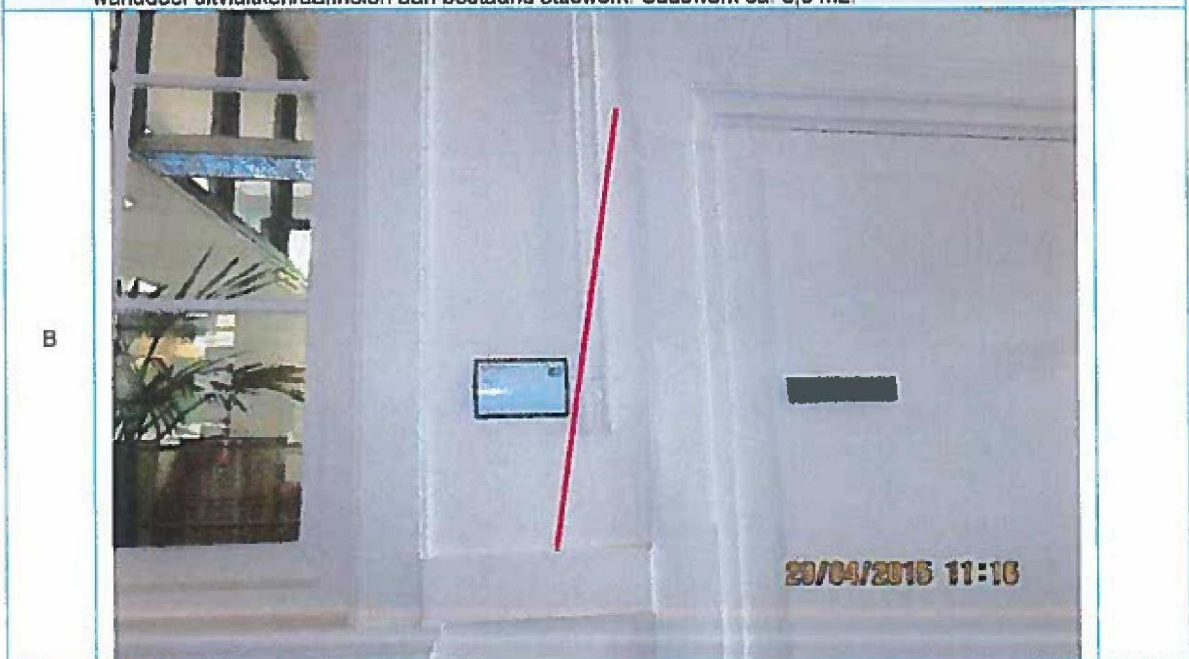
Foto 66. Gang, begane grond (achterzijde). Scheurvorming in stucwerk. Lengte ca. 1,25 meter. Stucwerk t.p.v. scheur verwijderen. Achterliggende scheur diep uitkrabben en herstellen met plastisch blijvend epoxy vulmateriaal. Herstelde wanddeel uitvlakken/aanhelen aan bestaand stucwerk. Sauswerk ca. 15,0 m<sup>2</sup>.
