Onderwerp: Schademelding naar aanleiding van aardbeving(en)
Betreft schadeadres Gedempte Zuiderdiep 98, 9711 HL Groningen

VERKORT EXPERTISERAPPORT

Betreft : Aardbevingsschaden in Noordoost Nederland

Schademelder/opstaleigenaar : Gemeente Groningen (
Gedempte Zuiderdiep 98
9711 HL GRONINGEN
Telefoon:
Emailadres:

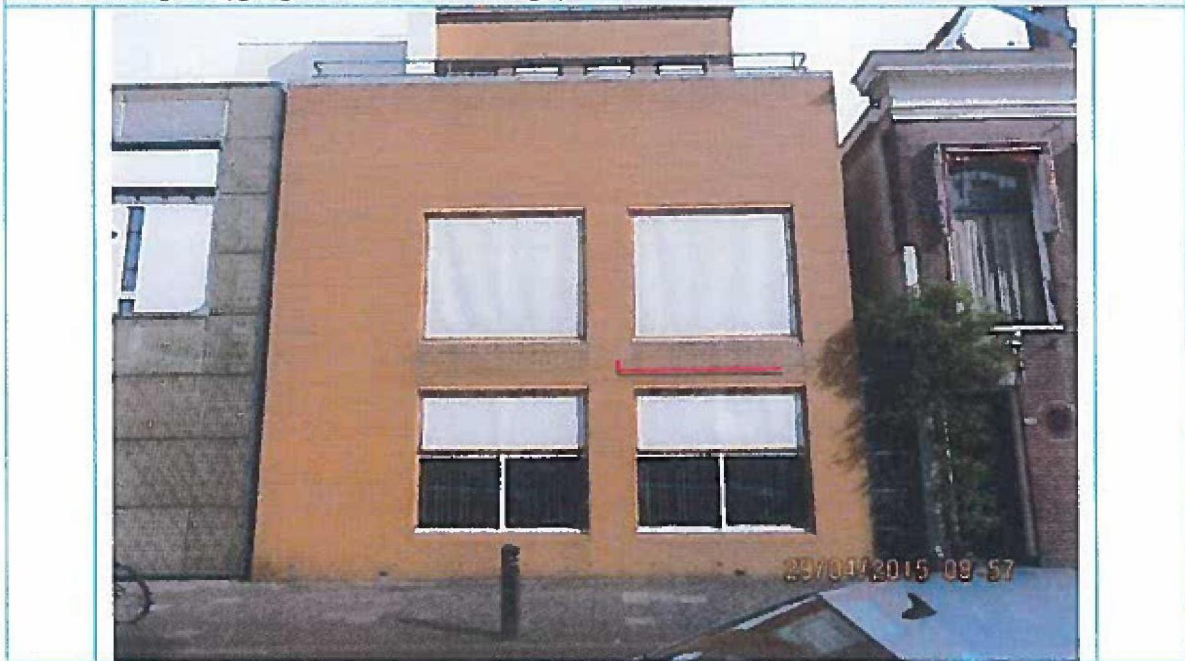
Nr.	Geconstateerde gebreken	Foto	A	B	C	Toelichting / beoordeling
1	"Oude" scheurvorming in metselwerk, ontbreken van voegwerk	9+10+13+41+42+43+44			X	Geen gerelateerde bevingsschade. Niet significant toegenomen.
2	Scheurvorming in metselwerk	12+14		X		Verergerde scheurvorming
3	Scheurvorming in binnenafwerkingen	26+37+38+39			X	Geen gerelateerde bevingsschade
4	Scheurvorming in binnenafwerkingen	27+28+29+30+31+32+33+34+35			X	Naar alle waarschijnlijkheid werking tussen twee bouwelementen, geen dilatatie
5	Scheurvorming in aanhechtingen	49+51			X	Naar alle waarschijnlijkheid werking tussen twee bouwelementen

Foto 10. Detail foto 9. "Oude" scheurvorming in lintvoeg, stootvoeg en gevelsteen. Niet significant toegenomen. Geen gerelateerde bevestigingschade.

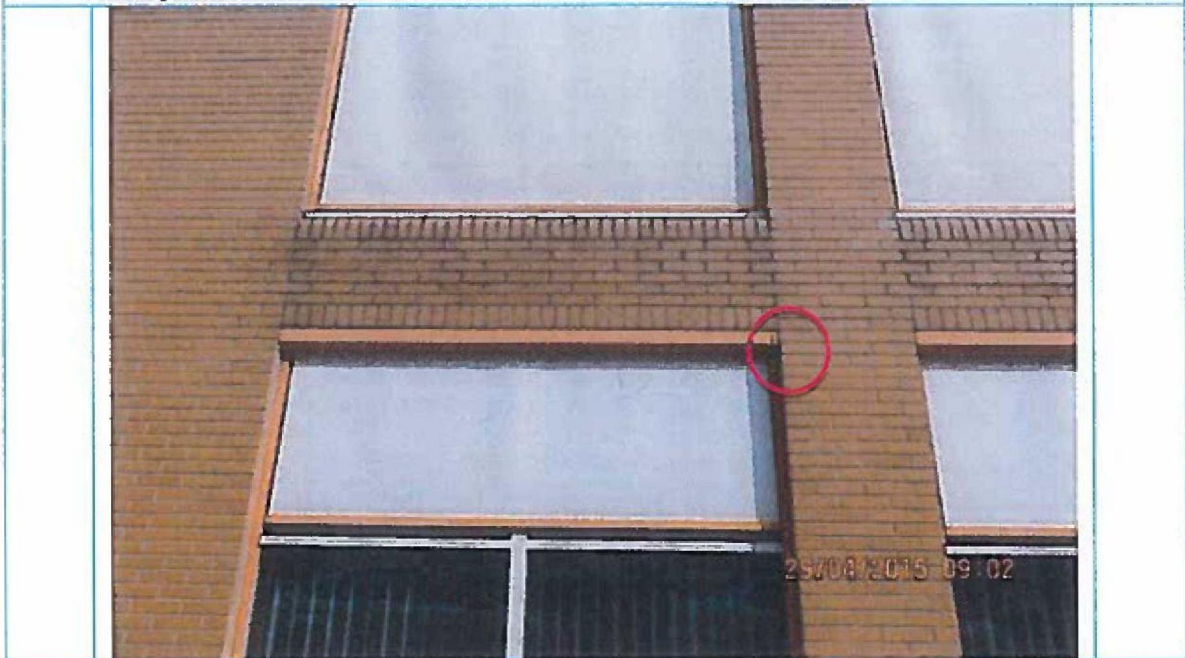
Foto 12. Vergerde scheurvorming in metselwerk. Gescheurde voegen diep uitkrabben en opnieuw aanbrengen. Voeg(mortel) toepassen die qua samenstelling, hardheid, kleur en uiterlijk gelijk is als rondom gelegen bestaande voeg. Gebroken stenen herstellen met epoxy vulmateriaal op kleur.

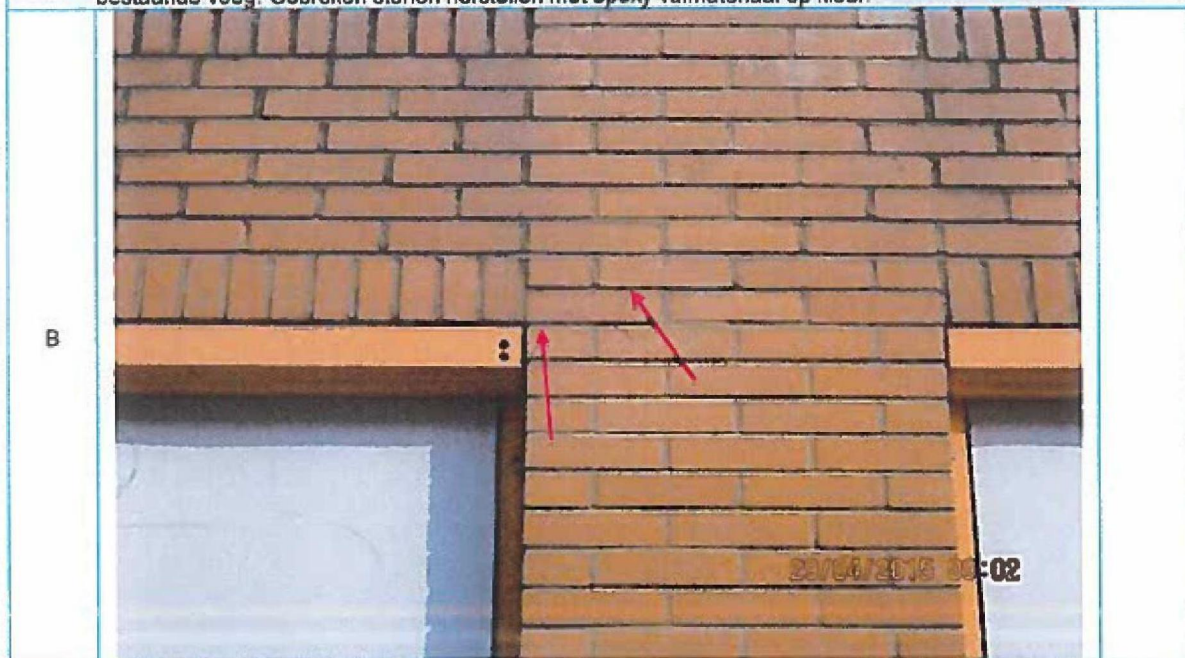
Foto 13. "Oude" scheurvorming in metselwerk, rollaag. Geen gerelateerde bevestigsschade.

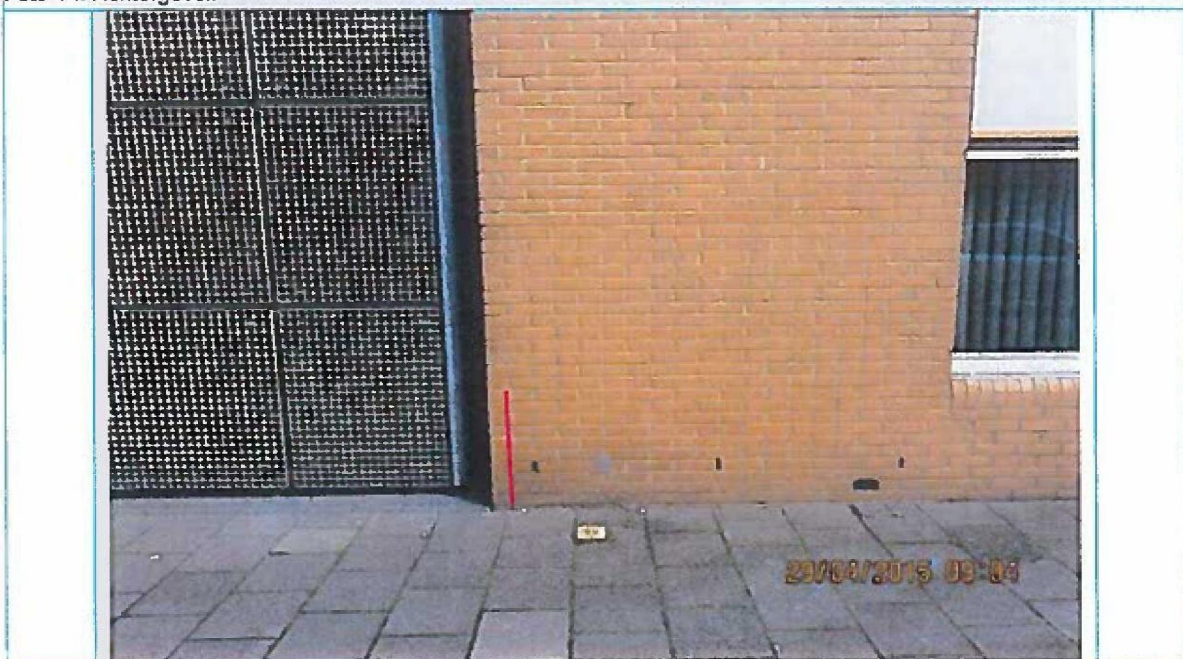
Foto 15. Detail foto 14. Scheurvorming in metselwerk. Gescheurde voegen diep uitkrabben en opnieuw aanbrengen. Voeg(mortel) toepassen die qua samenstelling, hardheid, kleur en uiterlijk gelijk is als rondom gelegen bestaande voeg. Gebroken stenen herstellen met epoxy vulmateriaal op kleur.

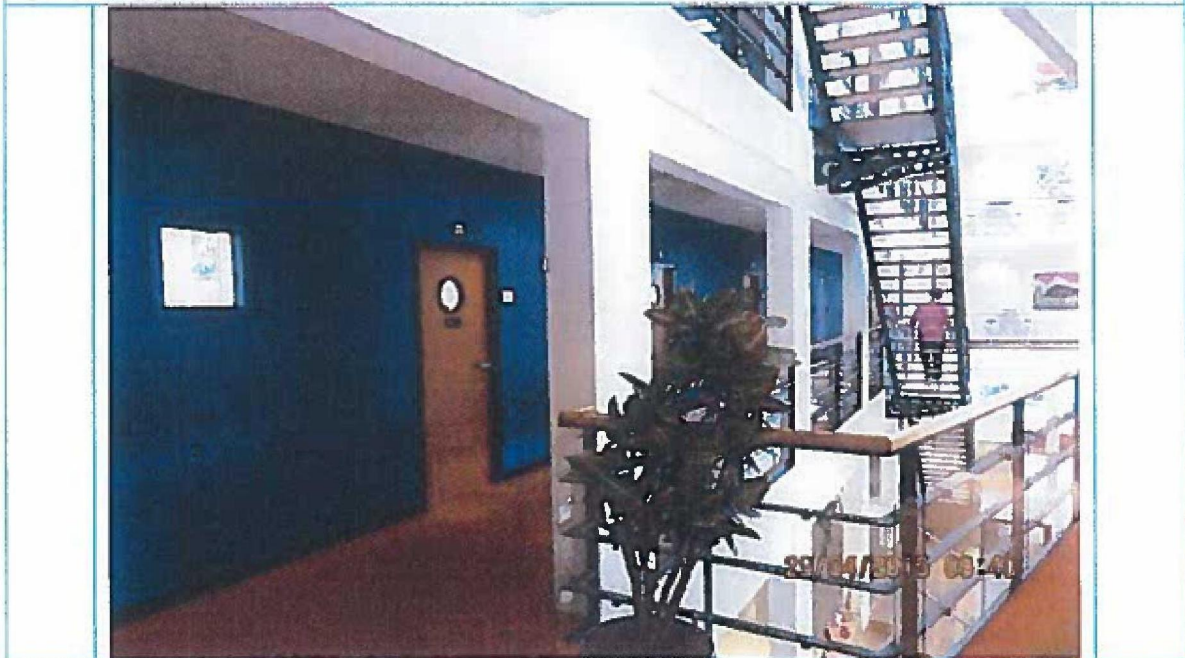
Foto 26. 1^o Verdieping, kantoor 1.04. Scheurvorming in stucwerk. Lengte ca. 0,80 meter. Geen gerelateerde bevestigingschade.

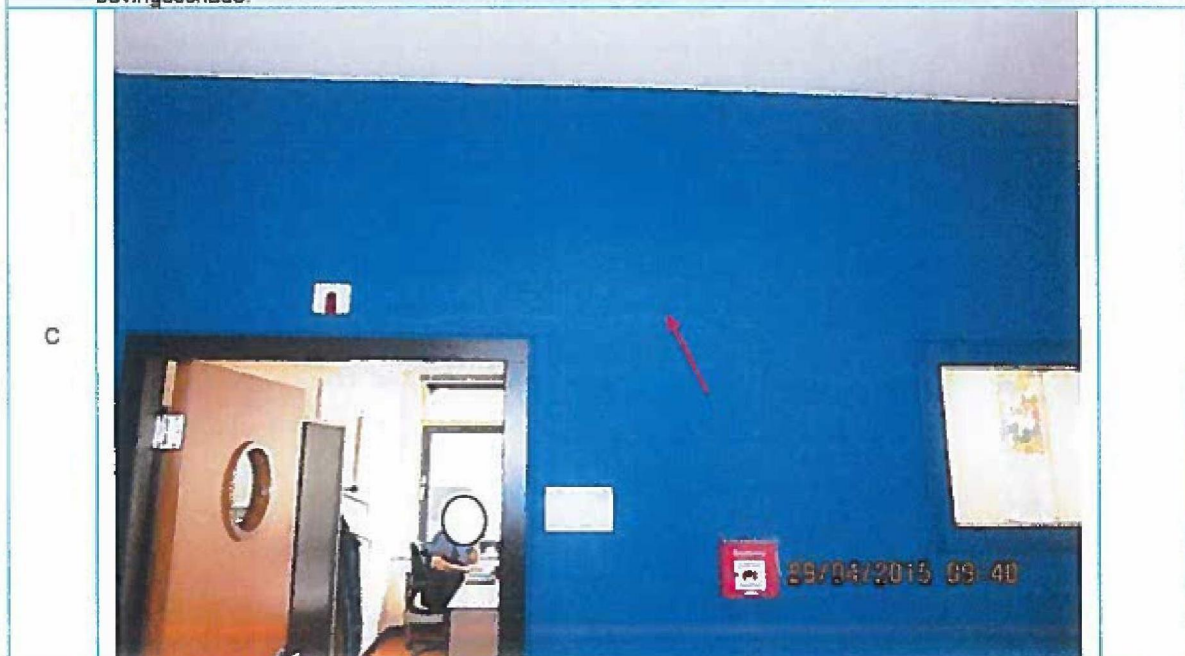
Foto 27.1^o Verdieping, kantoor 1.04. Scheurvorming in stucwerk. Geen gerelateerde bevestigsschade. Aansluiting twee bouwelementen, geen dilatatie.

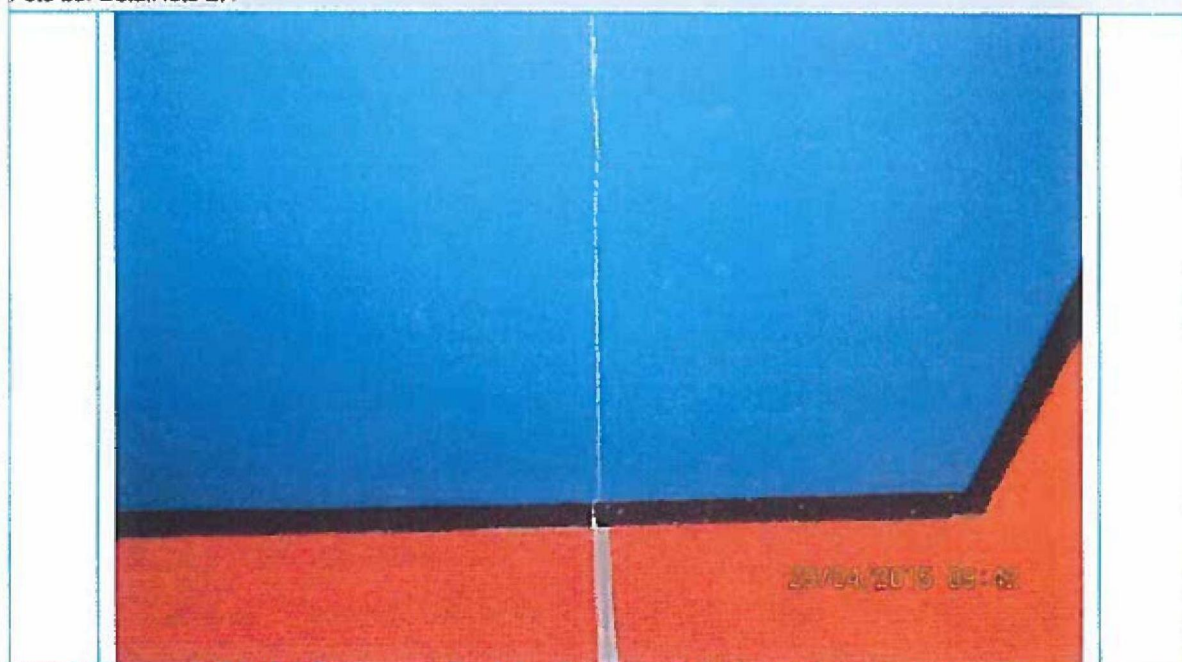
Foto 29. 1^o verdieping. (kantoor 1.04) Scheurvorming in aanhechting bouwelementen, wand en plafond. Geen gerelateerde bevestigingschade.

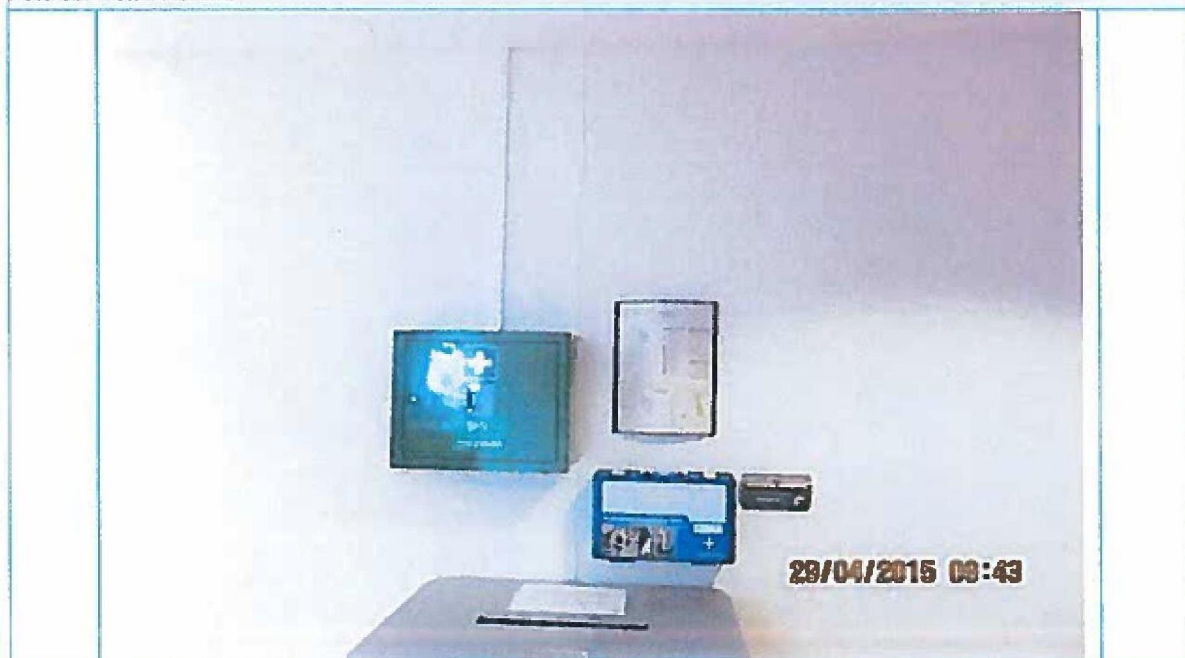
Foto 31. 2^e Verdieping, kantoor 2.05. Scheurvorming in stucwerk. Geen gerelateerde bevestigsschade. Aansluiting twee bouwelementen, geen dilatatie.

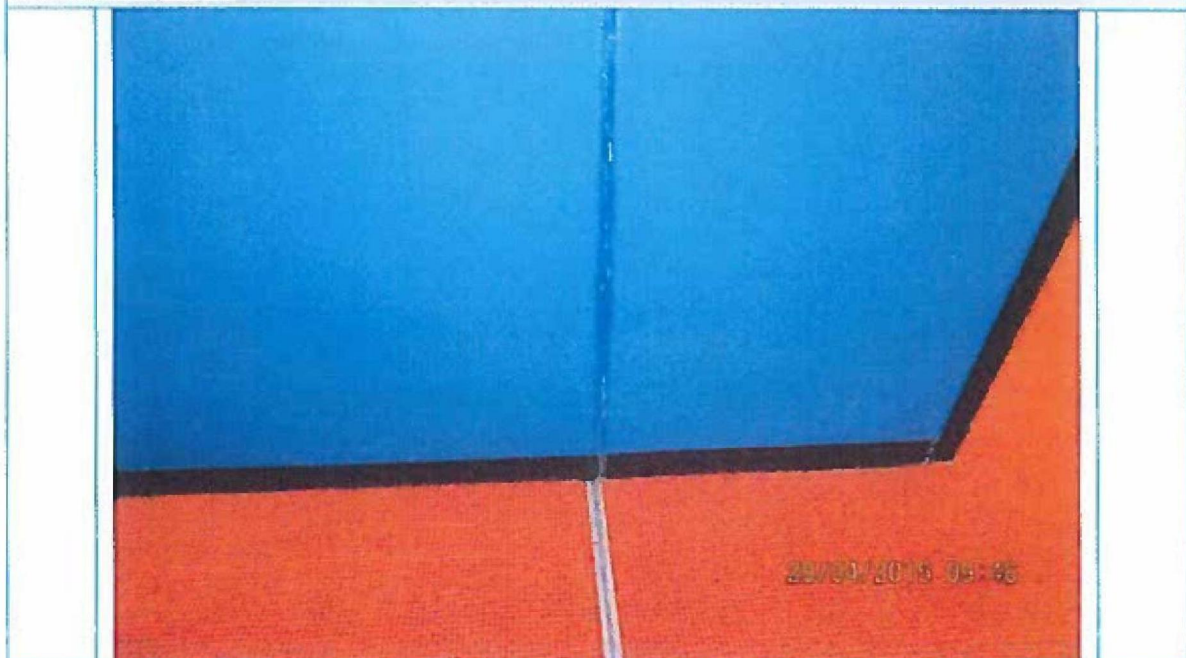
Foto 33. Kiervorming in kitwerk aanhechting plafond/oplegging. (kantoor 2.05) Geen gerelateerde bevestigsschade. Aansluiting bouwelementen.

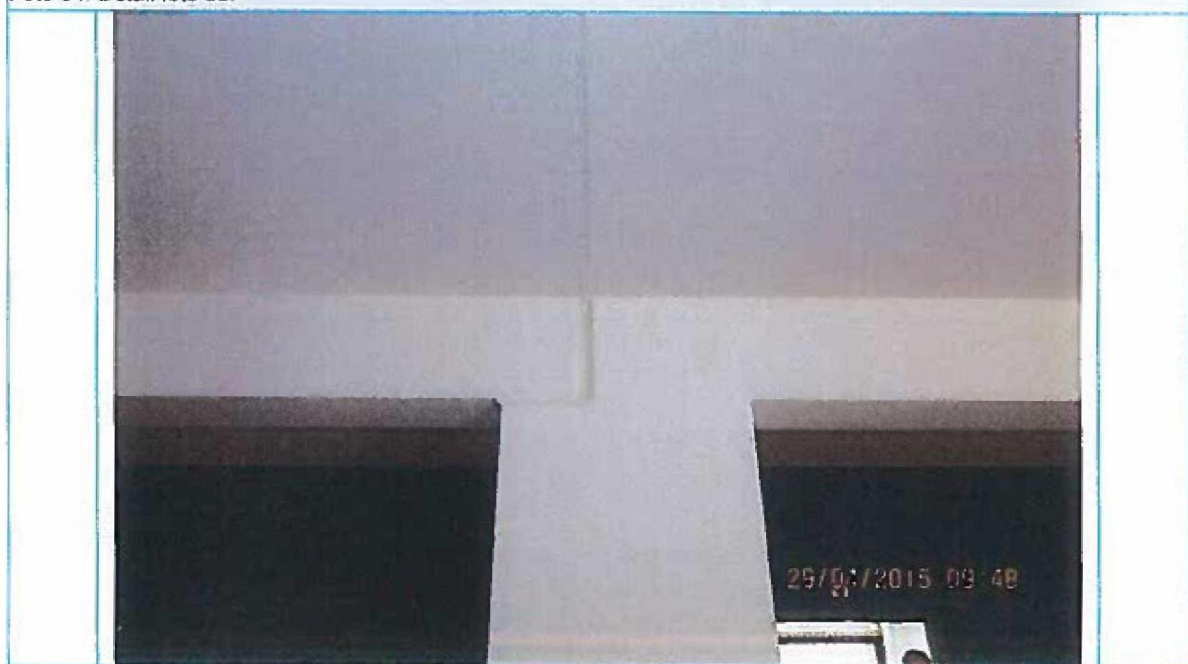
Foto 35. 2^e Verdieping, (kantoor 2.05) Scheurvorming in stucwerk. Geen gerelateerde bevestigingschade. Aansluiting twee bouwelementen, geen dilatatie.

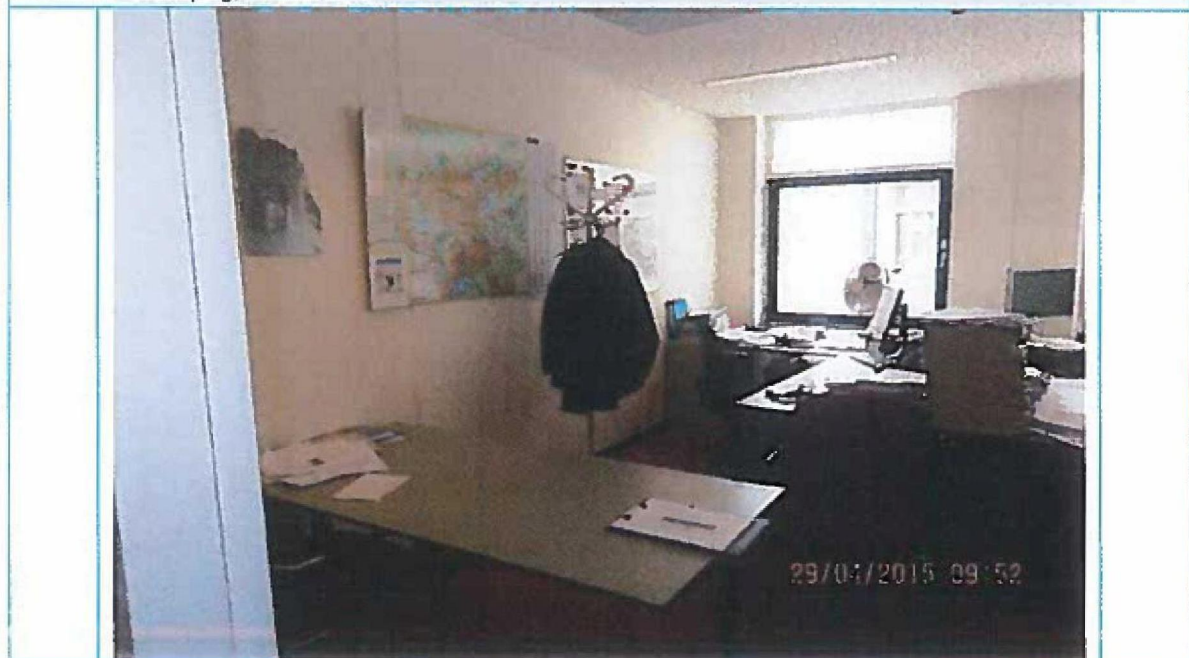
Foto 37. Scheurvorming in stucwerk, reeds eerder hersteld. Niet significant toegenomen. Geen gerelateerde bevestigingschade.

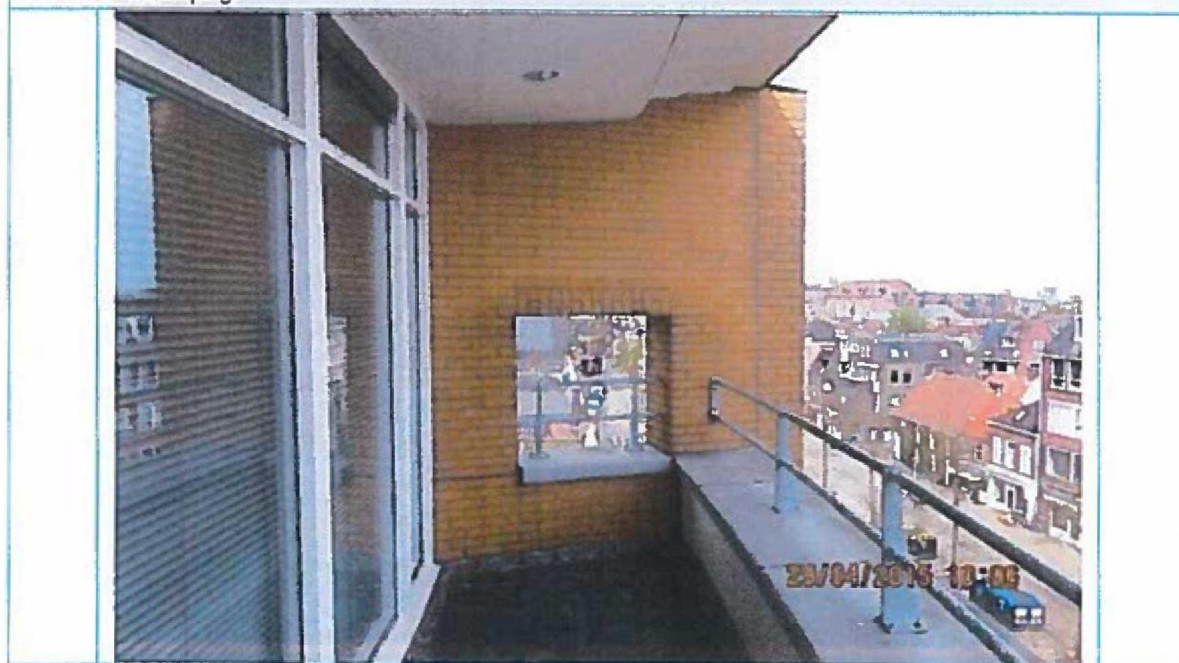
Foto 41. Scheurvorming, deels ontbreken van voegwerk. Geen gerelateerde bevestigsschade.

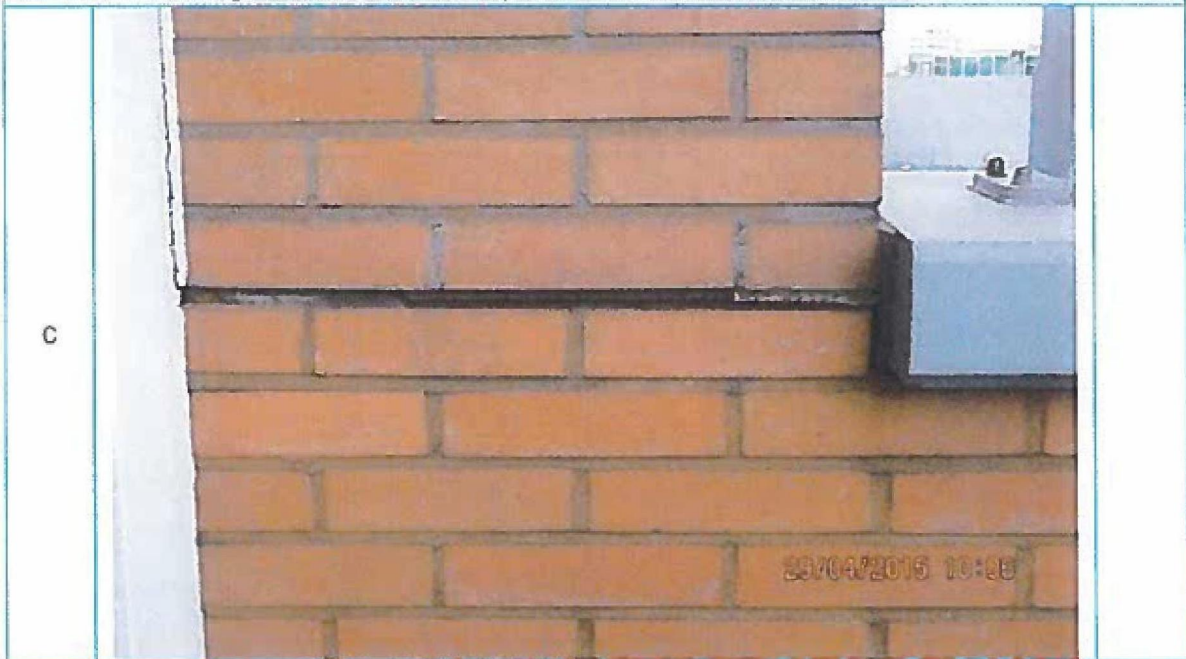
Foto 42. Scheurvorming in voegen. Geen gerelateerde bevestigsschade.

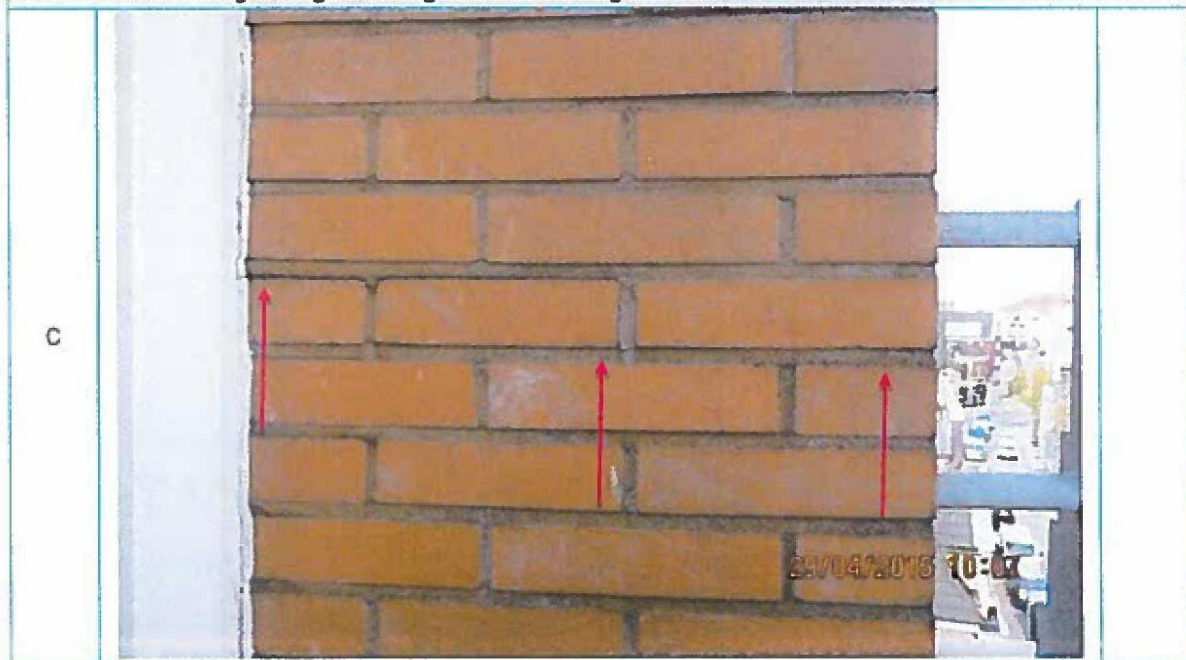
Foto 43. Scheurvorming in voegen. Geen gerelateerde bevestigsschade.

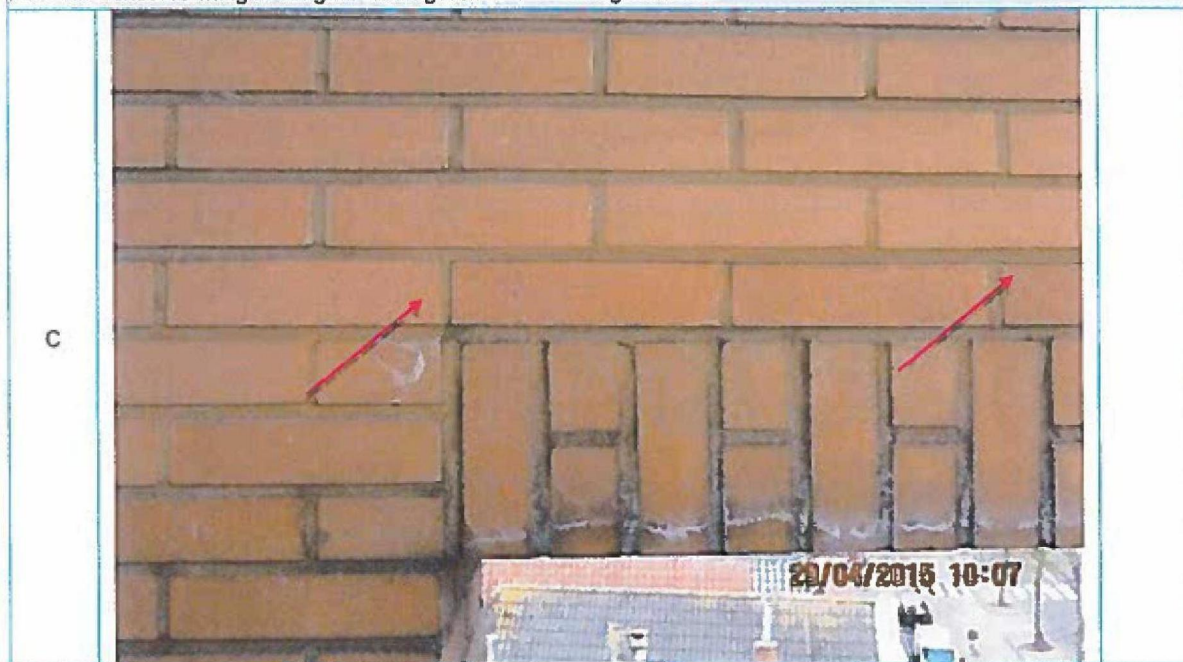
Foto 44. Verdere vervolg scheurvorming in voegen.

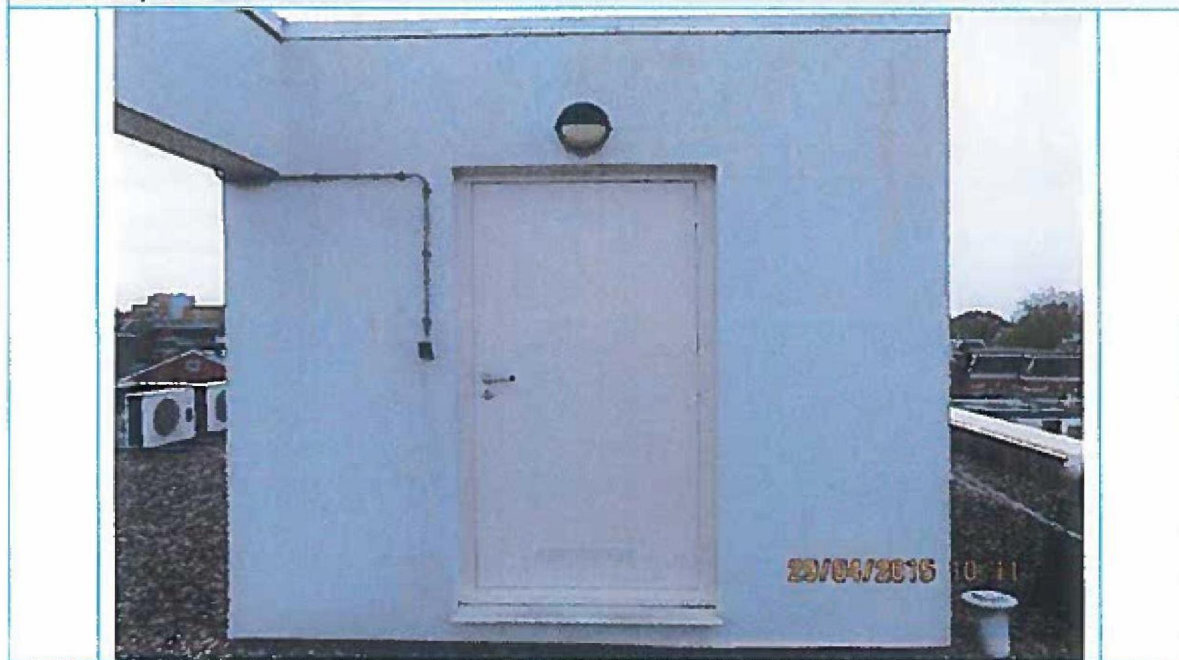
Foto 49. Scheurvorming in aanhechting. Geen gerelateerde bevestigsschade. Aansluiting twee bouwelementen.

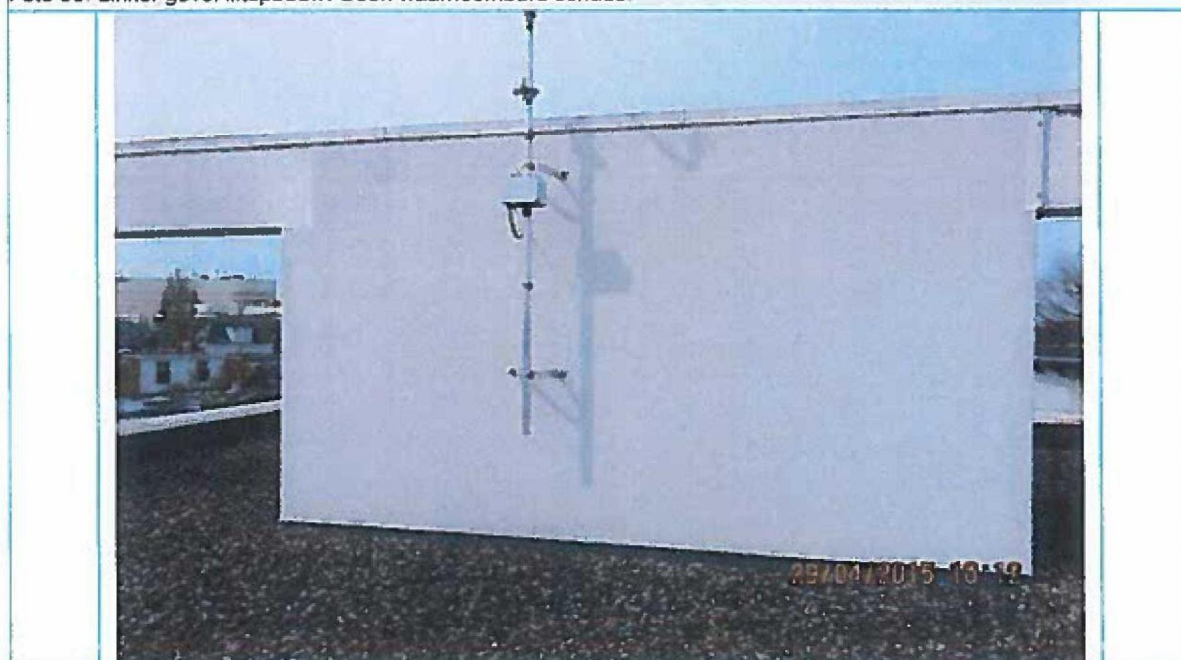
Foto 51. Achtergevel liftopbouw. Scheurvorming in aanhechting. Geen gerelateerde bevestigsschade.
