Onderwerp: Schademelding naar aanleiding van aardbeving(en)
Betreft schadeadres Iepenlaan 204, 9741 GH Groningen

VERKORT EXPERTISERAPPORT

Betreft : Aardbevingsschaden in Noordoost Nederland

Op 11-08-2015 verrichtte ik een bezoek van expertise bij begraafplaats Selwerderhof aan de Lepenlaan 204 te Groningen. Contactpersoon namens schademelder was 5.1.2e. Op basis van dit bezoek heb ik in overleg met schademelder de schade vastgesteld. Als uitgangspunt van de schadevaststelling heb ik gebruik gemaakt van een calculatie van het door mij ingeschakelde bedrijfsbureau. De door het bedrijfsbureau gemaakte calculatie is aan schademelder gezonden en besproken.

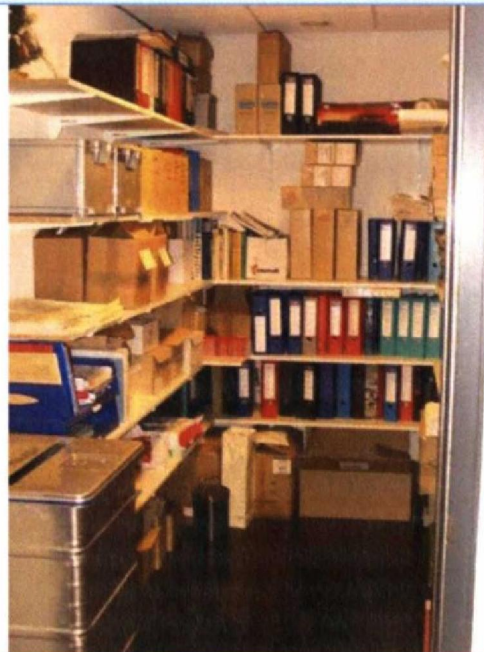
Nr.	Geconstateerde gebreken	Foto	A	B	C	Toelichting / beoordeling
1	Scheurvorming	19,20,22,23,25		X		Schade vergroot/verergerd
2	Scheurvorming	27,29, 55 t/m 57, 59 t/m 63,69, 70 t/m 73, 76,78 t/m 81, 85			X	Niet beving gerelateerd

Foto 19. Scheurvorming linkerzijde. Open kappen, verstevigen en spackwerk aanbrengen.

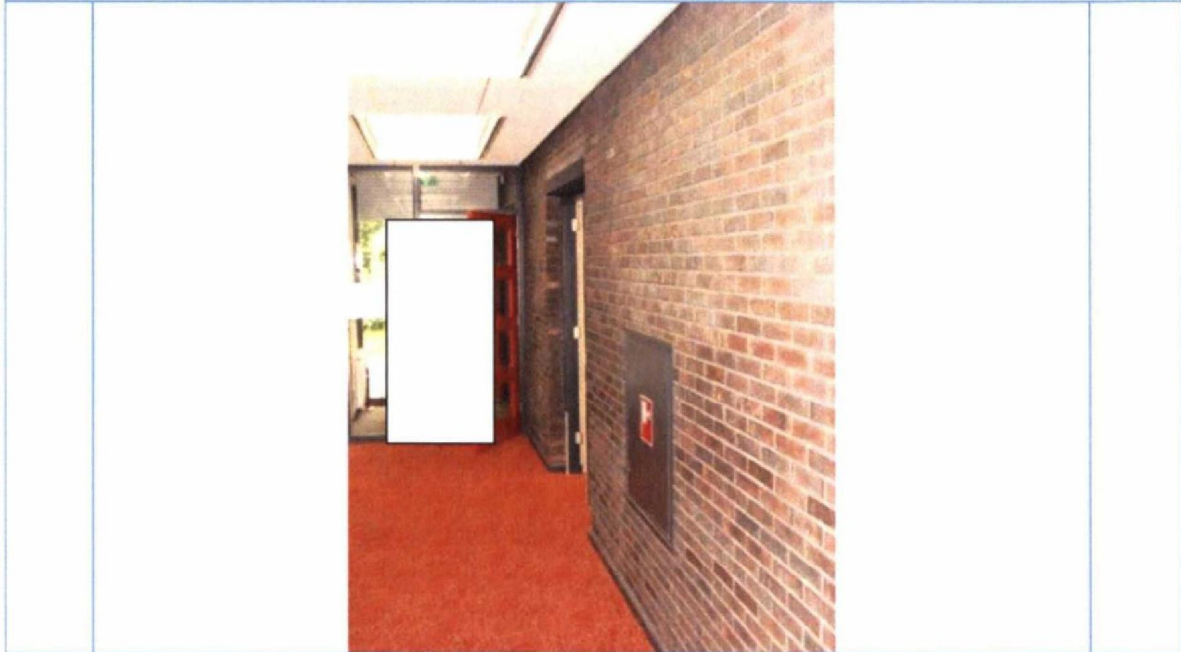
Foto 22. Scheurvorming over 13 lagen herstellen middels HAS methode.

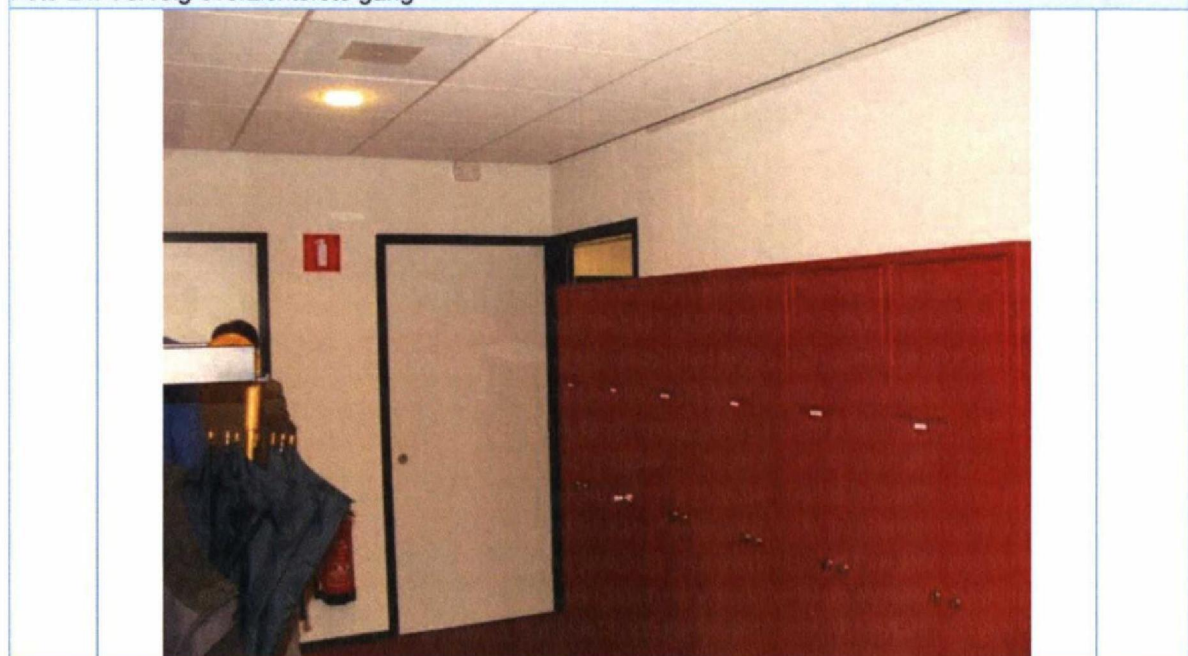
Foto 25. Scheurvorming bij deur open kappen, verstevigen en spackwerk aanbrengen als bestaand.

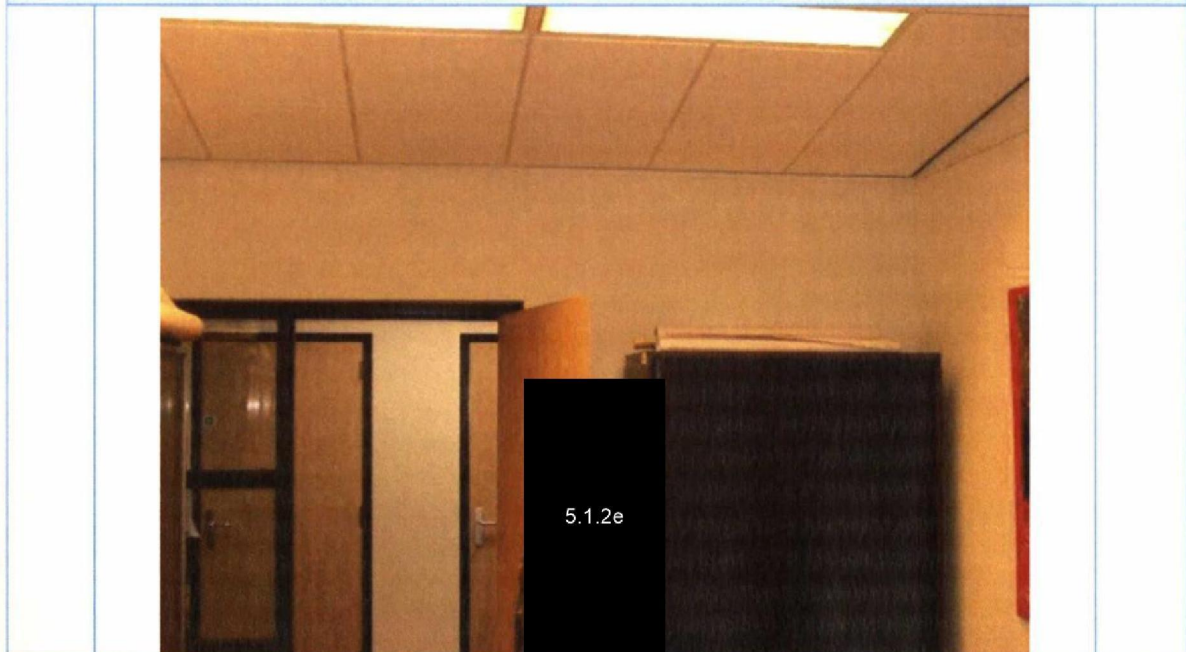
Foto 27. Scheurvorming boven de deur. Niet aardbeving gerelateerd, geen herstel.

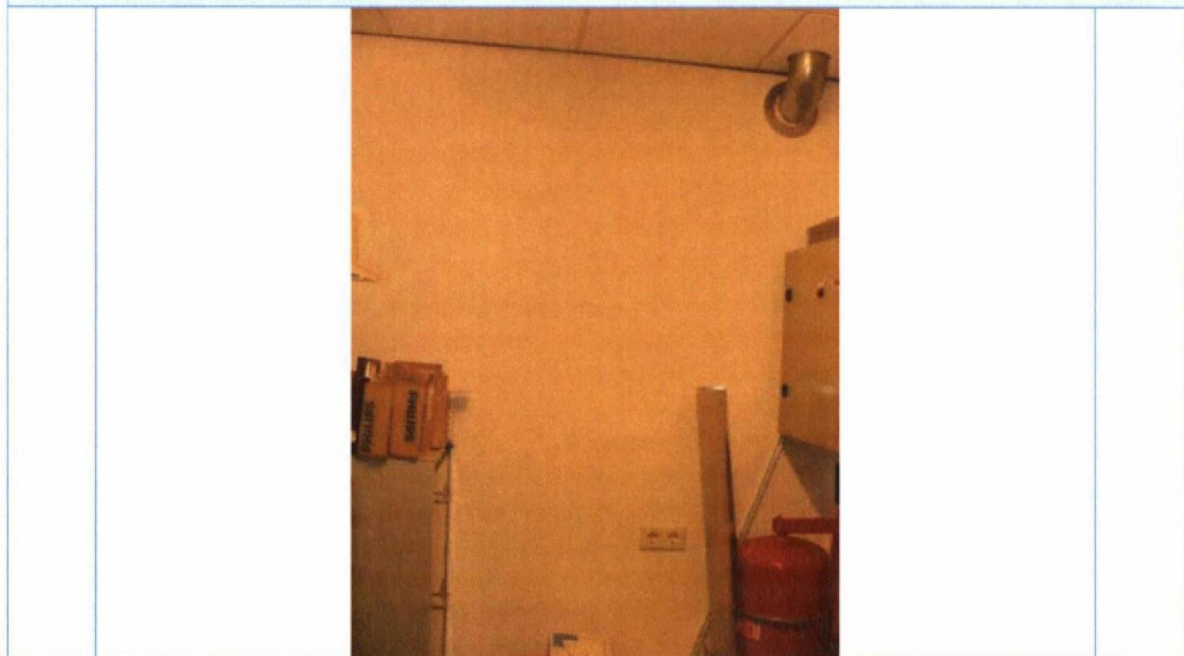
Foto 29. Scheurvorming in hoek. Niet aardbeving gerelateerd, geen herstel.

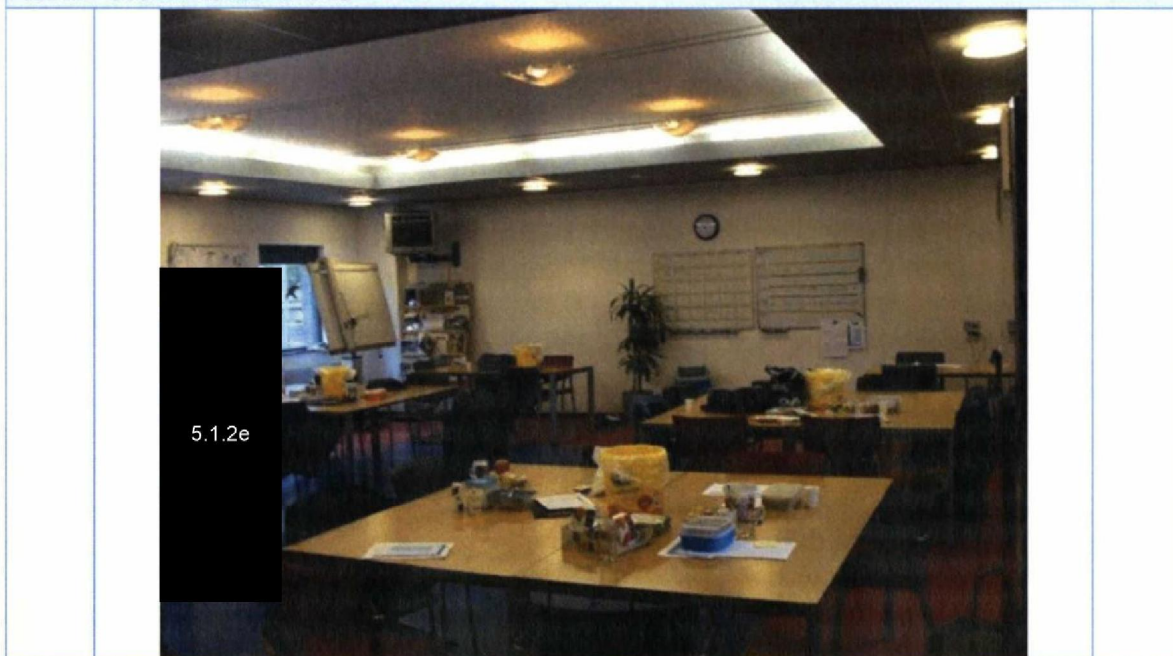
Foto 55. Aanzicht binnenmuur achtergevel. Scheur rechtsonder raam.

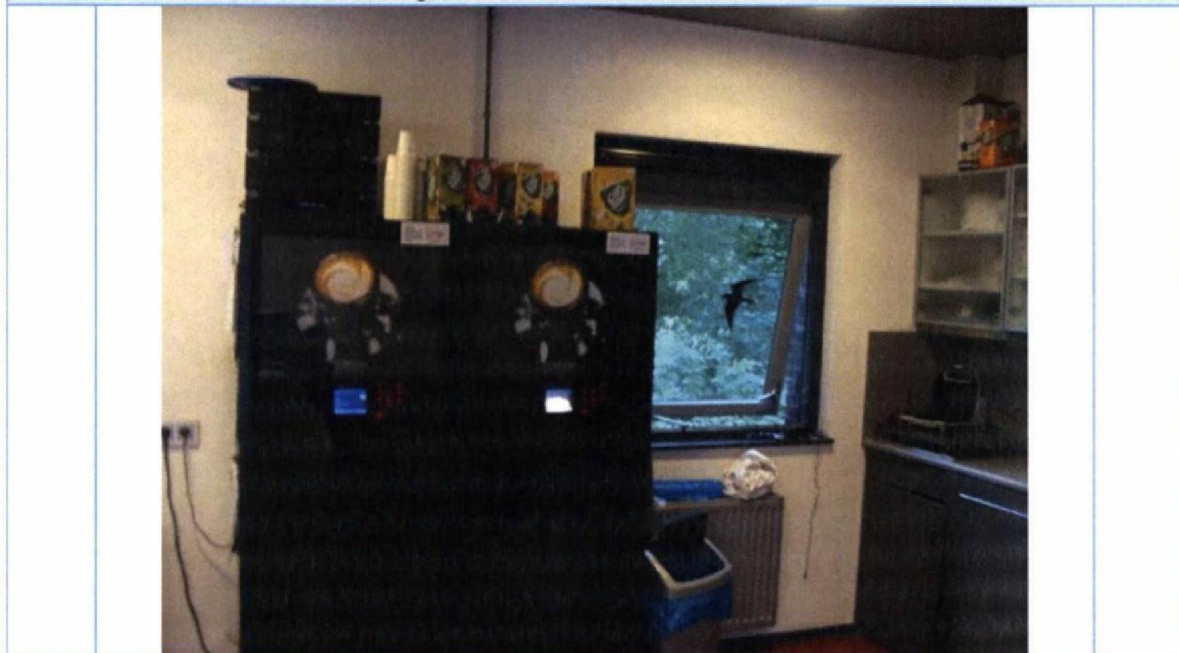
Foto 56. Scheur niet aardbeving gerelateerd, geen herstel.

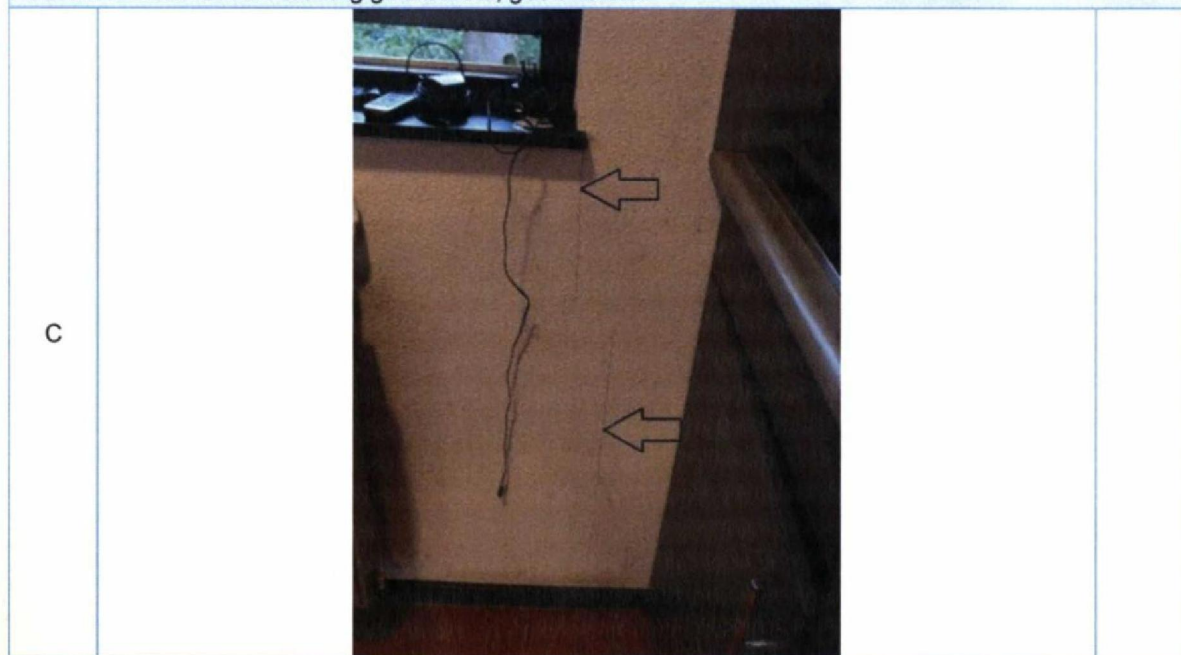
Foto 57. Scheur linksonder 3^{de} raam. Niet aardbeving gerelateerd, geen herstel.

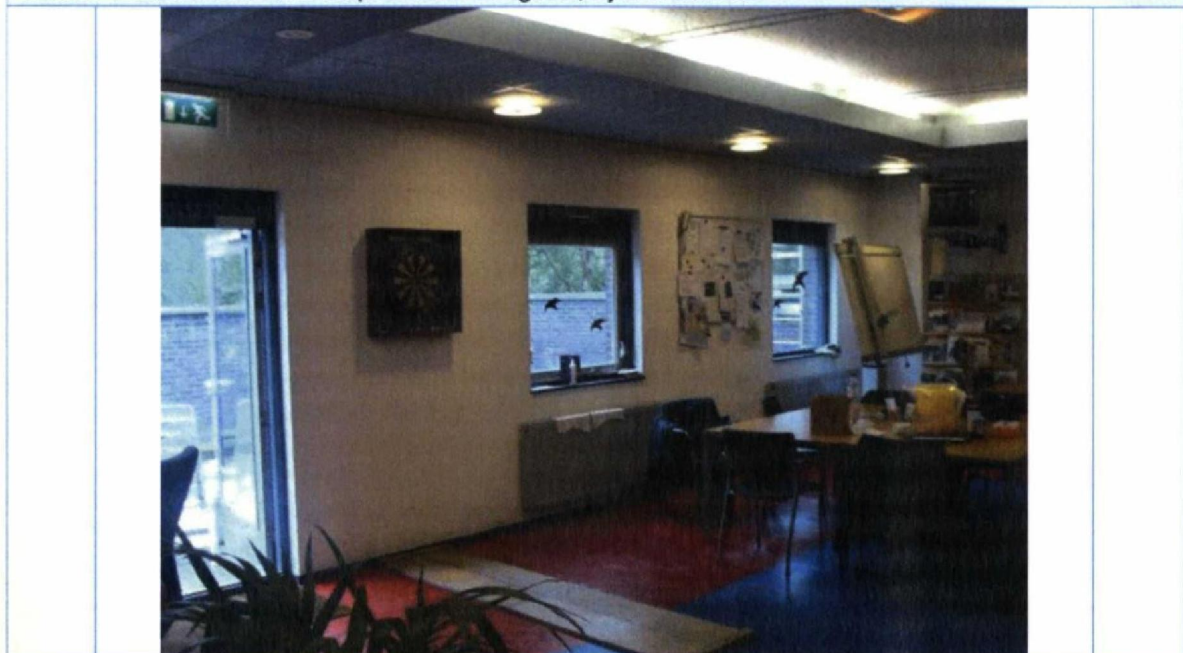
Foto 59. Scheurvorming linksboven raam. Niet aardbeving gerelateerd, geen herstel.

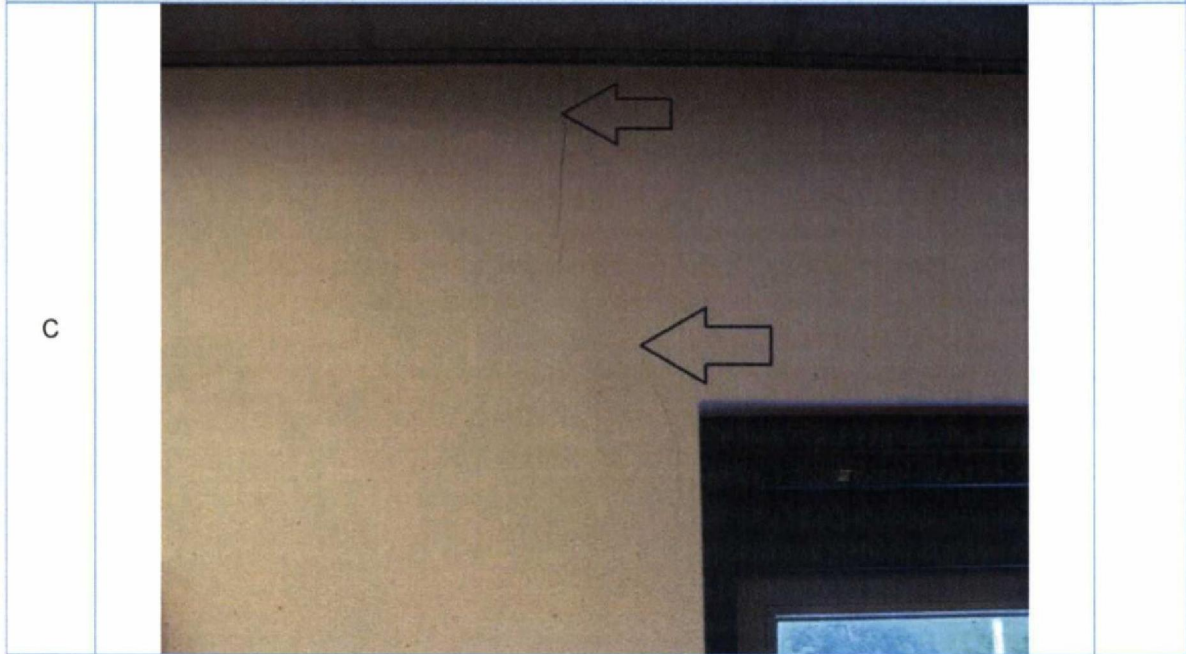
Foto 60. Scheurvorming rechtsonder het raam. Niet aardbeving gerelateerd, geen herstel.

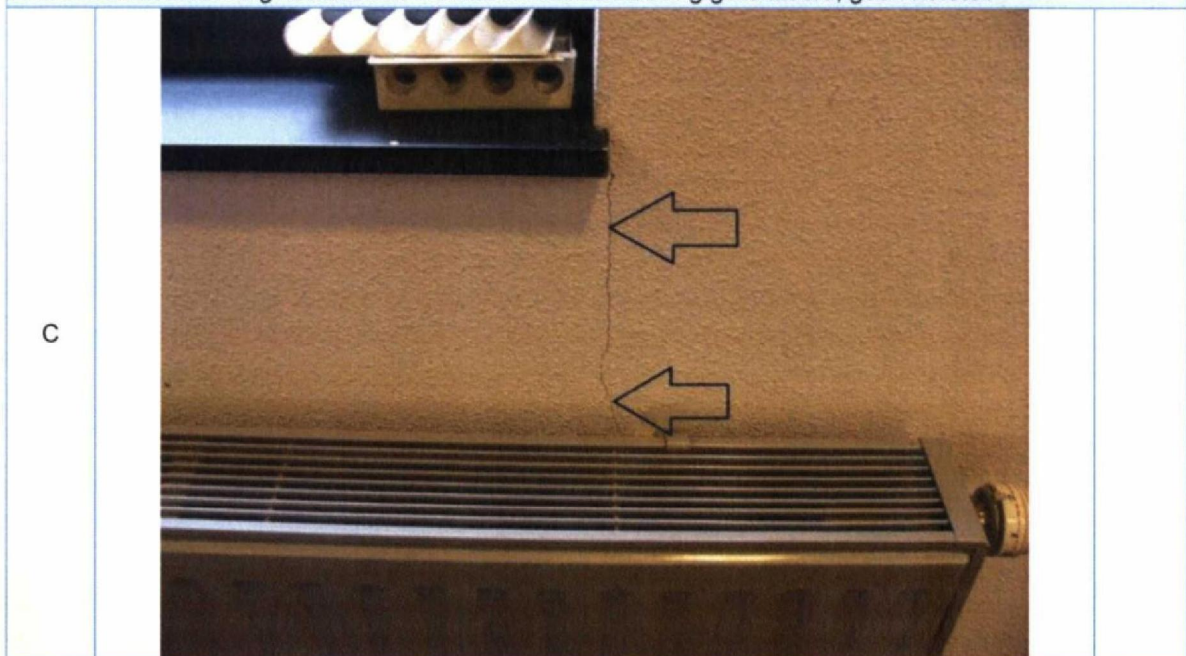
Foto 61. Scheurvorming niet aardbeving gerelateerd, geen herstel.

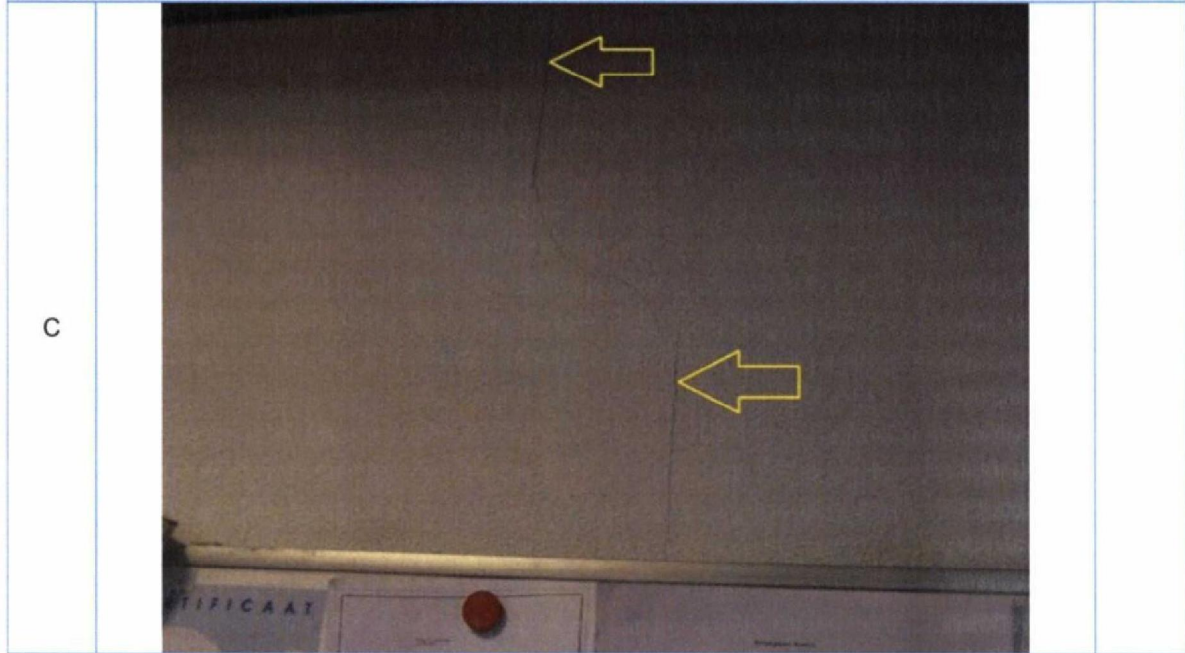
Foto 62. Scheurvorming linksboven raam. Niet aardbeving gerelateerd, geen herstel.

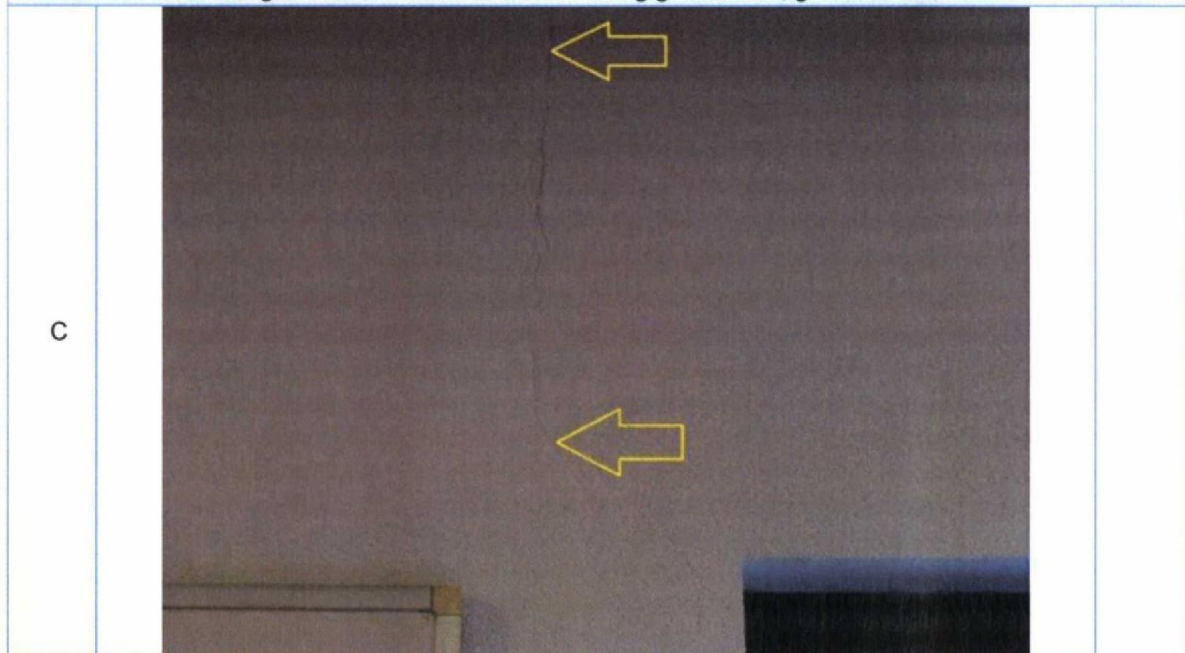
Foto 63. Scheurvorming linksonder raam. Niet aardbeving gerelateerd, geen herstel.

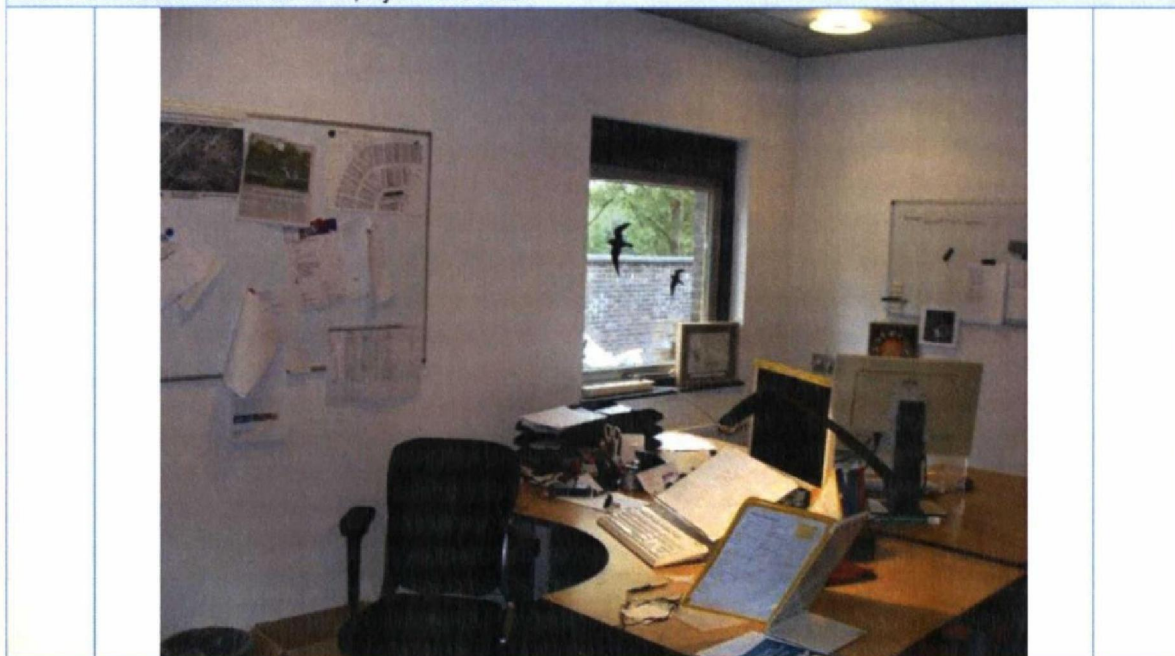
Foto 69. Scheurvorming niet aardbeving gerelateerd, geen herstel.

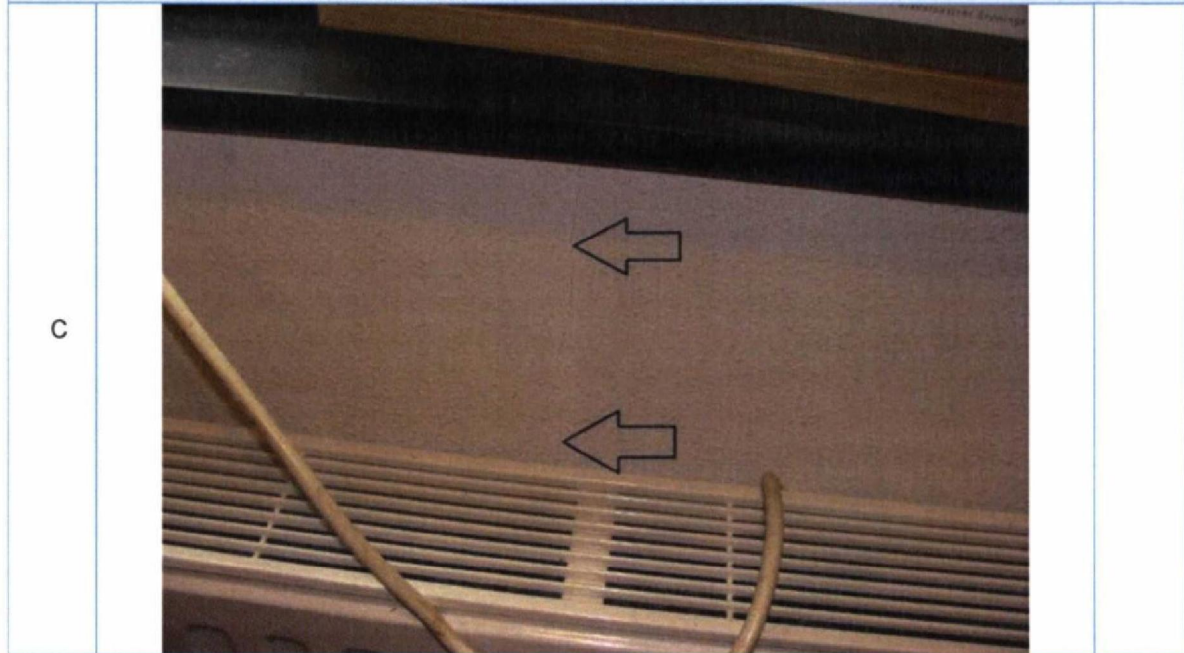
Foto 70. Scheurvorming niet aardbeving gerelateerd, geen herstel.

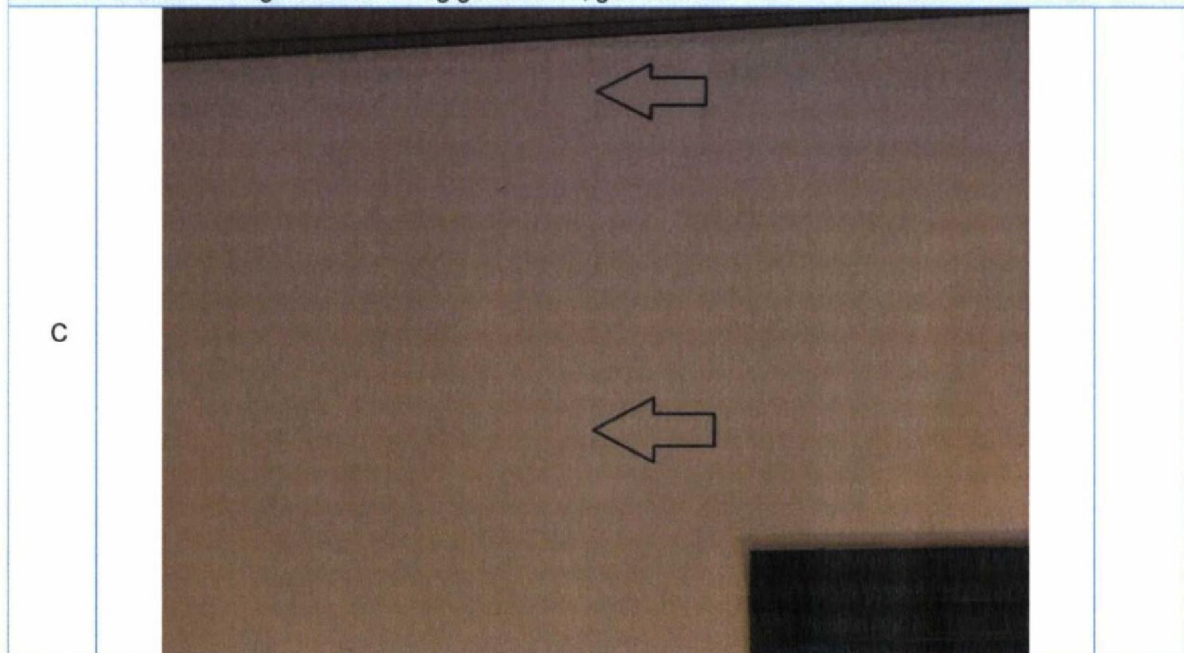
Foto 71. Scheurvorming niet aardbeving gerelateerd, geen herstel.

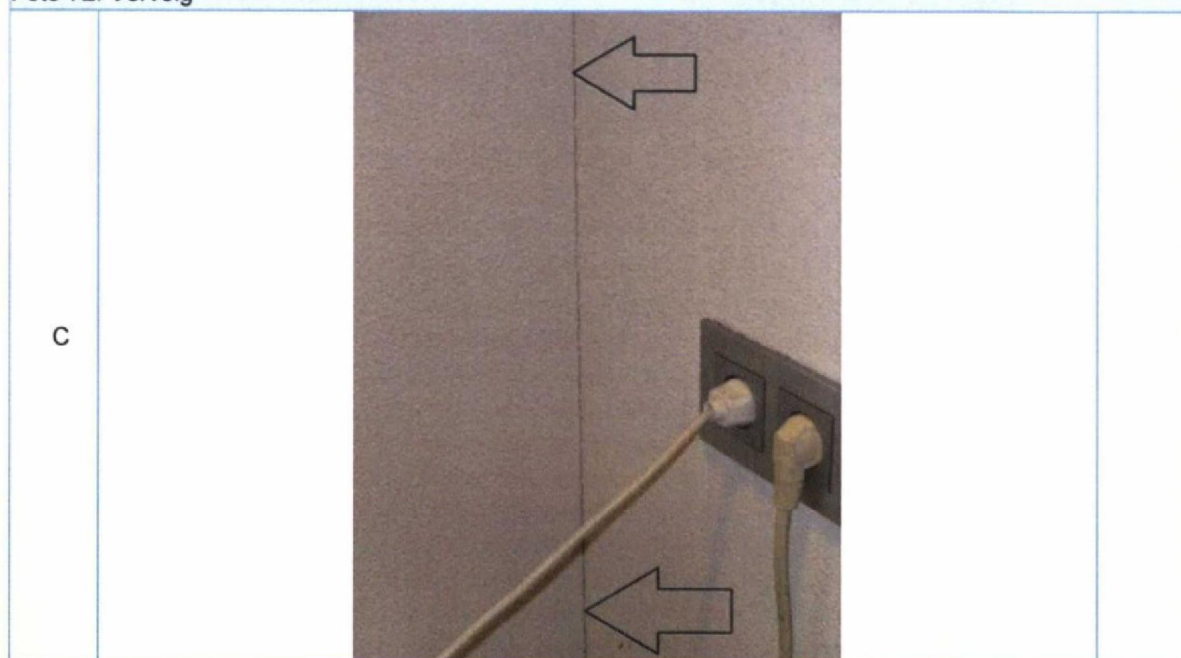
Foto 73. Scheurvorming niet aardbeving gerelateerd, geen herstel.

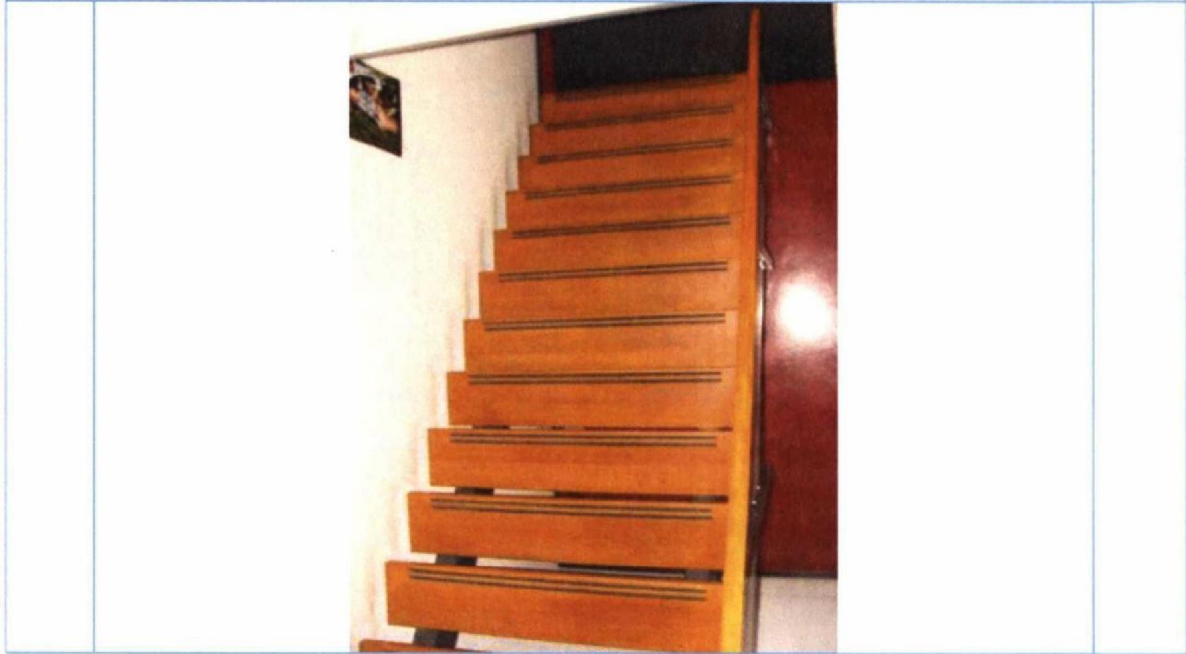
Foto 76. Scheurvorming niet aardbeving gerelateerd, geen herstel.

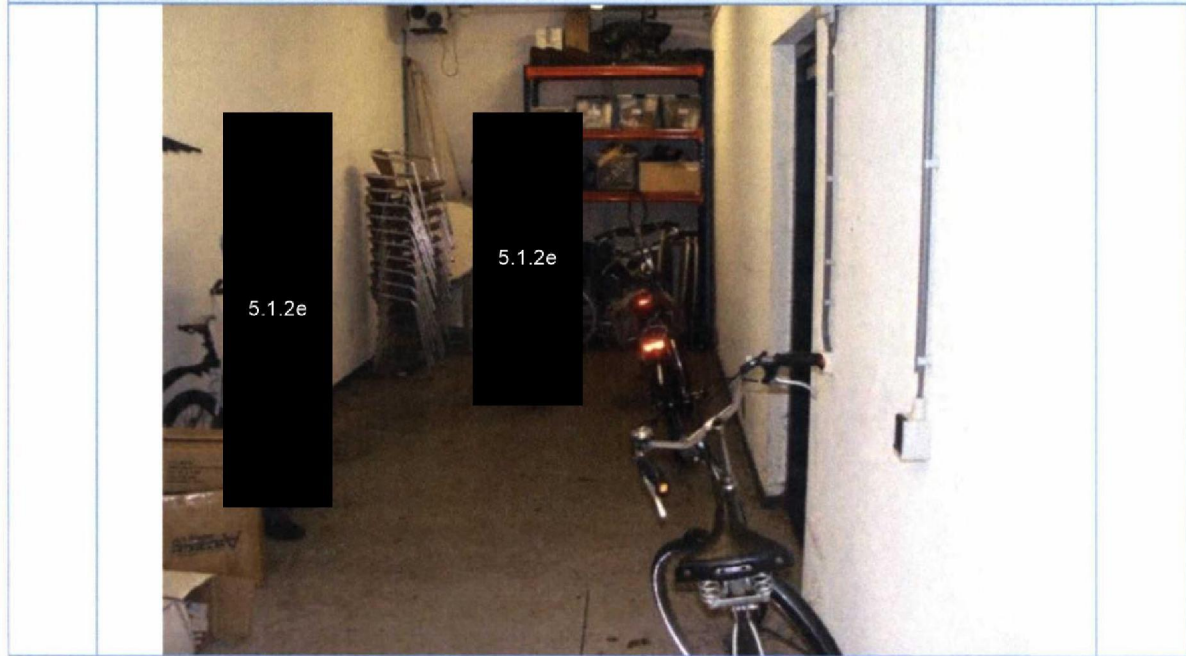
Foto 78. Scheurvorming niet aardbeving gerelateerd, geen herstel.

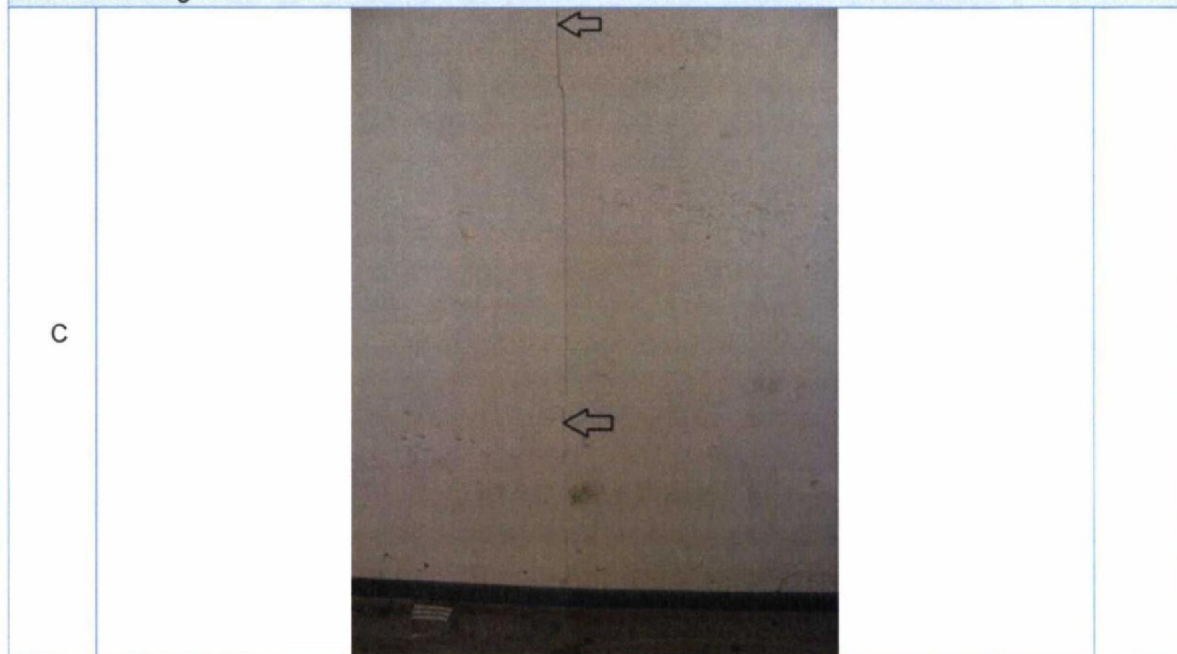
Foto 80. Hoekaansluiting. Scheurvorming niet aardbeving gerelateerd, geen herstel.
