VERKORT EXPERTISERAPPORT

Betreft : Aardbevingschaden in Noordoost Nederland

Schademelder/opstaleigenaar : Gemeente Groningen ([REDACTED] 5.1.2e VGM)
Gedempte Zuiderdiep 96
9711 HL GRONINGEN
Telefoon: [REDACTED] 5.1.2e
Emailadres: [REDACTED] 5.1.2e @ groningen.nl

Bouwaard : Kantoorgebouw
Bouwjaar : Niet bekend
Belendingen : Soortgelijke
Ligging : Binnen de bebouwde kom

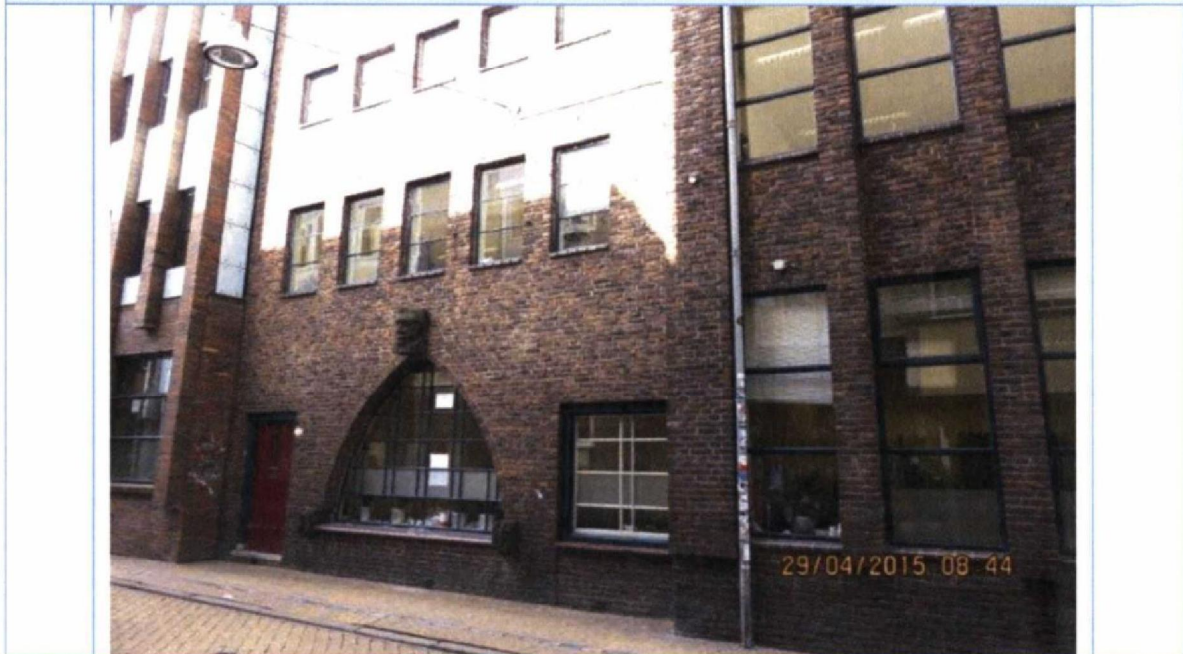
Er is geen oorzakelijk verband aangetroffen tussen de door schademelder getoonde schade en de bevingen. De aangetroffen schades zijn mogelijk veroorzaakt door zetting en door spanningen in het metselwerk door oplegbelasting.

Foto 8. "Oude" scheurvorming in metselwerk. Niet significant toegenomen. Geen gerelateerde bevestigingschade. Naar alle waarschijnlijkheid zetting.

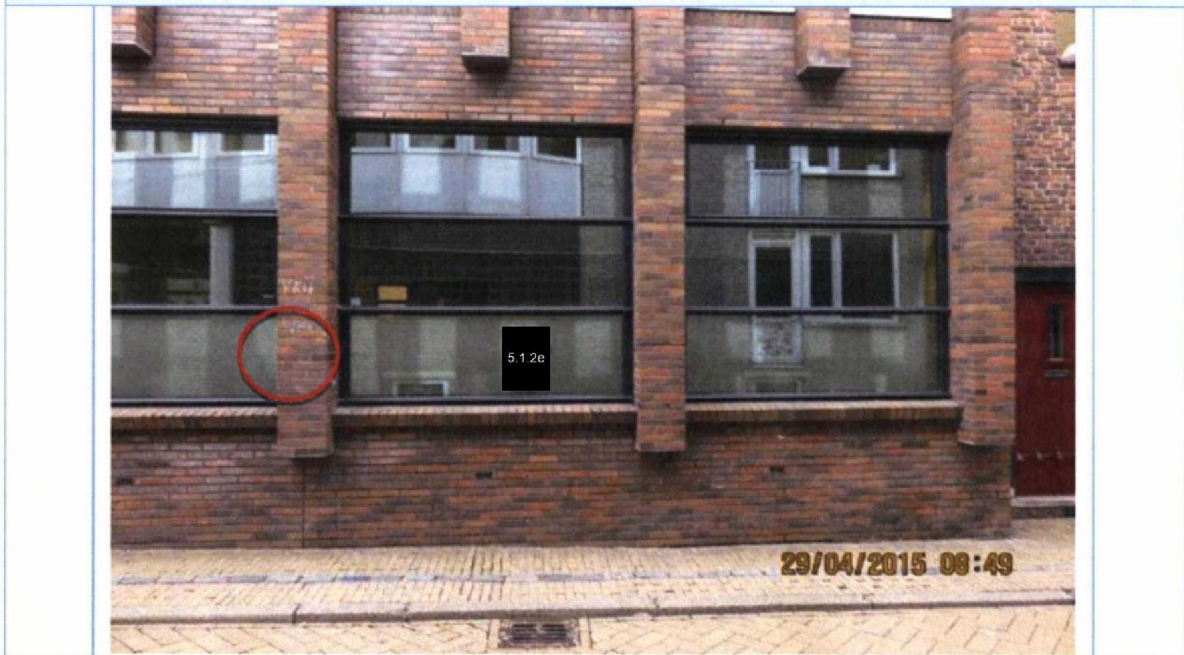
Foto 13. Detail foto 12. Scheurvorming in voegen, penant 3. Geen gerelateerde bevestigsschade.

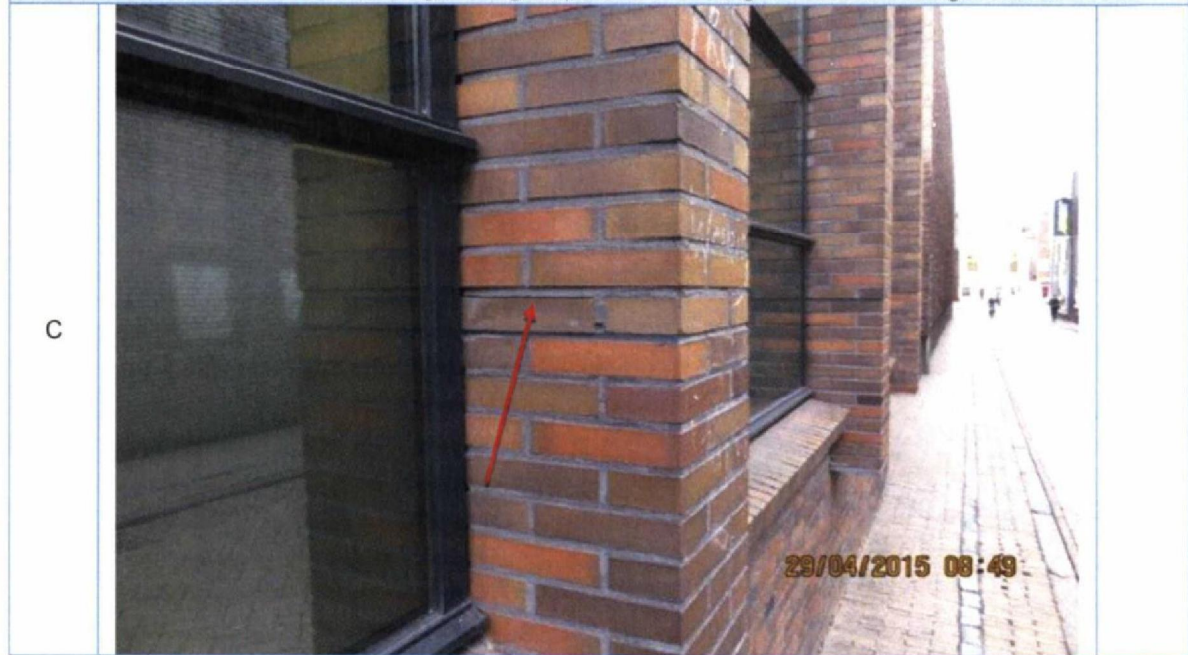
Foto 14. Scheurvorming in voegen, penant 5. Geen gerelateerde bevestigsschade.

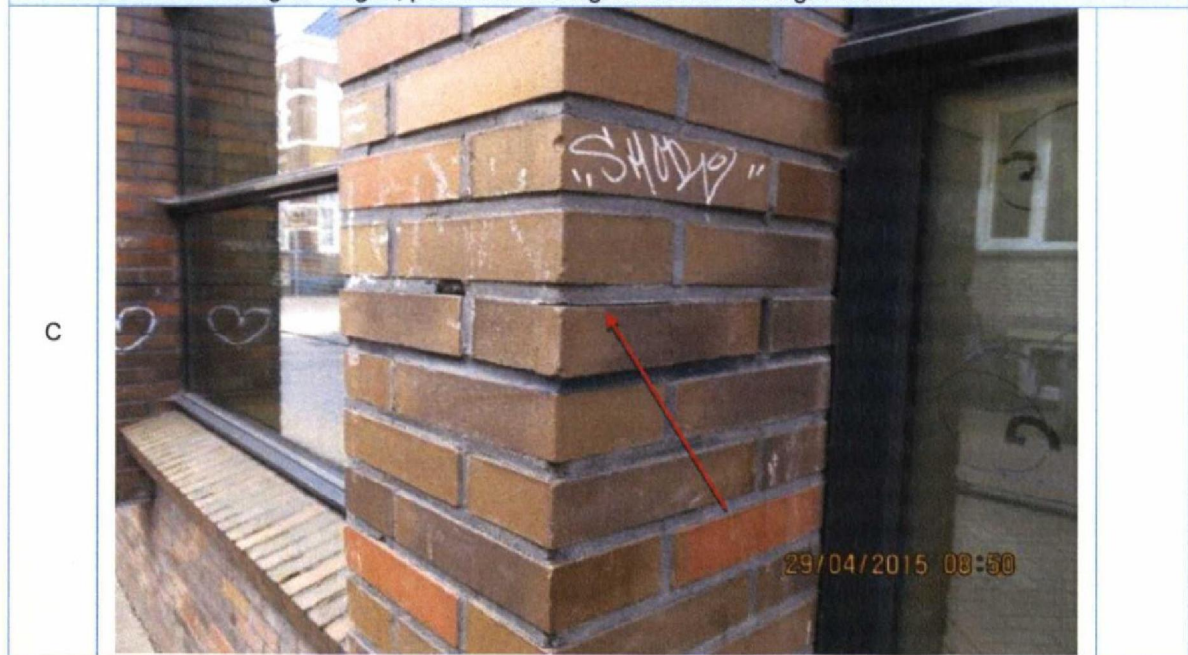
Foto 15. Scheurvorming in voegen, penant 8. Geen gerelateerde bevestigsschade.

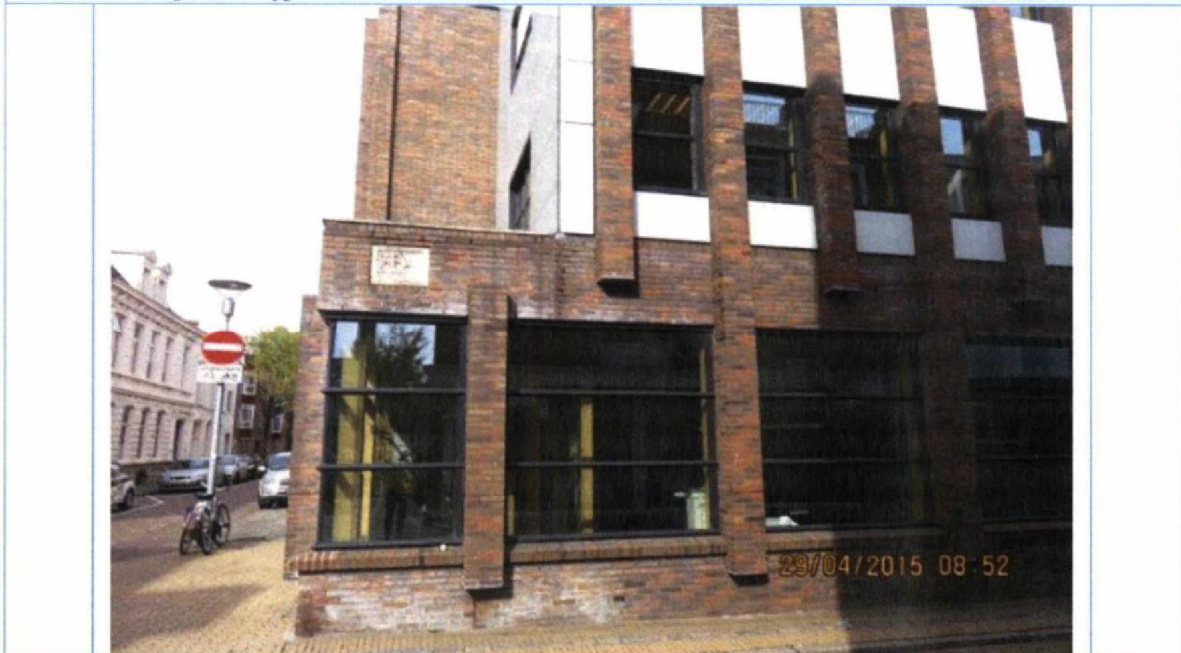
Foto 17. Achtergevel. (nieuwbouw) Geen waarneembare schade.

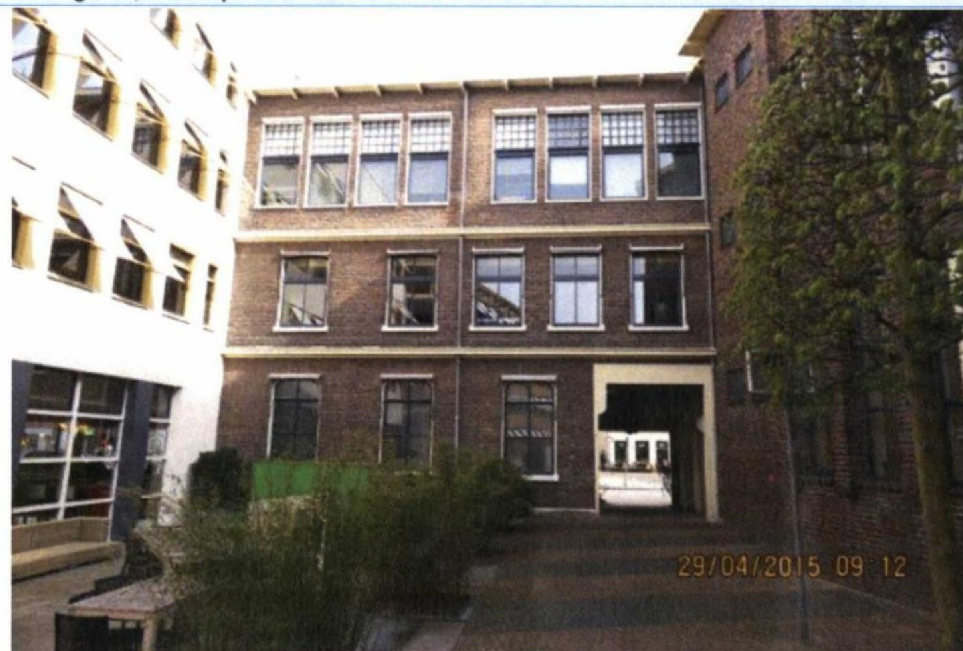
Foto 19. "Oude" scheurvorming in metselwerk en geprofileerde lijst. Niet significant toegenomen. Geen gerelateerde bevingsschade. Naar alle waarschijnlijkheid voortschrijdende zetting.

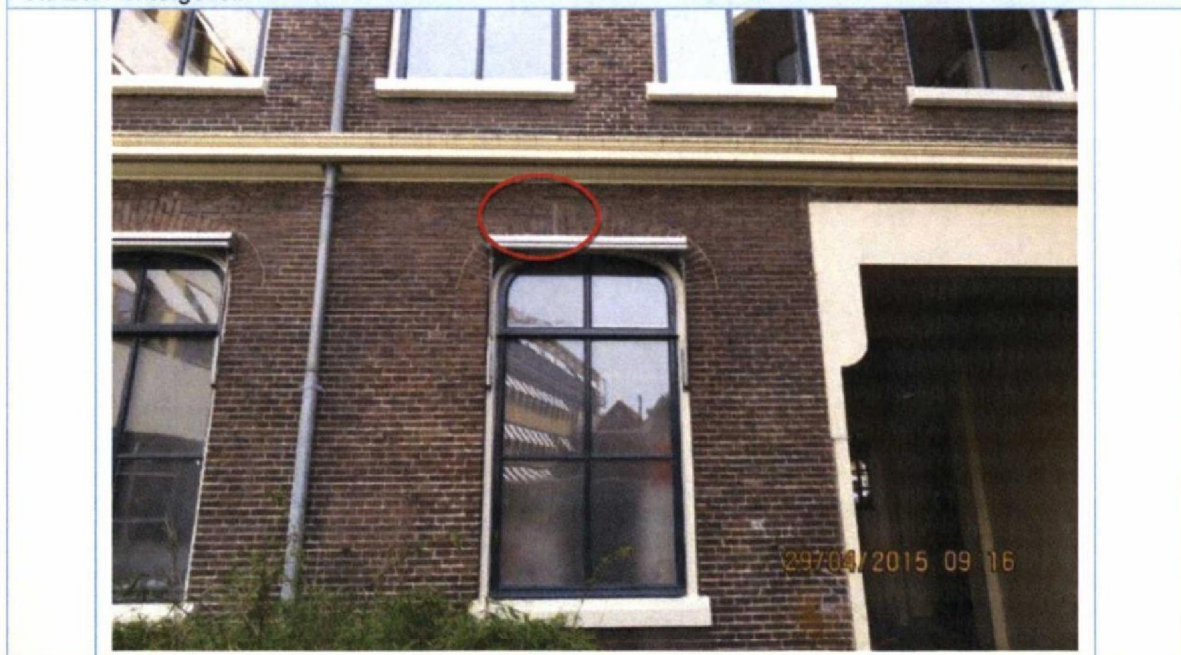
Foto 21. Detail foto 20. Reeds eerder hersteld voegwerk. Geen waarneembare schade.

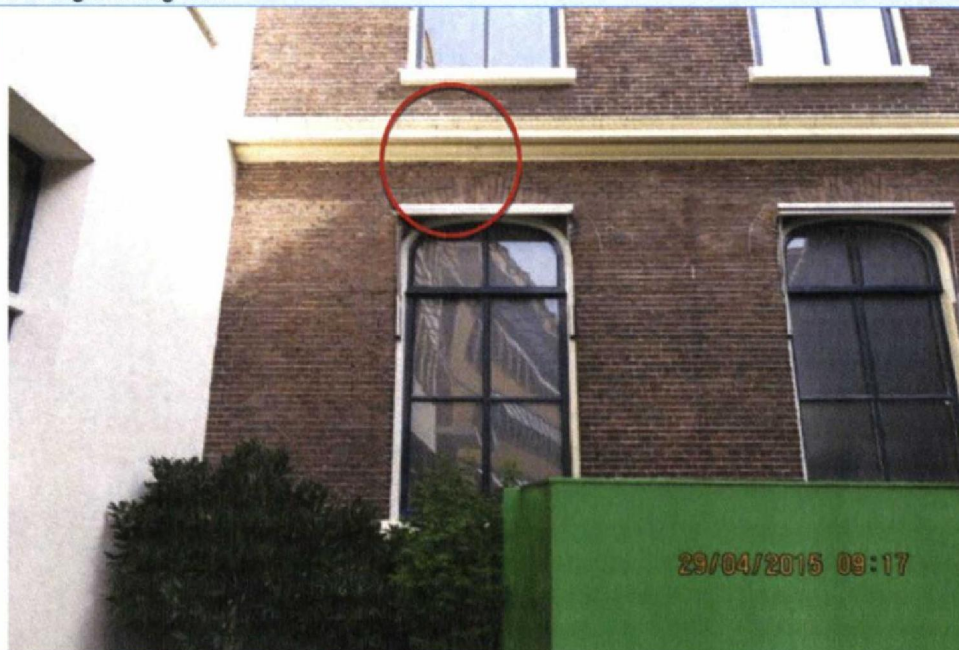
Foto 23. Detail foto 22. Reeds eerder hersteld voegwerk en "oude" scheurvorming in geprofileerde lijst. Niet significant toegenomen, geen hernieuwde schade aan voegwerk.

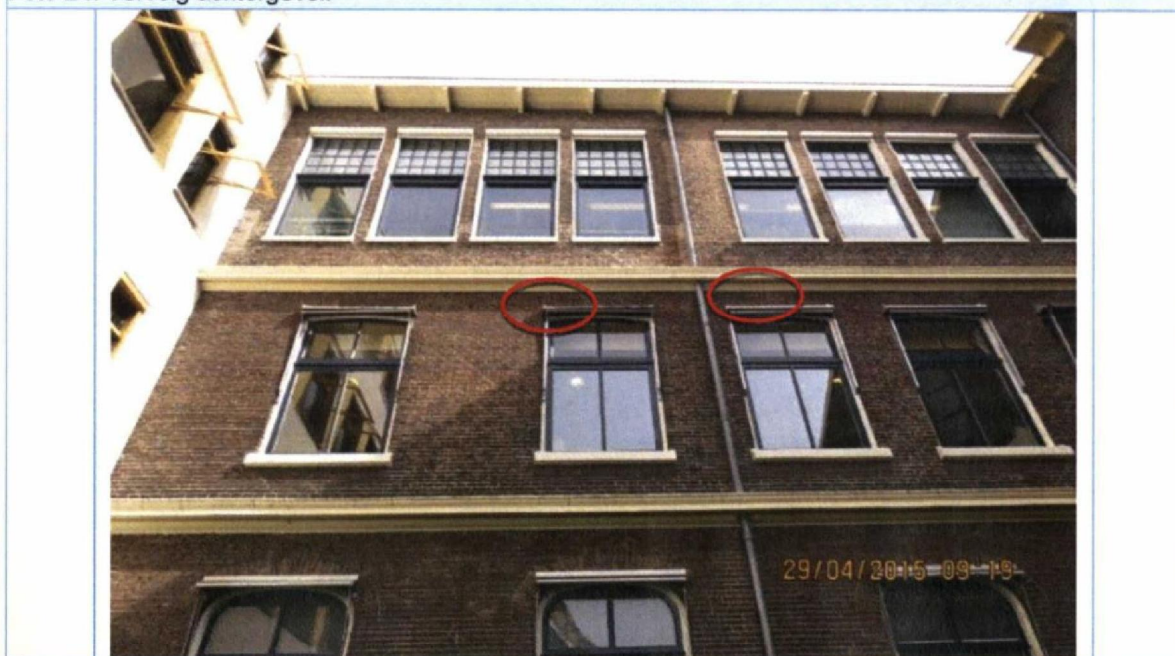
Foto 25. Detail foto 24. Reeds eerder hersteld, en deels ontbreken van voegwerk. Geen gerelateerde bevestigingschade.

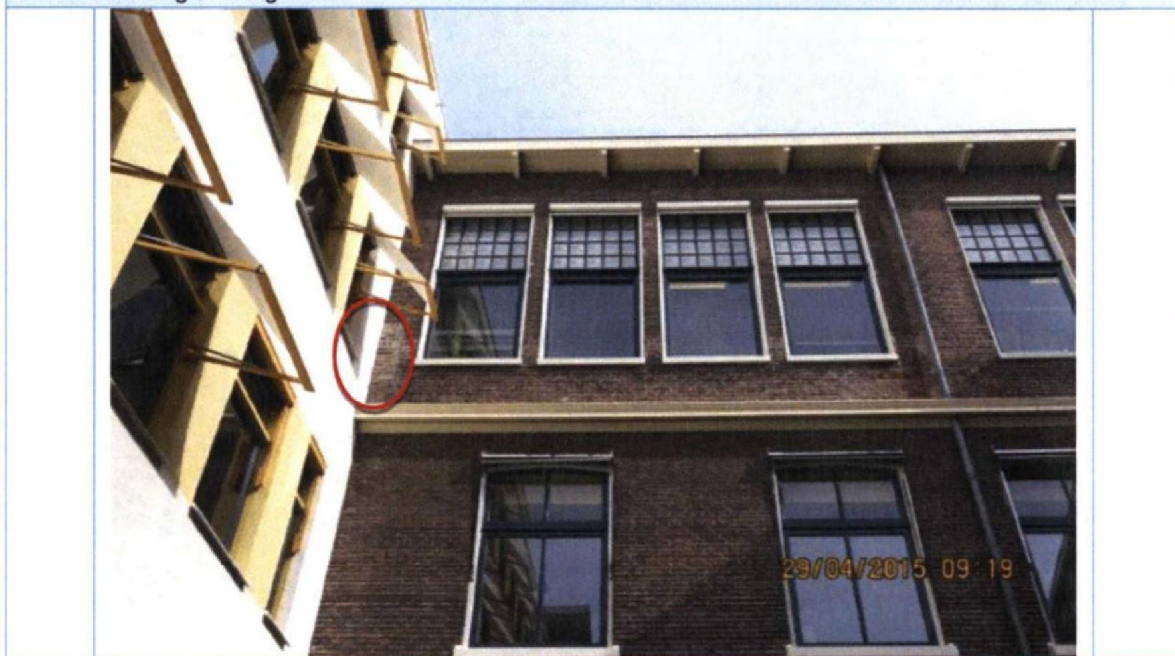
Foto 28. Reeds eerder hersteld, ingeboet metselwerk. Geen waarneembare schade.

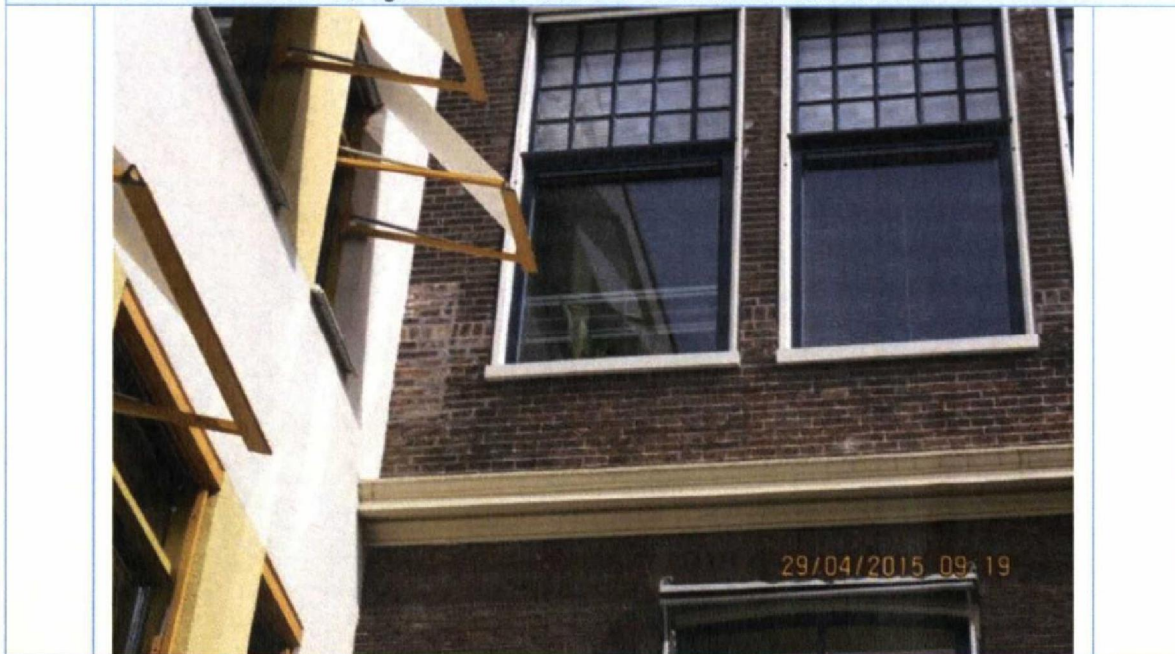
Foto 29. Rechter zijgevel. Geen waarneembare schade.

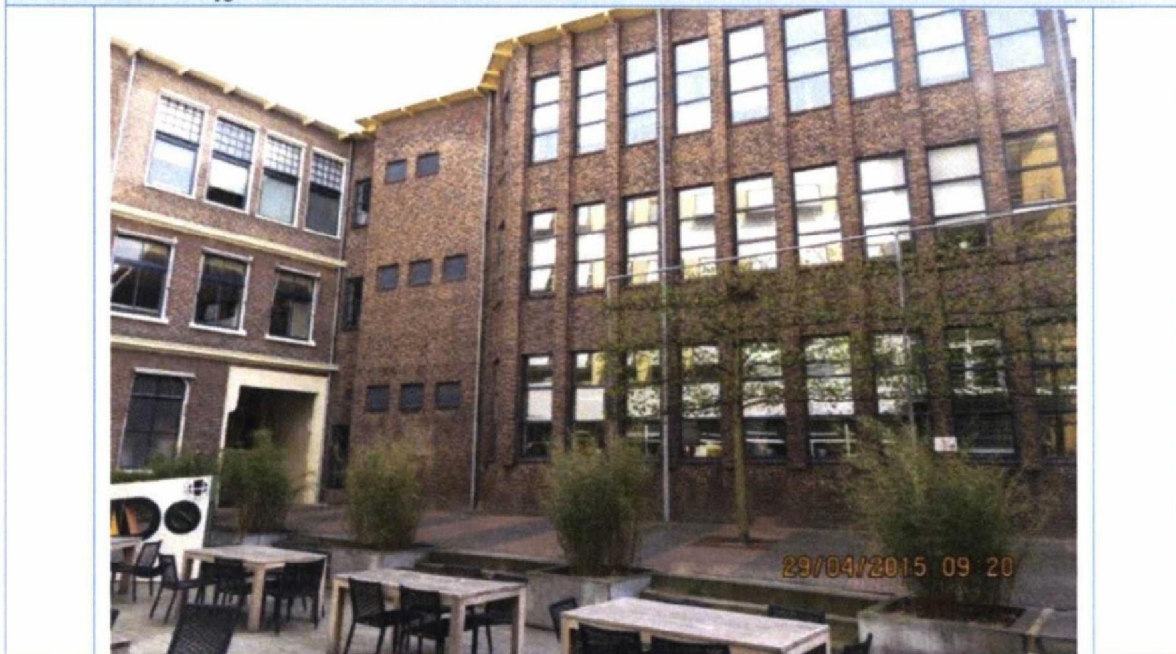
Foto 30. Vervolg rechter zijgevel. Geen waarneembare schade.

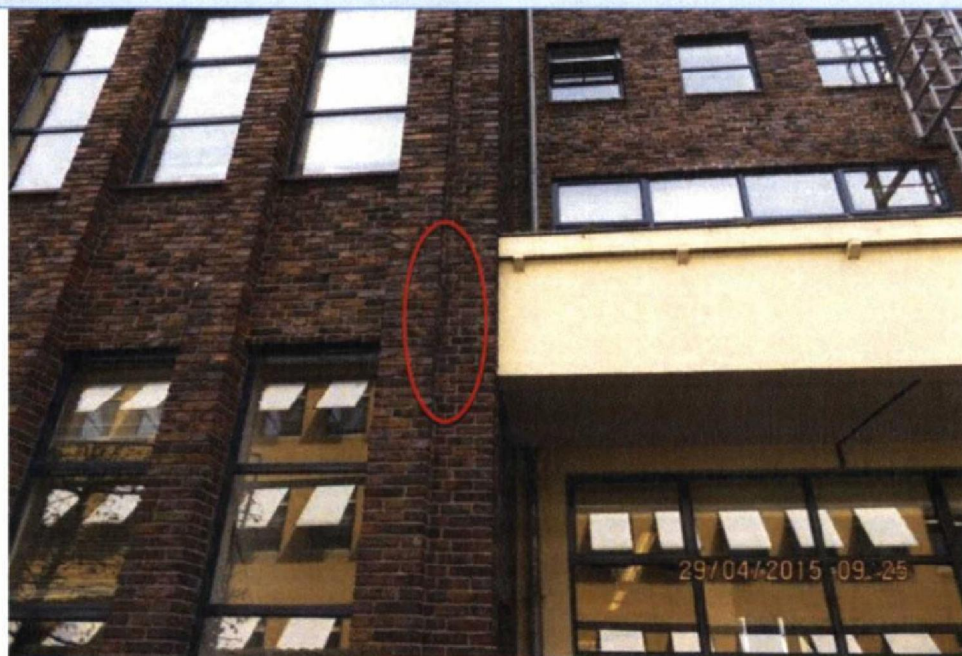
Foto 34. Detail foto 33. "Oude" scheurvorming in metselwerk. Niet significant toegenomen. Geen gerelateerde bevestigingschade. Naar alle waarschijnlijkheid door oplegbelasting.

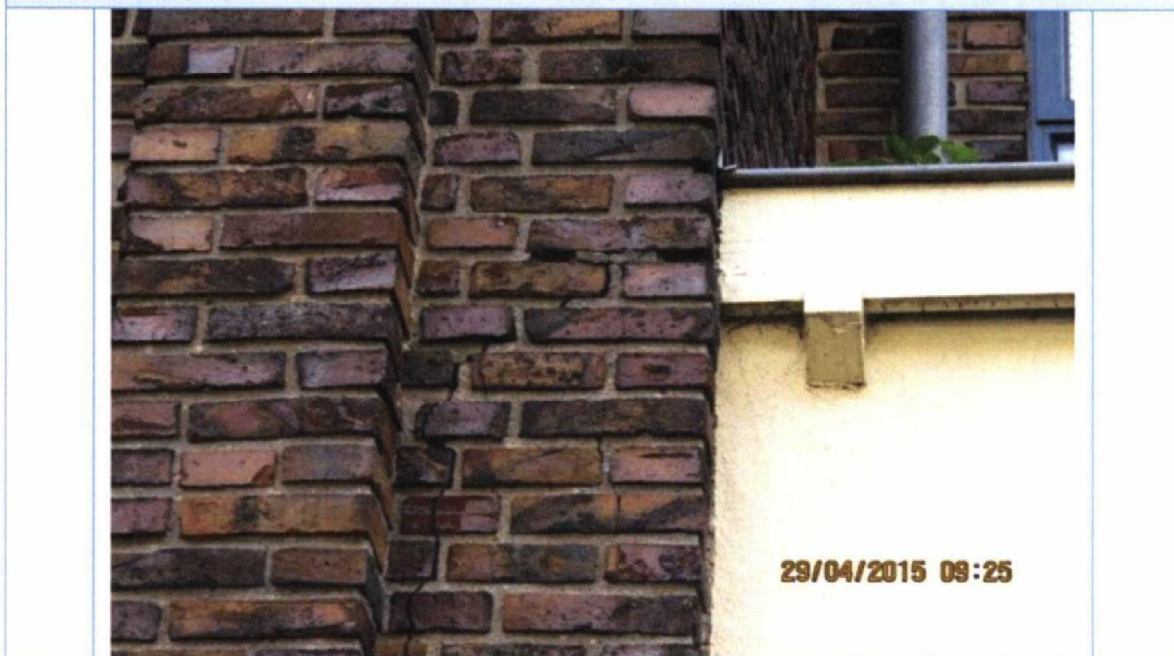
Foto 36. "Oude" scheurvorming in metselwerk. Niet significant toegenomen. Geen gerelateerde bevestigingschade.
