**VERKORT EXPERTISE RAPPORT**

Betreft : Aardbevingsschaden in Noordoost Nederland

Schadeadres: : Duinkerkenstraat 45  
9723 BP Groningen

Bouwaard : Bedrijfsgebouw  
Bouwjaar : 2002  
Belendingen : Bedrijfsgebouwen  
Ligging : Binnen de bebouwde kom

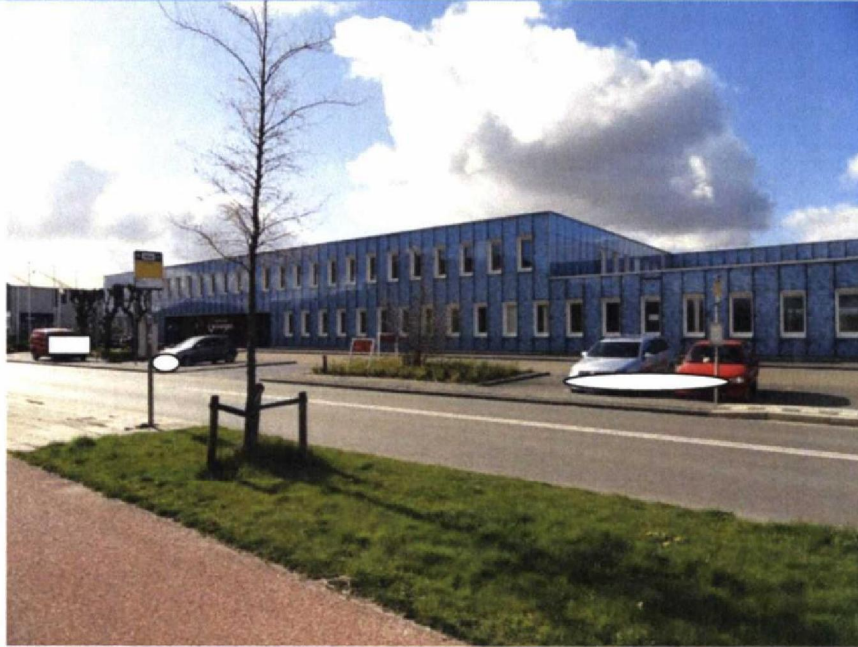
Foto 1: Aanzicht voorgevel.

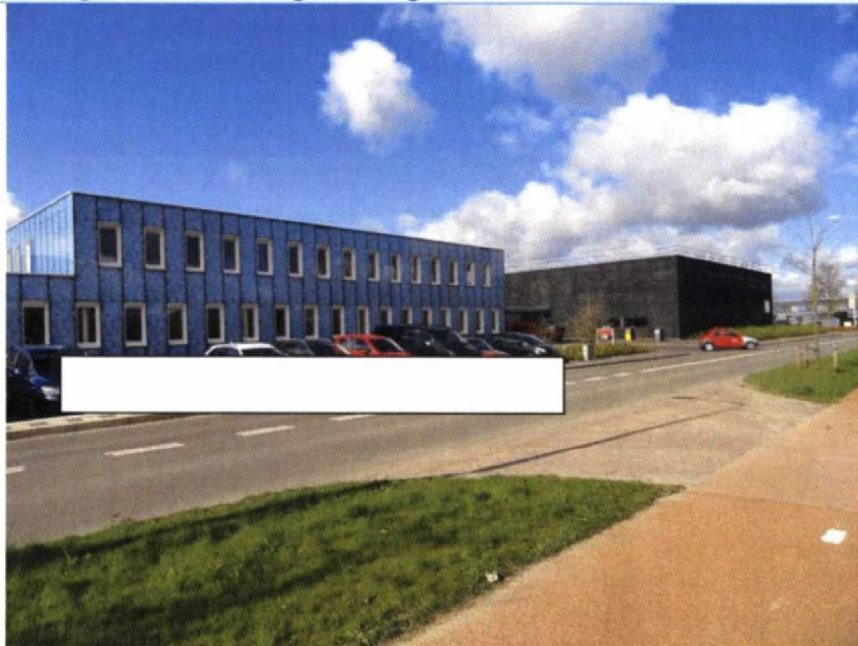
Foto 2: Overzicht voorgevel. Geen bevingsschade geconstateerd.

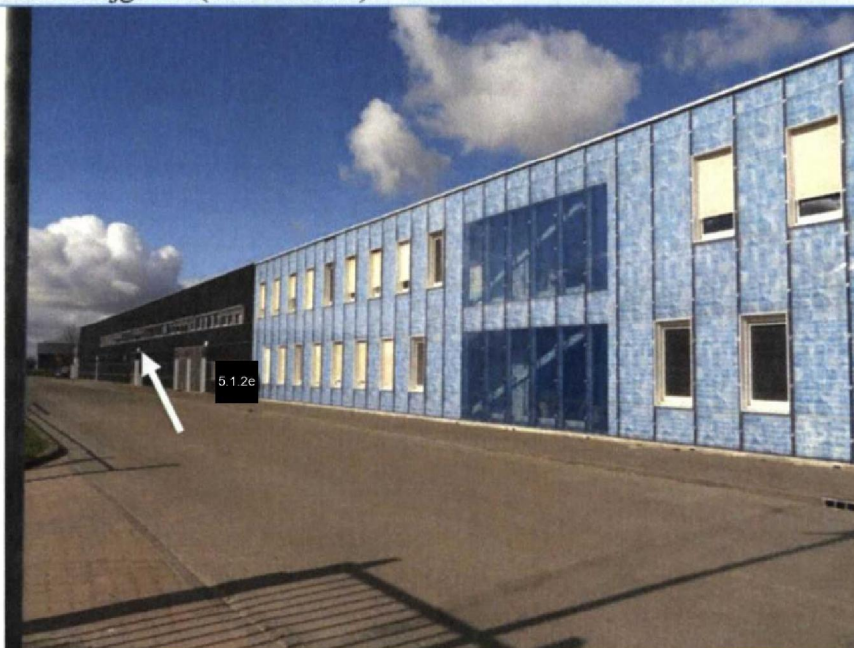
Foto 3: Overzicht linkerzijgevel. (foto's 4 en 5)

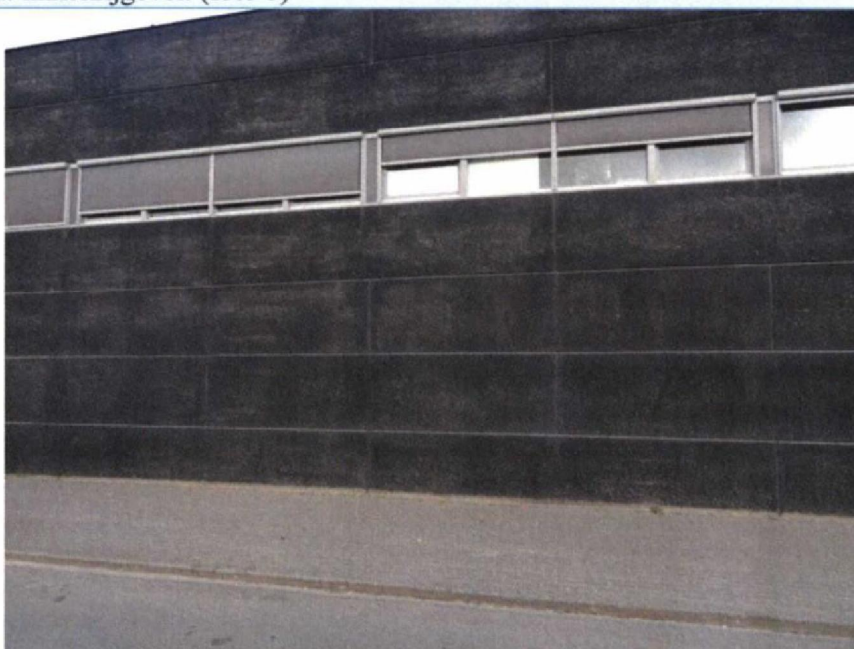
Nr.	Geconstateerde gebreken	Foto	A	B	C	Toelichting / beoordeling
1	Scheuren in buitenmuren, geen herstel	4,5			X	Geen oorzakelijk verband met de beving(en)
2	Scheuren in binnenmuren, geen herstel	10-21			X	Geen oorzakelijk verband met de beving(en)

Foto 4: Overzicht linkerzijgevel. (foto 5)

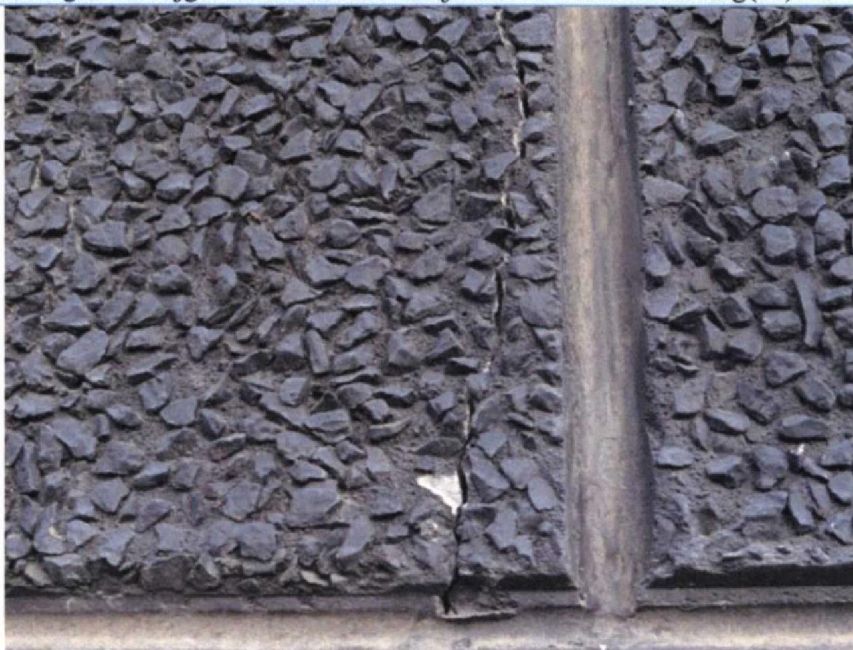
Foto 5: Scheurvorming linkerzijgevel. Geen oorzakelijk verband met de beving(en).

C

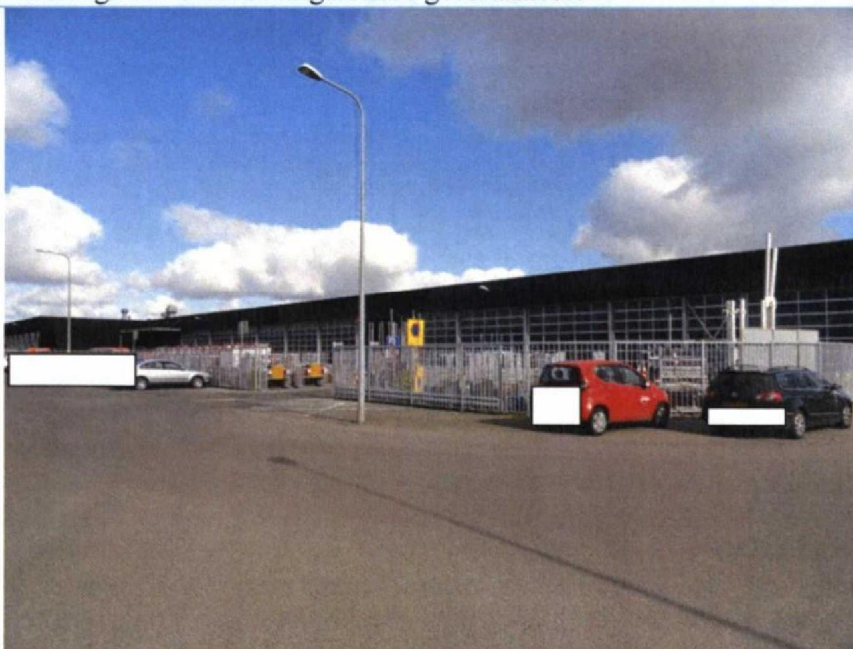
Foto 6: Overzicht achtergevel. Geen bevingsschade geconstateerd.

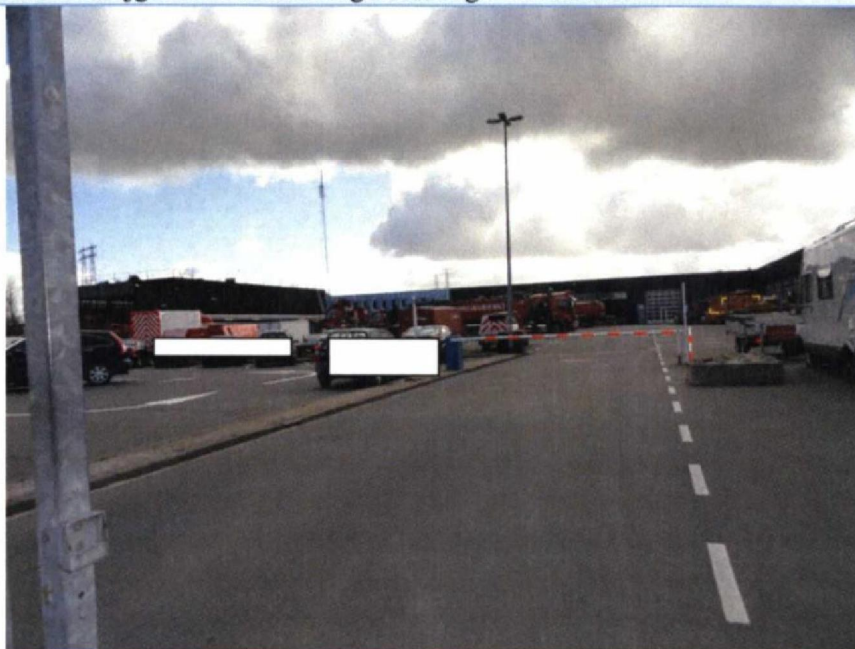
Foto 7: Overzicht rechterzijgevel. Geen bevestigingsschade geconstateerd.

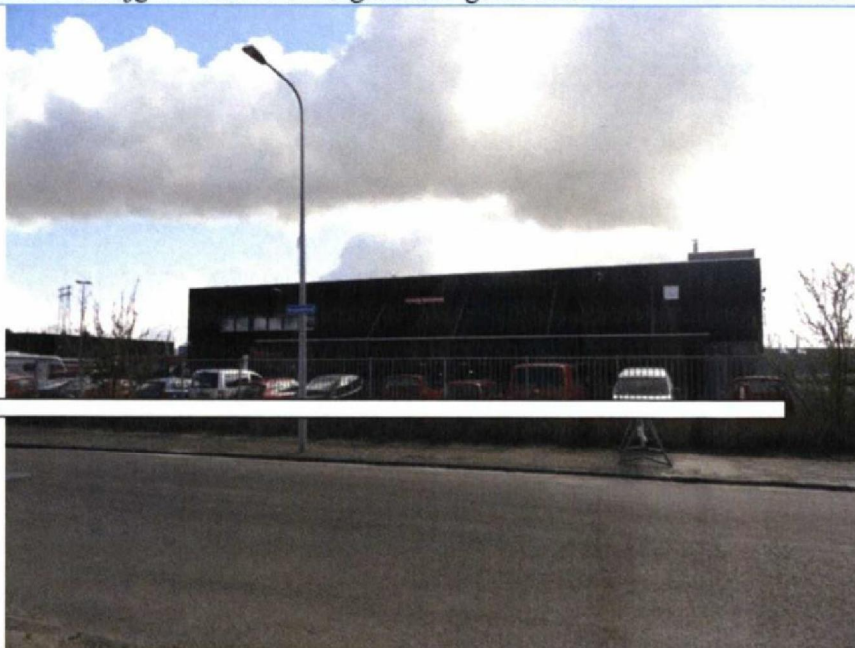
Foto 8: Overzicht rechterzijgevel. Geen bevestigingsschade geconstateerd.

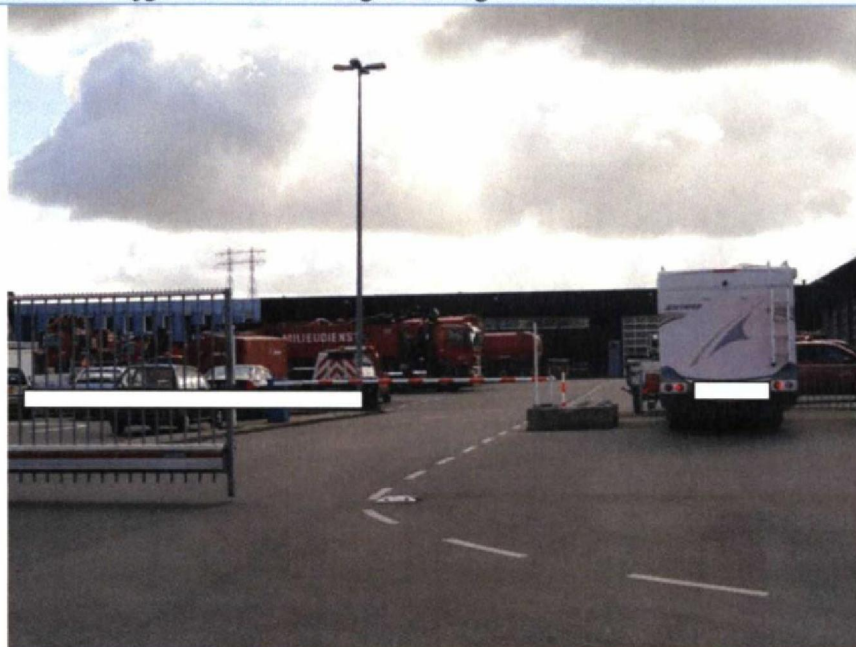
Foto 9: Overzicht rechterzijgevel. Geen bevestigingschade geconstateerd.

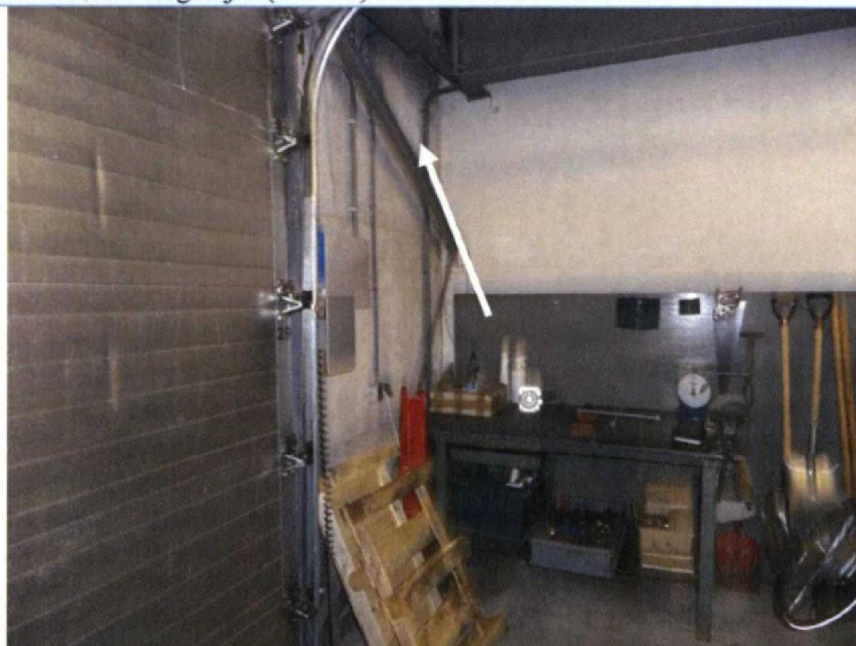
Foto 10: Overzicht centraal magazijn. (foto 11)

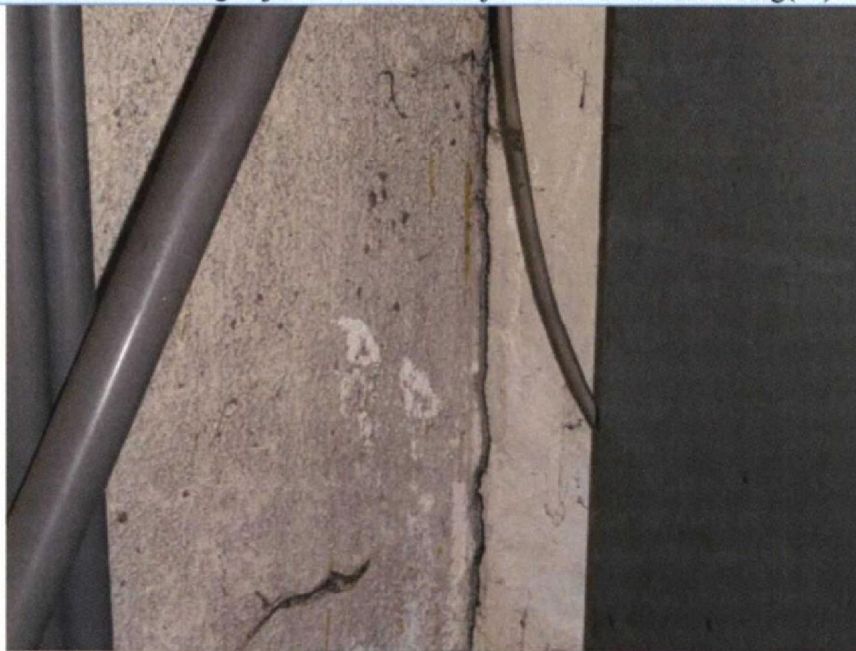
Foto 11: Aansluitnaad centraal magazijn. Geen oorzakelijk verband met de beving(en).

C

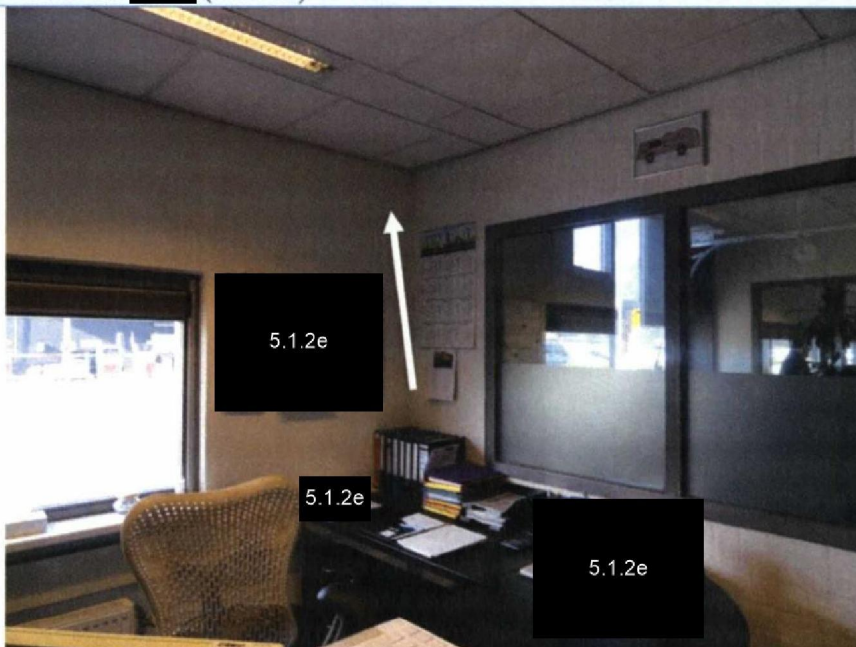
Foto 12: Overzicht kantoor 5.1.2e (foto 13)

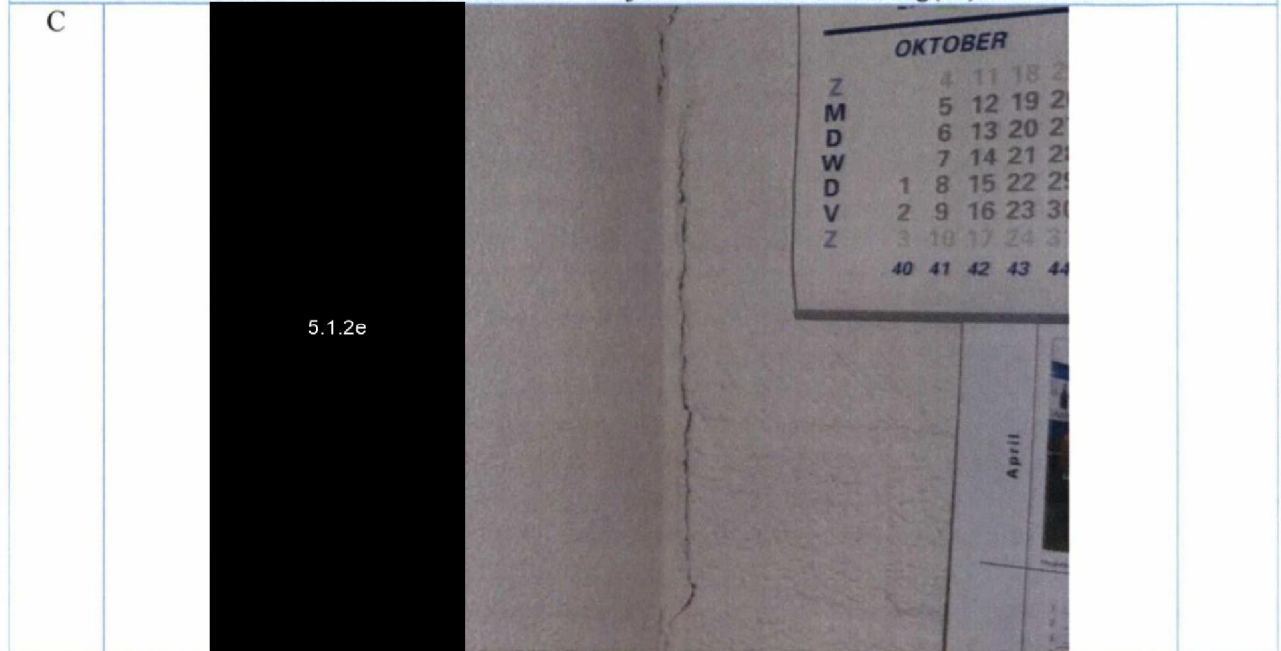
Foto 13: Aansluitnaad kantoor 5.1.2e Geen oorzakelijk verband met de beving(en).

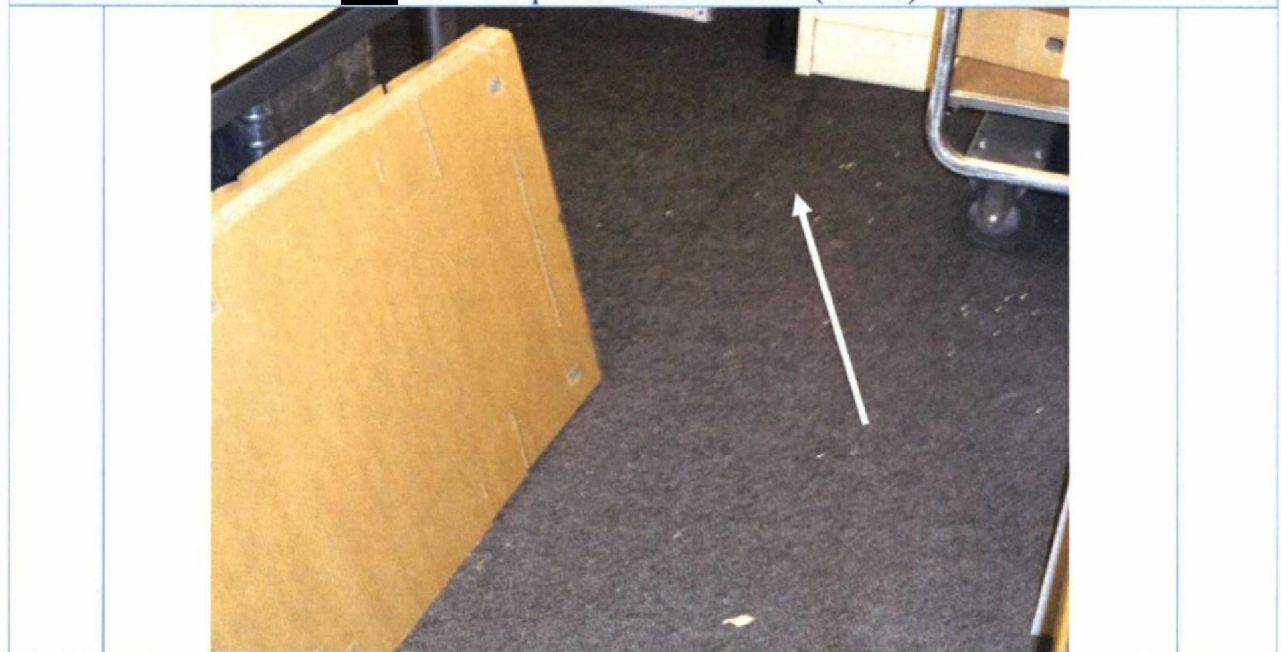
Foto 14: Overzicht kantoor 5.1.2e scheur loopt door t/m kamer 1.77 (foto 15)

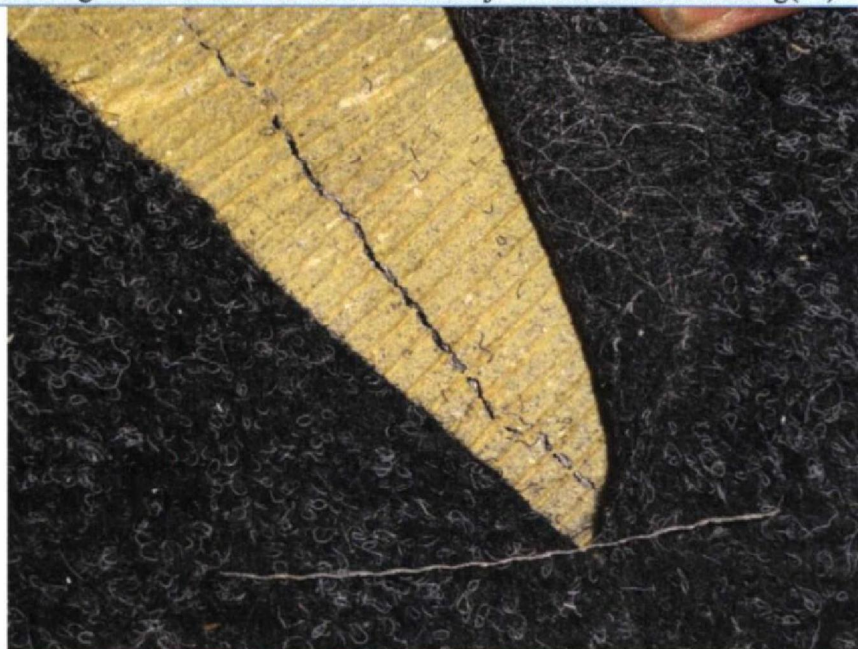
Foto 15: Scheurvorming cementdekvloer. Geen oorzakelijk verband met de beving(en).

C

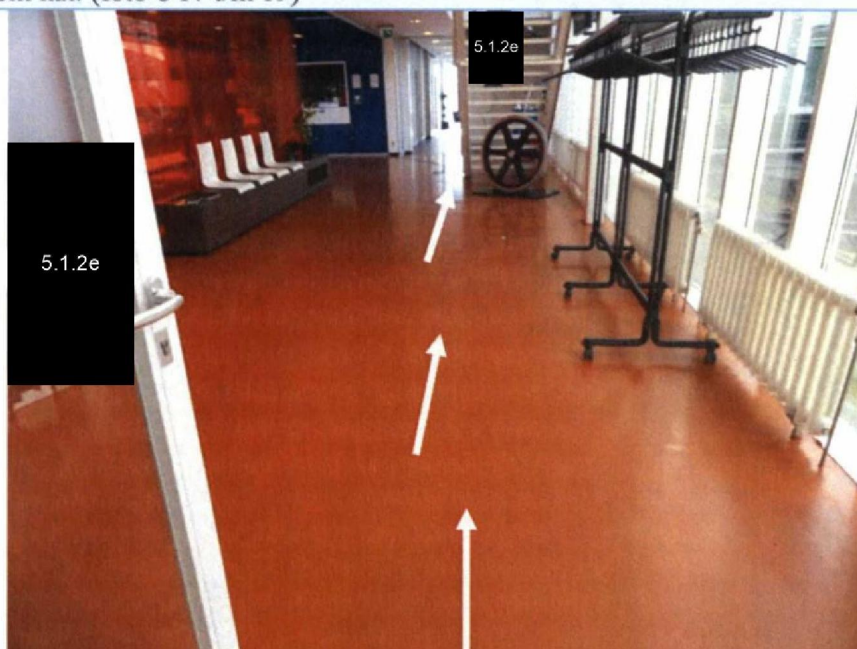
Foto 16: Overzicht hal. (foto's 17 t/m 19)

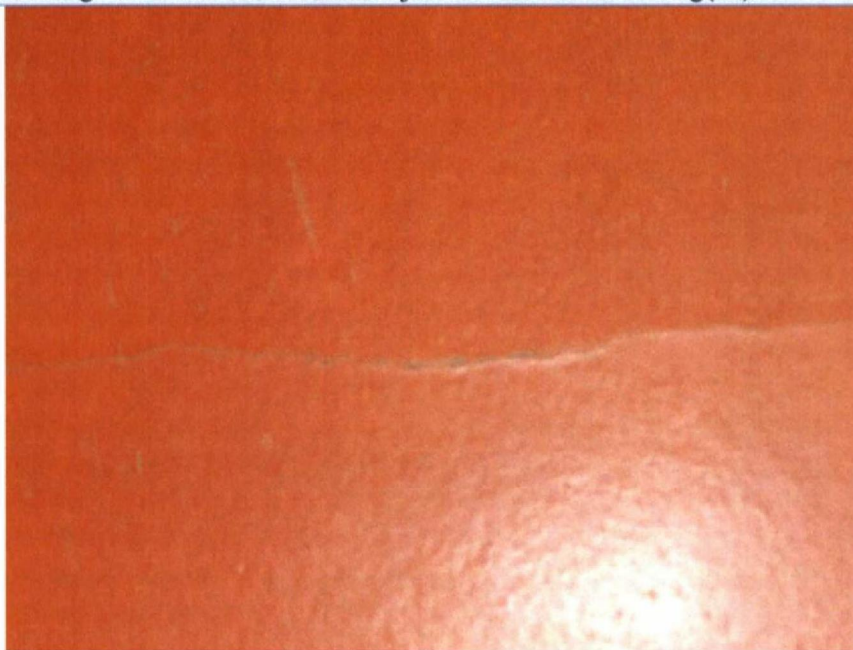
Foto 17: Scheurvorming vloer hal. Geen oorzakelijk verband met de beving(en).

C

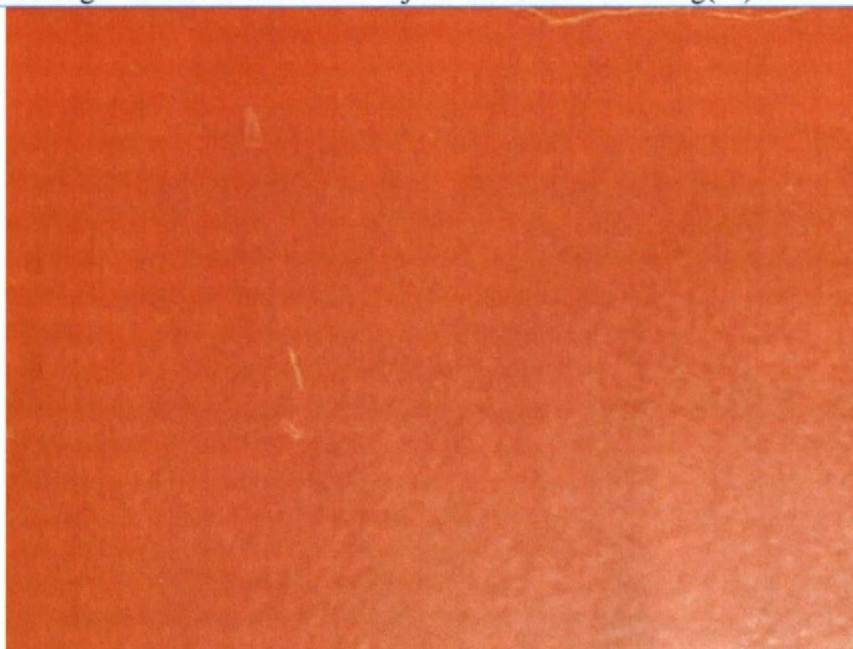
Foto 18: Scheurvorming vloer hal. Geen oorzakelijk verband met de beving(en).

C

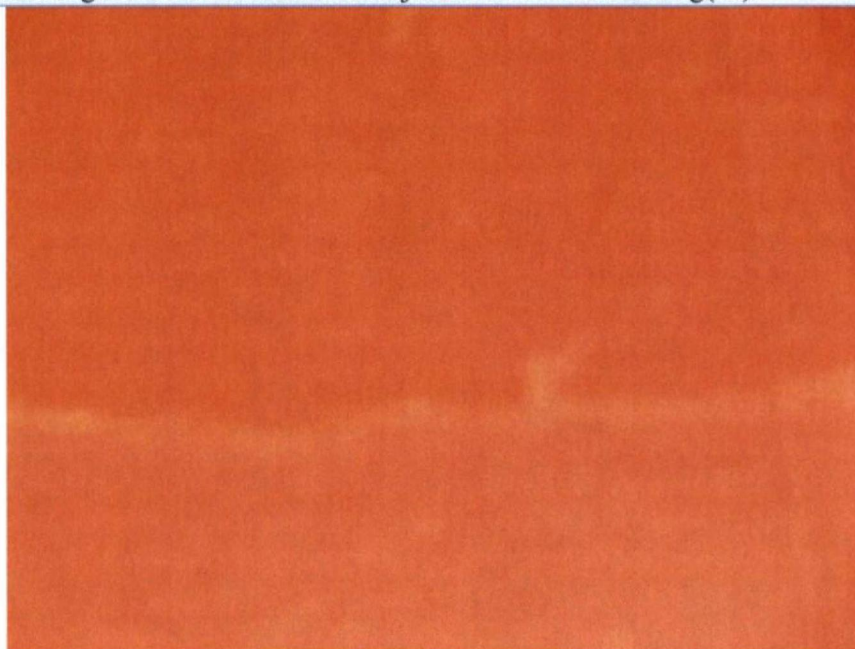
Foto 19: Scheurvorming vloer hal. Geen oorzakelijk verband met de beving(en).

C

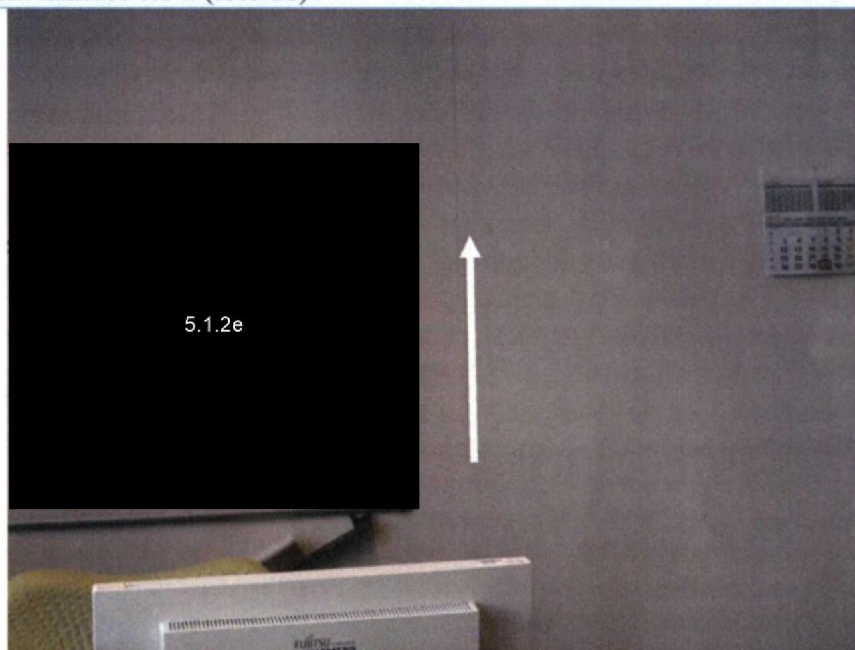
Foto 20: Overzicht kantoor 0.14. (foto 21)

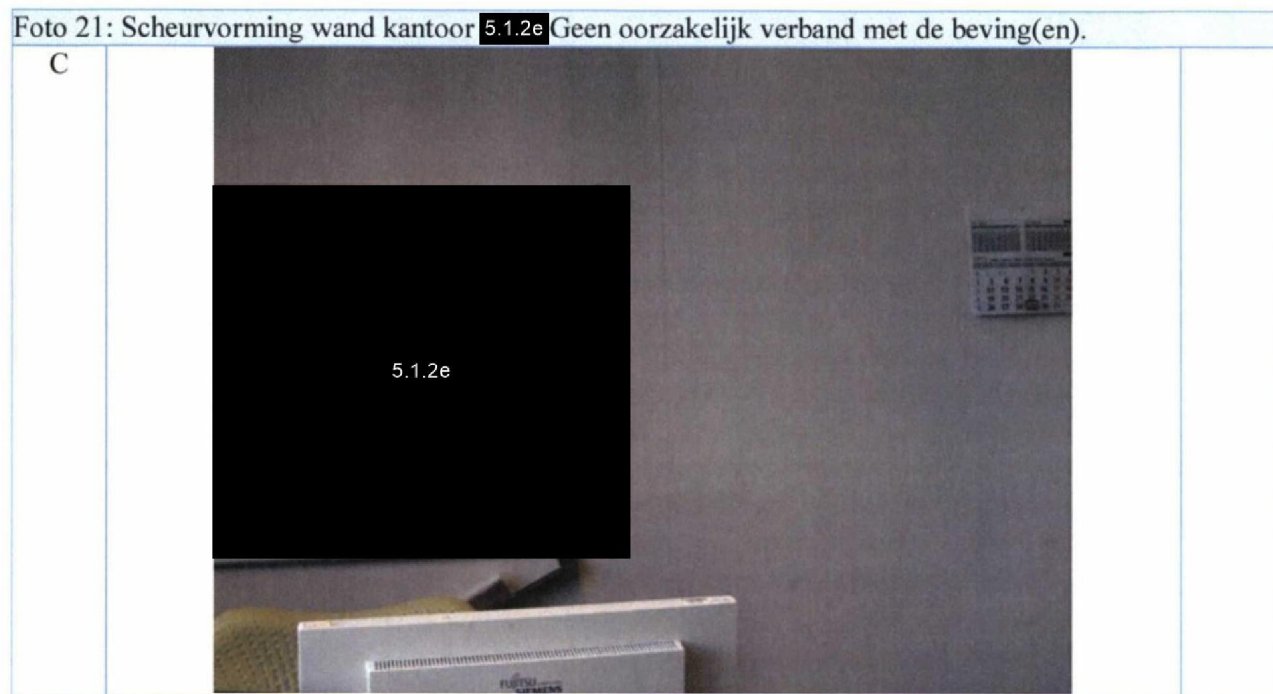
Foto 21: Scheurvorming wand kantoor 5.1.2e Geen oorzakelijk verband met de beving(en).
