**VERKORT EXPERTISERAPPORT**

Betreft : Aardbevingsschaden in Noordoost Nederland

Schademelders/opstaleigenaar : Gemeente Groningen ([REDACTED] 5.1.2e) VGM)  
Coehoornsingel 71  
9711 BP GRONINGEN  
Telefoon: [REDACTED] 5.1.2e  
Emailadres: [REDACTED] 5.1.2e @ groningen.nl

Dossiernummer	Schade expert	Telefoon	Mobiel:
70043	5.1.2e	+31(0)10 - 5.1.2e	+ 5.1.2e
Plaatsnaam	Naam schademelder	Telefoon schademelder	Email expert
Groningen	Gemeente Groningen 5.1.2e VGM)	5.1.2e 5.1.2e	5.1.2e@dekra.com
Versie	Omschrijving	Datum	
1.0	Schade Coehoorsingel 71 9711BP Groningen	29-04-2015

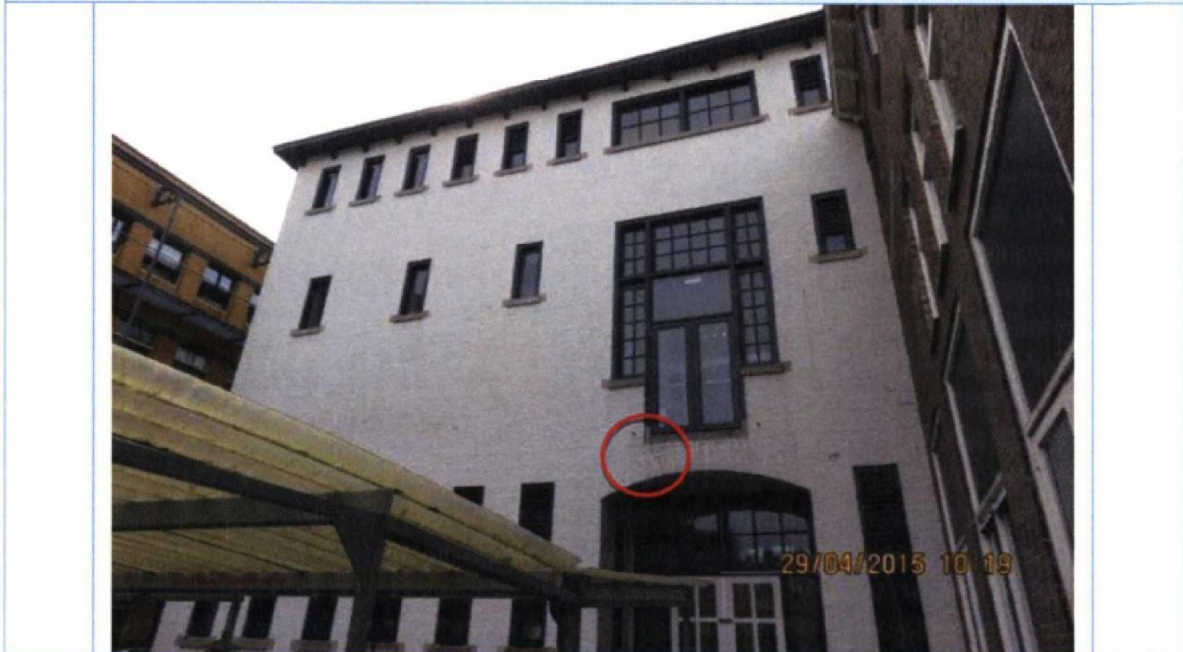
Foto 2. Detail foto 1. "Oude" scheurvorming in metselwerk. Geen gerelateerde bevestigingschade. Naar alle waarschijnlijkheid zetting. Niet significant toegenomen.

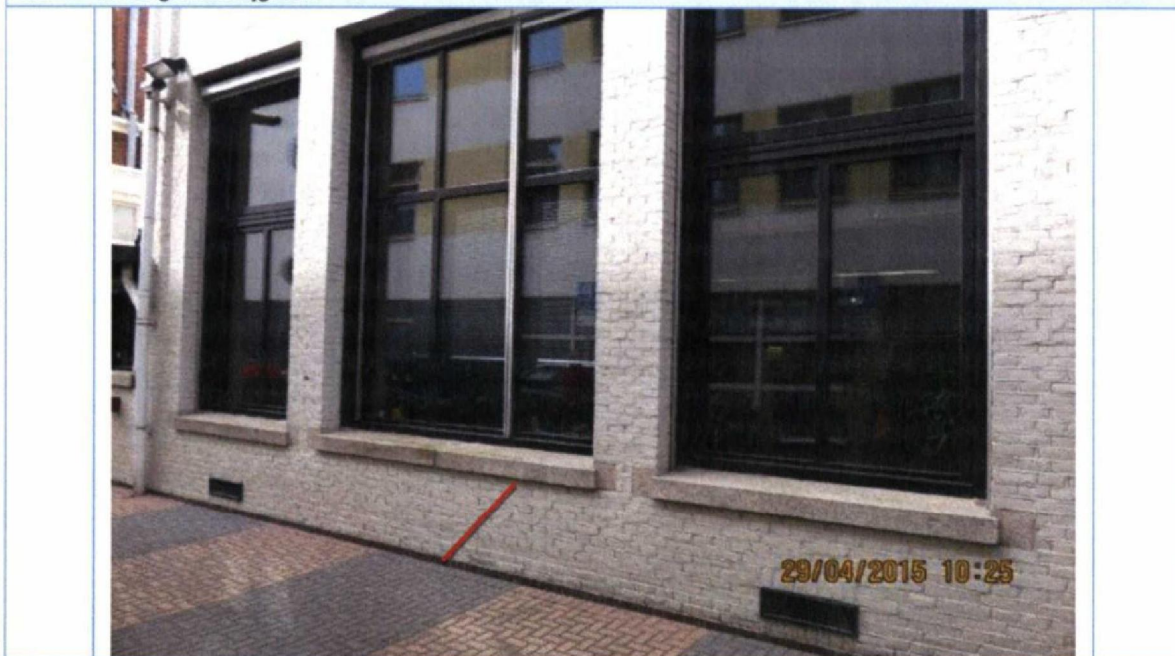
Foto 5. Detail foto 4. "Oude" scheurvorming in metselwerk, voegen. Niet significant toegenomen. Geen gerelateerde bevestigingschade. Naar alle waarschijnlijkheid zetting.

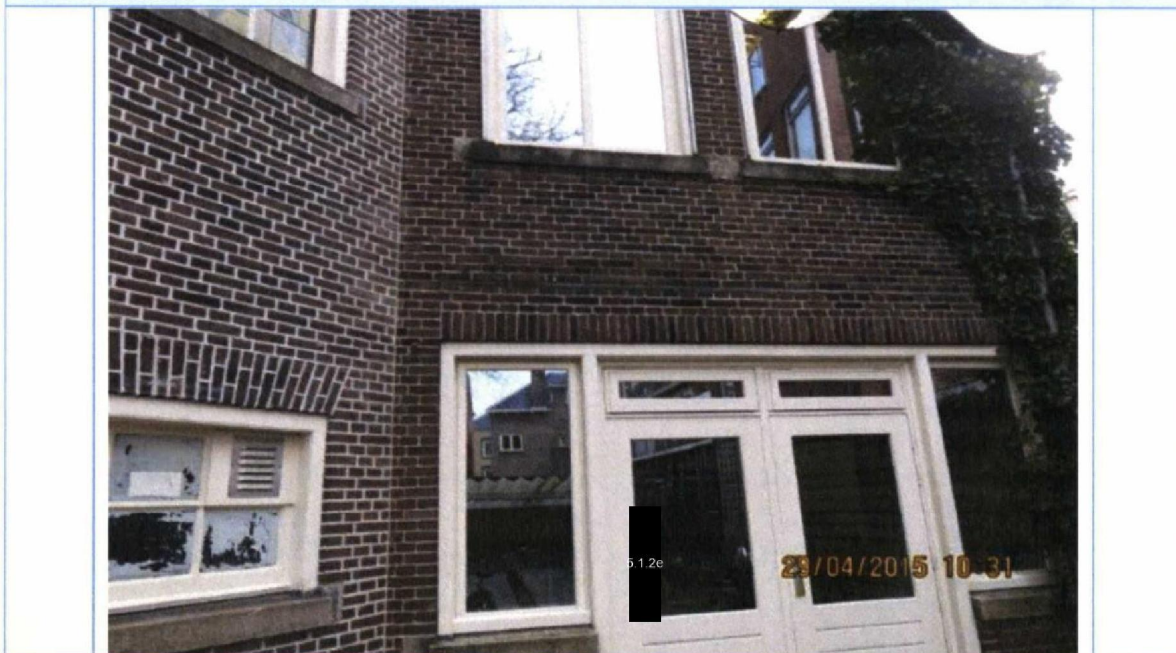
Foto 11. Detail foto 10. Naar buiten gedrukt metselwerk. Reeds eerder hersteld. Niet significant toegenomen. Geen gerelateerde bevestigingschade.

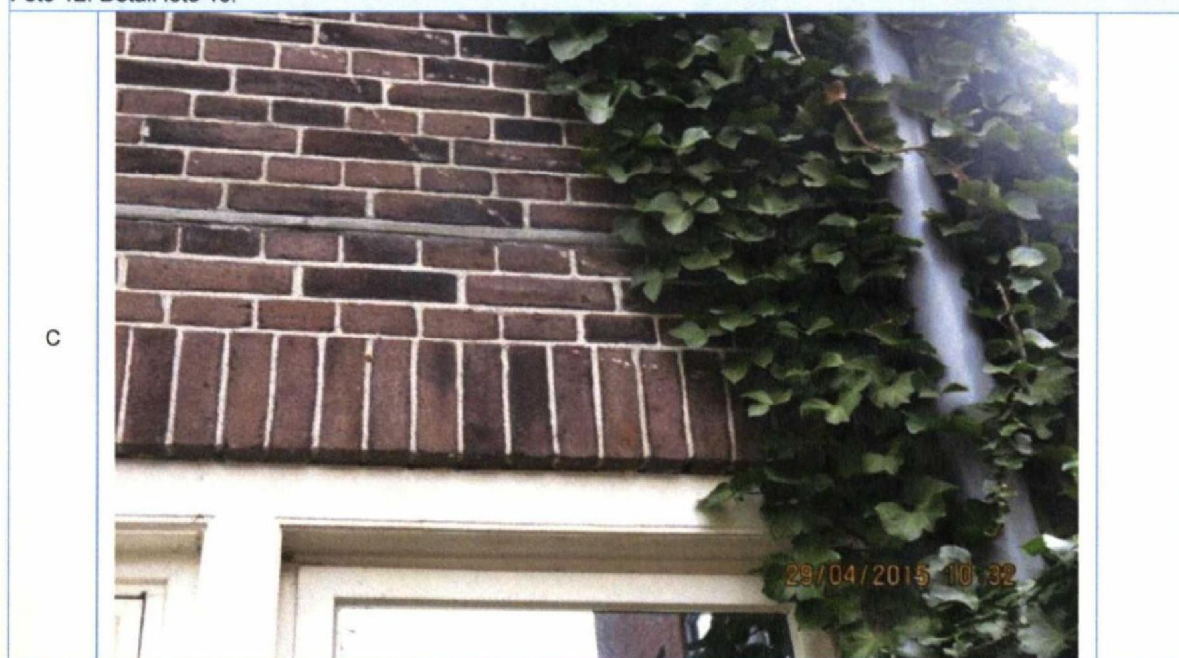
Foto 13. Verspringing, erker. Scheurvorming in metselwerk. Voegwerk reeds eerder hersteld, geen hernieuwde scheurvorming. Geen beving gerelateerde schade.

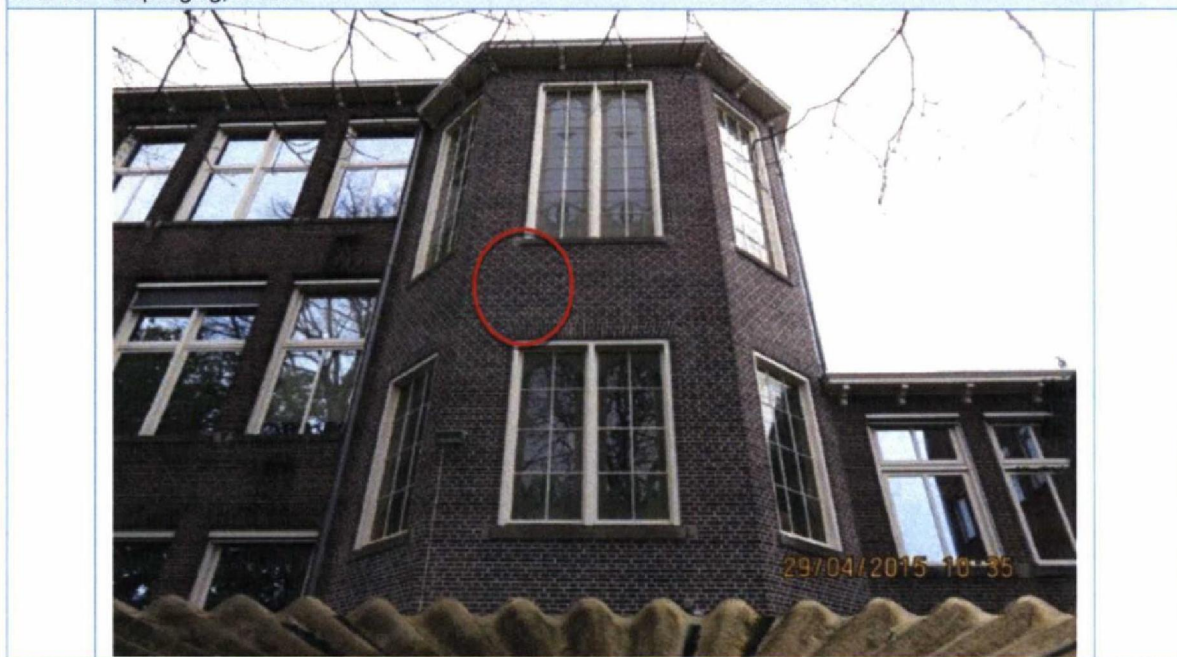
Foto 16. Detail foto 15. "Oude" scheurvorming in metselwerk. Voegwerk reeds eerder hersteld, geen hernieuwde scheurvorming. Geen beving gerelateerde schade.

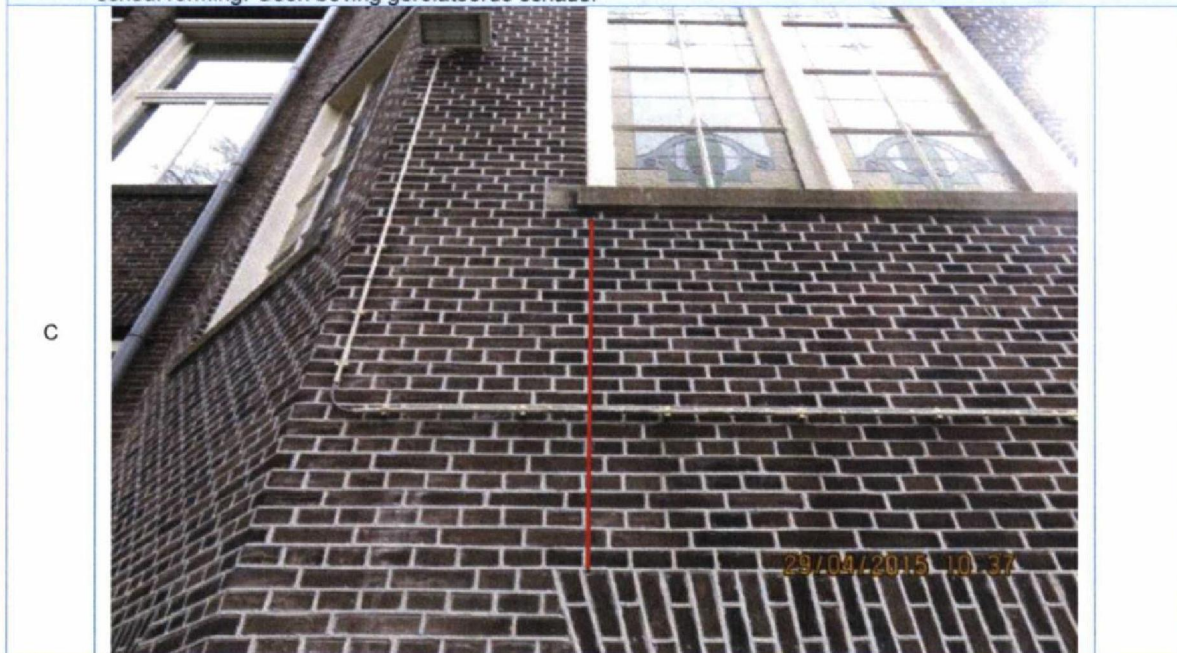
Foto 17. "Oude" scheurvorming in metselwerk. (middendeel erker) Voegwerk reeds eerder hersteld. Niet significant toegenomen/hernieuwd.

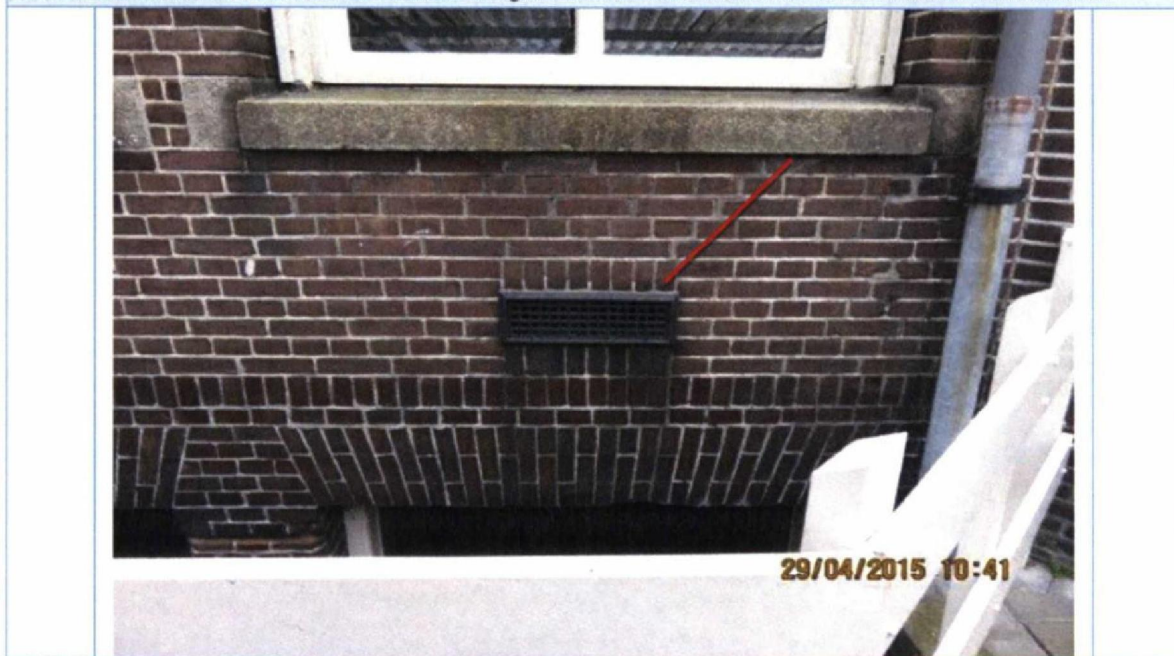
Foto 22. Detail foto 21. Verergerde scheurvorming in voegen. (recente scheur). Gescheurde voegen diep uitkrabben en opnieuw aanbrengen. Voeg(mortel) toepassen die qua samenstelling, hardheid, kleur en uiterlijk gelijk is als rondom gelegen bestaande voeg.

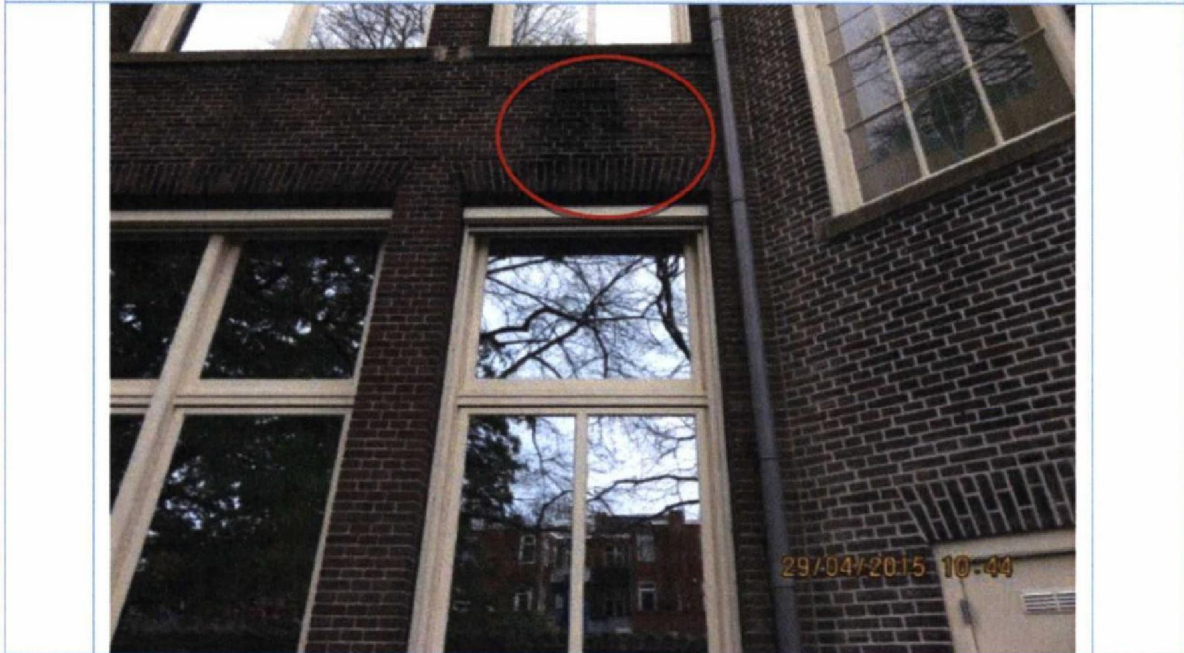
Foto 24. Detail foto 23. "Oude" scheurvorming in metselwerk. Geen beving gerelateerde schade. Naar alle waarschijnlijkheid zetting. Niet significant toegenomen.

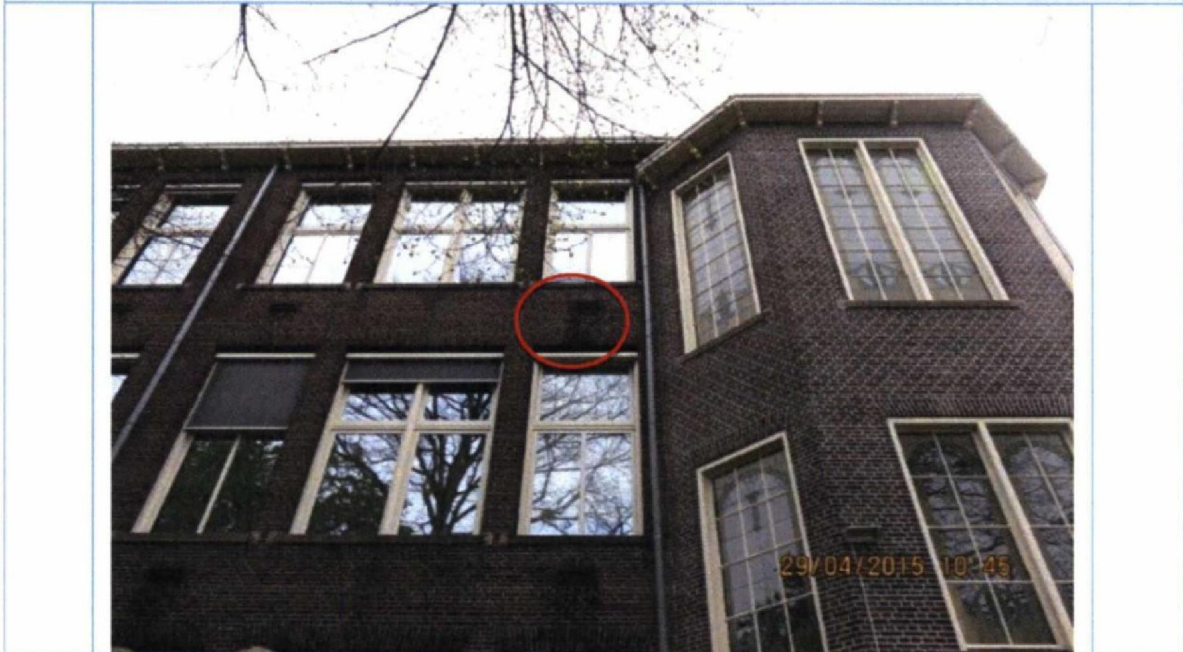
Foto 26. Detail foto 25. "Oude" scheurvorming in metselwerk. Geen gerelateerde bevestigsschade. Naar alle waarschijnlijkheid zetting. Niet significant toegenomen.

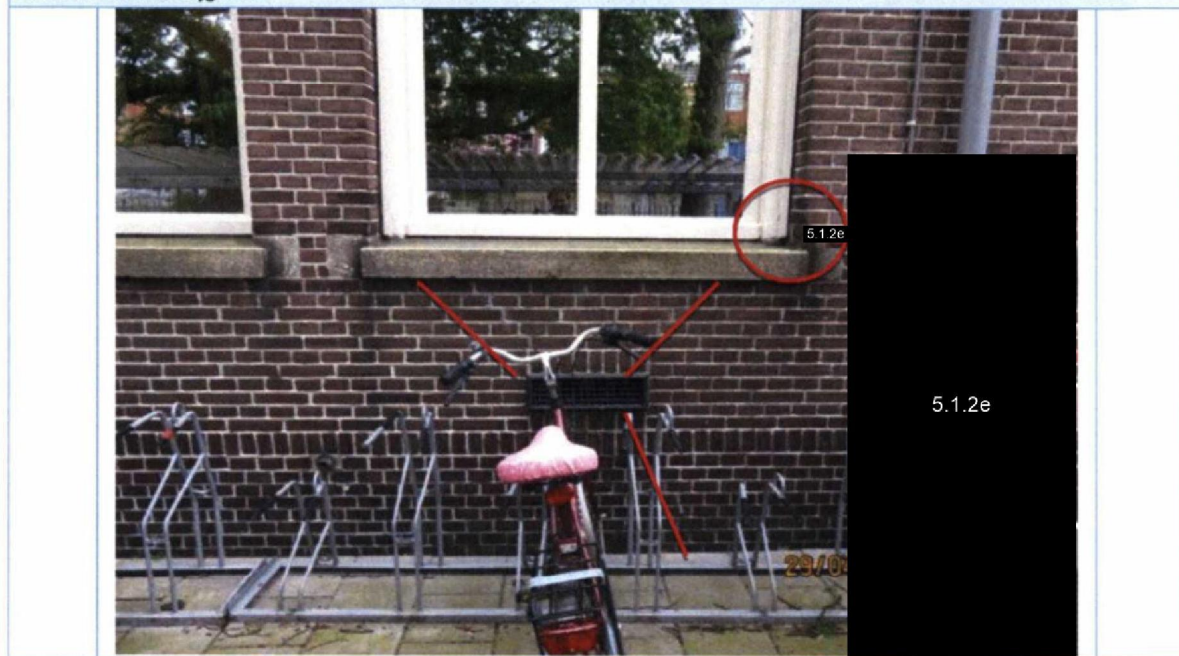
Foto 28. Reeds herstelde scheurvorming, bijgekleurde gevelstenen. Niet hernieuwd, dan wel significant toegenomen. Geen gerelateerde bevestigsschade.

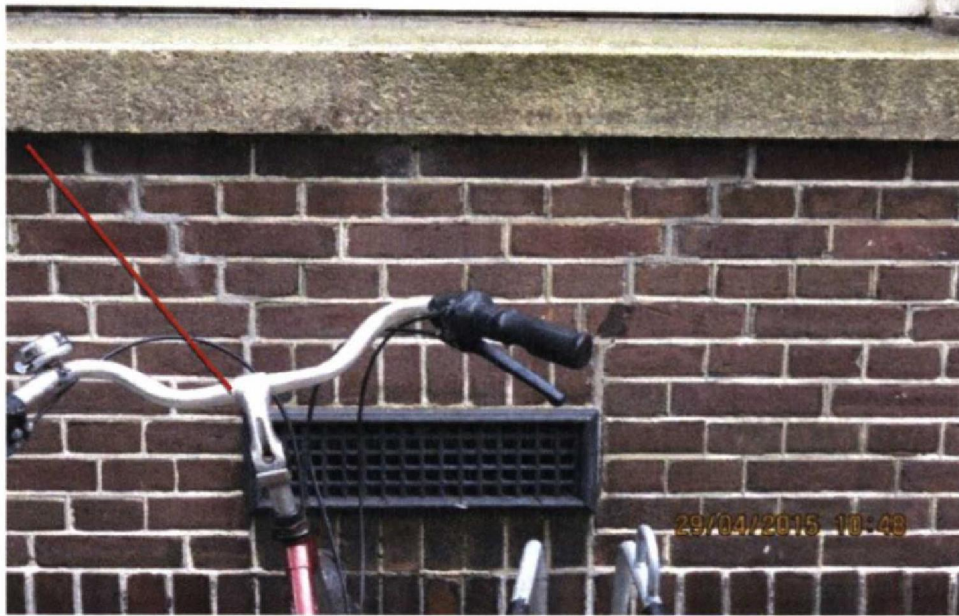
Foto 30. Detail foto 27. Hernieuwde scheurvorming in voegwerk, deels zetting. (recente scheur). Gescheurde voegen diep uitkrabben en opnieuw aanbrengen. Voeg(mortel) toepassen die qua samenstelling, hardheid, kleur en uiterlijk gelijk is als rondom gelegen bestaande voeg. Gebroken steen herstellen met epoxy vulmateriaal op kleur.

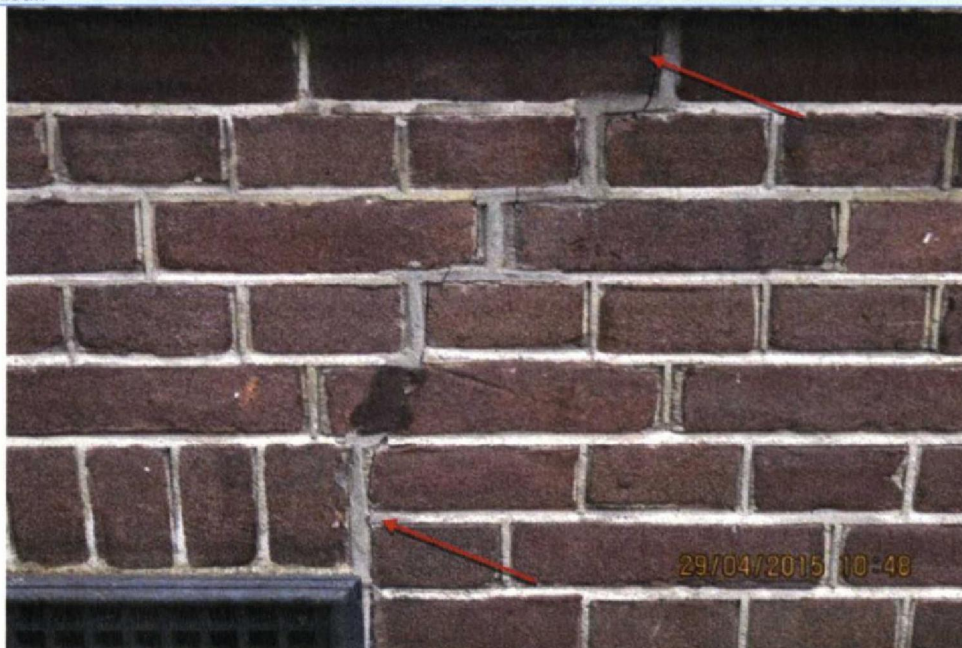
Foto 31. Detail foto 27. "Oude"scheurvorming in voegwerk. Reeds eerder hersteld. Niet hernieuwd, dan wel significant toegenomen. Geen gerelateerde bevestigingschade.

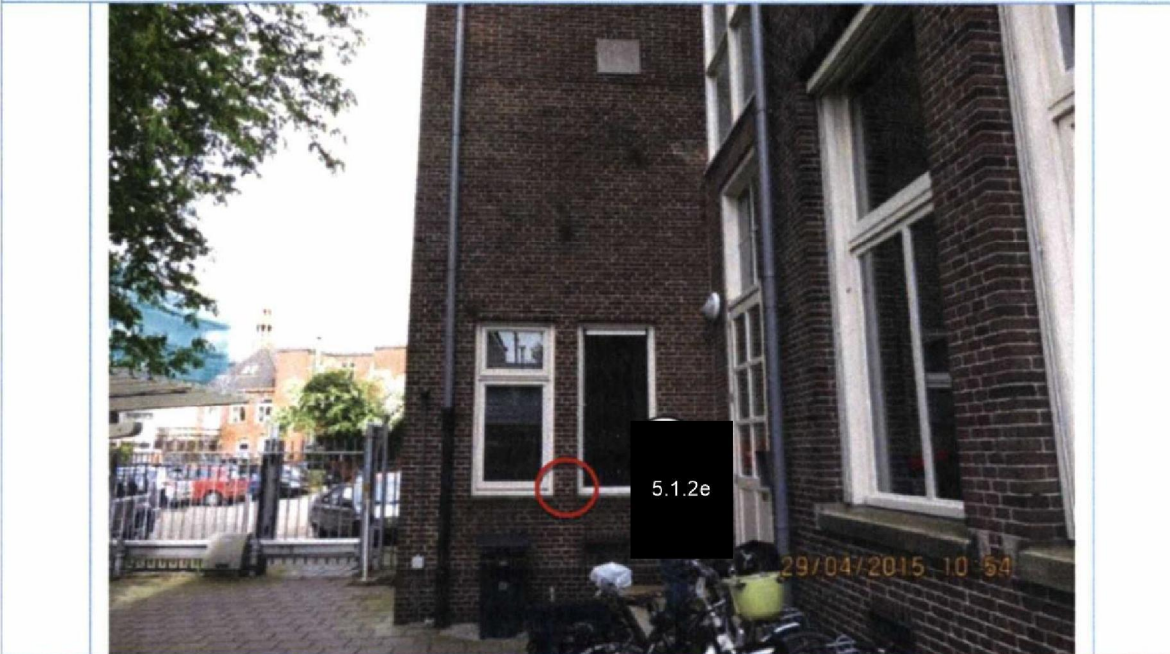
Foto 38. Detail foto 37. "Oude"scheurvorming in metselwerk. Reeds eerder hersteld. Niet hernieuwd, dan wel significant toegenomen. Geen gerelateerde bevestigsschade.

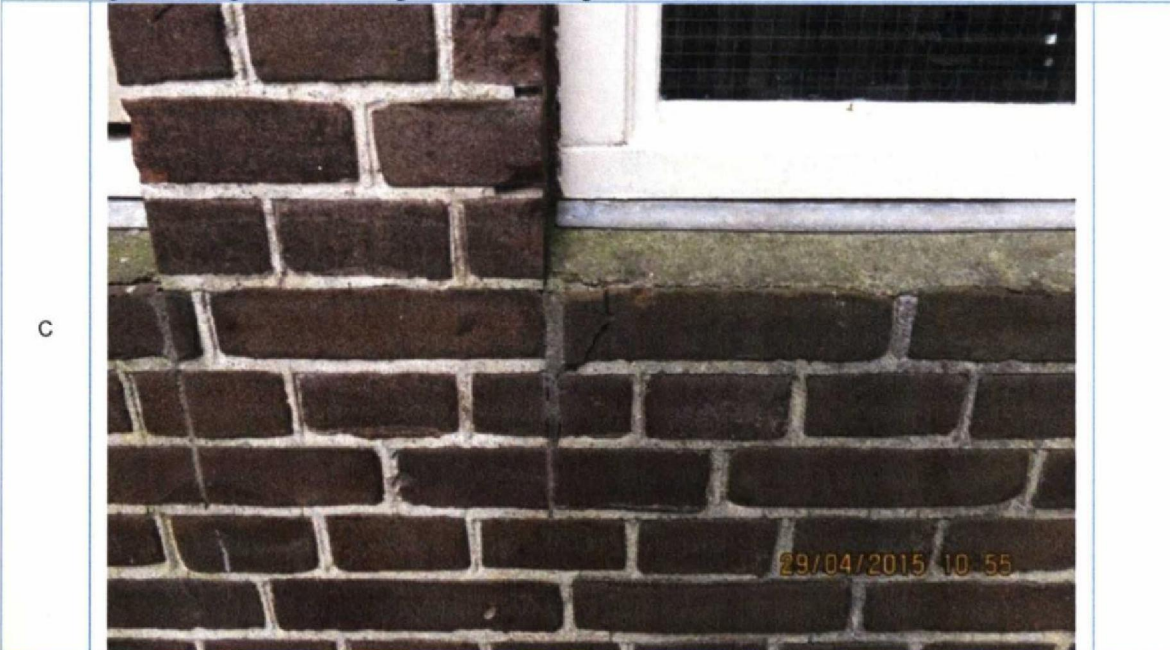
Foto 38. Scheurvorming in voegen en gevelstenen, reeds eerder hersteld. Niet significant toegenomen. Naar alle waarschijnlijkheid een voortschrijdende zetting. Geen gerelateerde bevestigsschade.

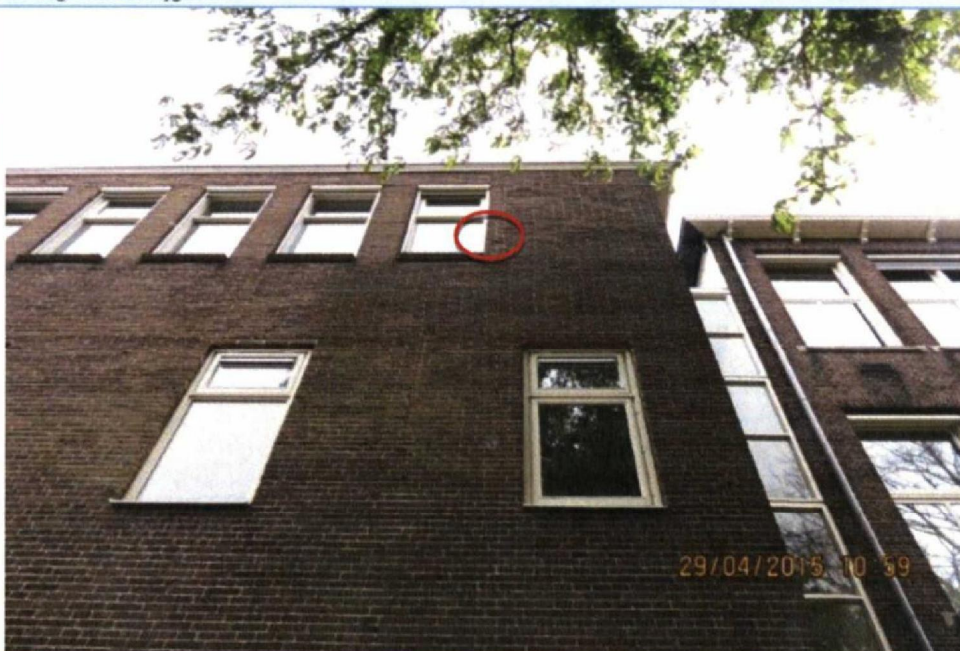
Foto 46. Detail foto 46. Scheurvorming, en deels ontbreken van gevelsteen. Geen gerelateerde bevestigsschade. Naar alle waarschijnlijkheid locatie kozijnanker.

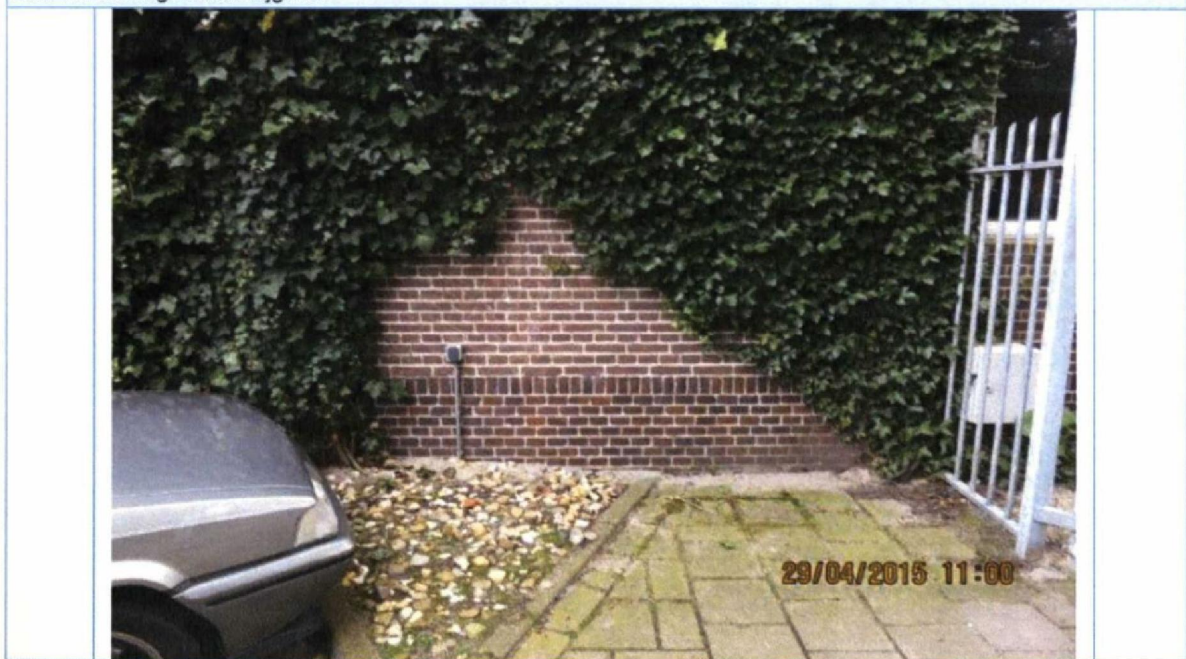
Foto 48. Detail foto 47. "Oude"scheurvorming in metselwerk. Niet significant toegenomen. Geen gerelateerde bevestigsschade.

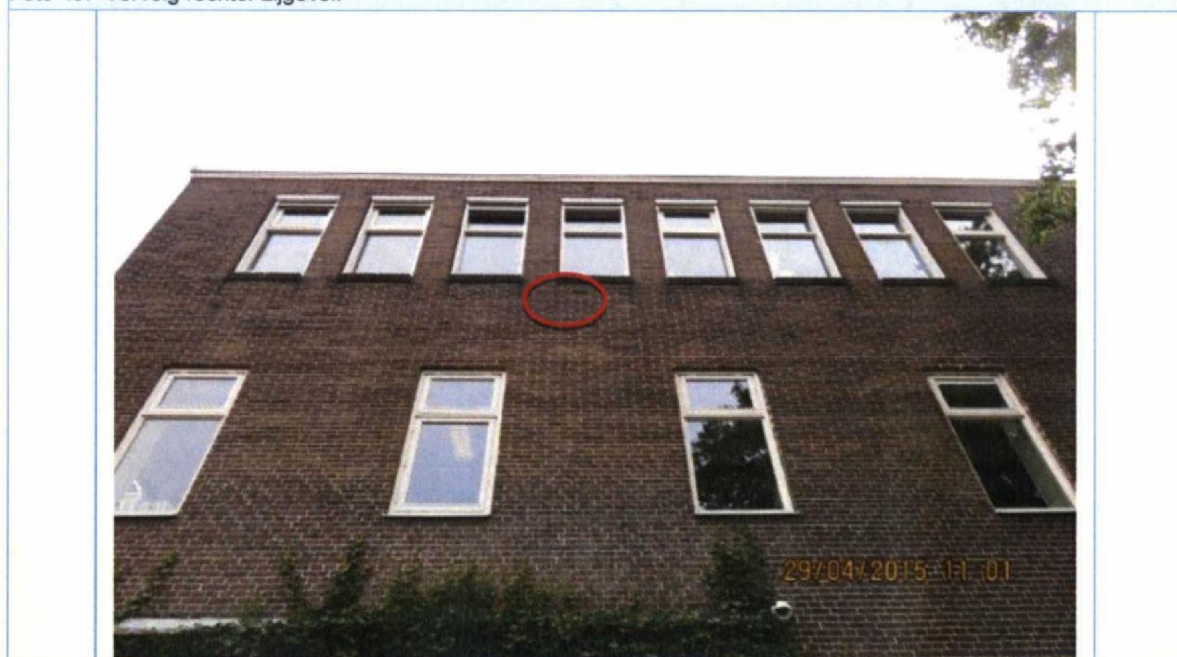
Foto 50. Detail foto 50. Deels ontbreken van metselwerk. Geen gerelateerde bevestigsschade.

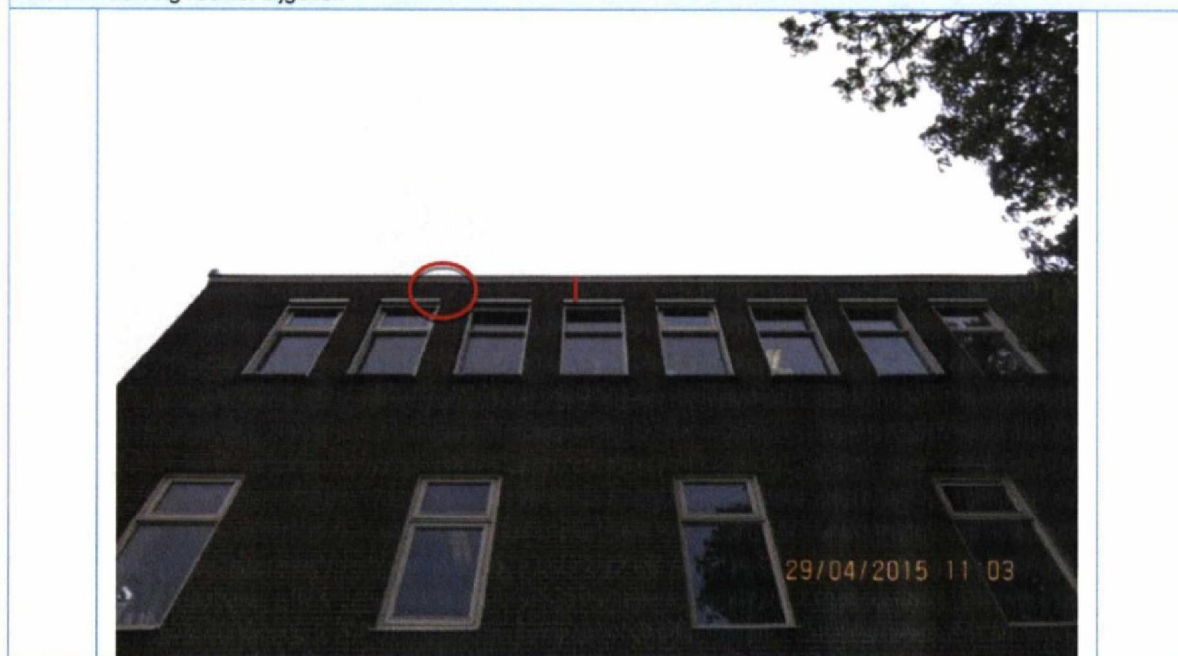
Foto 52. Detail foto 52. "Oude" scheurvorming in metselwerk. Niet significant toegenomen. Geen gerelateerde bevestigsschade.

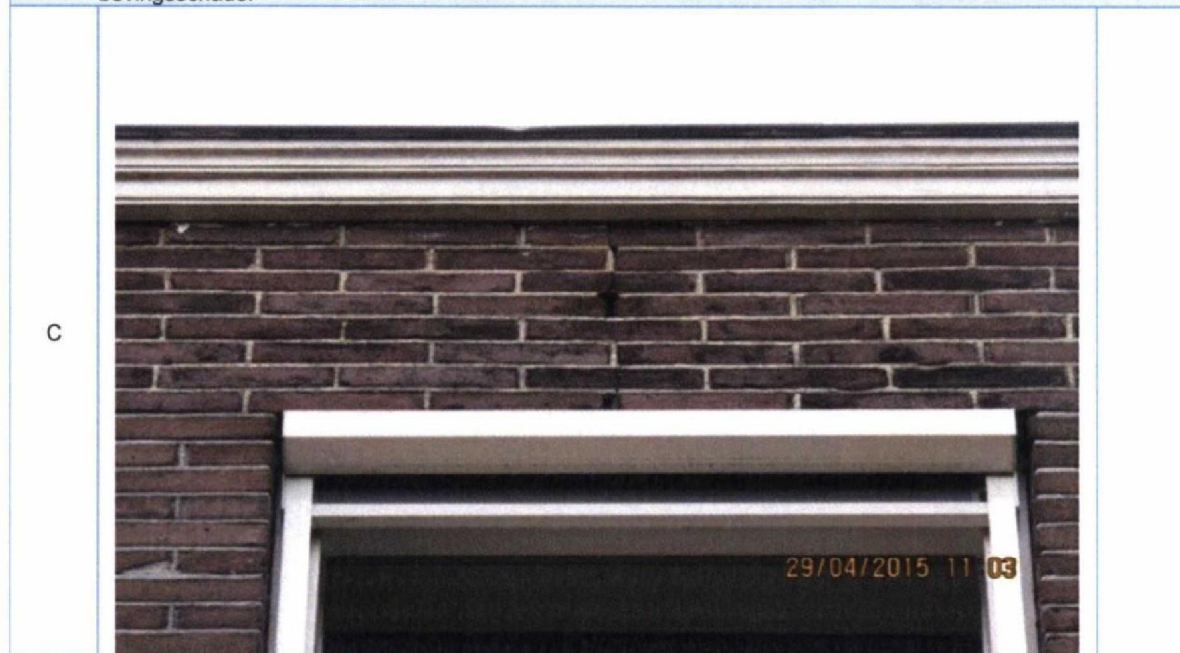
Foto 53. Detail foto 52. Naar buiten gedrukte gevelsteen. Geen gerelateerde bevestigsschade.

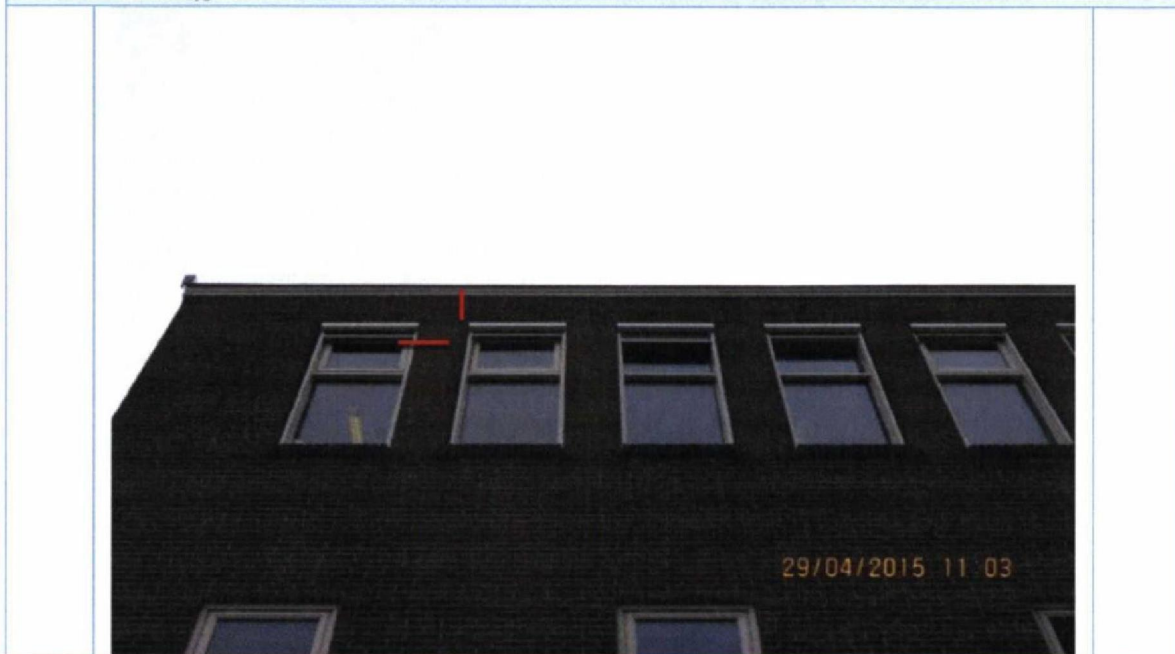
Foto 55. Detail foto 55. "Oude" scheurvorming en naar buiten gedrukt metselwerk. Niet significant toegenomen. Geen gerelateerde bevestigingschade.

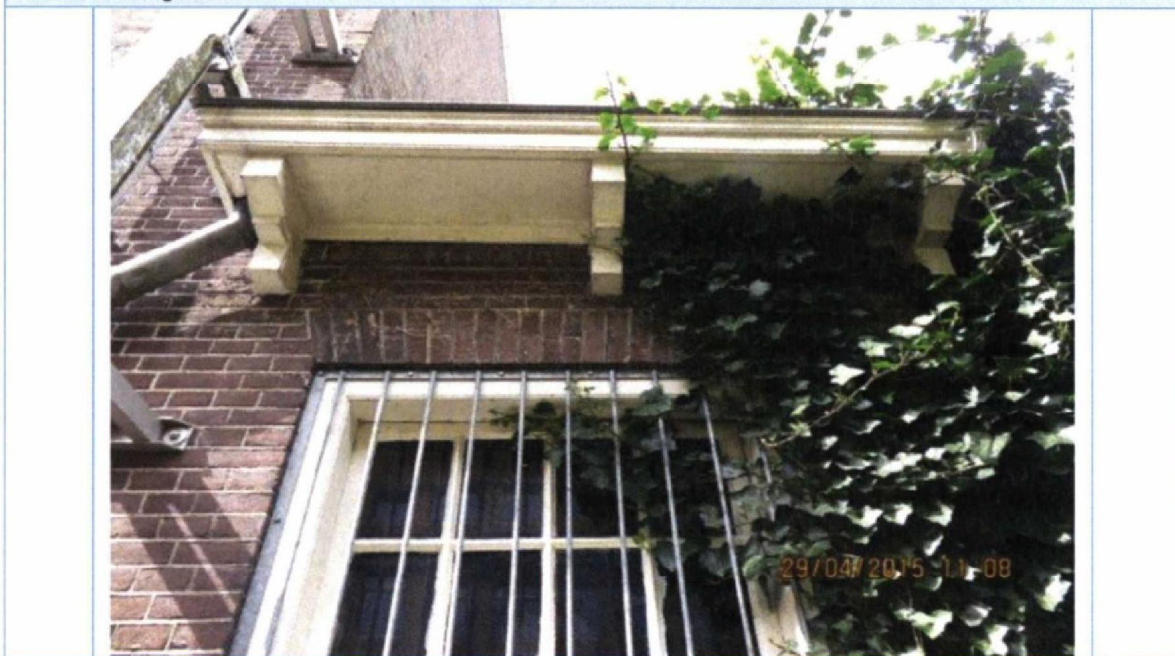
Foto 59. Detail foto 58. "Oude" scheurvorming in voegen. Niet significant toegenomen. Geen gerelateerde bevestigingschade.

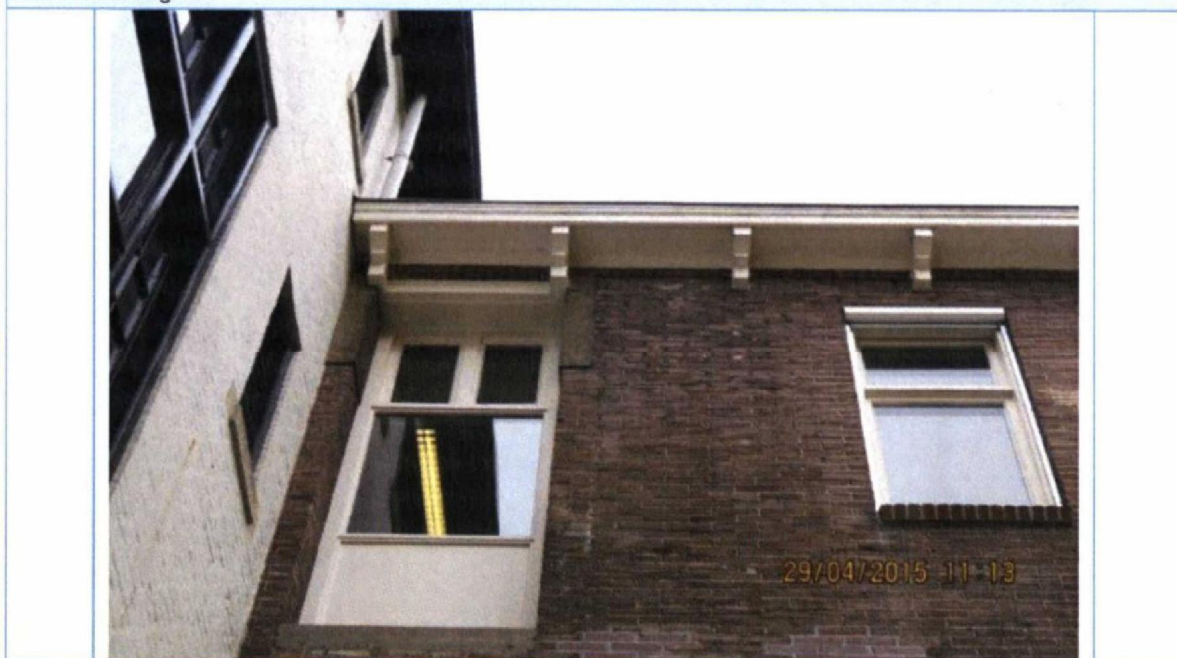
Foto 62. Detail foto 62. "Oude" scheurvorming in stucwerk. (deels ontbreken van stucwerk). Geen gerelateerde bevestigsschade.

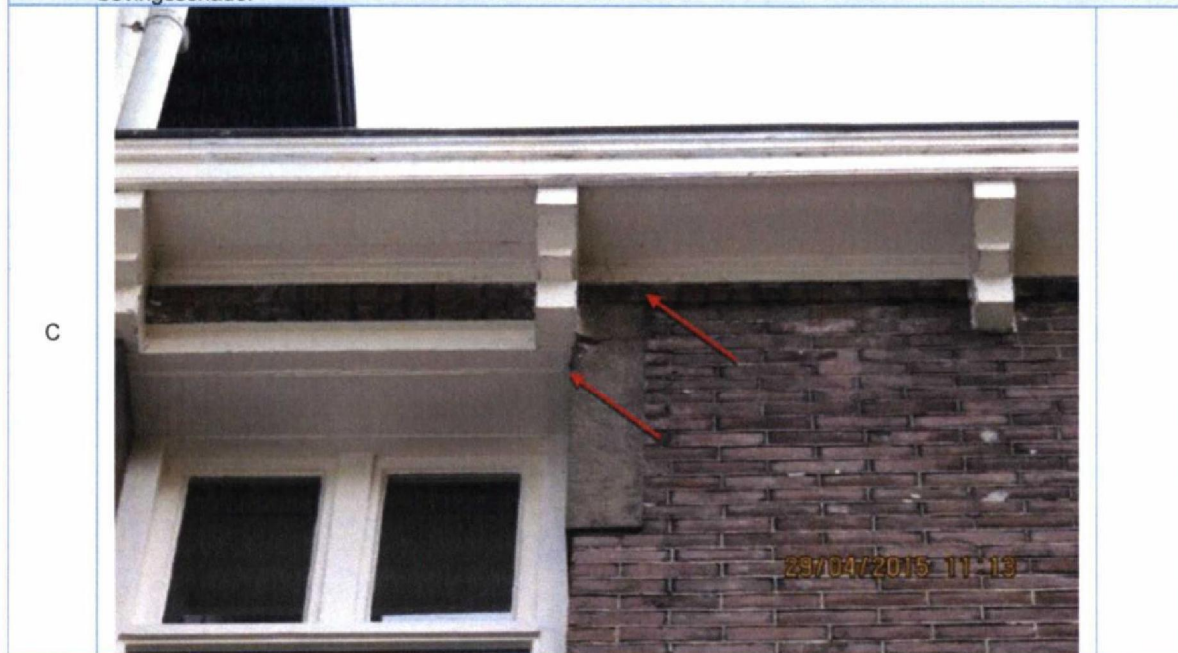
Foto 63. Detail foto 62. "Oude" scheurvorming in metselwerk. Niet significant toegenomen. Geen gerelateerde bevestigsschade.

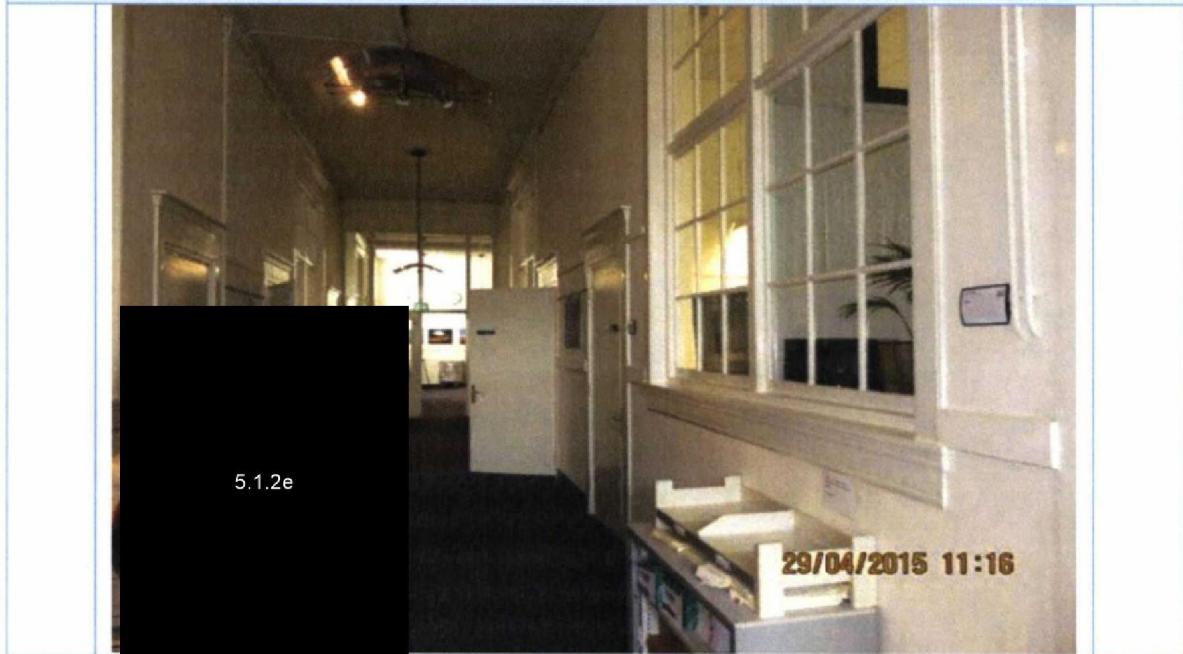
Foto 65. Gang, begane grond. Scheurvorming in stucwerk. Lengte ca. 1,00 meter. Stucwerk t.p.v. scheur verwijderen. Achterliggende scheur diep uitkrabben en herstellen met plastisch blijvend epoxy vulmateriaal. Herstelde wanddeel uitvlakken/aanhelen aan bestaand stucwerk. Sauswerk ca. 8,0 m<sup>2</sup>.

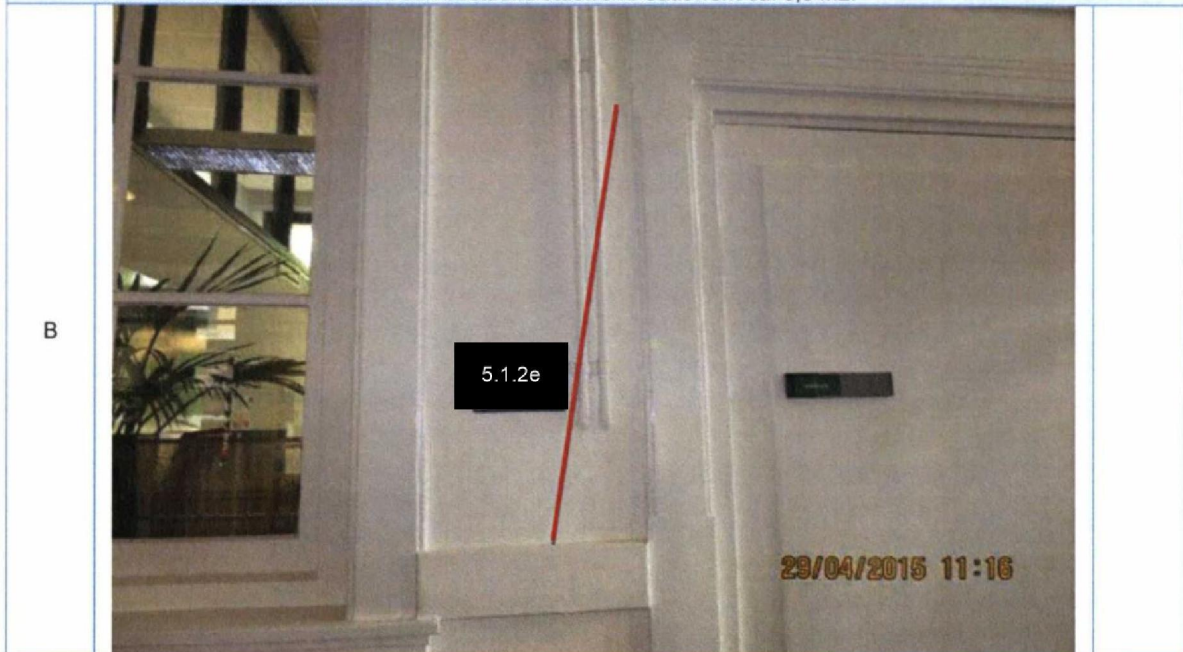
Foto 66. Gang, begane grond (achterzijde). Scheurvorming in stucwerk. Lengte ca. 1,25 meter. Stucwerk t.p.v. scheur verwijderen. Achterliggende scheur diep uitkrabben en herstellen met plastisch blijvend epoxy vulmateriaal. Herstelde wanddeel uitvlakken/aanhelen aan bestaand stucwerk. Sauswerk ca. 15,0 m2.
