TAXATIERAPPORT BEVINGSCHADE
MELDING 19171
AKELEIWEG 69, 9731 JC GRONINGEN
(GRONINGEN)

ID1390784; 19171/1

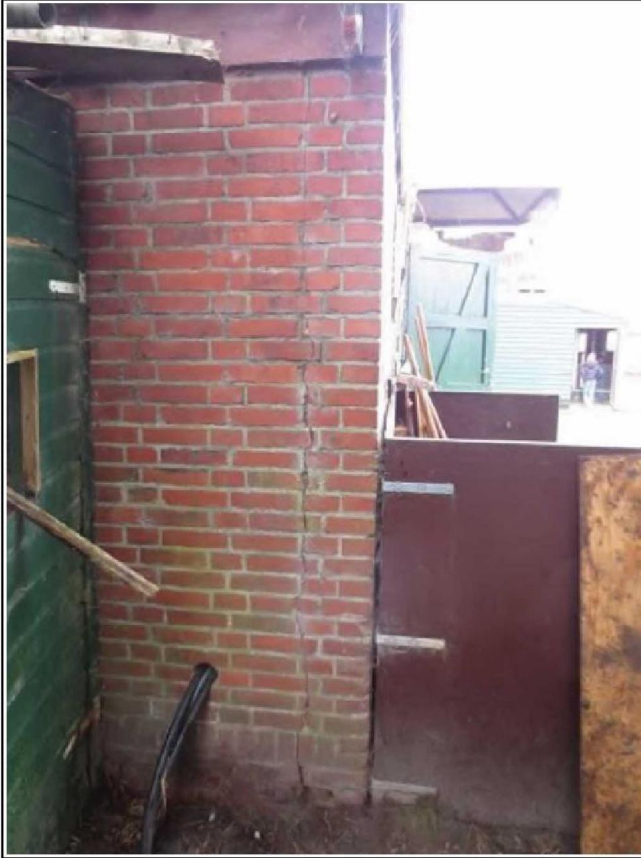
Nr	Foto	Schade	Locatie	Categorie	Oorzaak gebrek
1	IMG_8251	2. Matige scheur: Bestaande scheurvorming in gevel metselwerk	Zijgevel - links.	C	Niet traceerbaar, schade van voor beving.
2	IMG_8252, IMG_8253	2. Matige scheur: Scheurvorming in gevel metselwerk incl gebroken stenen.	Zijgevel - links.	B	A.g.v. trilling door beving verergerd.
3	IMG_8259, IMG_8256, IMG_8255	2. Matige scheur: Scheurvorming in betonvloer.	Binnenzijde - schuur.	B	A.g.v. trilling door beving verergerd.
4	IMG_8257, IMG_8258	3. Lichte scheur: Bestaande scheurvorming in vloer.	Binnen - schuur.	C	Niet traceerbaar, schade van voor beving.

Schade 1, Bestaande scheurvorming in gevel metselwerk (IMG_8251)

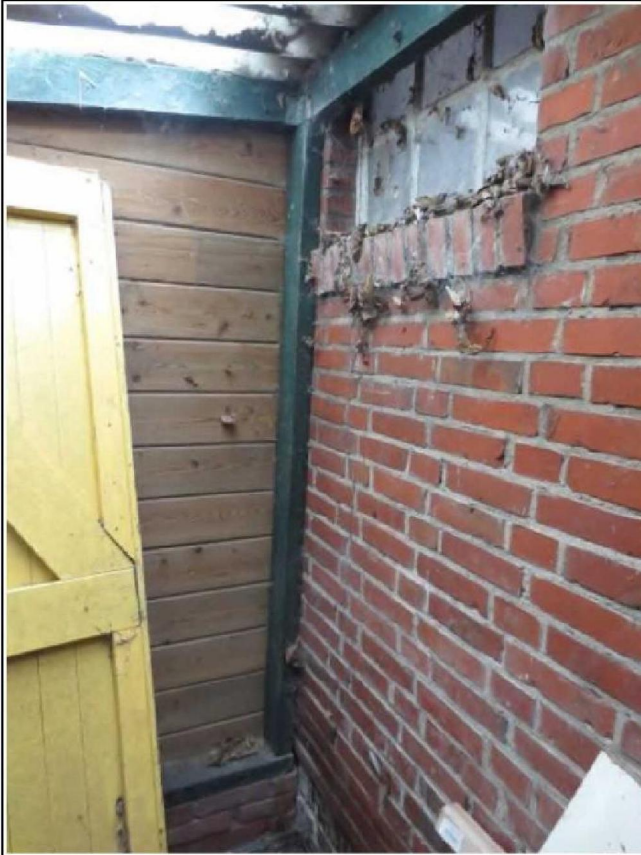
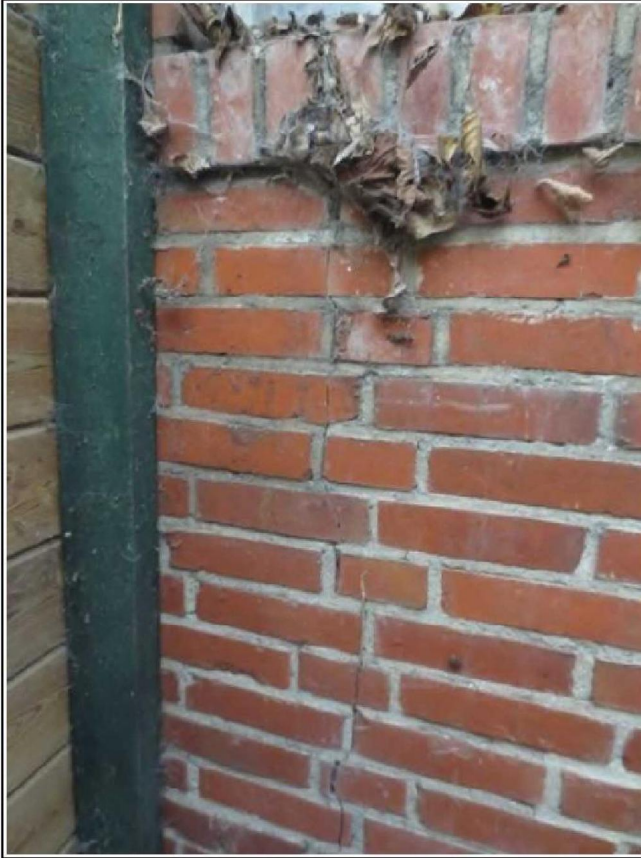
Schade 2, Scheurvorming in gevel metselwerk incl. gebroken stenen. (IMG_8252)

Schade 2, Scheurvorming in gevel metselwerk incl. gebroken stenen. (IMG_8253)

Nr	Foto	Schade	Locatie	Maatregel [hoeveelheid]	Toelichting
2	IMG_8252, IMG_8253	2. Matige scheur: Scheurvorming in gevel metselwerk incl. gebroken stenen.	Zijgevel - links	21.2 Herstel middels lintvoegwapening [1.5 m ²]	
3	IMG_8259, IMG_8256, IMG_8255	2. Matige scheur: Scheurvorming in betonvloer.	Binnenzijde - schuur.	Overige post	NB. Kleurverschil na reparatie is mogelijk.

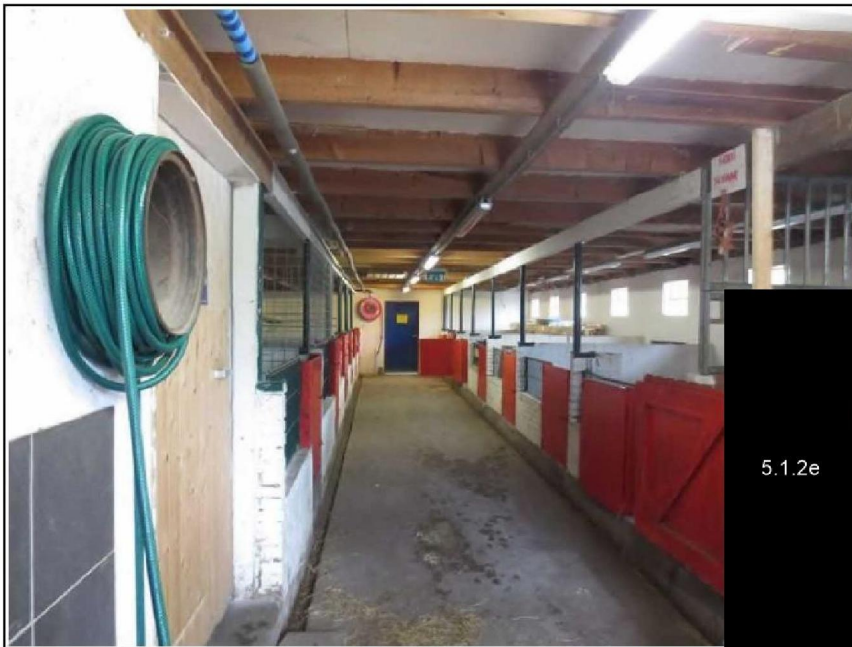
Schade 3, Scheurvorming in betonvloer. (IMG_8259)

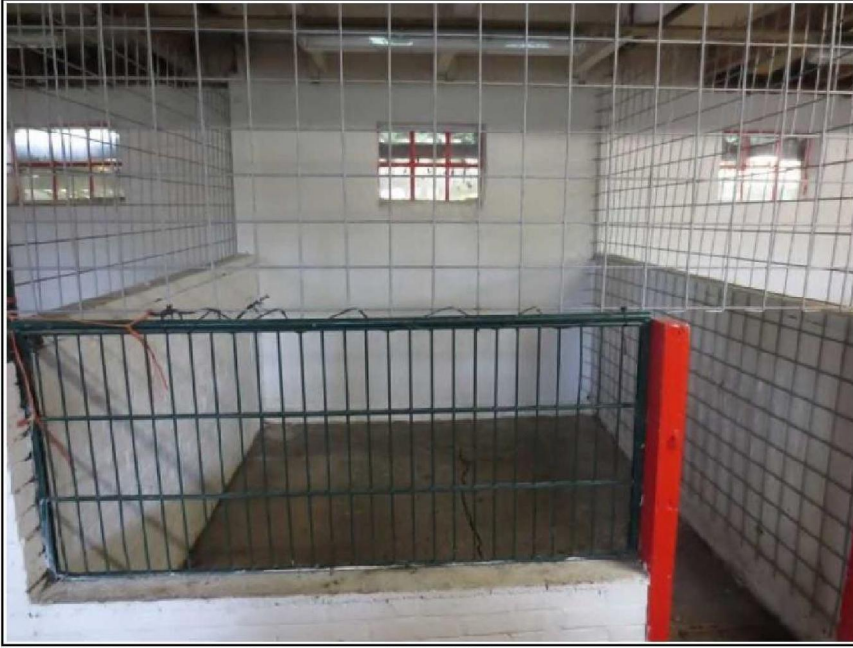
Schade 3, Scheurvorming in betonvloer. (IMG_8256)

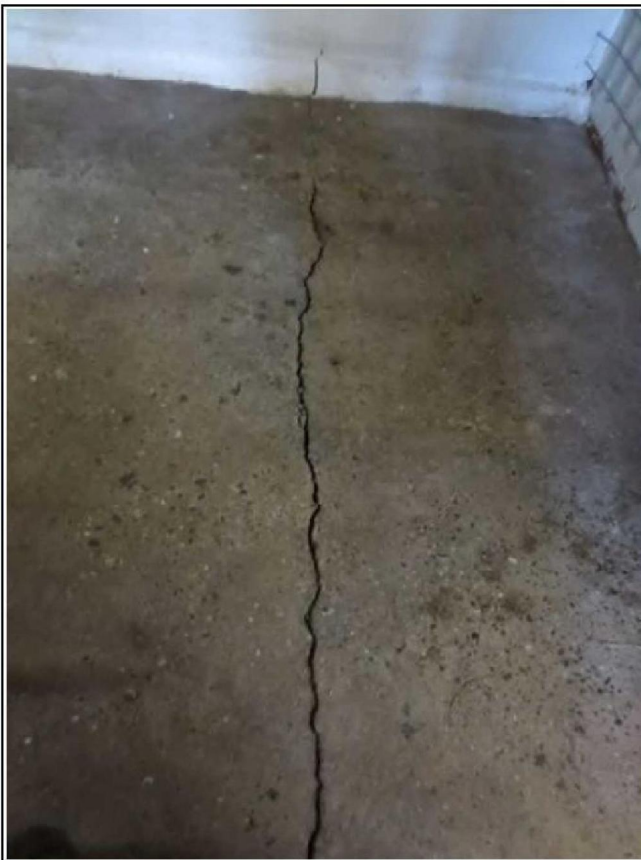
Schade 3, Scheurvorming in betonvloer. (IMG_8255)

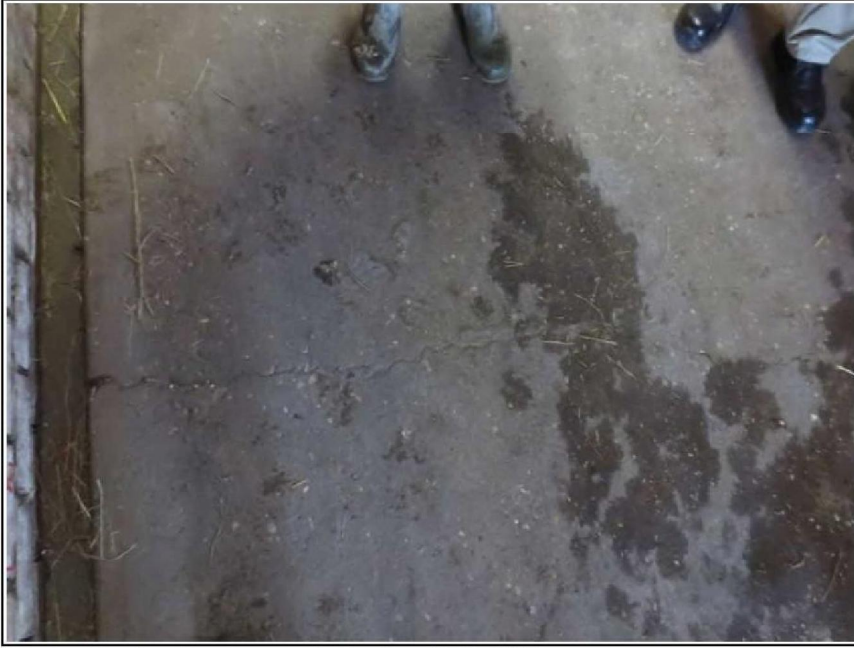
Schade 4, Bestaande scheurvorming in vloer. (IMG_8257)

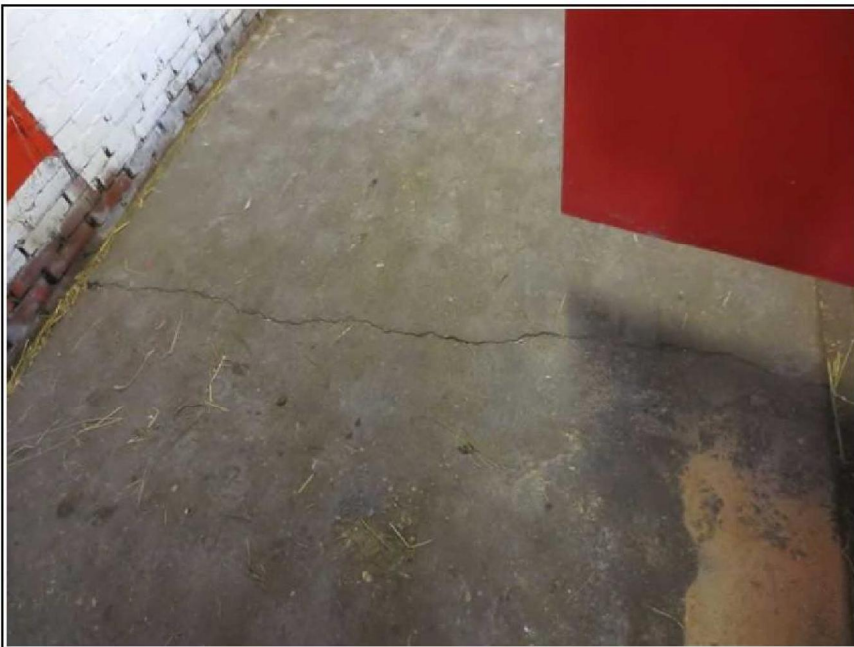
Schade 4, Bestaande scheurvorming in vloer. (IMG_8258)
