EXPERTISE RAPPORT

Betreft : Aardbevingschaden in Noordoost Nederland

Schademelder / opstaleigenaar : Gemeente Groningen
Gedempte Zuiderdiep 106A
9711HL Groningen
[REDACTED] 5.1.2e
[REDACTED] 5.1.2e@groningen.nl

Rapportagedatum : 08-06-2015

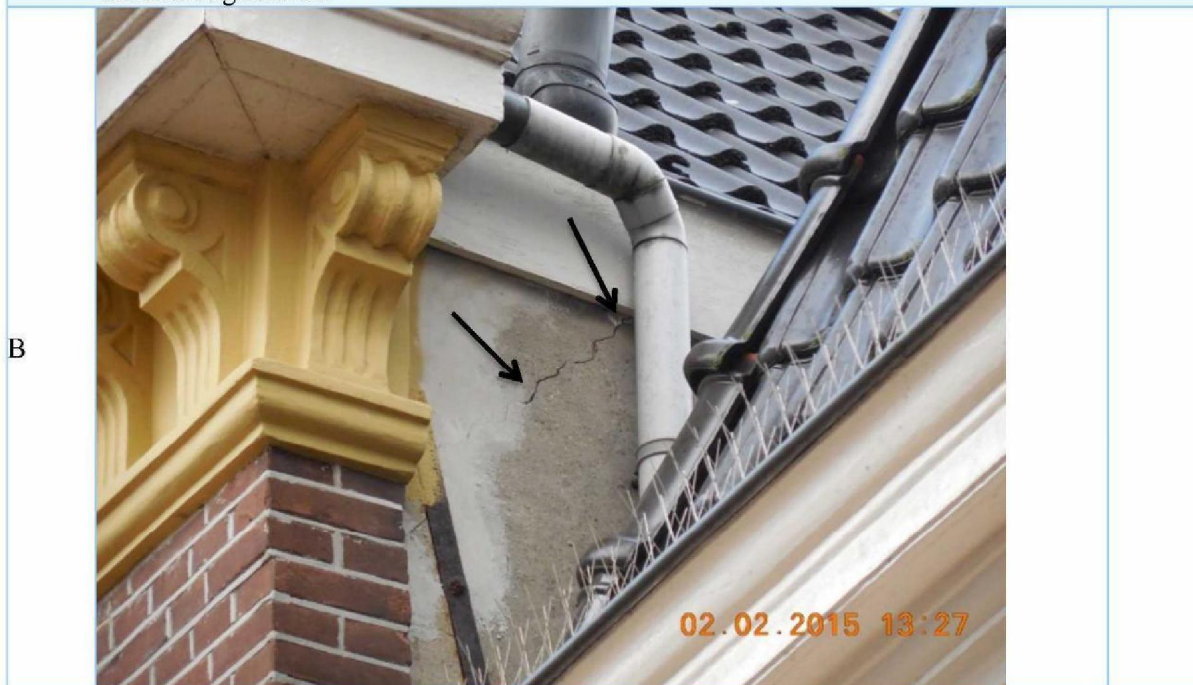
Foto 3. Topgevel, rechter zijde.

B: Scheur in pleisterwerk, verergerd.

Herstelmethode: Scheur uitkappen en vullen met constructieve mortel. Vervolgens pleisterwerk aanhelen/egaliseren.

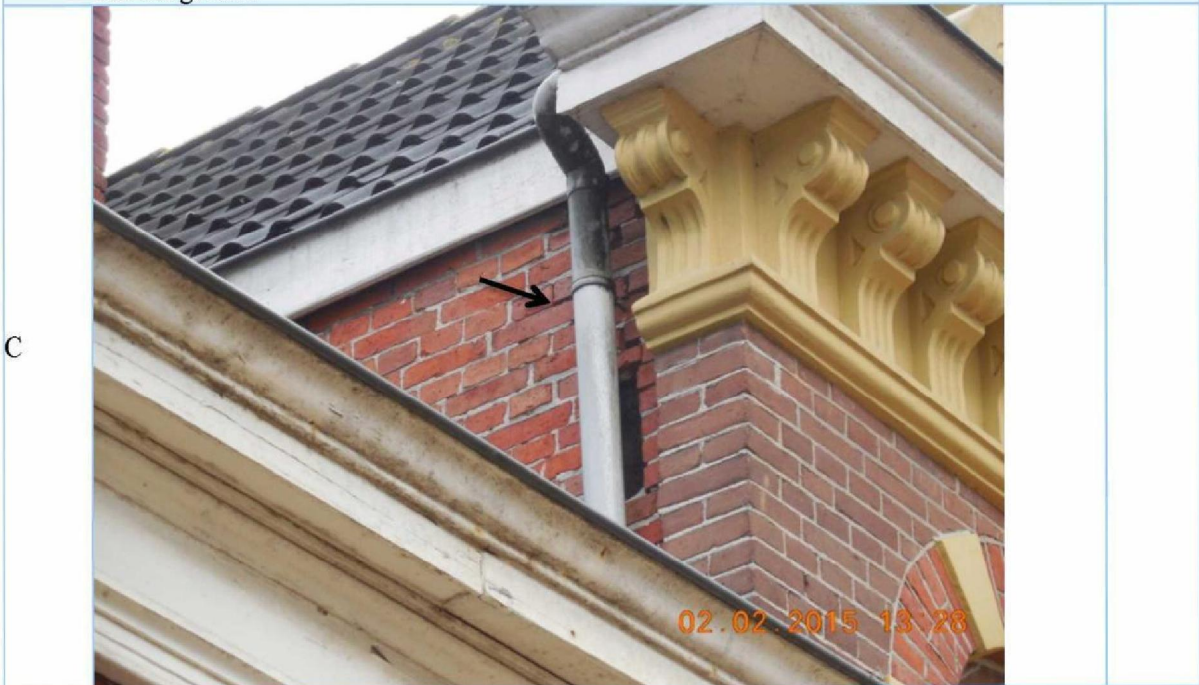
Foto 5. Topgevel, linker zijde.

C: afwezigheid van voegwerk. Niet beving-gerelateerd. Hoogstwaarschijnlijk uitspoeling van het voegwerk.

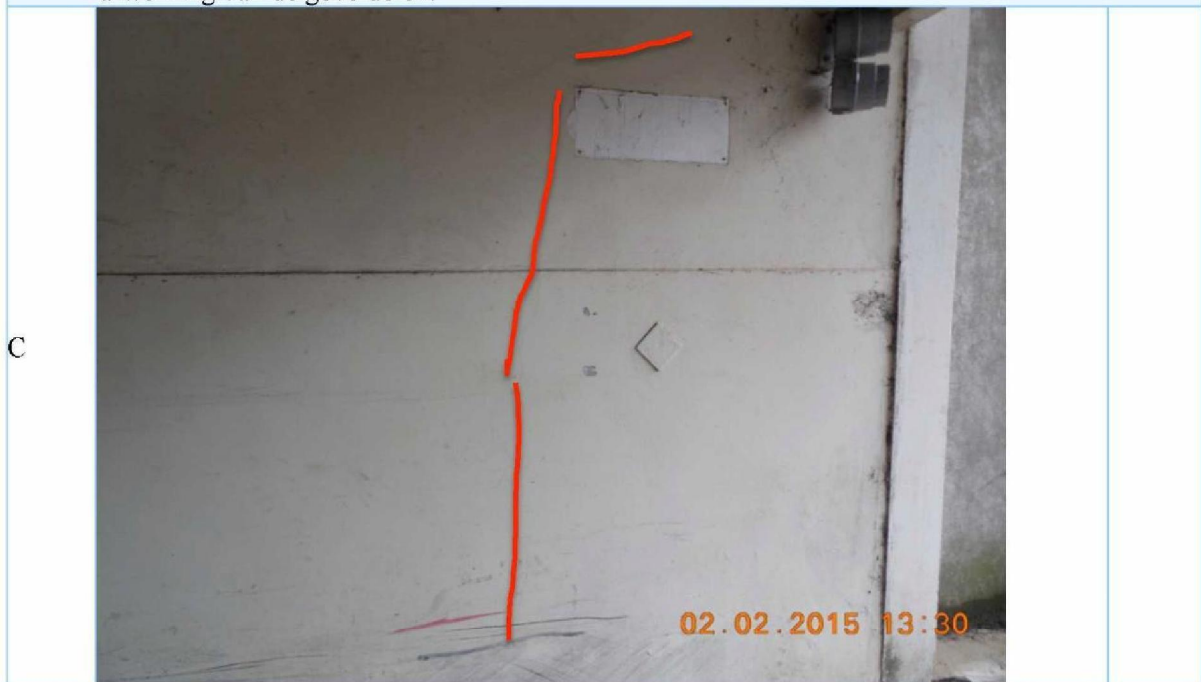
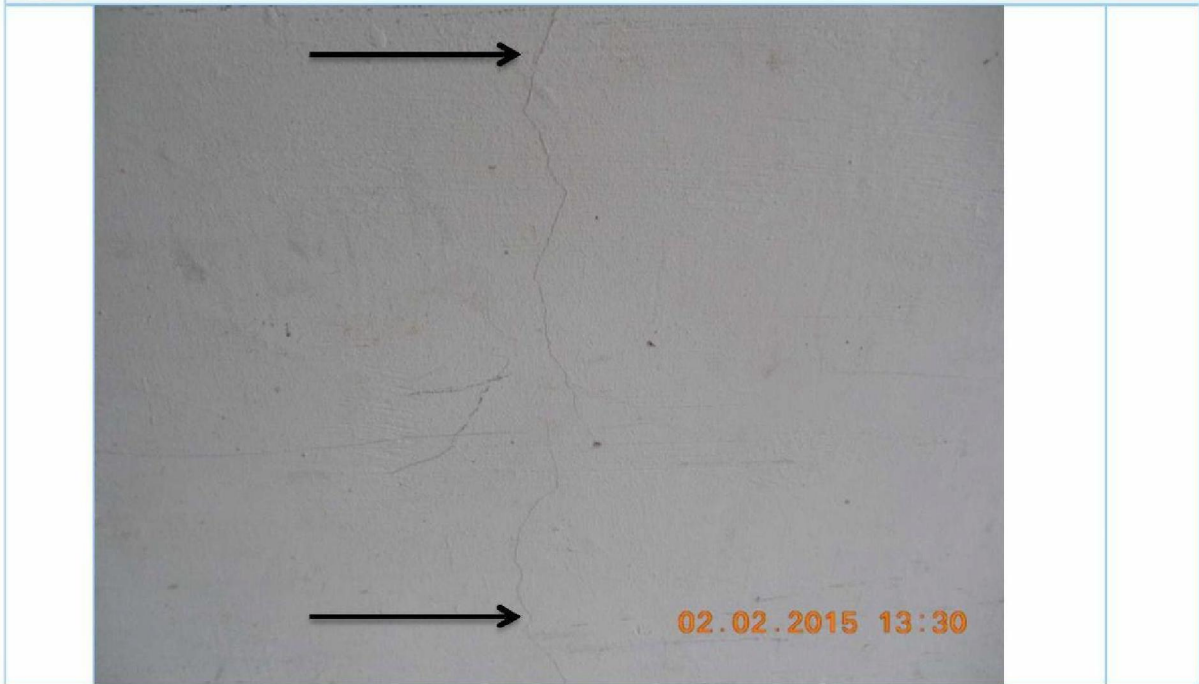
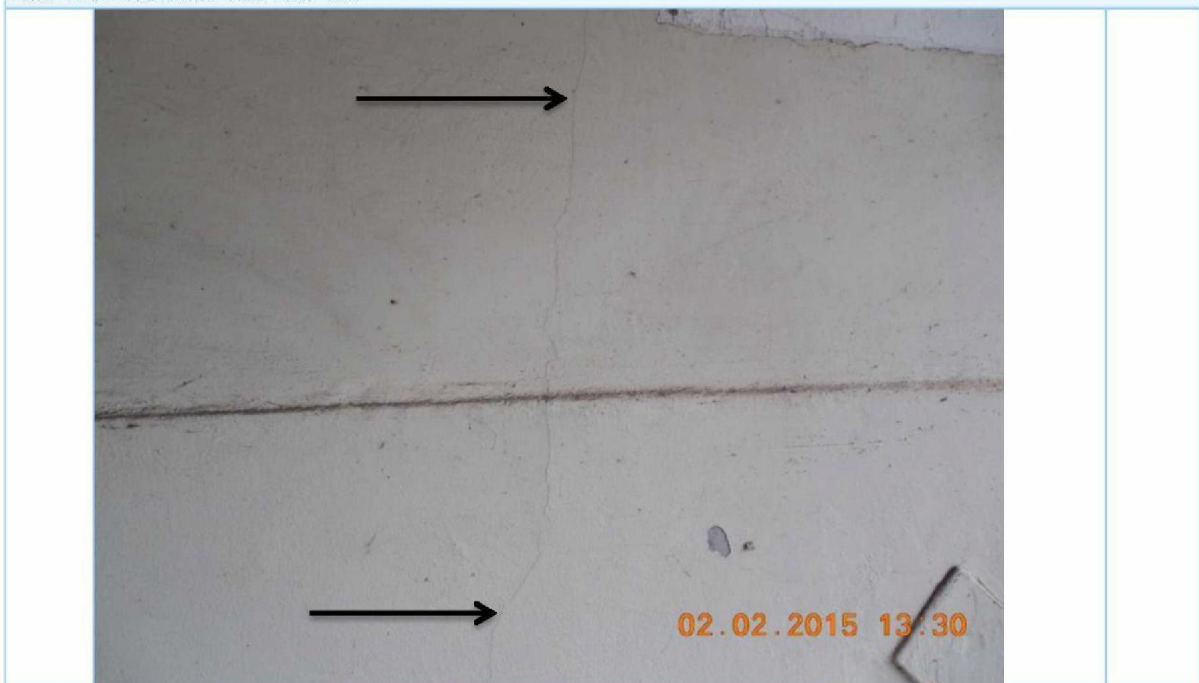
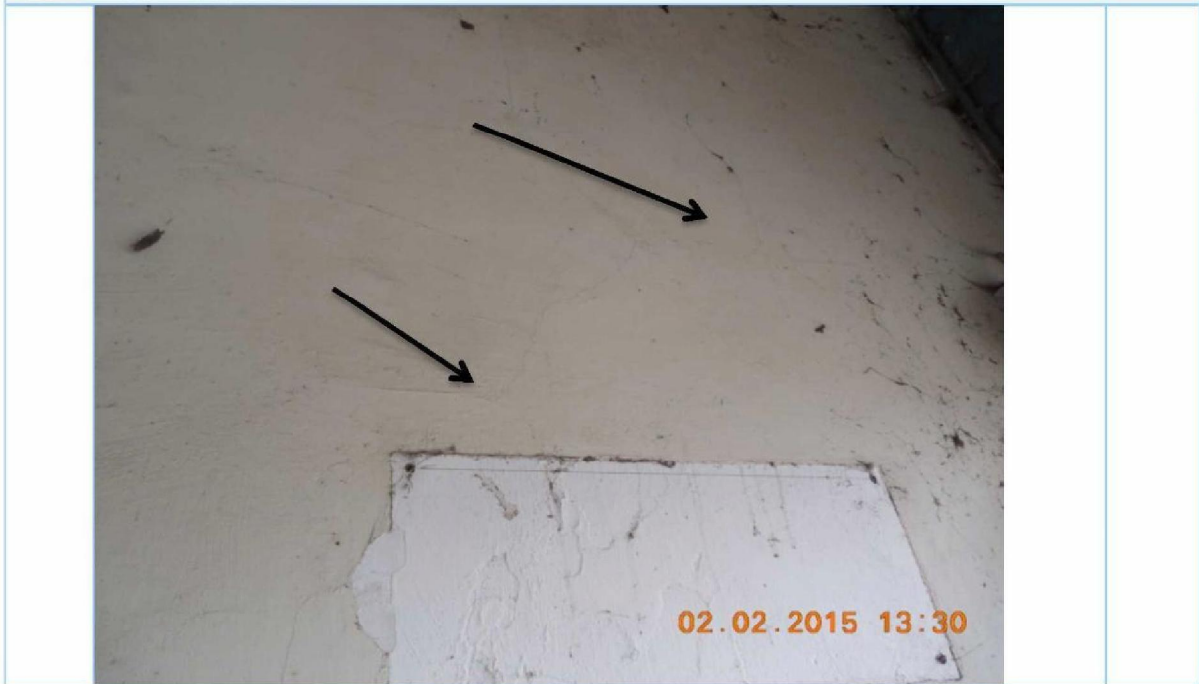
Foto 10. Onderdoorgang

C: Scheur in wand. Niet beving-gerelateerd. Hoogstwaarschijnlijk krimpwerking oppervlakte afwerking van de geveldelen.

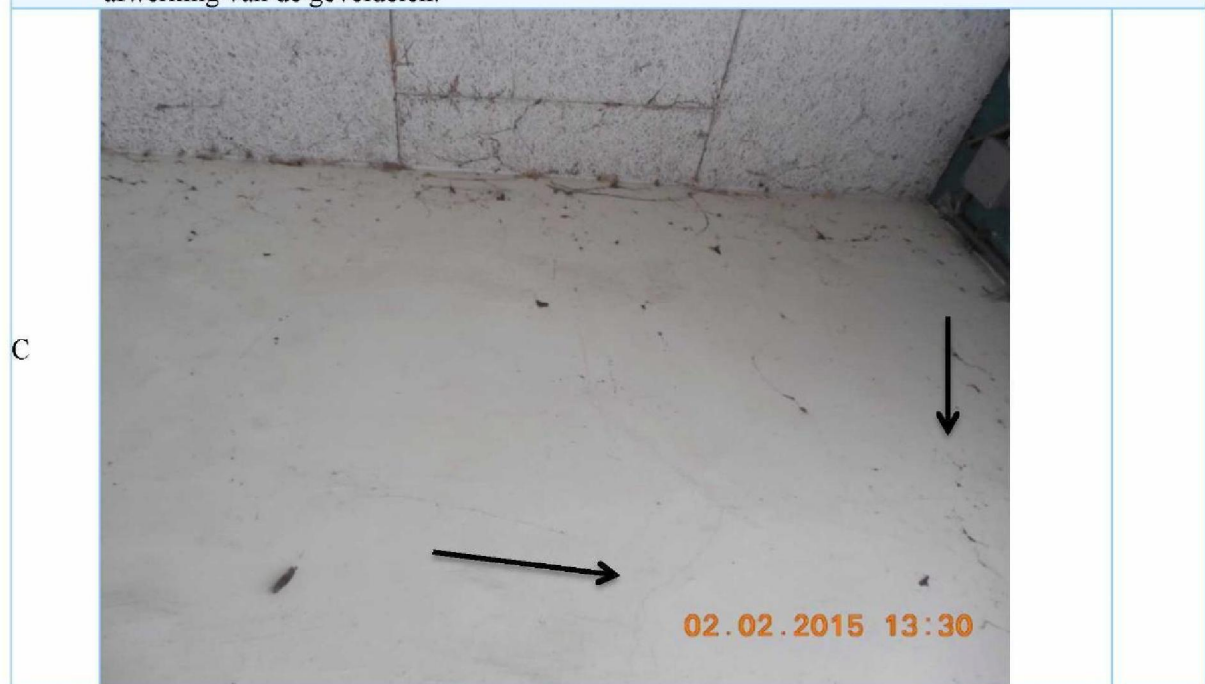
Foto 14. Onderdoorgang

C: Scheur in wand. Niet beving-gerelateerd. Hoogstwaarschijnlijk krimpwerking oppervlakte afwerking van de geveldelen.

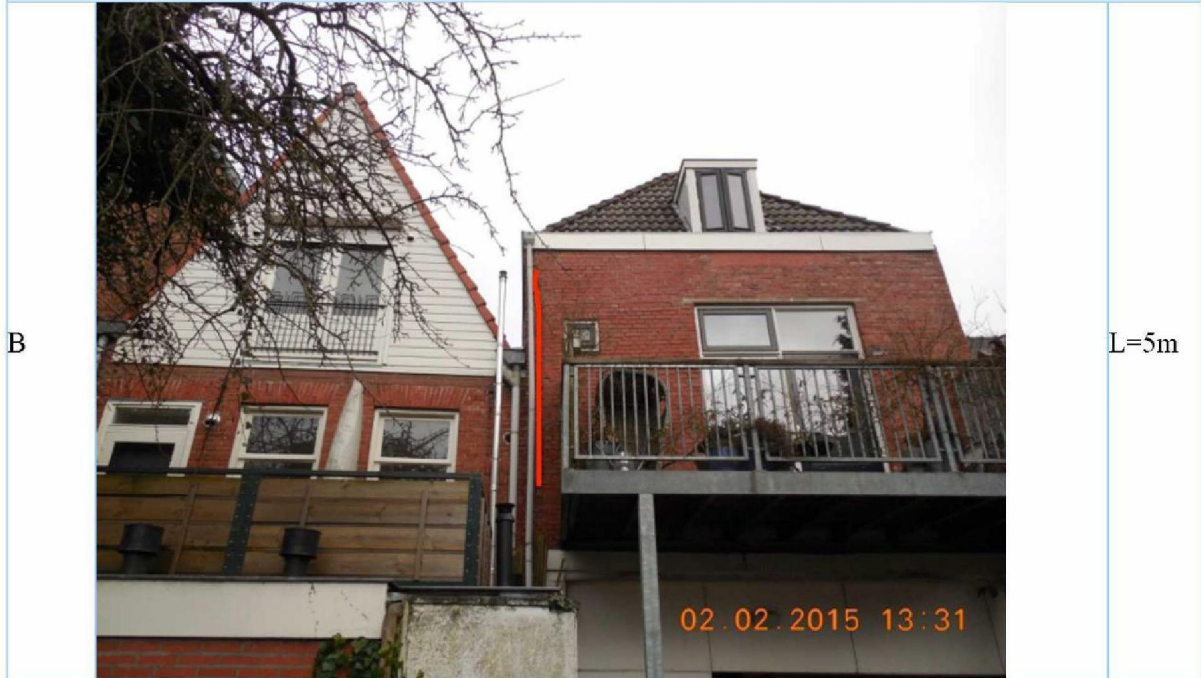
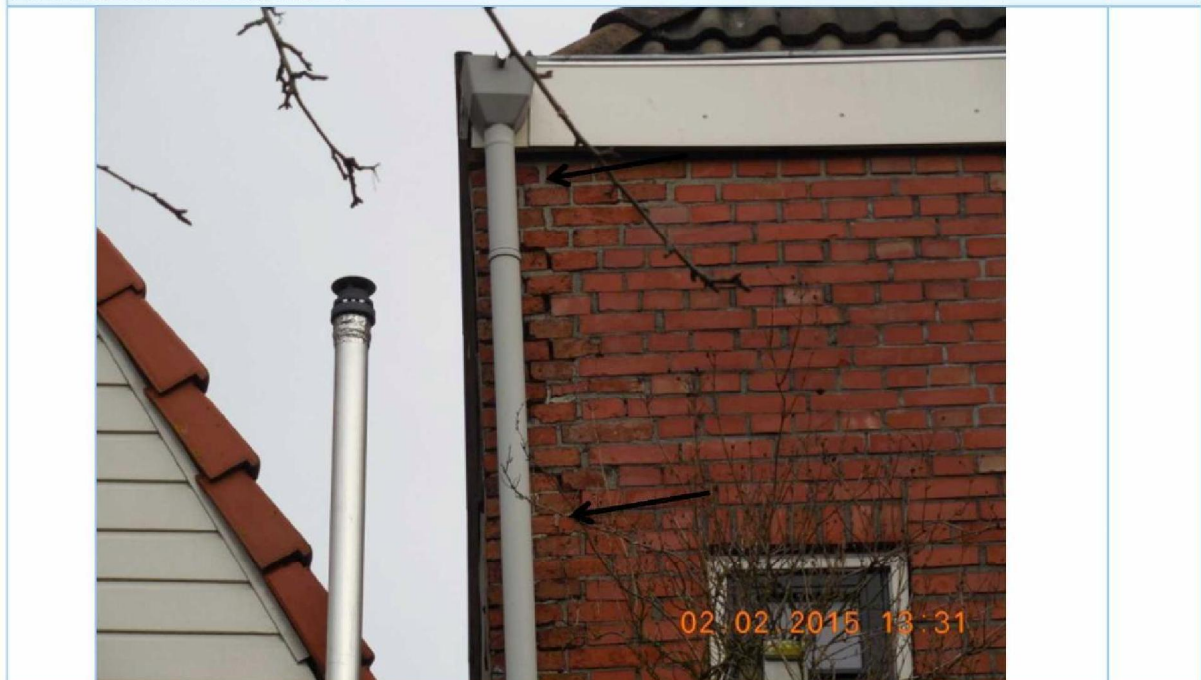
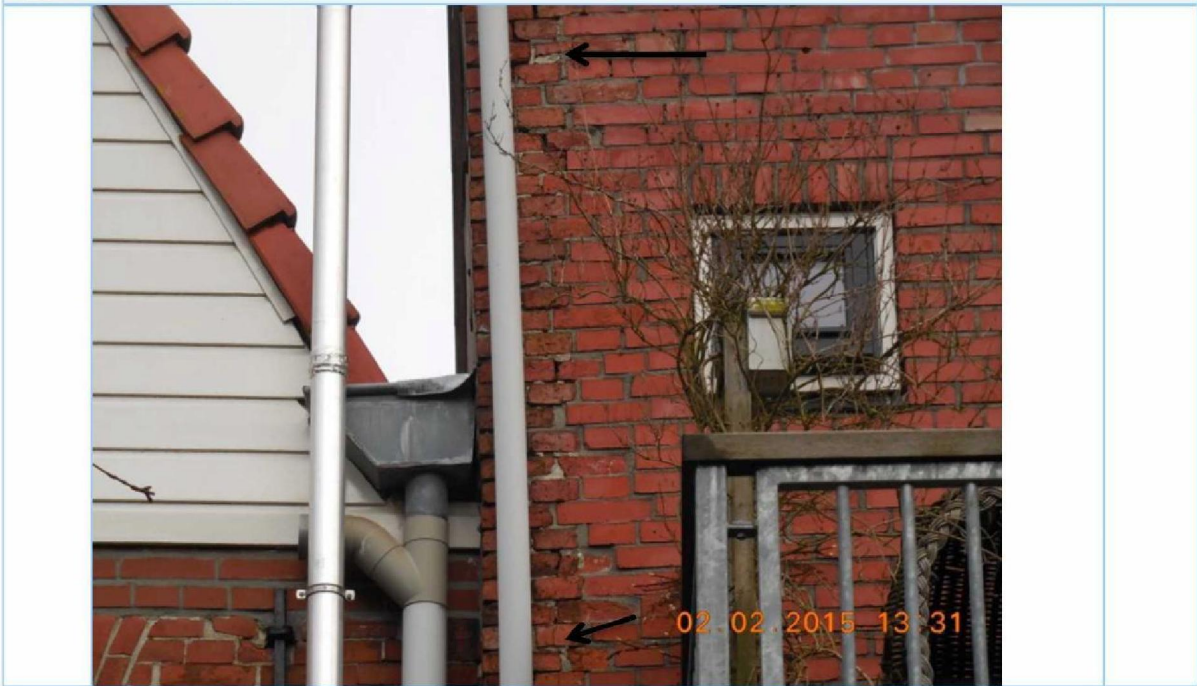
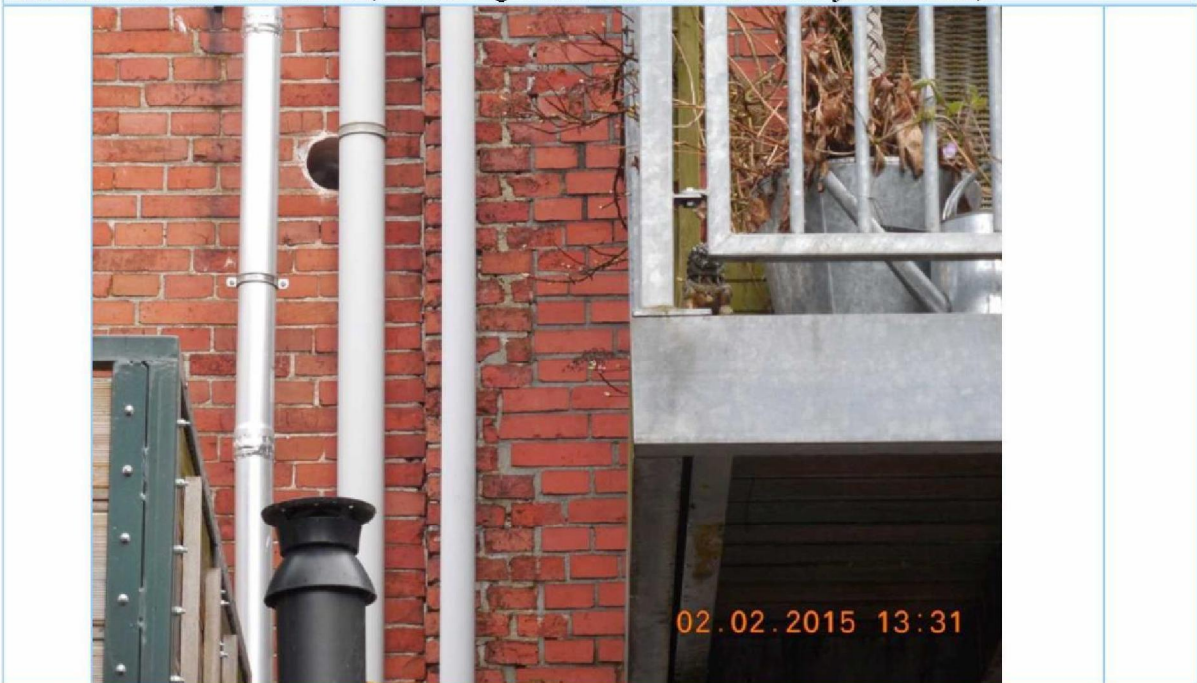
Foto 17. Overzichtsfoto achtergevel, linker zijde.

B: Scheur in metselwerk, verergerd. Aansluiting "nieuw metselwerk" ten opzichte van oorspronkelijk metselwerk hebben een verschil in zetting, waardoor de aansluiting loslaat. Herstelmethode: Scheur uitkappen en vullen met constructieve mortel. Vervolgens afvoegen als bestaand.

Foto 20.Detailfoto van foto 17. (aansluiting oud en nieuw is hier duidelijk zichtbaar).

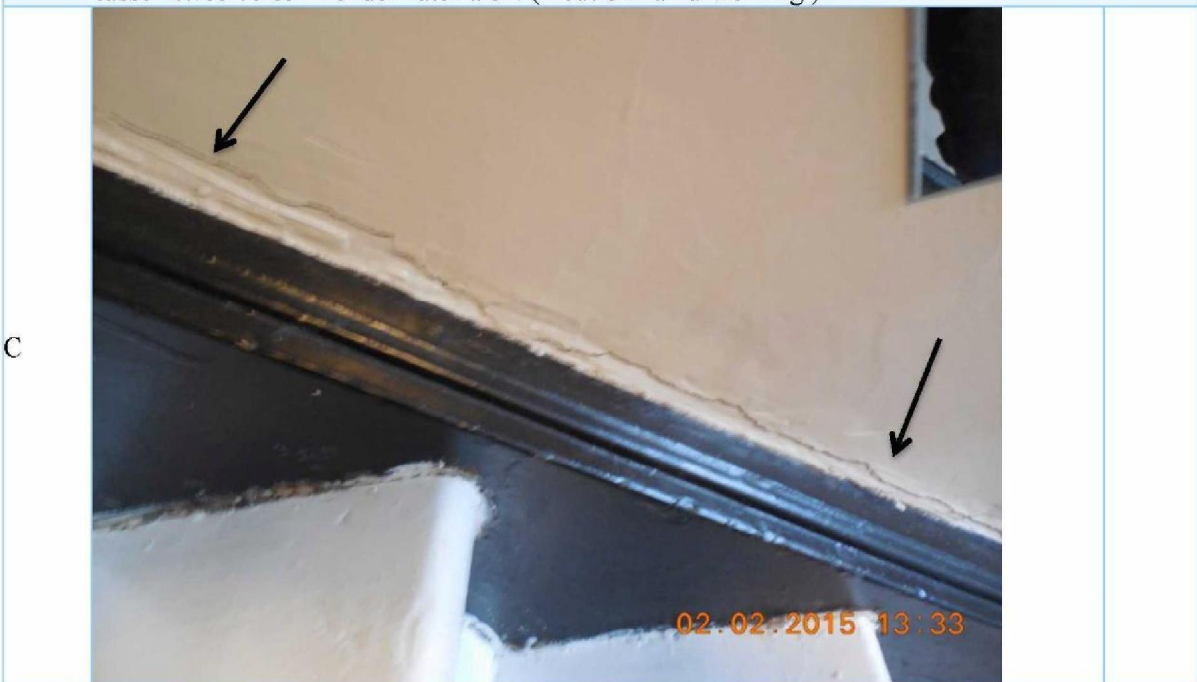
Foto 22. Trapopgang.

C: Scheur in naad trap/wand. Niet beving-gerelateerd. Hoogstwaarschijnlijk krimpwerking tussen twee verschillende materialen. (hout en kalkafwerking)

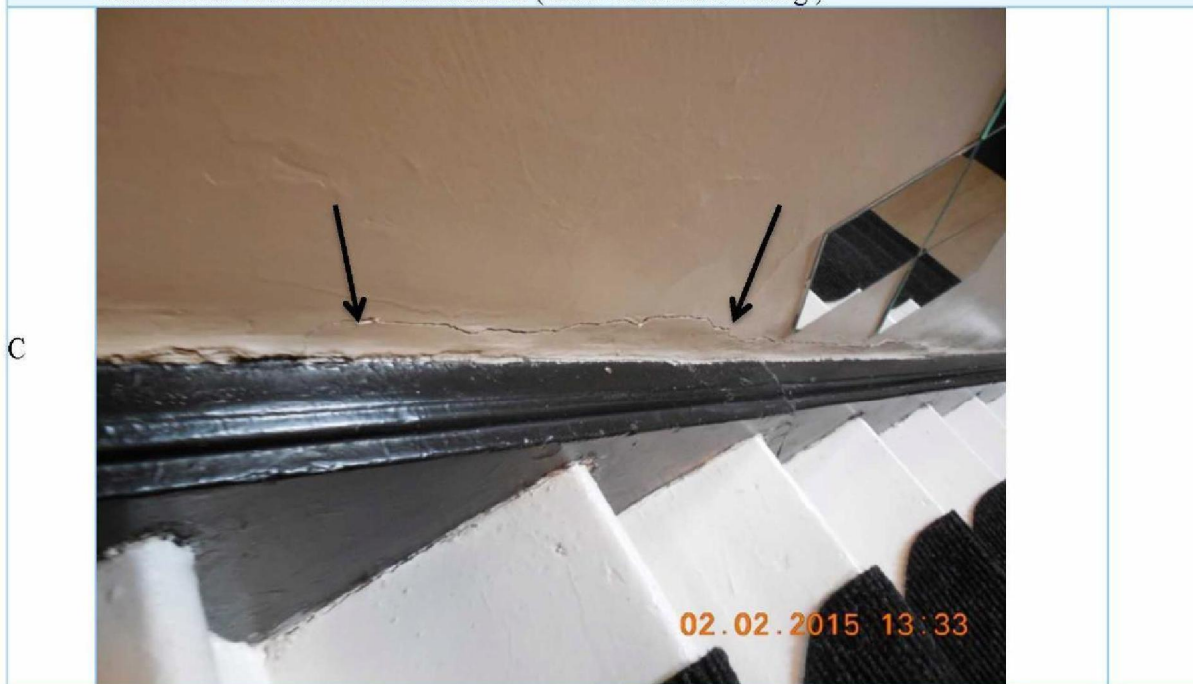
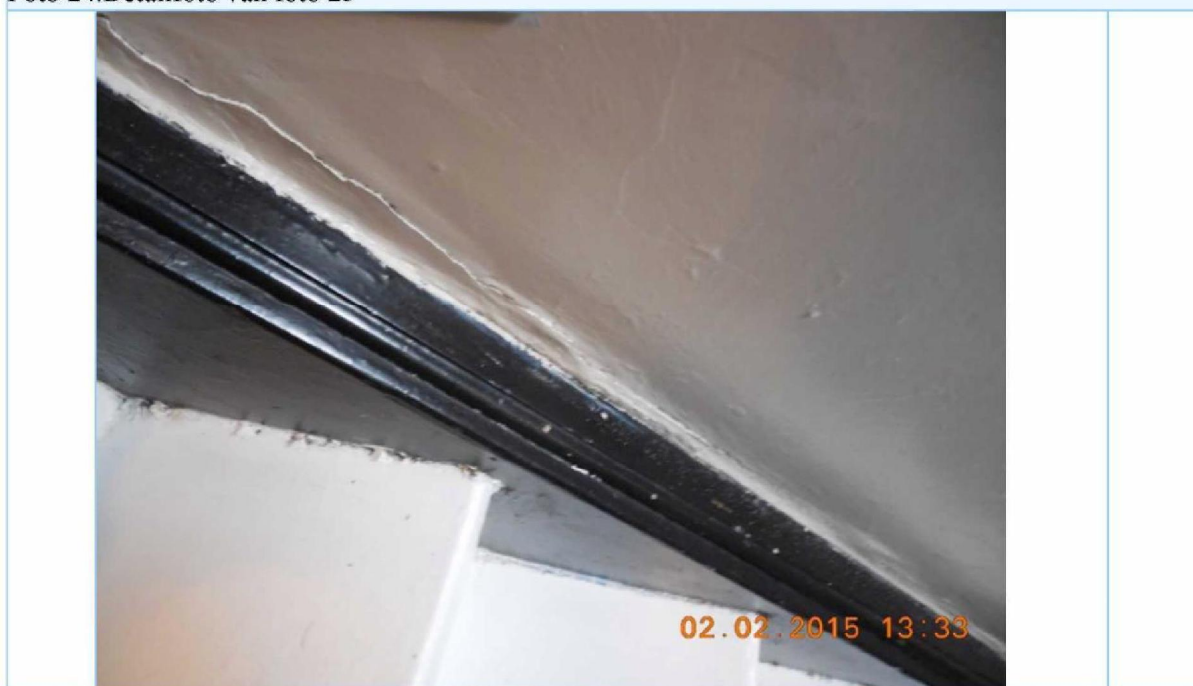
Foto 23. Trapopgang.

C: Scheur in naad trap/wand. Niet beving-gerelateerd. Hoogstwaarschijnlijk krimpwerking tussen twee verschillende materialen. (hout en kalkafwerking)

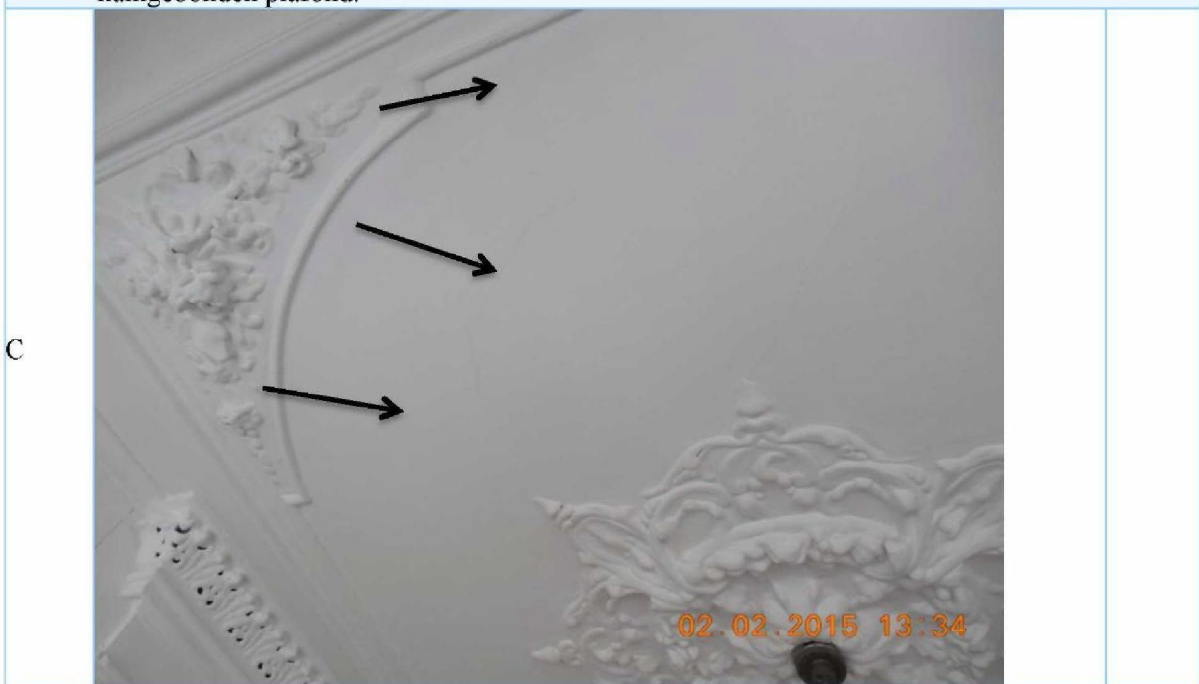
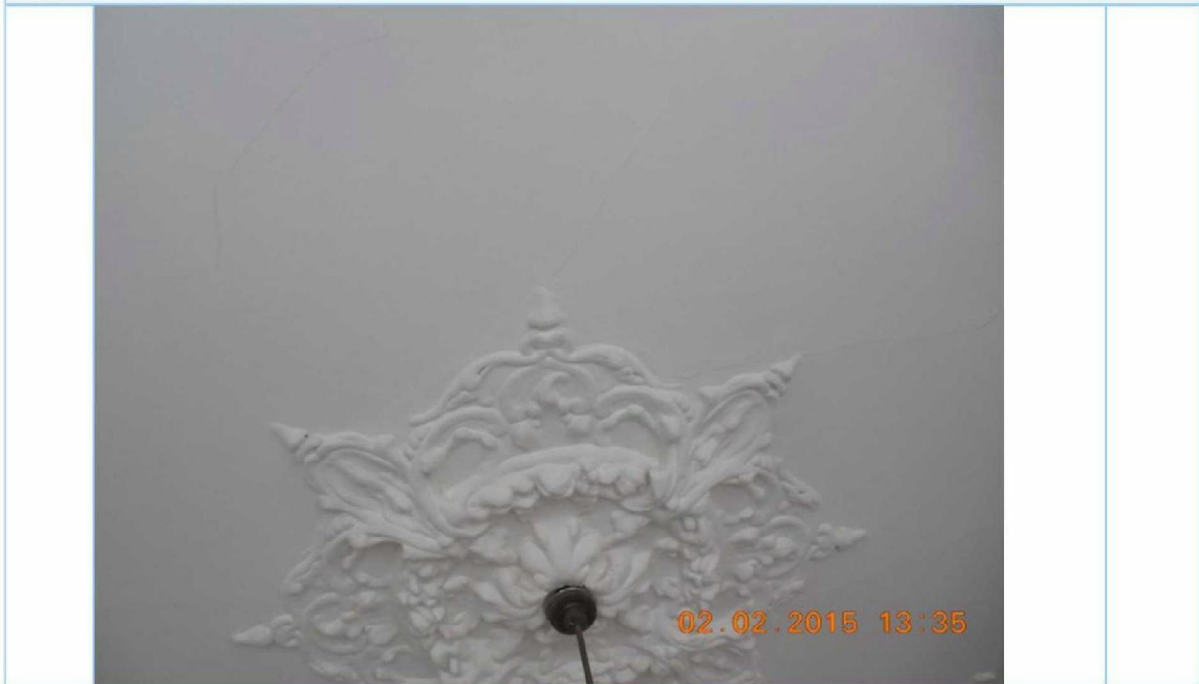
Foto 26. Plafond.

C: Scheur in plafond. Niet beving-gerelateerd. Hoogstwaarschijnlijk krimpwerking van het kalkgebonden plafond.

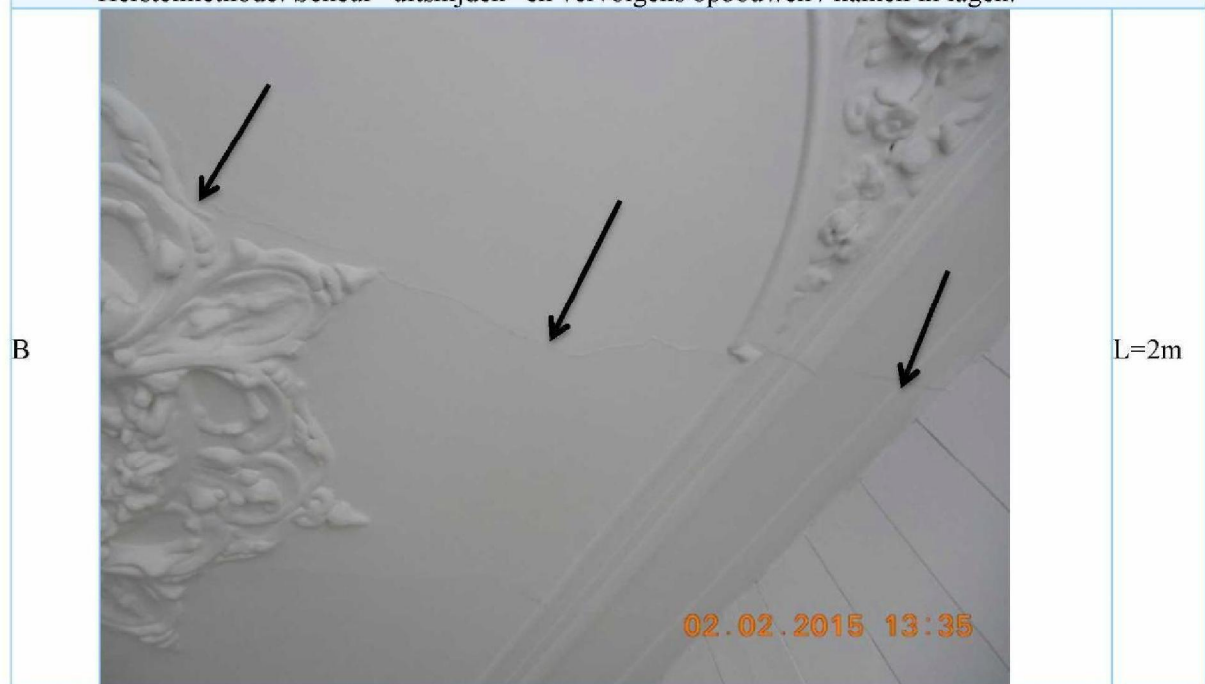
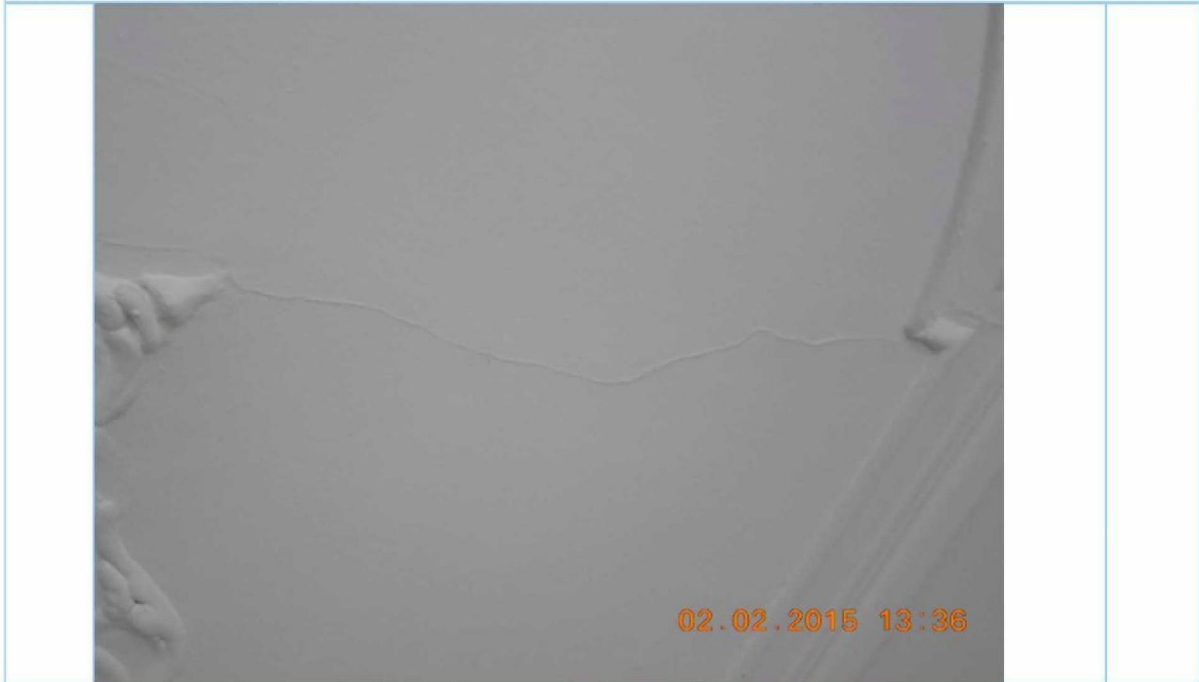
Foto 28. Plafond.

B: Scheur in plafond, verergerd.

Herstelmethode: Scheur "uitsnijden" en vervolgens opbouwen / kalken in lagen.

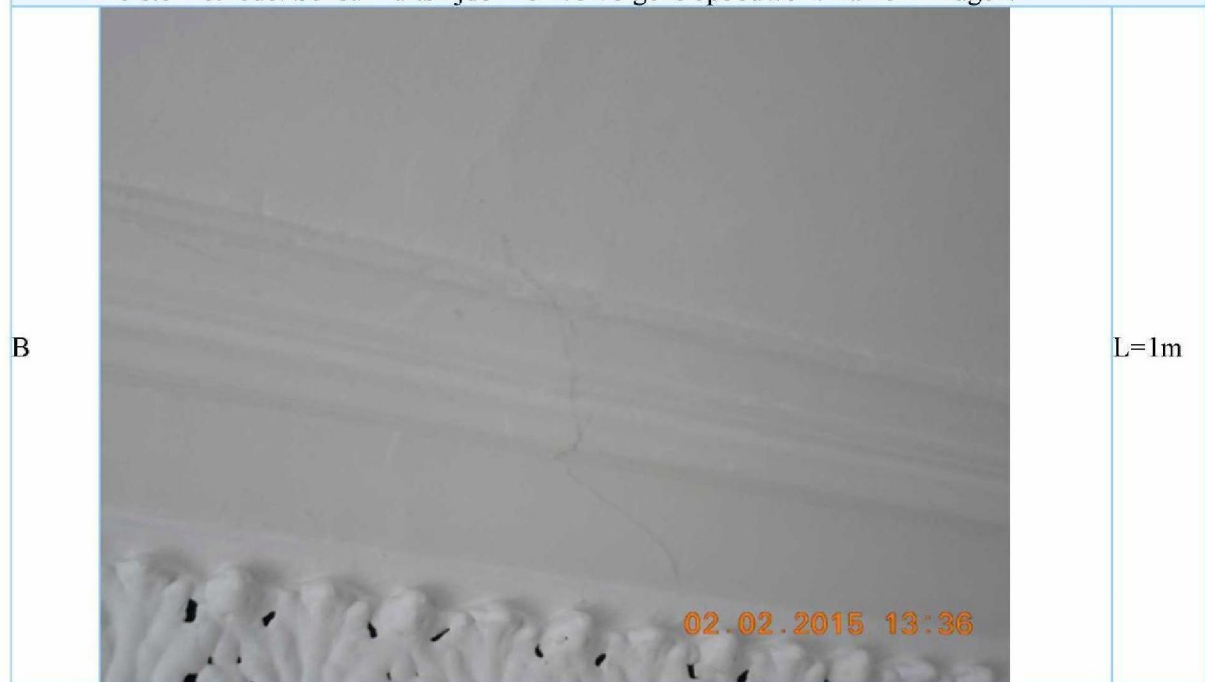
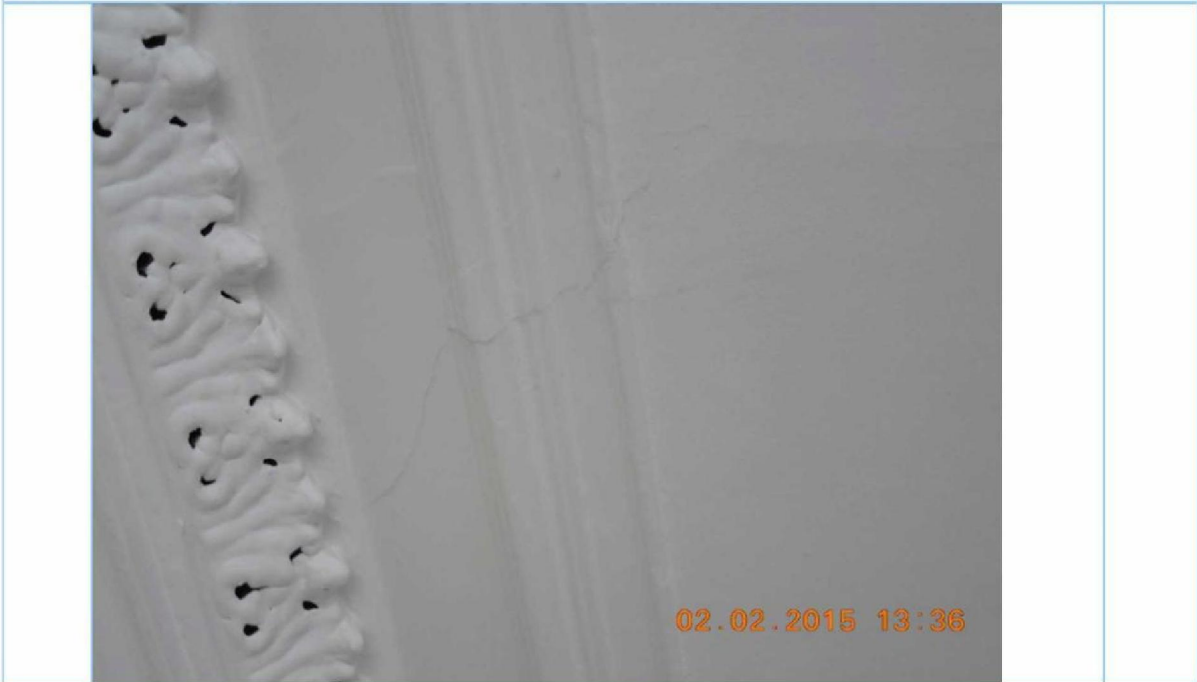
Foto 30. Plafond.

B: Scheur in plafond, verergerd.

Herstelmethod: Scheur "uitsnijden" en vervolgens opbouwen / kalken in lagen.

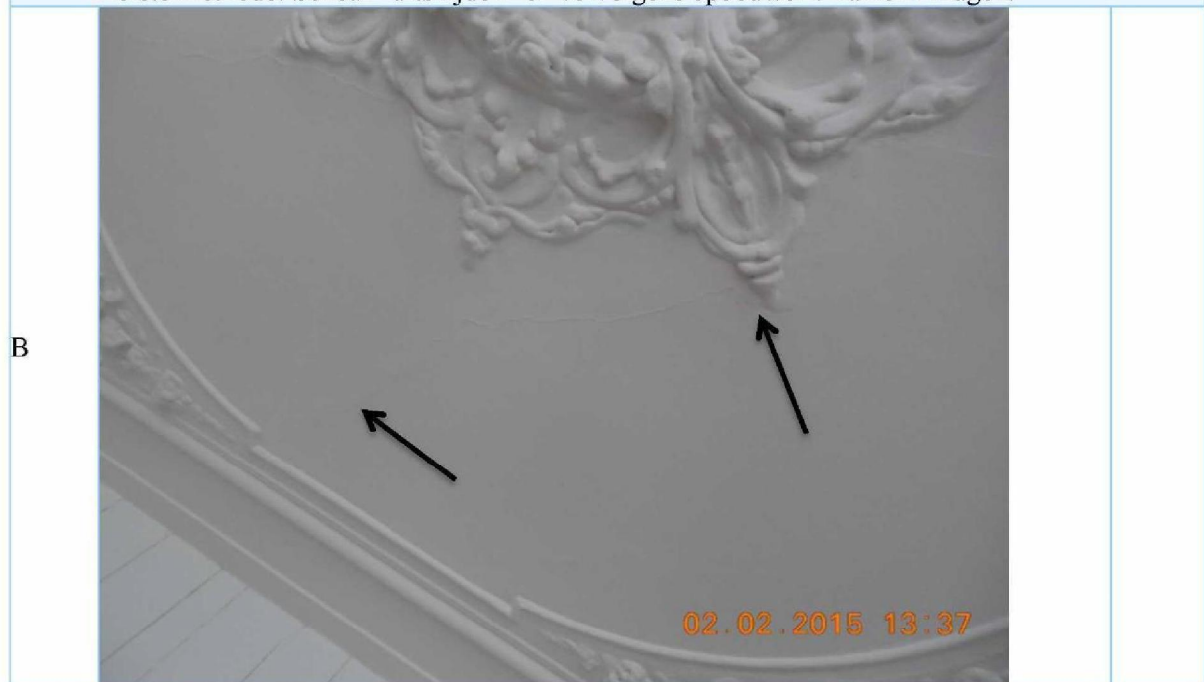
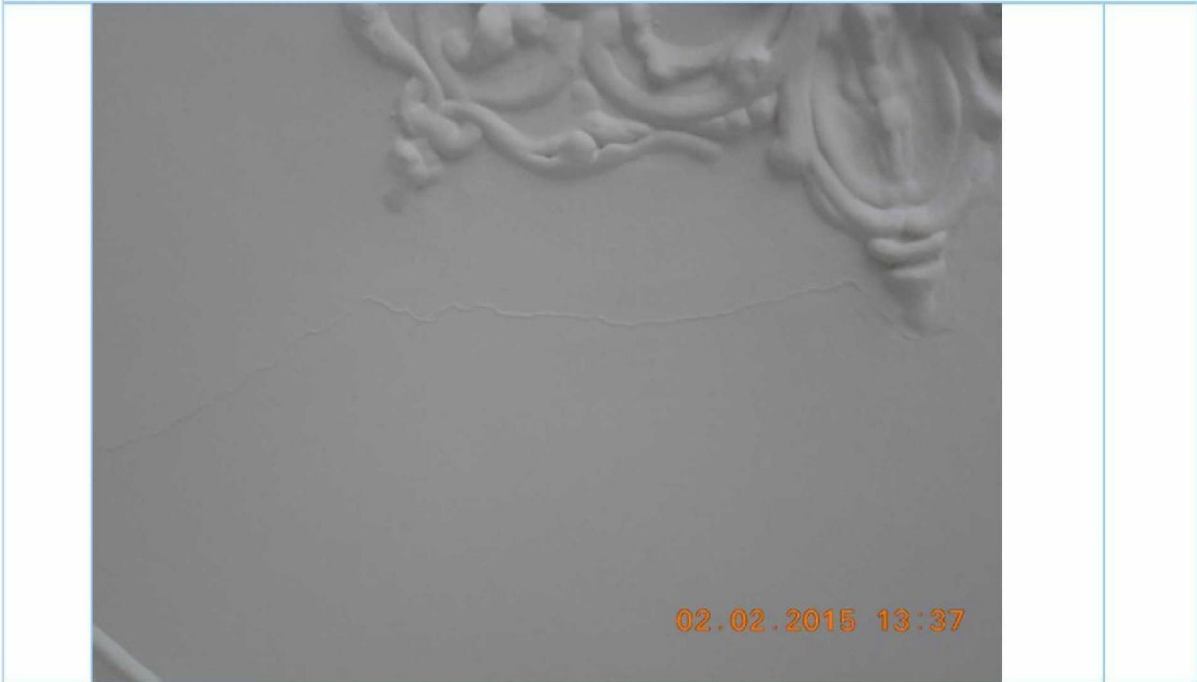
Foto 32. Plafond.

B: Scheur in plafond, verergerd.

Herstelmethode: Scheur "uitsnijden" en vervolgens opbouwen / kalken in lagen.

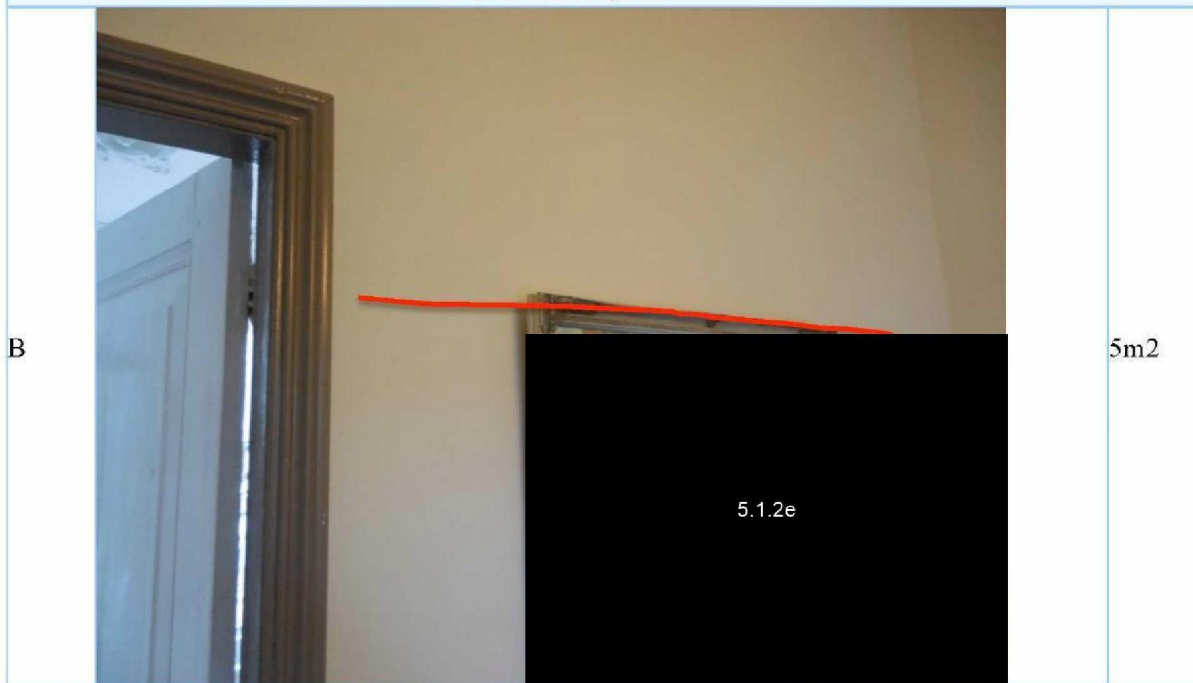
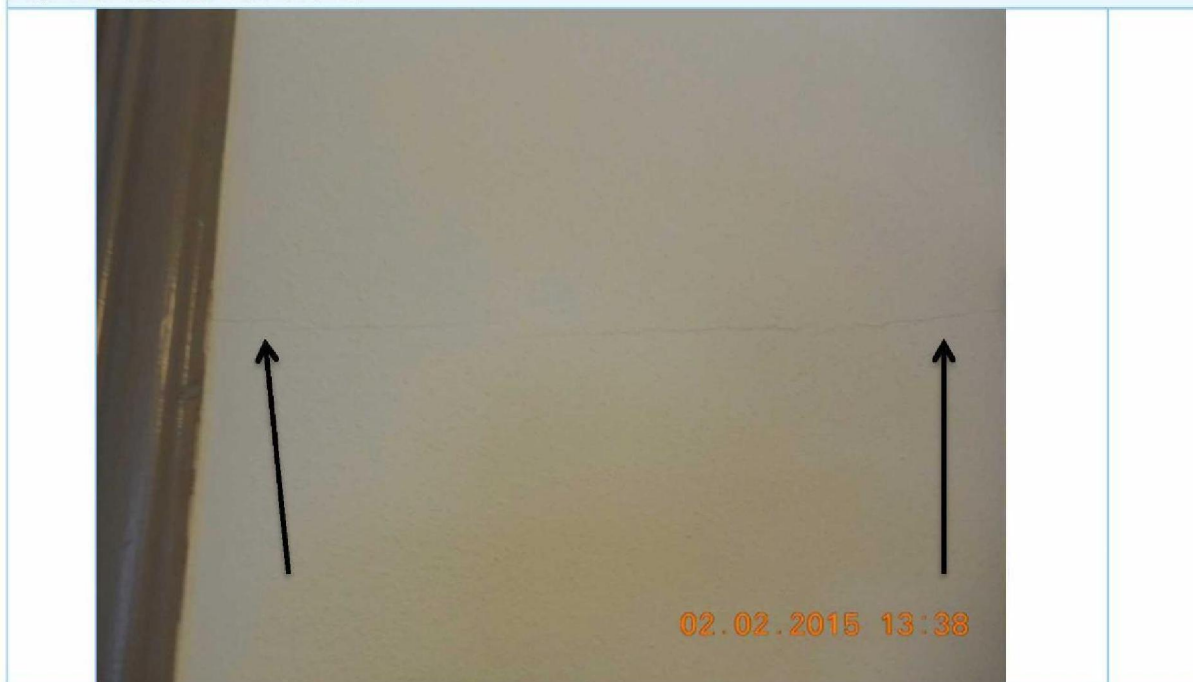
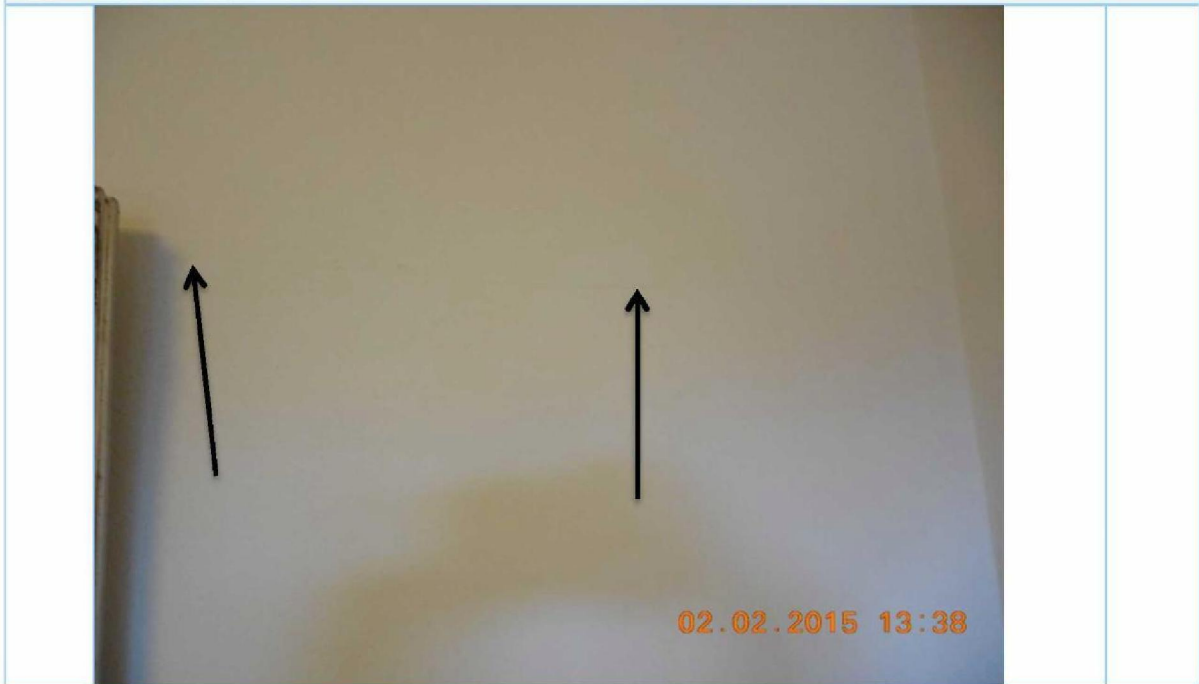
Foto 35.kamer 2.

B: Scheur in stucwerk, verergerd.

Herstelmethode: Stucwerk rondom de scheur weghalen, scheur uitslijpen en vullen met constructieve mortel. Wapeningsweefsel over de scheur. Wand met scheur gedeeltelijk overzetten en deze wand sausen. (circa 5m2).

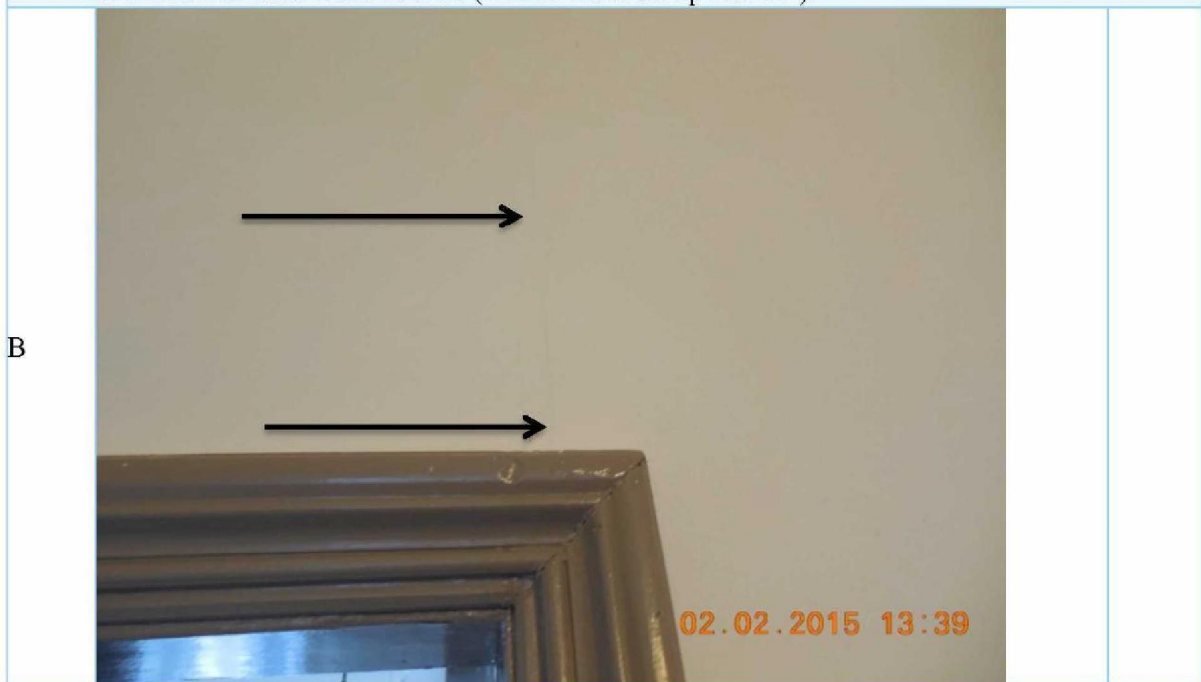
Foto 38. kamer 2.

B: Scheur in stucwerk, verergerd.

Herstelmethode: Stucwerk rondom de scheur weghalen, scheur uitslijpen en vullen met constructieve mortel. Wapeningsweefsel over de scheur. Wand met scheur gedeeltelijk overzetten en deze wand sausen. (zelfde wand als op foto 35).
