EXPERTISE RAPPORT

Betreft : Aardbevingschaden in Noordoost Nederland

Schademelder / opstaleigenaar : Gemeente Groningen
Gedempte Zuiderdiep 106A
9711HL Groningen
[REDACTED] 5.1.2e
[REDACTED] 5.1.2e@groningen.nl

Rapportagedatum : 08-06-2015

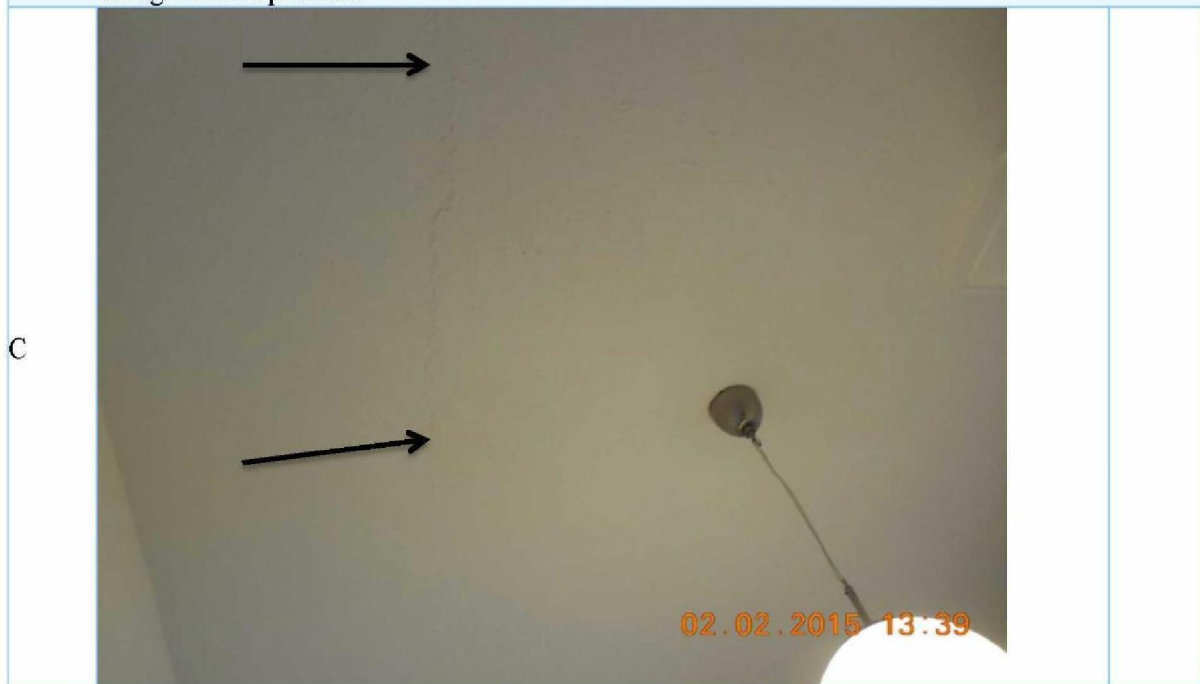
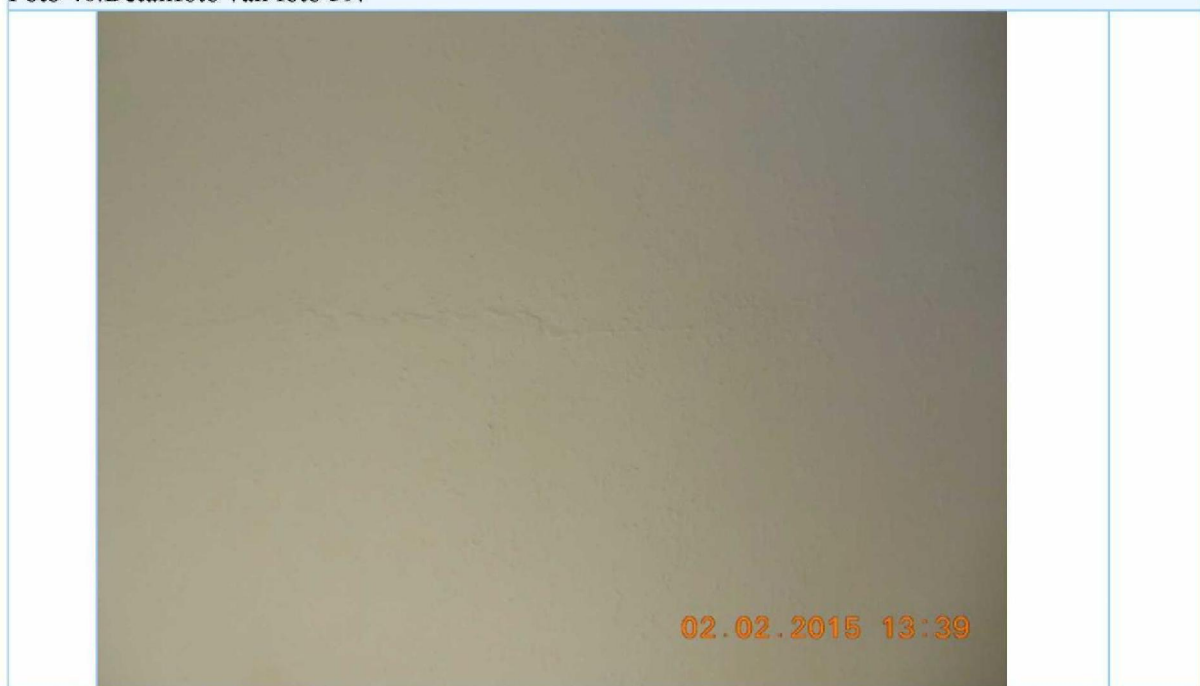
Foto 39.Plafond

C: Scheur in plafond. Niet beving-gerelateerd. Hoogstwaarschijnlijk krimpwerking van het kalkgebonden plafond.

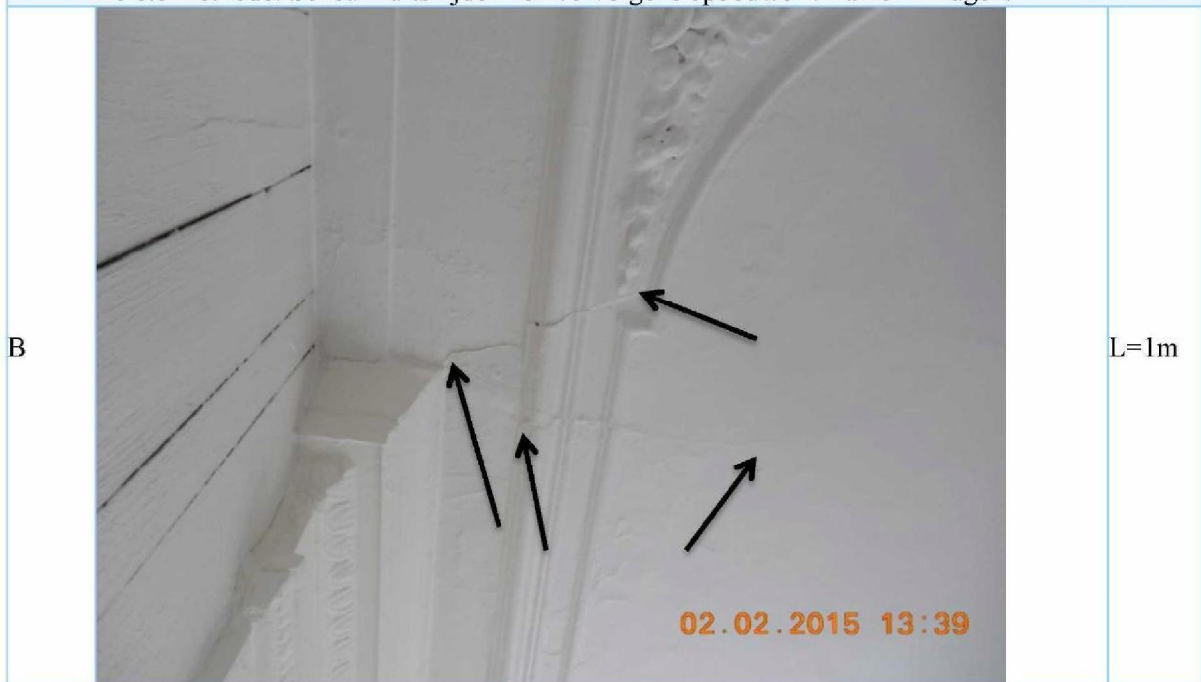
Foto 42. Woonkamer.

B: Scheur in plafond, verergerd.

Herstelmethode: Scheur "uitsnijden" en vervolgens opbouwen / kalken in lagen.

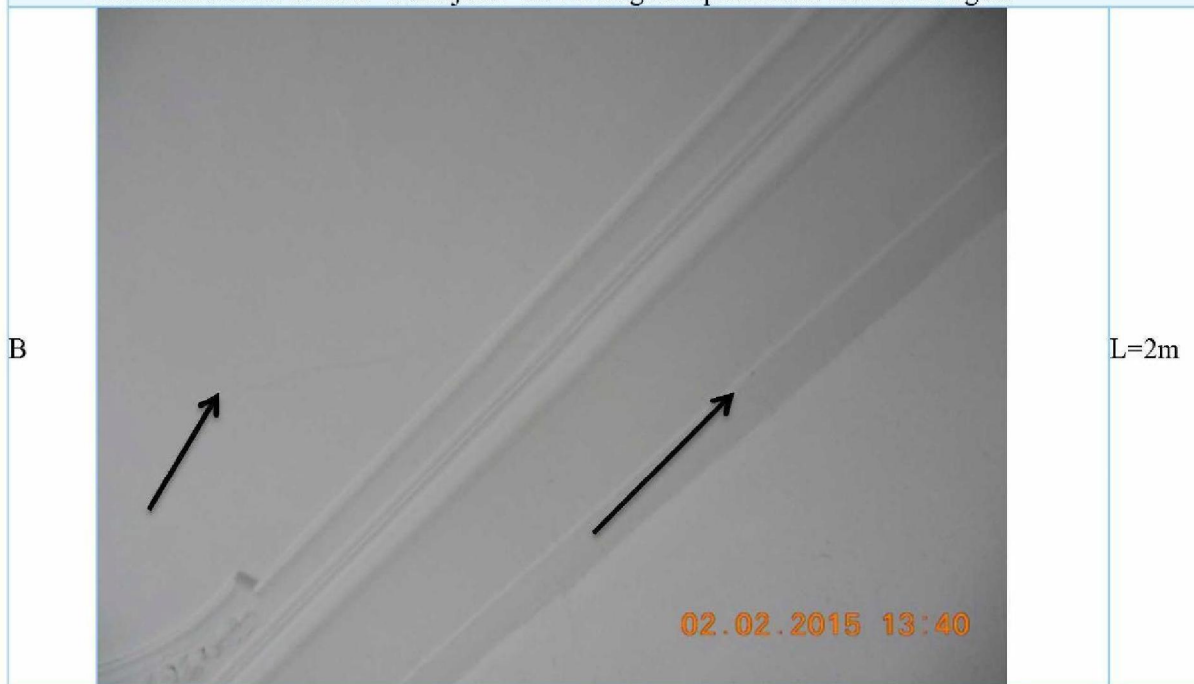
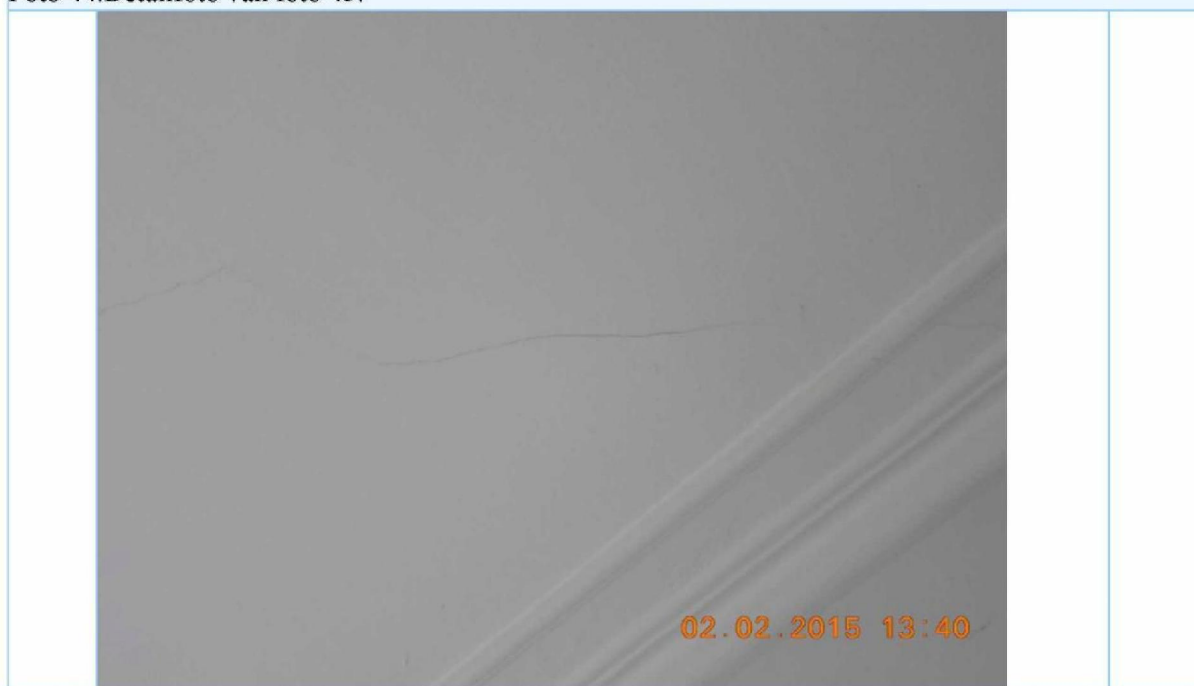
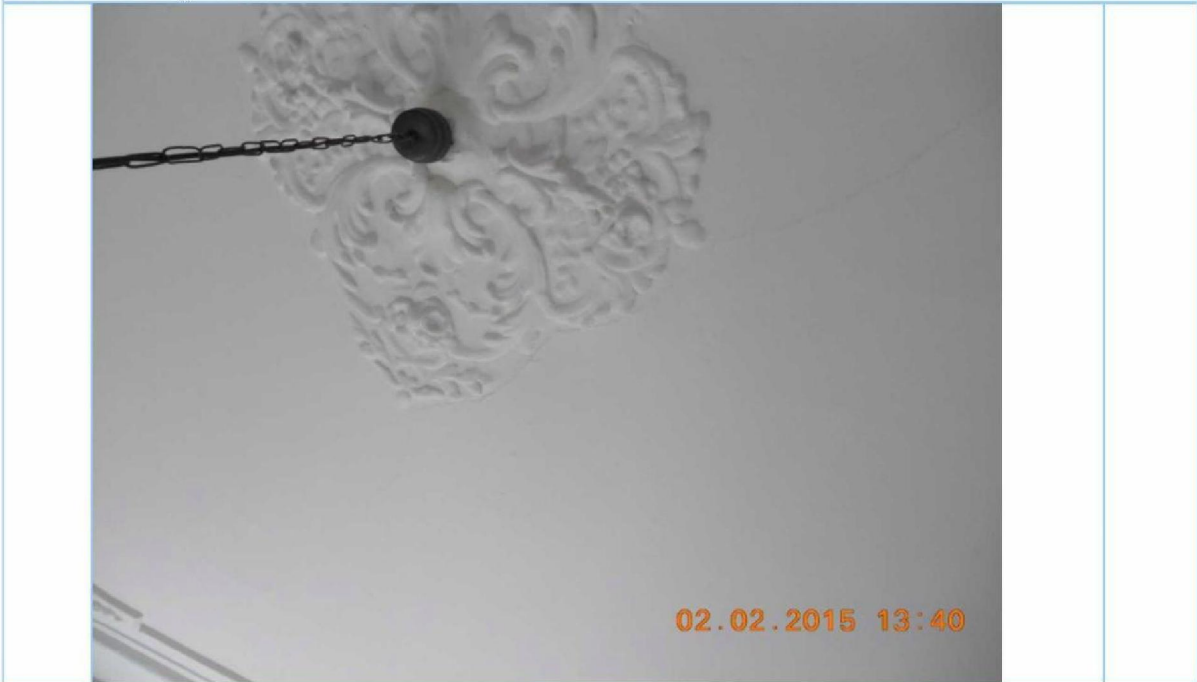
Foto 43. Woonkamer.

B: Scheur in plafond, verergerd.

Herstelmethod: Scheur "uitsnijden" en vervolgens opbouwen / kalken in lagen.

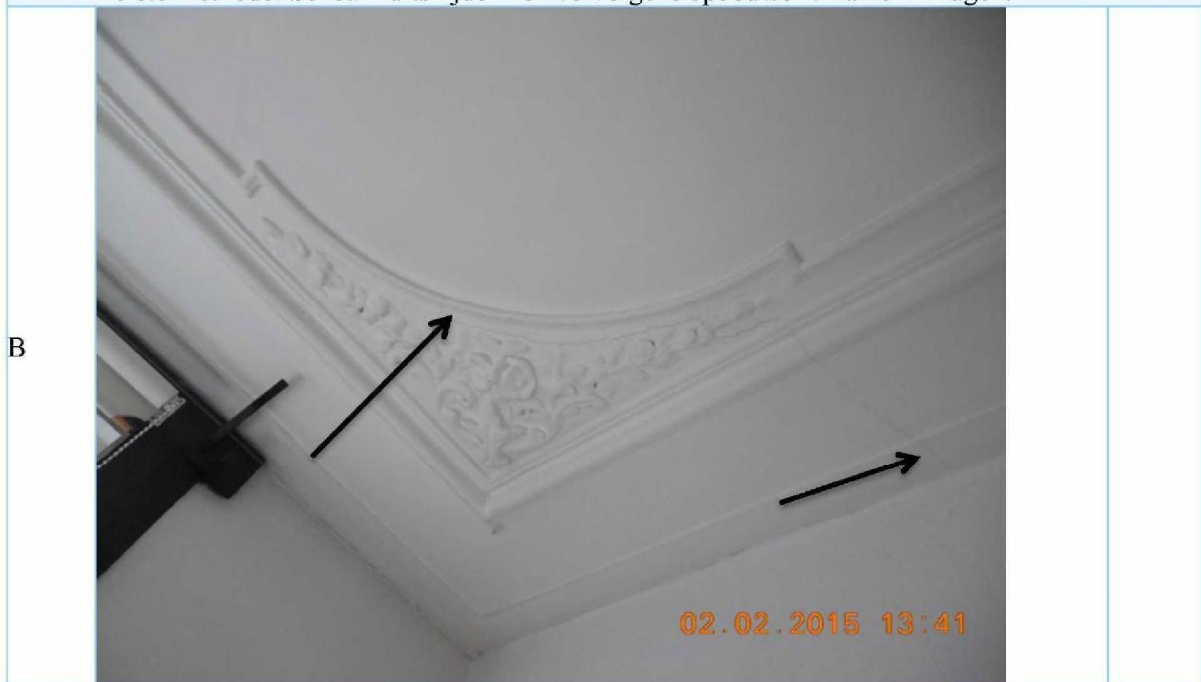
Foto 46. Woonkamer.

B: Scheur in plafond, verergerd.

Herstelmethode: Scheur "uitsnijden" en vervolgens opbouwen / kalken in lagen.

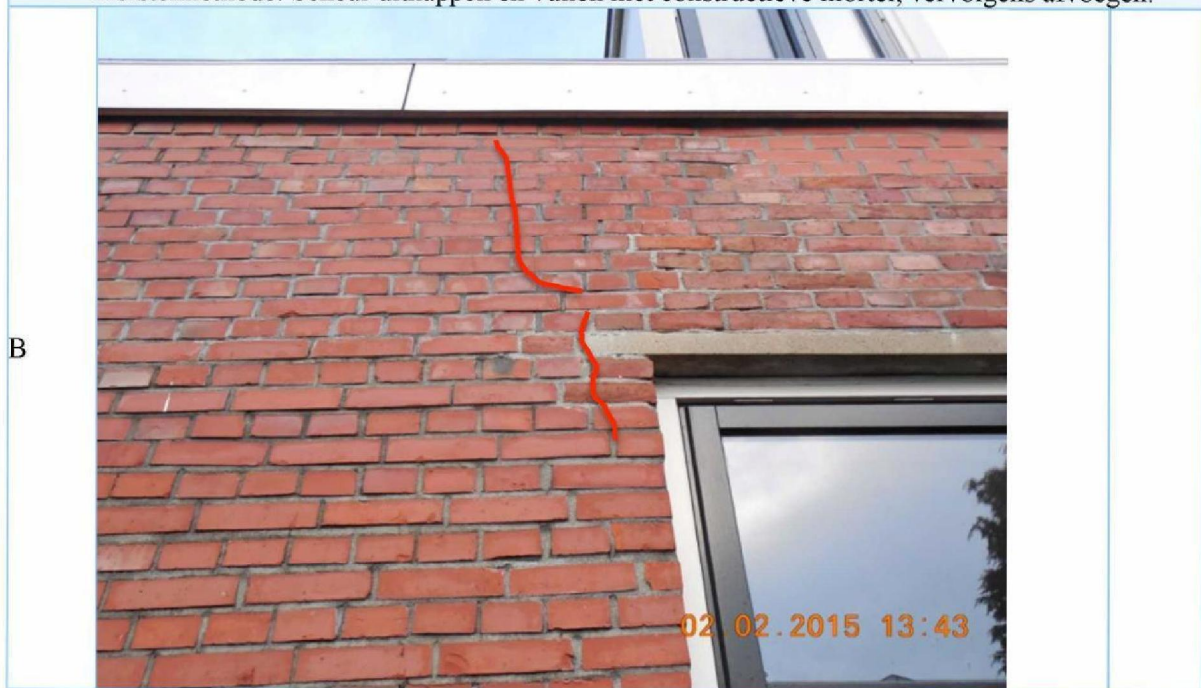
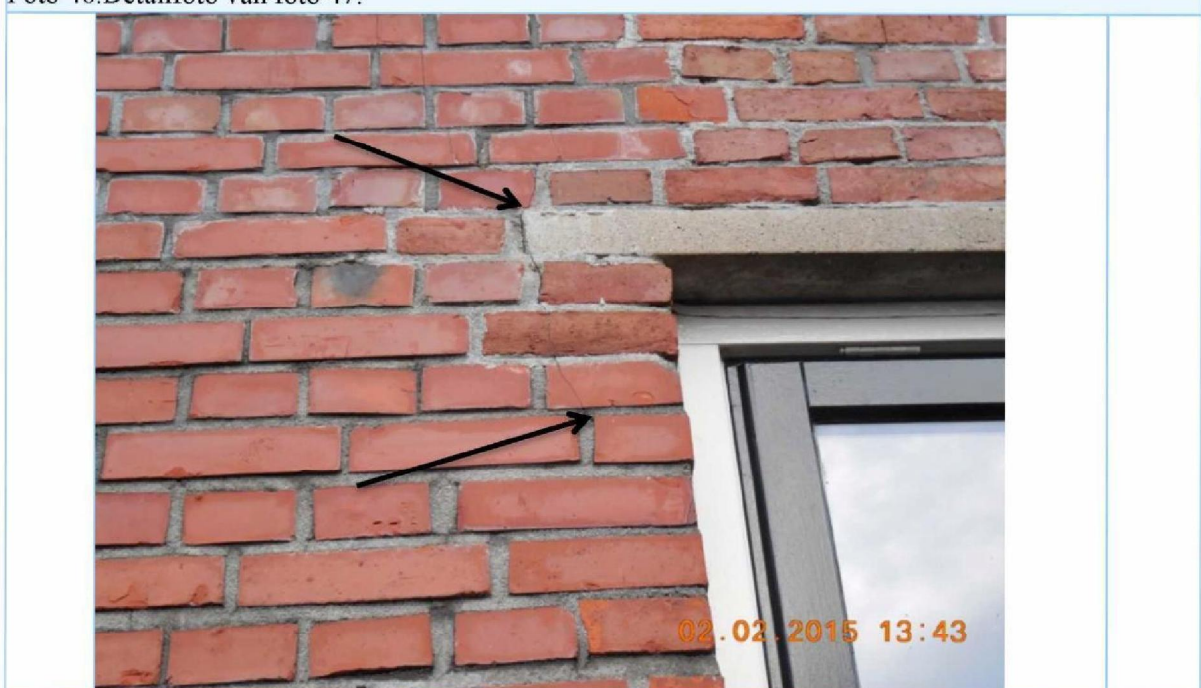
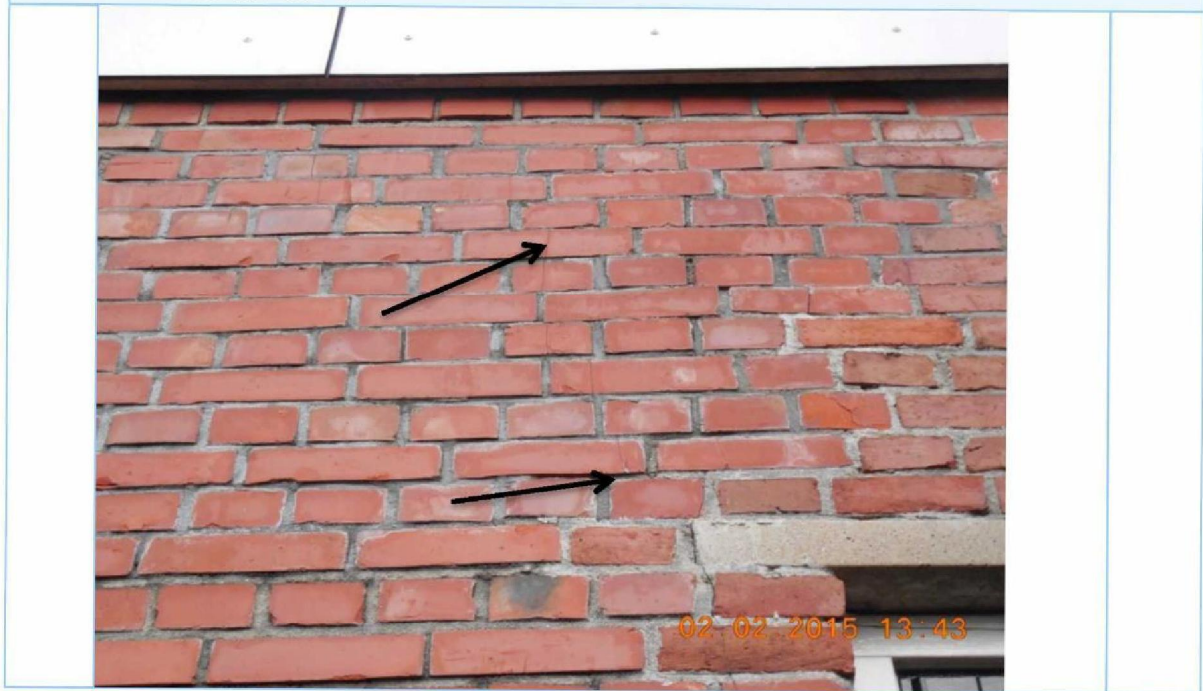
Foto 47. Overzichtsfoto achtergevel verdieping.

B: Scheur in metselwerk, verergerd.

Herstmethode: Scheur uitkappen en vullen met constructieve mortel, vervolgens afvoegen.

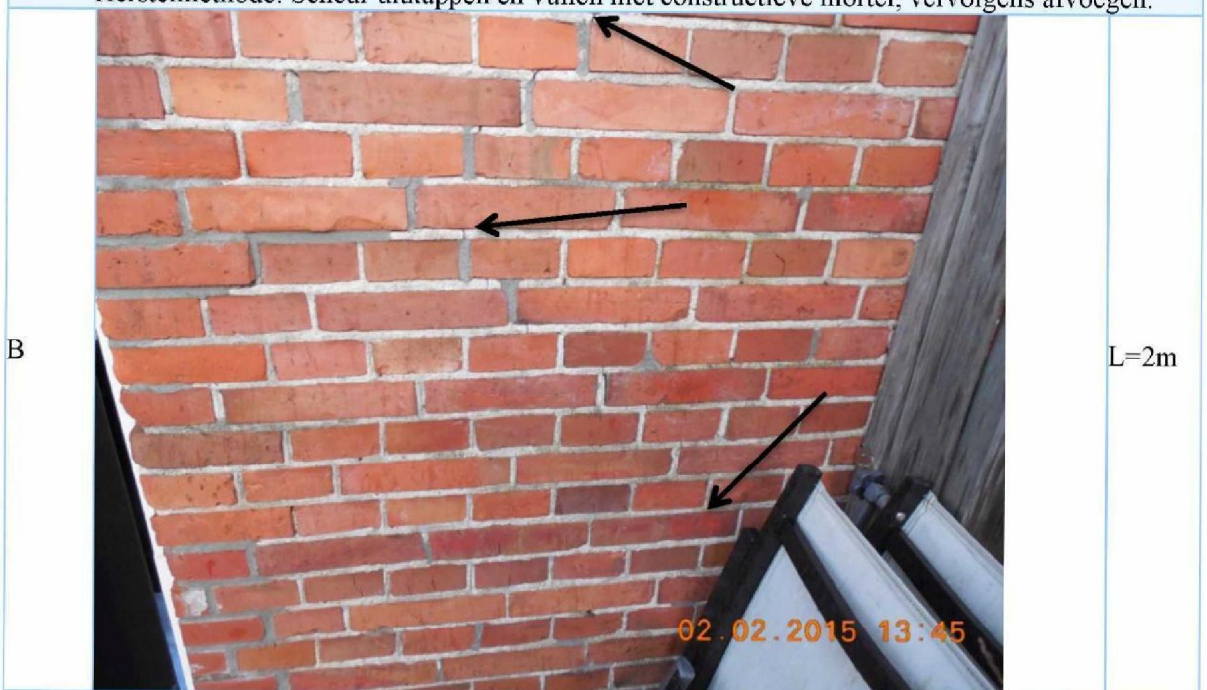
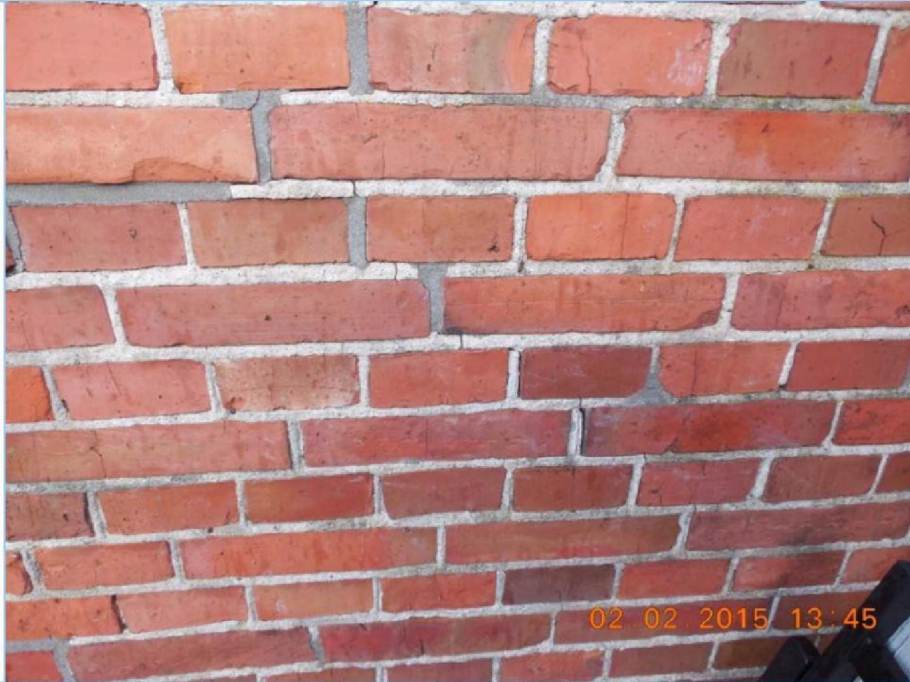
Foto 50. Achtergevel verdieping.

B: Scheur in metselwerk, verergerd.

Herstelmethode: Scheur uitkappen en vullen met constructieve mortel, vervolgens afvoegen.

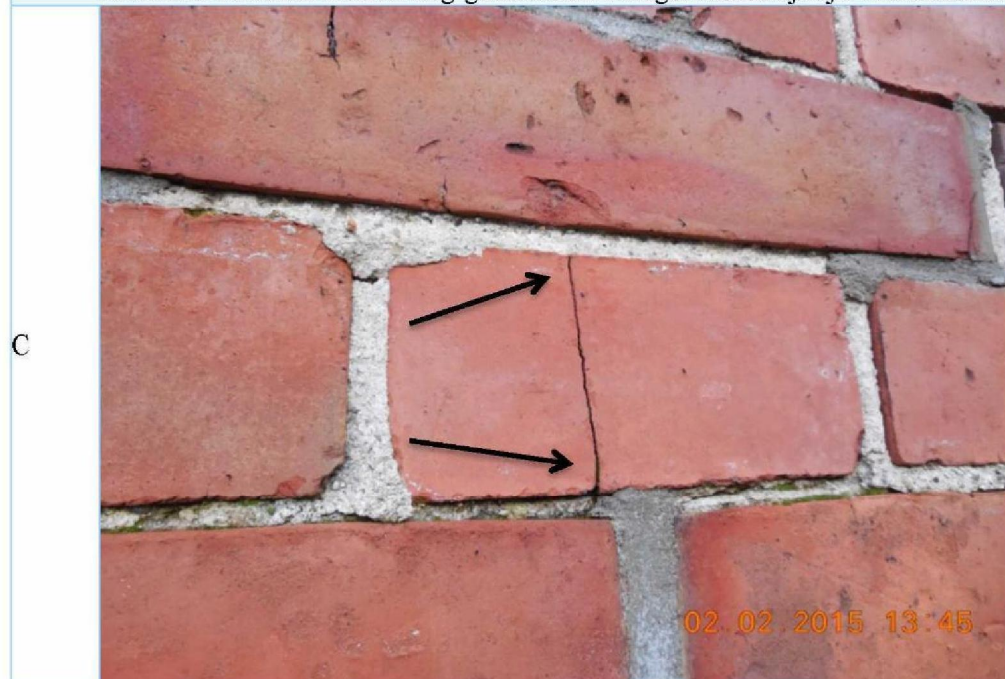
Foto 52. Achtergevel verdieping.

C: Scheur in steen. Niet beving-gerelateerd. Hoogstwaarschijnlijk vorstschade.

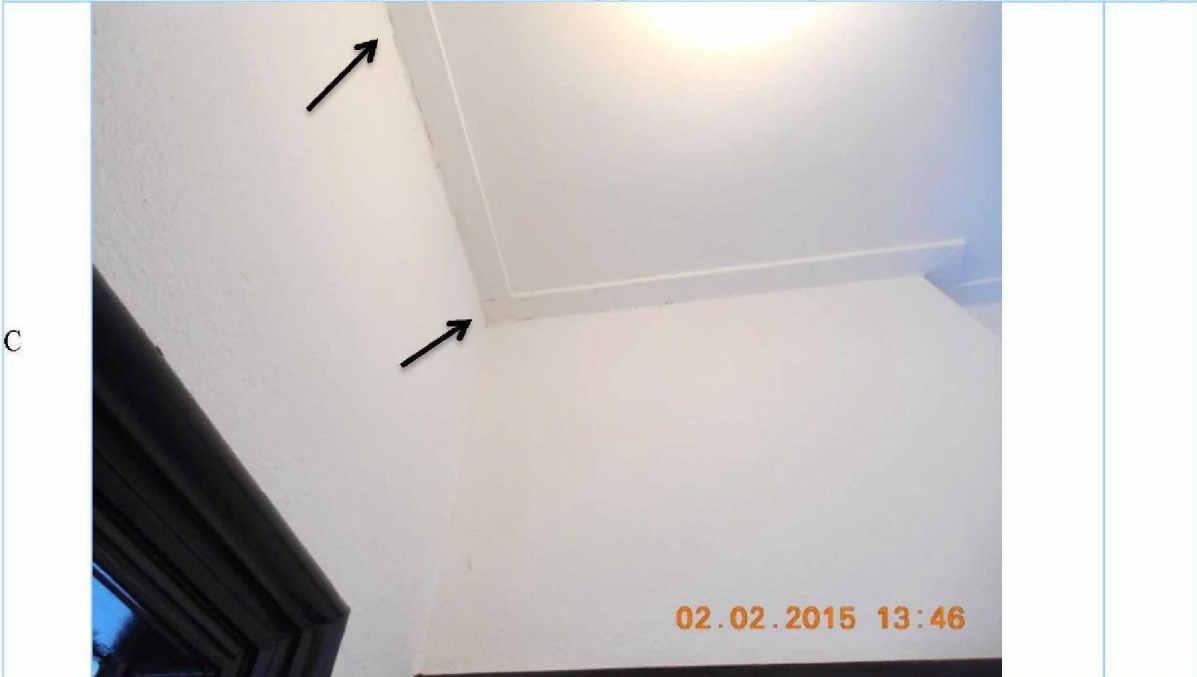
Foto 54. Overloop

C: Scheur in naad wand/plafond. Niet beving-gerelateerd. Hoogstwaarschijnlijk krimpwerking.

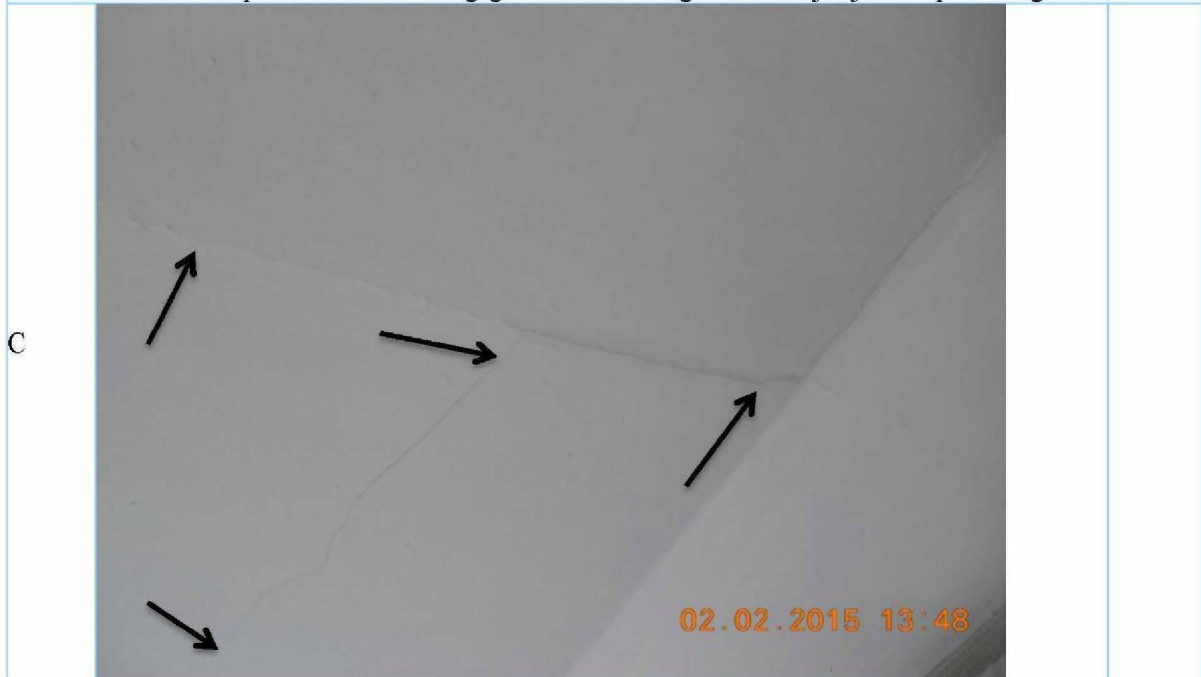
Foto 56. Slaapkamer plafond.

C: Scheur in plafond. Niet beving-gerelateerd. Hoogstwaarschijnlijk krimpwerking.

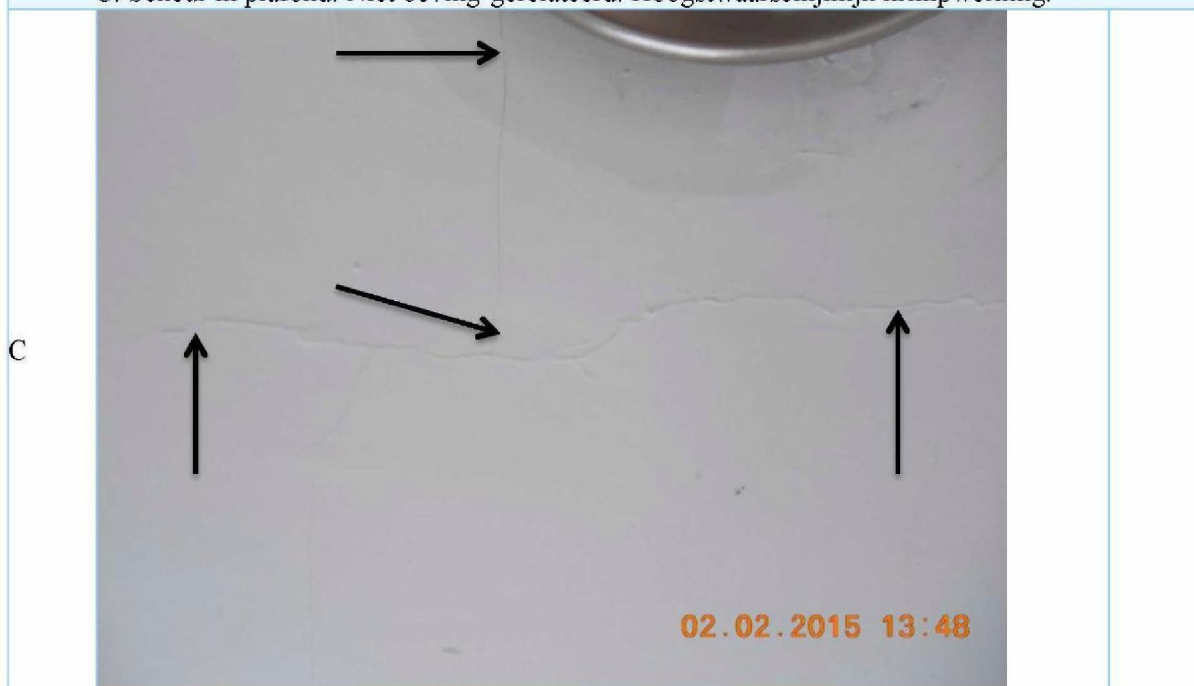
Foto 57. Slaapkamer plafond.

C: Scheur in plafond. Niet beving-gerelateerd. Hoogstwaarschijnlijk krimpwerking.

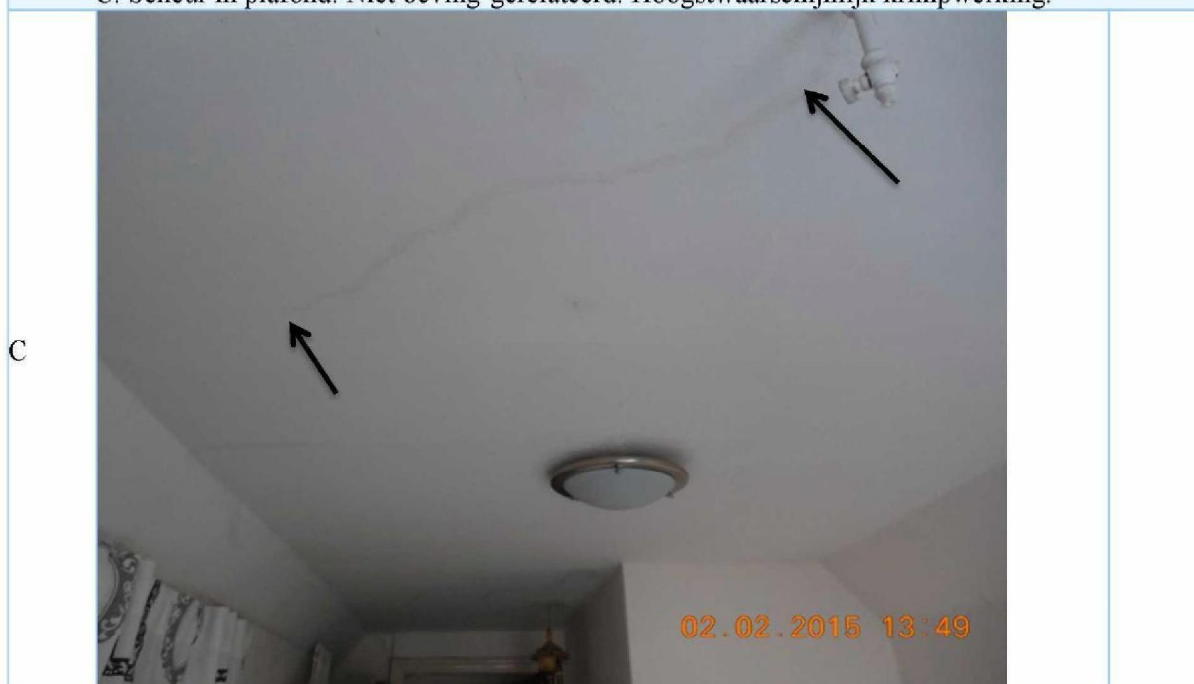
Foto 58. Slaapkamer plafond.

C: Scheur in plafond. Niet beving-gerelateerd. Hoogstwaarschijnlijk krimpwerking.

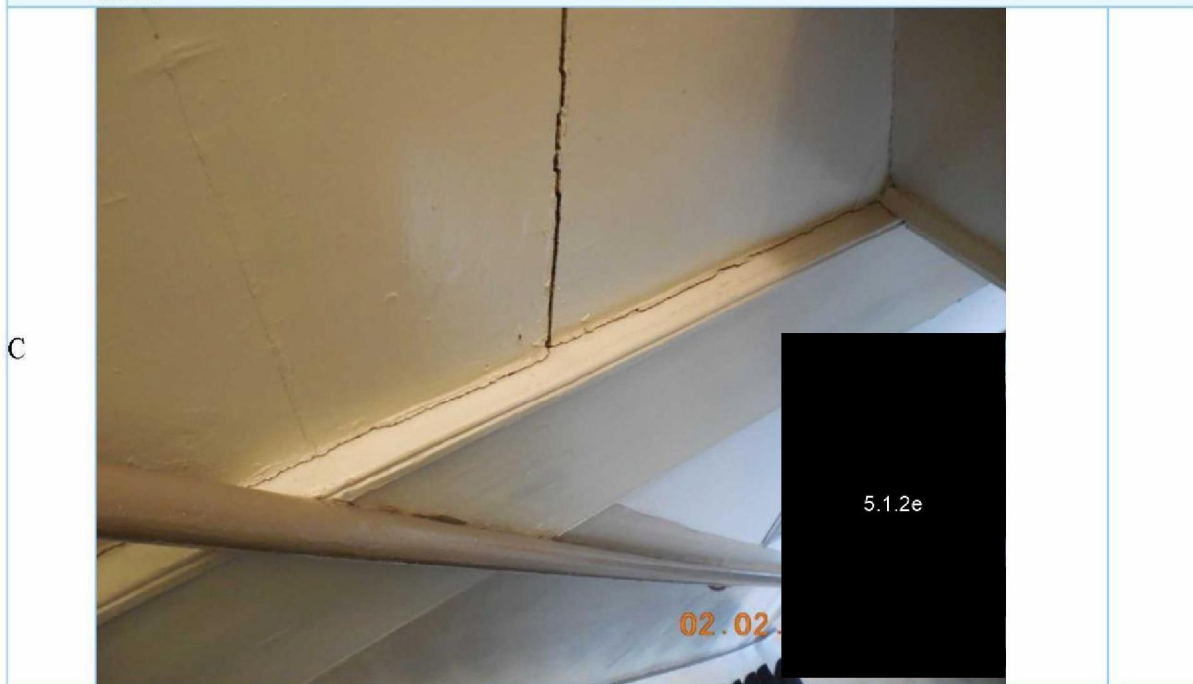
Foto 61. Trapopgang.

C: Naad in houtwerk, Niet beving-gerelateerd. Hoogstwaarschijnlijk krimpwerking van het hout.
