**TAXATIERAPPORT BEVINGSCHADE
MELDING 57784
NIEUWE BOTERINGESTRAAT 28 , 9712PM
GRONINGEN**

24 juni 2015
Status : definitief
Taxatierapport template v3.18.0
ID2856942; 57784/2

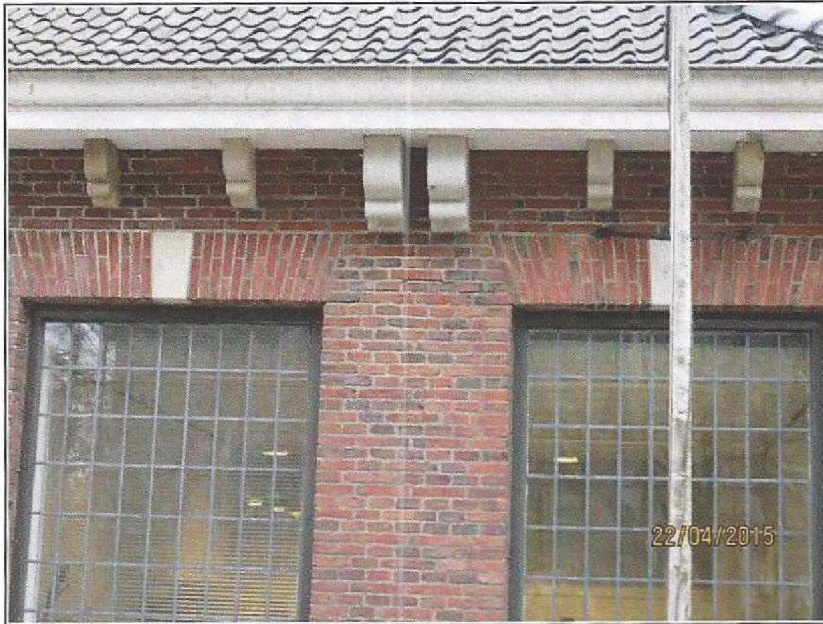
Nr	Foto	Schade	Locatie	Categorie	Oorzaak gebrek
1	57784 22-4 (10), 57784 22-4 (11), 57784 22-4 (17), 57784 22-4 (19), 57784 22-4 (204), 57784 22-4 (205), 57784 22-4 (30), 57784 22-4 (31), 57784 22-4 (34), 57784 22-4 (35), 57784 22-4 (37), 57784 22-4 (39), 57784 22-4 (4) voorgevel nr 28, 57784 22-4 (45), 57784 22-4 (48), 57784 22-4 (5), 57784 22-4 (62), 57784 22-4 (7), 57784 22-4 (88)	2. Matige scheur. Horizontale scheur in de voeg.	Gebouwdeel 28 Voorgevel, zijgevel.	B	De oorzaak is moeilijk te achterhalen, lager in de gevel en aan de binnenzijde van het gebouw zijn geen schades aangetroffen. De meest denkbare oorzaak moet m.i. gezocht worden in beweging van de dak constructie.
2	57784 22-4 (12), 57784 22-4 (13), 57784 22-4 (14)	3. Lichte scheur. Verticale scheur	Gebouwdeel 28 Voorgevel, aansluiting gebouw delen 28 en 30	B	Zetting i.c.m. beving
3	57784 22-4 (12), 57784 22-4 (13), 57784 22-4 (40), 57784 22-4 (41), 57784 22-4 (63), 57784 22-4 (65), 57784 22-4 (68), 57784 22-4 (68), 57784 22-4 (69), 57784 22-4 (74), 57784 22-4 (75)	4. Haarscheur. Verticale en horizontale scheuren	Gebouwdeel 28 Voor en zijgevel	C	Thermische werking.

Schade 1, Horizontale scheur in de voeg. (57784 22-4 (10))

Nr	Foto	Schade	Locatie	Maatregel [hoeveelheid]	Toelichting
1	57784 22-4 (10), 57784 22-4 (11), 57784 22-4 (17), 57784 22-4 (19), 57784 22-4 (204), 57784 22-4 (205), 57784 22-4 (30), 57784 22-4 (31), 57784 22-4 (34), 57784 22-4 (35), 57784 22-4 (37), 57784 22-4 (39), 57784 22-4 (4) voorgevel nr 28, 57784 22-4 (45), 57784 22-4 (48), 57784 22-4 (5), 57784 22-4 (62), 57784 22-4 (7), 57784 22-4 (88)	2. Matige scheur: Horizontale scheur in de voeg.	Gebouwdeel 28 Voorgevel, zijgevel.	21.2 Herstellen voegwerk in metselwerk [35 m ²]	De verticale voeg diep uitslijpen (min 10 cm) het boven liggende werk opvangen door wiggen of dammen. Verlijmen door de voeg te vullen met epoxy o.g.w. en afvoegen.
2	57784 22-4 (12), 57784 22-4 (13), 57784 22-4 (14)	3. Lichte scheur: Verticale scheur	Gebouwdeel 28 Voorgevel, aansluiting gebouw delen 28 en 30	21.2 Nieuwe dilatatie aanbrengen [9 m ²]	Bestaande voeg uithalen en flexibel afwerken.

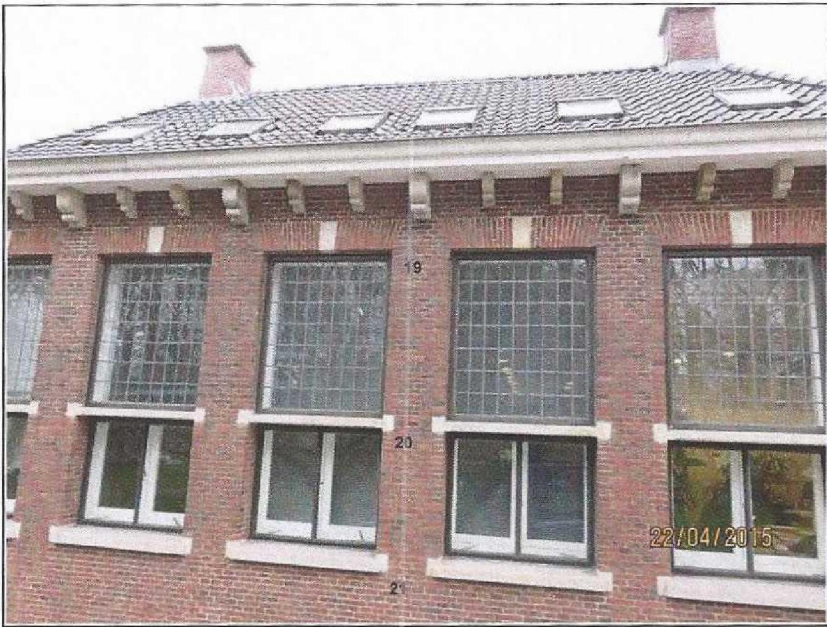
Schade 1, Horizontale scheur in de voeg. (57784 22-4 (17))

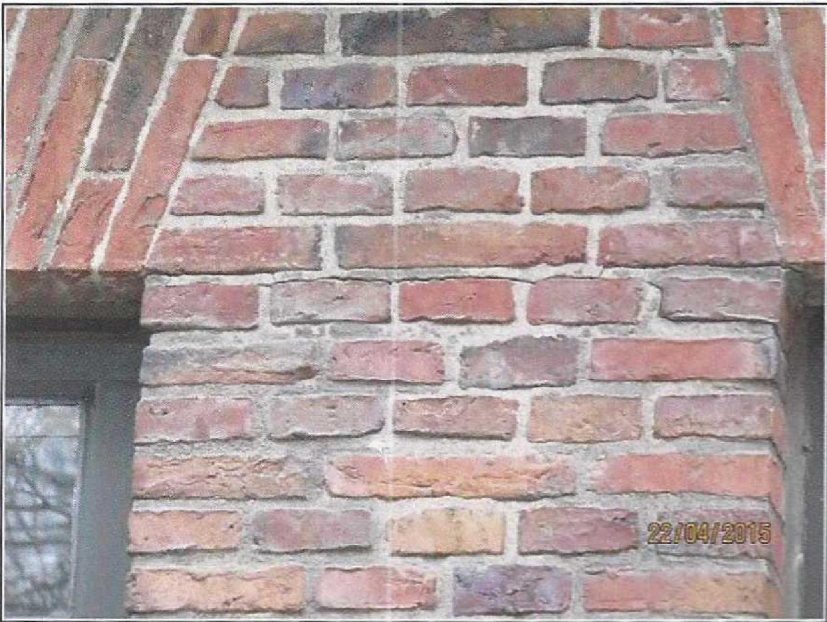
Schade 1, Horizontale scheur in de voeg. (57784 22-4 (19))

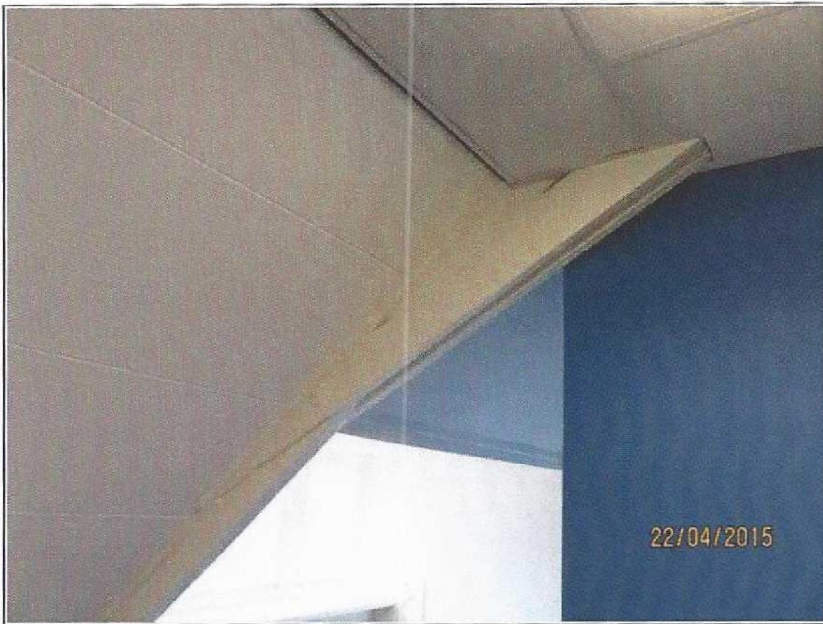
Schade 1, Horizontale scheur in de voeg. (57784 22-4 (204))

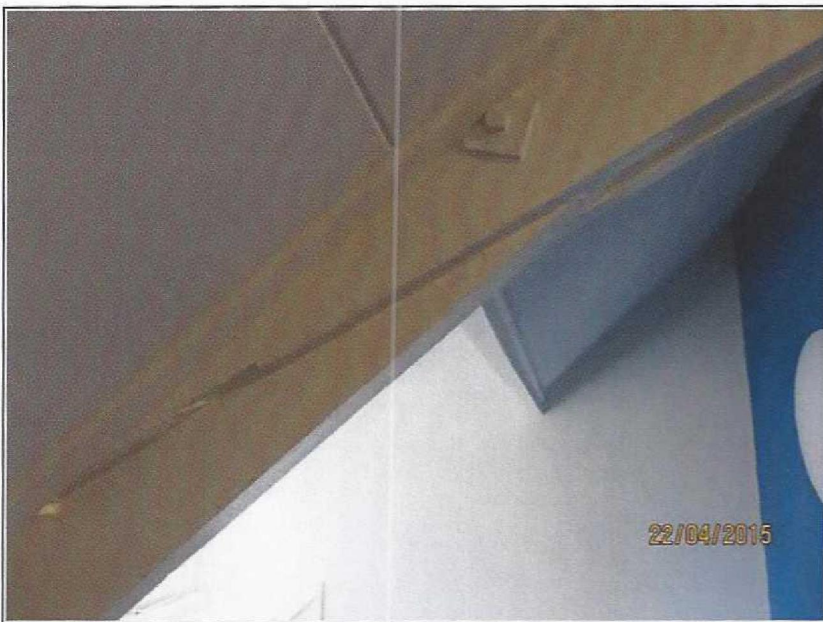
Schade 1, Horizontale scheur in de voeg. (57784 22-4 (205))

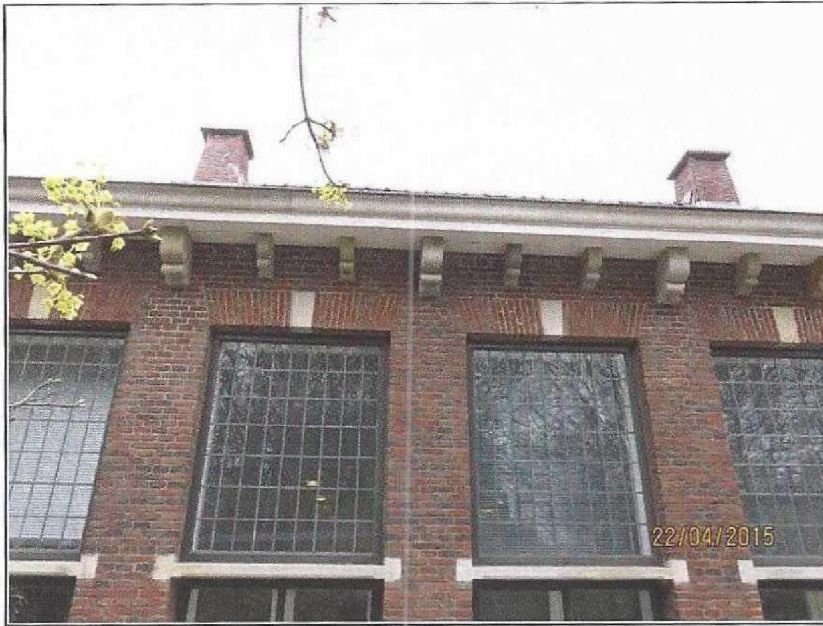
Schade 1, Horizontale scheur in de voeg. (57784 22-4 (30))

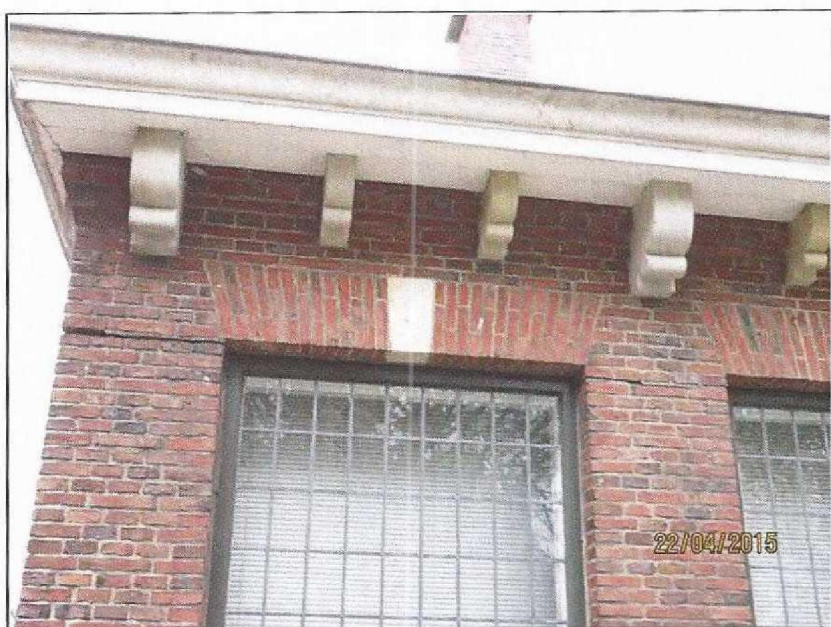
Schade 1, Horizontale scheur in de voeg. (57784 22-4 (37))

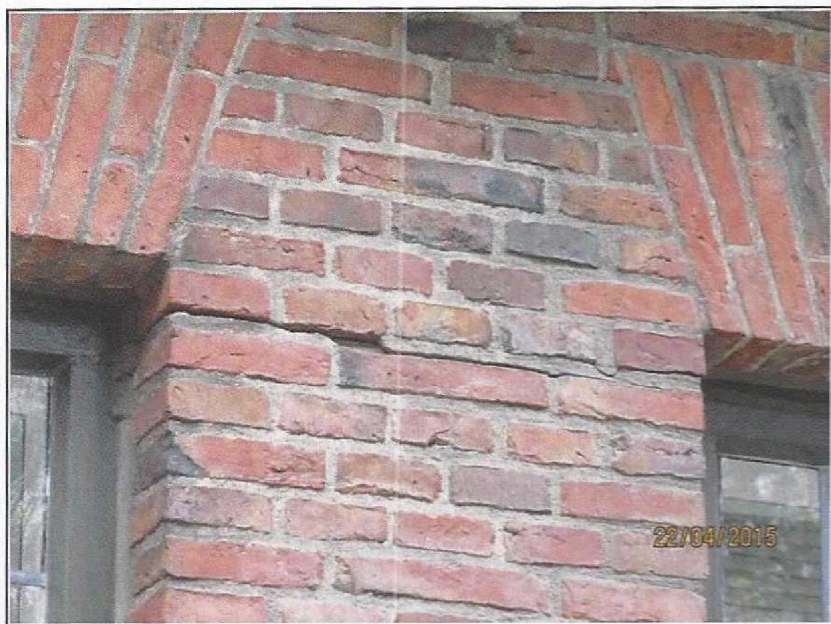
Schade 1, Horizontale scheur in de voeg. (57784 22-4 (39))

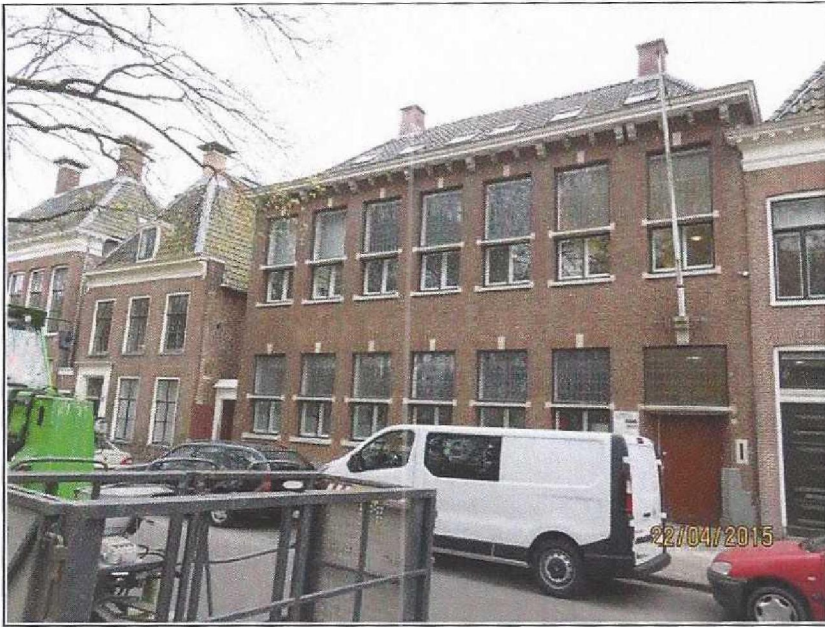
Enige zorg bestaat wel, bij gebouwdeel 28 is een horizontale scheur zichtbaar enkele lagen onder de dakgoot. Deze scheur is niet evenwijdig, bij sommige penanten is er geen scheur zichtbaar. De scheur loopt over de voorgevel van rechts naar links, door naar de linker zijgevel, echter loopt niet volledig door. Aan de achtergevel en de aansluiting van de achtergevel op de zijgevel is de scheur dan weer zichtbaar.

Schade 1, Horizontale scheur in de voeg. (57784 22-4 (4) voorgevel nr 28)

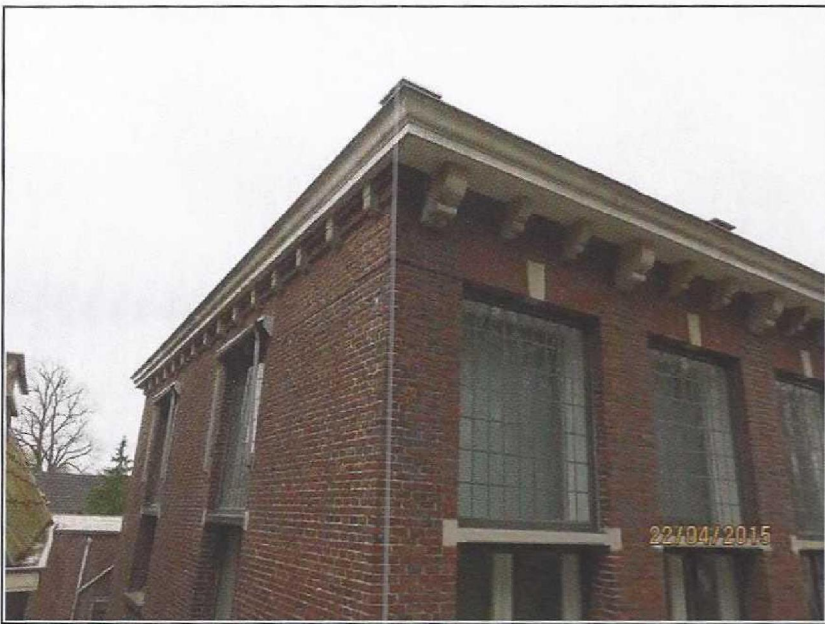
Schade 1, Horizontale scheur in de voeg. (57784 22-4 (45))

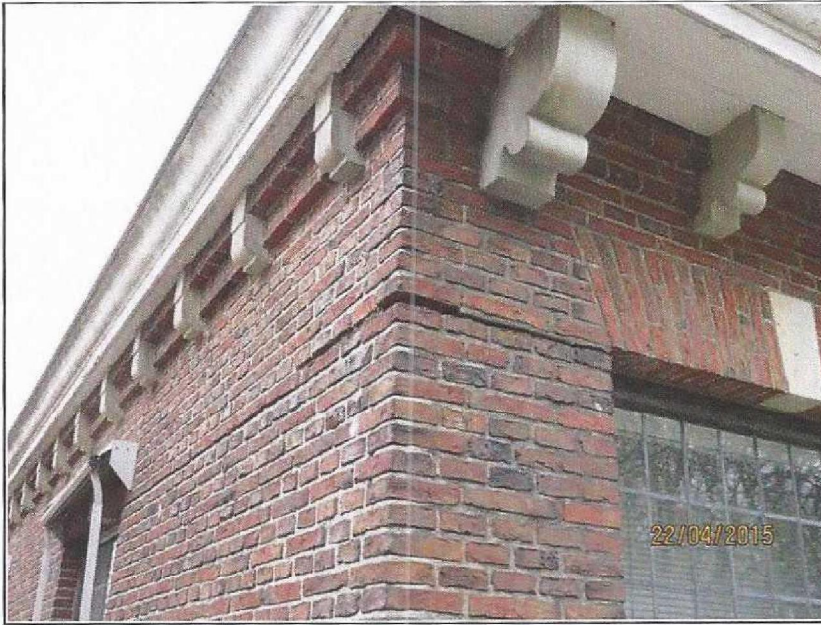
Schade 1, Horizontale scheur in de voeg. (57784 22-4 (48))

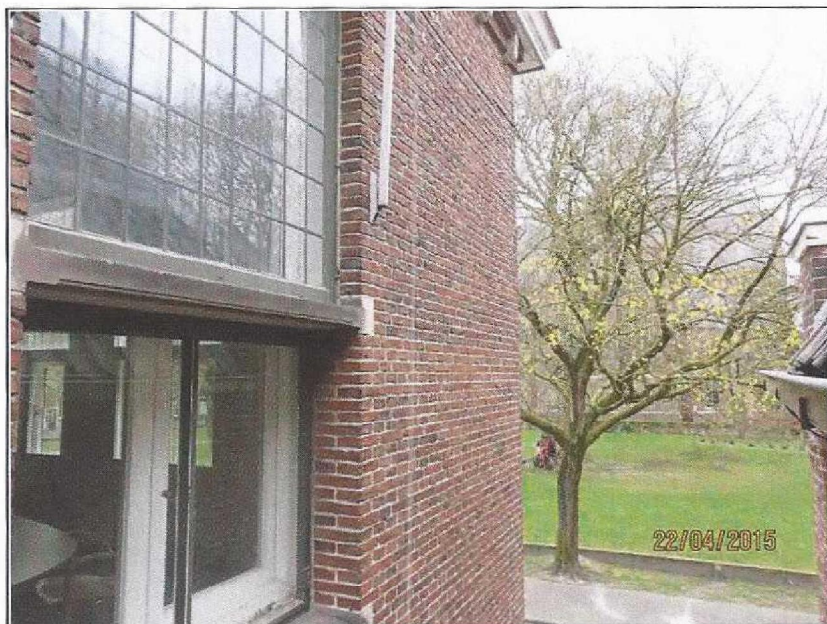
Schade 1, Horizontale scheur in de voeg. (57784 22-4 (62))

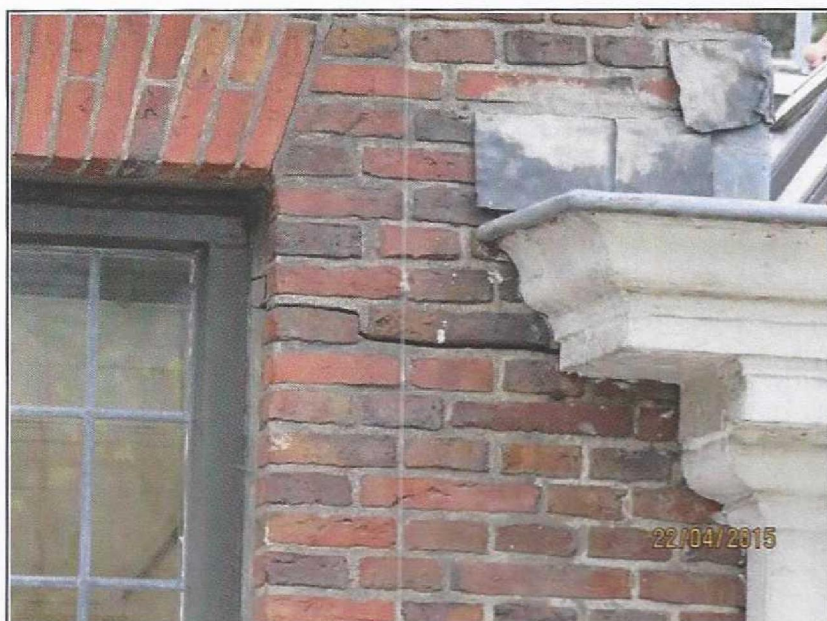
Schade 1, Horizontale scheur in de voeg. (57784 22-4 (7))

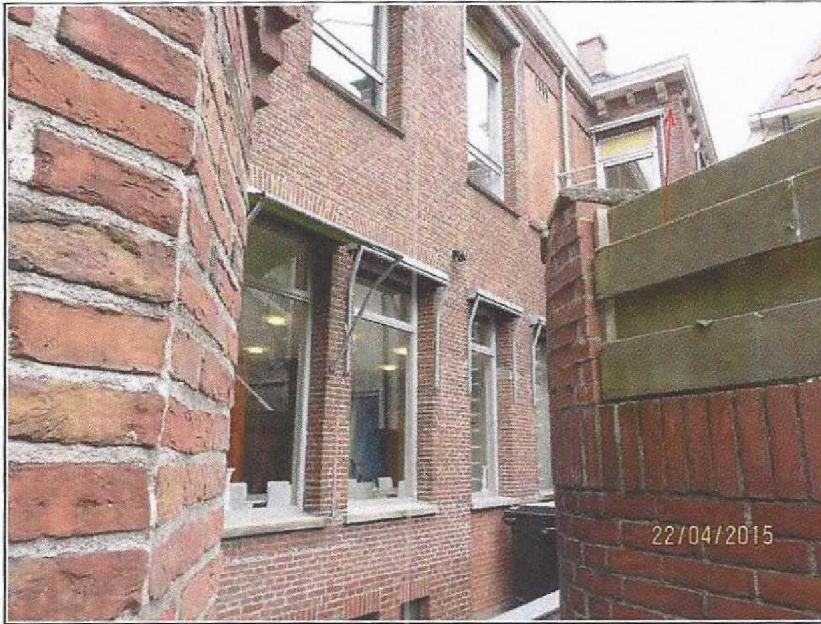
Schade 1, Horizontale scheur in de voeg. (57784 22-4 (88))

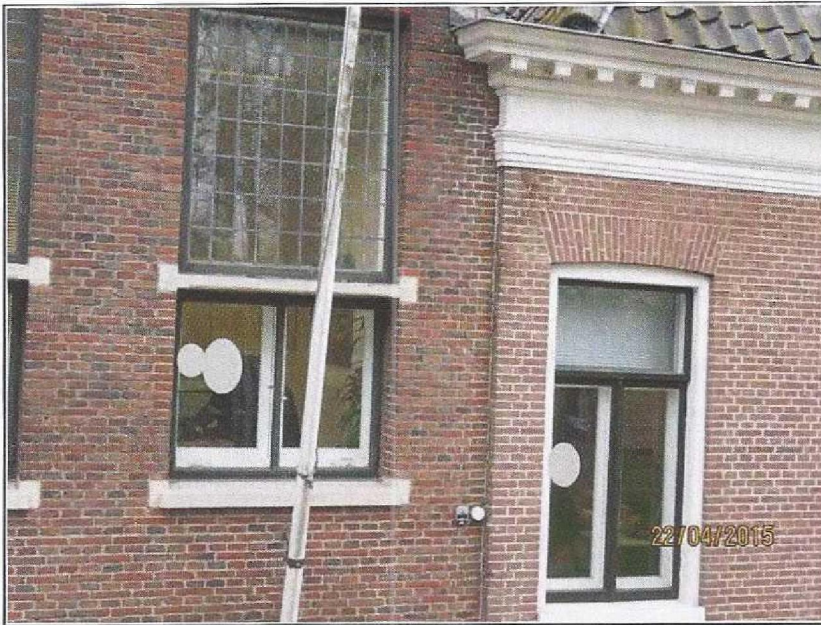
Schade 3, Verticale en horizontale scheuren (57784 22-4 (12))

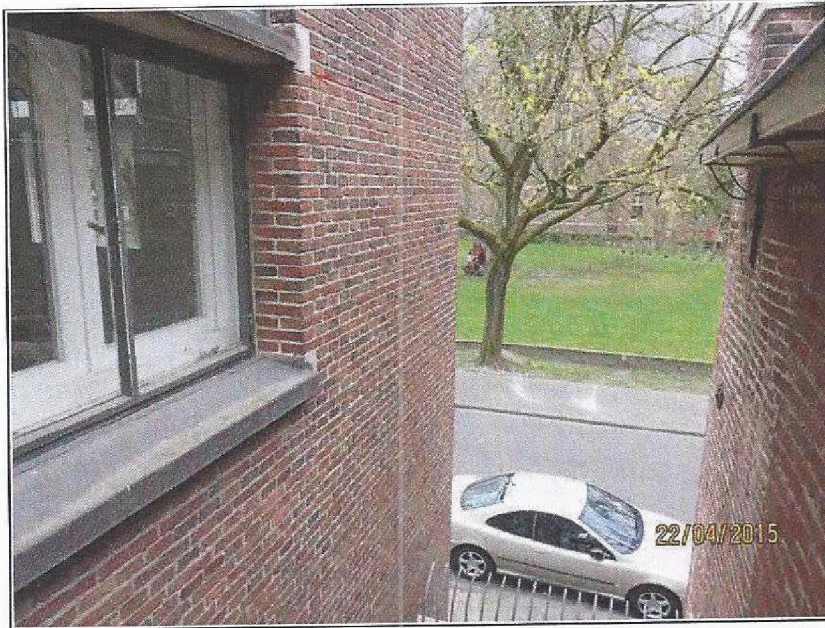
Schade 3, Verticale en horizontale scheuren (57784 22-4 (63))

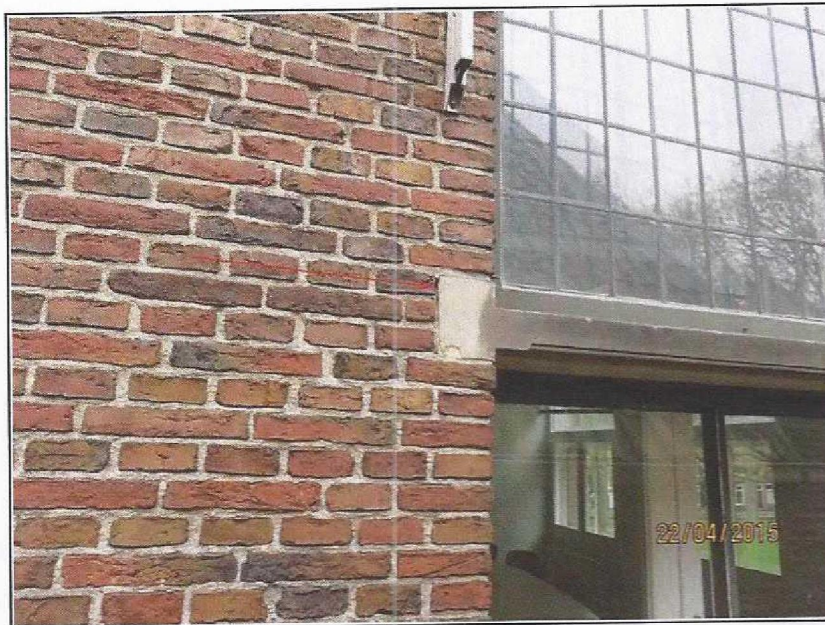
Schade 3, Verticale en horizontale scheuren (57784 22-4 (65))

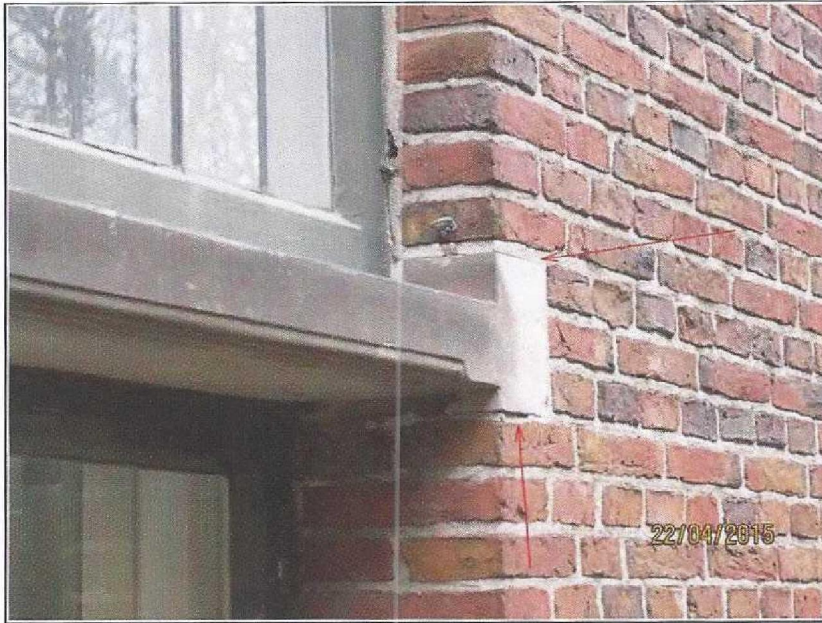
Schade 3, Verticale en horizontale scheuren (57784 22-4 (66))

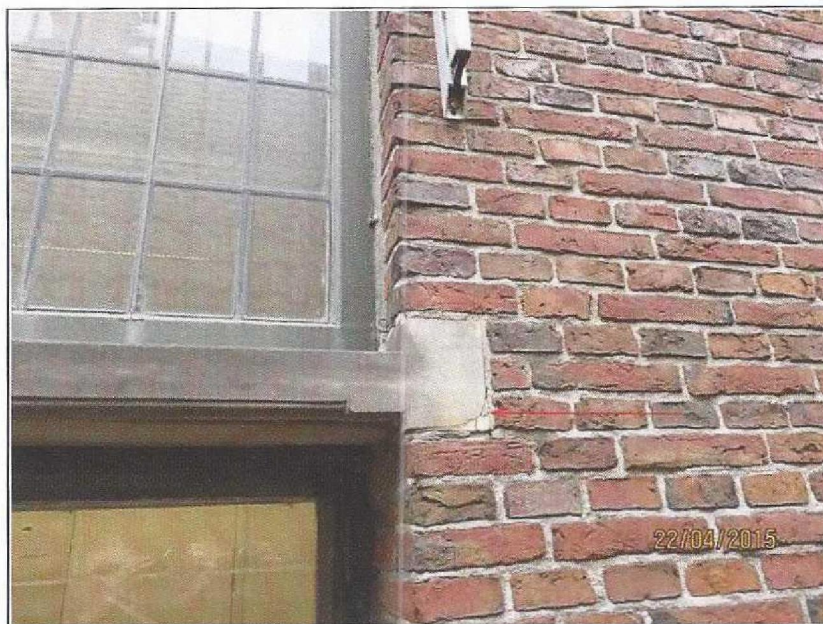
Schade 3, Verticale en horizontale scheuren (57784 22-4 (69))

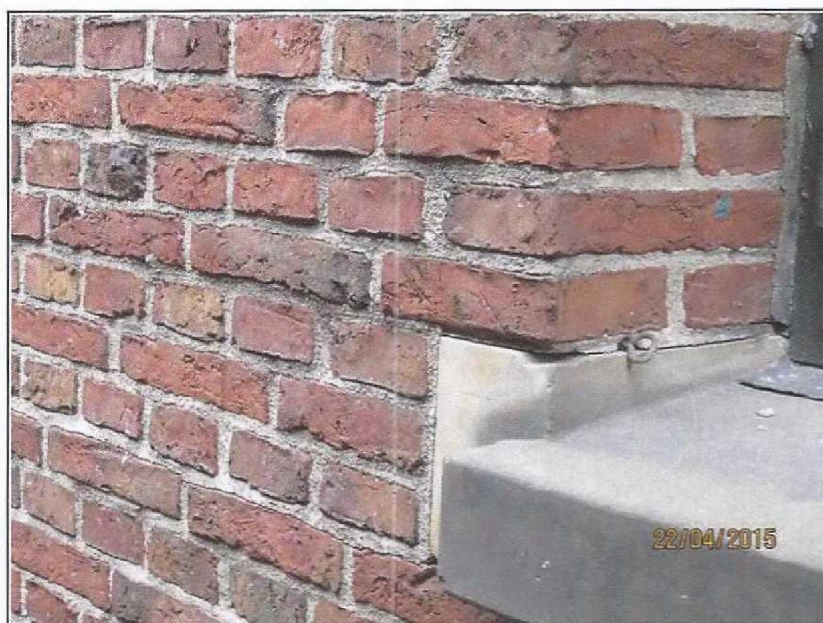
Schade 3, Verticale en horizontale scheuren (57784 22-4 (74))

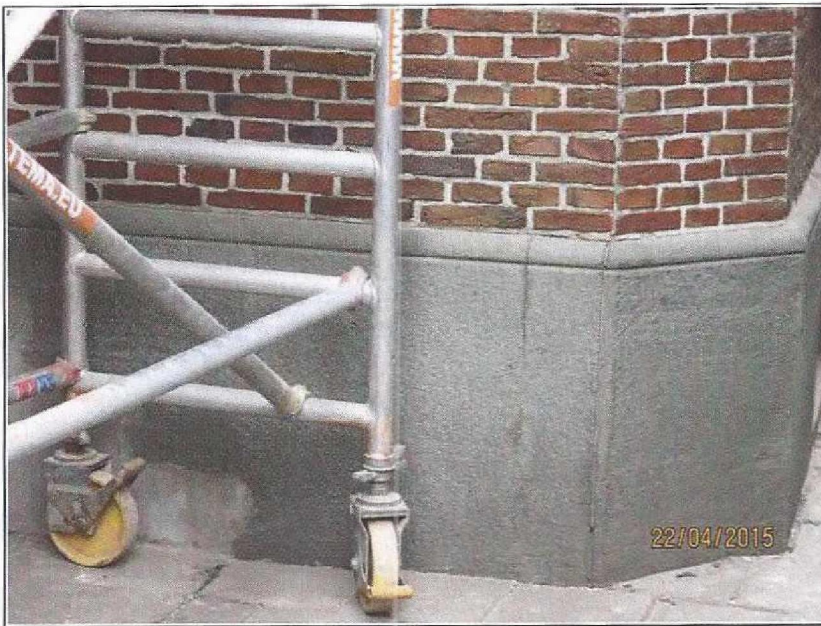
4	57784 22-4 (81), 57784 22-4 (82)	4. Haarscheur. Verticale scheur in natuursteen plint	Gebouwdeel 28 korte achtergevel	C	Constructieve spanning
5	57784 22-4 (89), 57784 22-4 (90), 57784 22-4 (91), 57784 22-4 (92), 57784 22-4 (93)	3. Lichte scheur. Horizontale scheur in de voeg.	Gebouwdeel 28 Zijgevel links	B	Constructieve spanning i.c.m. beving
6	57784 22-4 (98), 57784 22-4 (99)	3. Lichte scheur. Getrapte scheur.	Gebouwdeel 28 Zijgevel links	B	Constructieve spanning i.c.m. beving
7	57784 22-4 (101), 57784 22-4 (102), 57784 22-4 (103)	14. Overige gebreken: Diverse schade	Gebouwdeel 28 zijgevel links	C	Mechanische schade
8	57784 22-4 (104), 57784 22-4 (105), 57784 22-4 (106), 57784 22-4 (108), 57784 22-4 (109), 57784 22-4 (110), 57784 22-4 (124)	3. Lichte scheur. Scheurvorming in metselwerk	Gebouwdeel 28 Zijgevel links vestibule ingang	C	Mechanische schade en overbelasting
9	57784 22-4 (112), 57784 22-4 (113), 57784 22-4 (114), 57784 22-4 (115), 57784 22-4 (116), 57784 22-4 (117), 57784 22-4 (118)	3. Lichte scheur. Scheurvorming in metselwerk	Gebouwdeel 28 Voorgevel aanbouw	C	Constructieve en thermische spanning

Schade 4, Verticale scheur in natuursteen plint (57784 22-4 (82))

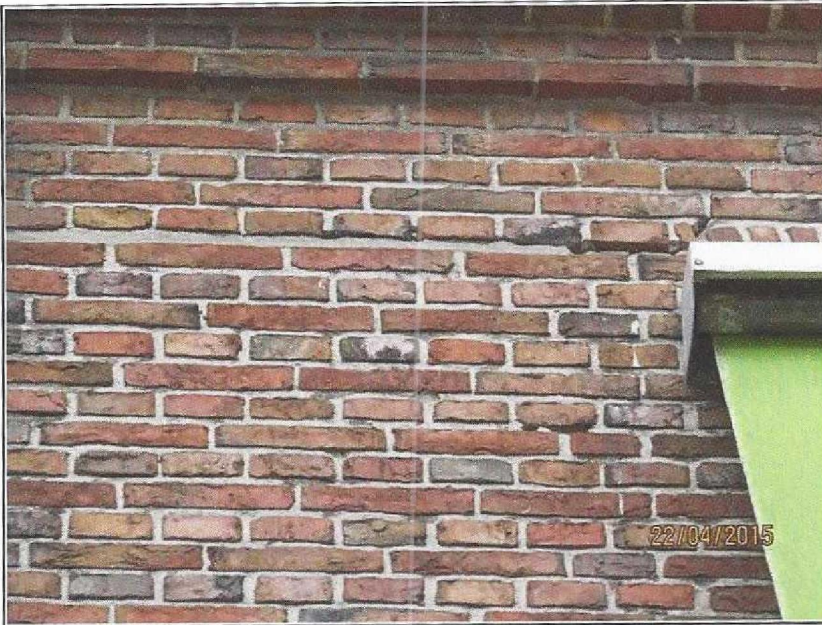
Schade 5, Horizontale scheur in de voeg. (57784 22-4 (92))

5	57784 22-4 (89), 57784 22-4 (90), 57784 22-4 (91), 57784 22-4 (92), 57784 22-4 (93)	3. Lichte scheur: Horizontale scheur in de voeg.	Gebouwdeel 28 Zijgevel links	21.2 Herstellen voegwerk in metselwerk [7 m ²]	De verticale voeg diep uitslijpen (min 10 cm) het boven liggende werk opvangen door wiggen of dammen. Verlijmen door de voeg te vullen met epoxy o.g.w. en afvoegen.
6	57784 22-4 (98), 57784 22-4 (99)	3. Lichte scheur: Getrapte scheur.	Gebouwdeel 28 Zijgevel links	21.2 Herstellen voegwerk in metselwerk [1 m ²]	De voeg diep uitslijpen (min 10 cm). Verlijmen door de voeg te vullen met epoxy o.g.w. en afvoegen.
10	57784 22-4 (119), 57784 22-4 (121)	3. Lichte scheur: Verticale scheur in hoek aansluiting	Gebouwdeel 28 Zijgevel links	21.2 Nieuwe dilatatie aanbrengen [4 m ²]	voeg inslijpen en flexibel afwerken.
11	57784 22-4 (127), 57784 22-4 (128), 57784 22-4 (129), 57784 22-4 (130)	4. Haarscheur: Diverse scheuren in voeg en stenen.	Gebouwdeel 28 Entree aanbouw.	21.2 Herstellen voegwerk in metselwerk [2 m ²] 21.2 Vervangen steen in gevelmetselwerk [3 stuks]

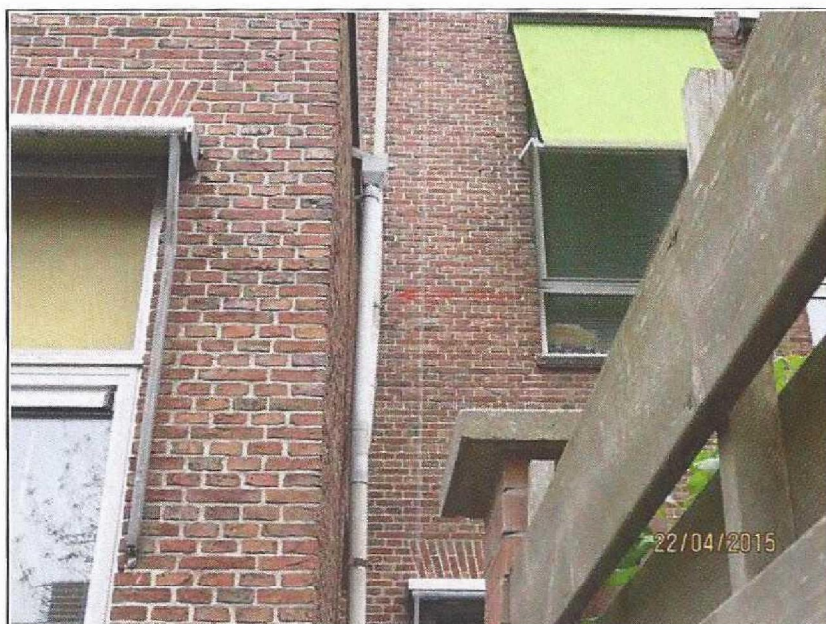
Schade 6, Getrapte scheur. (57784 22-4 (98))

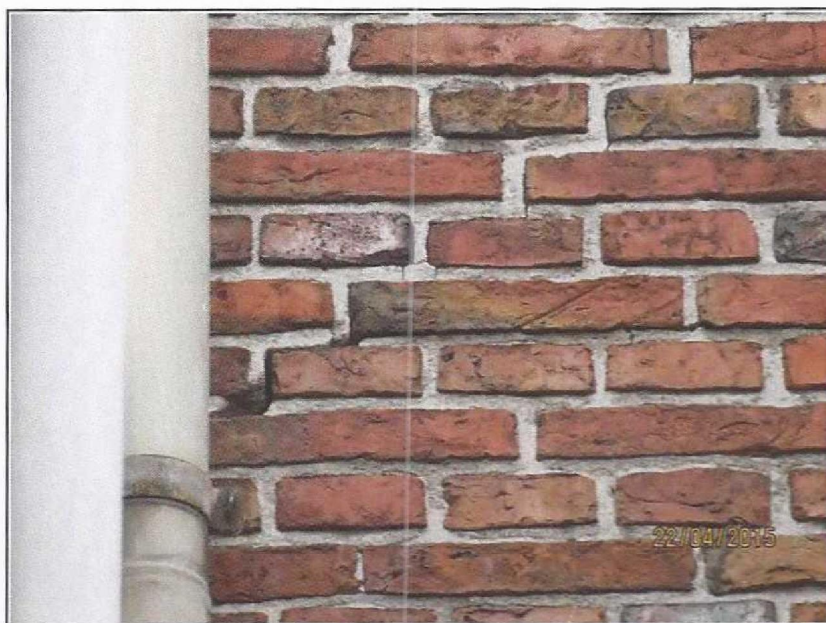
Schade 6, Getrapte scheur. (57784 22-4 (99))

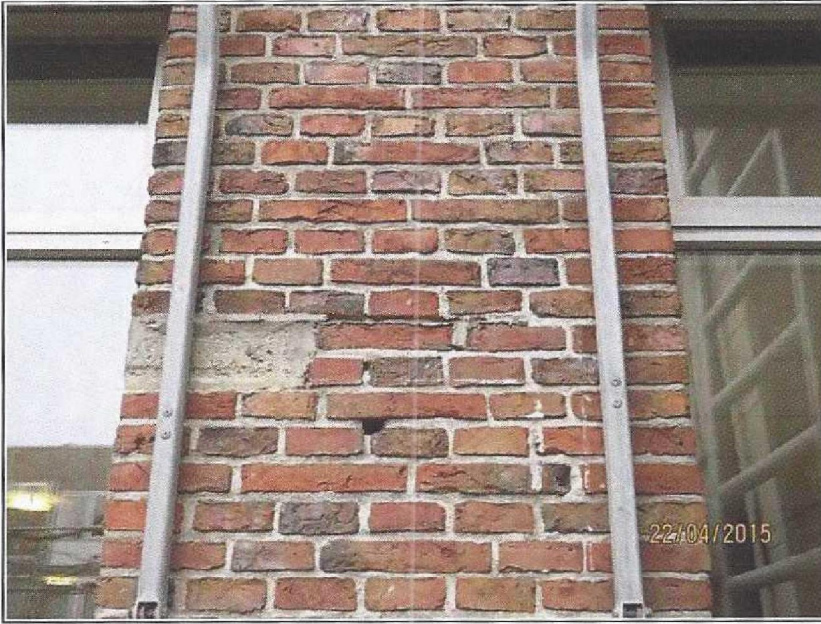
Schade 7, Diverse schade (57784 22-4 (103))

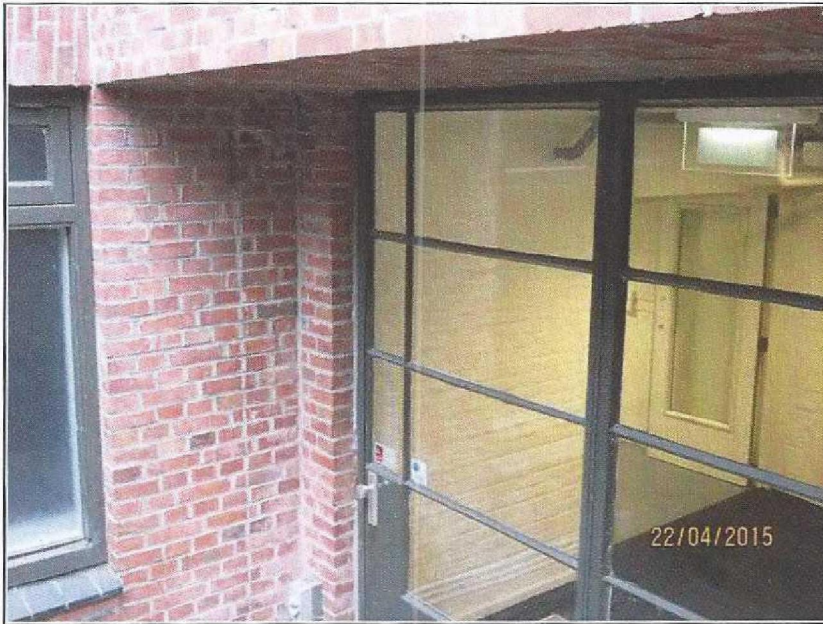
Schade 8, Scheurvorming in metselwerk (57784 22-4 (105))

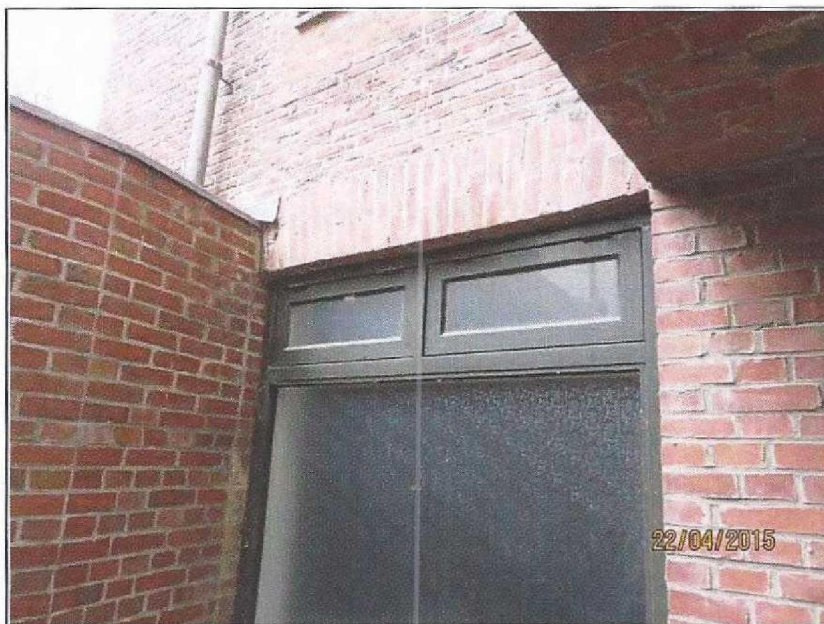
Schade 8, Scheurvorming in metselwerk (57784 22-4 (108))

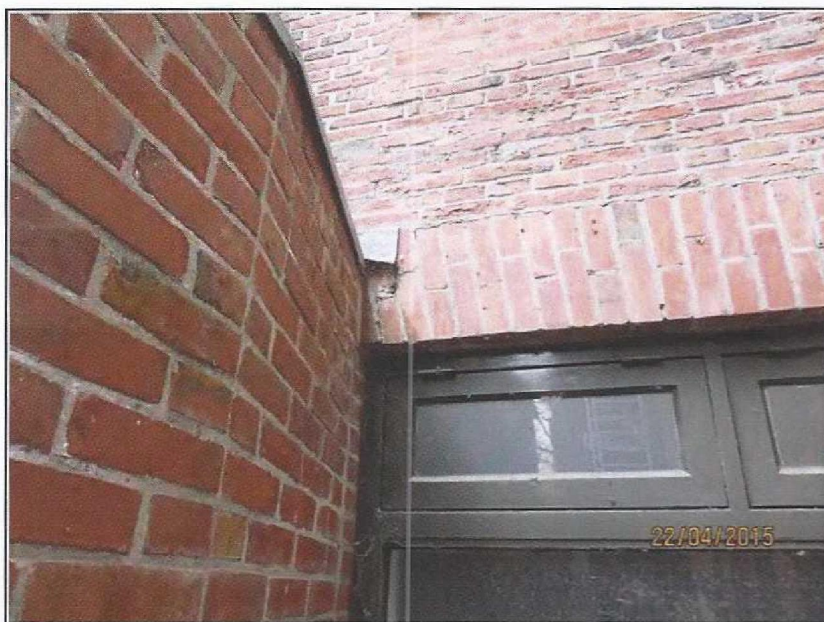
Schade 8, Scheurvorming in metselwerk (57784 22-4 (109))

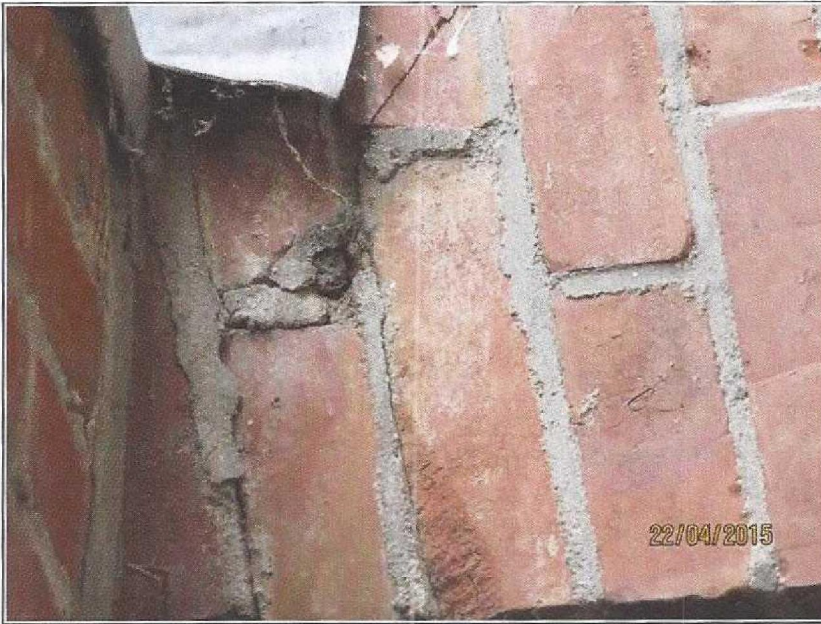
Schade 8, Scheurvorming in metselwerk (57784 22-4 (110))

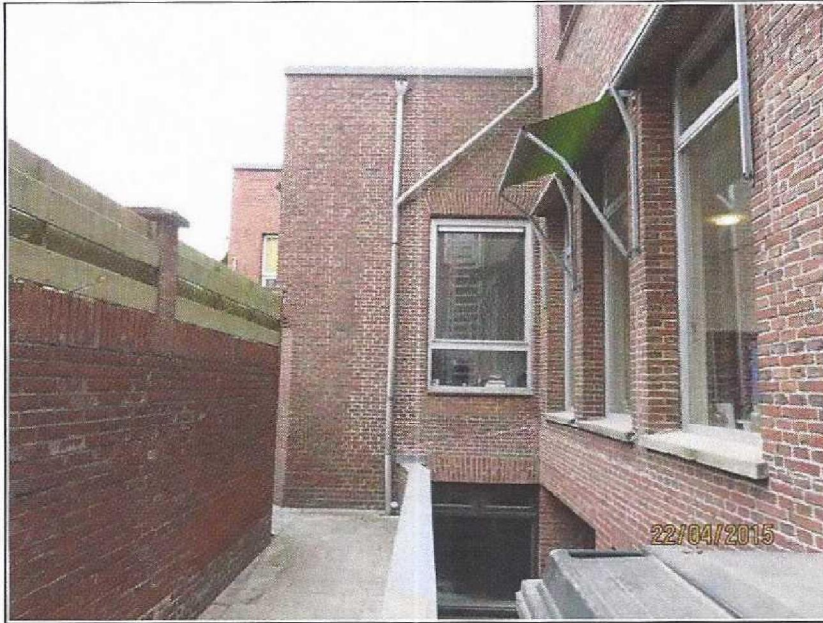
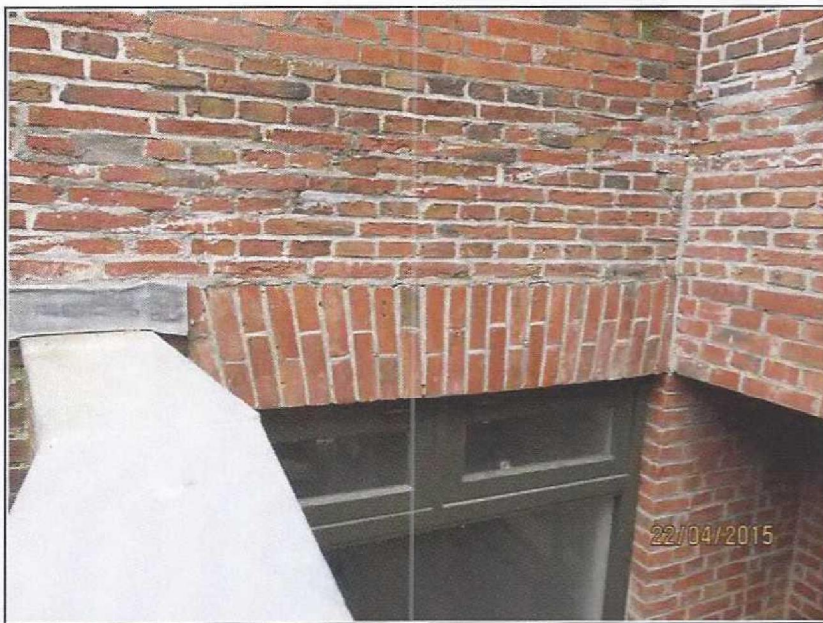
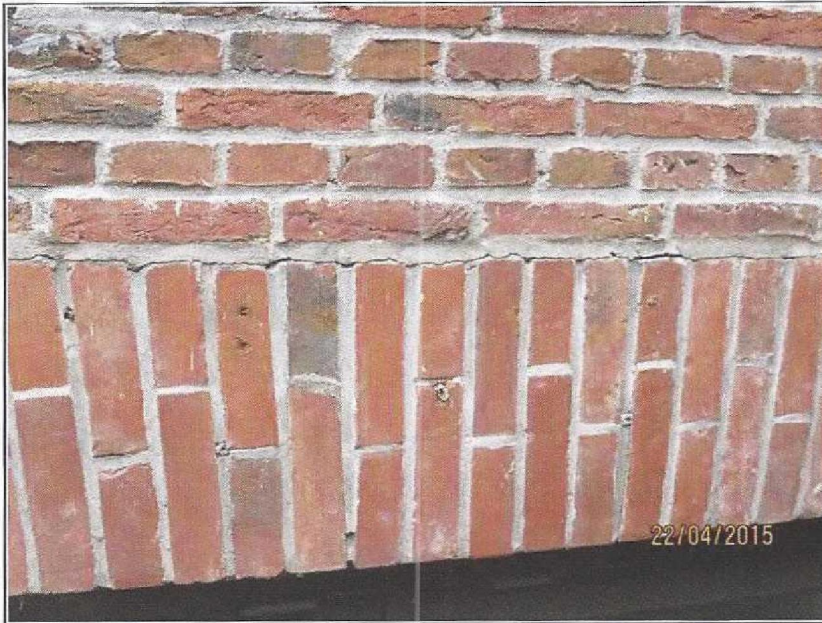
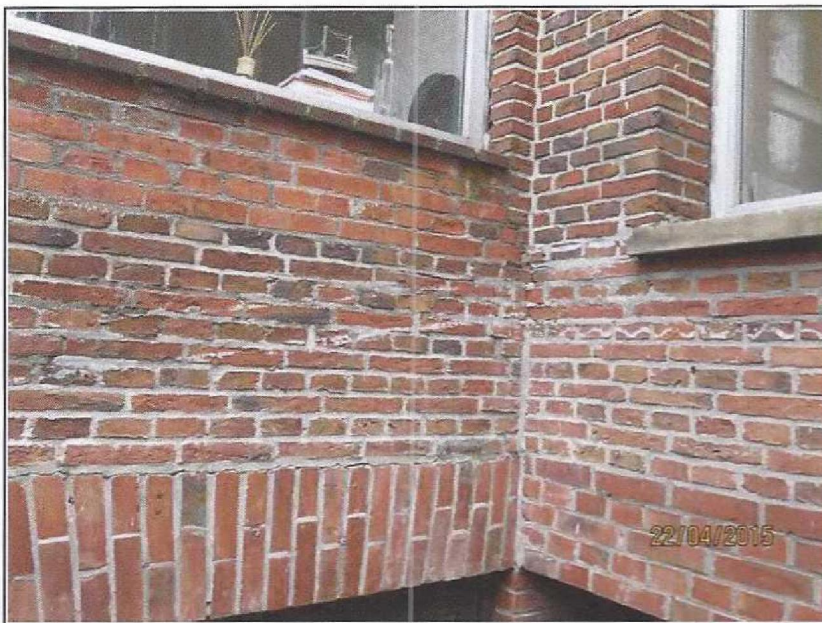
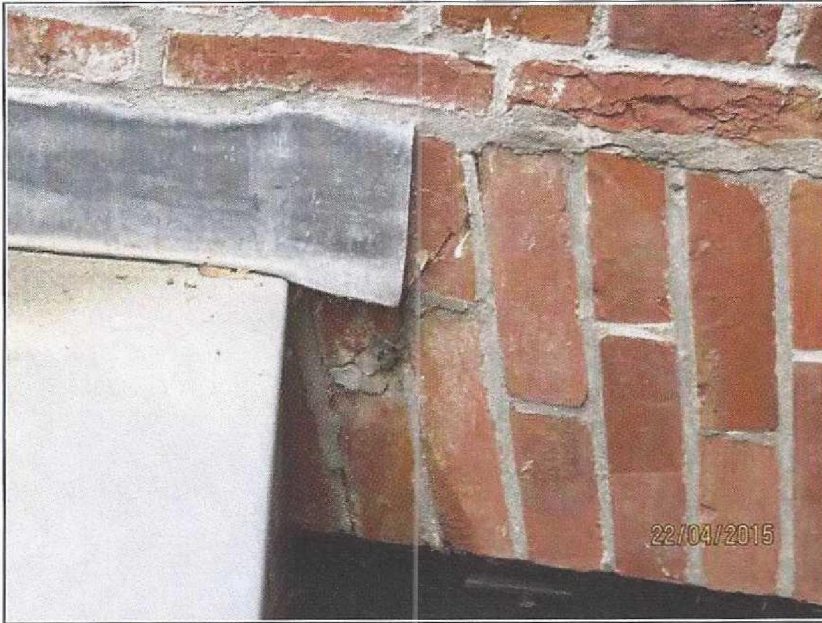
Schade 9, Scheurvorming in metselwerk (57784 22-4 (112))

Schade 9, Scheurvorming in metselwerk (57784 22-4 (113))

Schade 9, Scheurvorming in metselwerk (57784 22-4 (114))

Schade 9, Scheurvorming in metselwerk (57784 22-4 (115))

Schade 9, Scheurvorming in metselwerk (57784 22-4 (118))

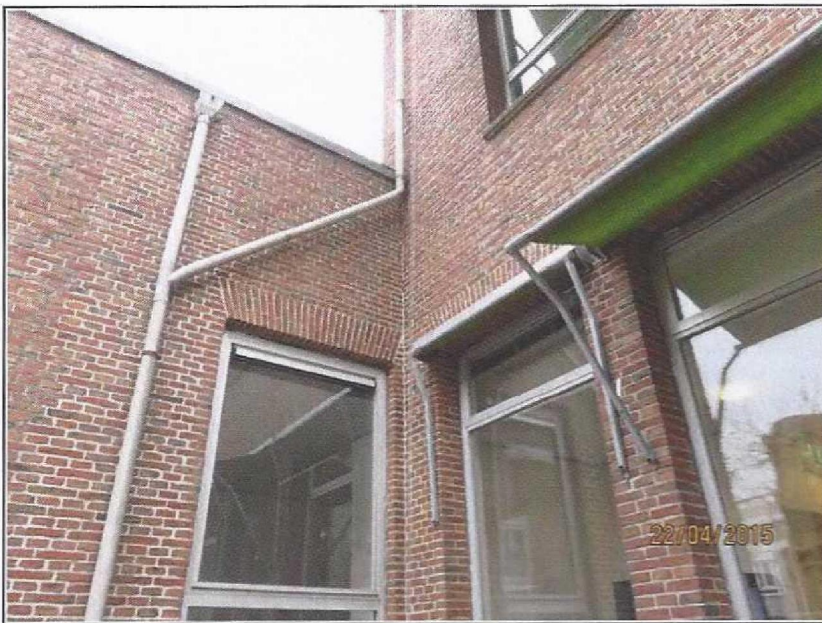
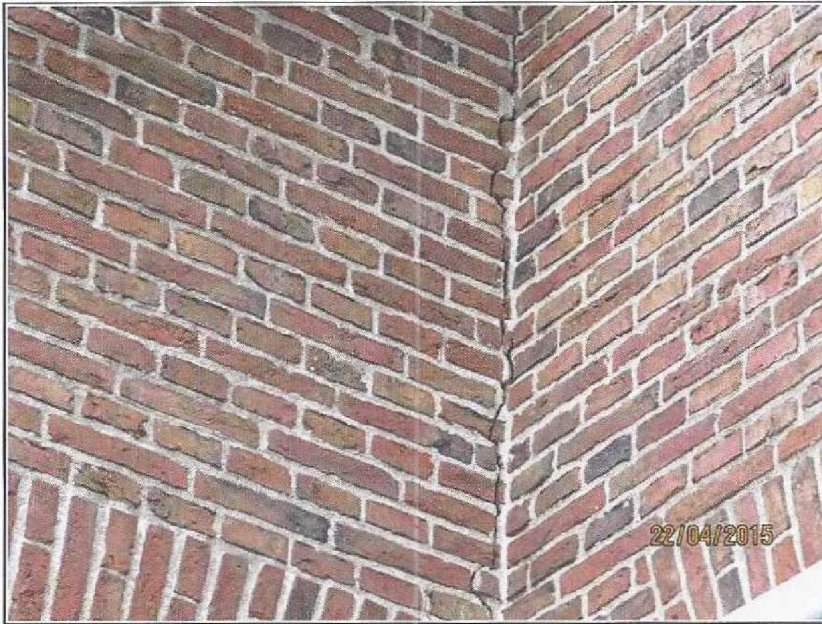
10	57784 22-4 (119), 57784 22-4 (121)	3. Lichte scheur. Verticale scheur in hoek aansluiting	Gebouwdeel 28 Zijgevel links	B	Constructieve spanning i.c.m. beving

Schade 10, Verticale scheur in hoek aansluiting (57784 22-4 (119))

Schade 10, Verticale scheur in hoek aansluiting (57784 22-4 (121))
