**TAXATIERAPPORT BEVINGSCHADE
MELDING 57784
NIEUWE BOTERINGESTRAAT 28 , 9712PM
GRONINGEN**

24 juni 2015
Status : definitief
Taxatierapport template v3.18.0
ID2856942; 57784/2

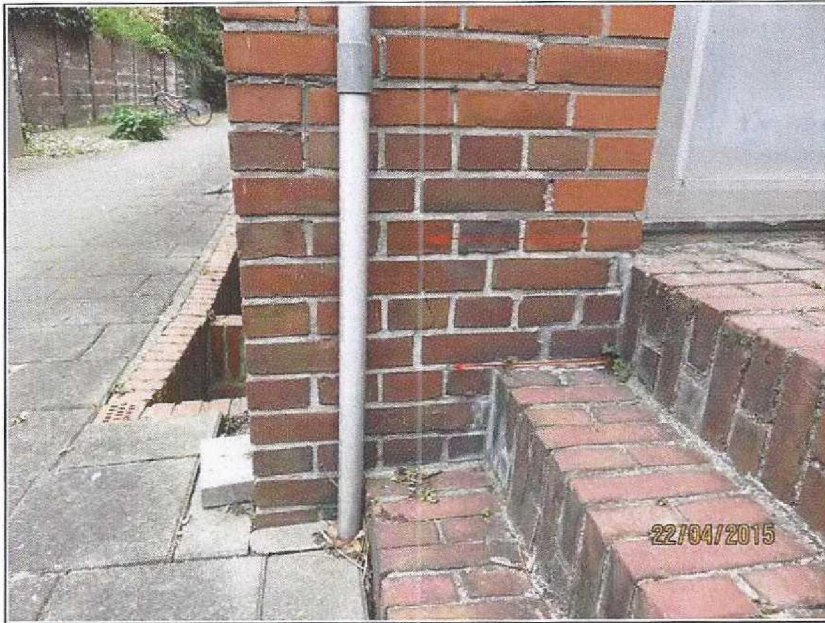
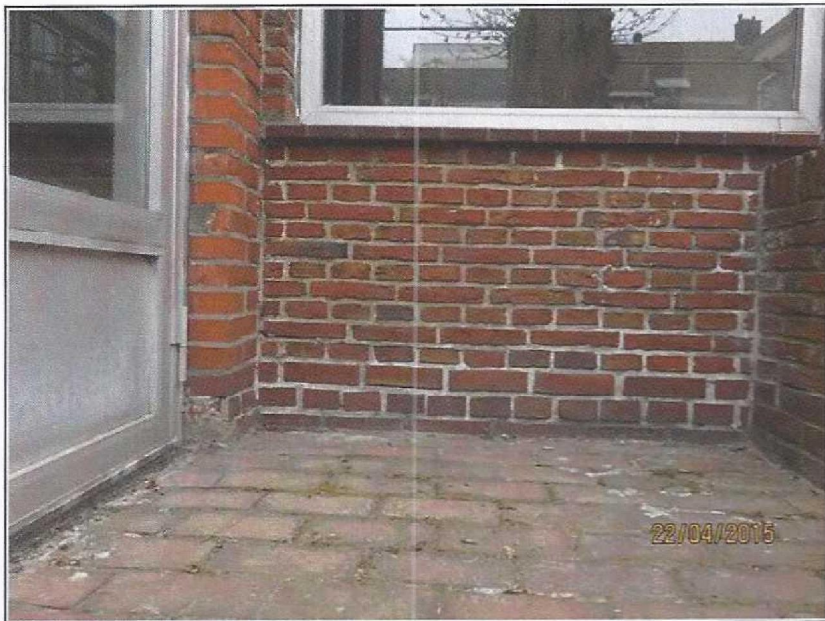
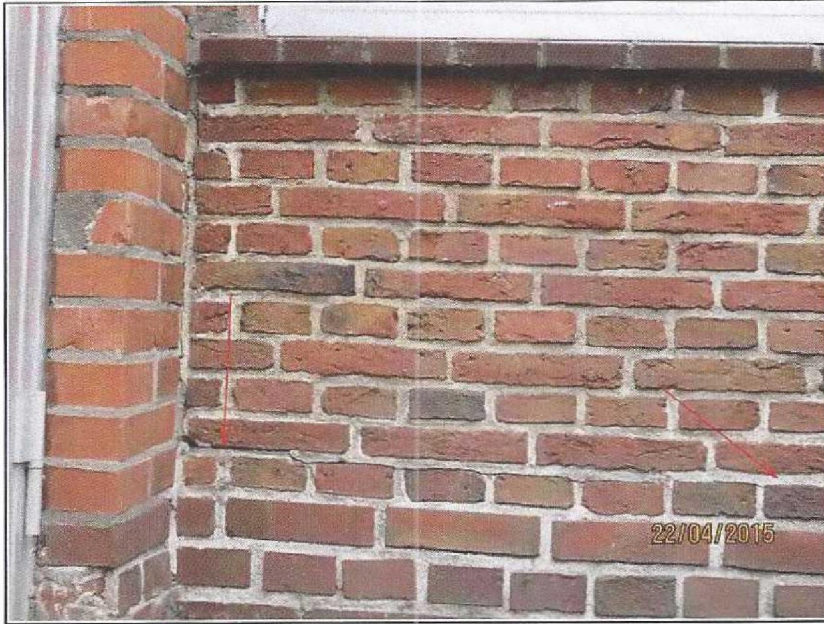
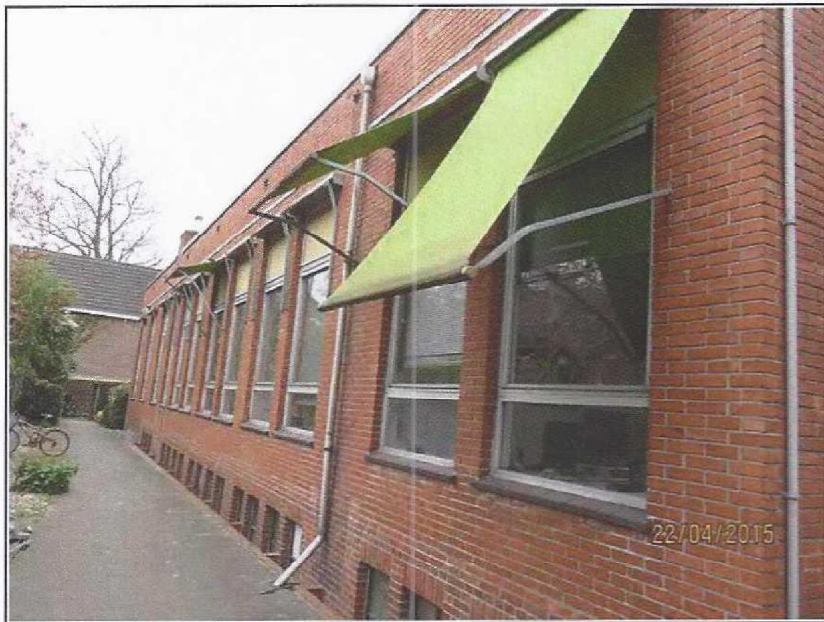
Nr	Foto	Schade	Locatie	Categorie	Oorzaak gebrek
11	57784 22-4 (127), 57784 22-4 (128), 57784 22-4 (129), 57784 22-4 (130)	4. Haarscheur; Diverse scheuren in voeg en stenen.	Gebouwdeel 28 Entree aanbouw.	B	Constructieve spanning icm beving
12	57784 22-4 (135), 57784 22-4 (137), 57784 22-4 (138), 57784 22-4 (139), 57784 22-4 (140), 57784 22-4 (141), 57784 22-4 (142), 57784 22-4 (143), 57784 22-4 (144), 57784 22-4 (145)	3. Lichte scheur; Horizontale scheuren en losse stenen	Gebouwdeel 28 Zijgevel links aanbouw	C	Constructieve spanning
13	57784 22-4 (148), 57784 22-4 (149), 57784 22-4 (150)	3. Lichte scheur; Verticale scheur door voegen en stenen	Gebouwdeel 28 Achtergevel aanbouw.	A	Beving
14	57784 22-4 (152), 57784 22-4 (154), 57784 22-4 (156), 57784 22-4 (157), 57784 22-4 (162), 57784 22-4 (163)	3. Lichte scheur; Horizontale scheuren en losse stenen	Gebouwdeel 28 Zijgevel rechts aanbouw	C	Constructieve spanning

Schade 11, Diverse scheuren in voeg en stenen. (57784 22-4 (128))

Schade 11, Diverse scheuren in voeg en stenen. (57784 22-4 (129))

Schade 11, Diverse scheuren in voeg en stenen. (57784 22-4 (130))

Schade 12, Horizontale scheuren en losse stenen (57784 22-4 (135))

5	57784 22-4 (89), 57784 22-4 (90), 57784 22-4 (91), 57784 22-4 (92), 57784 22-4 (93)	3. Lichte scheur: Horizontale scheur in de voeg.	Gebouwdeel 28 Zijgevel links	21.2 Herstellen voegwerk in metselwerk [7 m ²]	De verticale voeg diep uitslijpen (min 10 cm) het boven liggende werk opvangen door wiggen of dammen. Verlijmen door de voeg te vullen met epoxy o.g.w. en afvoegen.
6	57784 22-4 (98), 57784 22-4 (99)	3. Lichte scheur: Getrapte scheur.	Gebouwdeel 28 Zijgevel links	21.2 Herstellen voegwerk in metselwerk [1 m ²]	De voeg diep uitslijpen (min 10 cm). Verlijmen door de voeg te vullen met epoxy o.g.w. en afvoegen.
10	57784 22-4 (119), 57784 22-4 (121)	3. Lichte scheur: Verticale scheur in hoek aansluiting	Gebouwdeel 28 Zijgevel links	21.2 Nieuwe dilatatie aanbrengen [4 m ²]	voeg inslijpen en flexibel afwerken.
11	57784 22-4 (127), 57784 22-4 (128), 57784 22-4 (129), 57784 22-4 (130)	4. Haarscheur: Diverse scheuren in voeg en stenen.	Gebouwdeel 28 Entree aanbouw.	21.2 Herstellen voegwerk in metselwerk [2 m ²] 21.2 Vervangen steen in gevelmetselwerk [3 stuks]

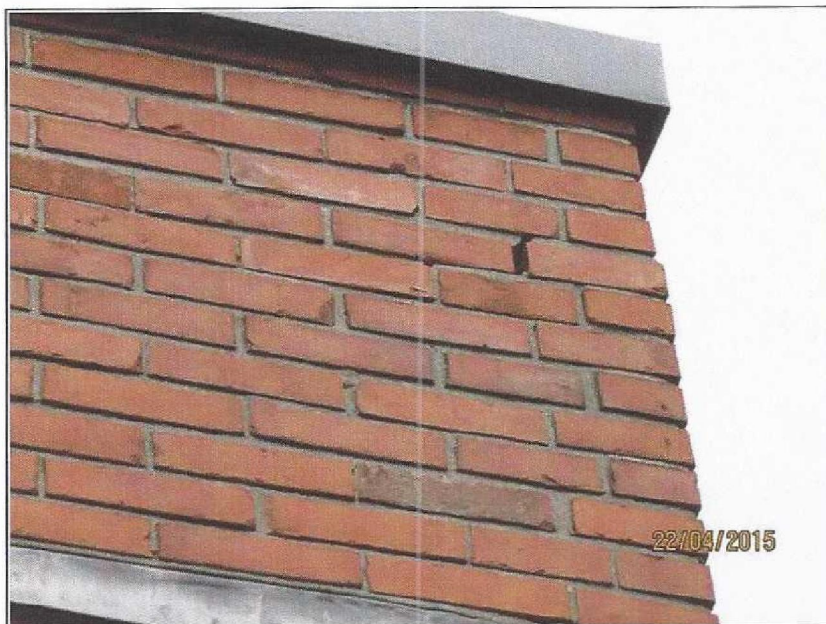
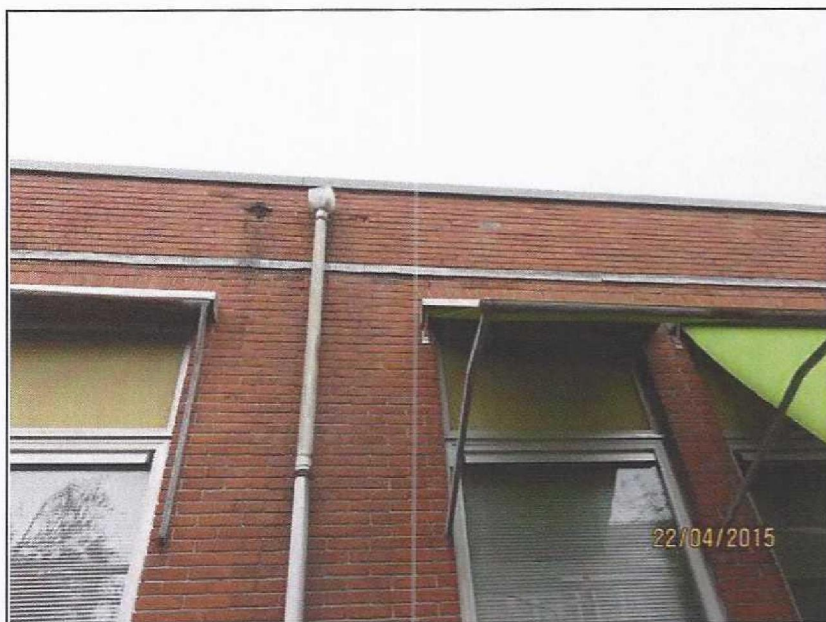
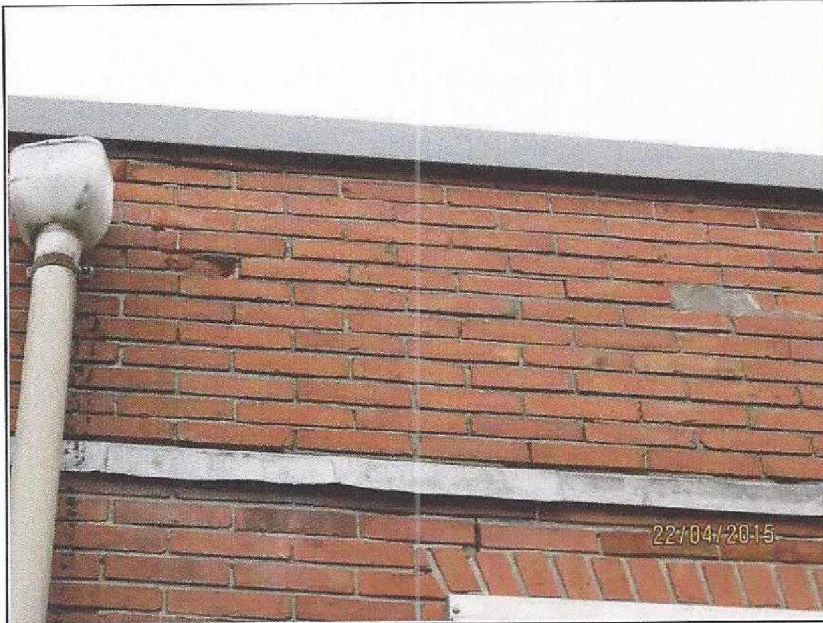
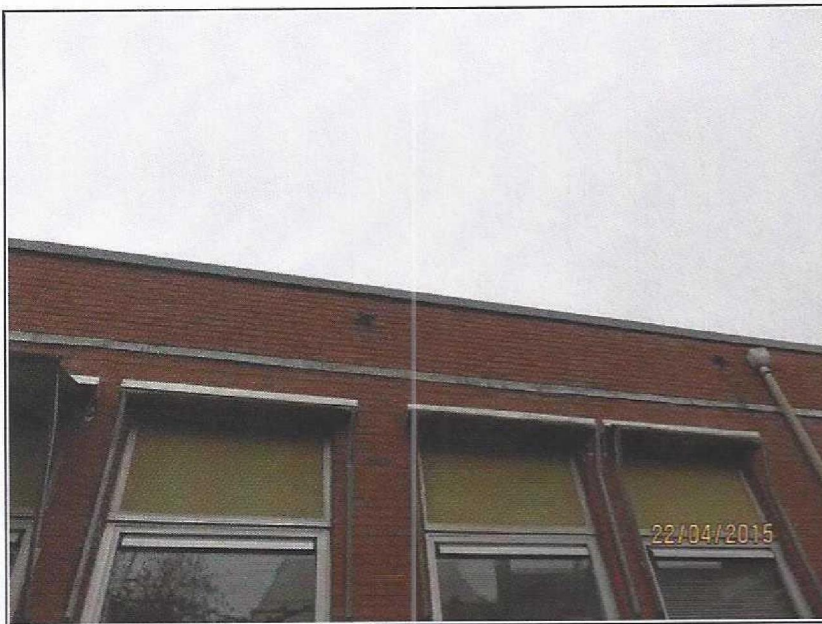
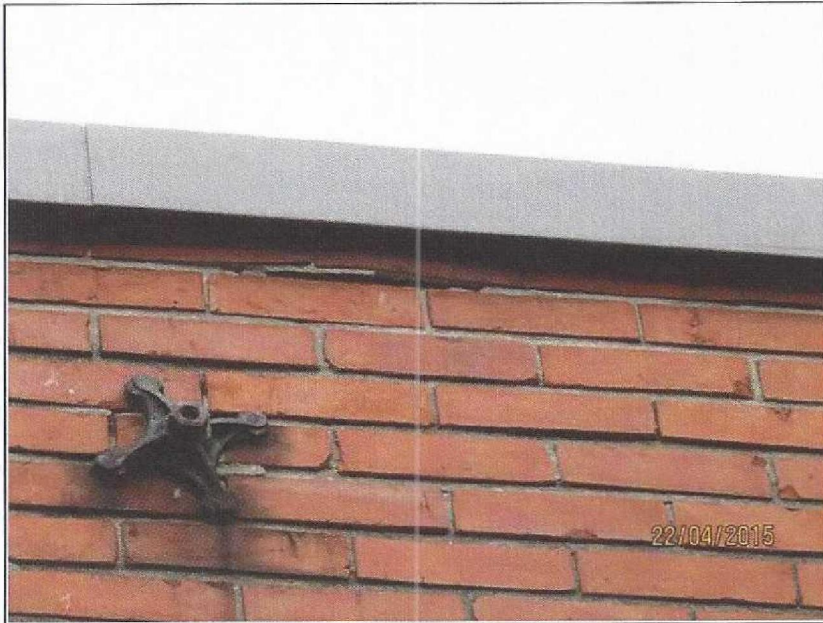
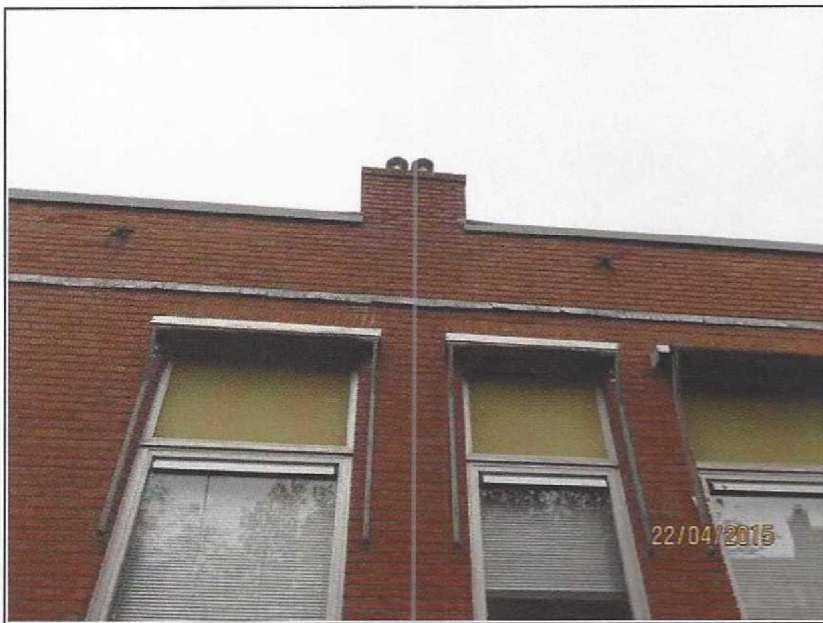
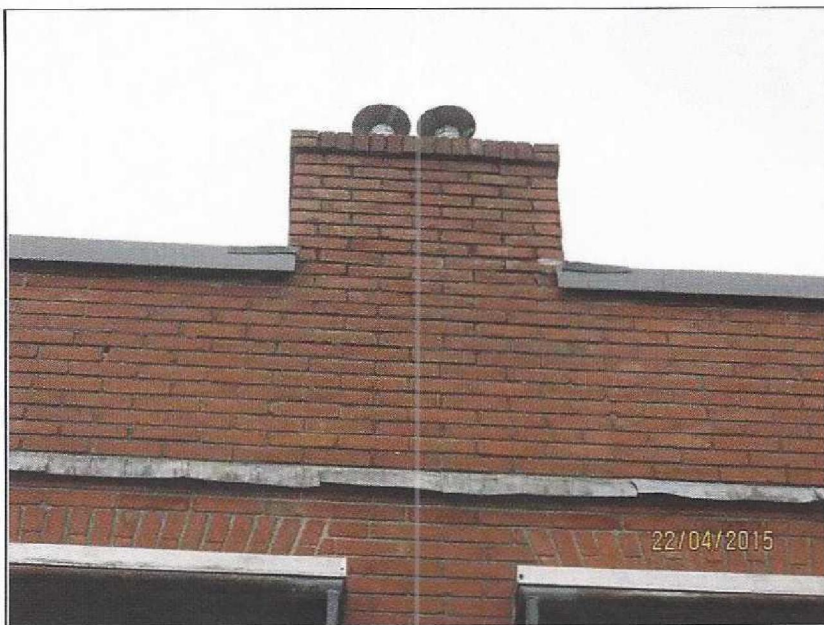
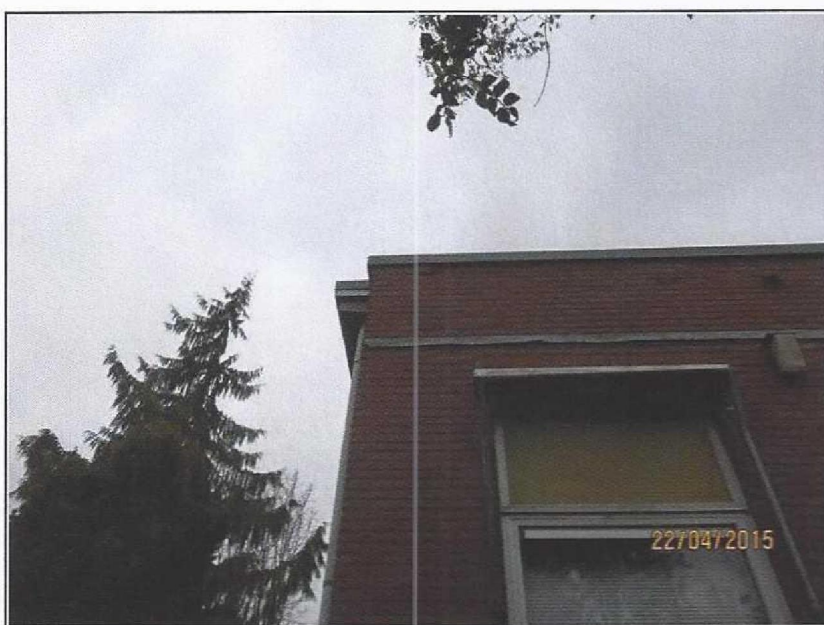
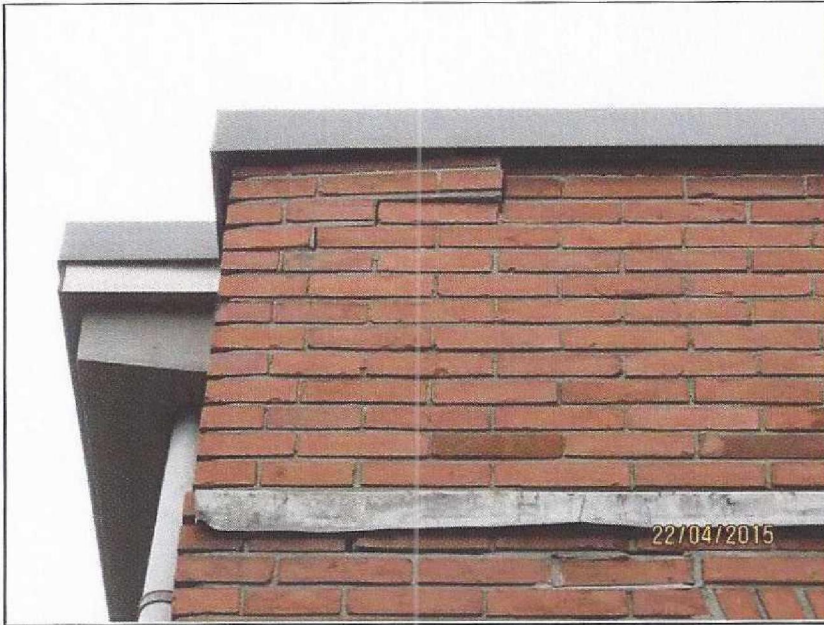
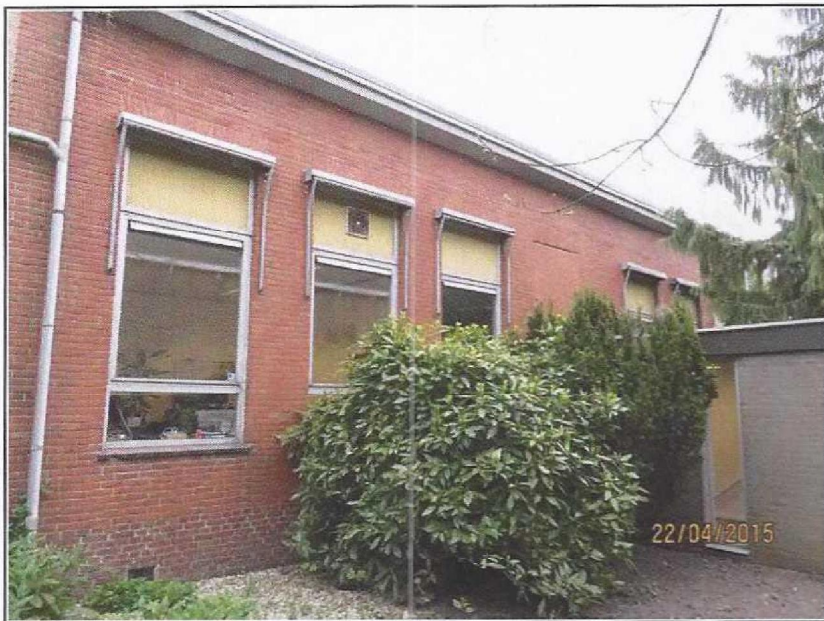
Schade 12, Horizontale scheuren en losse stenen (57784 22-4 (137))

Schade 12, Horizontale scheuren en losse stenen (57784 22-4 (138))

Schade 12, Horizontale scheuren en losse stenen (57784 22-4 (139))

Schade 12, Horizontale scheuren en losse stenen (57784 22-4 (140))

Schade 12, Horizontale scheuren en losse stenen (57784 22-4 (141))

Schade 12, Horizontale scheuren en losse stenen (57784 22-4 (142))

Schade 12, Horizontale scheuren en losse stenen (57784 22-4 (143))

Schade 12, Horizontale scheuren en losse stenen (57784 22-4 (144))

Schade 12, Horizontale scheuren en losse stenen (57784 22-4 (145))

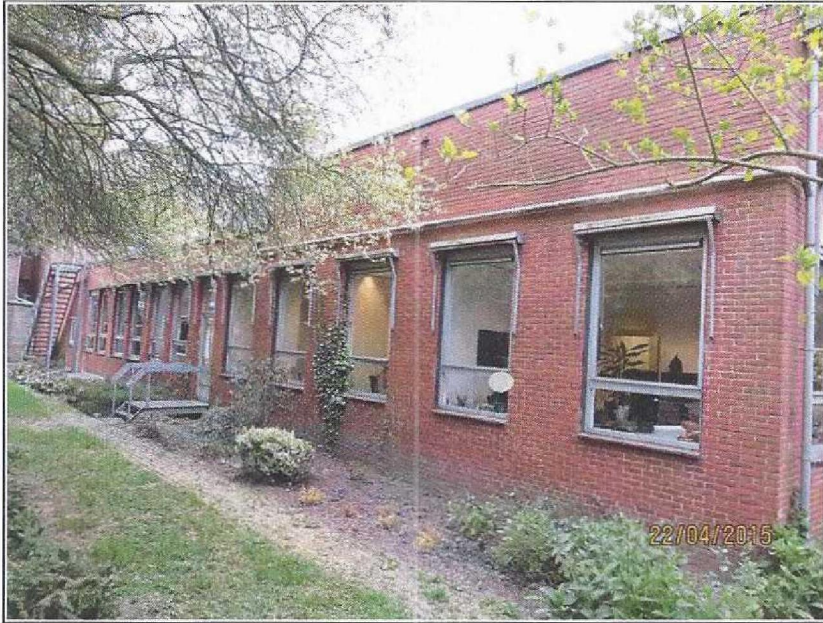
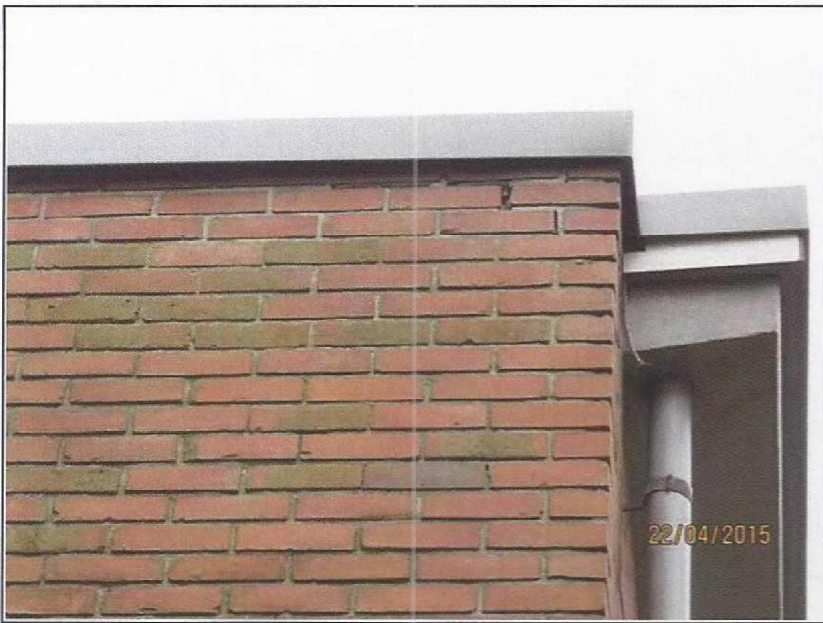
Schade 14, Horizontale scheuren en losse stenen (57784 22-4 (152))

Schade 14, Horizontale scheuren en losse stenen (57784 22-4 (154))

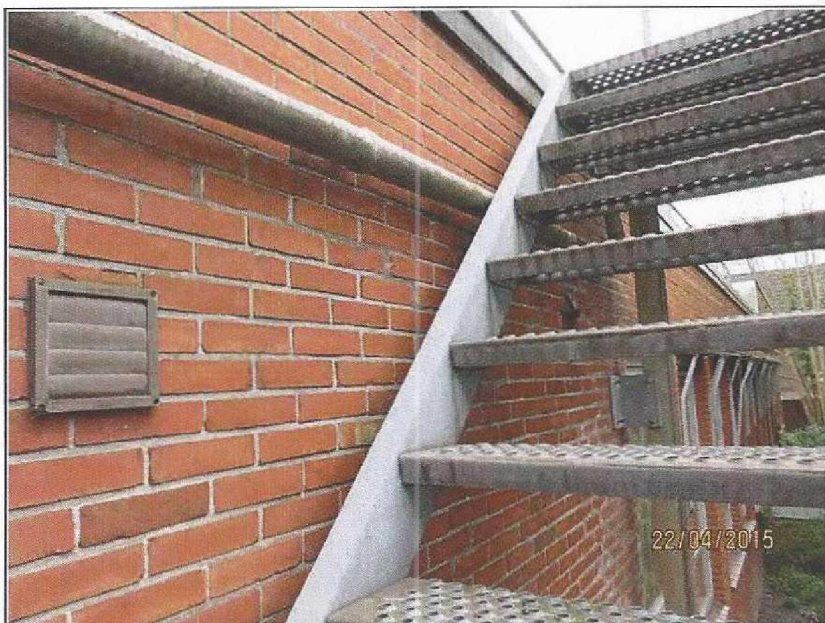
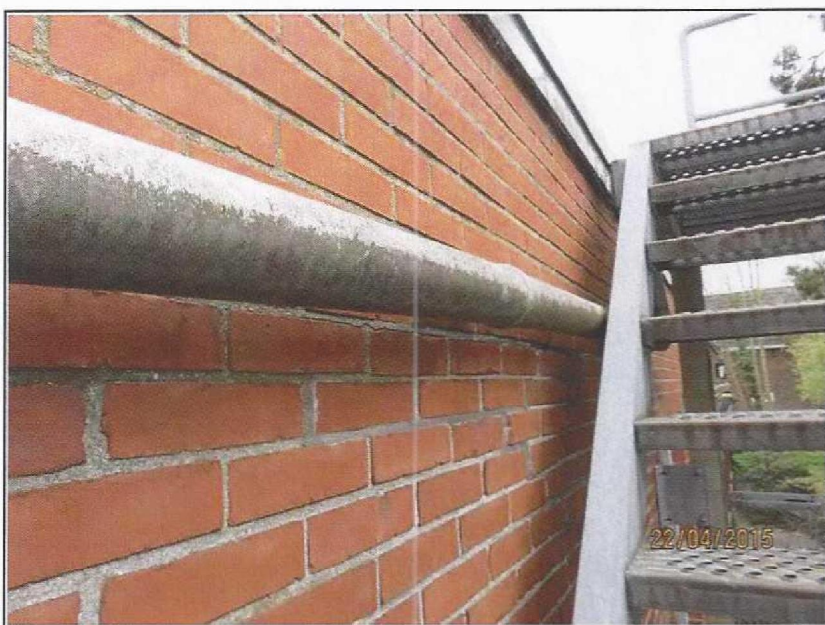
Schade 14, Horizontale scheuren en losse stenen (57784 22-4 (162))

Schade 14, Horizontale scheuren en losse stenen (57784 22-4 (163))

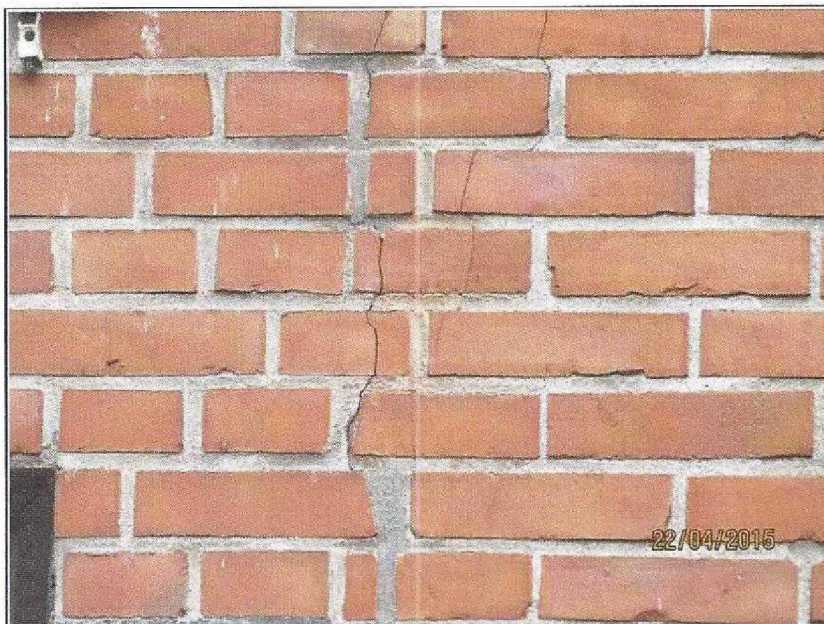
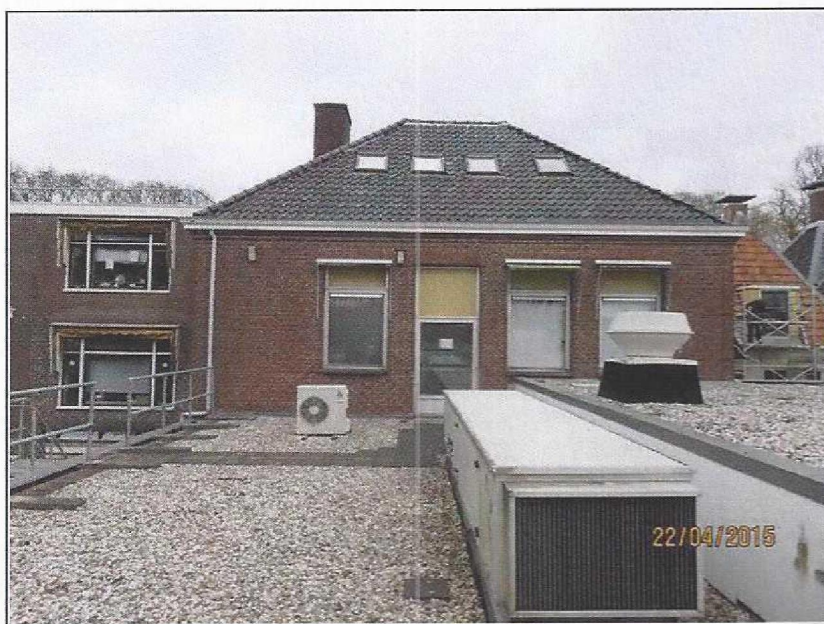
15	57784 22-4 (158), 57784 22-4 (159), 57784 22-4 (160)	4. Haarscheur; Verticale scheur door stenen en voegen	Gebouw 28 Zijgevel rechts aanbouw	B	Constructieve spanning icm beving
16	57784 22-4 (165), 57784 22-4 (171), 57784 22-4 (172), 57784 22-4 (173), 57784 22-4 (174), 57784 22-4 (176), 57784 22-4 (177), 57784 22-4 (181), 57784 22-4 (182), 57784 22-4 (183)	3. Lichte scheur; Horizontale scheuren.	Gebouwdeel 28 Achtergevel.	B	De oorzaak is moeilijk te achterhalen, lager in de gevel en aan de binnenzijde van het gebouw zijn geen schades aangetroffen. De meest denkbare oorzaak moet m.i. gezocht worden in beweging van de dak constructie.
17	57784 22-4 (184), 57784 22-4 (185), 57784 22-4 (186)	3. Lichte scheur; Verticale scheur	Gebouw 28 Achtergevel	C	Veroudering
18	57784 22-4 (201), 57784 22-4 (202)	3. Lichte scheur; Verticale scheur	Gebouwdeel 30 Voorgevel linker bovenhoek	A	Beving
19	57784 22-4 (187), 57784 22-4 (189), 57784 22-4 (191), 57784 22-4 (192), 57784 22-4 (193), 57784 22-4 (194), 57784 22-4 (197), 57784 22-4 (198)	2. Matige scheur; Scheuren in metselwerk	Gebouwdeel 30 Achtergevel	A	Beving, waarschijnlijk een tik gehad van de balklaag

Schade 15, Verticale scheur door stenen en voegen (57784 22-4 (160))

13	57784 22-4 (148), 57784 22-4 (149), 57784 22-4 (150)	3. Lichte scheur: Verticale scheur door voegen en stenen	Gebouwdeel 28 Achtergevel aanbouw.	21.2 Herstellen voegwerk in metselwerk [2 m ²] 21.2 Vervangen steen in gevelmetselwerk [3 stuks]	
15	57784 22-4 (158), 57784 22-4 (159), 57784 22-4 (160)	4. Haarscheur: Verticale scheur door stenen en voegen	Gebouw 28 Zijgevel rechts aanbouw	21.2 Herstellen voegwerk in metselwerk [3 m ²] 21.2 Vervangen steen in gevelmetselwerk [4 stuks]

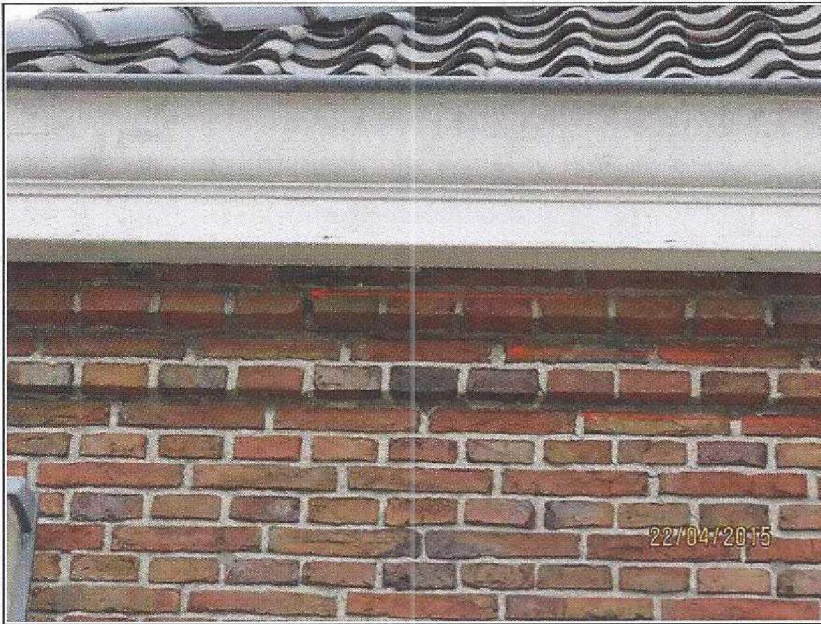
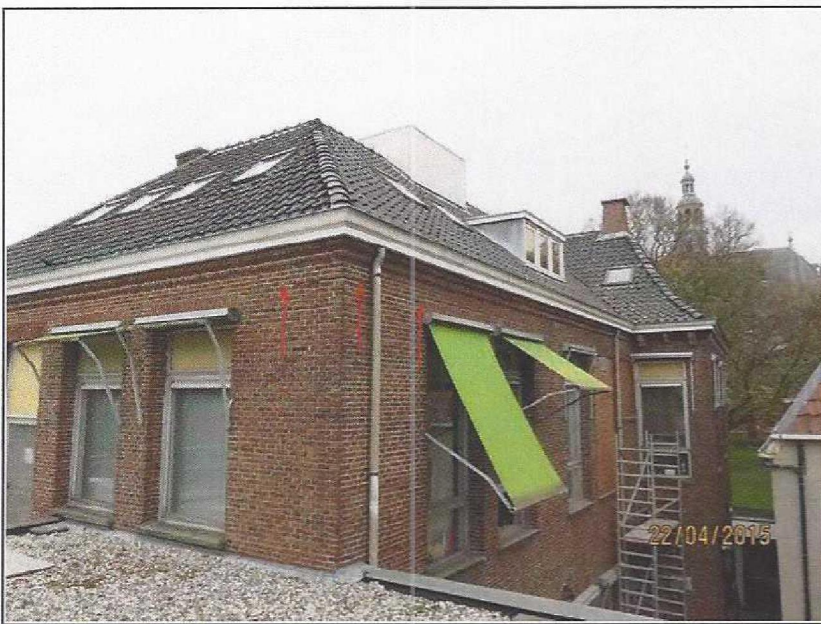
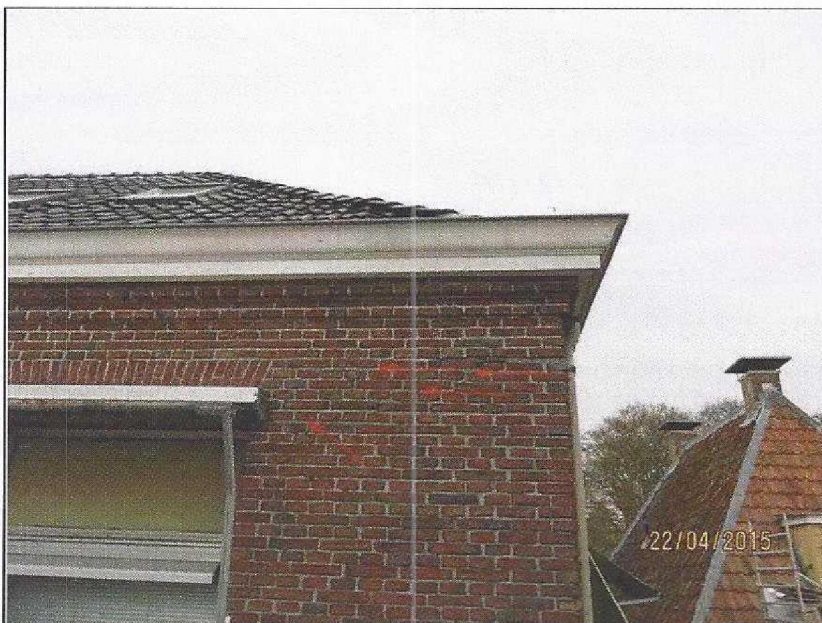
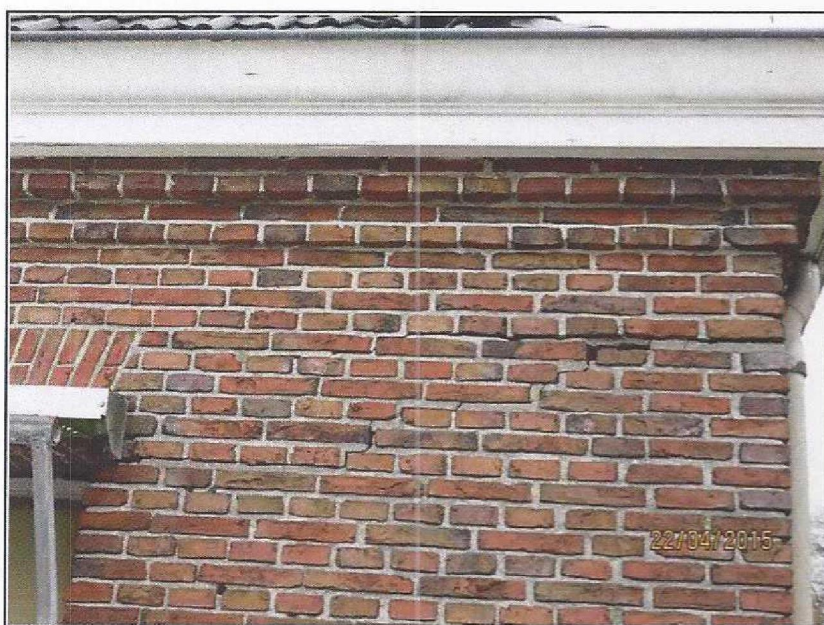
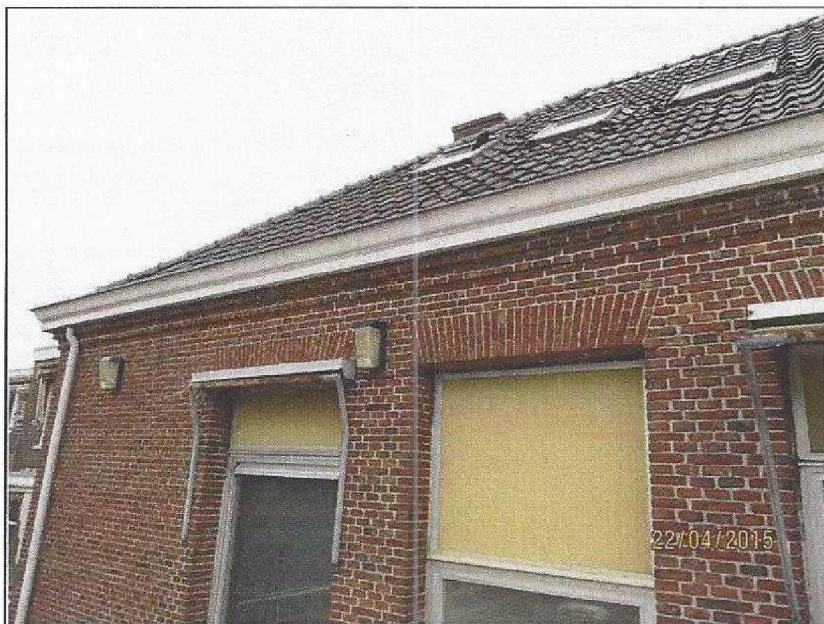
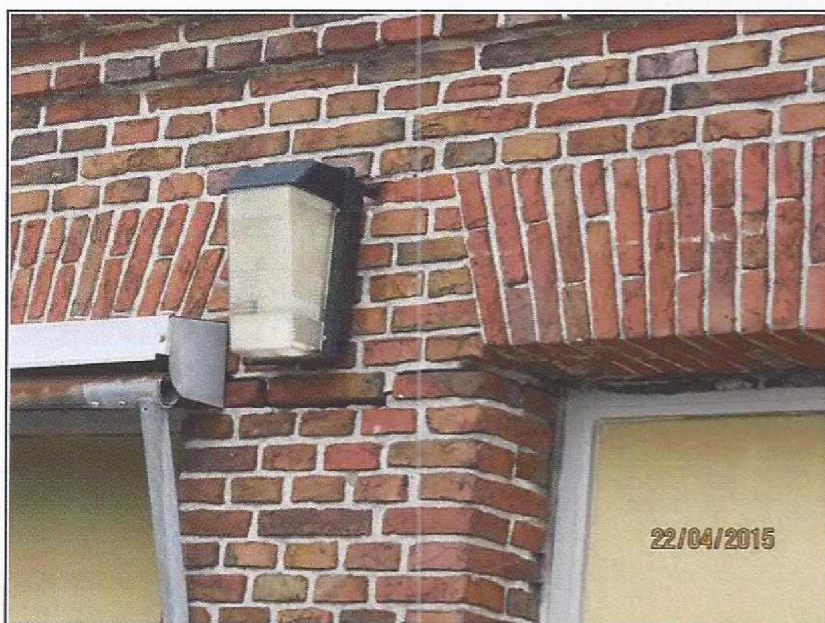
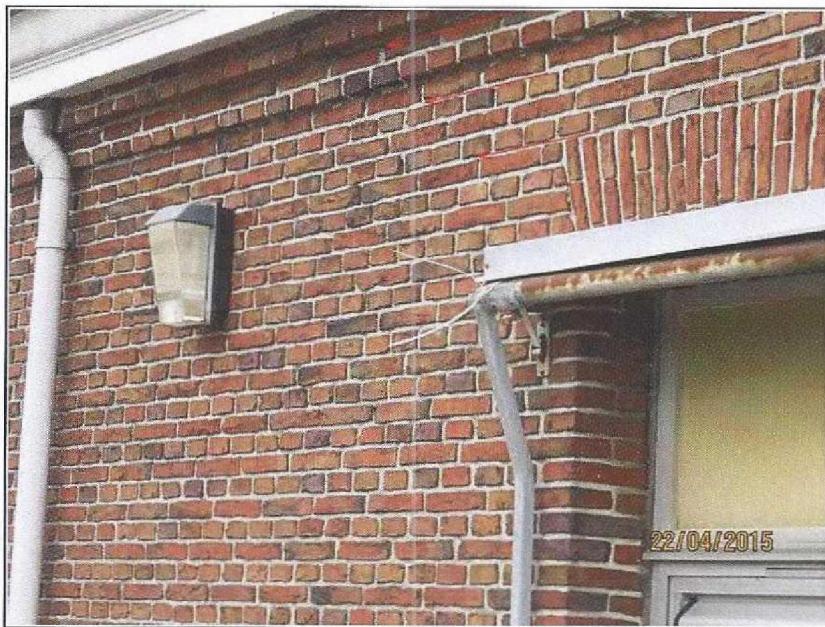
Schade 16, Horizontale scheuren. (57784 22-4 (171))

Schade 16, Horizontale scheuren. (57784 22-4 (172))

Schade 16, Horizontale scheuren. (57784 22-4 (176))

Schade 16, Horizontale scheuren. (57784 22-4 (177))

Schade 16, Horizontale scheuren. (57784 22-4 (181))

Schade 16, Horizontale scheuren. (57784 22-4 (182))

Schade 16, Horizontale scheuren. (57784 22-4 (183))

Nr	Foto	Schade	Locatie	Maatregel [hoeveelheid]	Toelichting
16	57784 22-4 (165), 57784 22-4 (171), 57784 22-4 (172), 57784 22-4 (173), 57784 22-4 (174), 57784 22-4 (176), 57784 22-4 (177), 57784 22-4 (181), 57784 22-4 (182), 57784 22-4 (183)	3. Lichte scheur: Horizontale scheuren.	Gebouwdeel 28 Achtergevel.	21.2 Herstellen voegwerk in metselwerk [4 m ¹]	De verticale voeg diep uitslijpen (min 10 cm) het boven liggende werk opvangen door wiggen of dammen. Verrijmen door de voeg te vullen met epoxy o.g.w. en afvoegen.
18	57784 22-4 (201), 57784 22-4 (202)	3. Lichte scheur: Verticale scheur	Gebouwdeel 30 Voorgevel linker bovenhoek	21.2 Vervangen steen in gevelmetselwerk [1 stuks] 21.2 Herstellen voegwerk in metselwerk [1 m ¹]	
19	57784 22-4 (187), 57784 22-4 (189), 57784 22-4 (191), 57784 22-4 (192), 57784 22-4 (193), 57784 22-4 (194), 57784 22-4 (197), 57784 22-4 (198)	2. Matige scheur: Scheuren in metselwerk	Gebouwdeel 30 Achtergevel	21.2 Herstellen voegwerk in metselwerk [4 m ¹] 21.2 Vervangen steen in gevelmetselwerk [6 stuks]

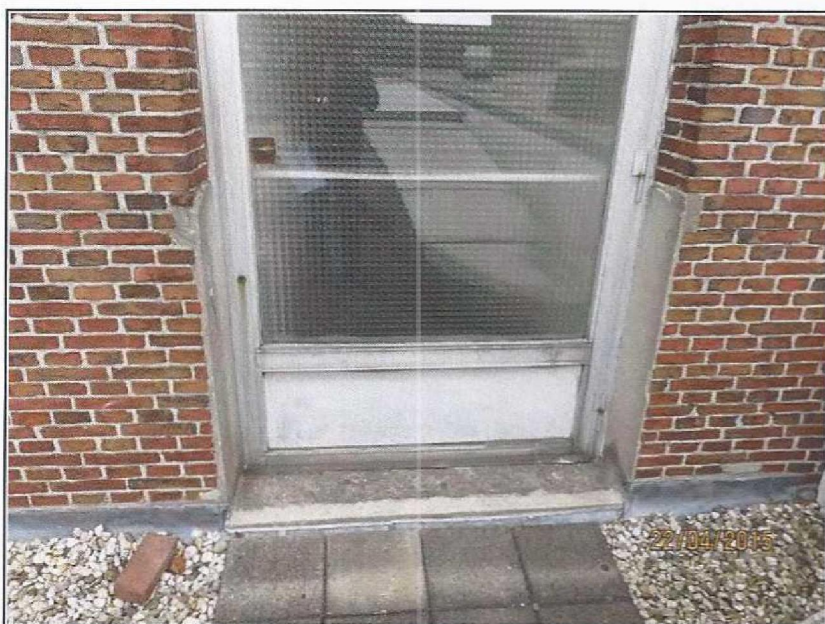
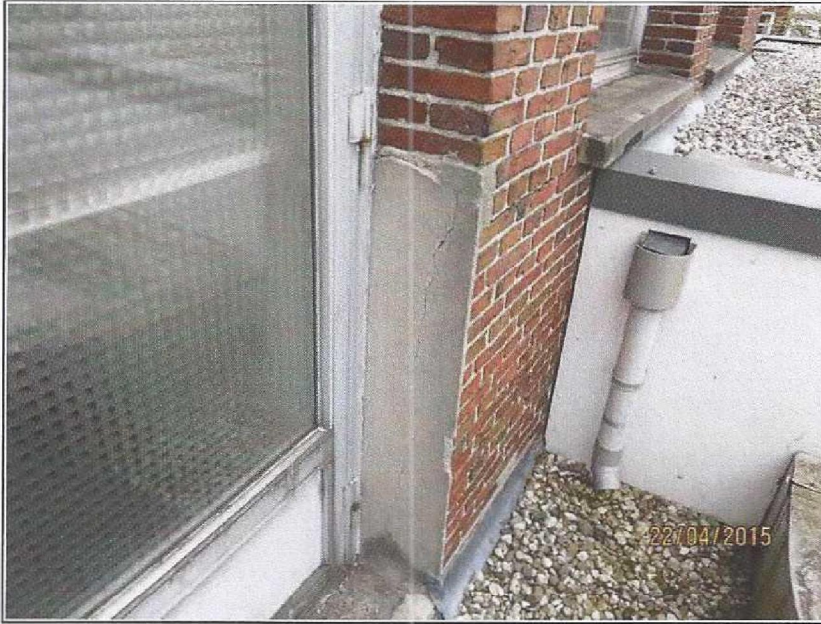
Schade 17, Verticale scheurn (57784 22-4 (184))

Schade 17, Verticale scheurn (57784 22-4 (185))

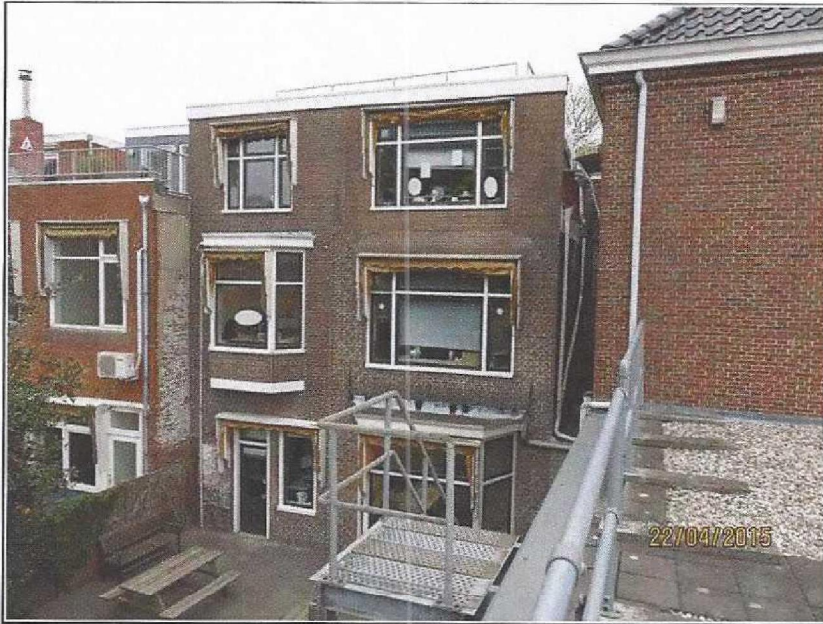
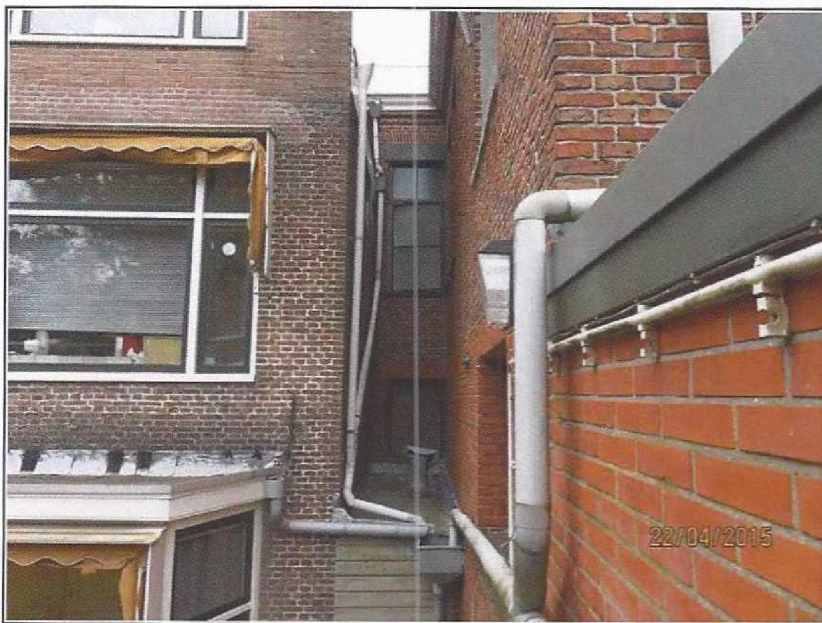
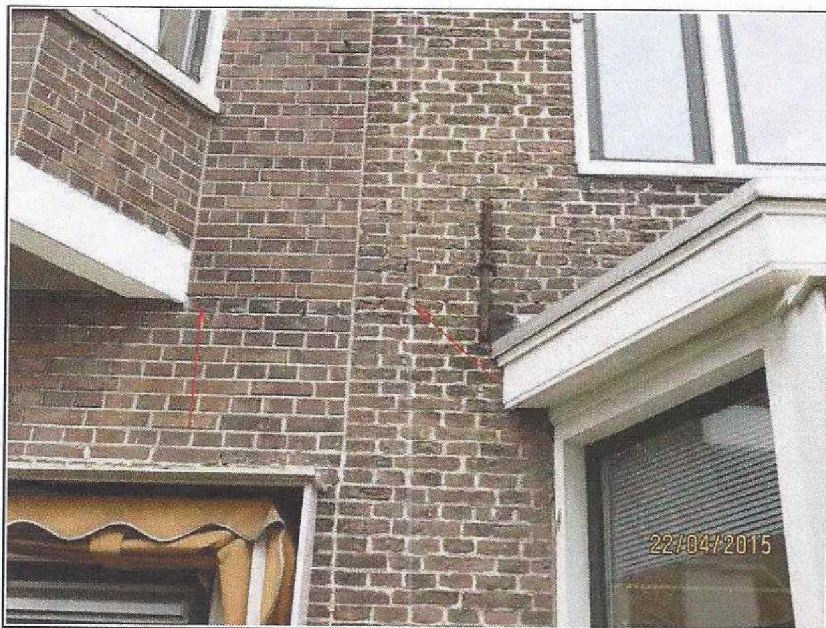
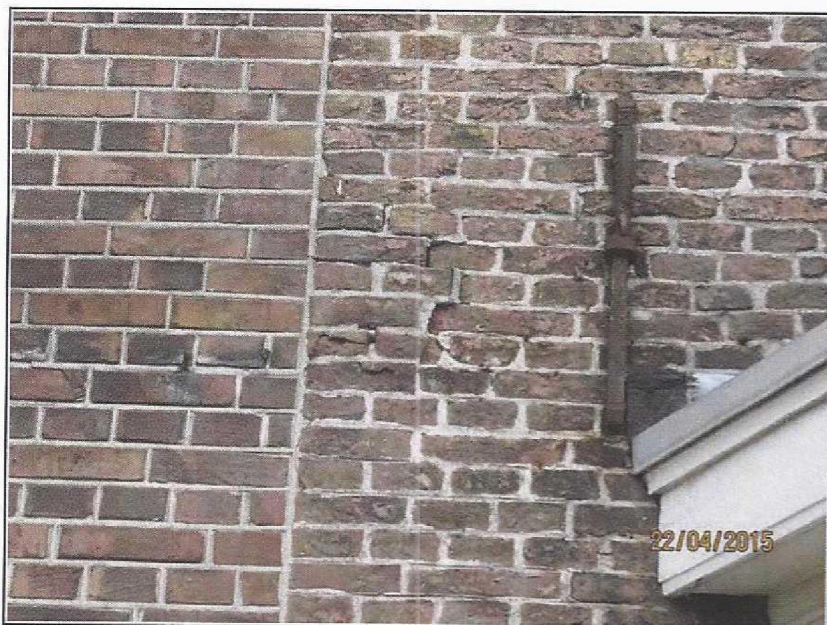
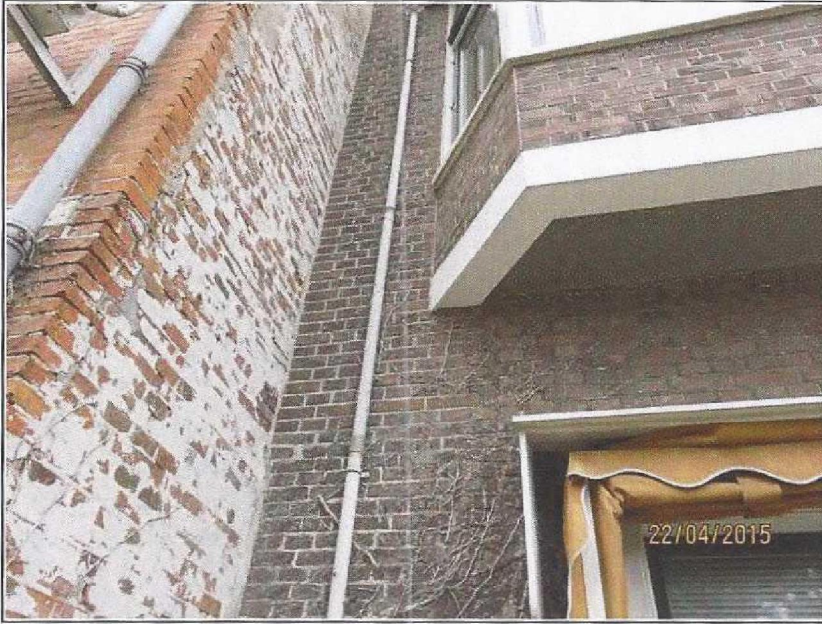
Schade 19, Scheuren in metselwerk (57784 22-4 (187))

Schade 19, Scheuren in metselwerk (57784 22-4 (189))

Schade 19, Scheuren in metselwerk (57784 22-4 (193))

Schade 19, Scheuren in metselwerk (57784 22-4 (194))

Schade 19, Scheuren in metselwerk (57784 22-4 (197))
