**TAXATIERAPPORT BEVINGSCHADE
MELDING 19171
AKELEIWEG 69, 9731 JC GRONINGEN
(GRONINGEN)**

ARCADIS

30 maart 2015

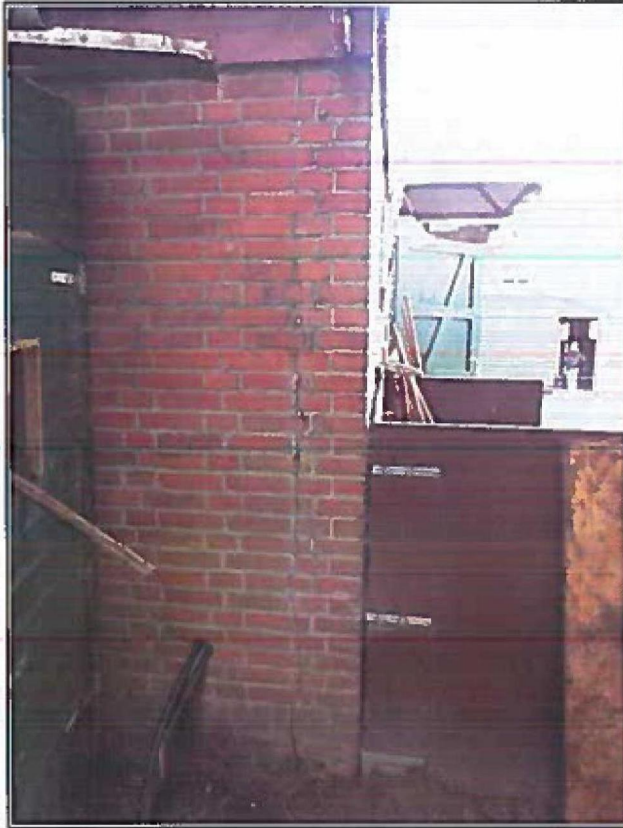
Nr	Foto	Schade	Locatie	Categorie	Oorzaak gebrek
1	IMG_8251	2. Matige scheur: Bestaande scheurvorming in gevel metselwerk	Zijgevel - links.	C	Niet traceerbaar, schade van voor beving.
2	IMG_8252, IMG_8253	2. Matige scheur: Scheurvorming in gevel metselwerk incl. gebroken stenen.	Zijgevel - links.	B	A.g.v. trilling door beving verergerd.
3	IMG_8255, IMG_8256, IMG_8259	2. Matige scheur: Scheurvorming in betonvloer.	Binnenzijde - schuur	B	A.g.v. trilling door beving verergerd.
4	IMG_8257, IMG_8258	3. Lichte scheur: Bestaande scheurvorming in vloer.	Binnen - schuur.	C	Niet traceerbaar, schade van voor beving.

Schade 1, Bestaande scheurvorming in gevel metselwerk (IMG_8251)

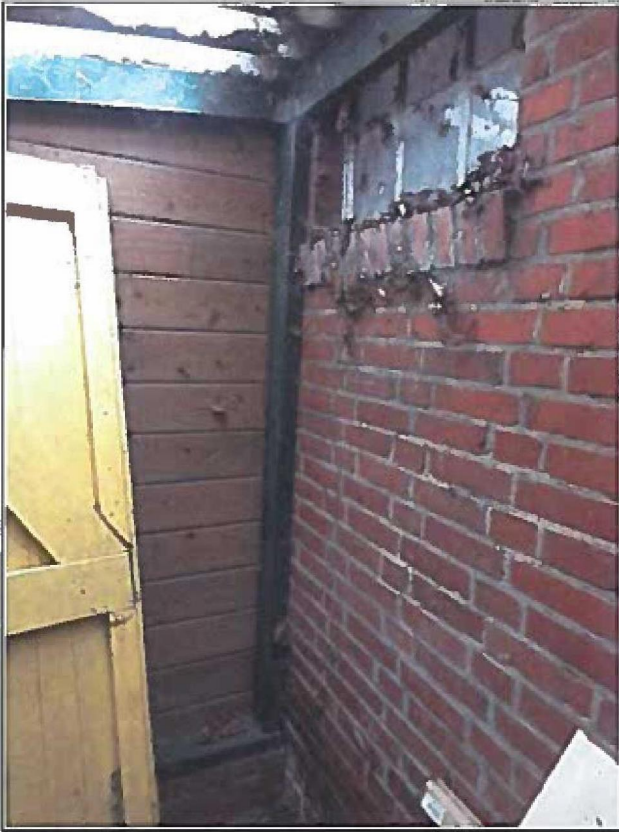
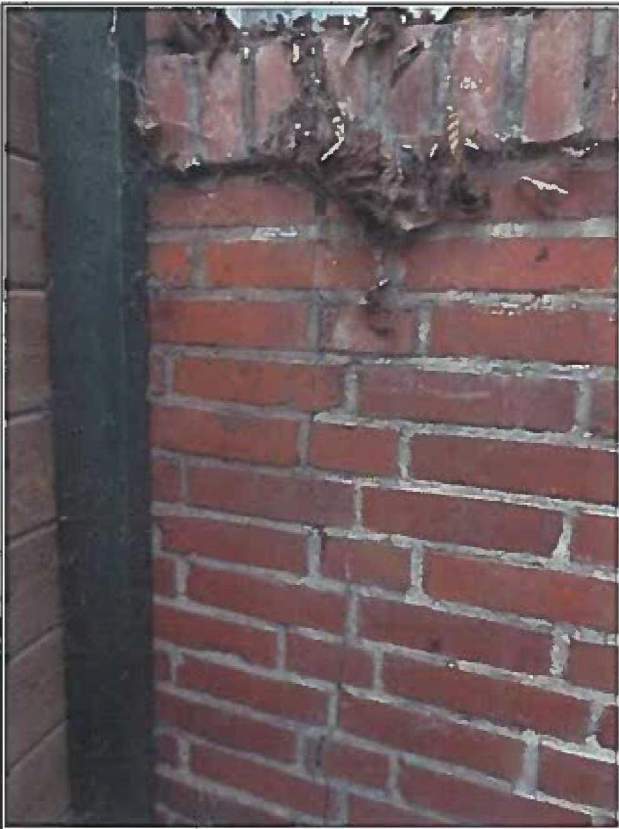
Schade 2, Scheurvorming in gevel metselwerk incl. gebroken stenen. (IMG_8252)

Schade 2, Scheurvorming in gevel metselwerk incl. gebroken stenen. (IMG_8253)

Nr	Foto	Schade	Locatie	Maatregel [hoeveelheid]	Toelichting
2	IMG_8252, IMG_8253	2 Matige scheur: Scheurvorming in gevel metselwerk incl. gebroken stenen.	Zijgevel - links.	21.2 Herstel middels lintvoegwapening (1.5 m)	
3	IMG_8255, IMG_8256, IMG_8259	2. Matige scheur: Scheurvorming in betonvloer.	Binnenzijde - schuur	Overige post	NB. Kleurverschil na reparatie is mogelijk.

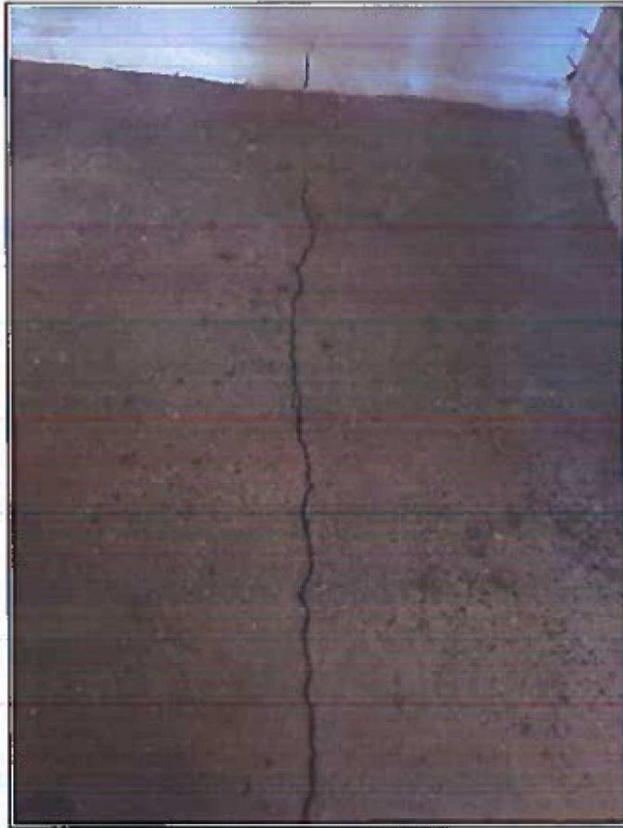
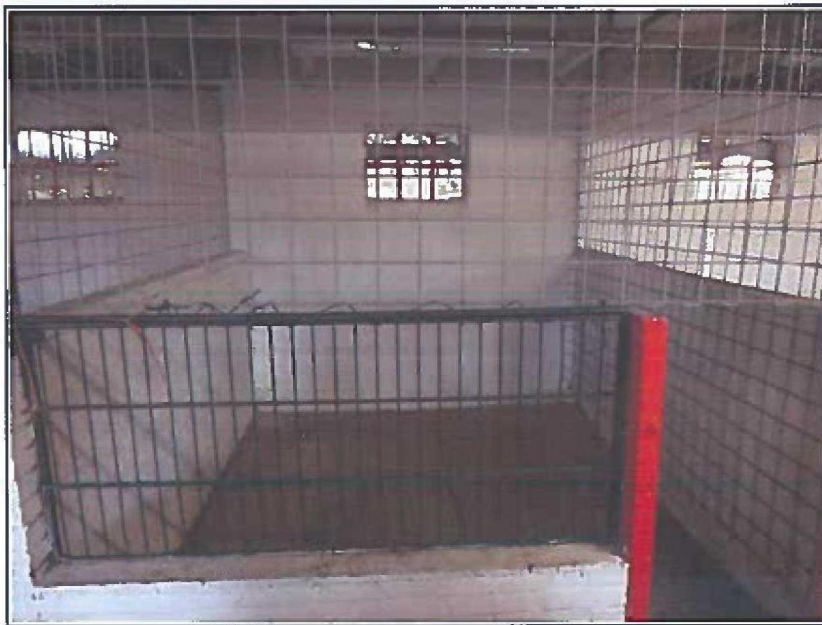
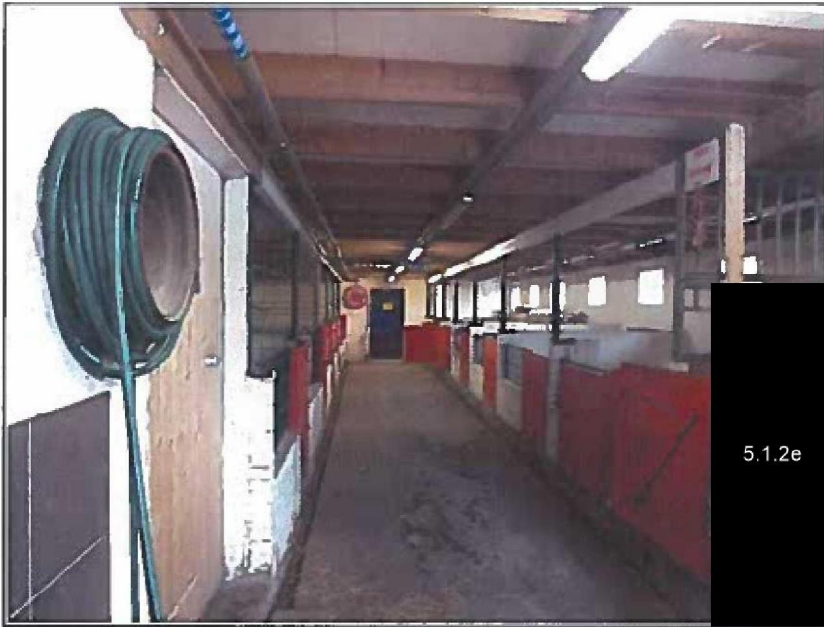
Schade 3, Scheurvorming in betonvloer. (IMG_8255)

Schade 3, Scheurvorming in betonvloer. (IMG_8256)

Schade 3, Scheurvorming in betonvloer. (IMG_8259)

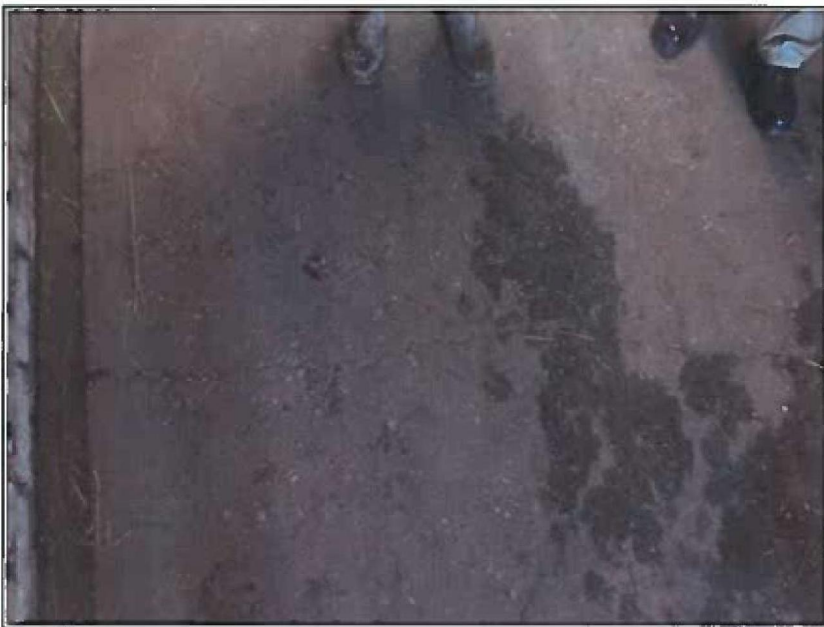
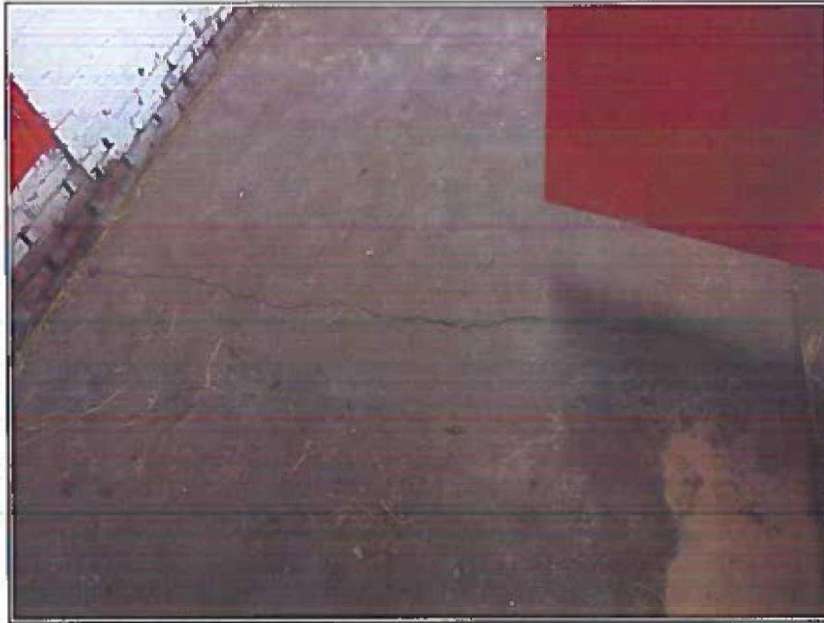
Schade 4, Bestaande scheurvorming in vloer. (IMG_8257)

Schade 4, Bestaande scheurvorming in vloer. (IMG_8258)

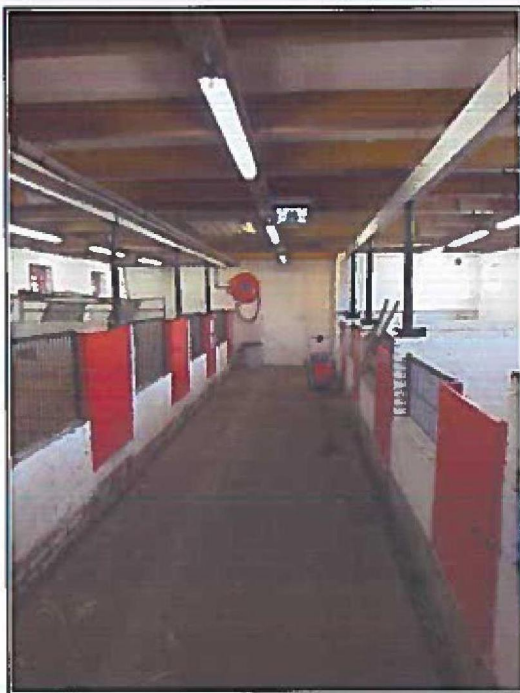
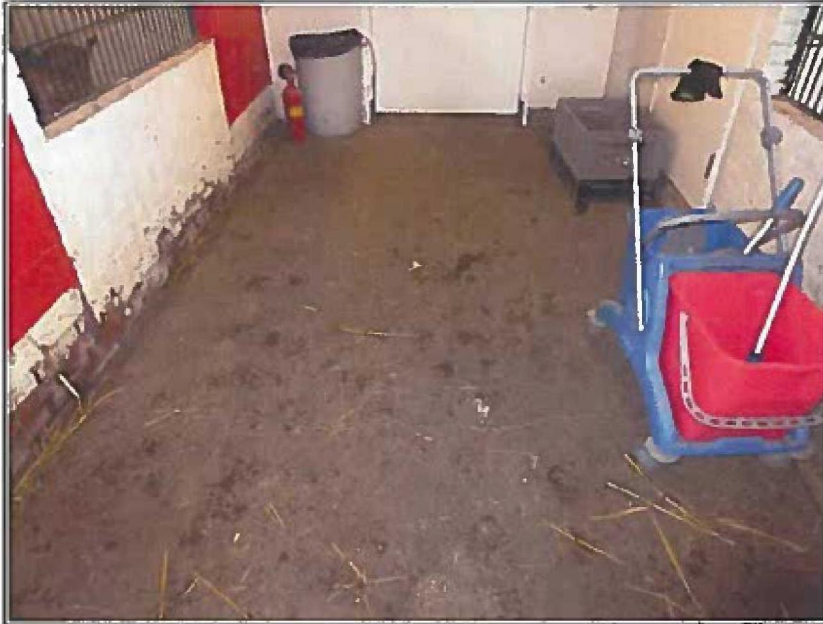
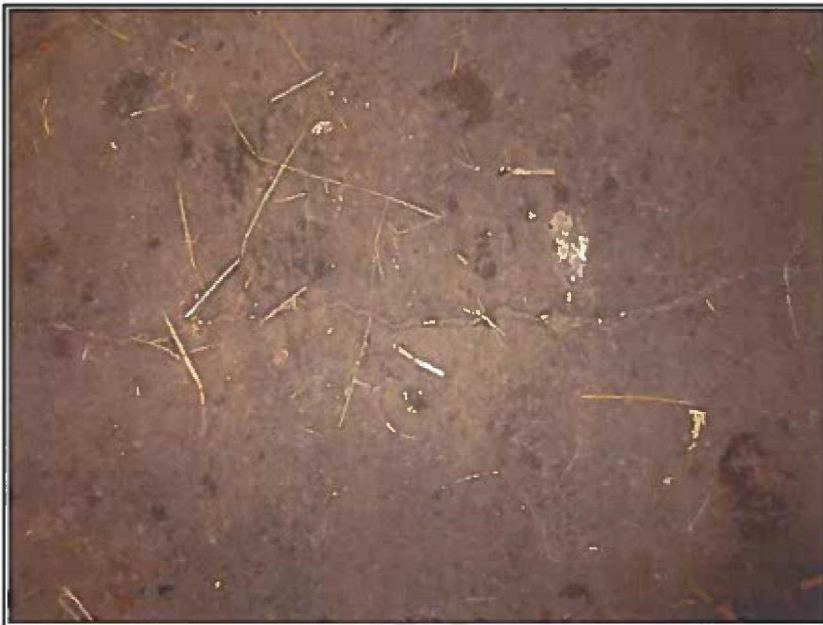
Nr	Foto	Schade	Locatie	Categorie	Oorzaak gebrek
5	IMG_1147, IMG_1148, IMG_1149	2. Matige scheur: Scheurvorming in betonvloer.	Binnenzijde - schuur.	B	A.g.v. trilling door beving verergerd.
6	IMG_1150	3. Lichte scheur: Scheurvorming in metselwerk.	Binnenzijde steens muur in schuur.	B	a.g.v. trilling door beving verergerd.
7	IMG_1151, IMG_1152	3. Lichte scheur: Scheurvorming in dilatatie.	Buitengevel t.p.b. harde dilatatievoeg, bestaand aan nieuw metselwerk.	C	Bestaande schade.

Schade 5, Scheurvorming in betonvloer. (IMG_1147)

Schade 5, Scheurvorming in betonvloer. (IMG_1148)

Schade 5, Scheurvorming in betonvloer. (IMG_1149)

Nr	Foto	Schade	Locatie	Maatregel [hoeveelheid]	Toelichting
5	IMG_1147, IMG_1148, IMG_1149	2 Matige scheur Scheurvorming in betonvloer.	Binnenzijde - schuur	Overige post	NB Kleurverschil na reparatie is mogelijk.
6	IMG_1150	3 Lichte scheur Scheurvorming in metselwerk.	Binnenzijde steens muur in schuur	21.2 Nieuwe dilatatie aanbrengen [2 m]

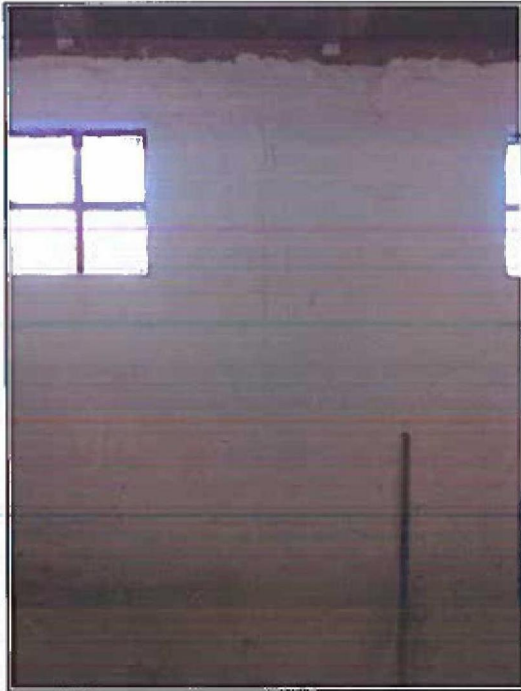
Schade 6, Scheurvorming in metselwerk. (IMG_1150)

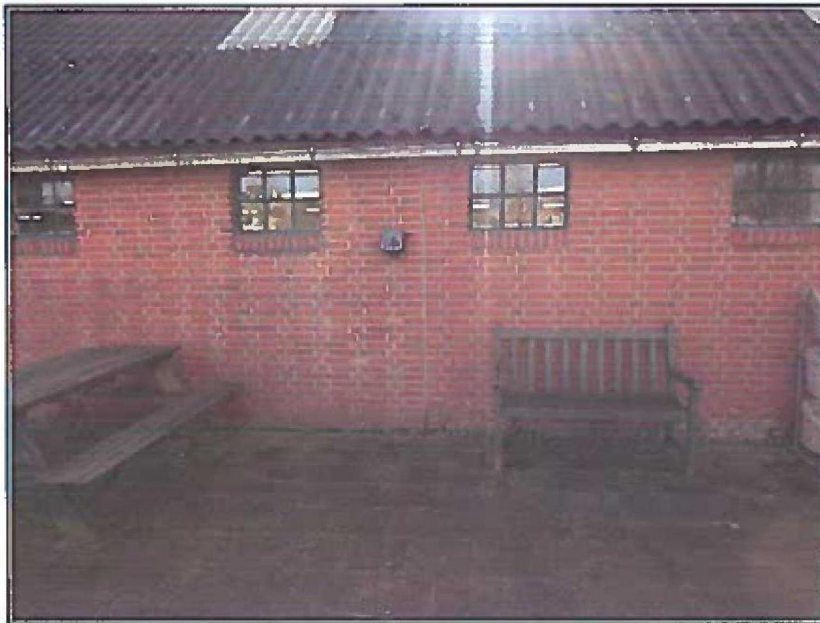
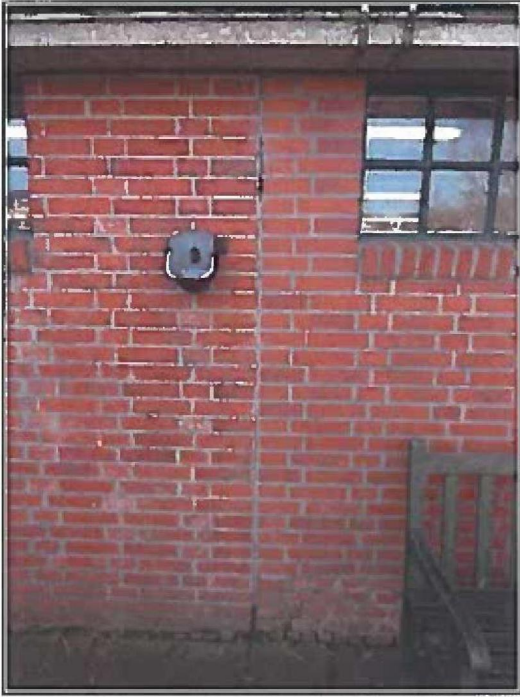
Schade 7, Scheurvorming in dilatatie. (IMG_1151)

Schade 7, Scheurvorming in dilatatie. (IMG_1152)
