**TAXATIERAPPORT BEVINGSCHADE
MELDING 57784
NIEUWE BOTERINGESTRAAT 28 , 9712PM
GRONINGEN**

ARCADIS

28 mei 2015

ID2150606; 57784/1

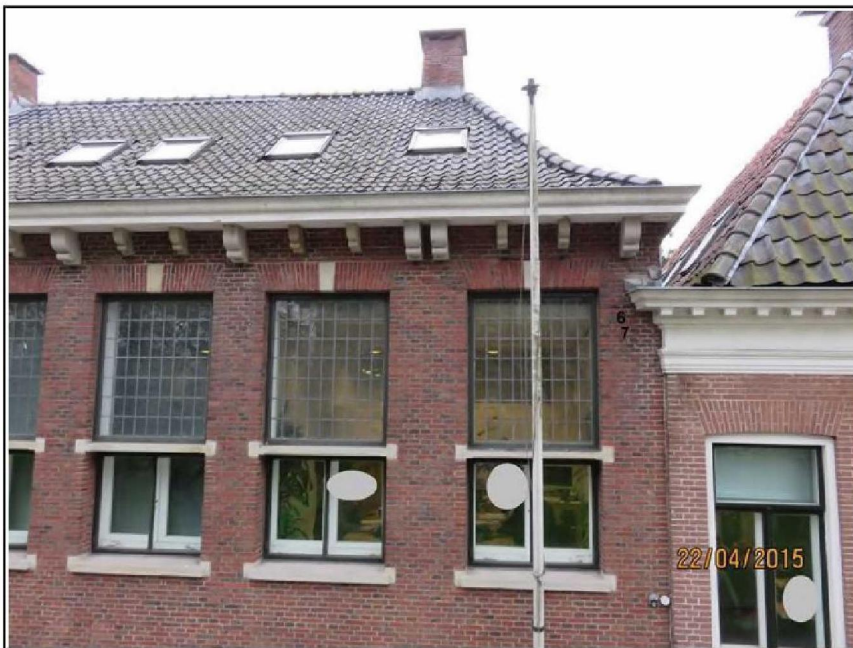
Nr	Foto	Schade	Locatie	Categorie	Oorzaak gebrek
1	57784 22-4 (4) voorgevel nr 28, 57784 22-4 (5), 57784 22-4 (7), 57784 22-4 (10), 57784 22-4 (11), 57784 22-4 (17), 57784 22-4 (19), 57784 22-4 (30), 57784 22-4 (31), 57784 22-4 (34), 57784 22-4 (35), 57784 22-4 (37), 57784 22-4 (39), 57784 22-4 (45), 57784 22-4 (48), 57784 22-4 (62), 57784 22-4 (88), 57784 22-4 (204), 57784 22-4 (205)	2. Matige scheur: Horizontale scheur in de voeg.	Gebouwdeel 28 Voorgevel, zijgevel	B	De oorzaak is moeilijk te achterhalen, lager in de gevel en aan de binnenzijde van het gebouw zijn geen schades aangetroffen. De meest denkbare oorzaak moet m.i. gezocht worden in beweging van de dak constructie.
2	57784 22-4 (12), 57784 22-4 (13), 57784 22-4 (14)	3. Lichte scheur: Verticale scheur	Gebouwdeel 28 Voorgevel, aansluiting gebouw delen 28 en 30	B	Zetting i.o.m. beving
3	57784 22-4 (12), 57784 22-4 (13), 57784 22-4 (40), 57784 22-4 (41), 57784 22-4 (83), 57784 22-4 (86), 57784 22-4 (65), 57784 22-4 (66), 57784 22-4 (89), 57784 22-4 (74), 57784 22-4 (75)	4. Haarscheur: Verticale en horizontale scheuren	Gebouwdeel 28 Voor en zijgevel	C	Thermische werking.

Schade 1, Horizontale scheur in de voeg. (57784 22-4 (5))

Nr	Foto	Schade	Locatie	Maatregel [hoeveelheid]	Toelichting
1	57784 22-4 (4) voorgevel nr 28, 57784 22-4 (5), 57784 22-4 (7), 57784 22-4 (10), 57784 22-4 (11), 57784 22-4 (17), 57784 22-4 (18), 57784 22-4 (30), 57784 22-4 (31), 57784 22-4 (34), 57784 22-4 (35), 57784 22-4 (37), 57784 22-4 (39), 57784 22-4 (45), 57784 22-4 (48), 57784 22-4 (62), 57784 22-4 (88), 57784 22-4 (204), 57784 22-4 (205)	2. Matige scheur: Horizontale scheur in de voeg	Gebouwdeel 28 Voorgevel, zijgevel .	21.2 Herstellen voegwerk in metselwerk [35 m ²]	De verticale voeg diep uitslijpen (min 10 cm) het boven liggende werk opvangen door wiggen of dammen. Verlijmen door de voeg te vullen met epoxy o.g.w. en afvoegen.
2	57784 22-4 (12), 57784 22-4 (13), 57784 22-4 (14)	3. Lichte scheur: Verticale scheur	Gebouwdeel 28 Voorgevel, aansluiting gebouw delen 28 en 30	21.2 Nieuwe dilatatie aanbrengen [9 m ²]	Bestaande voeg uithalen en flexibel afwerken.

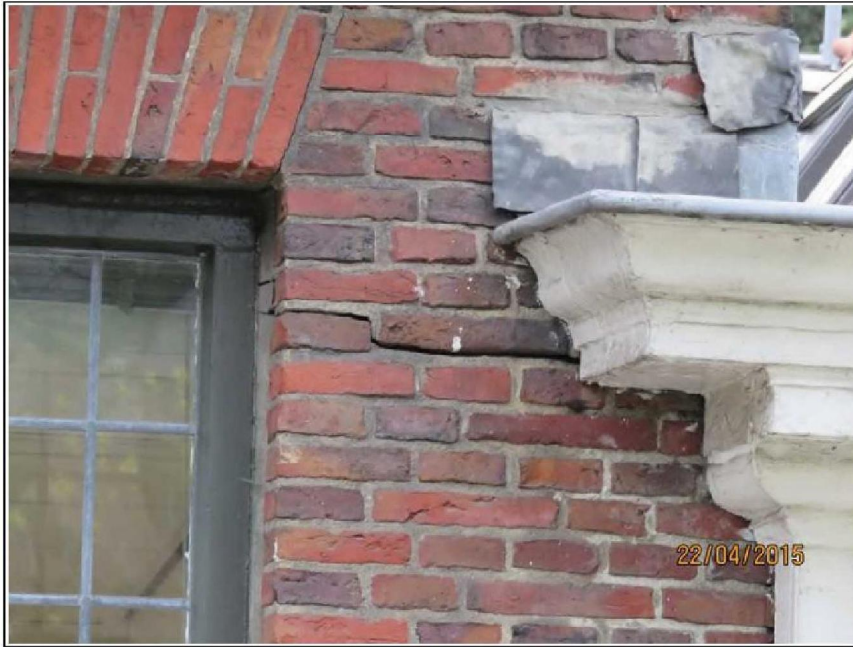
Schade 1, Horizontale scheur in de voeg. (57784 22-4 (7))

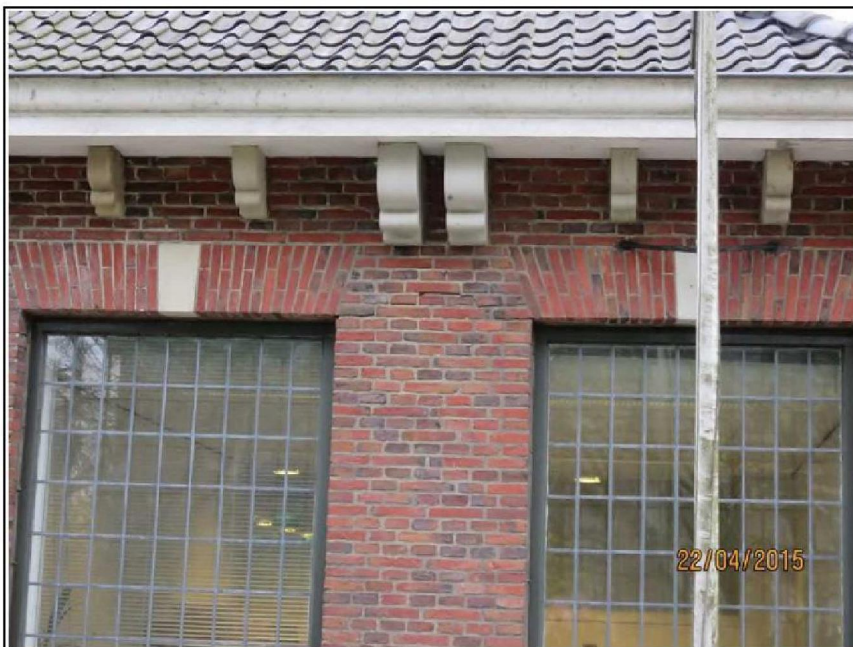
Schade 1, Horizontale scheur in de voeg. (57784 22-4 (10))

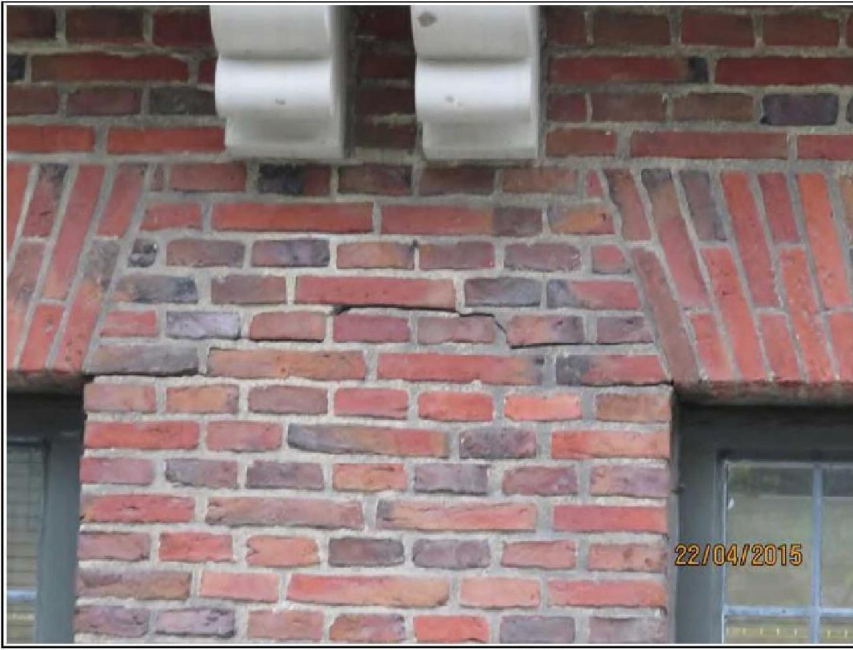
Schade 1, Horizontale scheur in de voeg. (57784 22-4 (11))

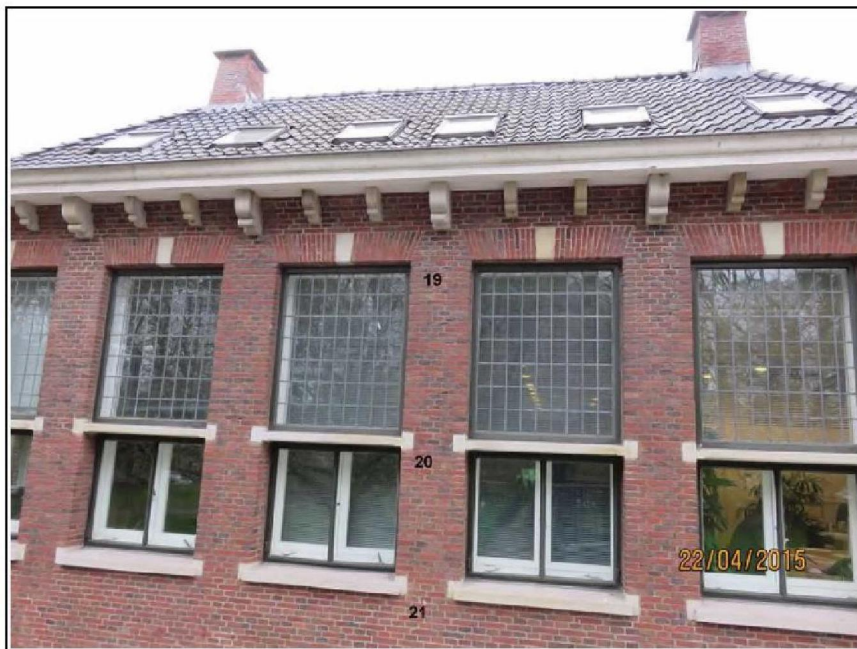
Schade 1, Horizontale scheur in de voeg. (57784 22-4 (17))

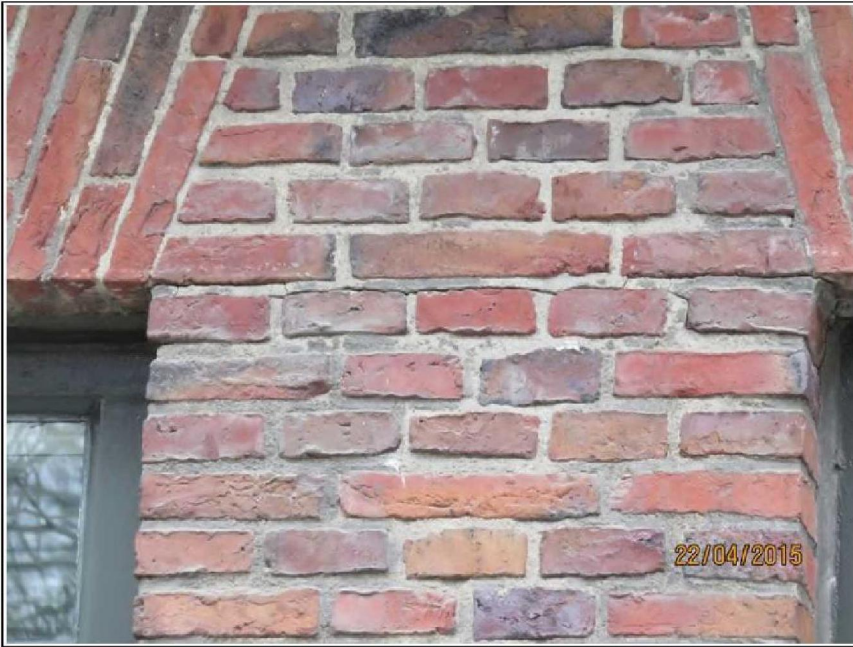
Schade 1, Horizontale scheur in de voeg. (57784 22-4 (19))

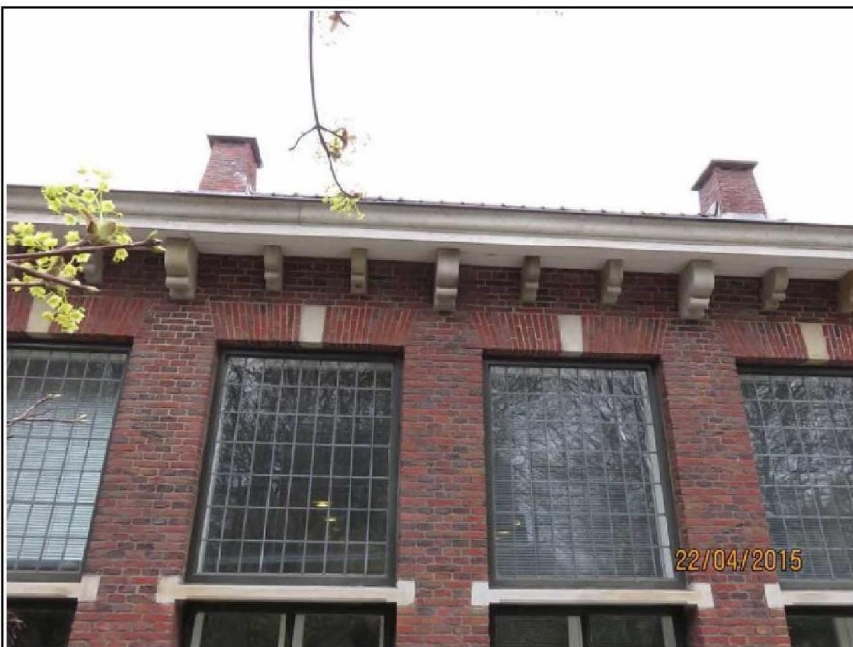
Schade 1, Horizontale scheur in de voeg. (57784 22-4 (30))

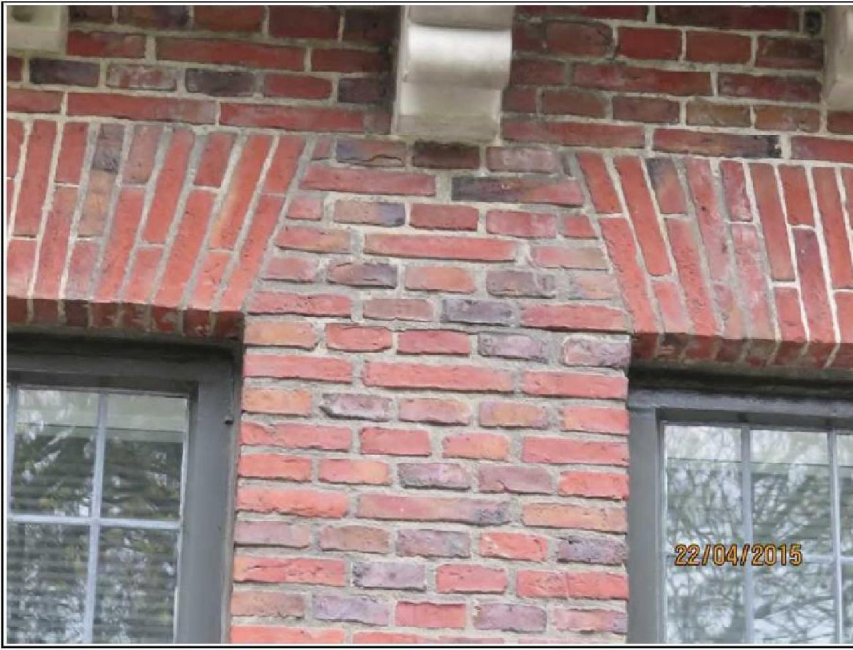
Schade 1, Horizontale scheur in de voeg. (57784 22-4 (31))

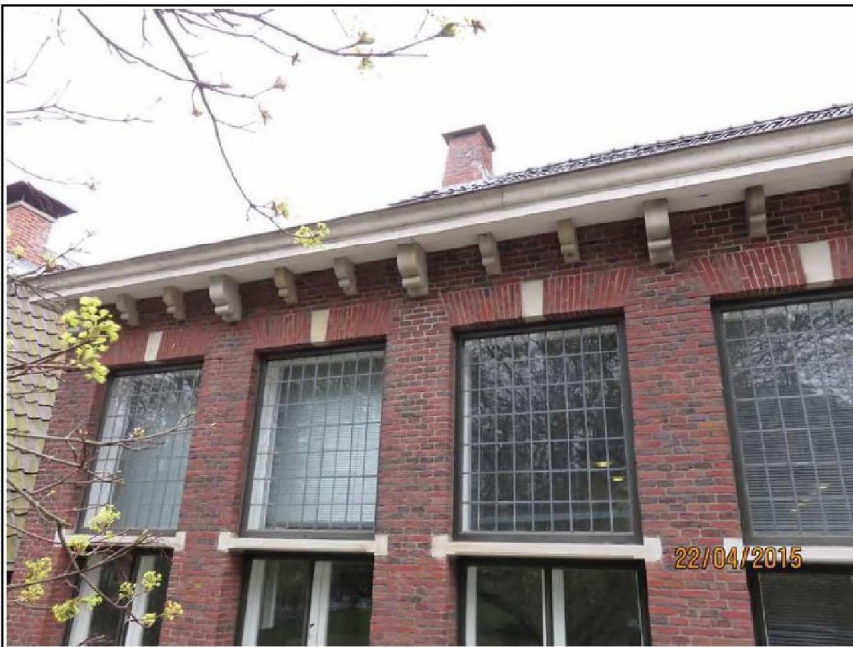
Schade 1, Horizontale scheur in de voeg. (57784 22-4 (34))

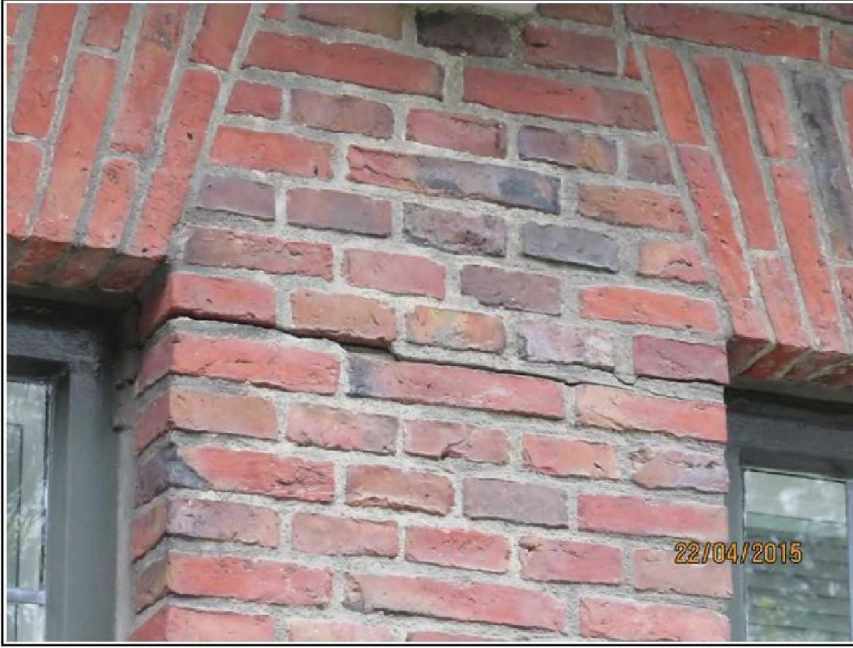
Schade 1, Horizontale scheur in de voeg. (57784 22-4 (39))

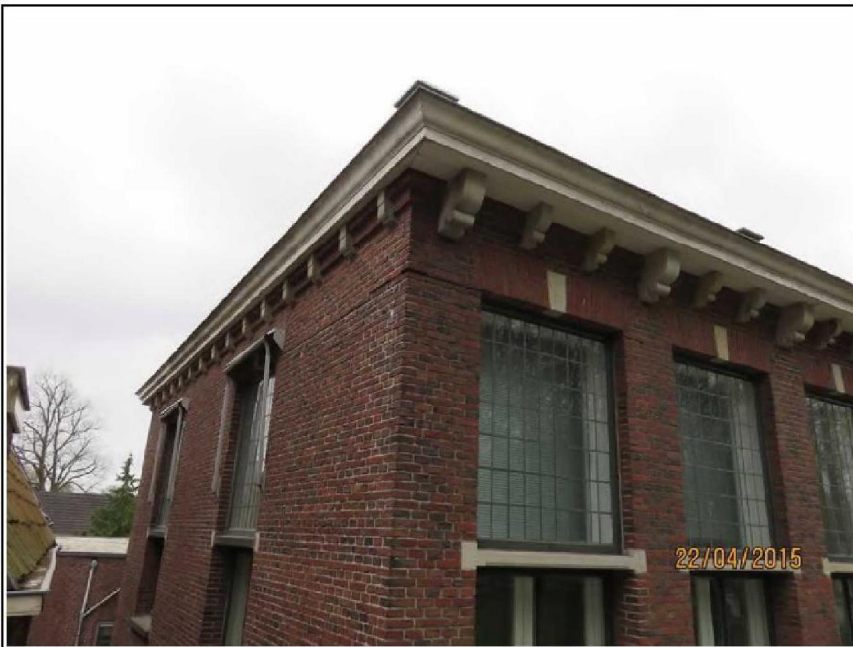
Schade 1, Horizontale scheur in de voeg. (57784 22-4 (45))

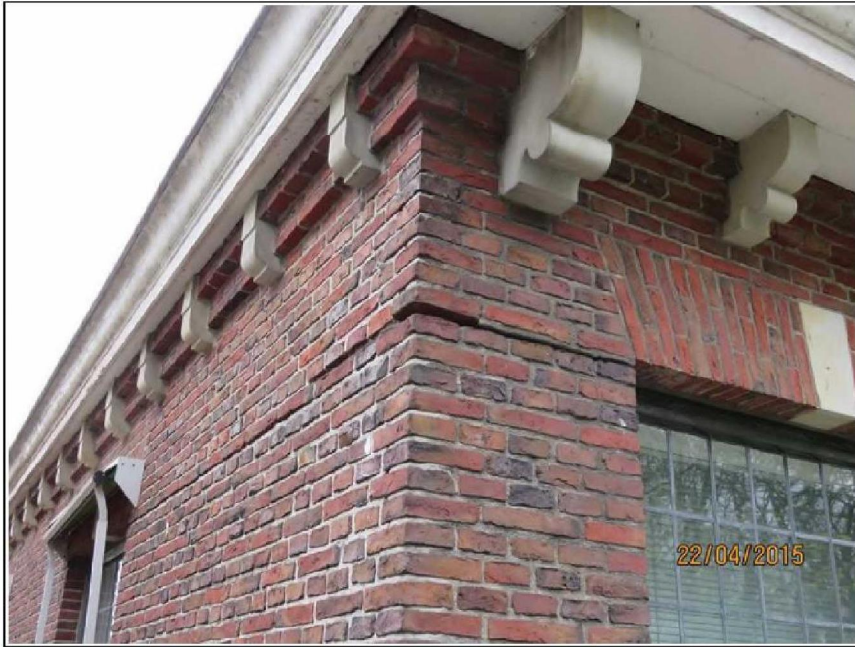
Schade 1, Horizontale scheur in de voeg. (57784 22-4 (48))

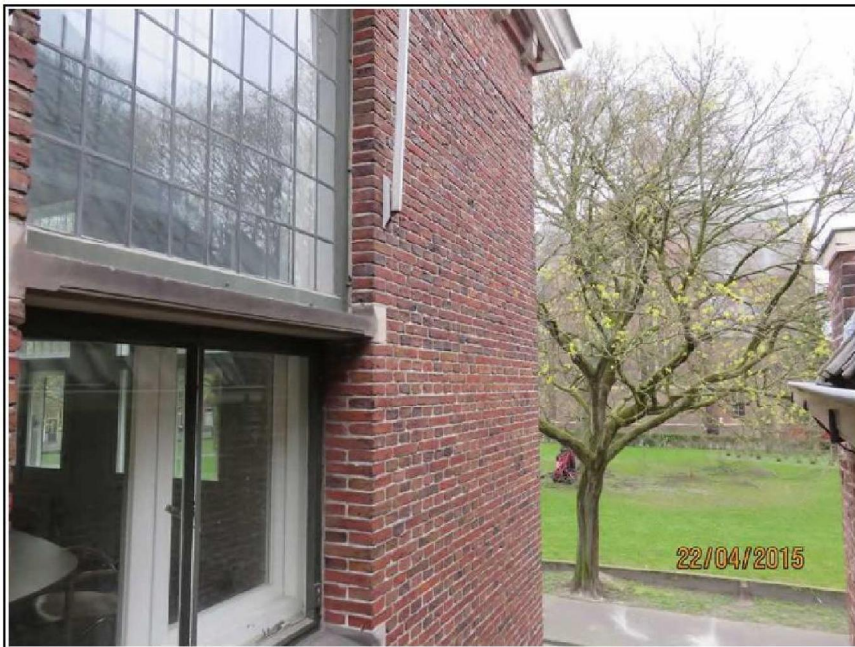
Schade 1, Horizontale scheur in de voeg. (57784 22-4 (62))

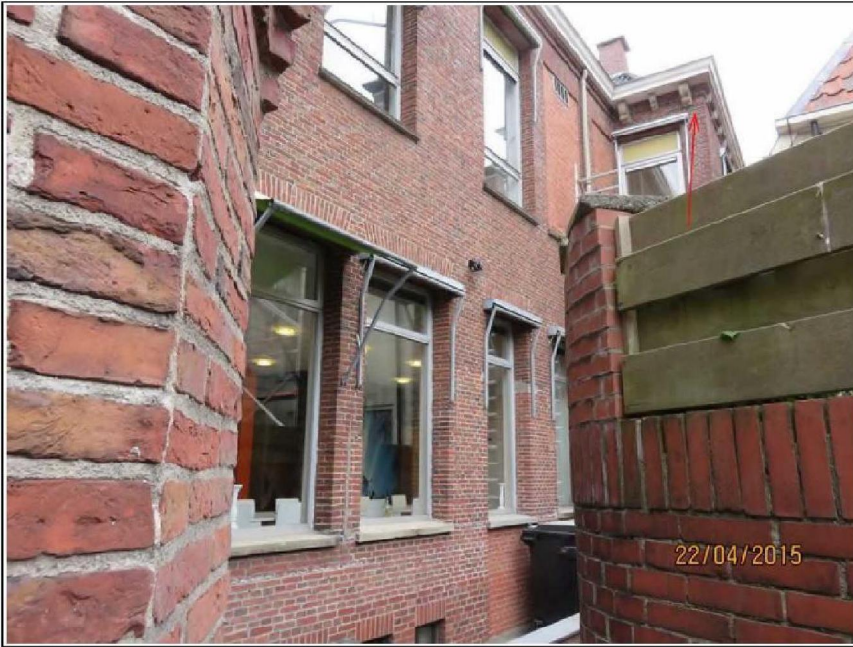
Schade 1, Horizontale scheur in de voeg. (57784 22-4 (88))

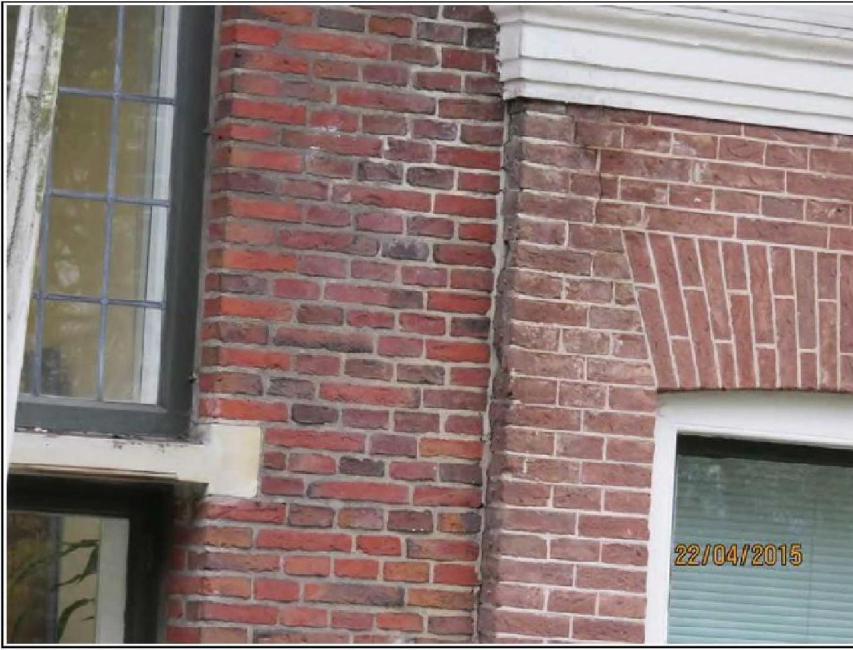
Schade 2, Verticale scheur (57784 22-4 (13))

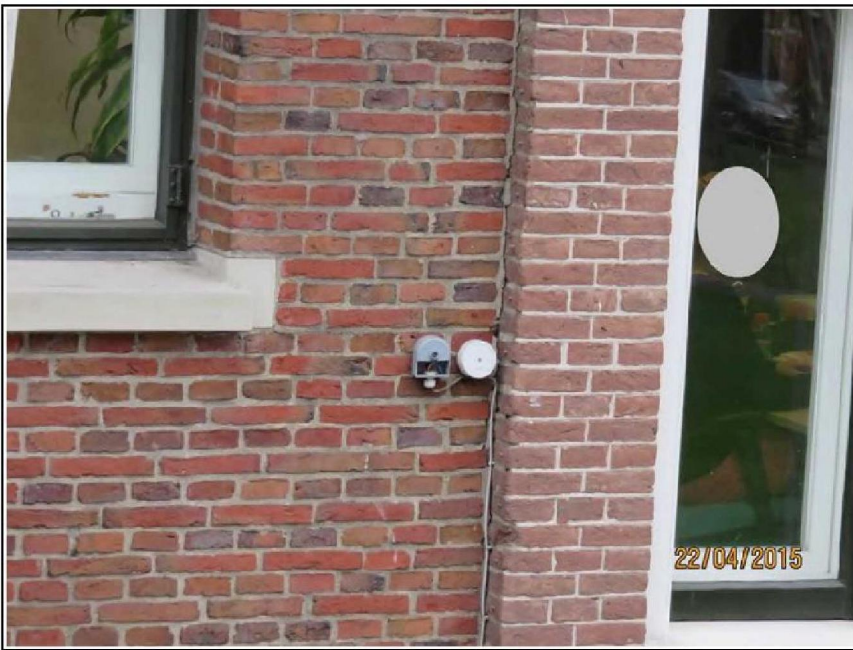
Schade 2, Verticale scheur (57784 22-4 (14))

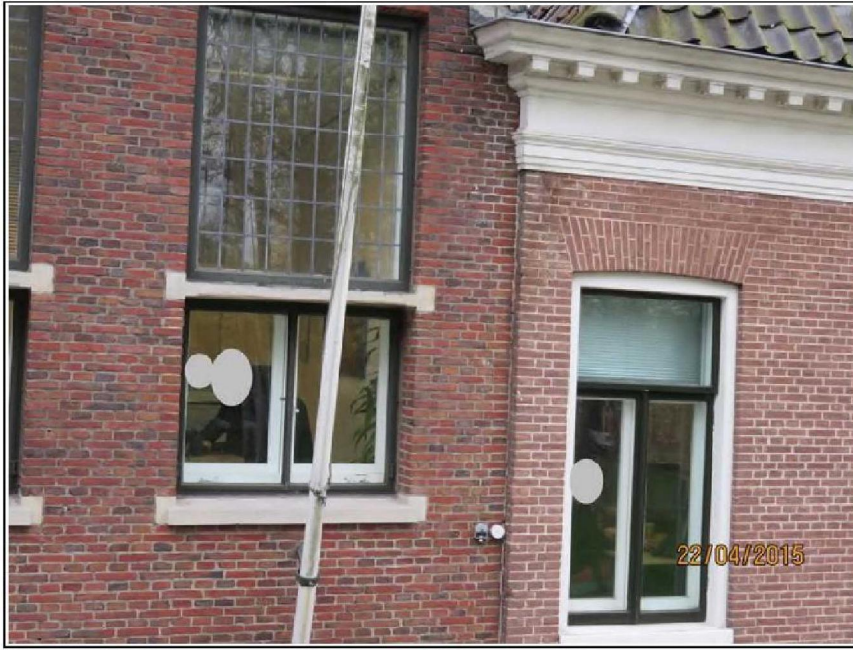
Schade 3, Verticale en horizontale scheuren (57784 22-4 (12))

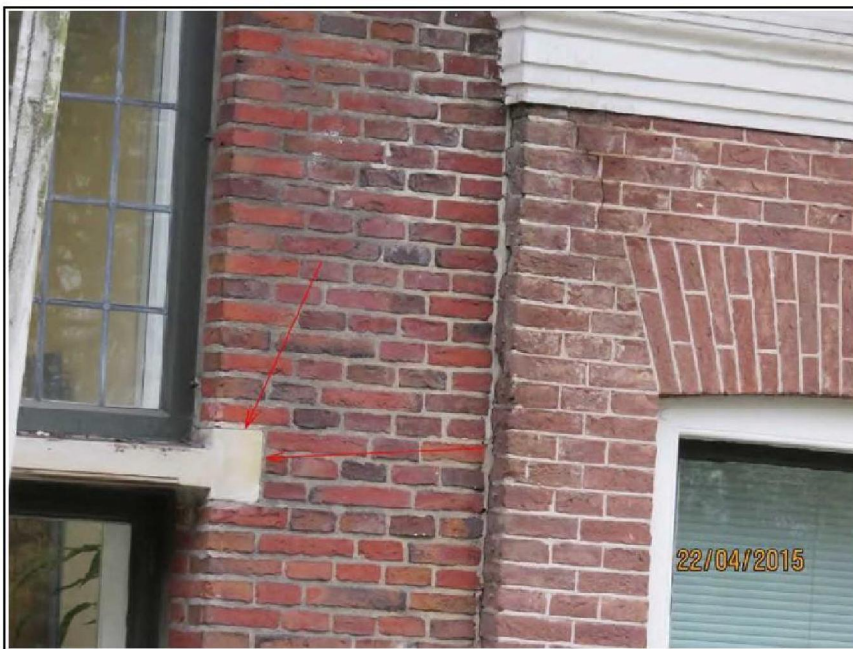
Schade 3, Verticale en horizontale scheuren (57784 22-4 (13))

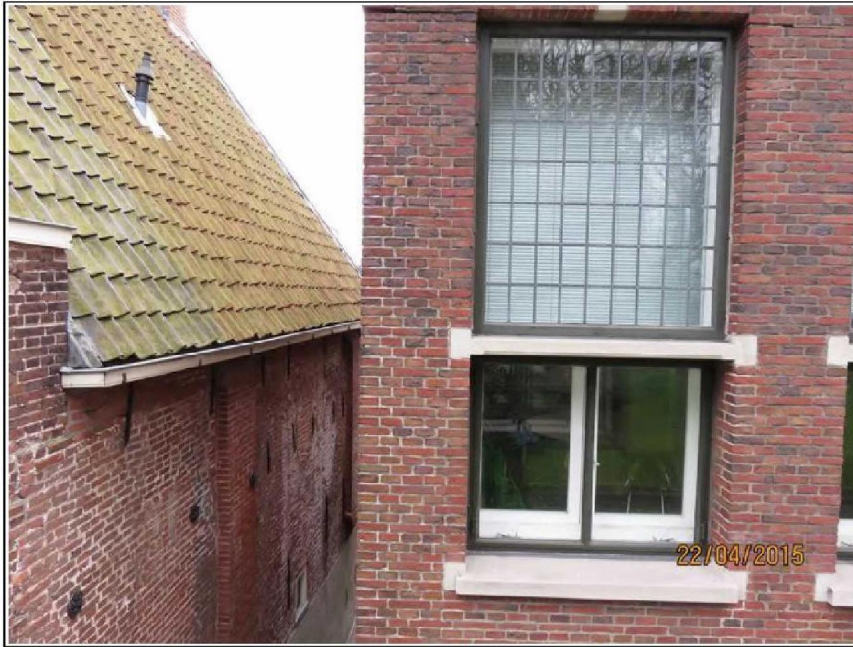
Schade 3, Verticale en horizontale scheuren (57784 22-4 (40))

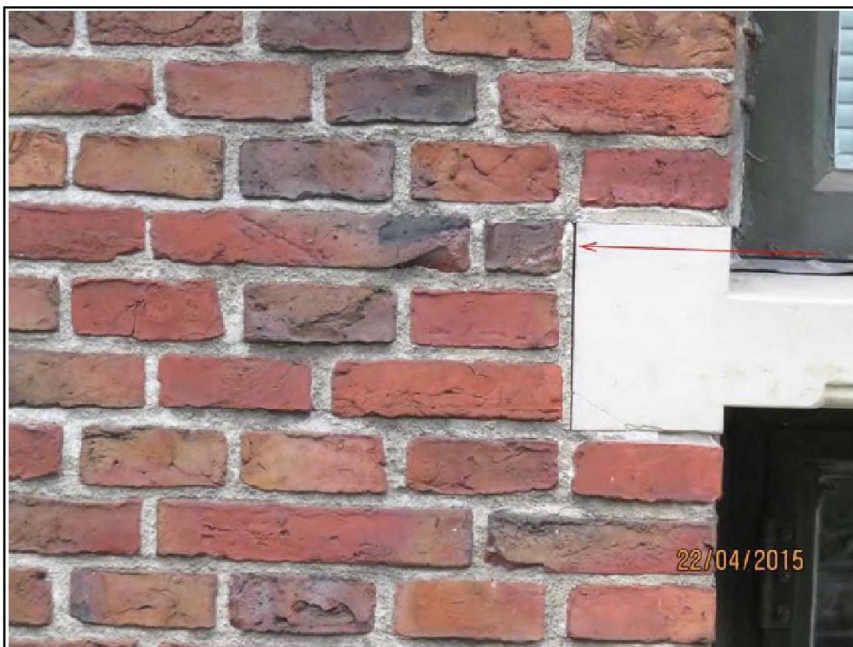
Schade 3, Verticale en horizontale scheuren (57784 22-4 (41))

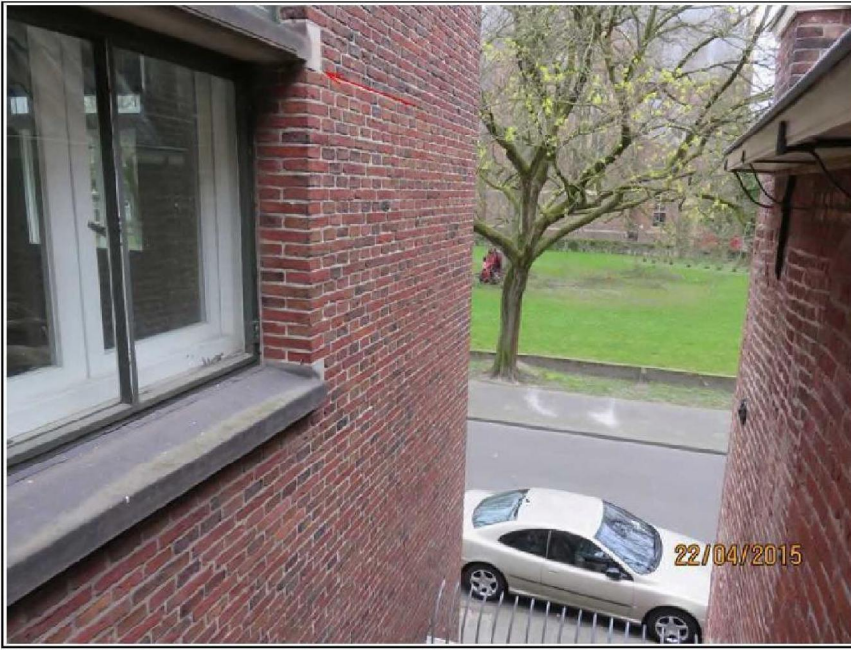
Schade 3, Verticale en horizontale scheuren (57784 22-4 (63))

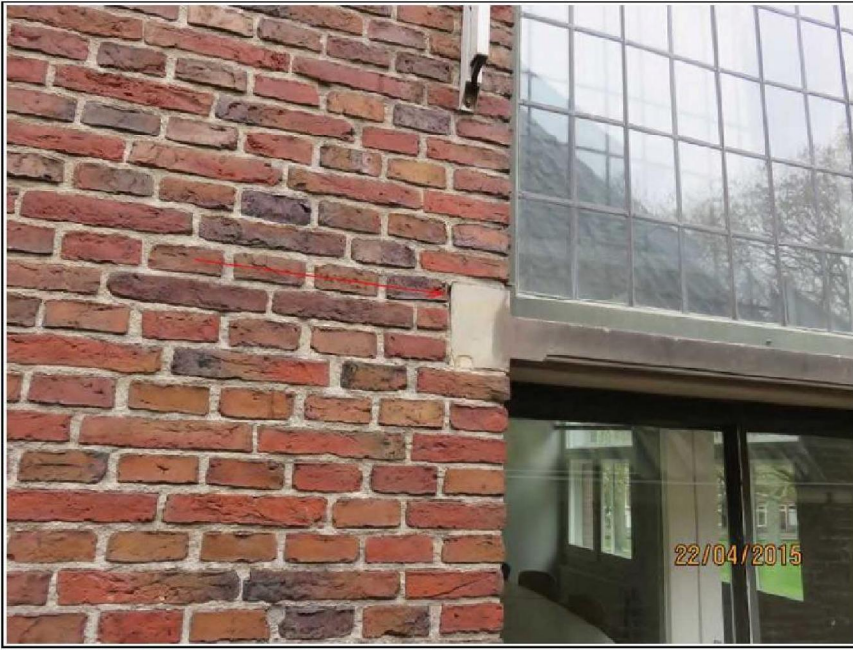
Schade 3, Verticale en horizontale scheuren (57784 22-4 (65))

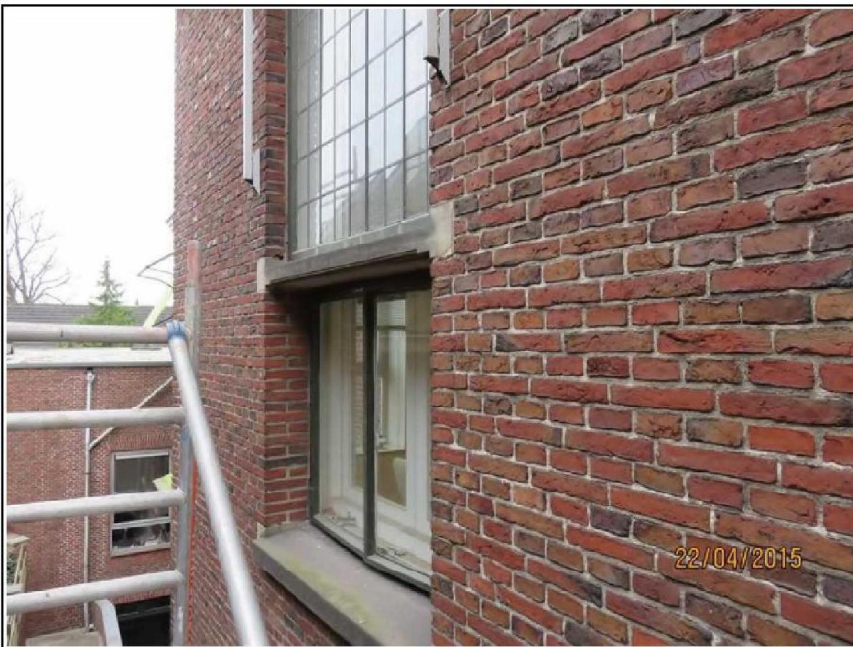
Schade 3, Verticale en horizontale scheuren (57784 22-4 (68))

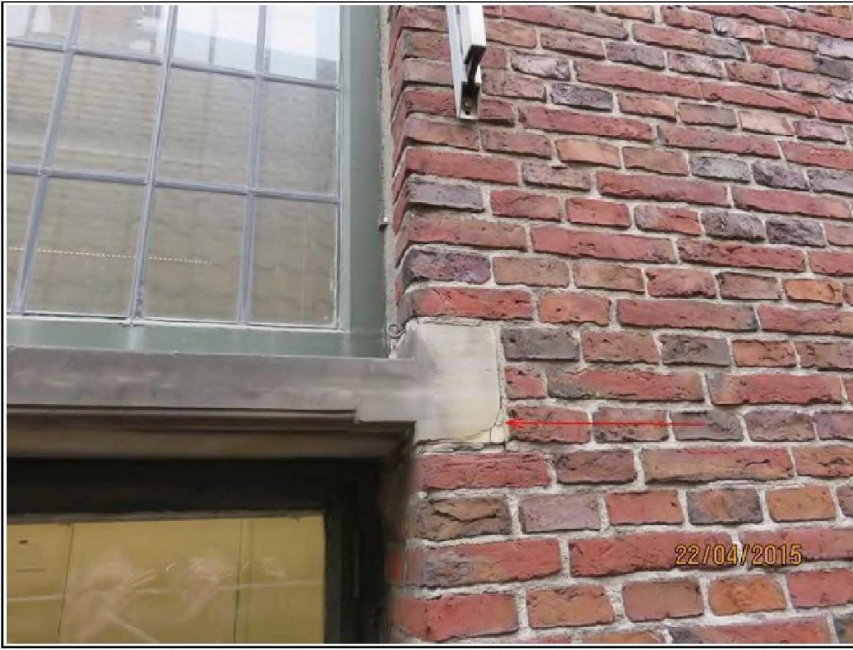
Schade 3, Verticale en horizontale scheuren (57784 22-4 (69))

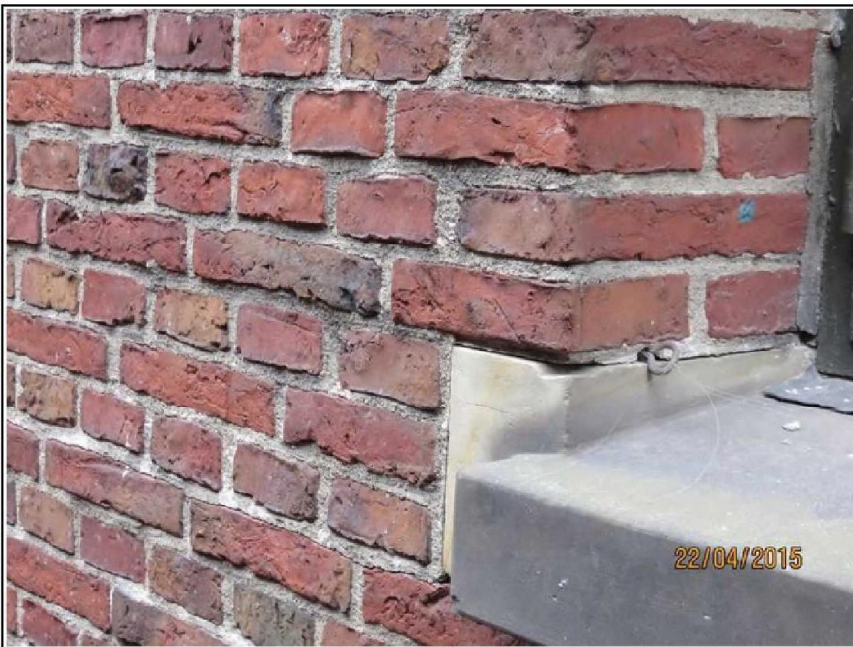
Schade 3, Verticale en horizontale scheuren (57784 22-4 (74))

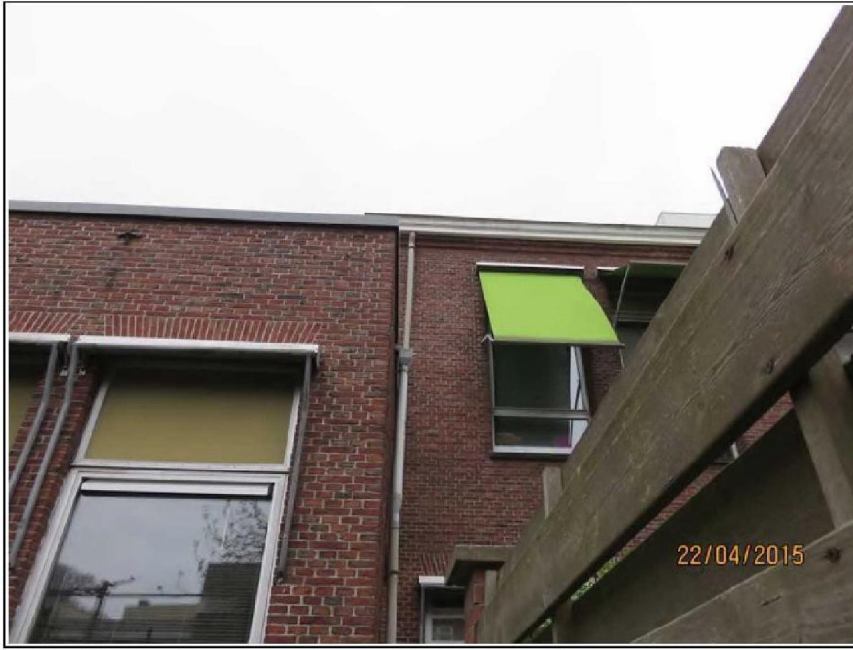
4	57784 22-4 (81), 57784 22-4 (82)	4. Haarscheur: Verticale scheur in natuursteen plint	Gebouwdeel 28 korte achtergevel	C	Constructieve spanning
5	57784 22-4 (89), 57784 22-4 (90), 57784 22-4 (91), 57784 22-4 (92), 57784 22-4 (93)	3. Lichte scheur: Horizontale scheur in de voeg.	Gebouwdeel 28 Zijgevel links	B	Constructieve spanning icm beving
6	57784 22-4 (99), 57784 22-4 (98)	3. Lichte scheur: Getrapte scheur.	Gebouwdeel 28 Zijgevel links	B	Constructieve spanning icm beving
7	57784 22-4 (101), 57784 22-4 (102), 57784 22-4 (103)	14. Overige gebreken: Diverse schade	Gebouwdeel 28 zijgevel links	C	Mechanische schade
8	57784 22-4 (104), 57784 22-4 (105), 57784 22-4 (106), 57784 22-4 (108), 57784 22-4 (109), 57784 22-4 (110), 57784 22-4 (124)	3. Lichte scheur: Scheurvorming in metselwerk	Gebouwdeel 28 Zijgevel links vestibule ingang	C	Mechanische schade en overbelasting
9	57784 22-4 (112), 57784 22-4 (113), 57784 22-4 (114), 57784 22-4 (115), 57784 22-4 (116), 57784 22-4 (117), 57784 22-4 (118)	3. Lichte scheur: Scheurvorming in metselwerk	Gebouwdeel 28 Voorgevel aanbouw	C	Constructieve en thermische spanning

Schade 5, Horizontale scheur in de voeg. (57784 22-4 (90))

5	57784 22-4 (89), 57784 22-4 (90), 57784 22-4 (91), 57784 22-4 (92), 57784 22-4 (93)	3. Lichte scheur: Horizontale scheur in de voeg.	Gebouwdeel 28 Zijgevel links	21.2 Herstellen voegwerk in metselwerk [7 m ²]	De verticale voeg diep uitslijpen (min 10 cm) het boven liggende werk opvangen door wiggen of dammen. Verlijmen door de voeg te vullen met epoxy o.g.w. en afvoegen.
6	57784 22-4 (99), 57784 22-4 (98)	3. Lichte scheur: Getrapte scheur.	Gebouwdeel 28 Zijgevel links	21.2 Herstellen voegwerk in metselwerk [1 m ²]	De voeg diep uitslijpen (min 10 cm). Verlijmen door de voeg te vullen met epoxy o.g.w. en afvoegen.
10	57784 22-4 (119), 57784 22-4 (121)	3. Lichte scheur: Verticale scheur in hoek aansluiting	Gebouwdeel 28 Zijgevel links	21.2 Nieuwe dilatatie aanbrengen [4 m ²]	voeg inslijpen en flexibel afwerken.
11	57784 22-4 (127), 57784 22-4 (128), 57784 22-4 (129), 57784 22-4 (130)	4. Haarscheur: Diverse scheuren in voeg en stenen.	Gebouwdeel 28 Entree aanbouw.	21.2 Herstellen voegwerk in metselwerk [2 m ²] 21.2 Vervangen steen in geveilmetselwerk [3 stuks]

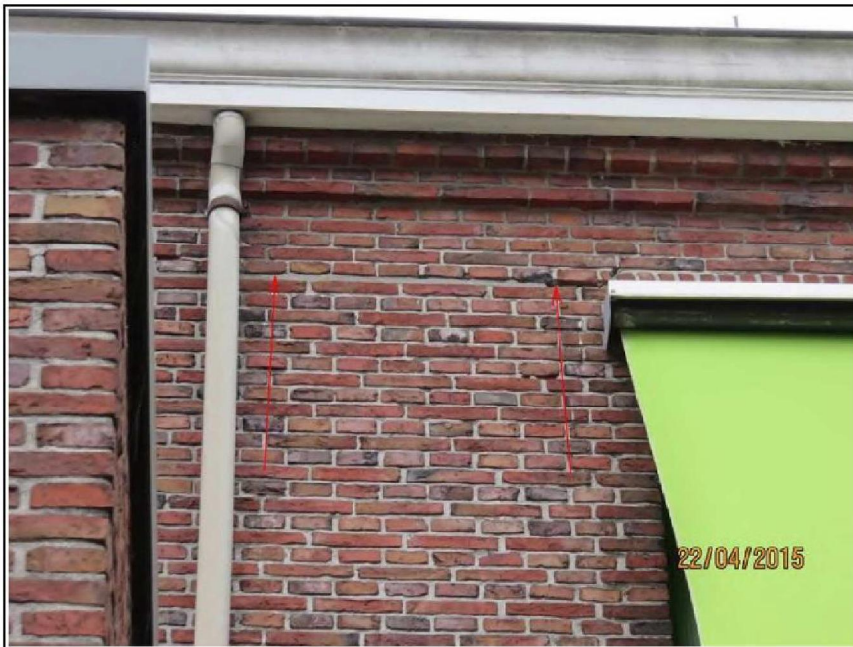
Schade 5, Horizontale scheur in de voeg. (57784 22-4 (91))

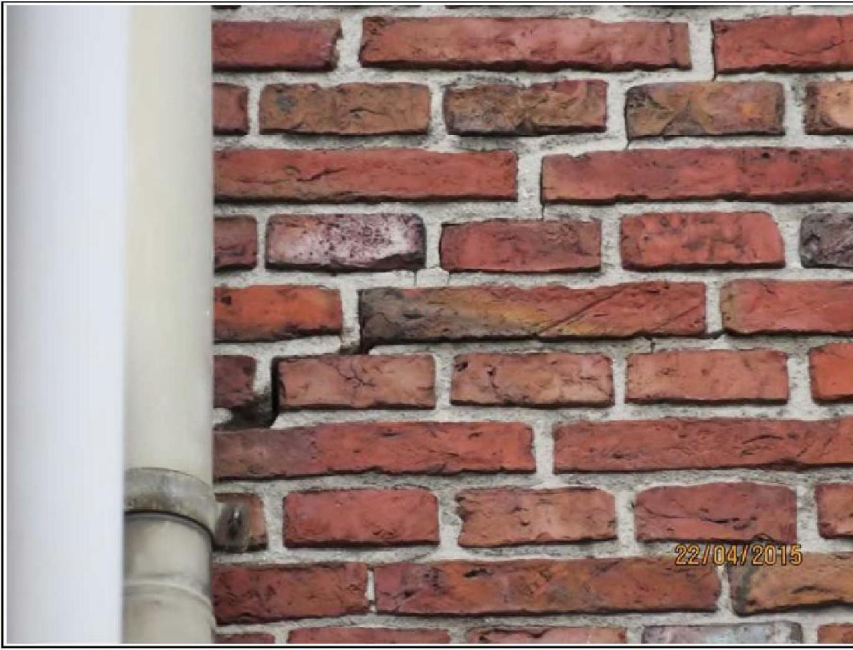
Schade 6, Getrapte scheur. (57784 22-4 (99))

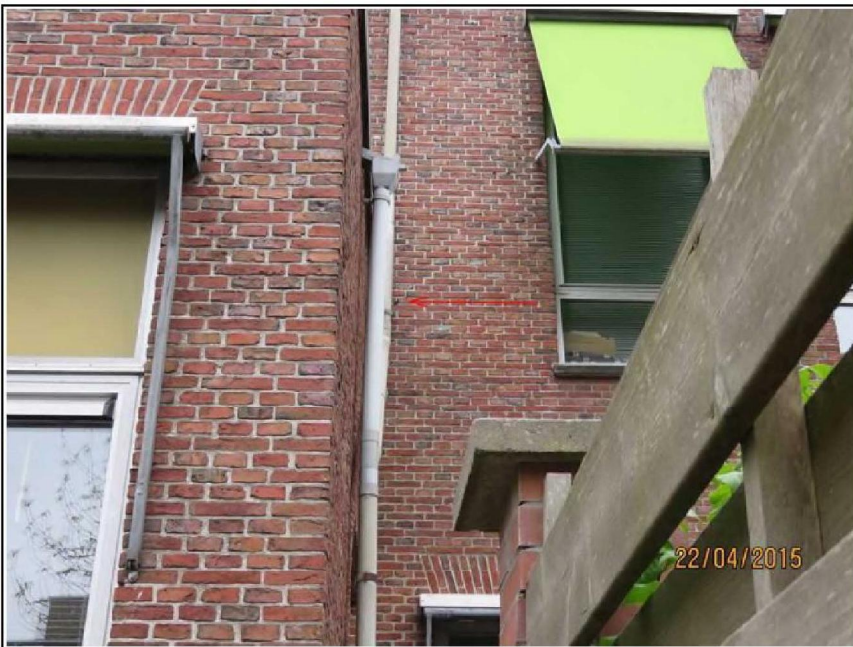
Schade 6, Getrapte scheur. (57784 22-4 (98))

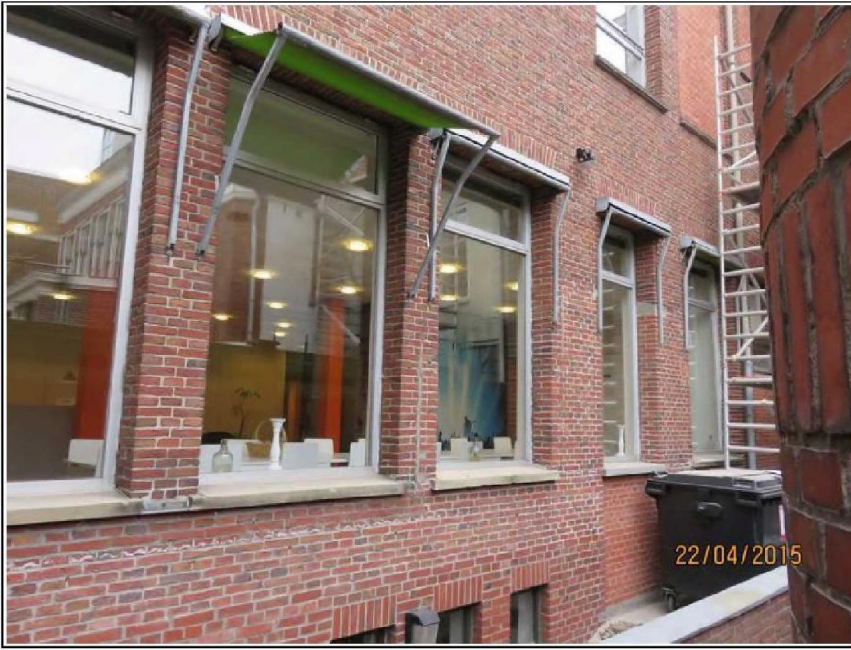
Schade 7, Diverse schade (57784 22-4 (101))

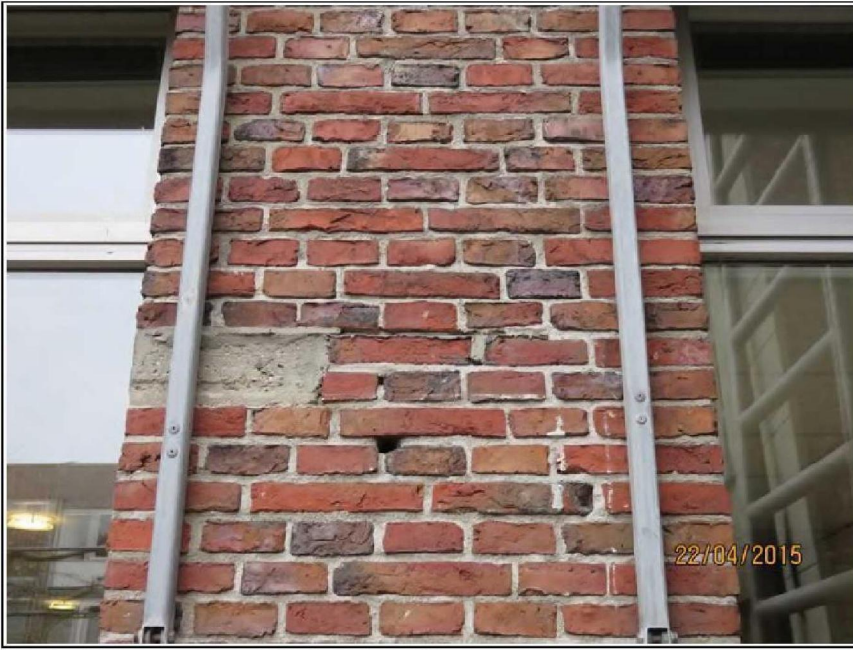
Schade 7, Diverse schade (57784 22-4 (103))

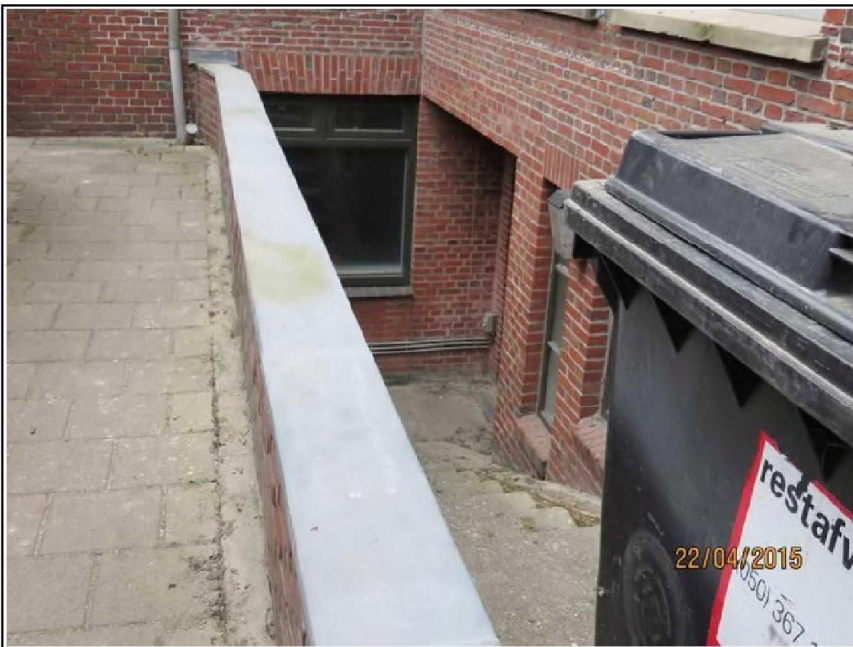
Schade 8, Scheurvorming in metselwerk (57784 22-4 (104))

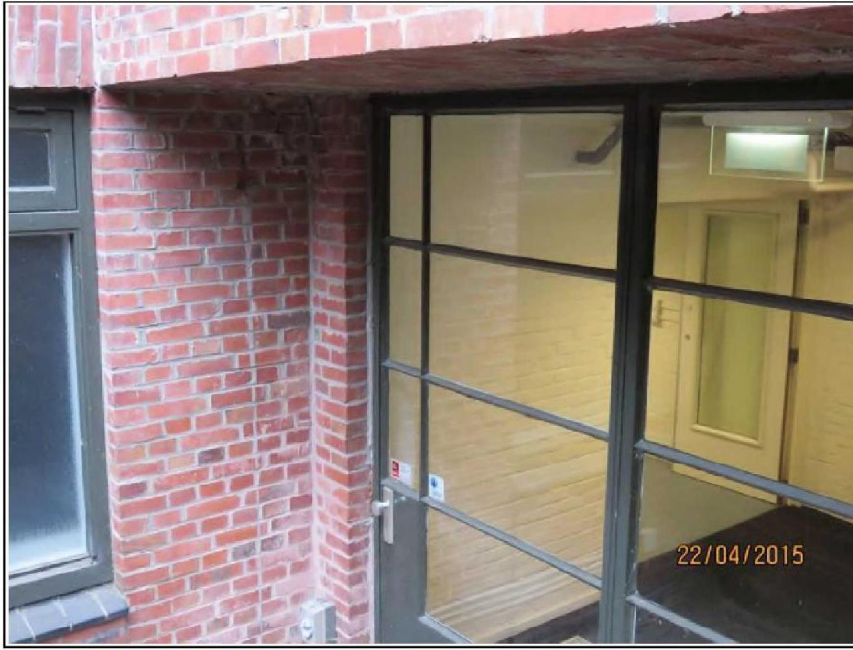
Schade 8, Scheurvorming in metselwerk (57784 22-4 (105))

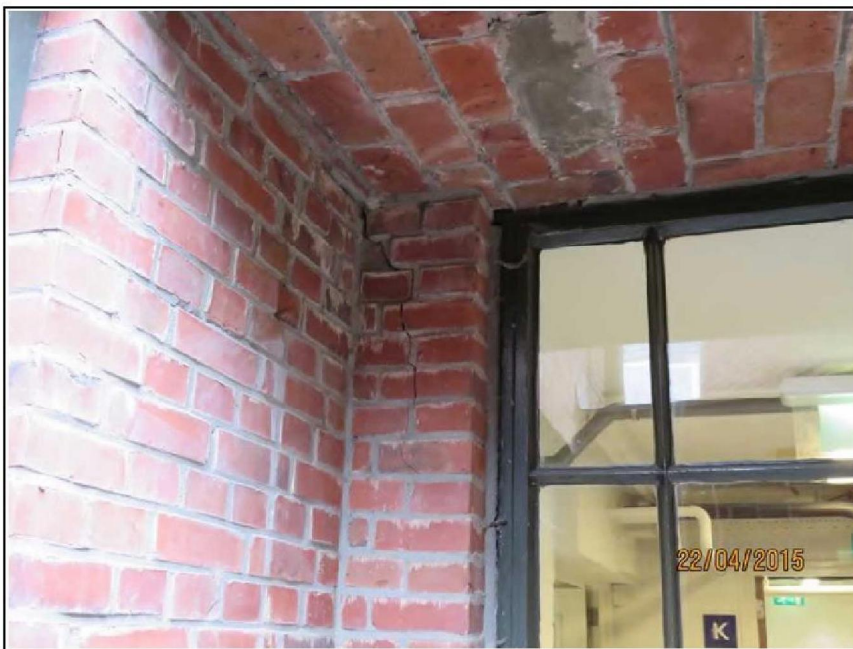
Schade 8, Scheurvorming in metselwerk (57784 22-4 (106))

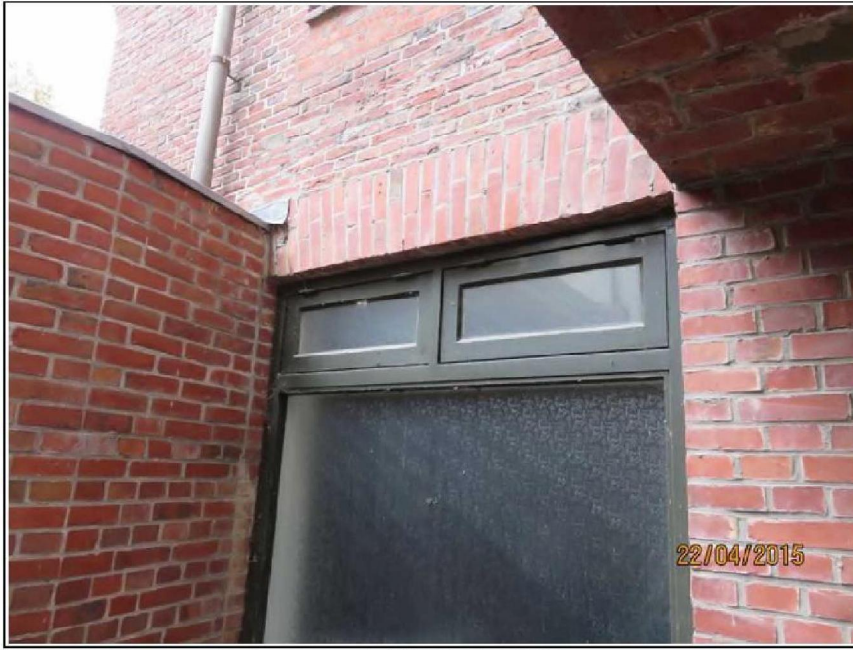
Schade 8, Scheurvorming in metselwerk (57784 22-4 (108))

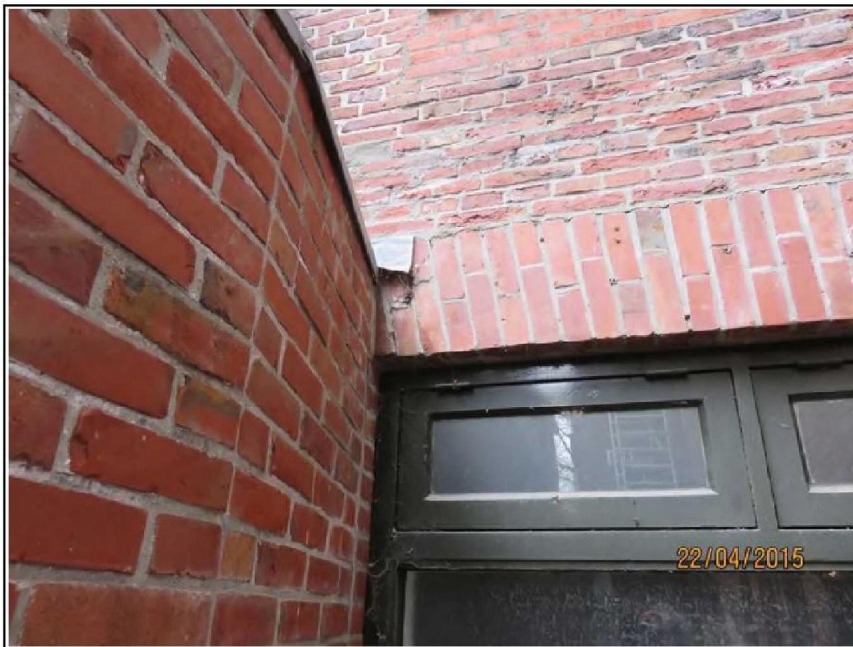
Schade 8, Scheurvorming in metselwerk (57784 22-4 (109))

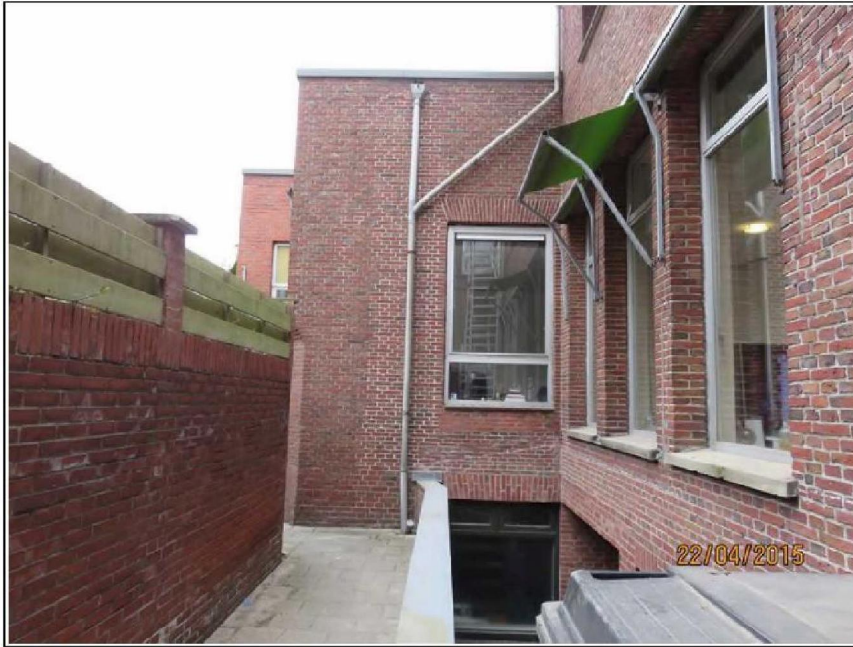
Schade 9, Scheurvorming in metselwerk (57784 22-4 (112))

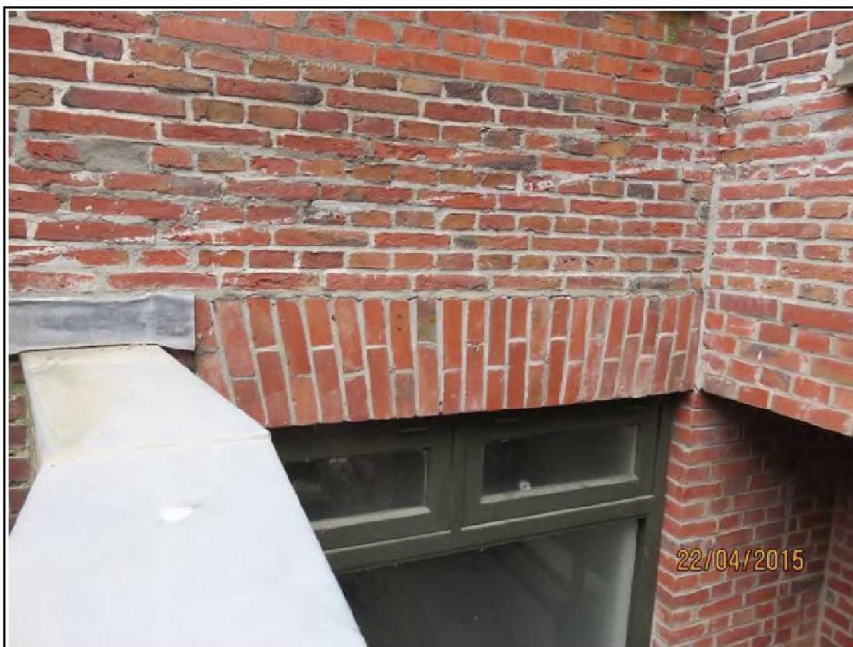
Schade 9, Scheurvorming in metselwerk (57784 22-4 (113))
