**TAXATIERAPPORT BEVINGSCHADE
MELDING 57784
NIEUWE BOTERINGESTRAAT 28 , 9712PM
GRONINGEN**

ARCADIS

28 mei 2015

ID2150606; 57784/1

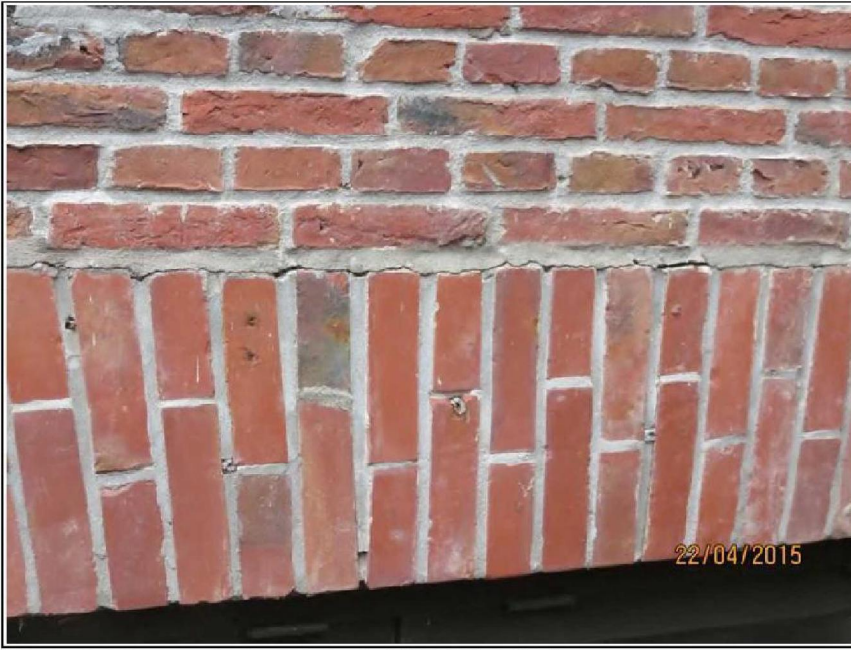
Schade 9, Scheurvorming in metselwerk (57784 22-4 (114))

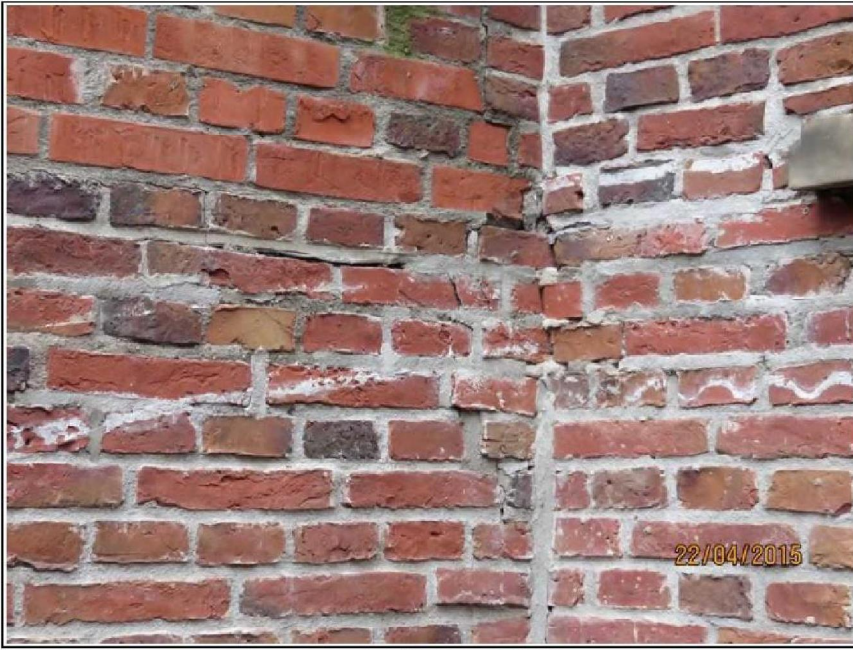
Schade 9, Scheurvorming in metselwerk (57784 22-4 (116))

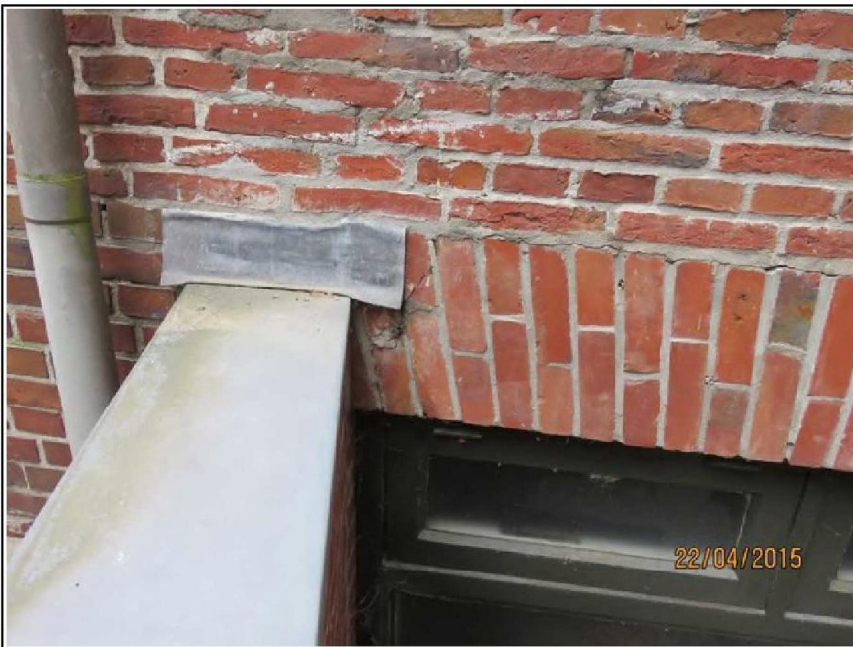
Schade 9, Scheurvorming in metselwerk (57784 22-4 (117))

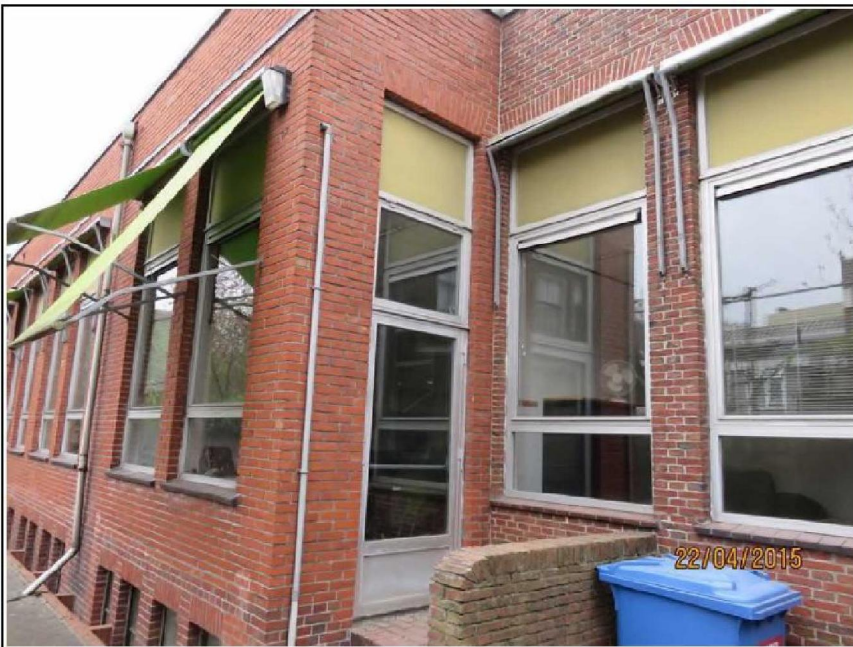
Nr	Foto	Schade	Locatie	Categorie	Oorzaak gebrek
11	57784 22-4 (127), 57784 22-4 (128), 57784 22-4 (129), 57784 22-4 (130)	4. Haarscheur: Diverse scheuren in voeg en stenen.	Gebouwdeel 28 Entree aanbouw.	B	Constructieve spanning icm beving
12	57784 22-4 (135), 57784 22-4 (137), 57784 22-4 (138), 57784 22-4 (139), 57784 22-4 (140), 57784 22-4 (141), 57784 22-4 (142), 57784 22-4 (143), 57784 22-4 (144), 57784 22-4 (145)	3. Lichte scheur: Horizontale scheuren en losse stenen	Gebouwdeel 28 Zijgevel links aanbouw	C	Constructieve spanning
13	57784 22-4 (148), 57784 22-4 (149), 57784 22-4 (150)	3. Lichte scheur: Verticale scheur door voegen en stenen	Gebouwdeel 28 Achtergevel aanbouw.	A	Beving
14	57784 22-4 (152), 57784 22-4 (154), 57784 22-4 (156), 57784 22-4 (157), 57784 22-4 (162), 57784 22-4 (163)	3. Lichte scheur: Horizontale scheuren en losse stenen	Gebouwdeel 28 Zijgevel rechts aanbouw	C	Constructieve spanning

Schade 11, Diverse scheuren in voeg en stenen. (57784 22-4 (127))

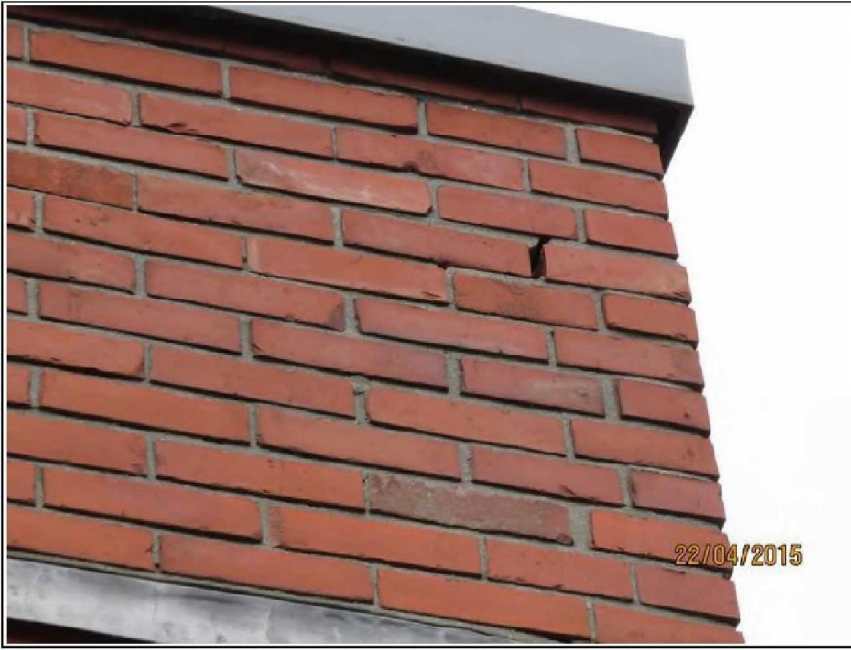
Schade 12, Horizontale scheuren en losse stenen (57784 22-4 (137))

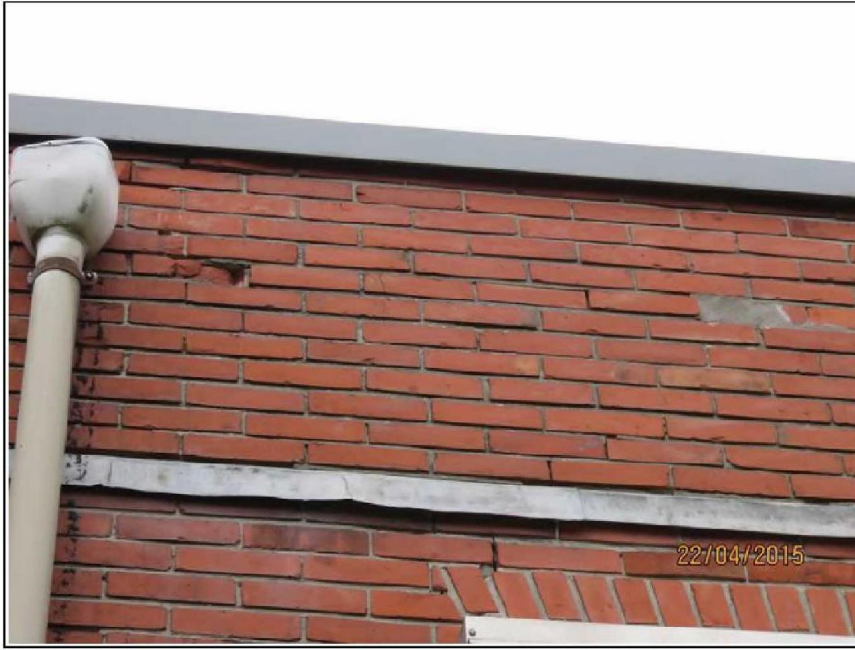
Schade 12, Horizontale scheuren en losse stenen (57784 22-4 (139))

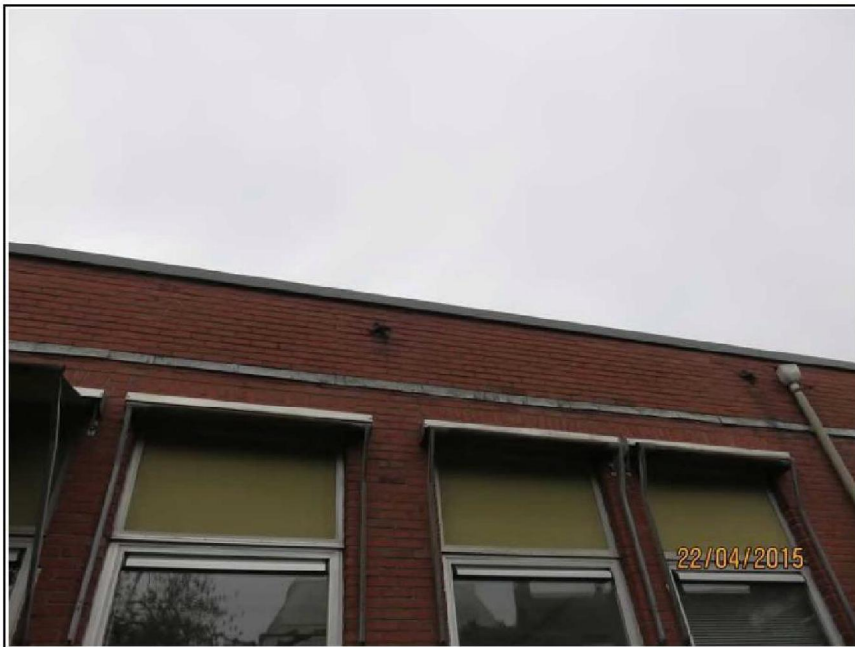
Schade 12, Horizontale scheuren en losse stenen (57784 22-4 (140))

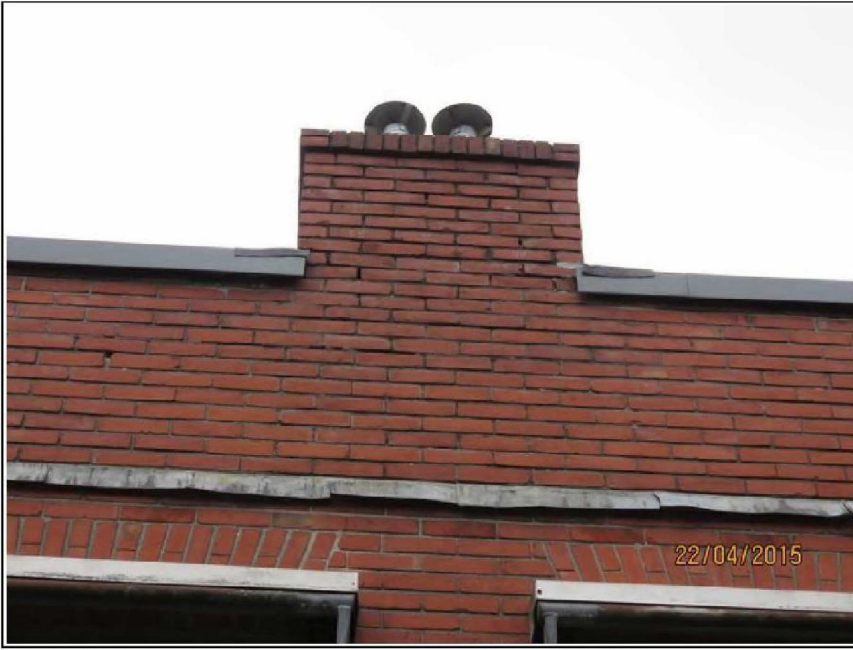
Schade 12, Horizontale scheuren en losse stenen (57784 22-4 (143))

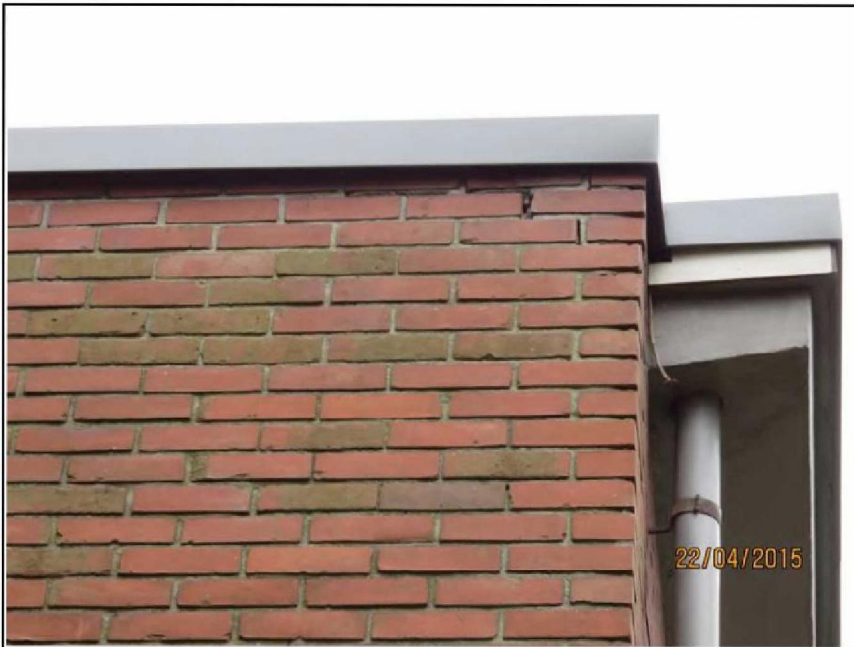
Schade 14, Horizontale scheuren en losse stenen (57784 22-4 (154))

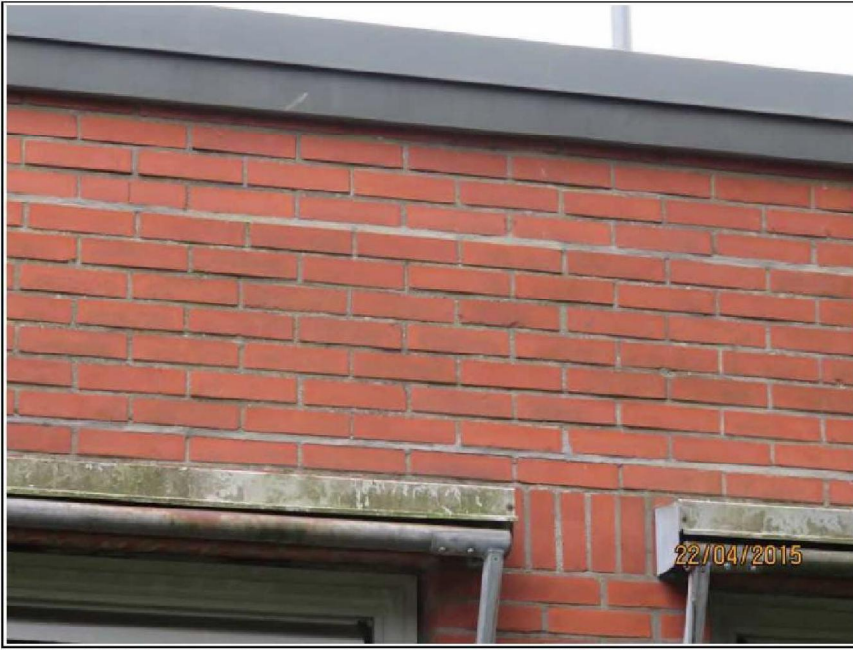
Schade 14, Horizontale scheuren en losse stenen (57784 22-4 (156))

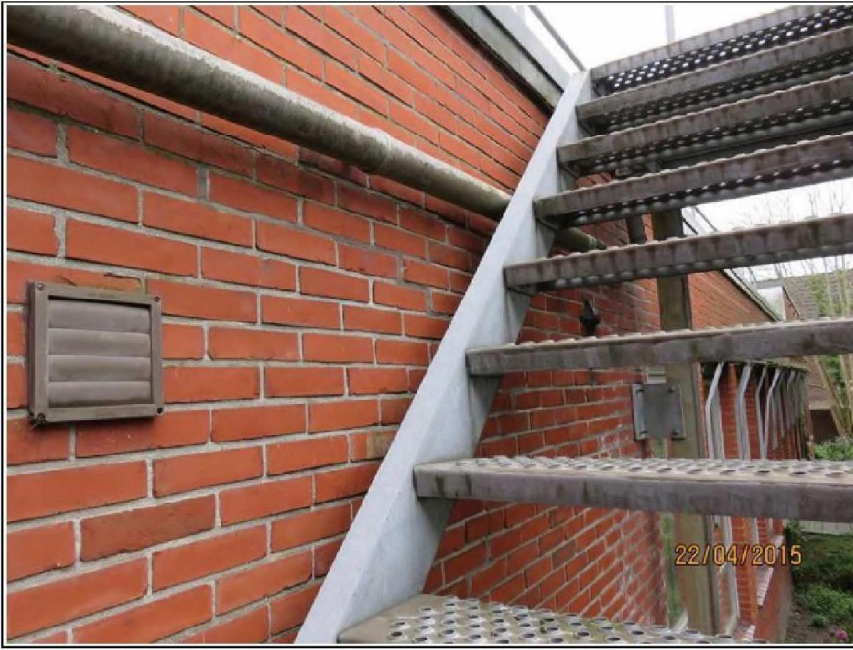
Schade 14, Horizontale scheuren en losse stenen (57784 22-4 (162))

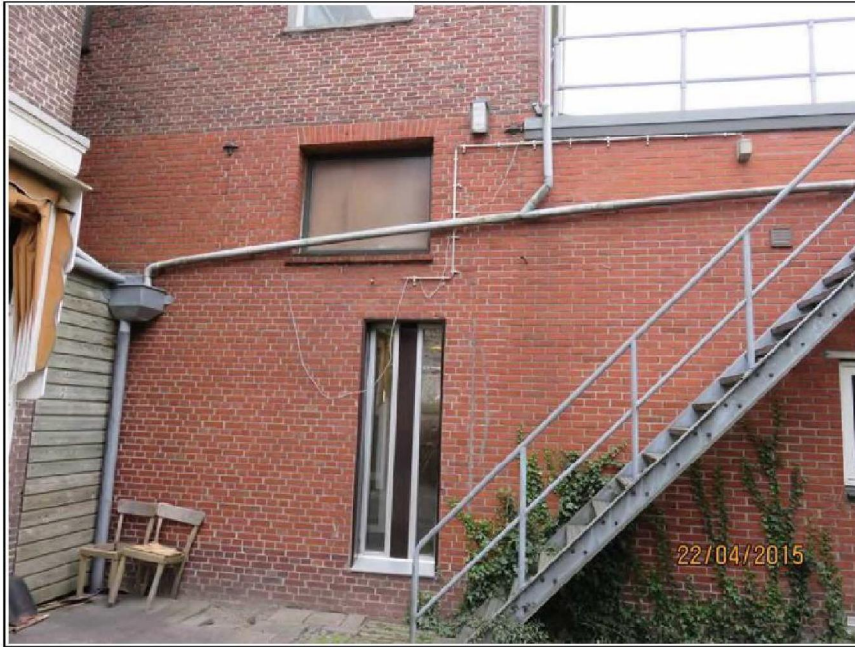
15	57784 22-4 (158), 57784 22-4 (159), 57784 22-4 (160)	4. Haarscheur: Verticale scheur door stenen en voegen	Gebouw 28 Zijgevel rechts aanbouw	B	Constructieve spanning icm beving
16	57784 22-4 (165), 57784 22-4 (171), 57784 22-4 (172), 57784 22-4 (173), 57784 22-4 (174), 57784 22-4 (176), 57784 22-4 (177), 57784 22-4 (181), 57784 22-4 (182), 57784 22-4 (183)	3. Lichte scheur: Horizontale scheuren.	Gebouwdeel 28 Achtergevel.	B	De oorzaak is moeilijk te achterhalen, lager in de gevel en aan de binnenzijde van het gebouw zijn geen schades aangetroffen. De meest denkbare oorzaak moet m.i. gezocht worden in beweging van de dak constructie.
17	57784 22-4 (184), 57784 22-4 (185), 57784 22-4 (186)	3. Lichte scheur: Verticale scheuren	Gebouw 28 Achtergevel	C	Veroudering
18	57784 22-4 (201), 57784 22-4 (202)	3. Lichte scheur: Verticale scheur	Gebouwdeel 30 Voorgevel linker bovenhoek	A	Beving
19	57784 22-4 (187), 57784 22-4 (189), 57784 22-4 (191), 57784 22-4 (192), 57784 22-4 (193), 57784 22-4 (194), 57784 22-4 (197), 57784 22-4 (198)	2. Matige scheur: Scheuren in metselwerk	Gebouwdeel 30 Achtergevel	A	Beving, waarschijnlijk een tik gehad van de balklaag

Schade 15, Verticale scheur door stenen en voegen (57784 22-4 (158))

13	57784 22-4 (148), 57784 22-4 (149), 57784 22-4 (150)	3. Lichte scheur: Verticale scheur door voegen en stenen	Gebouwdeel 28 Achtergevel aanbouw.	21.2 Herstellen voegwerk in metselwerk [2 m ²] 21.2 Vervangen steen in geveilmetselwerk [3 stuks]	
15	57784 22-4 (158), 57784 22-4 (159), 57784 22-4 (160)	4. Haarscheur: Verticale scheur door stenen en voegen	Gebouw 28 Zijgevel rechts aanbouw	21.2 Herstellen voegwerk in metselwerk [3 m ²] 21.2 Vervangen steen in geveilmetselwerk [4 stuks]

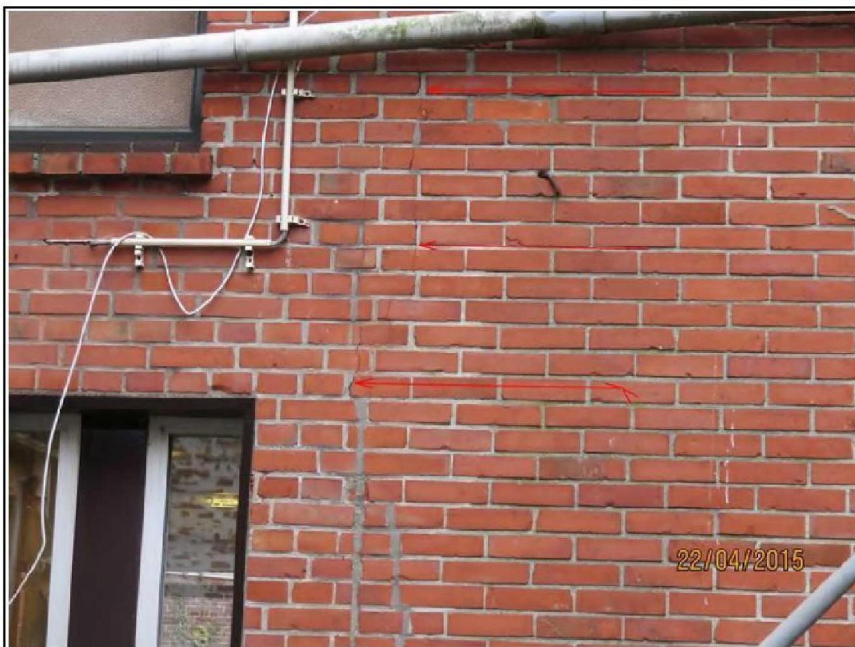
Schade 15, Verticale scheur door stenen en voegen (57784 22-4 (159))

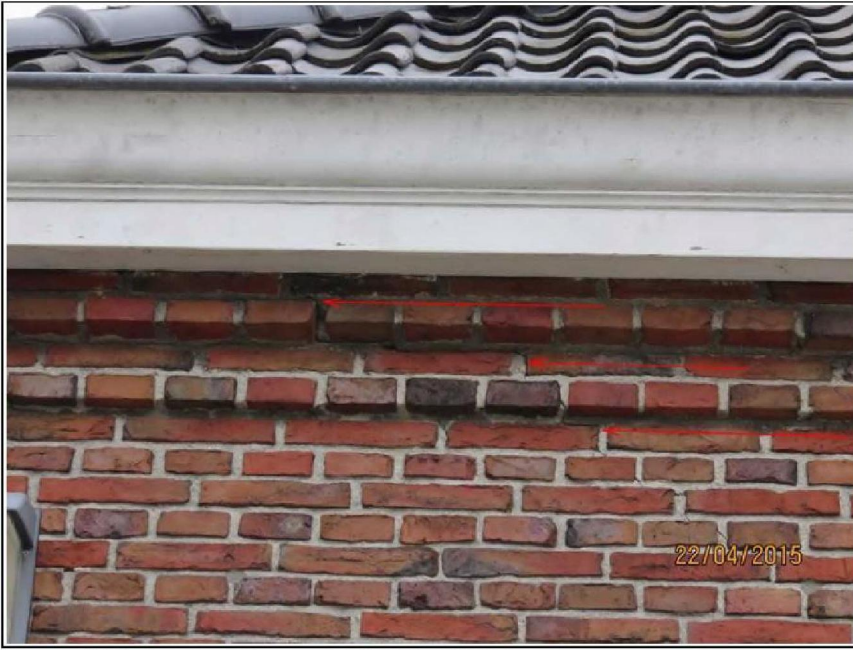
Schade 16, Horizontale scheuren. (57784 22-4 (171))

Nr	Foto	Schade	Locatie	Maatregel [hoeveelheid]	Toelichting
18	57784 22.4 (165), 57784 22.4 (171), 57784 22.4 (172), 57784 22.4 (173), 57784 22.4 (174), 57784 22.4 (176), 57784 22.4 (177), 57784 22.4 (181), 57784 22.4 (182), 57784 22.4 (183)	3. Lichte scheur: Horizontale scheuren.	Gebouwdeel 28 Achtergevel.	21.2 Herstellen voegwerk in metselwerk [4 m ²]	De verticale voeg diep uitslijpen (min 10 cm) het boven liggende werk opvangen door wiggen of dammen. Verlijmen door de voeg te vullen met epoxy o.g.w. en afvoegen.
18	57784 22.4 (201), 57784 22.4 (202)	3. Lichte scheur: Verticale scheur	Gebouwdeel 30 Voorgevel linker bovenhoek	21.2 Vervangen steen in gevelmetselwerk [1 stuks] 21.2 Herstellen voegwerk in metselwerk [1 m ²]	
19	57784 22.4 (187), 57784 22.4 (189), 57784 22.4 (191), 57784 22.4 (192), 57784 22.4 (193), 57784 22.4 (194), 57784 22.4 (197), 57784 22.4 (198)	2. Matige scheur: Scheuren in metselwerk	Gebouwdeel 30 Achtergevel	21.2 Herstellen voegwerk in metselwerk [4 m ²] 21.2 Vervangen steen in gevelmetselwerk [6 stuks]

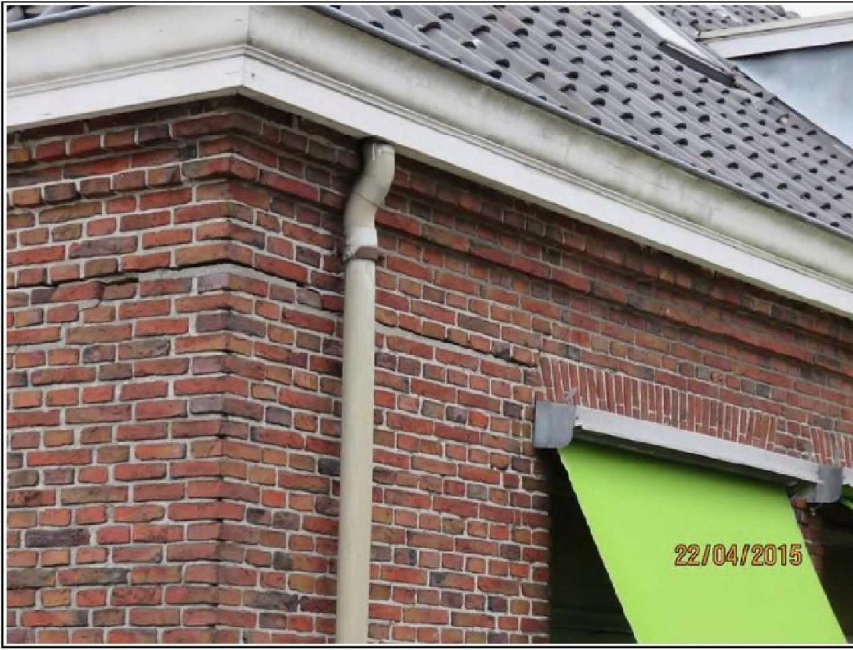
Schade 16, Horizontale scheuren. (57784 22-4 (173))

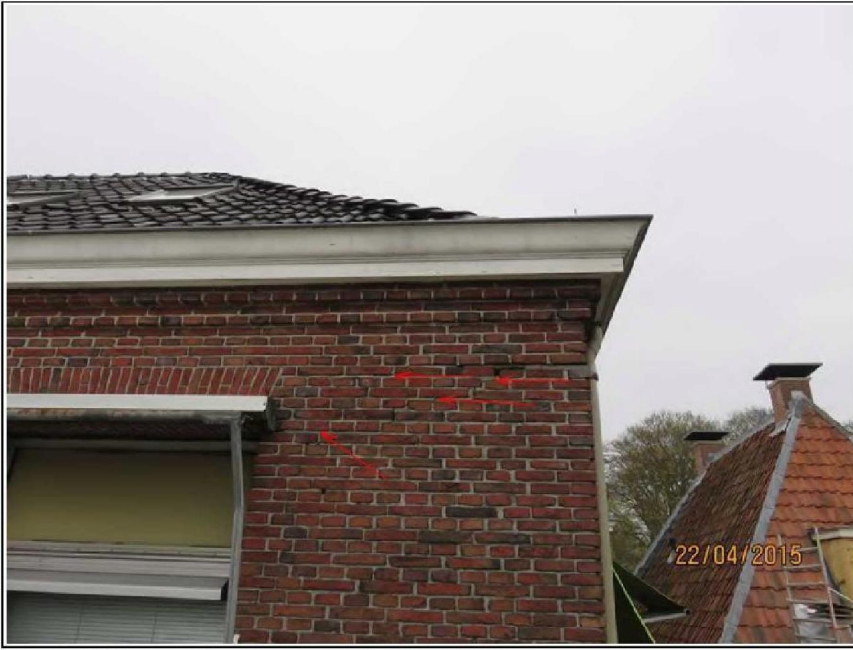
Schade 16, Horizontale scheuren. (57784 22-4 (176))

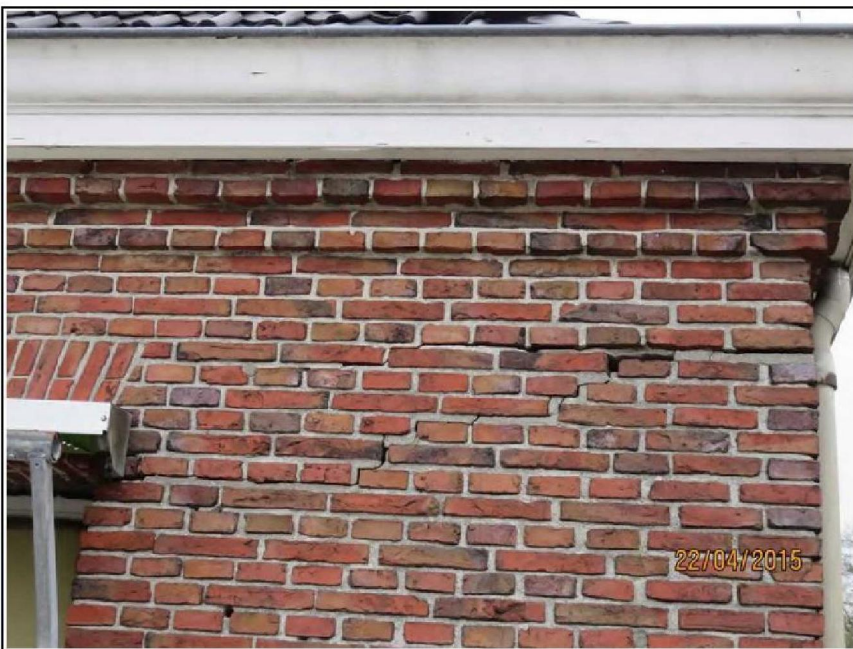
Schade 16, Horizontale scheuren. (57784 22-4 (177))

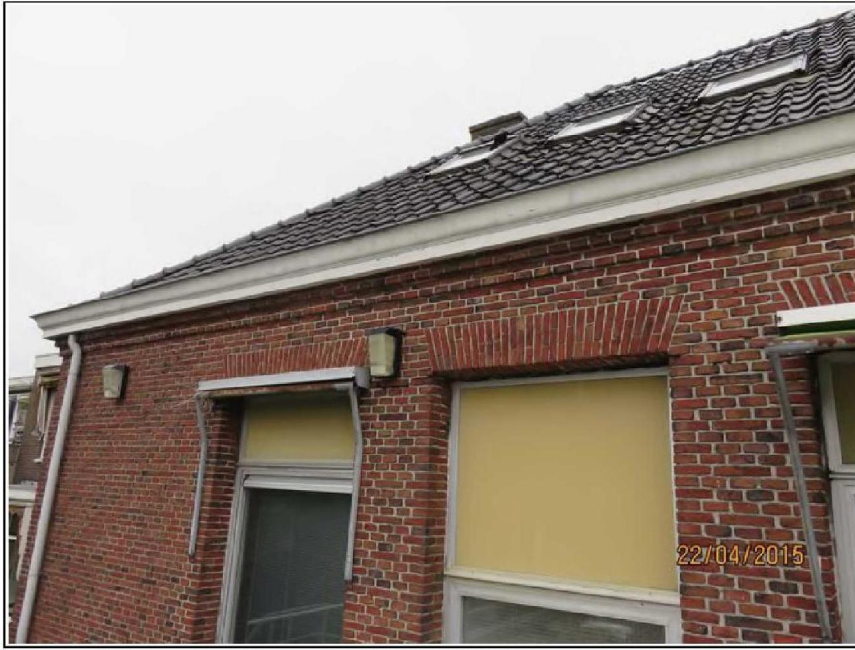
Schade 16, Horizontale scheuren. (57784 22-4 (181))

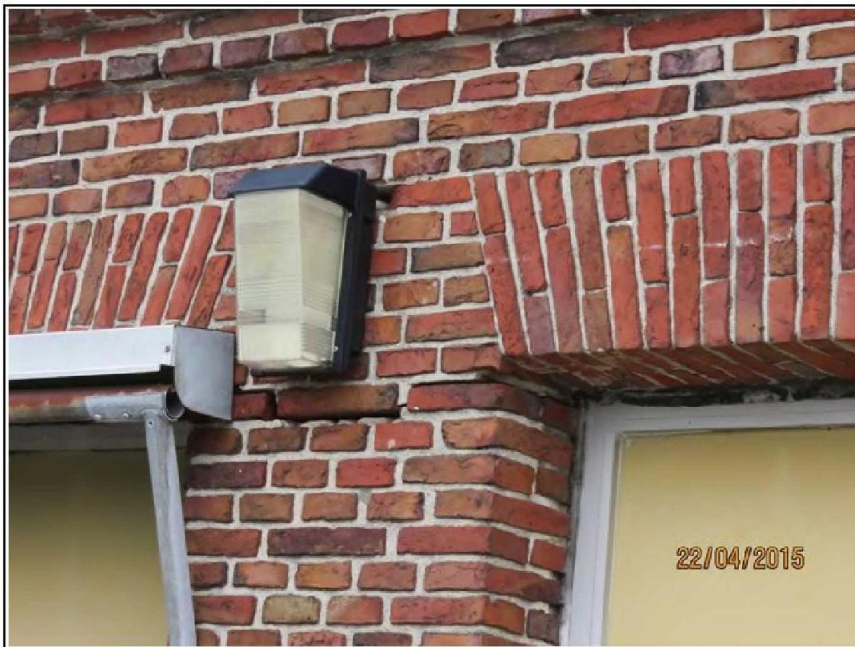
Schade 16, Horizontale scheuren. (57784 22-4 (182))

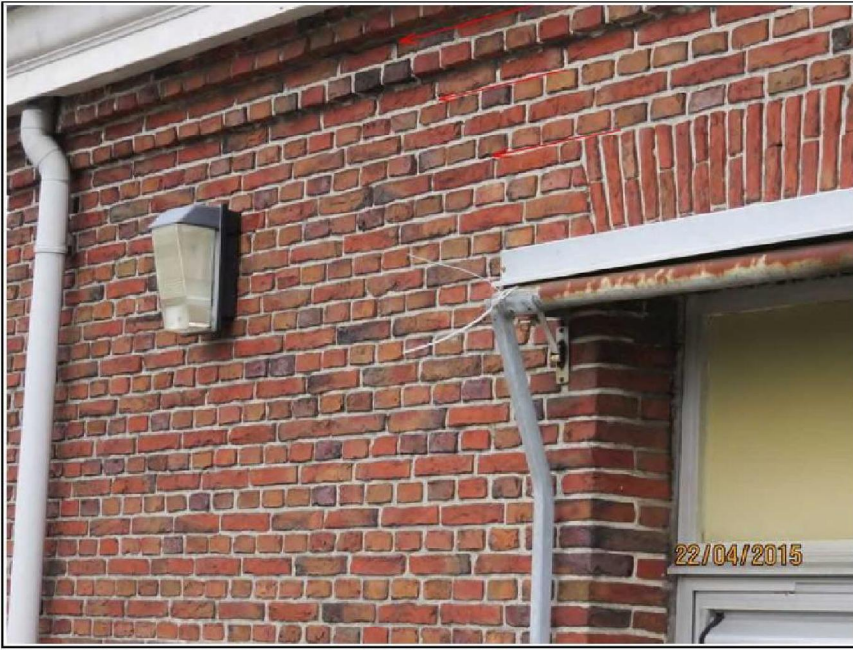
Schade 16, Horizontale scheuren. (57784 22-4 (183))

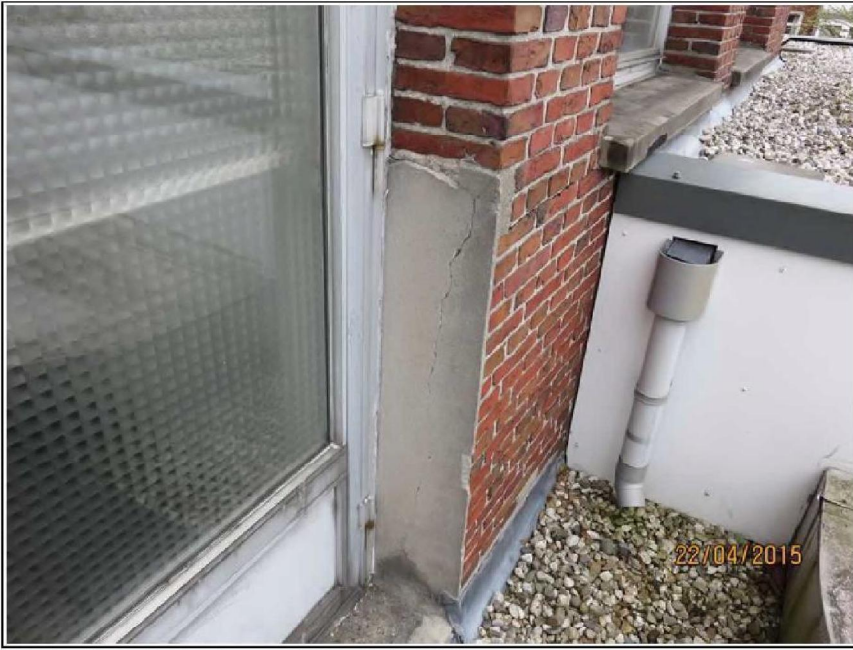
Schade 17, Verticale scheurn (57784 22-4 (185))

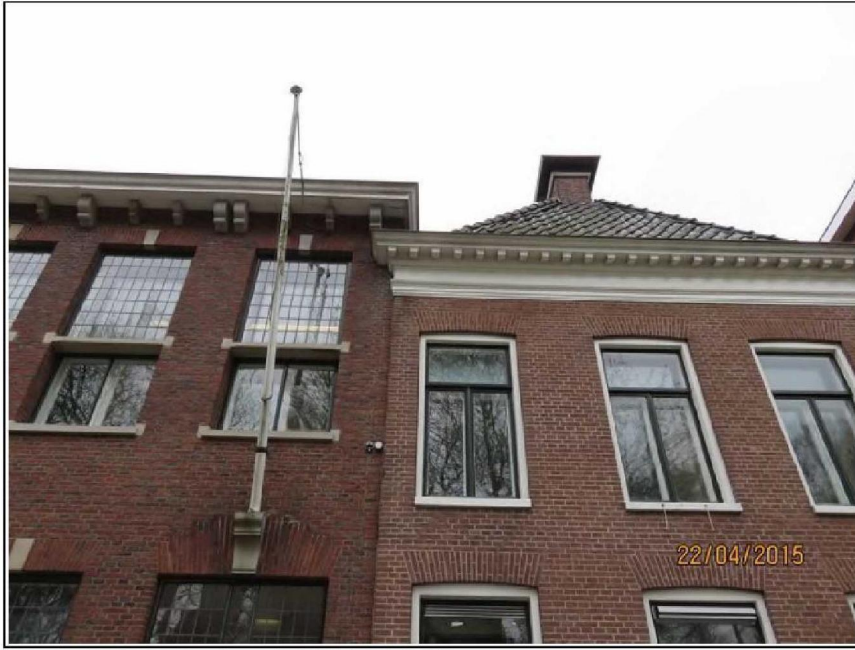
Schade 18, Verticale scheur (57784 22-4 (201))

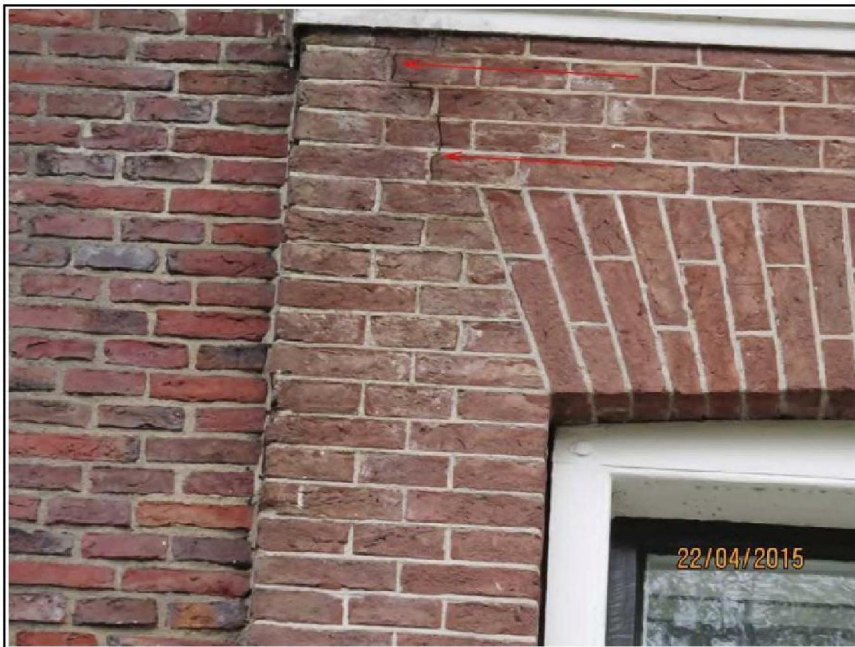
Schade 18, Verticale scheur (57784 22-4 (202))

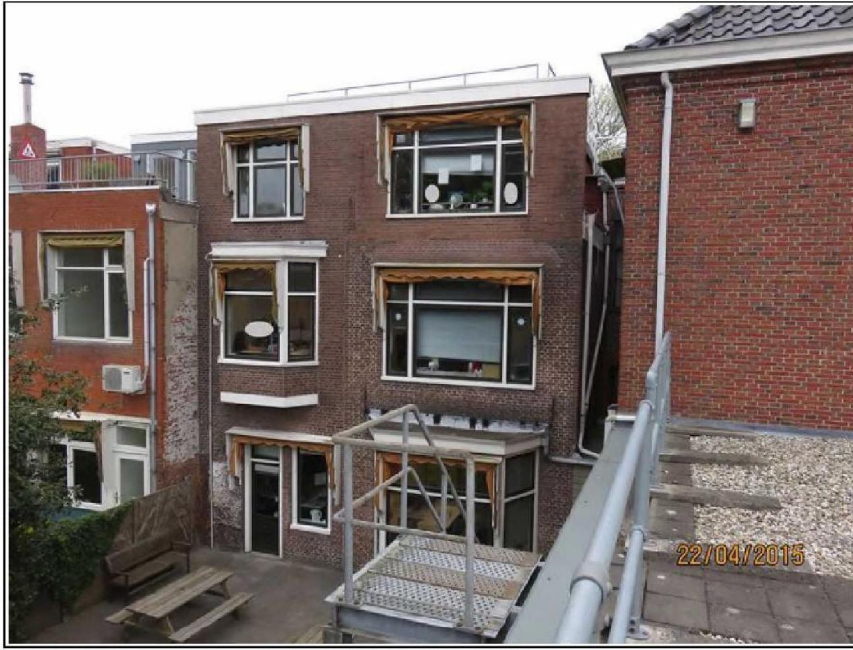
Schade 19, Scheuren in metselwerk (57784 22-4 (187))

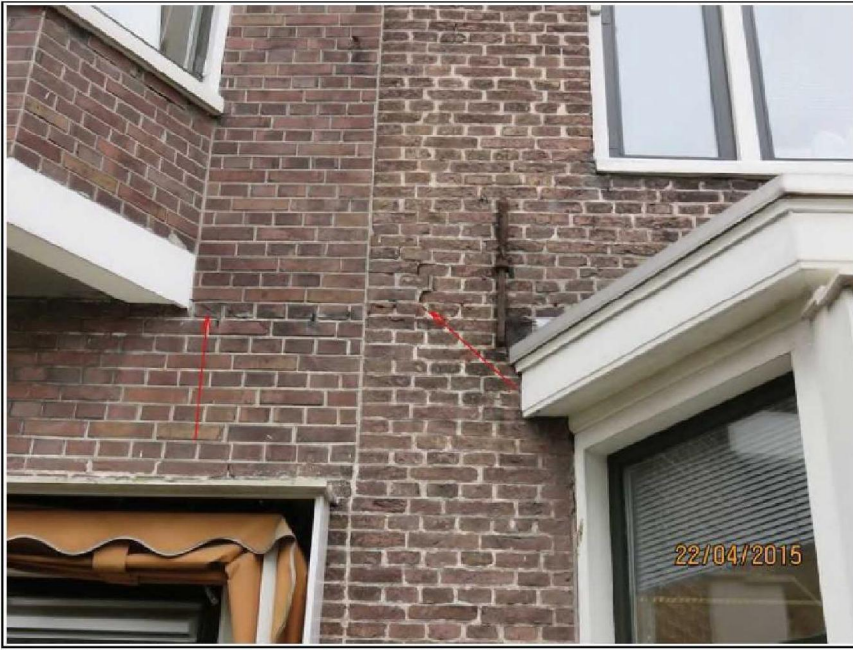
Schade 19, Scheuren in metselwerk (57784 22-4 (193))

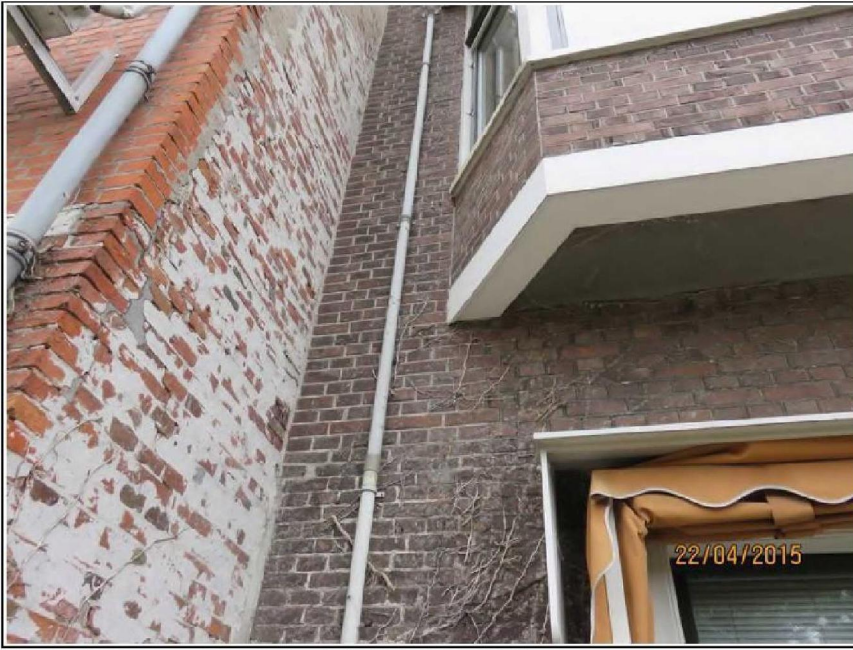
Schade 19, Scheuren in metselwerk (57784 22-4 (197))
