# Scan Openbare Ruimte: Evaluatie inventarisatie gebouwelementen

*Projectdirectie Aardbevingen Gemeente Groningen*

*Datum: 3 november 2015*

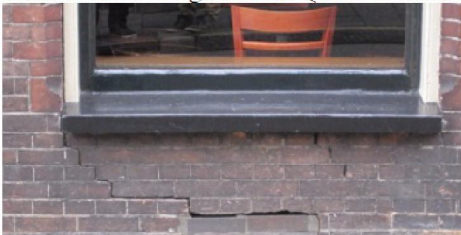
3. Scheuren in het gevelvlak ( risico: kans op bezwijken).

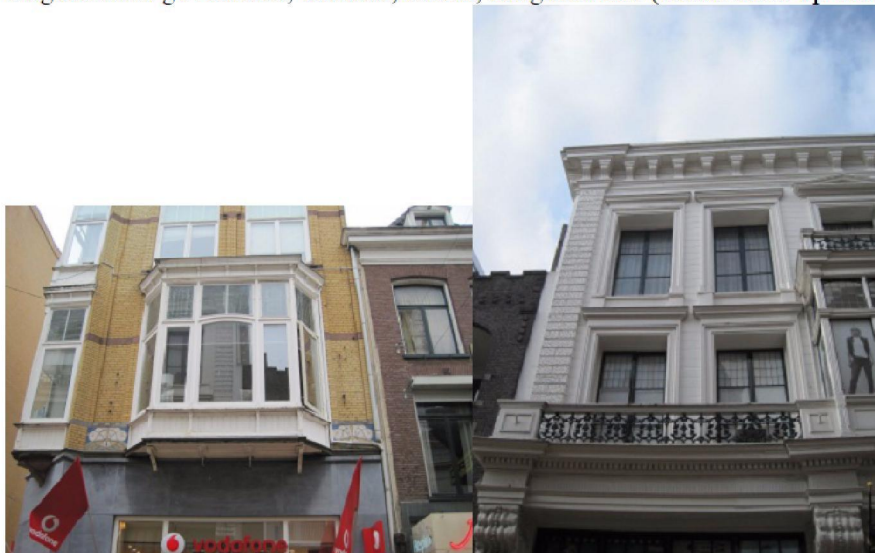
6. Ongesteunde geveldelen, balkons, erkers, dakgoten e.d. (risico: kans op vallen).

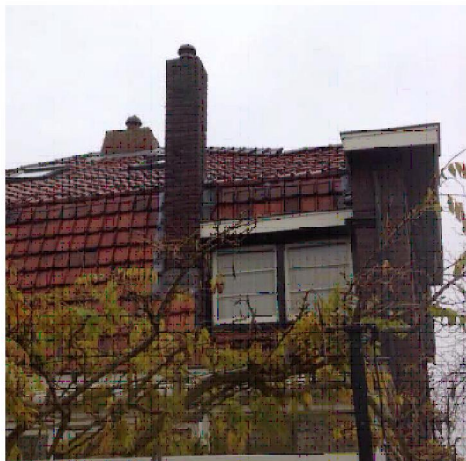
7. Slanke schoorstenen (H:B > 3, risico: kans op vallen).

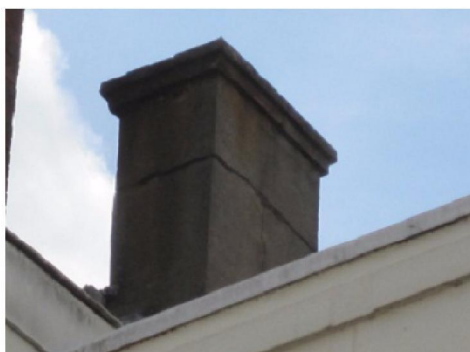
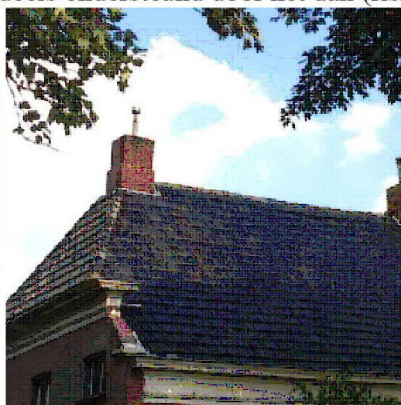
8. Beschadigde schoorstenen, scheefstand, deels ondersteund door het dak (risico: kans op vallen).
