Scan Openbare Ruimte: Evaluatie inventarisatie gebouwelementen

Projectdirectie Aardbevingen Gemeente Groningen

Datum: 13 november 2015

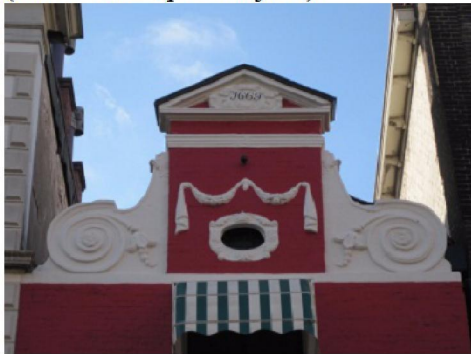
1. Topgevels of anderen delen(rotatie, risico: kans op vallen) en vervorming van muren of gevels (risico: kans op bezwijken).

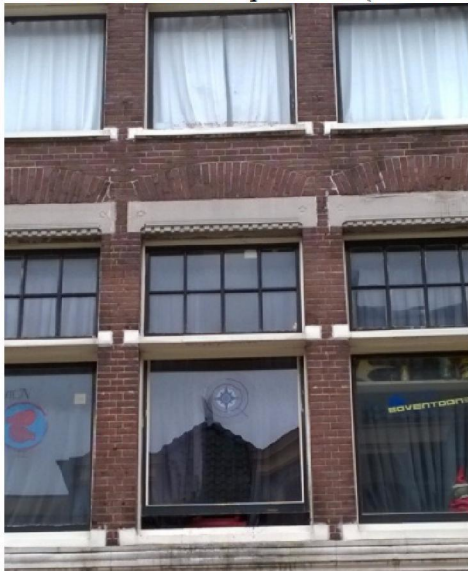
2. Slanke kolommen of penanten (muurdeel tussen 2 ramen, risico: kans op bezwijken).

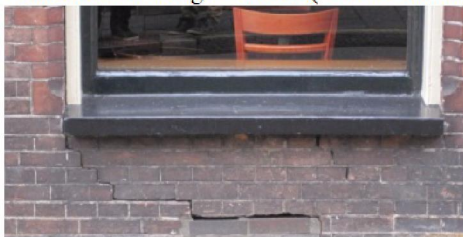
3. Scheuren in het gevelvlak (risico: kans op bezwijken).

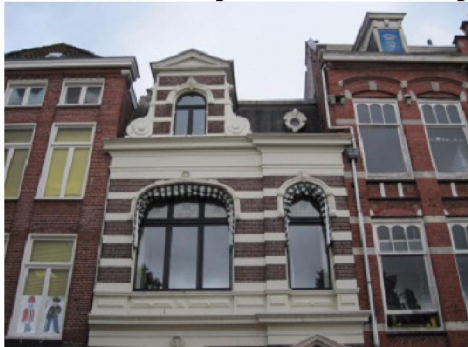
11. Gemetselde dakkapellen/ Glazen dakkapellen (risico: kans op vallen).

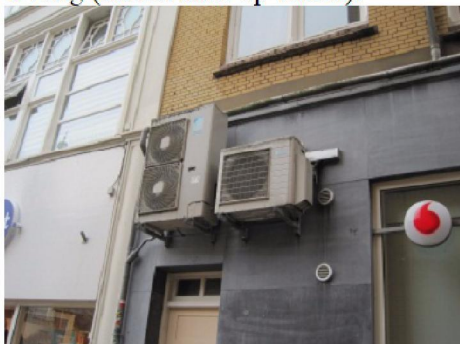
13. Overig (risico: kans op vallen).
