Scan Openbare Ruimte: Evaluatie inventarisatie gebouwelementen

Projectdirectie Aardbevingen Gemeente Groningen

Datum: 20 november 2015

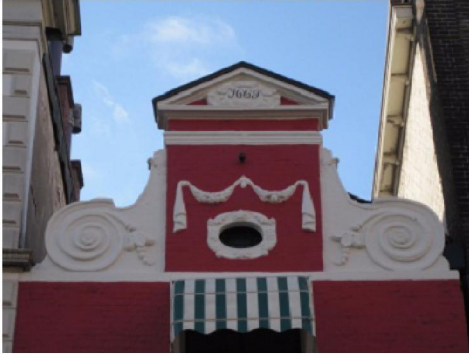
1. Topgevels of anderen delen(rotatie, risico: kans op vallen) en vervorming van muren of gevels (risico: kans op bezwijken).

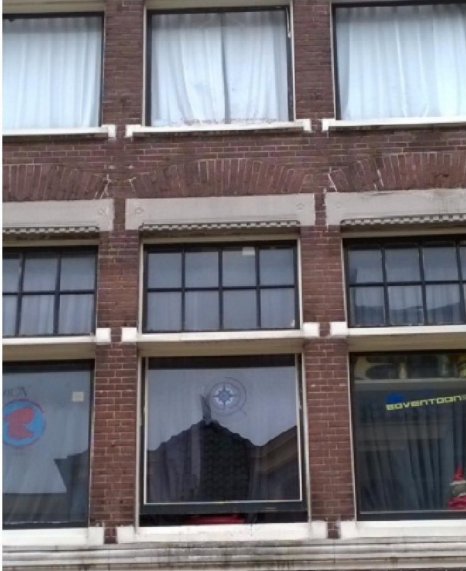
2. Slanke kolommen of penanten (muurdeel tussen 2 ramen, risico: kans op bezwijken).

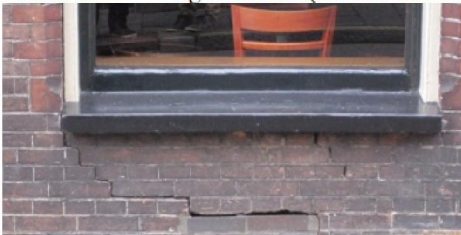
3. Scheuren in het gevelvlak (risico: kans op bezwijken).

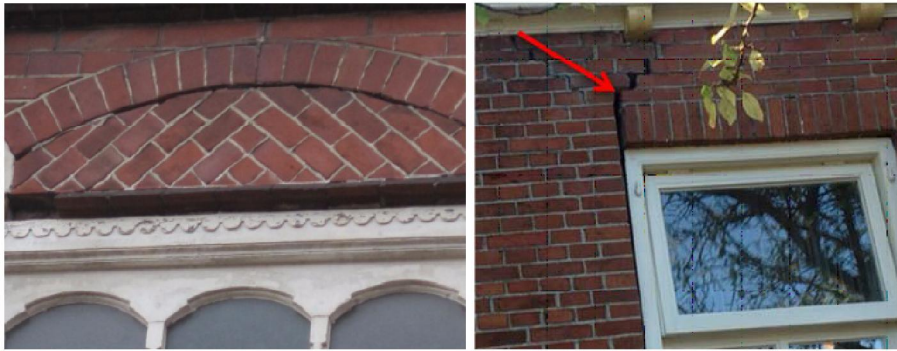
4. Scheuren en vervormingen in lateien (risico: kans op bezwijken).

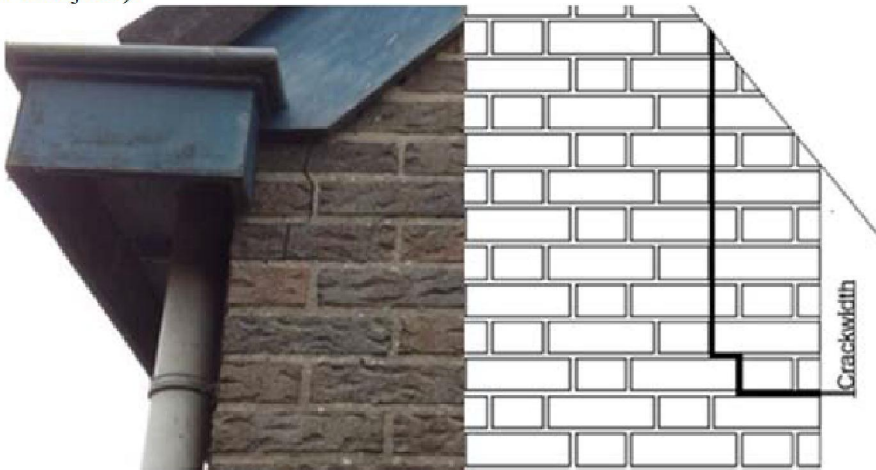
5. Beschadigde gevels door het gebrek aan verankering, doorpensen van elementen (risico: kans op bezwijken).

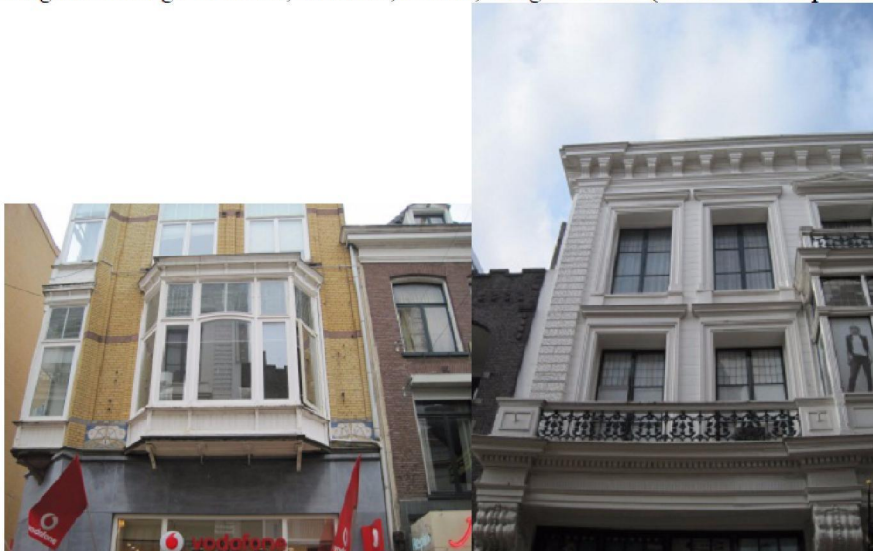
6. Ongesteunde geveldelen, balkons, erkers, dakgoten e.d. (risico: kans op vallen).

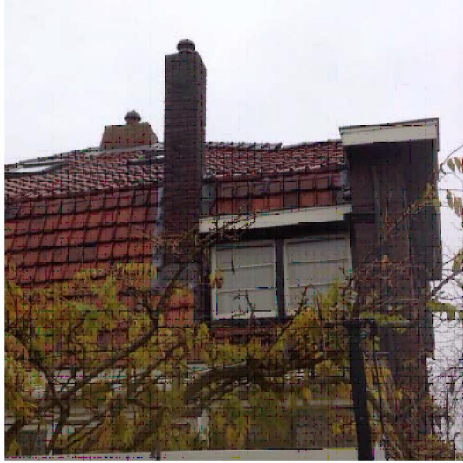
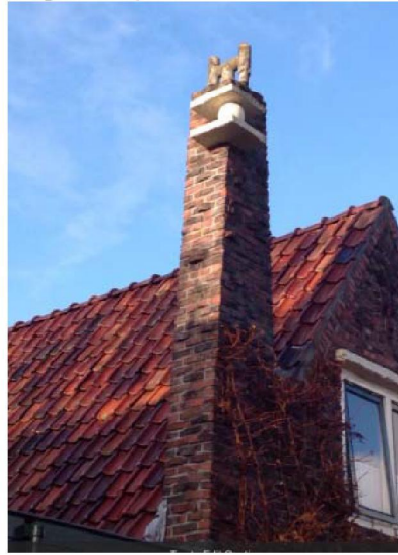
7. Slanke schoorstenen (H:B > 3, risico: kans op vallen).

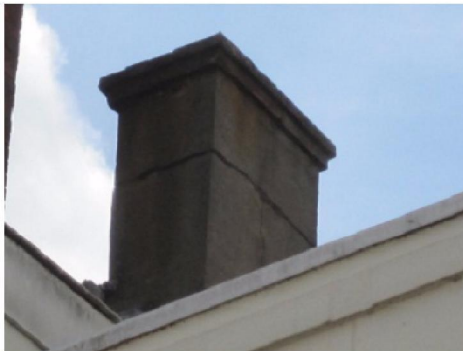
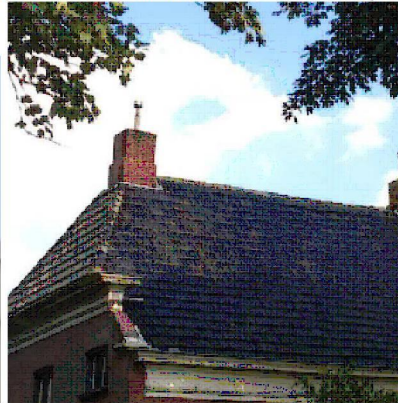
8. Beschadigde schoorstenen, scheefstand, deels ondersteund door het dak (risico: kans op vallen).

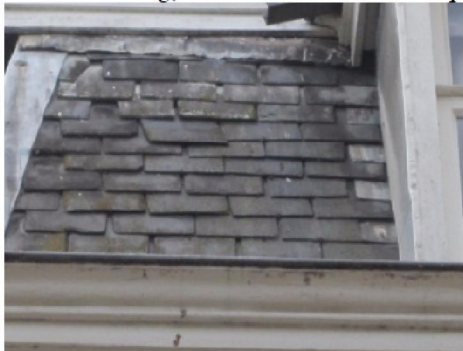
9. Dakbedekking, losse/ ontbrekende dakpannen (risico: kans op vallen).

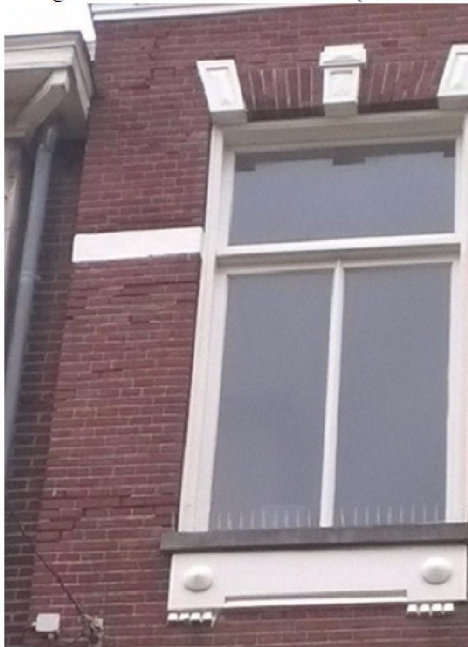
10. Voegwerk slecht of ontbreekt (risico: kans op bezwijken).

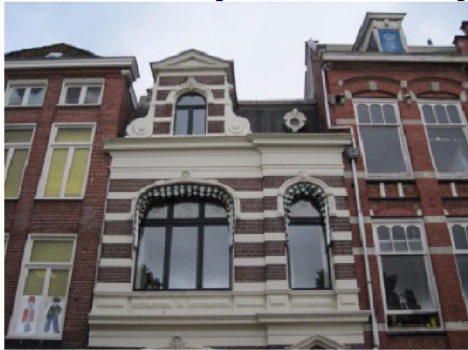
11. Gemetselde dakkapellen/ Glazen dakkapellen (risico: kans op vallen).

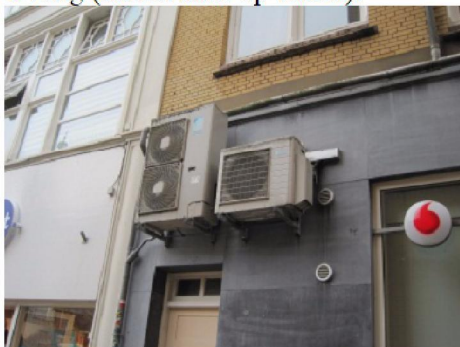
13. Overig (risico: kans op vallen).
