# Scan Openbare Ruimte: Evaluatie inventarisatie gebouwelementen

*Projectdirectie Aardbevingen Gemeente Groningen*

*Datum: 11 november 2015*

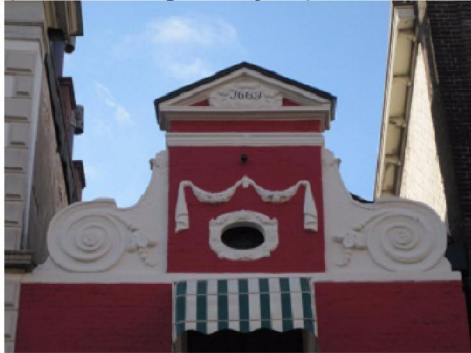
1. Topgevels of anderen delen( rotatie, risico: kans op vallen) en vervorming van muren of gevels (risico: kans op bezwijken).

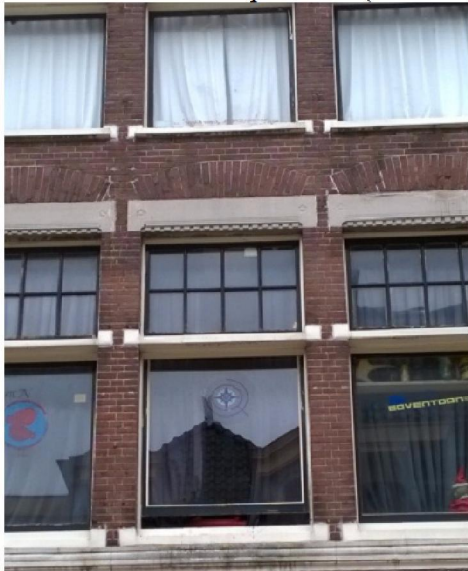
2. Slanke kolommen of penanten (muurdeel tussen 2 ramen, risico: kans op bezwijken).

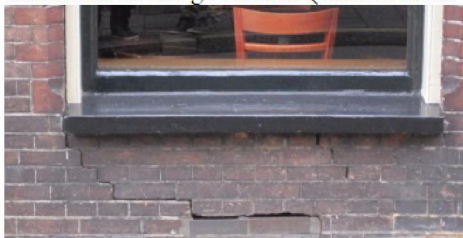
3. Scheuren in het gevelvlak ( risico: kans op bezwijken).

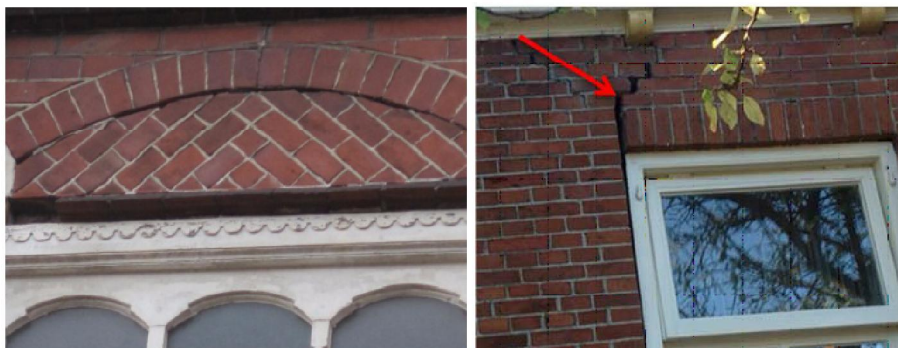
4. Scheuren en vervormingen in lateien (risico: kans op bezwijken).

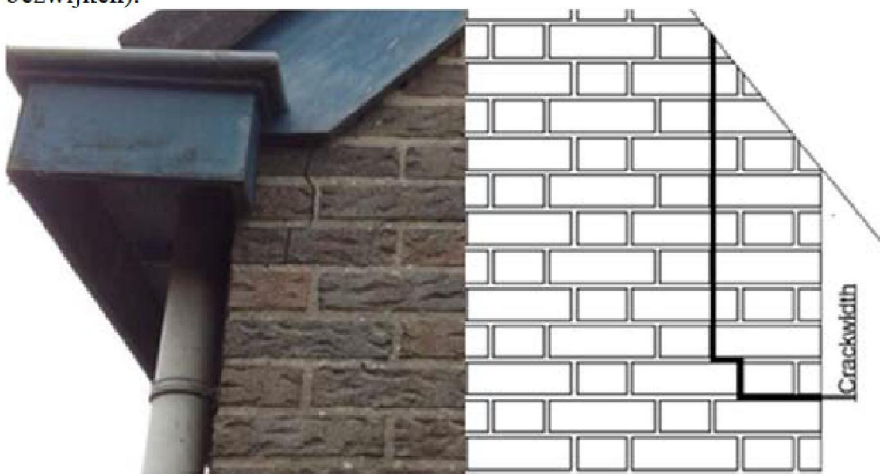
5. Beschadigde gevels door het gebrek aan verankering, doorpensen van elementen (risico: kans op bezwijken).

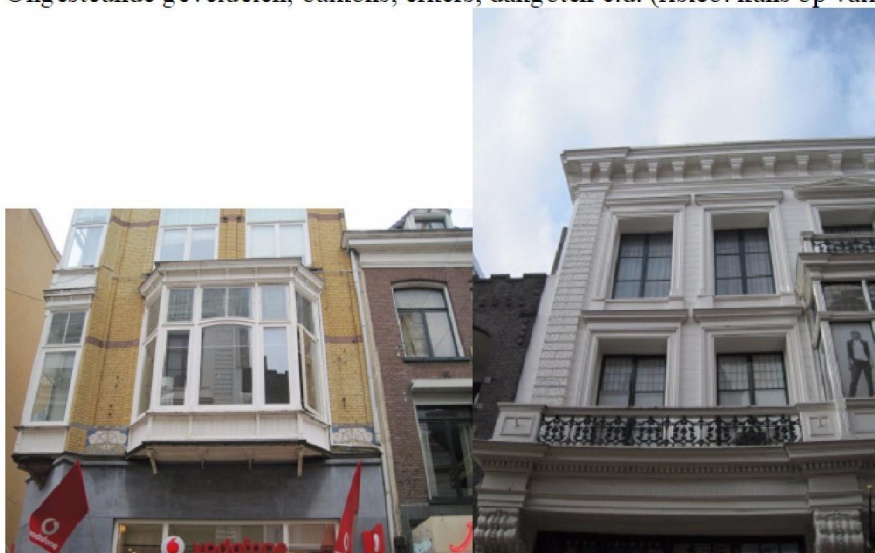
6. Ongesteunde geveldelen, balkons, erkers, dakgoten e.d. (risico: kans op vallen).
