Scan Openbare Ruimte: Evaluatie inventarisatie gebouwelementen

Projectdirectie Aardbevingen Gemeente Groningen

Datum: 19 november 2015

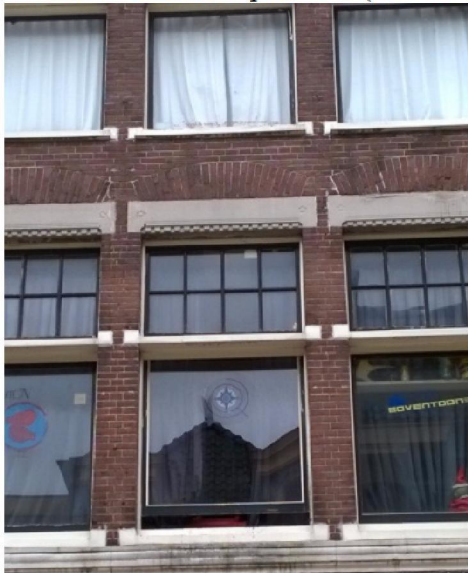
2. Slanke kolommen of penanten (muurdeel tussen 2 ramen, risico: kans op bezwijken).

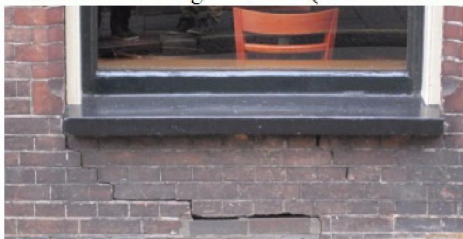
3. Scheuren in het gevelvlak (risico: kans op bezwijken).

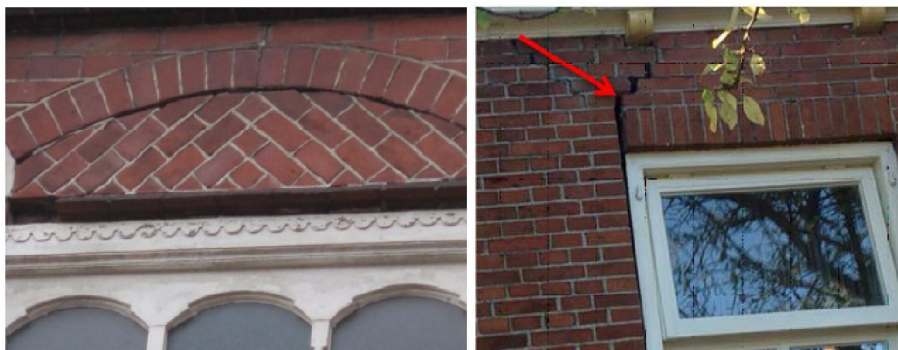
4. Scheuren en vervormingen in lateien (risico: kans op bezwijken).

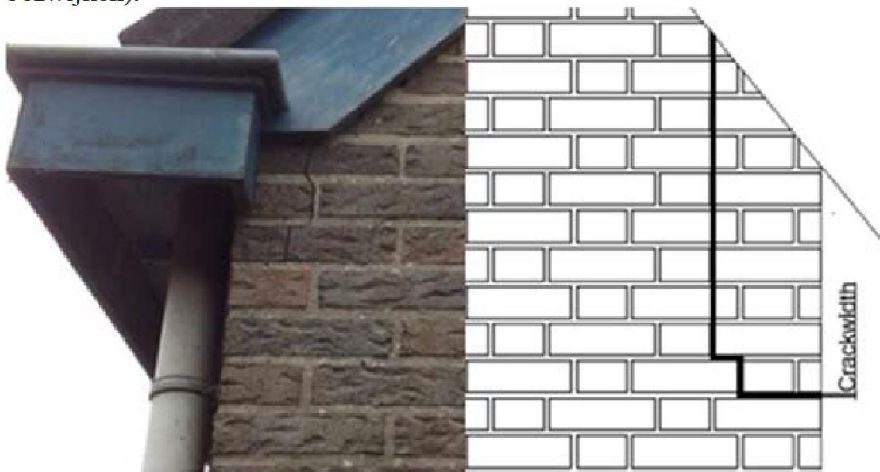
5. Beschadigde gevels door het gebrek aan verankering, doorpensen van elementen (risico: kans op bezwijken).

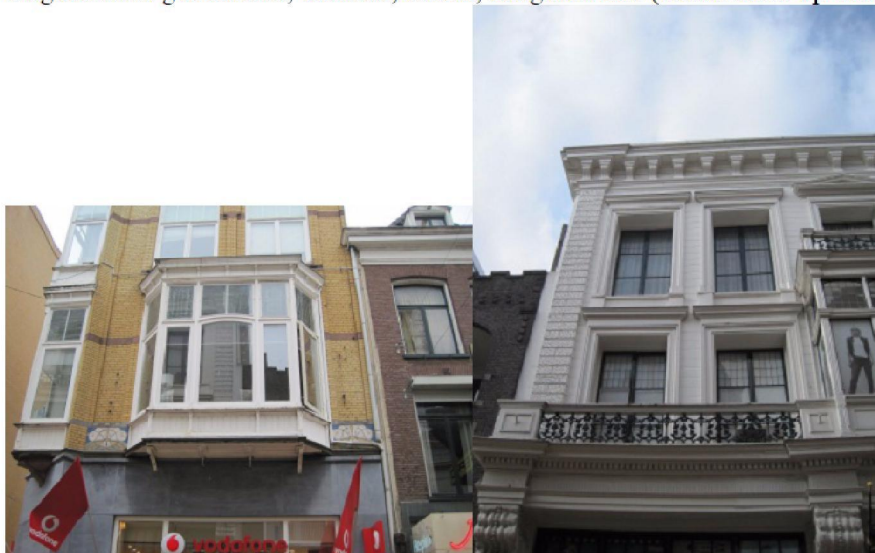
6. Ongesteunde geveldelen, balkons, erkers, dakgoten e.d. (risico: kans op vallen).

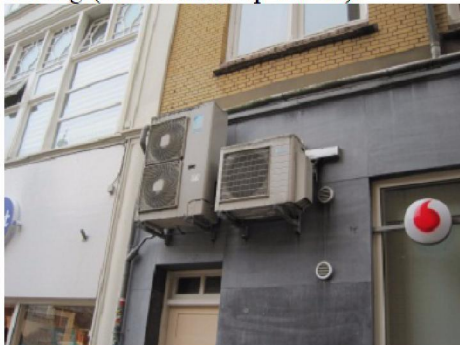
13. Overig (risico: kans op vallen).
