# Asbestinventarisatie opzet voor individuele adressen

| <b>Projectnummer</b> | : AIR 16810 |
| <b>Locatie</b> | : Vestdijklaan 10 - 292 te Groningen |
| <b>Bouwwerk</b> | : Buitengevels van een flatgebouw |

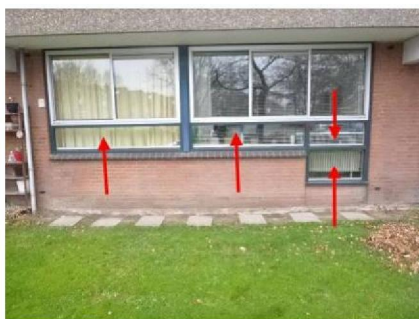
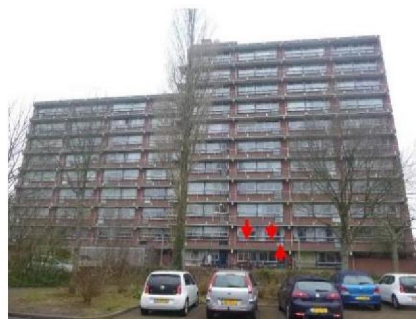
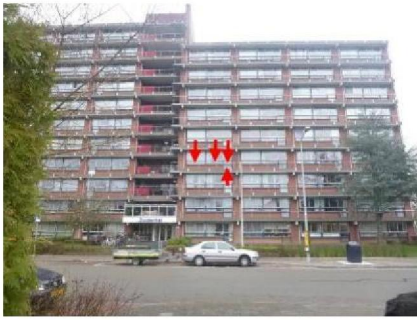
### Opmerkingen:

Foto 1 | Beglazingskit

Foto 2 | Beglazingskit

Foto 3 | Beglazingskit

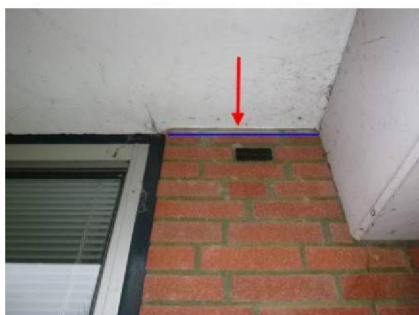
Het betreft de kit als afdichting van de kier tussen het metselwerk en de bovengelegen betonplaat. 0,5 m<sup>1</sup> per unit. Per woning is er gemiddeld ca. 2m<sup>1</sup> kit per woning aanwezig.

Foto 4 | Kit

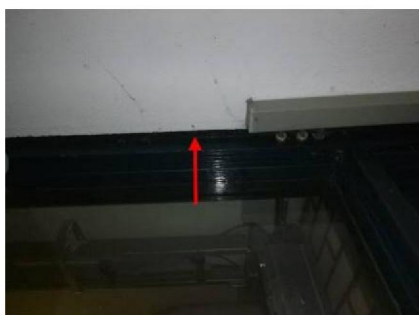
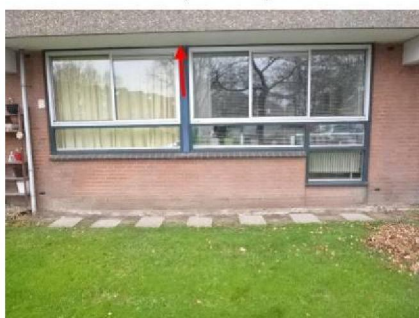
Het betreft de vlakke plaat boven de kozijnen. 5,5m<sup>1</sup> per woning.

Foto 6 | Vlakke plaat

Foto 8 | Vlakke plaat

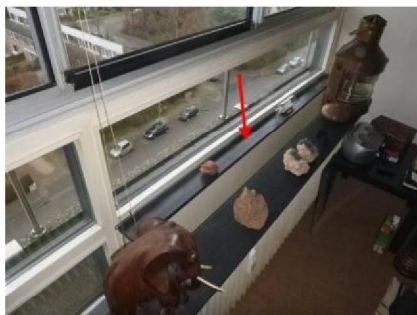
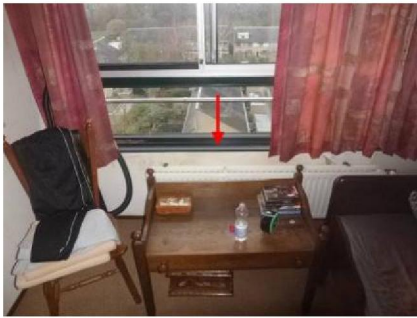
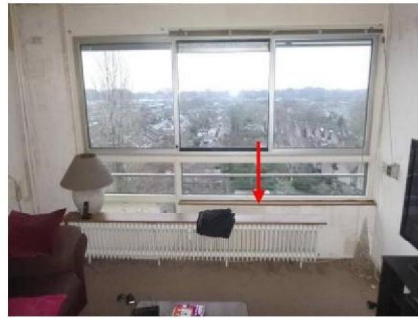
Geen vensterbanken meer aanwezig bij nr. 22, 96, 202, 256, 270. Na actualisatie (8-4-2024) blijkt dat conform LAVS bij nr. 18, 112, 130, 142, 148, 154, 156, 158, 170, 232, 234, 254, 262, 268 de vensterbanken zijn gesaneerd.

Foto 9 | Vensterbank

Foto 11 | Vensterbank

Foto 12 | Vensterbank

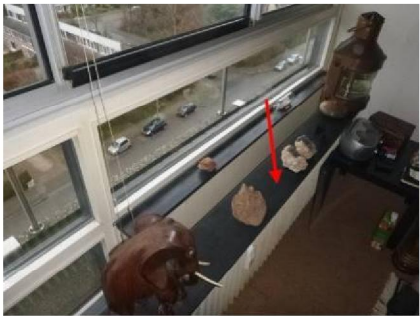
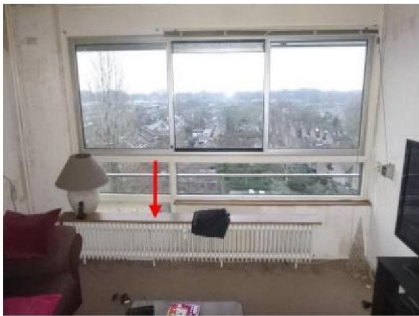
Conform opgave opdrachtgever gesaneerd en dus niet meer aanwezig bij nrs. 10, 12, 14, 24, 90, 92, 94, 100, 104, 106, 110, 114, 118, 120, 122, 124, 126, 132, 134, 138, 140, 144, 146, 150, 164, 166, 168, 172, 174, 176, 178, 184, 186, 192, 194, 196, 198, 204, 206, 208, 210, 212, 214, 216, 218, 220, 224, 226, 230, 234, 236, 238, 244, 246, 248, 250, 252, 256, 260, 264, 266, 270, 276, 278, 280, 282, 284, 286, 288, 290, 292. Bij een aantal appartementen en in de gezamenlijke ruimtes van ZINN op de 1<sup>e</sup> en 2<sup>e</sup> verdieping is de vensterbank niet aanwezig. Na actualisatie (8-4-2024) blijkt dat conform LAVS bij nr. 18, 112, 130, 142, 148, 154, 156, 158, 232, 254, 262, 268 de vensterbanken zijn gesaneerd.

Foto 14 | Vensterbank

Foto 15 | Vensterbank

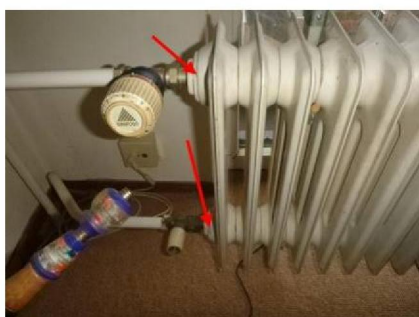
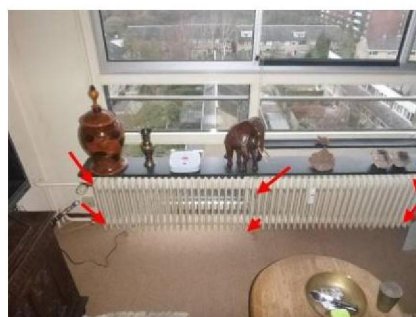
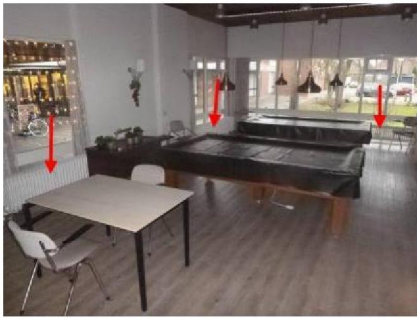
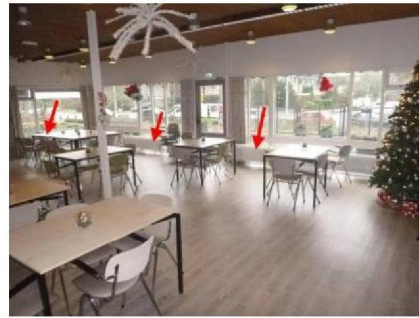
Het betreft de pakkingen in de radiator. 1 radiator per woning, 6 pakkingen per radiator. Alle woningen, 142 stuks. 18 stuks trappenhuis nabij entree gezamenlijke balkons en 1 stuks achter entree recreatiezaal en 6 radiatoren recreatiezaal. Totaal 167 stuks radiatoren. Bij huisnummer 110 conform LAVS gesaneerd.

Foto 16 | Pakking

Foto 17 | Pakking

Foto 20 | Pakking

Foto 21 | Pakking

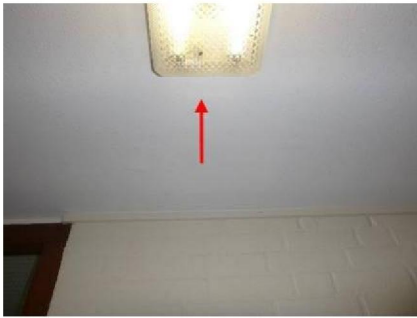
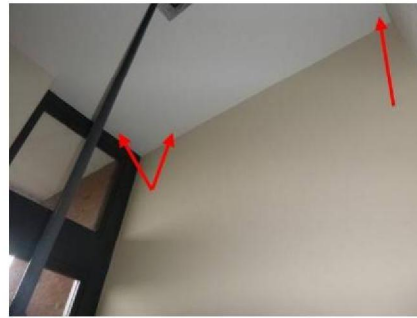
**Bron 7, Stortstroken (board)**

Foto 26 | Stortstroken (board)

Foto 27 | Stortstroken (board)

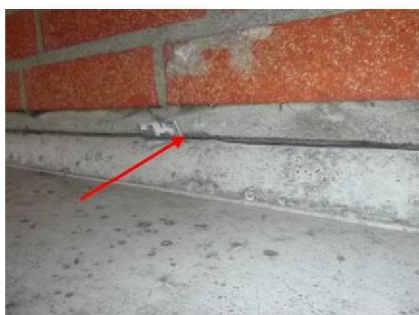
Het betreft de bitumen slabbe tussen de betonvloer en het metselwerk zichtbaar op enkele gezamenlijke balkons t.h.v. trappenhuis (2m<sup>1</sup> per balkon).

Foto 34 | Bitumen slabbe

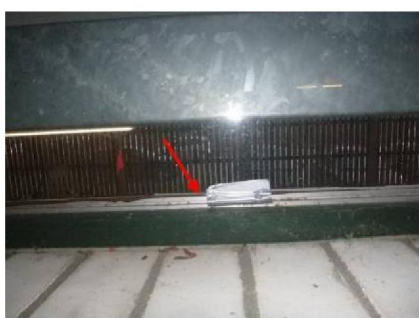
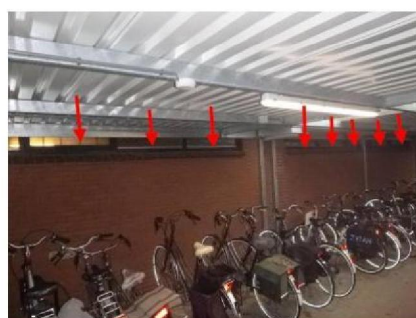
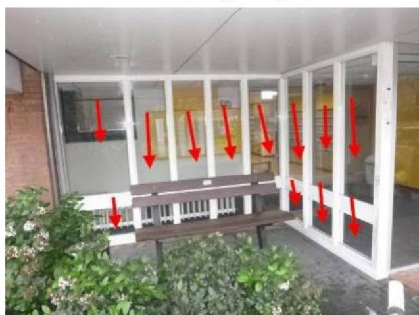
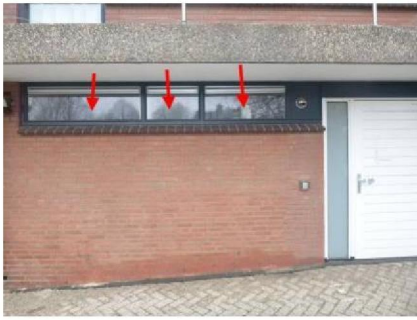
Het betreft de beglazingskit van de kozijnen met enkel glas aan de voor- en achtergevel van de begane grond (entree, fietsenberging enz.). Bij kozijnen waar nieuw dubbelglas aanwezig is, zijn er nog restanten asbesthoudende kit aanwezig in de sponningen.

Foto 36 | Beglazingskit

Foto 37 | Beglazingskit

Foto 38 | Beglazingskit

Foto 40 | Beglazingskit

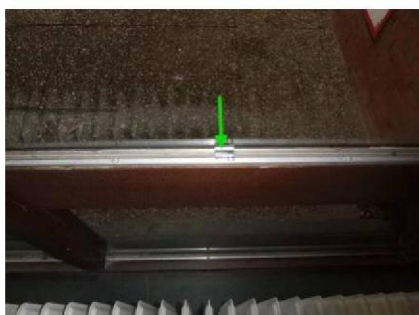
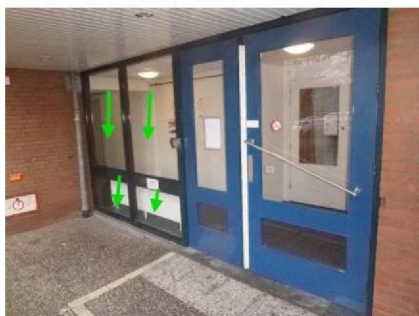
### Bron 10, Beglazingskit

Het betreft de beglazingskit van het kozijn met enkel glas van de achter entree van de recreatieruimte.

Foto 41 | Beglazingskit

Foto 43 | Beglazingskit

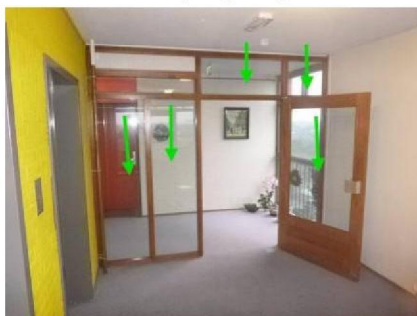
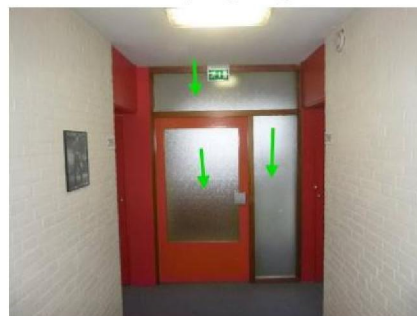
## Bron 11, Beglazingskit

Foto 46 | Beglazingskit

Foto 47 | Beglazingskit

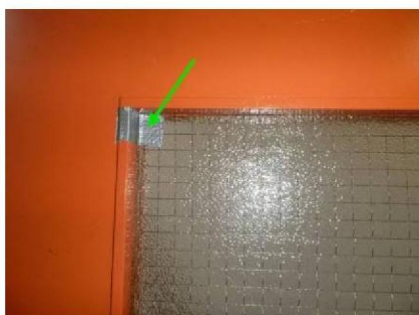
## Bron 12, Beglazingskit

Het betreft de beglazingskit van de brandscheidingen in de gangen (draadglas deuren). De deuren als brandscheidingen zonder draadglas zijn nieuw en derhalve niet asbestverdacht.

Foto 48 | Beglazingskit

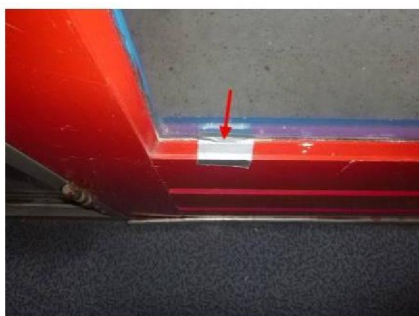
Het betreft de beglazingskit van de deuren met enkelglas van de gezamenlijke balkons.

Foto 59 | Beglazingskit

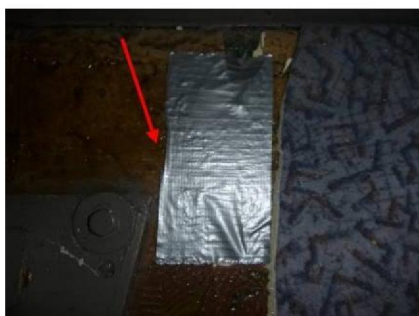
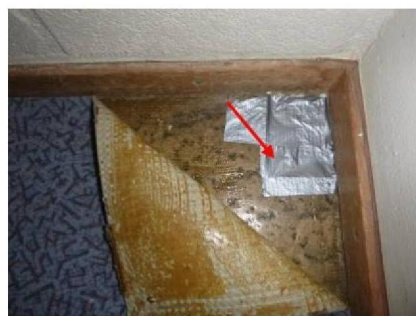
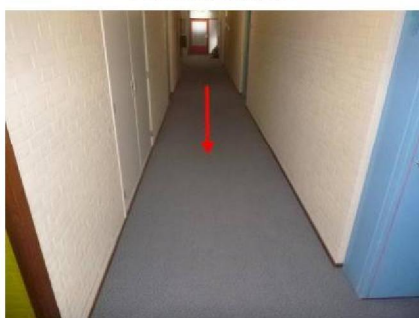
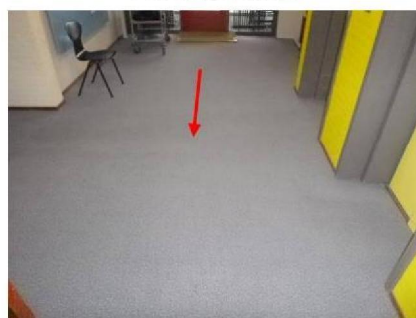
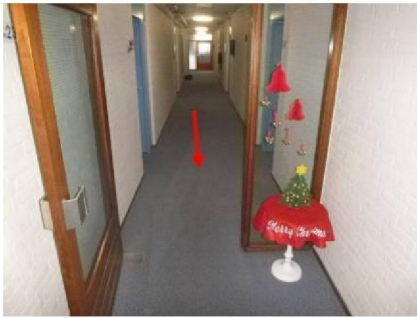
Aanwezig in de gangen en trappenhuisen onder het tapijt. 9<sup>e</sup> en 10<sup>e</sup> verdieping, 75 m<sup>2</sup> per verdieping. 3<sup>e</sup> t/m 8<sup>e</sup> verdieping 110 m<sup>2</sup>, per verdieping. Conform opgave opdrachtgever is het vinylzeil in de gangen gesaneerd op de 1<sup>e</sup> en 2<sup>e</sup> verdieping.

Foto 61 | Vinylzeil

Foto 62 | Vinylzeil

Foto 63 | Vinylzeil

Foto 64 | Vinylzeil

Foto 65 | Vinylzeil

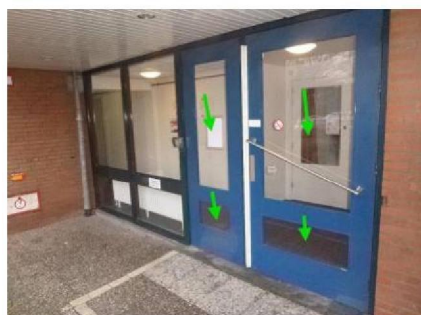
# **Bron 16, Beglazingskit**

Het betreft de beglazingskit van het deuren met enkel glas van de achter entree van de recreatieruimte.

Foto 66 | Beglazingskit

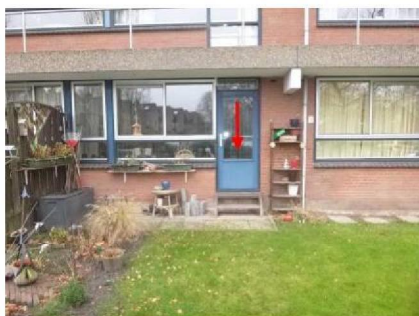
# **Bron 17, Beglazingskit**

Het betreft de beglazingskit van de achterdeur van woning nr. 10.

Foto 67 | Beglazingskit

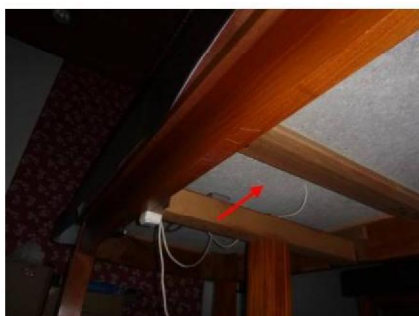
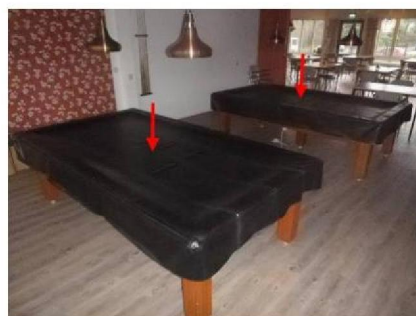
**Bron 18, Vlakke plaat**

Het betreft de vlakke plaat onder de biljartafels.

Foto 68 | Vlakke plaat

Foto 69 | Vlakke plaat

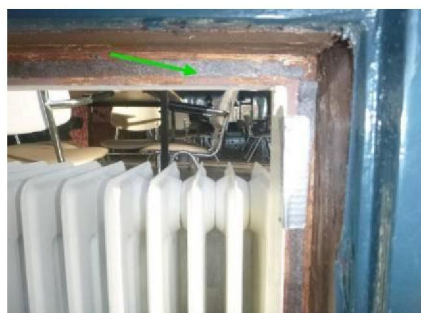
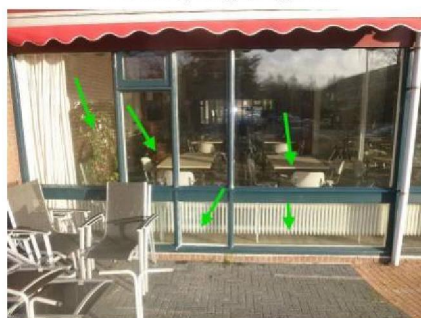
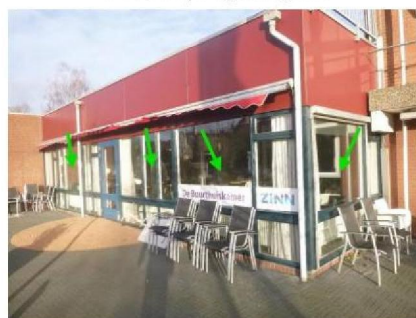
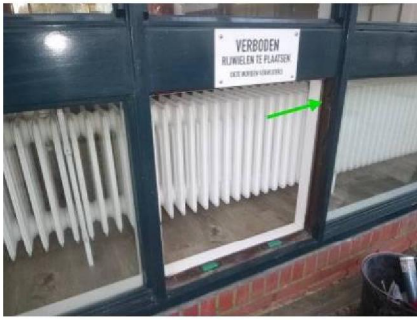
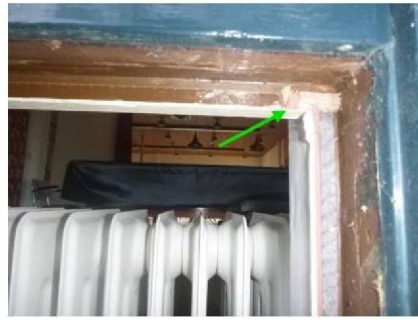
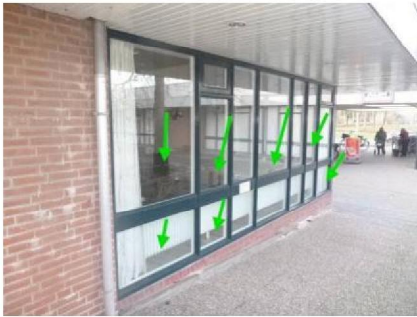
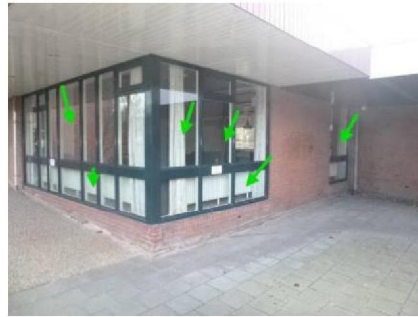
## Bron 19, Beglazingskit

Het betreft de restanten kit in de sponningen achter het dubbele glas van de kozijnen van de recreatiezaal.

Foto 70 | Beglazingskit

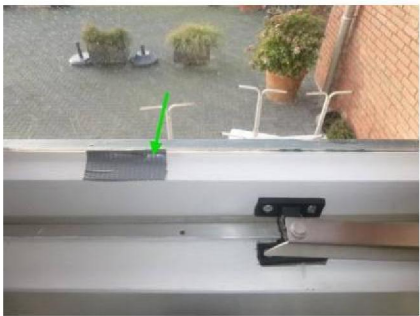
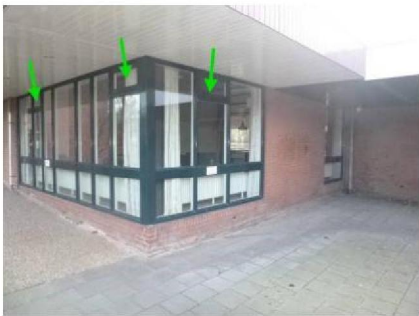
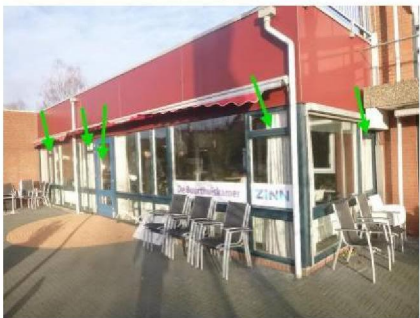
Bron 20, Beglazingskit

Het betreft de beglazingskit van de deuren en uitzetramen met enkel glas van de voorentree van de recreatieruimte.

Foto 78 | Beglazingskit

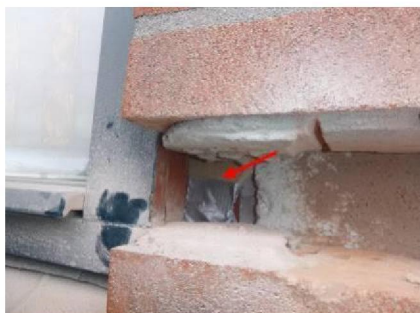
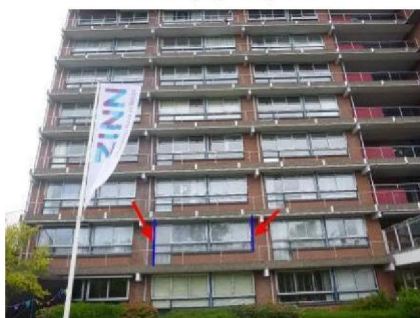
## Bron 21, Spouwplaat

Het betreft de spouwplaat naast de kozijnen van de woonkamer/slaapkamer van 144 woningen/units. 4,3 m<sup>1</sup> per woning/unit.

Foto 81 | Spouwplaat

Foto 83 | Spouwplaat

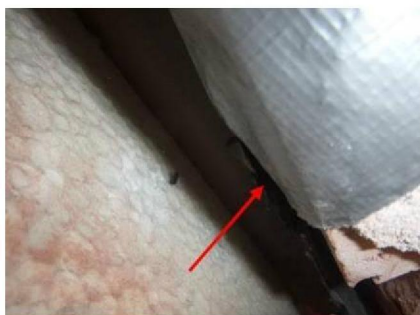
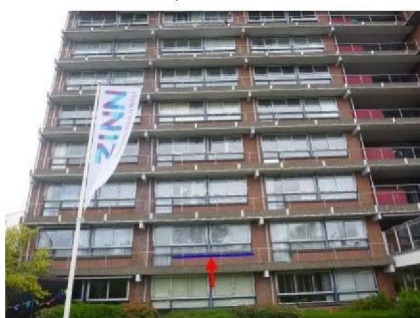
## Bron 22, Bitumen slabbe

Het betreft de bitumen slabbe onder de kozijnen van de woonkamer/slaapkamer van de 144 woningen/units. 4,4 m<sup>1</sup> per woning.

Foto 84 | Bitumen slabbe

Foto 86 | Bitumen slabbe
