seismisch advies

Zernikeborg

Proces seismische scan

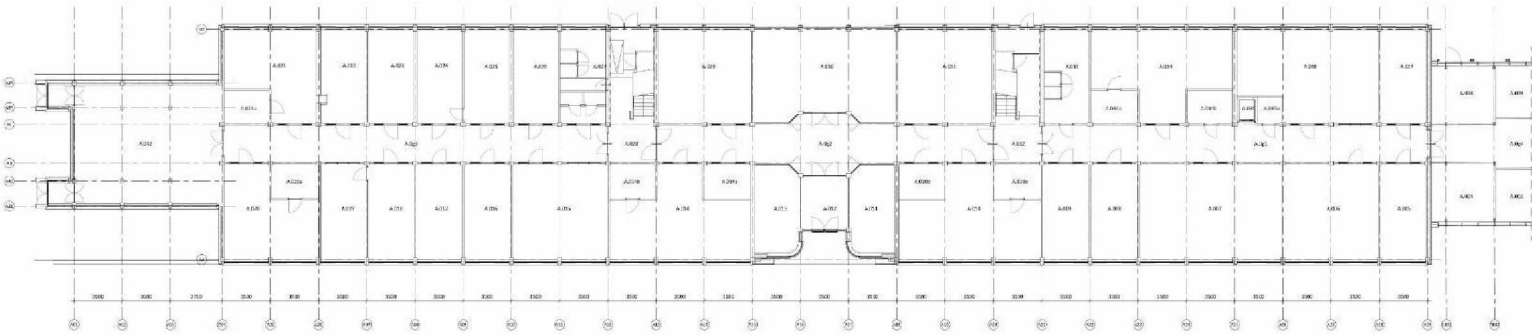
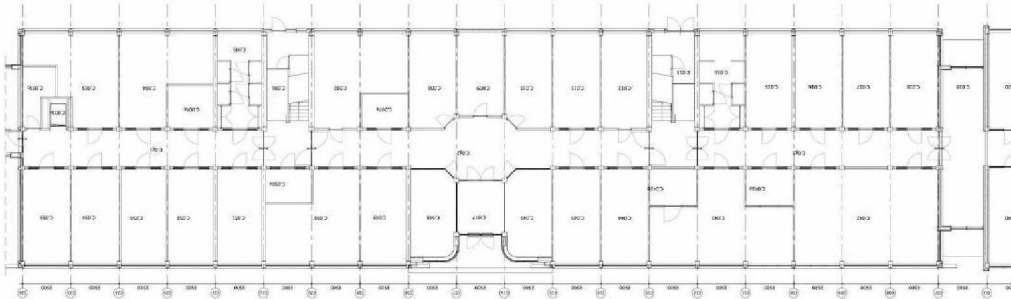
Plattegronden

De houten balklaag van de 1e verdiepingvloer is slechts ten dele verankerd aan de metselwerk buitenwanden

Er zijn onvoldoende verankeringen aanwezig tussen de metselwerk wanden en de houten verdiepingvloer

Onderdeel	Toets criterium	Impact op veiligheid	kosten	overlast
Constructieve elementen				
<i>Hoofddraagconstructie</i>				
Aanbrengen stabiliteitselementen in langsrichting incl. fundering				
Aanbrengen stabiliteitselementen in dwarsrichting incl. fundering				
Aanbrengen dilatatie met de aansluitende bouwdelen

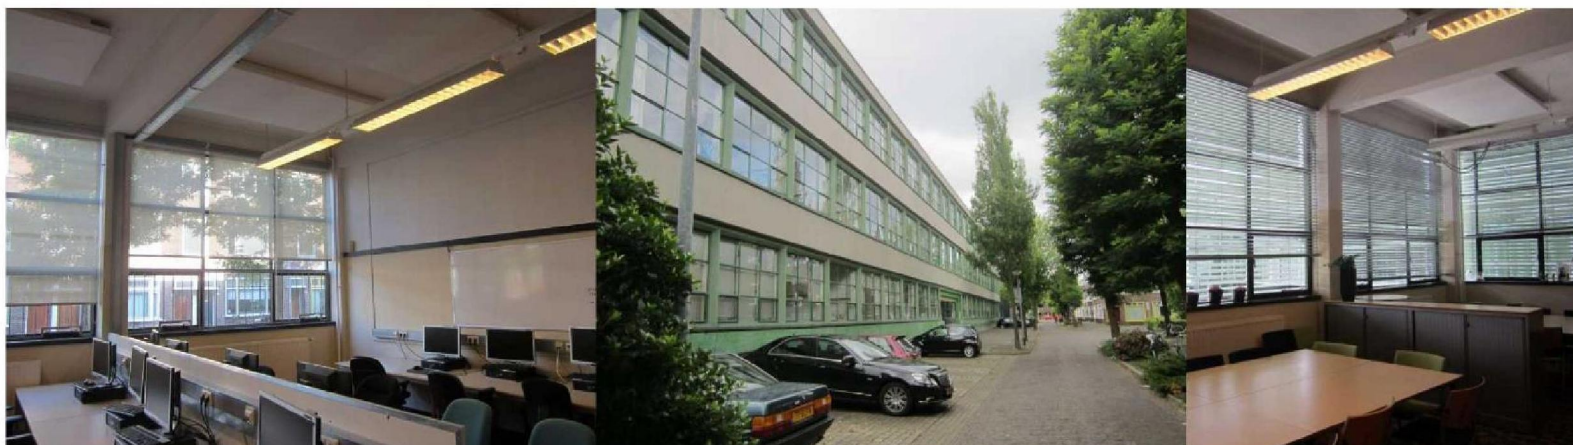
Onderdeel	Toets criterium	Impact op veiligheid	kosten	overlast
Niet-Constructieve elementen				
Gebouwschil				
Glasruiten borgen tegen breuk en uitval

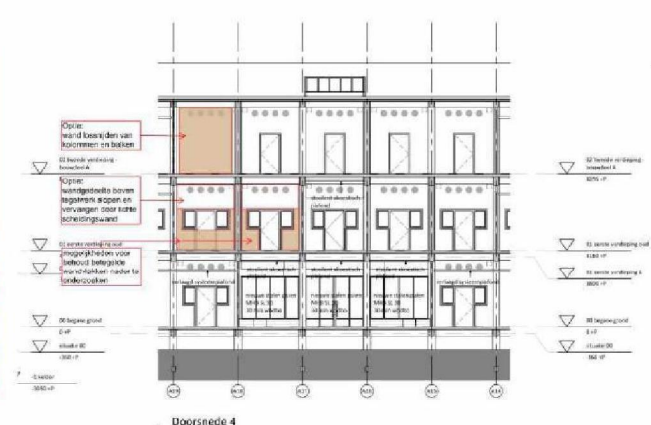
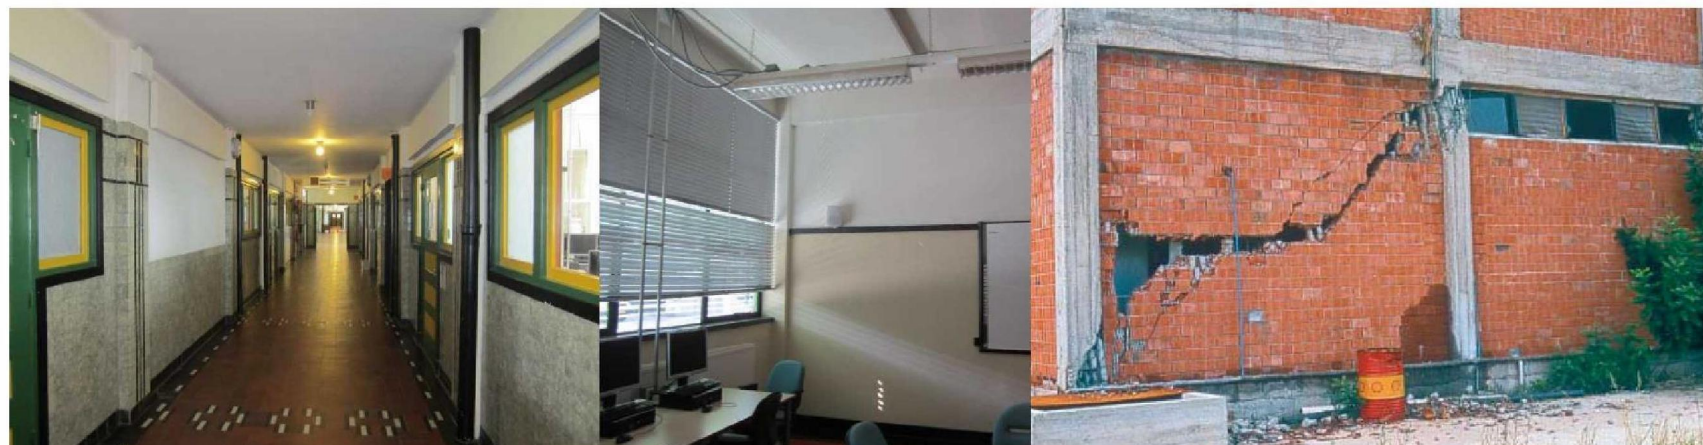
Onderdeel	Toets criterium	Impact op veiligheid	kosten	overlast
Inbouw				
Vervangen metselwerk binnenwanden		Red	Red	Red
Controle/verankeren stucplafond middengang		Yellow	Yellow	Yellow
Controle/verankeren overige plafonds		Yellow	Green	Yellow
Verankeren losse inrichting		Yellow	Green	Green

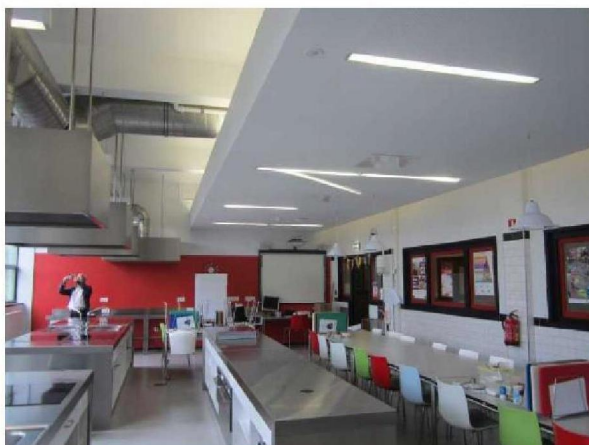
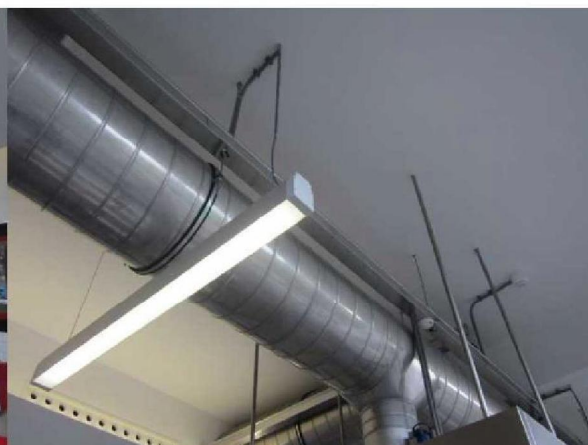
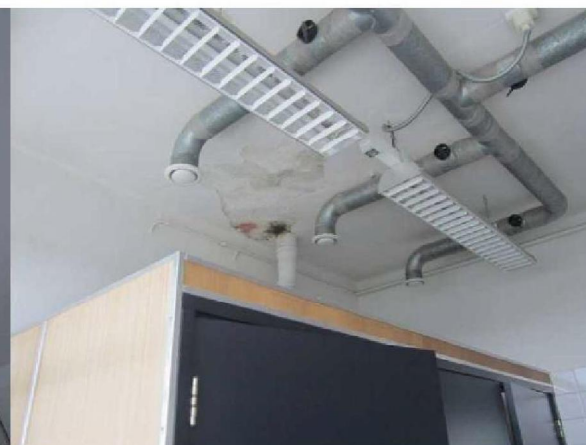
Onderdeel	Toets criterium	Impact op veiligheid	kosten	overlast
<i>Installaties</i>				
Verlichting verankeren				
Verankering leidingsystemen en koppelingen				
Transportinstallatie			??
