BOMEN EFFECT ANALYSE WOONWAGENLOCATIE LEEGEWEG GRONINGEN

12 juli 2023

Project:
23-014 BEA Woonwagenlocatie Leegeweg
Groningen

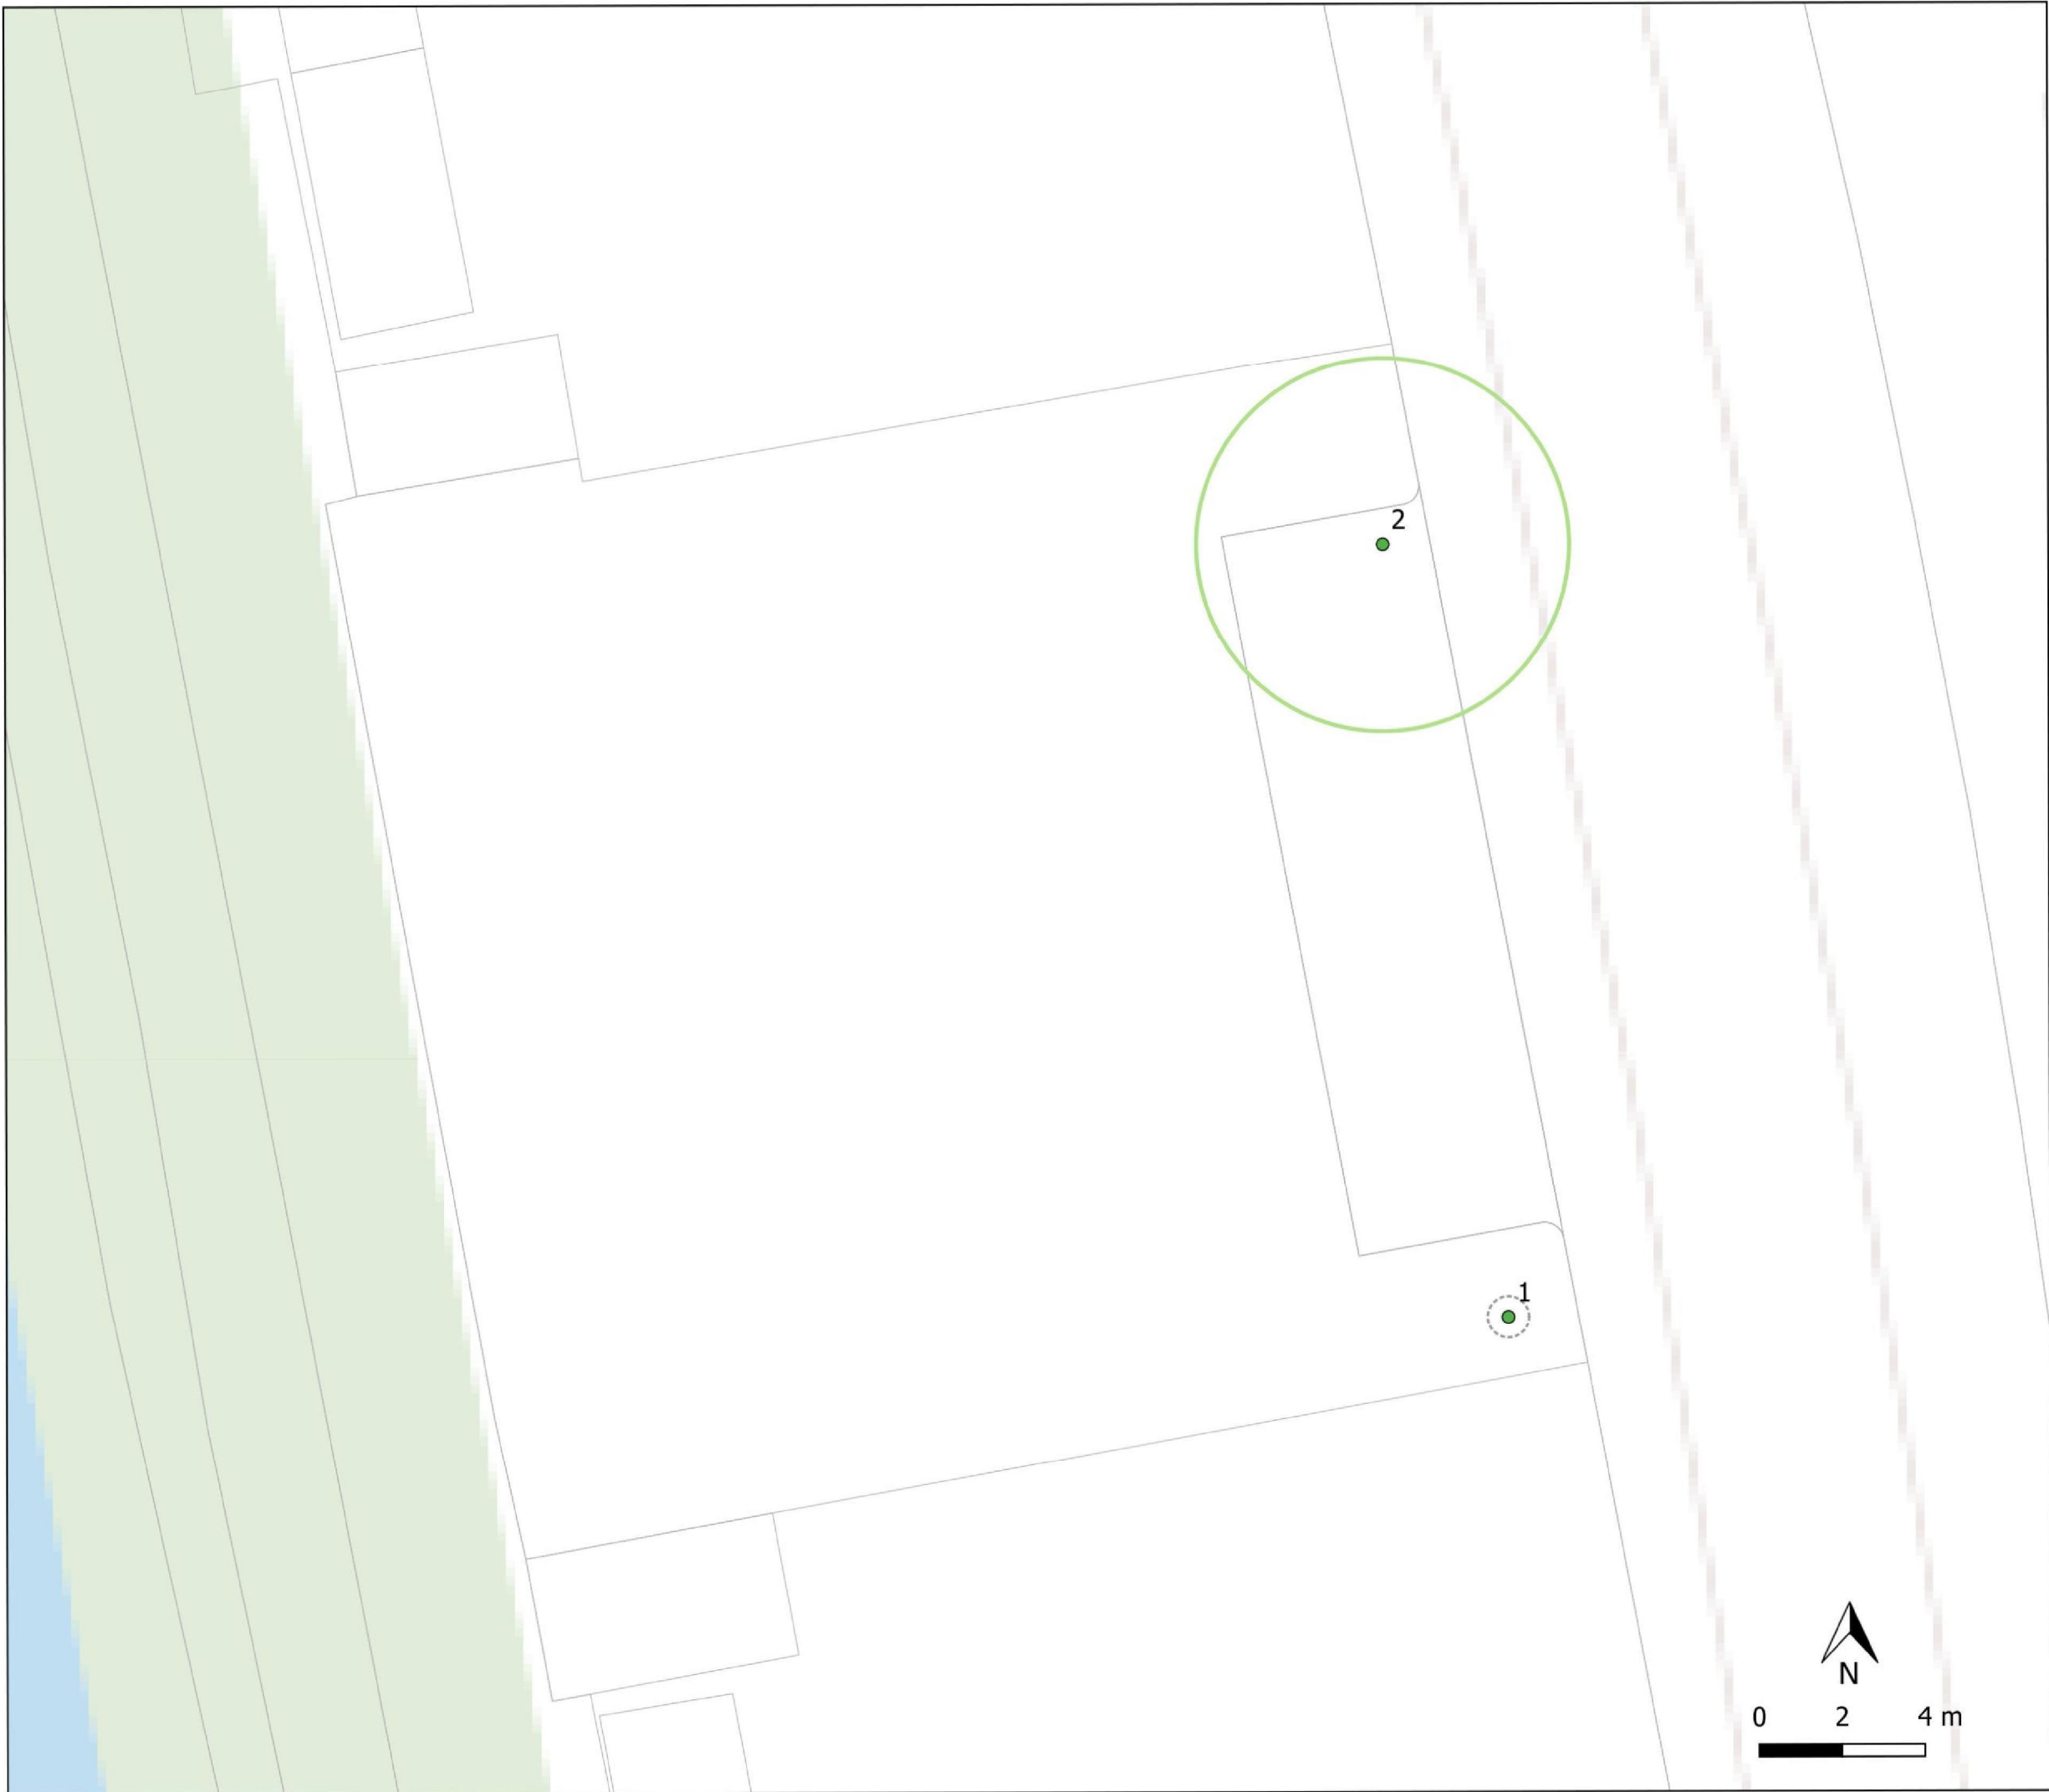
BIJLAGE 3

Zowel de beverboom (*Magnolia kobus*) als de witte paardenkastanje (*Aesculus hippocastanum*) hebben een goede conditie en een toekomstverwachting van meer dan 15 jaar. Er is geen sprake van opdruk van de verharding. In de witte paardenkastanje is geen of in zeer beperkte mate kastanjabloedingsziekte aangetroffen. Op basis van de bovengrondse visuele inspectie is de magnolia (boomnummer 1) als verplantbaar beoordeeld.

In bijlage 2 zijn de inspectiegegevens per boom opgenomen. In bijlage 3 zijn de bomen (inclusief toekomstverwachting) op tekening weergegeven.

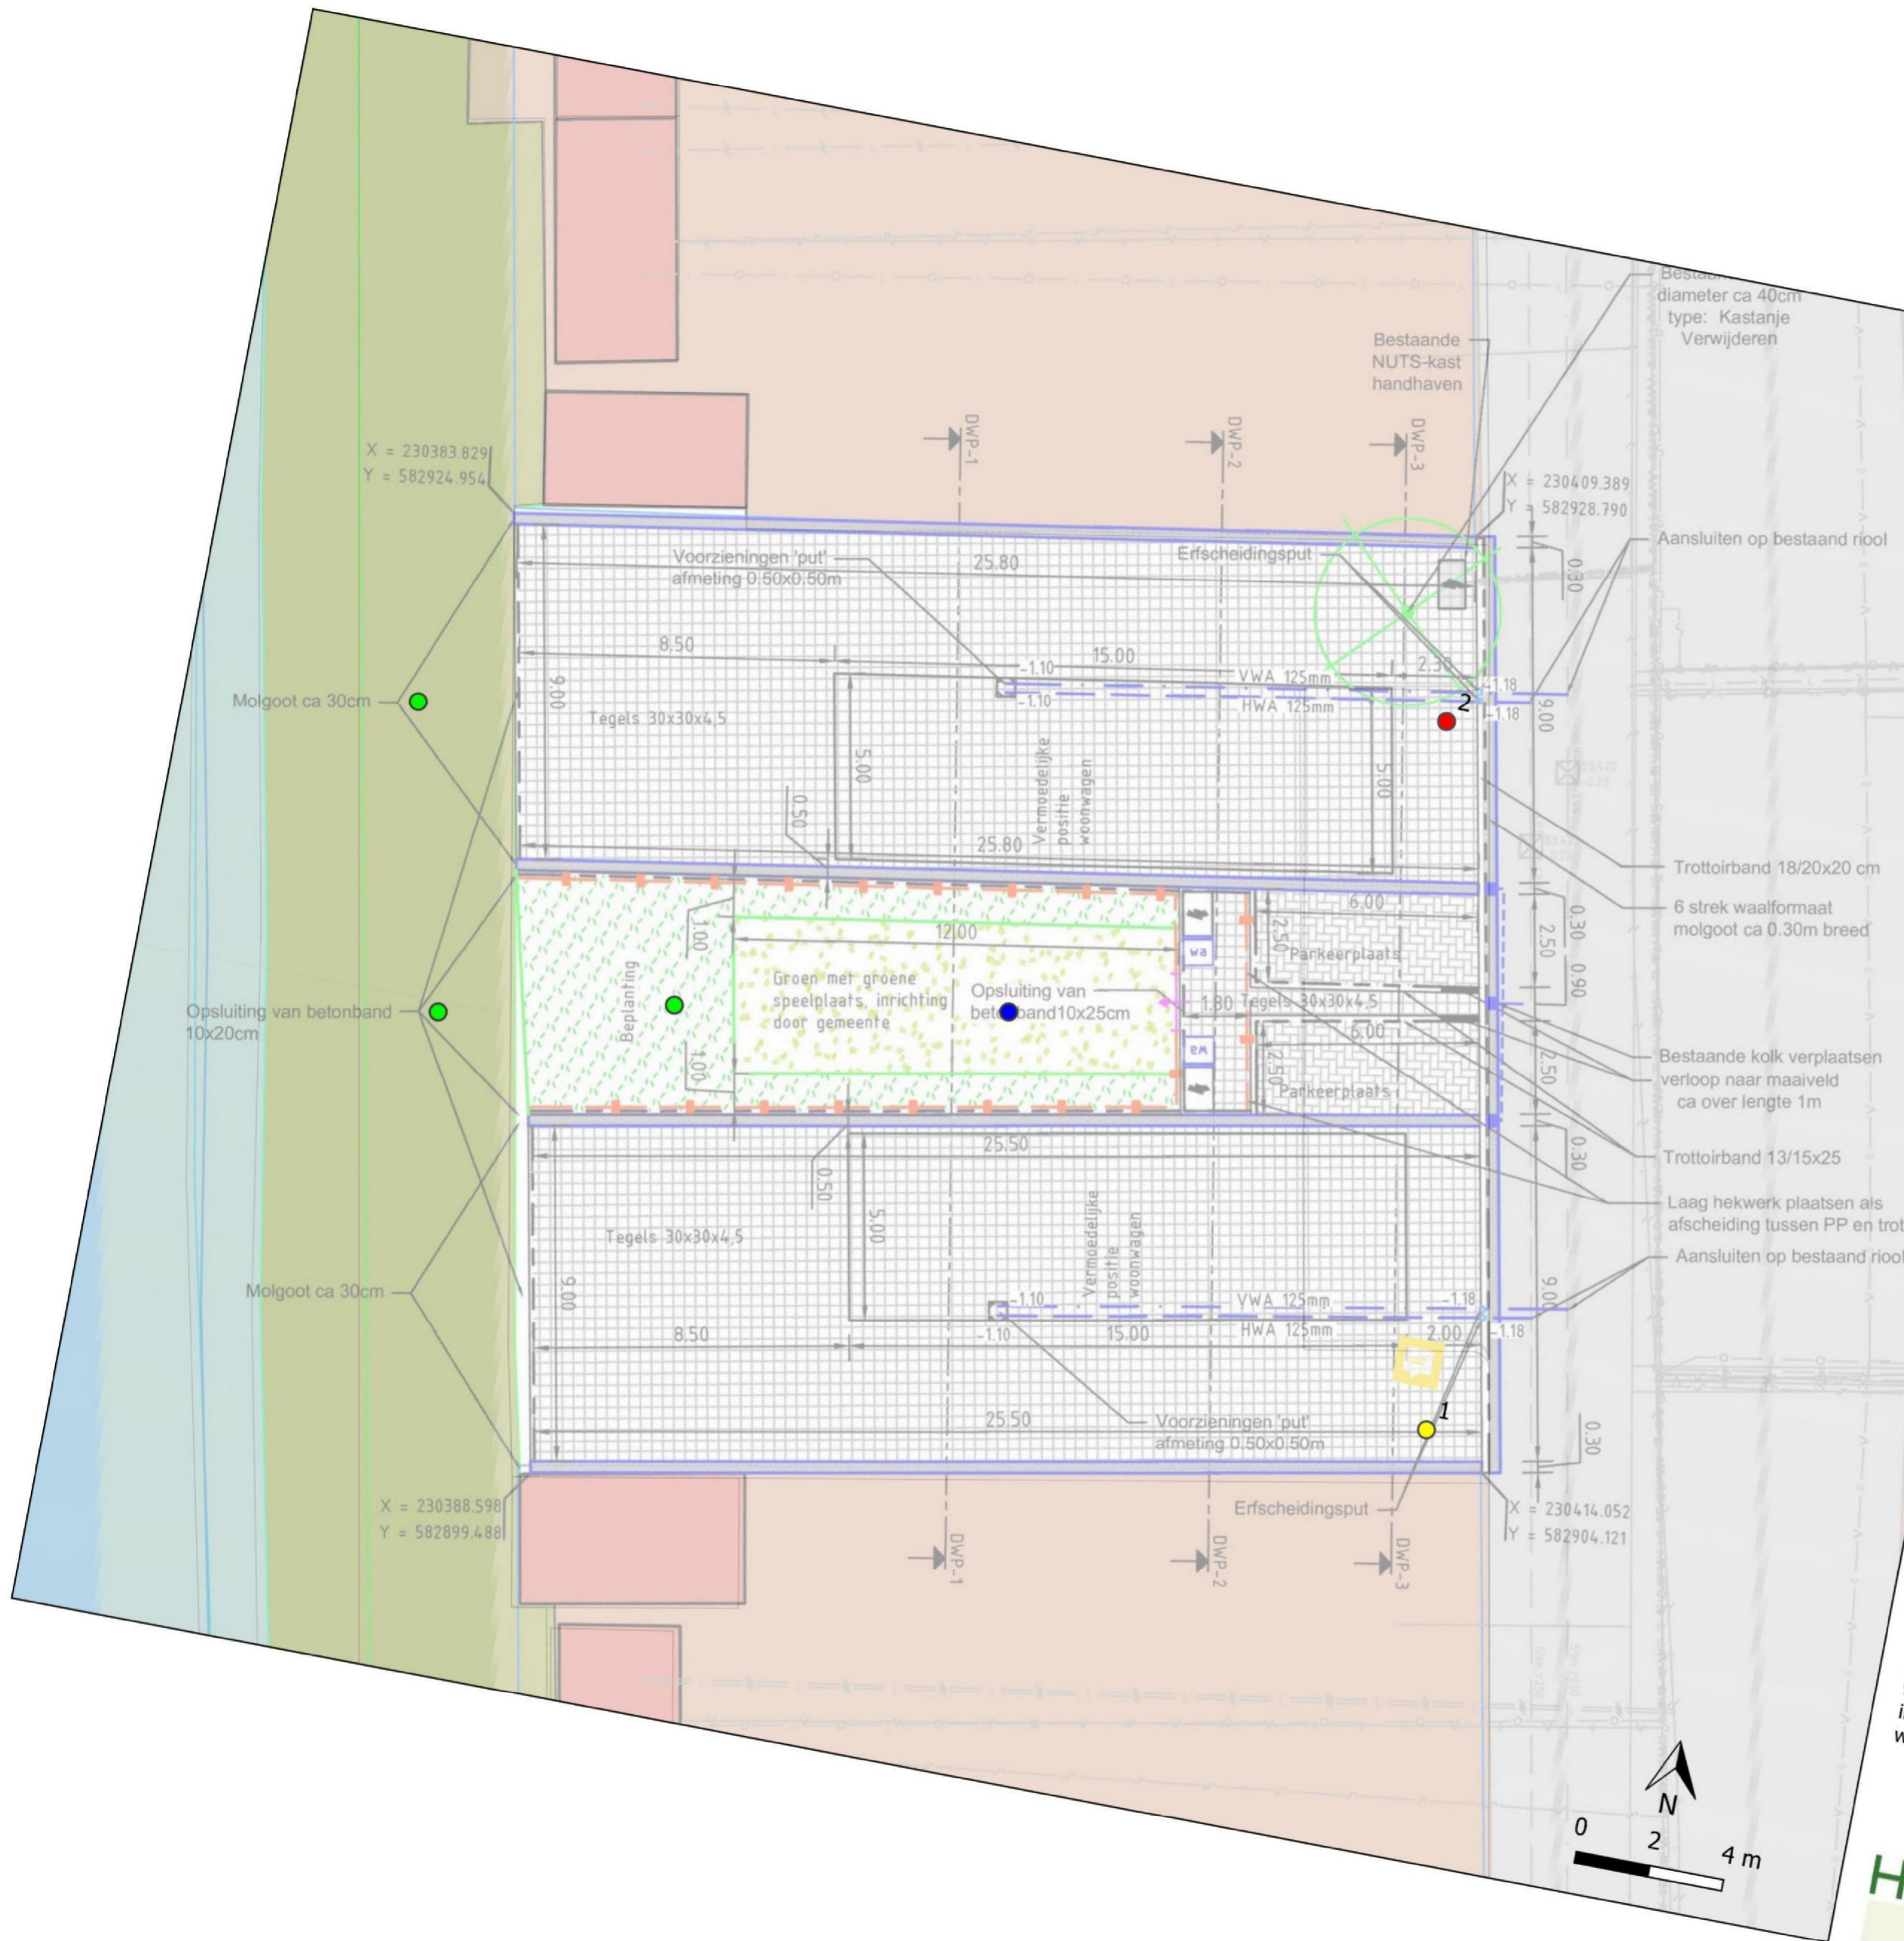
BIJLAGE 4

Op de kaart in bijlage 4 is inzichtelijk gemaakt dat boom 1 verplant kan worden, boom 2 niet duurzaam behouden kan blijven en welke compensatie is voorzien.

In totaal kunnen beide bomen niet duurzaam behouden blijven. De bomen zijn niet in te passen in het huidige ontwerp. De witte paardenkastanje is zowel kapvergunnings- als compensatieplichtig. De magnolia met boomnummer 1 staat niet in een houtopstand en heeft een stamdiameter van 5 centimeter, deze boom is niet kapvergunningsplichtig.

Geadviseerd wordt om de magnolia voor aanvang van de werkzaamheden te verplanten. Gezien het recente kiemjaar is een voorbereiding op verplanten niet noodzakelijk.

Als compensatie is gekozen voor de herplant van 3 *Acer campestre* (veldesdoorn) in de maat 20-25 en het verplanten van de magnolia. De bomen worden binnen het plangebied geplant in voldoende grote en kwalitatief plantplaatsen.
