# Bouwhistorisch onderzoek

## BOUWHISTORISCHE VERKENNING

| Adres | : Kerklaan 30 'Paardenkoppenschuur' |
| Datum | : 18 november 2024 |

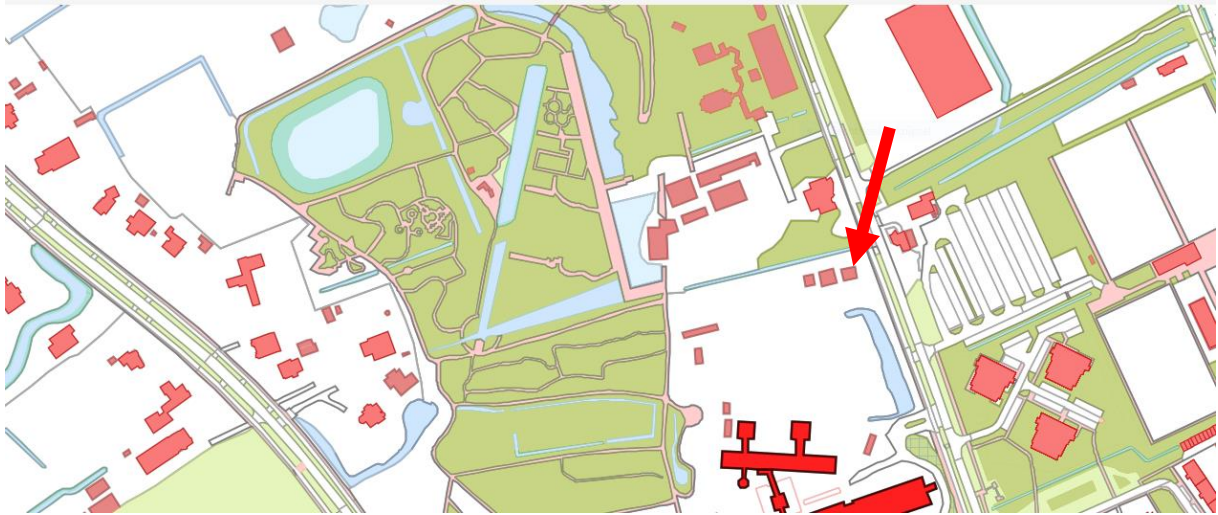
De schuur ligt aan de westkant van de Kerklaan op de uiterste noordoosthoek van het grote terrein van de Biotoop. Tussen de noordelijke erfgrans en de schuur bevindt zich een inrit ter ontsluiting van dit deel van het terrein. Vlak achter de schuur staan twee rechthoekige trafogebouwen met platte daken. De schuur is 8,5 m breed en 10 m diep en telt een bouwlaag met een zadeldak waarvan de nok haaks op de Kerklaan ligt.

Kaart met situering van de schuur (rode pijl)

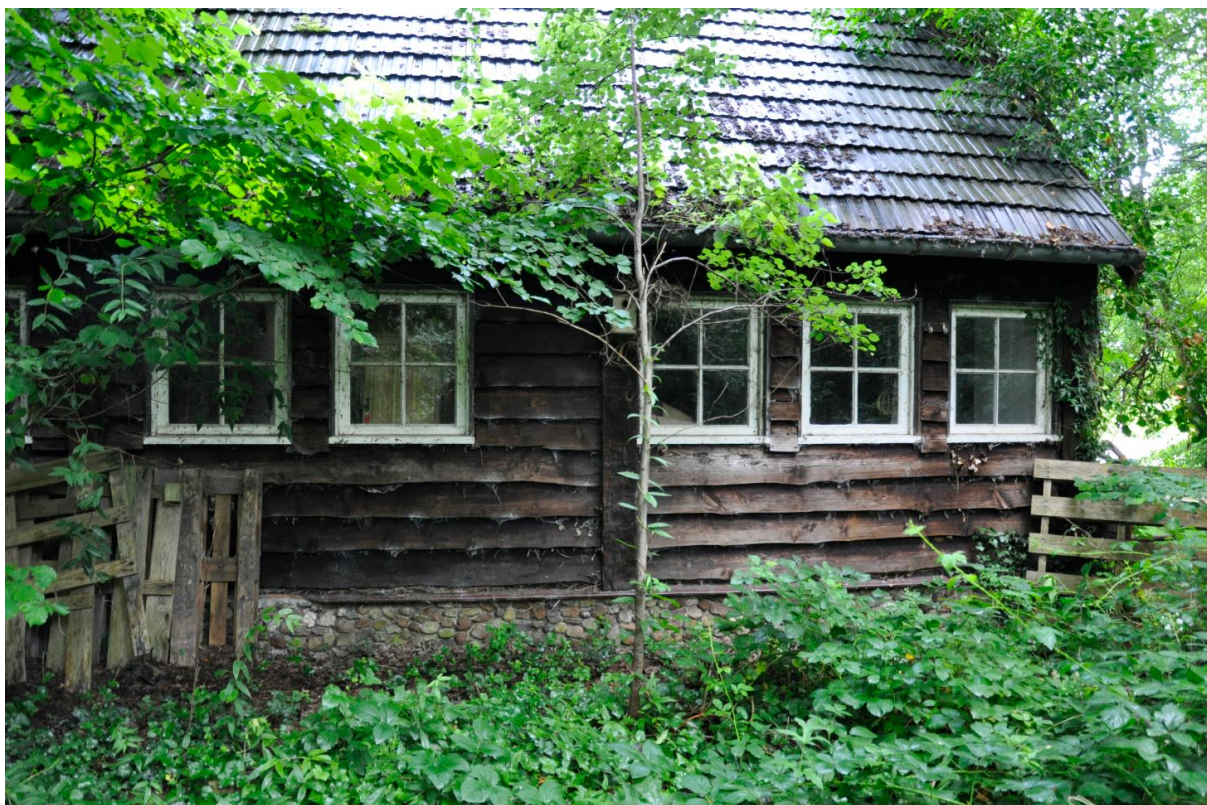
*Opname van de linker zijgevel (zuid).*

De beide lage zijgevels zijn gemaakt volgens dezelfde principes. Hier verdelen twee hoekstijlen en twee tussenstijlen de gevels in drie even grote vlakken. De lage borstwering van veldkeitjes vormt hier ook de basis met daarboven de schaaldelen. Op de overgang van de houten schaaldelen met de borstwering zijn raamdorpelstenen toegepast om het regenwater goed af te voeren. In de rechter zijgevel (noord) zitten drie deuren met bovenlichten keurig symmetrisch geplaatst, steeds een deur in het midden van ieder geveldeel. De deuren zijn van diagonaal getimmerde kraaldelen voorzien.

In de linker zijgevel (zuid) zitten zeven bijna vierkante vensters ieder met een roedenkruis. In de oostelijke travée zitten er drie, in de overige twee. De beide dakvlakken zijn belegd met grijs gesmoorde dakpannen. Volgens de vragenlijst die hoort bij het verzoek om een bouwvergunning uit 1958, zou het gaan om blauwe muldenpannen. De dakpannen lijken daar inderdaad het meeste op, kennelijk betreft het hier een uiterst zeldzame ondersoort.

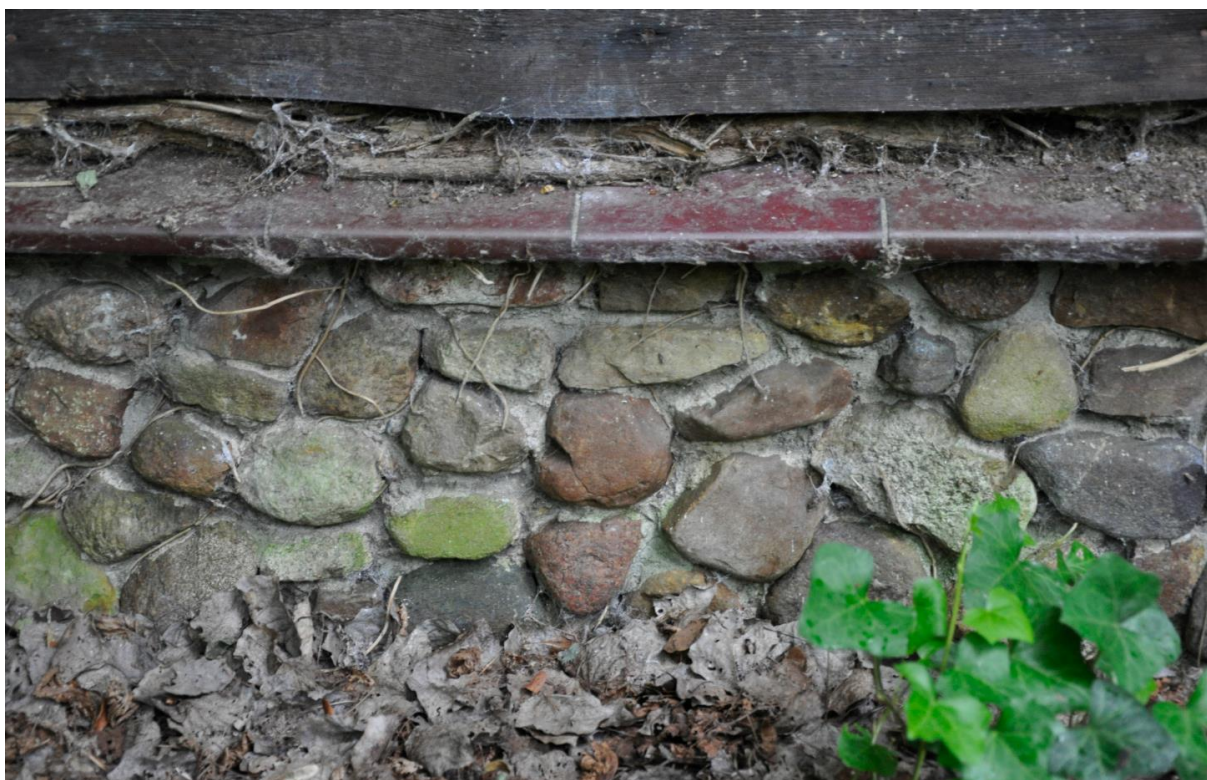
*Detailopname van de borstwering gemaakt van veldkeien. Let op de raamdorpelstenen waarmee de bovenkant is afgedekt.*

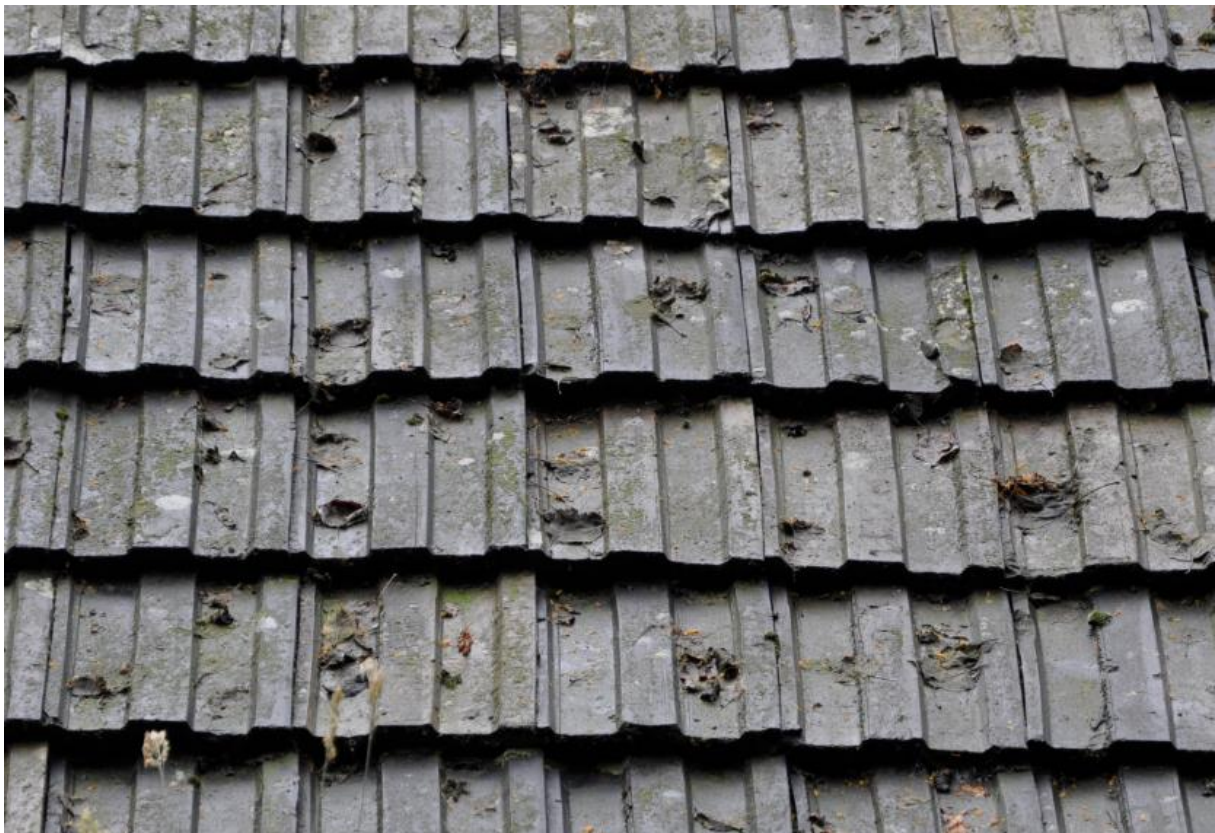
*Een gedeelte van het pannendak.*

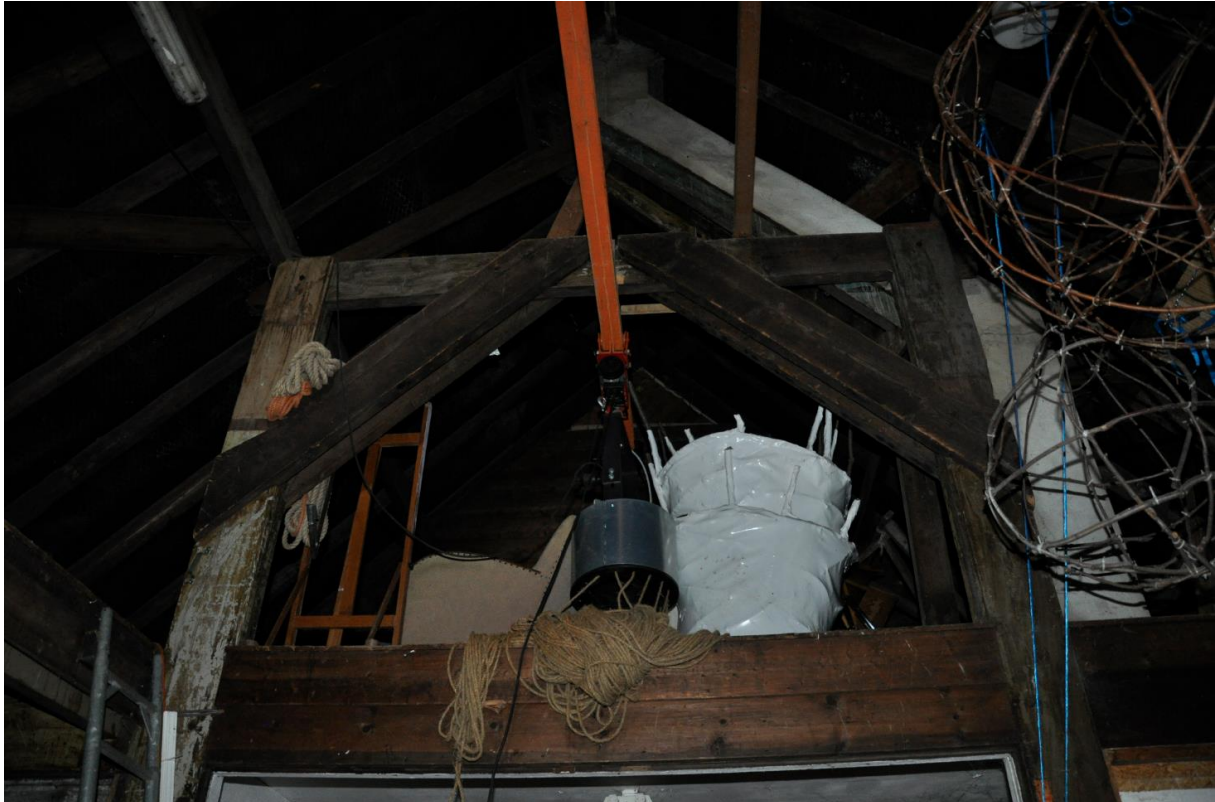
*Het middendeel van een van de twee gebinten.*

In de schuur staan twee forse gebinten die de schuur in de dwarsrichting drie even brede traveeën verdeelt en in de lengte richting is er sprake van een middenbeuk en twee zijbeuken. Deze gebinten (zie de schets) zijn gemaakt van hergebruikte naalddhouten vloerbalken (afm.  $29 \times 8$  cm). Ze bestaan uit twee buitenstijlen die in de buitenwanden zijn opgenomen en twee veel hogere stijlen die binnen staan en doorlopen tot halverwege het zadeldak. Deze hoge stijlen zijn dubbel uitgevoerd waartussen op twee niveaus horizontale balken zijn geplaatst. Voor de dwarsstabiliteit zijn korbelen aangebracht gemaakt van hetzelfde balkhout. De houtverbindingen zijn uitgevoerd met draadeinden. Op deze gebinten en de buitenwanden rusten de beide muurplaten en twee gordingen met daarop de kapconstructie die gemaakt is van rondhouten daksporen. Ook deze sporen zijn eerder in een constructie verwerkt geweest zo blijkt uit resten van oude houtverbindingen. In de nok is een nokruiter geplaatst tussen de daksporen. Op de daksporen ligt kippengaas met daarop bitumen met daaroverheen de stoflatten en panlatten met dakpannen. Voor de langsstabiliteit zijn zwepen getimmerd, brede latten die diagonaal onderlangs de sporen zijn gespijkerd. De vier vrijstaande gebintstijlen staan op betonnen poeren.
