Seismische scan exemplarische gebouwen Groningen

Project: **seismische scan exemplarische gebouwen**  
Betreft: **plan van aanpak seismische scan**

Datum: 16 september 2014

Code: 13663/006

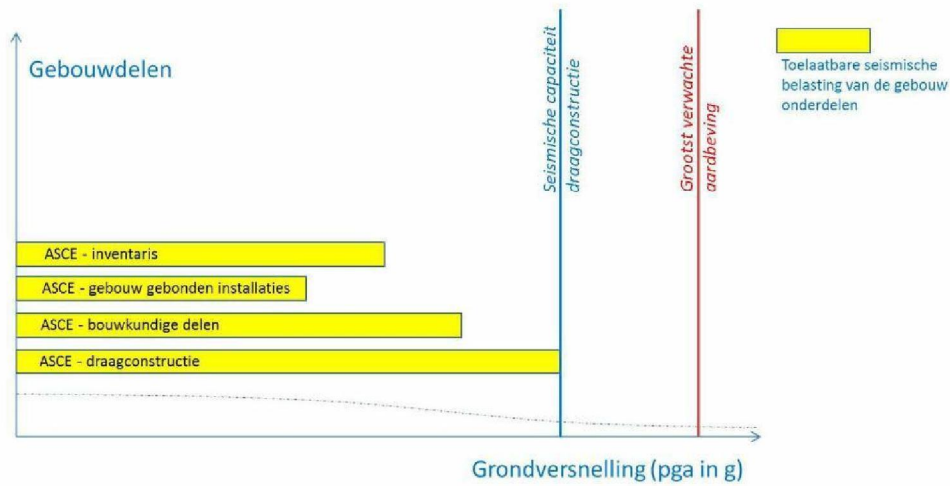
Figuur 4: Stap 3 Identificeren van de Seismische Verbeteringen

Bovenstaande figuur geeft een kwalitatieve indruk van de capaciteit van de verschillende gebouwdelen. Met de nu voorgestelde reken methode kunnen w nog niet tot een exacte kwantificering van de pga waarden in de grafiek komen. Daarvoor zijn uitgebreidere berekening noodzakelijk, maar met deze kwalitatieve benadering kunnen al wel oplossingsrichtingen aangegeven worden.

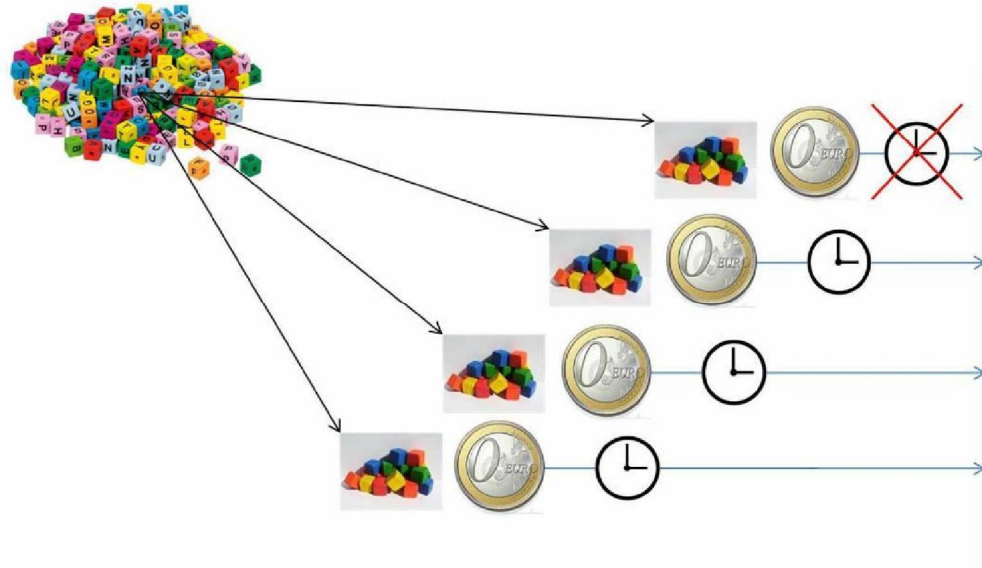
In de seismische evaluatie is kwalitatief aangegeven wat de financiële impact van een bepaalde verbetering in beeld te brengen. Om een goede begroting op te stellen van de werkzaamheden met de juiste diepgang worden in stap 8 de kosten gekwantificeerd. Hierbij is het belangrijk te realiseren dat niet alle kosten evenredig veel rendement opleveren.

*Figuur 7: Stap 8 Kwantificeren investeringskosten seismische verbeteringen*
