centrum
veilig
wonen

Beoordeling schade

Woningcorporaties

28-01-2016

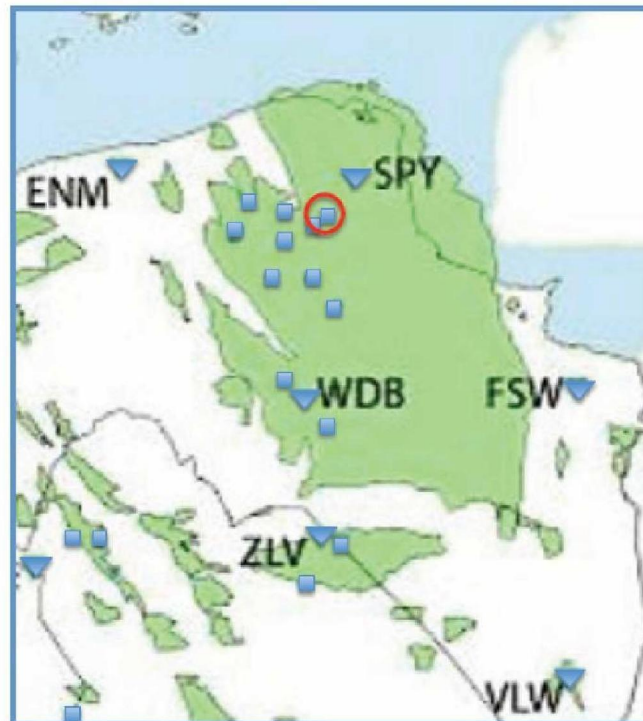
KNMI Seismometer Network

- ▼ Boorgat Stations
- Accelerometers

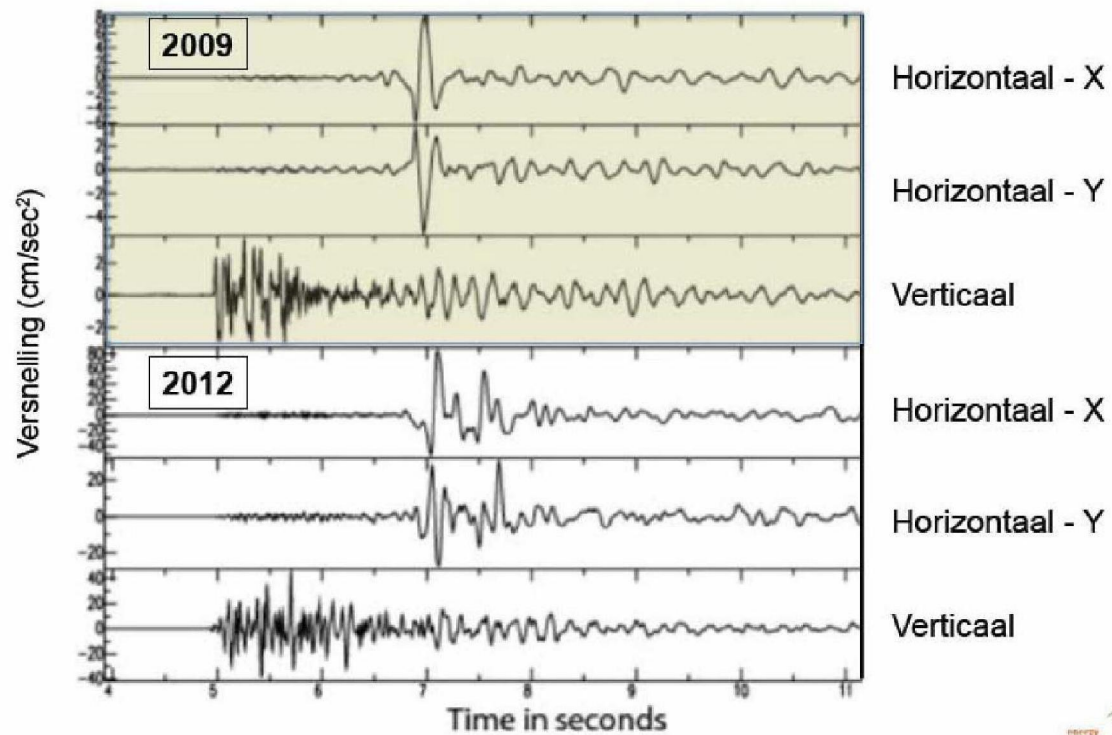
Vergelijk Huizinge Bevingen 2009 (M = 2.7) en 2012 (M = 3.6)

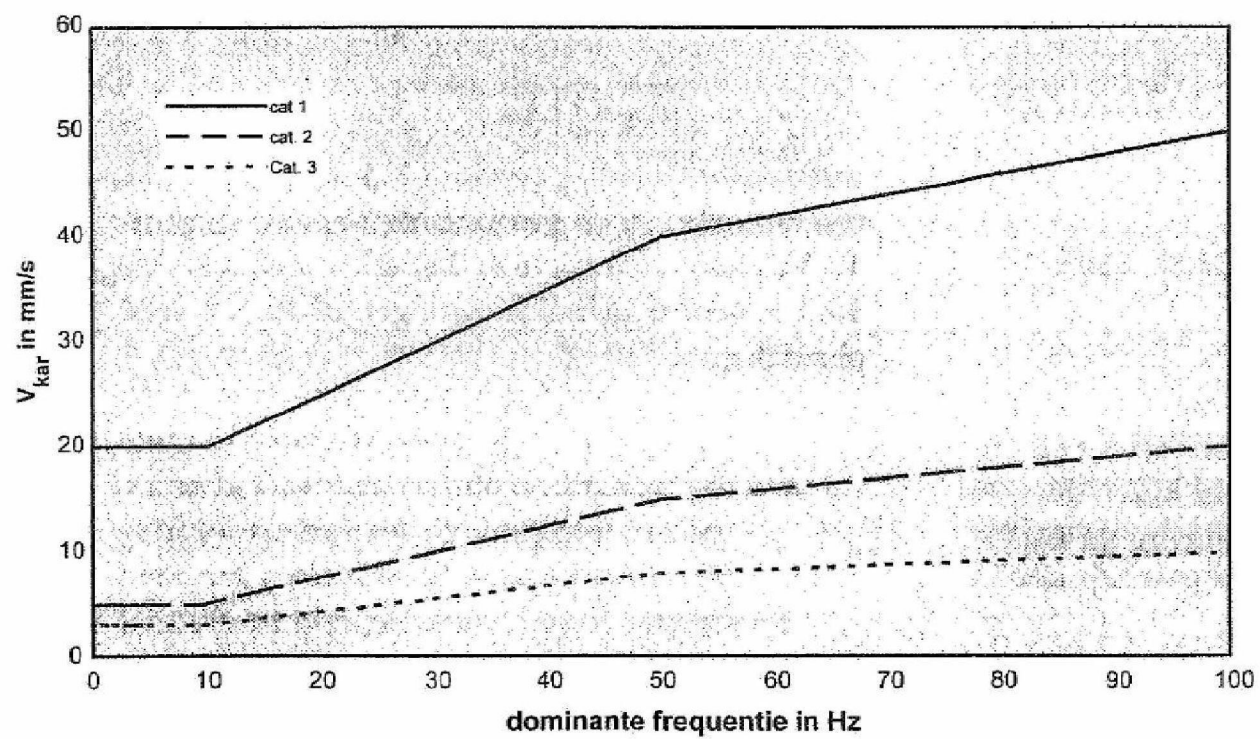
De kans op schade is aanvaardbaar klein ($<1\%$)
indien de rekenwaarde van de trillingssnelheid
(V_d) kleiner is dan de rekenwaarde van de
grenswaarde (V_r)

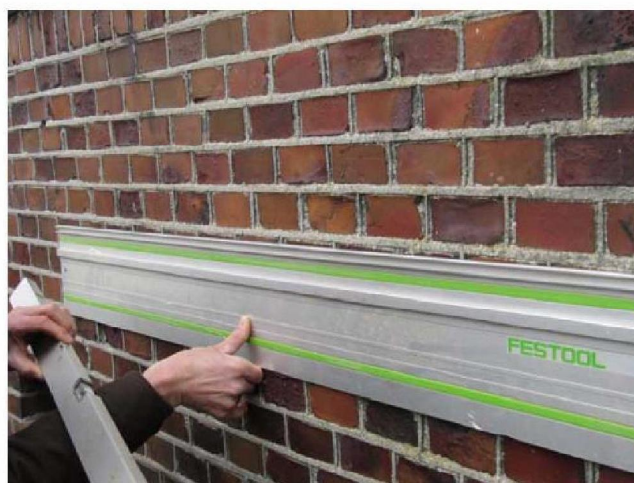
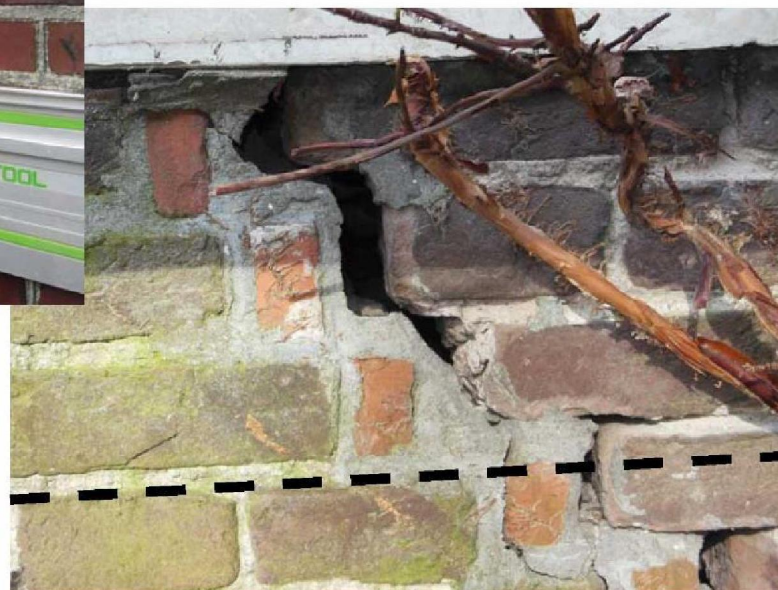
Gebouwschade door bodemdaling?

Scheefstand a.g.v. diepe bodemdaling 1 cm per km
 Strengste norm 1 m per km
