Presentatie werkwijze Bedrijfsburo JBG

Centrum Veilig Wonen

25-02-2016

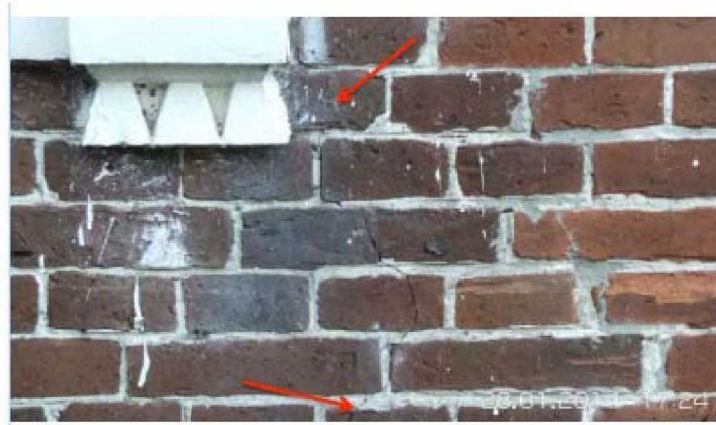
- Pijltjes op foto
- Briefjes bij de scheur zetten en dan foto maken
- Aanwijzen met pen of duimstok

- Probeer grote rapporten (ca. 80 foto's) niet te comprimeren naar 1 Mb; de schades kunnen dan niet meer herleid (onscherp) worden van de foto's. Gebruik eventueel www.wetransfer.com.
- Aangeven op de foto waar de scheur(en) zit(ten) door ze in te tekenen.
- Categorie geconstateerde gebreken (A, B of C) aangeven bij de foto.

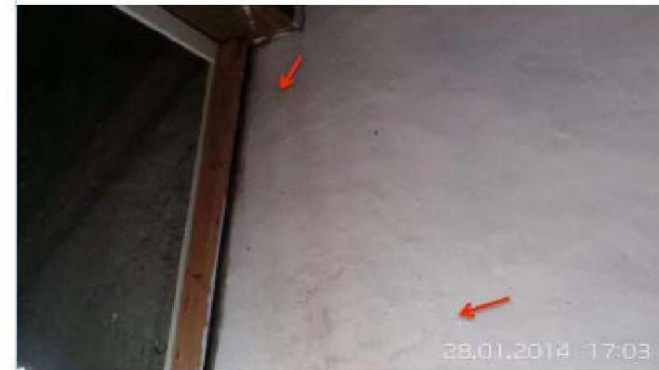
- Eén overzichtsfoto, dan detailfoto(s) van de schade. Dit is een goede werkmethode. Dit graag voor binnen en buiten situaties.

- De overzichtsfoto's zijn nodig voor het aangeven van de ankers op de fotobladen.
- Geef met een pijltje het begin en het einde van de scheur aan

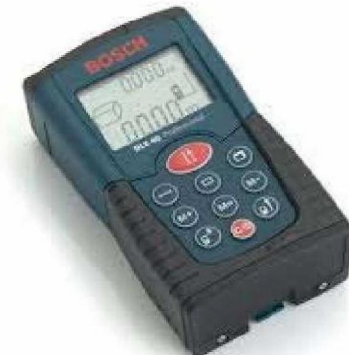
TIP: gebruik een digitale laserafstandsmeter

- Kan m¹, m² en m³ berekenen.
- Laser gestuurd.
- Met één hand te bedienen.
