Onderwerp: **Schademelding naar aanleiding van aardbeving(en)**
Betreft schadeadres Coehoornsingel 55, 9711 BP Groningen

VERKORT EXPERTISERAPPORT

Betreft : Aardbevingsschaden in Noordoost Nederland

Schademelder/opstaleigenaar : Gemeente Groningen
Coehoornsingel 55
9711 BP GRONINGEN

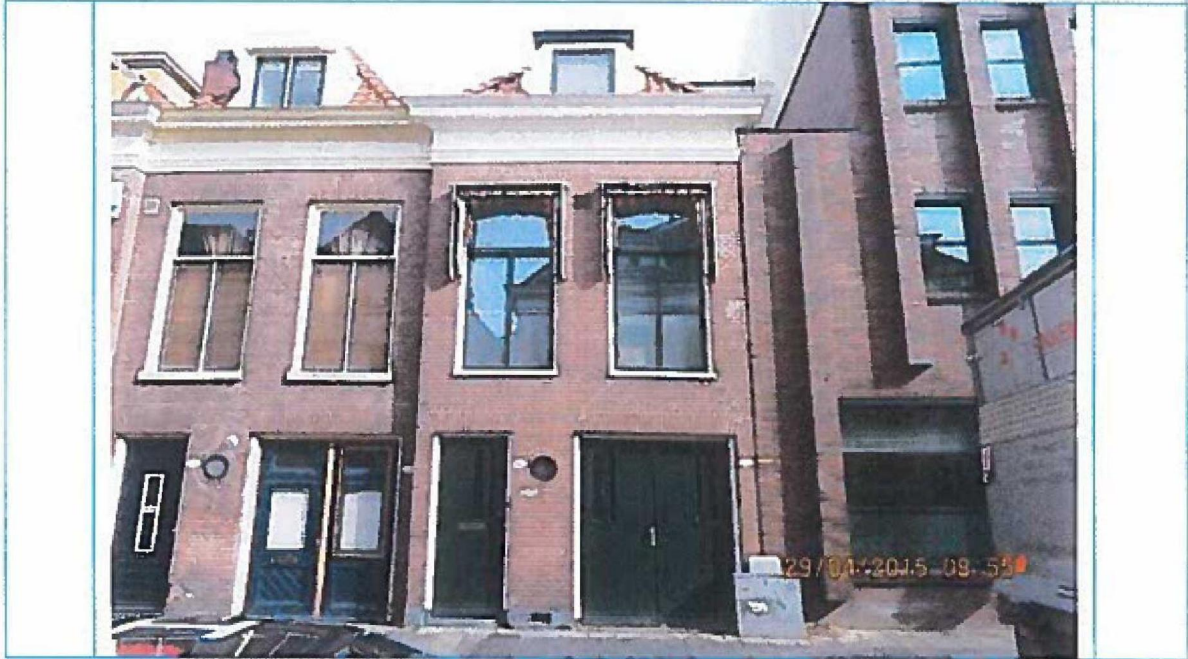
Foto 2. Reeds eerder hersteld voegwerk. Geen waarneembare schade.

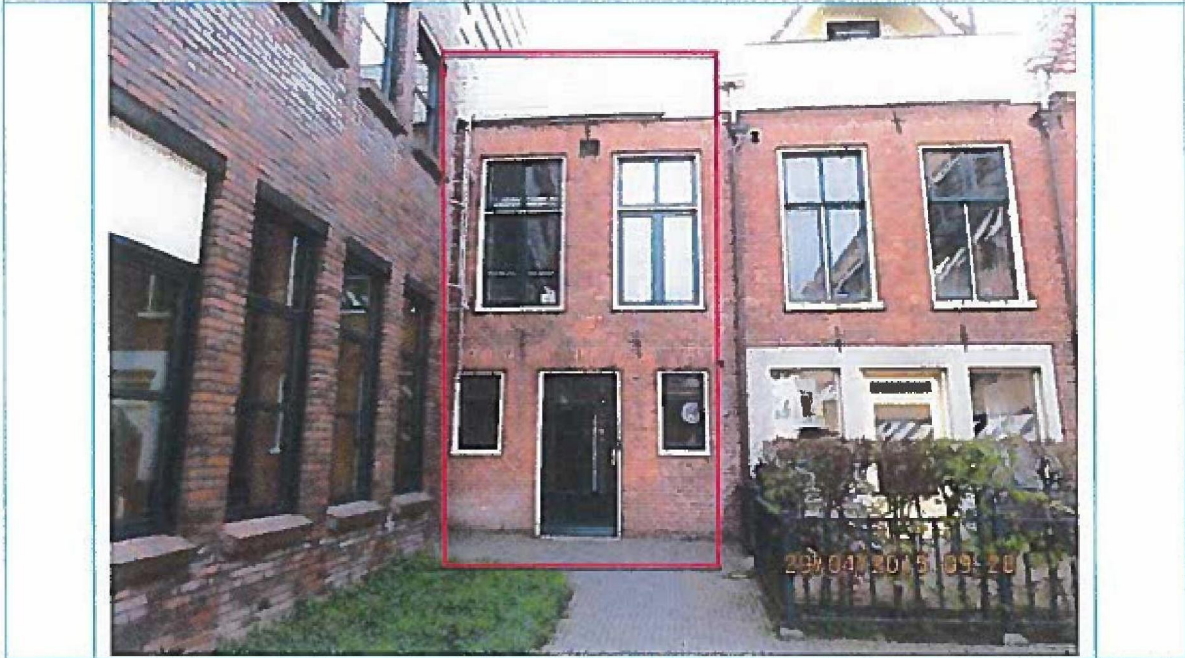
Foto 6. Idem.

Nr.	Geconstateerde gebreken	Foto	A	B	C	Toelichting / beoordeling
1	Verergerde scheurvorming in metselwerk	6+7+8		X		Gerelateerde bevingsschade
2	Scheurvorming in voegen, deels ontbreken van voegwerk	9+10			X	Geen gerelateerde bevingsschade
3	"Oude" scheurvorming in metselwerk	13,14,15			X	Geen gerelateerde bevingsschade. Niet significant toegenomen.

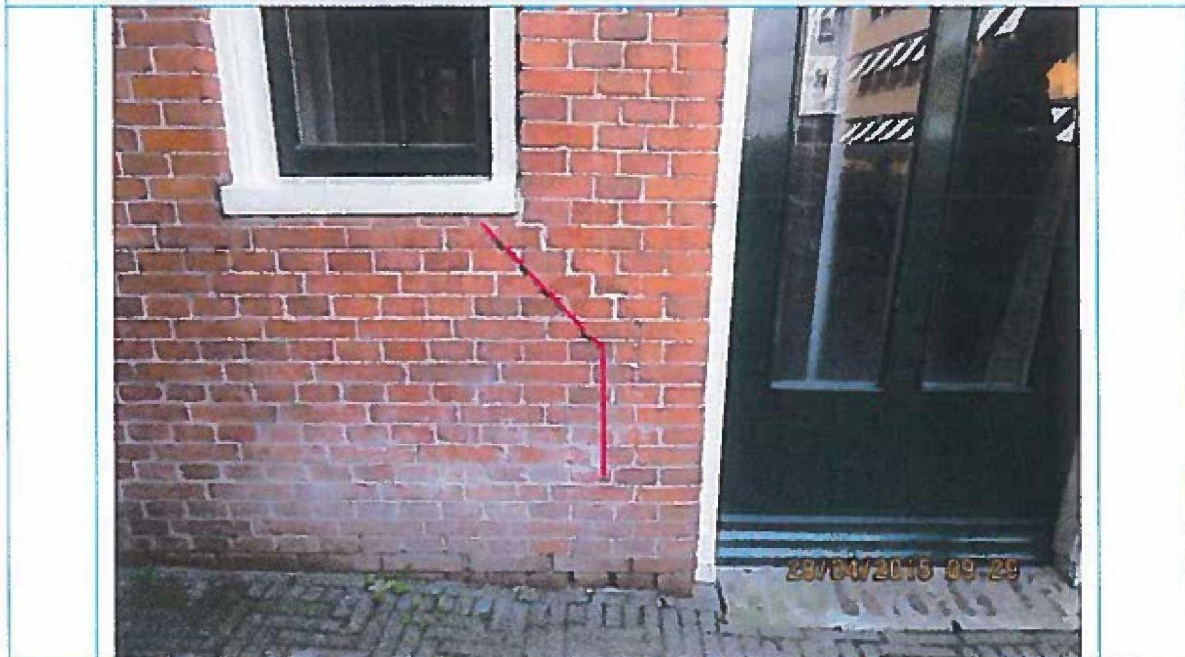
Foto 7. Detail foto 6. Verergerde scheurvorming in metselwerk (13 lagen) , deels zetting. Gescheurde voegen diep uitkrabben en opnieuw aanbrengen. Voeg(mortel) toepassen die qua samenstelling, hardheid, kleur en uiterlijk gelijk is als rondom gelegen bestaande voeg. Gebroken stenen (7 stuks) herstellen met epoxy vulmateriaal op kleur.

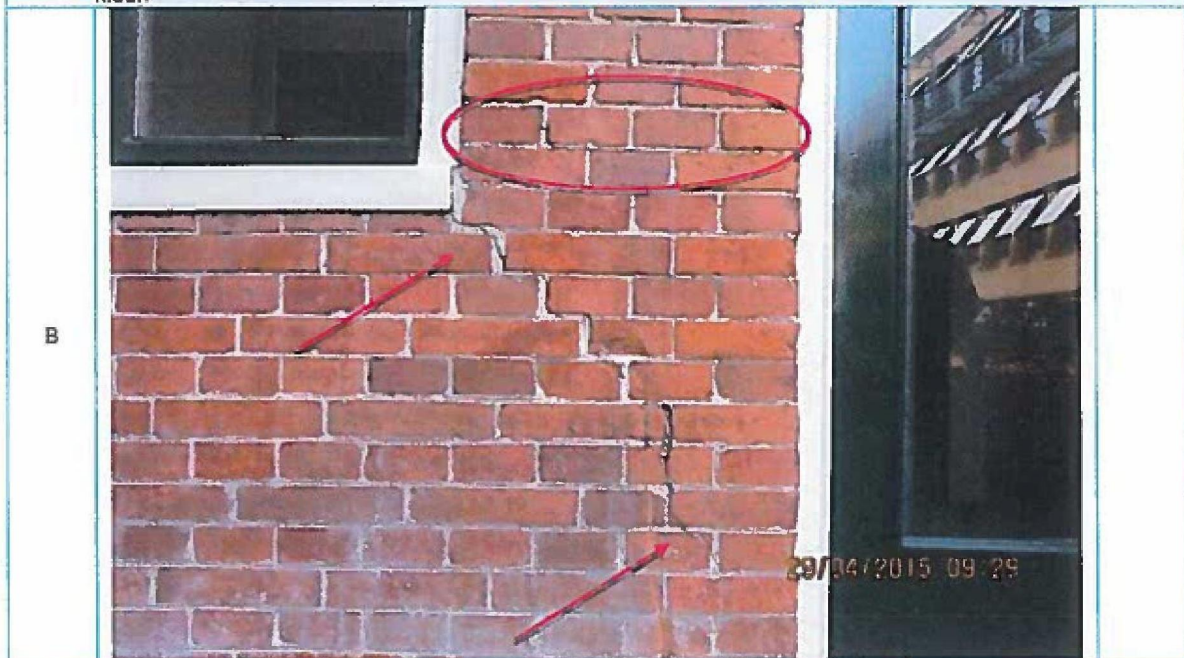
Foto 8. Detail foto 7. Verergerde scheurvorming in metselwerk. Gescheurde voegen diep uitkrabben en opnieuw aanbrengen. Voeg(mortel) toepassen die qua samenstelling, hardheid, kleur en uiterlijk gelijk is als rondom gelegen bestaande voeg.

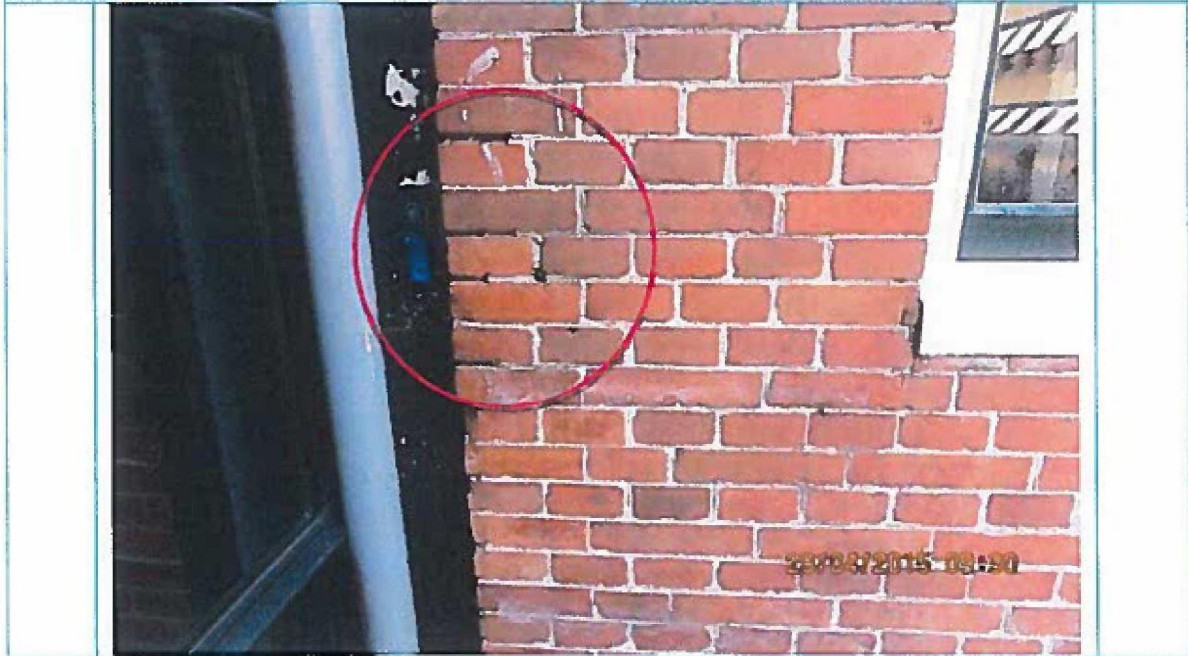
Foto 10. Getrapte scheurvorming in metselwerk, deels ontbreken van voegwerk. Niet significant toegenomen. Geen gerelateerde bevestigingschade.

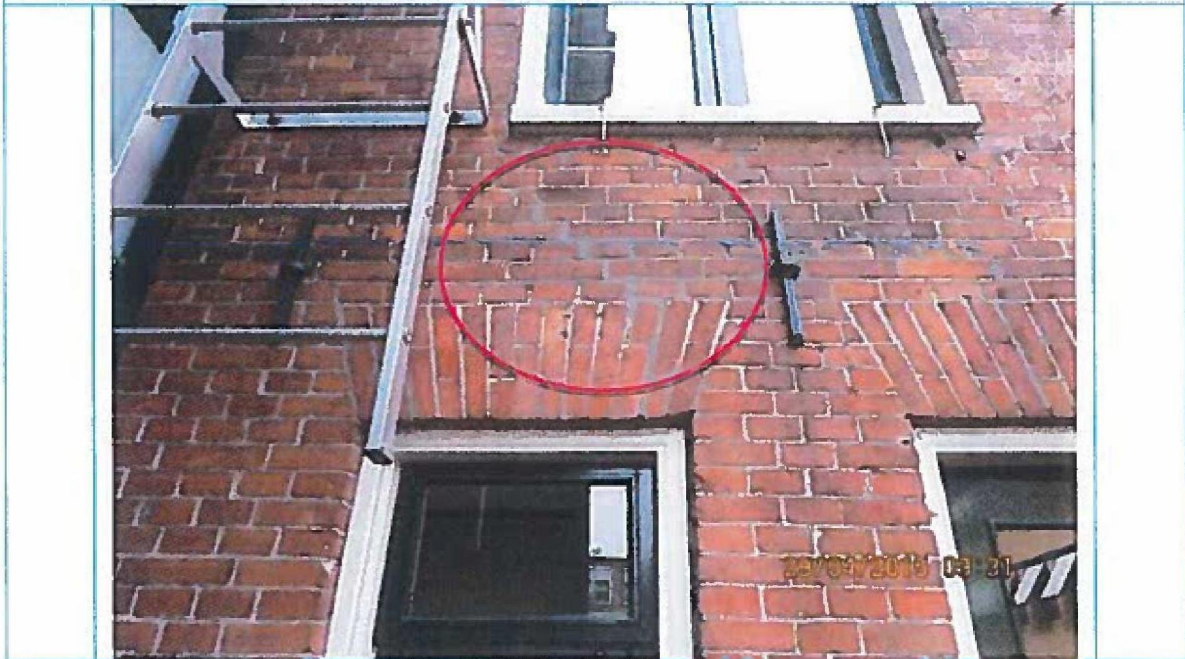
Foto 12. Detail foto 11. Reeds eerder hersteld voegwerk. Geen waarneembare schade.

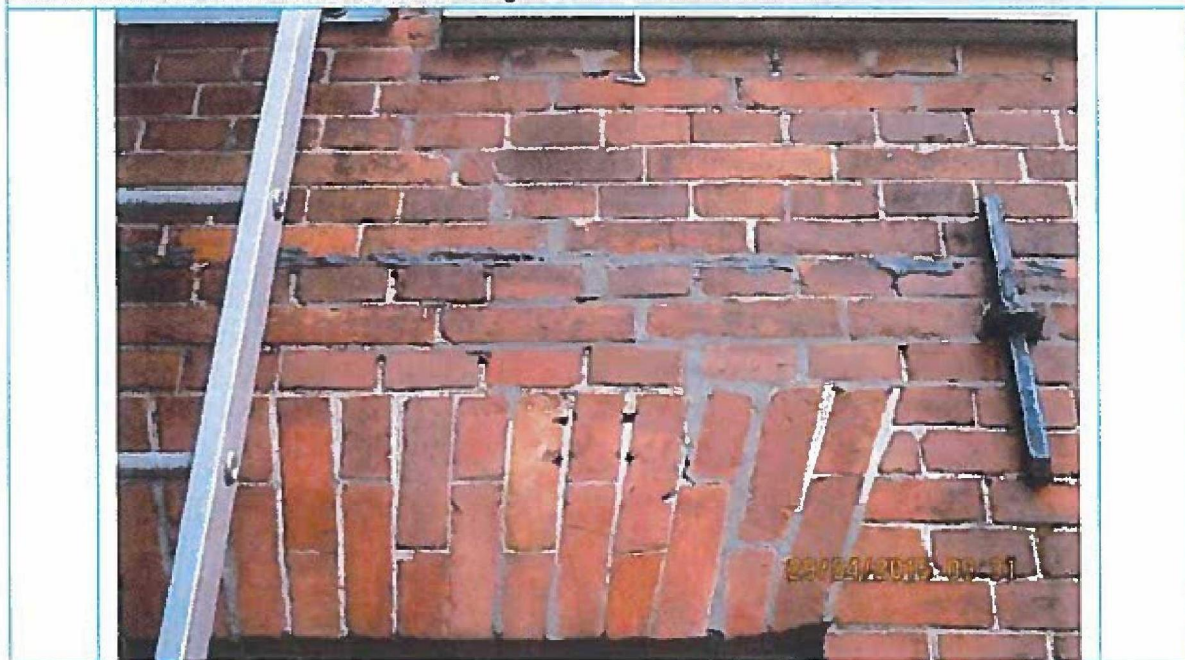
Foto 13. "Oude" getrapte scheurvorming in metselwerk, deels ontbreken van voegwerk. Niet significant toegenomen. Geen gerelateerde bevestigsschade.

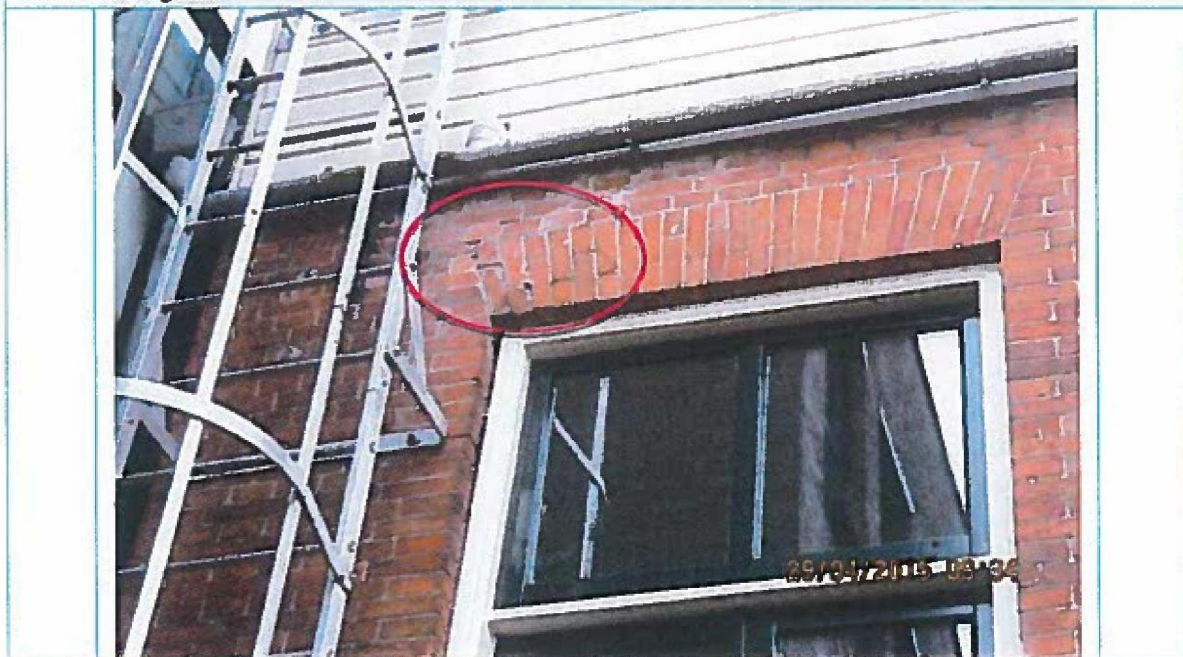
Foto 15. Detail foto 14. "Oude" getrapte scheurvorming in metselwerk, deels ontbreken van voegwerk en losse steen rollaag. Niet significant toegenomen. Geen gerelateerde bevestigingschade.
